## ภาคผนวกที่ 7

ภาพถ่ายผลการปฏิบัติตามมาตรการป้องกันและแก้ไขผลกระทบสิ่งแวดล้อม และมาตรการติดตามตรวจสอบคุณภาพสิ่งแวดล้อม  
โครงการ Aurora condominium (ระยะดำเนินการ)  
ประจำเดือนมกราคม-มิถุนายน 2569

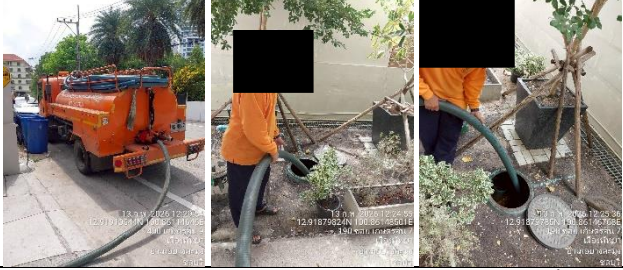
| <p>รูปที่ ๗7.11 การสูบน้ำส่วนเกินออกจากระบบบำบัดน้ำเสีย (ก.พ.69)</p> | <p>รูปที่ ๗7.12 ถังสำรองน้ำใต้ดิน</p> |

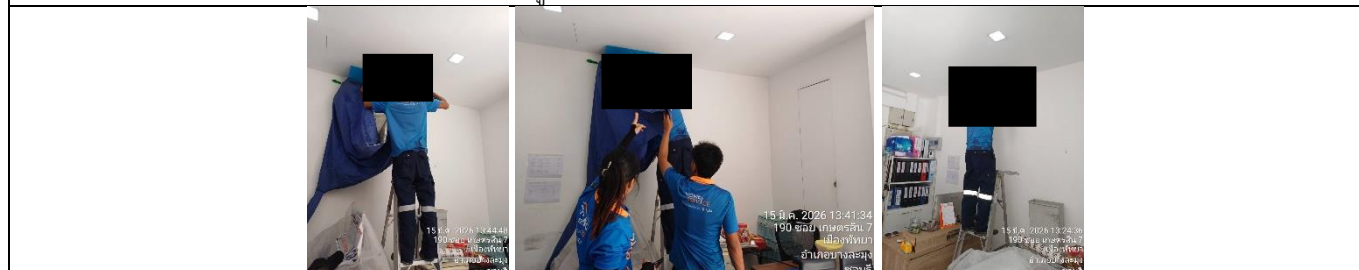
รูปที่ ๗7.29 การล้างเครื่องปรับอากาศ

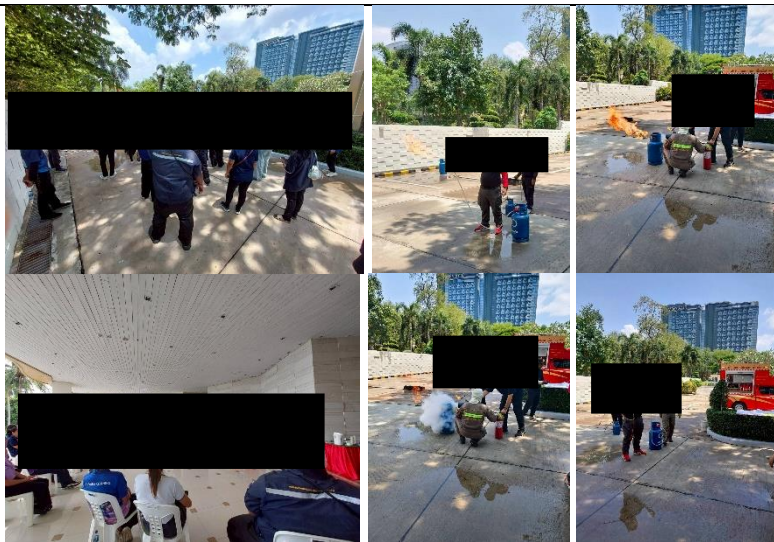
รูปที่ ผ7.55 การซ่อมอพยพหนีไฟประจำปี 2569 (เม.ย. 69)

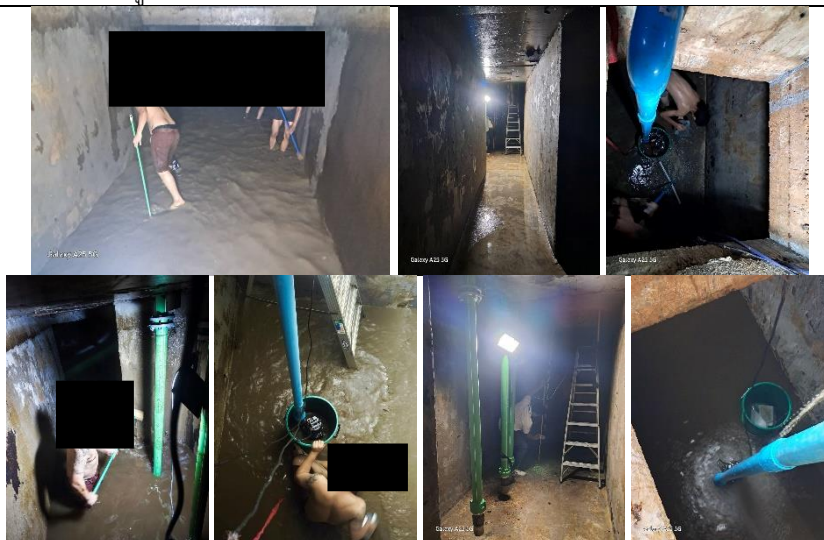
รูปที่ ผ7.56 การล้างถังเก็บน้ำใช้ (มิ.ย.69)
