รายงานผลการปฏิบัติตามมาตรการป้องกันและแก้ไขผลกระทบสิ่งแวดล้อม  
และมาตรการติดตามตรวจสอบผลกระทบสิ่งแวดล้อม

โครงการ โรงแรม Mandarava Resort & Spa (ส่วนขยาย)

บริษัท กะรน โนเวลที จำกัด

ประจำเดือนมกราคม – มิถุนายน 2569

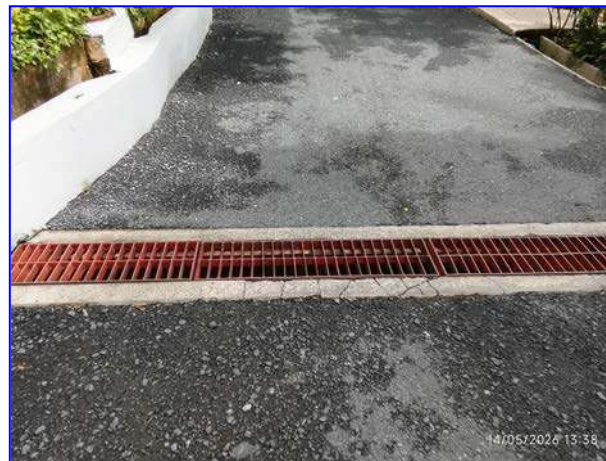
รูปที่ 2.3 รางระบายน้ำฝน ติดตะแกรงดักขยะ

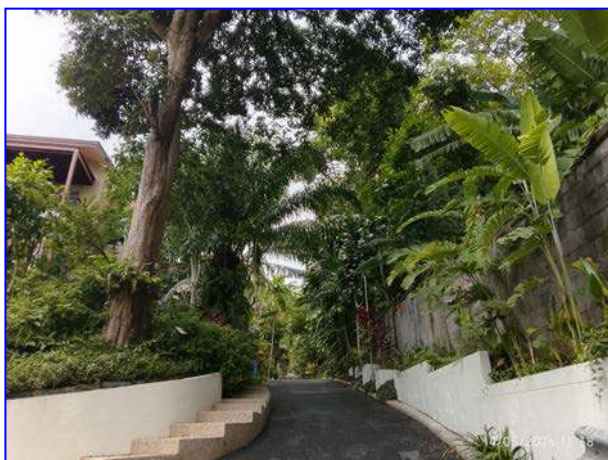
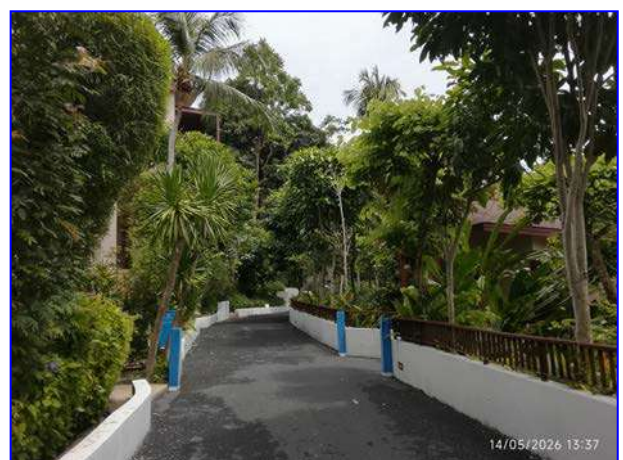
รูปที่ 2.4 กำแพงกันดินตามแนวนอนภายในโครงการ

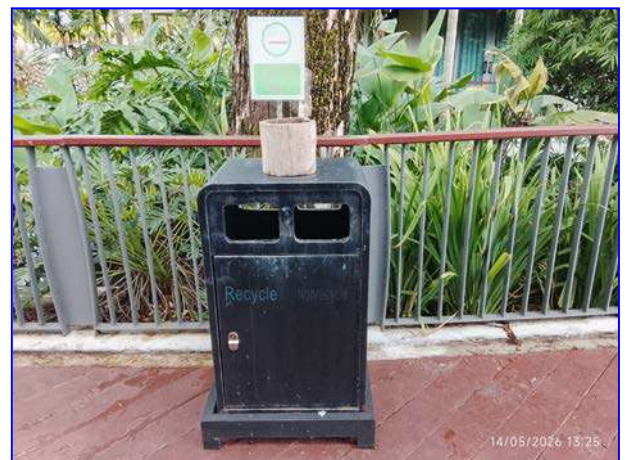
รูปที่ 2.15 ถังขยะโดยรอบพื้นที่โครงการ

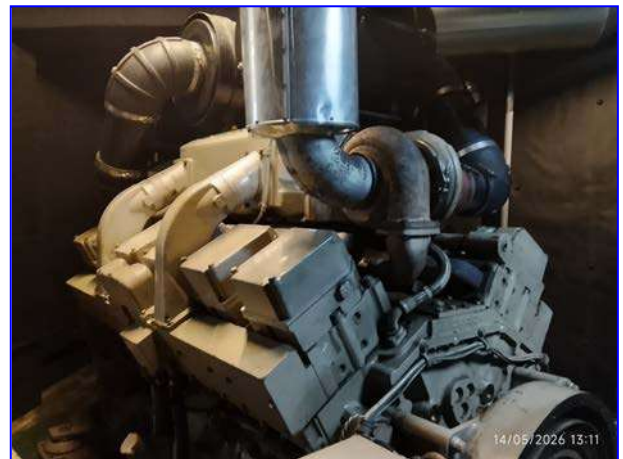
รูปที่ 2.19 เครื่องกำเนิดไฟฟ้าสำรอง

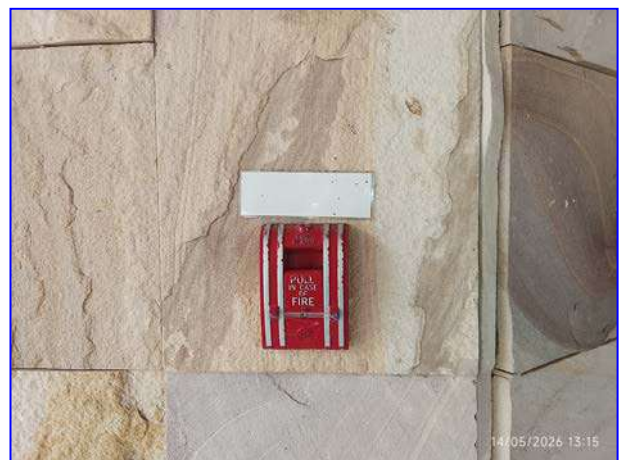
รูปที่ 2.21 สัญญาณแจ้งเตือนเหตุเพลิงไหม้

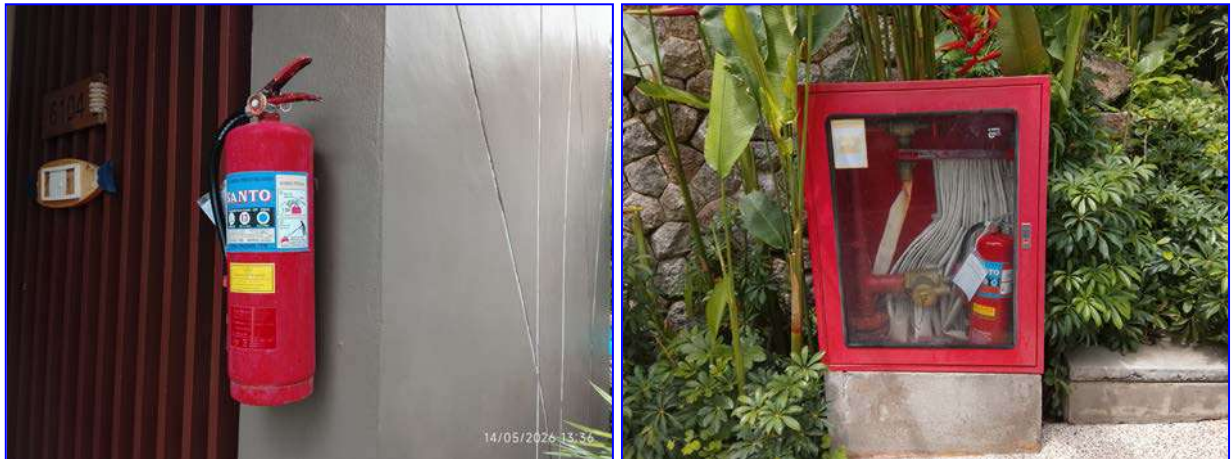
รูปที่ 2.22 ถังดับเพลิง และชุดตู้ดับเพลิง

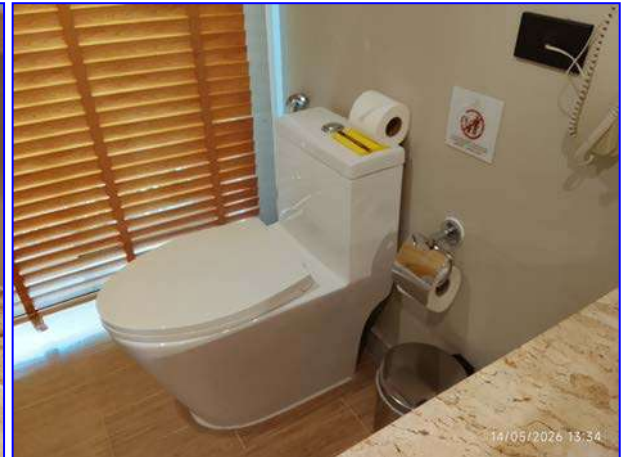
รูปที่ 2.37 สุขภัณฑ์ประหยัดน้ำ

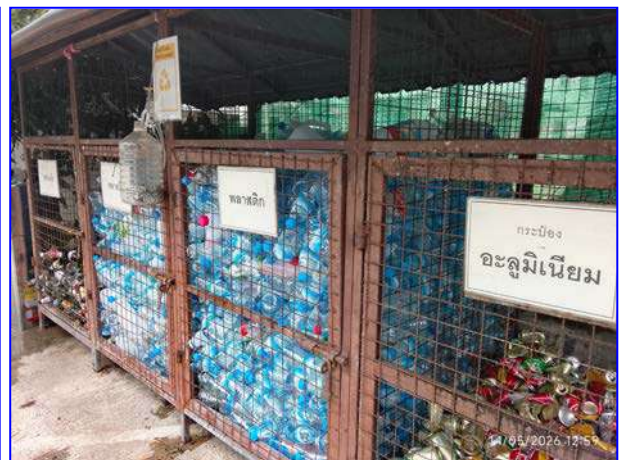
รูปที่ 2.45 จุดคัดแยกขยะ
