รายงานผลการปฏิบัติตามมาตรการป้องกันและแก้ไขผลกระทบสิ่งแวดล้อม  
และมาตรการติดตามตรวจสอบผลกระทบสิ่งแวดล้อม

โครงการโรงแรม มัณฑาราวา รีสอร์ท แอนด์ สปา

ประจำเดือนมกราคม – มิถุนายน 2569

จัดทำโดย บริษัท เช้าเทิร์นไทยคอนซัลตัง จำกัด

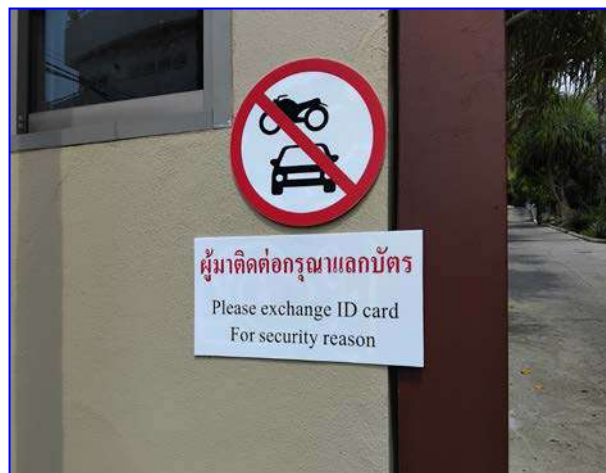
รูปที่ 2.13 ป้ายห้ามจอดบริเวณทางเข้า – ออกโครงการ

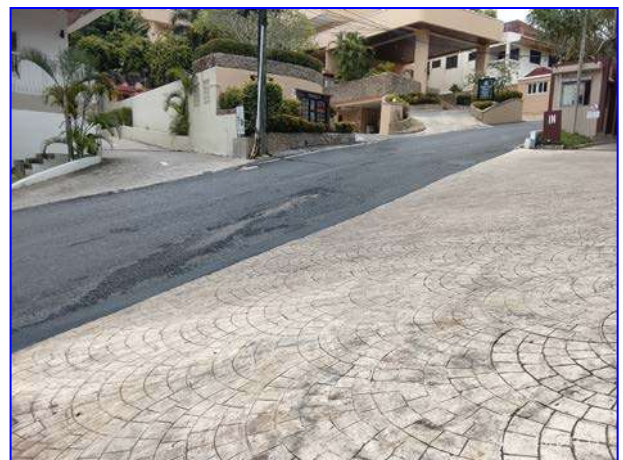
รูปที่ 2.14 ทางเข้า – ออกโครงการมีขนาดกว้าง 6 เมตร

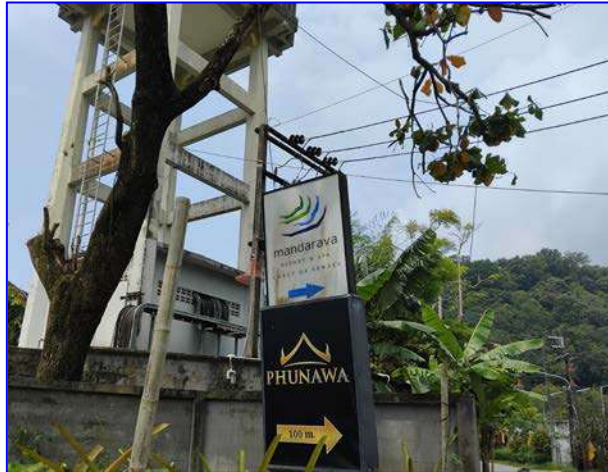
รูปที่ 2.15 ป้ายชี้ทางเข้าโครงการในระยะ 200 เมตร

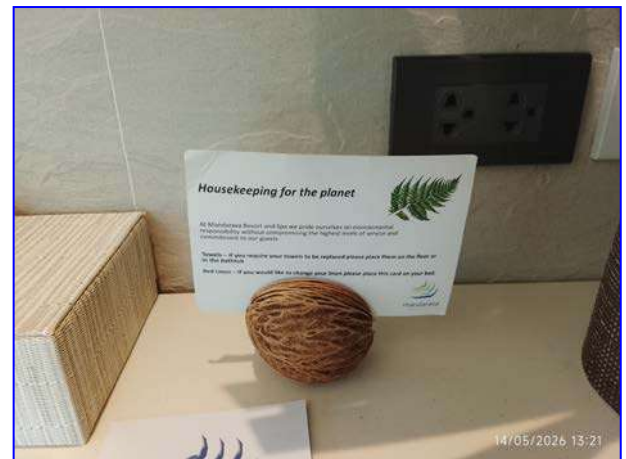
รูปที่ 2.16 ป้ายประชาสัมพันธ์ประหยัดน้ำ

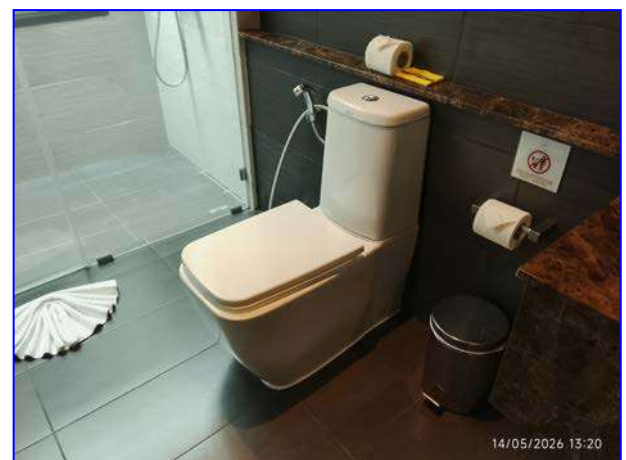
รูปที่ 2.17 สุขภัณฑ์ประหยัดน้ำ

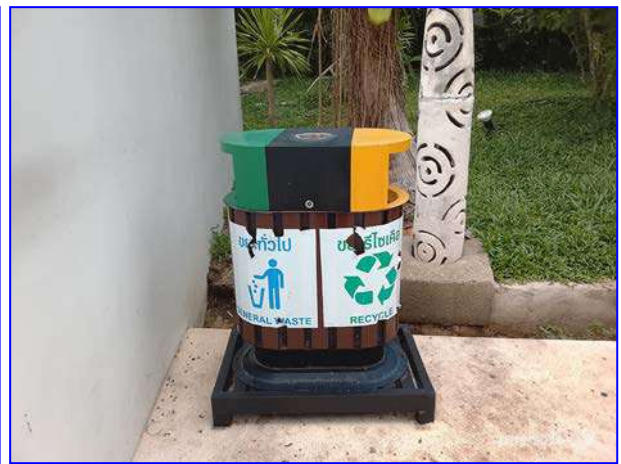
รูปที่ 2.30 ถังขยะบริเวณพื้นที่ต่างๆ ในโครงการ

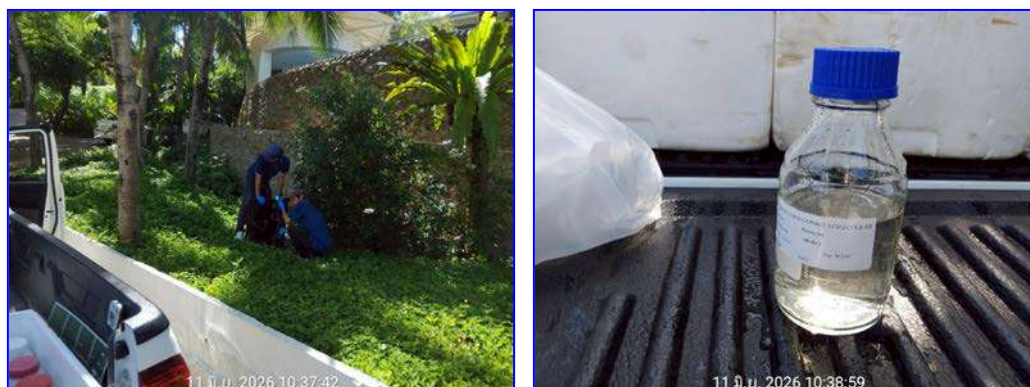
รูปที่ 3.1 การเก็บตัวอย่างน้ำหลังผ่านการบำบัด (Effluent)
