พลการดำเนินการตามมาตรการป้องกันและแก้ไขผลกระทบสิ่งแวดล้อม

ตารางที่ 2.2-1 ผลการดำเนินการตามมาตรการป้องกันและแก้ไขผลกระทบสิ่งแวดล้อม ระยะดำเนินการ

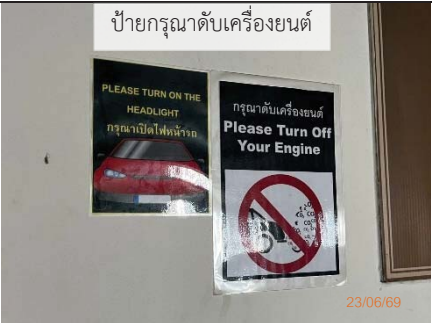
| มาตรการป้องกันและแก้ไขผลกระทบสิ่งแวดล้อม<br>และมาตรการติดตามตรวจสอบผลกระทบสิ่งแวดล้อม | ผลการปฏิบัติตามมาตรการ | ปัญหา อุปสรรค ที่ไม่สามารถปฏิบัติตามมาตรการ และแนวทางแก้ไข | ภาพประกอบมาตรการ |
|---|---|---|---|
| 2.3) ติดตั้งป้ายห้ามติดเครื่องยนต์ทิ้งไว้ ภายในบริเวณที่จอดรถให้สามารถสังเกตได้อย่างชัดเจนและทั่วถึง | - โครงการมีการติดป้าย“กรุณาดับเครื่องยนต์” ตามจุดต่างๆ บริเวณที่จอดรถที่สามารถมองเห็นได้อย่างชัดเจน | - ไม่มี | <p>ป้ายกรุณาดับเครื่องยนต์</p> <p>23/06/69</p> |

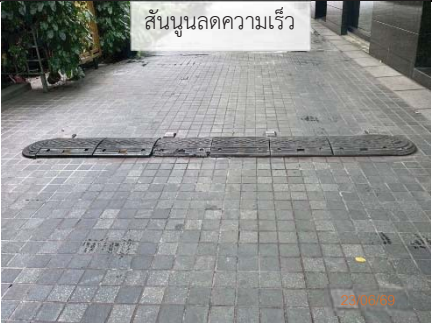
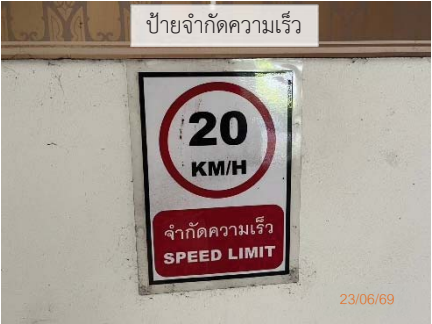
| มาตรการป้องกันและแก้ไขผลกระทบสิ่งแวดล้อม<br>และมาตรการติดตามตรวจสอบผลกระทบสิ่งแวดล้อม | ผลการปฏิบัติตามมาตรการ | ปัญหา อุปสรรค ที่ไม่สามารถปฏิบัติตามมาตรการ และแนวทางแก้ไข | ภาพประกอบมาตรการ |
|---|---|---|---|
| 2.4) ควบคุมความเร็วของรถโดยจัดทำป้ายจำกัดความเร็ว สันนุนชะลอความเร็ว เพื่อไม่ให้เกิดการพังกระจ่ายของฝุ่นบนผิวจราจร | - โครงการมีการควบคุมความเร็วของรถโดยจัดทำป้ายความเร็วไม่เกิน 20 กิโลเมตร/ชั่วโมง และได้จัดให้มีสันนุนชะลอความเร็วในบริเวณพื้นที่โครงการ | - ไม่มี | <p>สันนุนลดความเร็ว</p> <p>23/06/69</p> <p>ป้ายจำกัดความเร็ว</p> <p>23/06/69</p> |

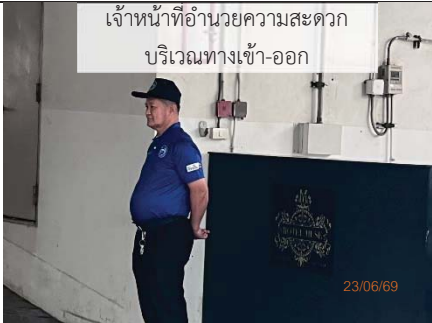
| มาตรการป้องกันและแก้ไขผลกระทบสิ่งแวดล้อม<br>และมาตรการติดตามตรวจสอบผลกระทบสิ่งแวดล้อม | ผลการปฏิบัติตามมาตรการ | ปัญหา อุปสรรค ที่ไม่สามารถปฏิบัติ<br>ตามมาตรการ และแนวทางแก้ไข | ภาพประกอบมาตรการ |
|---|---|---|---|
| 2.6) จัดให้มีเจ้าหน้าที่อำนวยความสะดวกในการจราจร บริเวณทางเข้า-ออกโครงการ | - โครงการจัดให้มีเจ้าหน้าที่รักษาความปลอดภัยด้านจราจรคอยควบคุมและอำนวยความสะดวกบริเวณเข้า-ออกโครงการ | ไม่มี | เจ้าหน้าที่อำนวยความสะดวก<br>บริเวณทางเข้า-ออก<br> 23/06/69 |

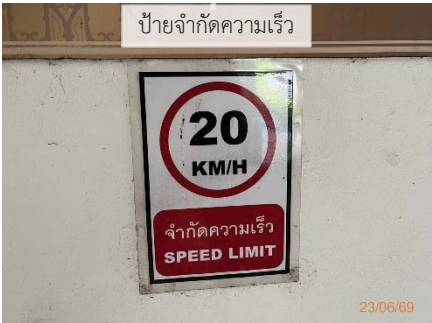
| มาตรการป้องกันและแก้ไขผลกระทบสิ่งแวดล้อม<br>และมาตรการติดตามตรวจสอบผลกระทบสิ่งแวดล้อม | ผลการปฏิบัติตามมาตรการ | ปัญหา อุปสรรค ที่ไม่สามารถปฏิบัติ<br>ตามมาตรการ และแนวทางแก้ไข | ภาพประกอบมาตรการ |
|---|---|---|---|
| 1.2 เสี่ยงและความสั่นสะเทือน<br>1) ควบคุมความเร็วของการใช้รถภายในโครงการ<br>เช่น ติดป้ายจำกัดความเร็วภายในโครงการ | - โครงการมีการควบคุมความเร็วของรถ<br>โดยจัดทำป้ายความเร็วไม่เกิน 20 กิโลเมตร/<br>ชั่วโมง | - ไม่มี | ป้ายจำกัดความเร็ว<br> 23/06/69 |

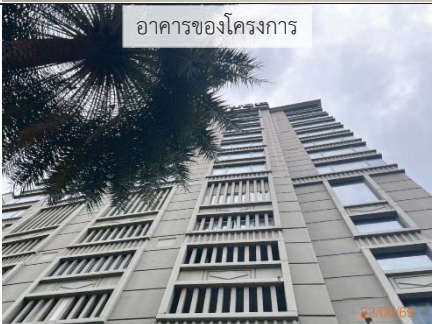
| มาตรการป้องกันและแก้ไขผลกระทบสิ่งแวดล้อม<br>และมาตรการติดตามตรวจสอบผลกระทบสิ่งแวดล้อม | ผลการปฏิบัติตามมาตรการ | ปัญหา อุปสรรค ที่ไม่สามารถปฏิบัติ<br>ตามมาตรการ และแนวทางแก้ไข | ภาพประกอบมาตรการ |
|---|---|---|---|
| 2) ออกแบบอาคารให้สามารถรองรับ<br>แรงสั่นสะเทือนของแผ่นดินไหวให้เป็นไปตาม<br>กฎกระทรวงกำหนดการรับน้ำหนัก ความต้านทาน<br>ความคงทนของอาคาร และพื้นดินที่รองรับอาคารใน<br>การต้านทานแรงสั่นสะเทือนของแผ่นดินไหว พ.ศ.2550 | - โครงการได้ออกแบบอาคารให้สามารถ<br>รองรับแรงสั่นสะเทือนของแผ่นดินไหวตาม<br>กฎกระทรวงกำหนดการรับน้ำหนัก<br>ความต้านทาน ความคงทนของอาคาร<br>และพื้นดินที่รองรับอาคารในการต้านทาน<br>แรงสั่นสะเทือนของแผ่นดินไหว พ.ศ. 2550<br>อีกทั้งโครงการจัดให้มีการตรวจสอบอาคาร | - ไม่มี | อาคารของโครงการ<br> 23/06/69 |

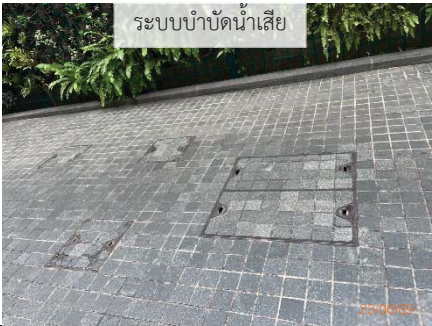
| มาตรการป้องกันและแก้ไขผลกระทบสิ่งแวดล้อม<br>และมาตรการติดตามตรวจสอบผลกระทบสิ่งแวดล้อม | ผลการปฏิบัติตามมาตรการ | ปัญหา อุปสรรค ที่ไม่สามารถปฏิบัติ<br>ตามมาตรการ และแนวทางแก้ไข | ภาพประกอบมาตรการ |
|---|---|---|---|
| 1.3 คุณภาพน้ำ<br>1) จัดให้มีระบบบำบัดน้ำเสีย ชนิดฟิล์มตรึงเติม<br>อากาศ (Fixed Film Aeration) จำนวน 1 ชุด ออกแบบ<br>ให้สามารถรองรับน้ำเสียได้ 133 ลบ.ม./วัน บำบัดน้ำ<br>เสียให้มีคุณภาพตามมาตรฐานน้ำทิ้งจากอาคาร<br>ประเภท ข และมีค่า BOD ในน้ำทิ้งไม่เกิน 20 มก./ล. | - โครงการจัดให้มีระบบบำบัดน้ำเสีย ชนิด<br>ฟิล์มตรึงเติมอากาศ (Fixed film Aeration)<br>จำนวน 1 ชุด และโครงการได้ตรวจ<br>วิเคราะห์คุณภาพน้ำทั้งก่อนและหลังผ่าน<br>การบำบัดน้ำเสีย เพื่อควบคุมให้คุณภาพ<br>น้ำเป็นไปตามมาตรฐาน (เอกสารแนบ 5) | - ไม่มี | |

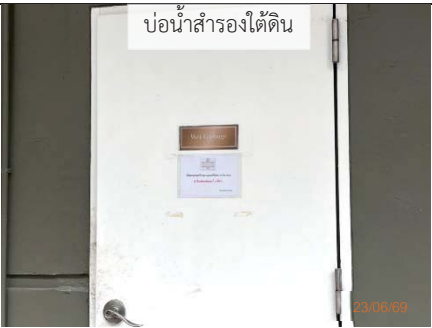
| มาตรการป้องกันและแก้ไขผลกระทบสิ่งแวดล้อม<br>และมาตรการติดตามตรวจสอบผลกระทบสิ่งแวดล้อม | ผลการปฏิบัติตามมาตรการ | ปัญหา อุปสรรค ที่ไม่สามารถปฏิบัติ<br>ตามมาตรการ และแนวทางแก้ไข | ภาพประกอบมาตรการ |
|---|---|---|---|
| <p>- จัดให้มีน้ำสำรองเพื่อการดับเพลิงไว้ในถังเก็บน้ำใต้ดิน จำนวน 1 ถัง ปริมาณ 175 ลบ.ม.</p> | <p>- โครงการจัดให้มีน้ำสำรองไว้ในถังเก็บน้ำใต้ดินจำนวน 2 ถัง ปริมาณ 255 ลบ.ม.</p> | <p>- ไม่มี</p> | |

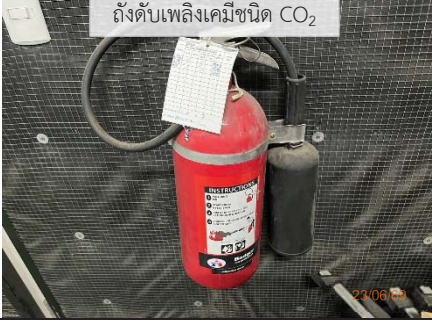
| มาตรการป้องกันและแก้ไขผลกระทบสิ่งแวดล้อม<br>และมาตรการติดตามตรวจสอบผลกระทบสิ่งแวดล้อม | ผลการปฏิบัติตามมาตรการ | ปัญหา อุปสรรค ที่ไม่สามารถปฏิบัติตามมาตรการ และแนวทางแก้ไข | ภาพประกอบมาตรการ |
|---|---|---|---|
| - จัดให้มีถังดับเพลิงเคมีชนิด CO <sub>2</sub> ขนาด 10 ปอนด์ ติดตั้งบริเวณห้องเครื่องฟ้า ห้องควบคุม ห้องพัดลม ห้อง Chiller จำนวน 12 ถัง | - โครงการจัดให้มีถังดับเพลิงเคมีชนิด CO <sub>2</sub> จำนวน 12 ถัง ขนาด 20 ปอนด์ ติดตั้งบริเวณห้องเครื่องฟ้า ห้องควบคุม ห้องพัดลม ห้อง Chiller จำนวน 2 ถัง | - ไม่มี | |

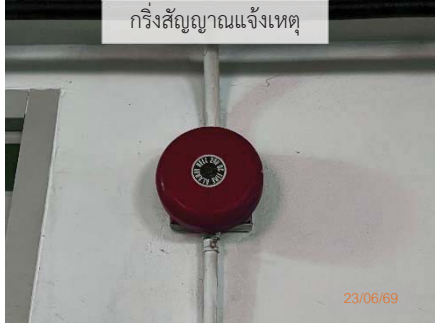
| มาตรการป้องกันและแก้ไขผลกระทบสิ่งแวดล้อม<br>และมาตรการติดตามตรวจสอบผลกระทบสิ่งแวดล้อม | ผลการปฏิบัติตามมาตรการ | ปัญหา อุปสรรค ที่ไม่สามารถปฏิบัติ<br>ตามมาตรการ และแนวทางแก้ไข | ภาพประกอบมาตรการ |
|---|---|---|---|
| <b>4. ระบบป้องกันอัคคีภัย</b><br><br>4.1 ตรวจสอบอุปกรณ์ในระบบป้องกันและสัญญาณ<br>เตือนอัคคีภัยในอยู่ในสภาพพร้อมใช้งานทุก 3 เดือน/<br>ครั้ง | - โครงการได้มีการตรวจสอบระบบป้องกัน และ<br>สัญญาณเตือนอัคคีภัย ทุก 3 เดือน | - ไม่มี | <p>กริ่งสัญญาณแจ้งเหตุ</p> <p>23/06/69</p> |

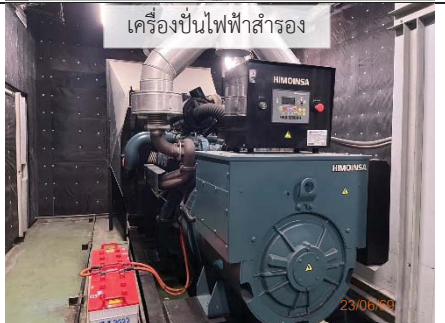
| มาตรการป้องกันและแก้ไขผลกระทบสิ่งแวดล้อม<br>และมาตรการติดตามตรวจสอบผลกระทบสิ่งแวดล้อม | ผลการปฏิบัติตามมาตรการ | ปัญหา อุปสรรค ที่ไม่สามารถปฏิบัติ<br>ตามมาตรการ และแนวทางแก้ไข | ภาพประกอบมาตรการ |
|---|---|---|---|
| 4.2 ทดสอบระบบจ่ายไฟฟ้าสำรอง ให้มีแบตเตอรี่<br>สำรองอยู่ตลอดเวลา และมีสภาพพร้อมใช้งานทุก 3<br>เดือน/ครั้ง | - โครงการจัดให้มีเจ้าหน้าที่คอยตรวจสอบ<br>แบตเตอรี่สำรองให้พร้อมใช้งานอยู่ตลอดเวลา | - ไม่มี | <p>เครื่องปั่นไฟฟ้าสำรอง</p> <p>23/06/69</p> |

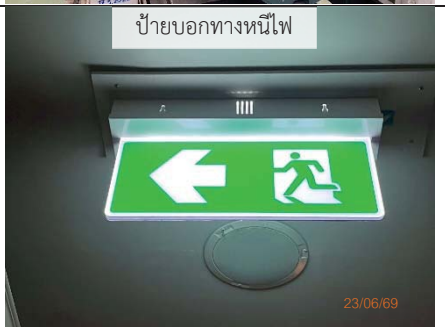
| มาตรการป้องกันและแก้ไขผลกระทบสิ่งแวดล้อม<br>และมาตรการติดตามตรวจสอบผลกระทบสิ่งแวดล้อม | ผลการปฏิบัติตามมาตรการ | ปัญหา อุปสรรค ที่ไม่สามารถปฏิบัติ<br>ตามมาตรการ และแนวทางแก้ไข | ภาพประกอบมาตรการ |
|---|---|---|---|
| 4.3 ป้ายและเครื่องหมายแสดงการหนีไฟ และ<br>แผนผังเส้นทางหนีไฟ ให้มีสภาพดี มองเห็นชัดเจนและ<br>ไม่ลบเลือนตรวจสอบทุก 3 เดือน/ครั้ง | - โครงการได้มีการตรวจสอบป้ายเครื่องหมาย<br>แสดงการหนีไฟ และแผนผังเส้นทางหนีไฟอยู่<br>ตลอดเวลา | - ไม่มี | <p>ป้ายบอกทางหนีไฟ</p> <p>23/06/69</p> |

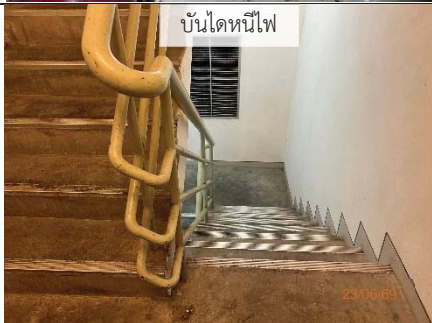
| มาตรการป้องกันและแก้ไขผลกระทบสิ่งแวดล้อม<br>และมาตรการติดตามตรวจสอบผลกระทบสิ่งแวดล้อม | ผลการปฏิบัติตามมาตรการ | ปัญหา อุปสรรค ที่ไม่สามารถปฏิบัติตามมาตรการ และแนวทางแก้ไข | ภาพประกอบมาตรการ |
|---|---|---|---|
| 4.5 ตรวจสอบบันไดหนีไฟและเส้นทางในการหนีไฟให้อยู่ในสภาพพร้อมใช้งานไม่มีสิ่งกีดขวาง เดือนละ 1 ครั้ง | - โครงการได้มีการตรวจสอบบันไดหนีไฟ และเส้นทางหนีไฟไม่ให้มีสิ่งกีดขวาง | - ไม่มี | |

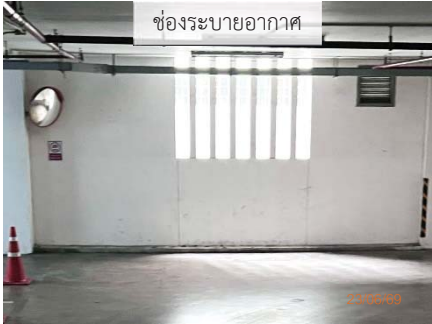
| มาตรการป้องกันและแก้ไขผลกระทบสิ่งแวดล้อม<br>และมาตรการติดตามตรวจสอบผลกระทบสิ่งแวดล้อม | ผลการปฏิบัติตามมาตรการ | ปัญหา อุปสรรค ที่ไม่สามารถปฏิบัติ<br>ตามมาตรการ และแนวทางแก้ไข | ภาพประกอบมาตรการ |
|---|---|---|---|
| <b>5. ระบบระบายอากาศ</b><br>ตรวจสอบ ช่วงระบายอากาศธรรมชาติ เช่น<br>หน้าต่างและประตู ให้ไม่มีวัตถุหรือสิ่งกีดขวางเดือนละ<br>1 ครั้ง | - โครงการได้มีการตรวจสอบระบบระบาย<br>อากาศบริเวณช่องระบายอากาศธรรมชาติ เช่น<br>หน้าต่างและประตู ไม่ให้มีสิ่งกีดขวาง เดือนละ<br>1 ครั้ง | - ไม่มี | |
