รายงานผลการปฏิบัติตามมาตรการป้องกันและแก้ไขผลกระทบสิ่งแวดล้อม  
และมาตรการติดตามตรวจสอบผลกระทบสิ่งแวดล้อม

โครงการ โรงแรม พันวาบุรี บีชฟรอนท์ รีสอร์ท

บริษัท บวรรัตน์ จำกัด

ประจำเดือนมกราคม -มิถุนายน 2569

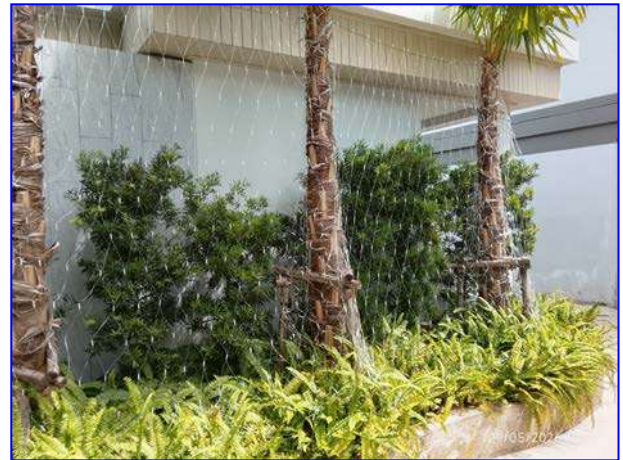
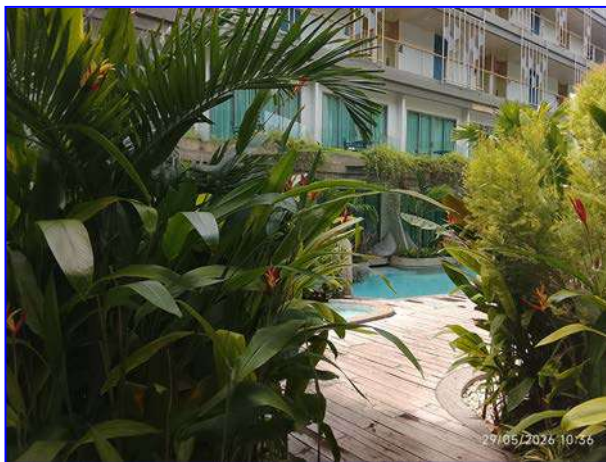
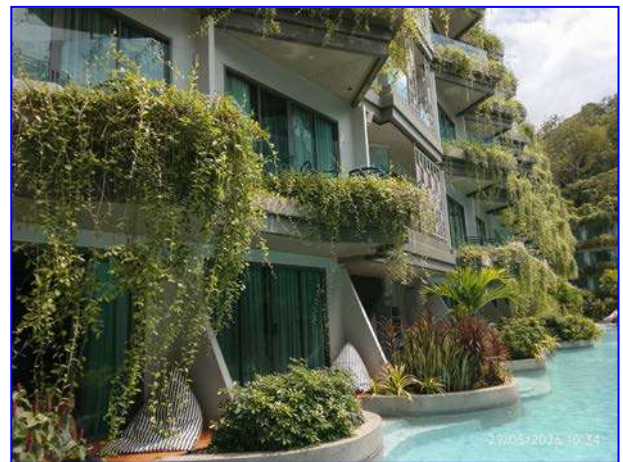
รูปที่ 2.1 พื้นที่สีเขียว

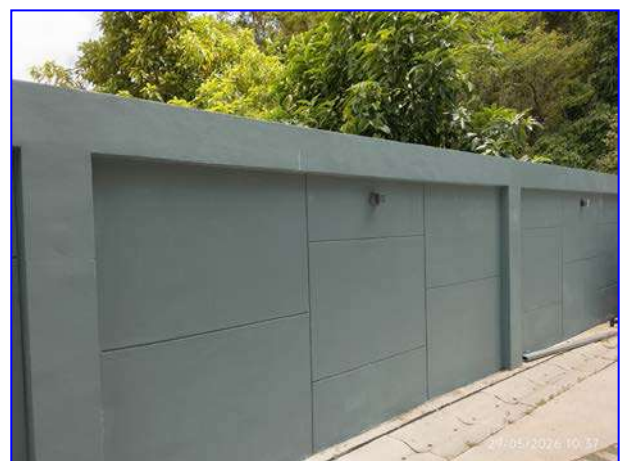
รูปที่ 2.2 รั้วรอบโครงการ

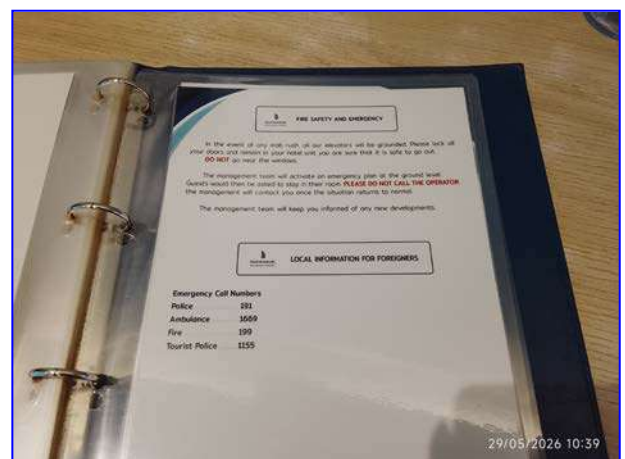
## รูปที่ 2.5 เอกสาร/คู่มือ เผยแพร่ความรู้เกี่ยวกับการเตรียมความพร้อม และการปฏิบัติตัวกรณีเกิดเหตุแผ่นดินไหว/สึนามิ

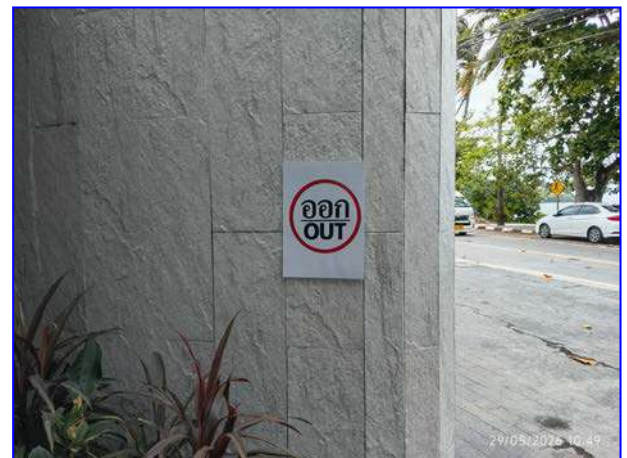
รูปที่ 2.7 ป้ายแสดงทางเข้า-ออก โครงการ

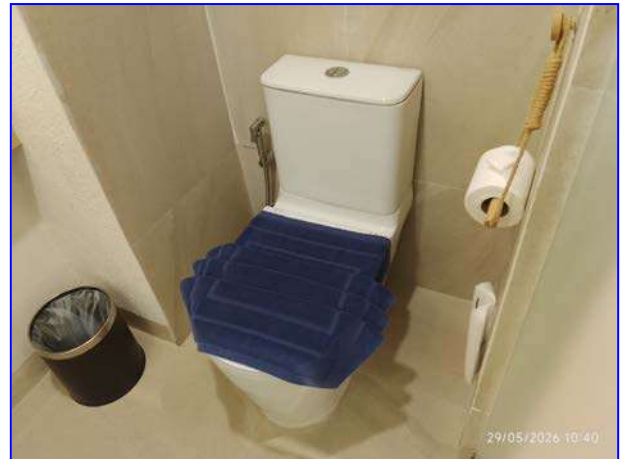
รูปที่ 2.10 สุขภัณฑ์ชนิดประหยัดน้ำ

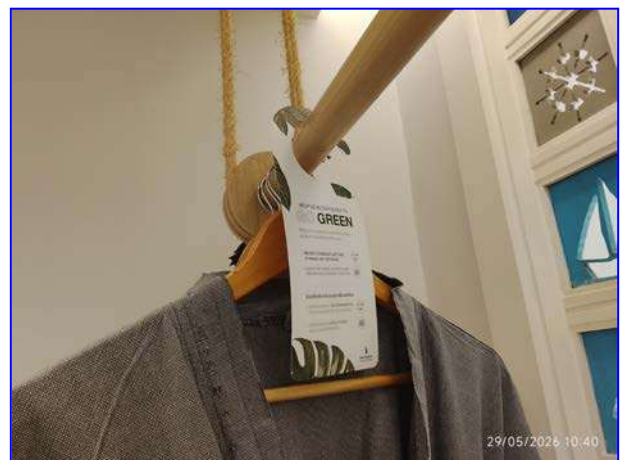
รูปที่ 2.11 ป้ายประชาสัมพันธ์ประหยัดน้ำ/ประหยัดไฟ

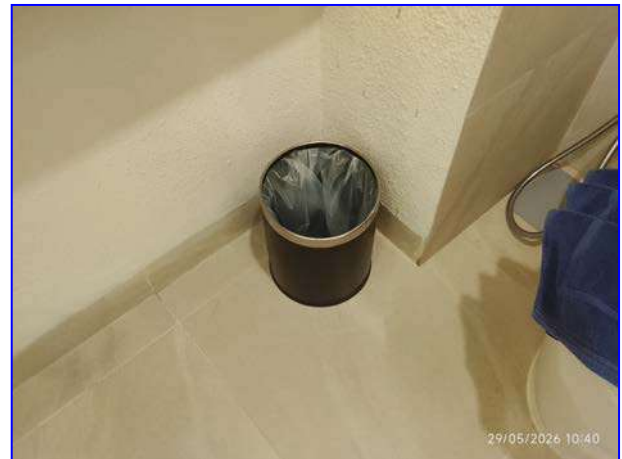
รูปที่ 2.12 ถังรองรับมูลฝอยในห้องพัก

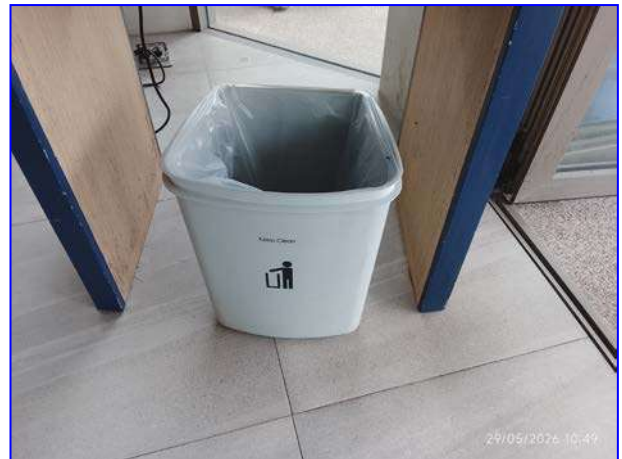
รูปที่ 2.13 ถังรองรับมูลฝอยบริเวณพื้นที่ส่วนกลาง

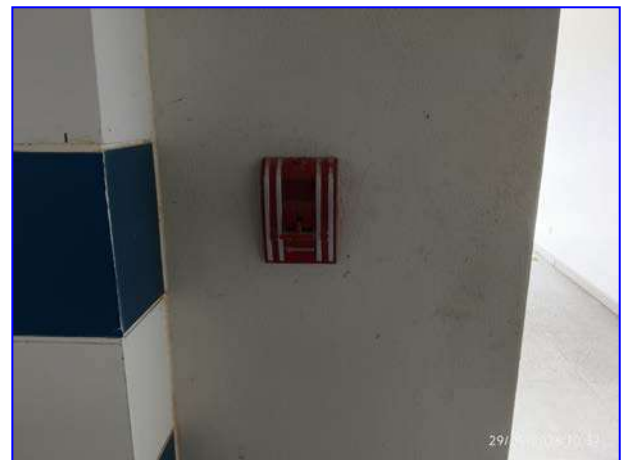
รูปที่ 2.15 อุปกรณ์ส่งสัญญาณแจ้งเหตุเพลิงไหม้

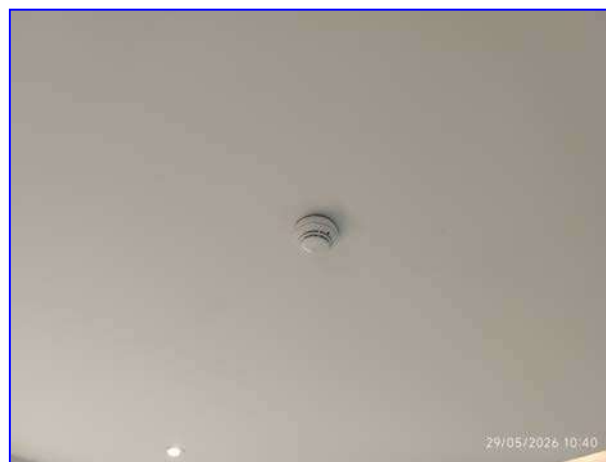
รูปที่ 2.16 อุปกรณ์ตรวจจับควัน

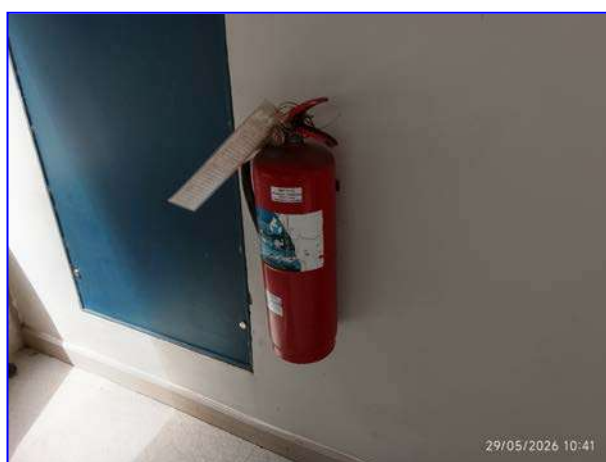
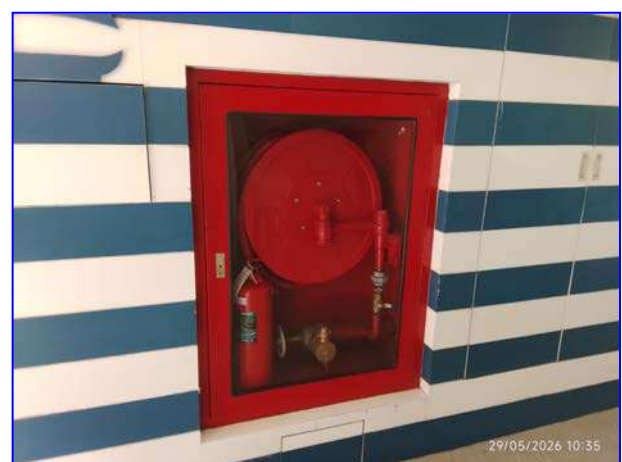
รูปที่ 2.17 ถังดับเพลิงและตู้เก็บสายฉีดน้ำดับเพลิง

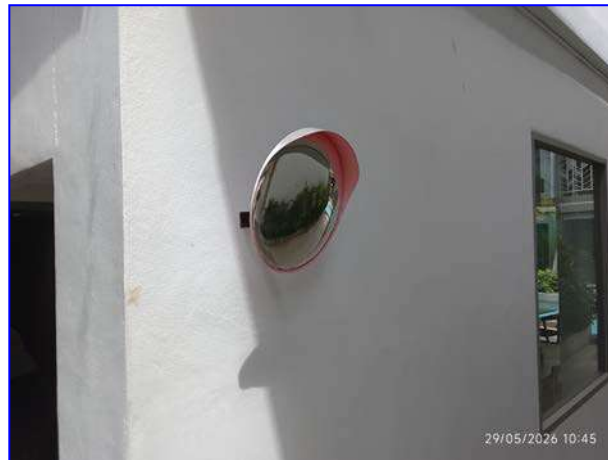
รูปที่ 2.18 กระจกโค้งจราจร

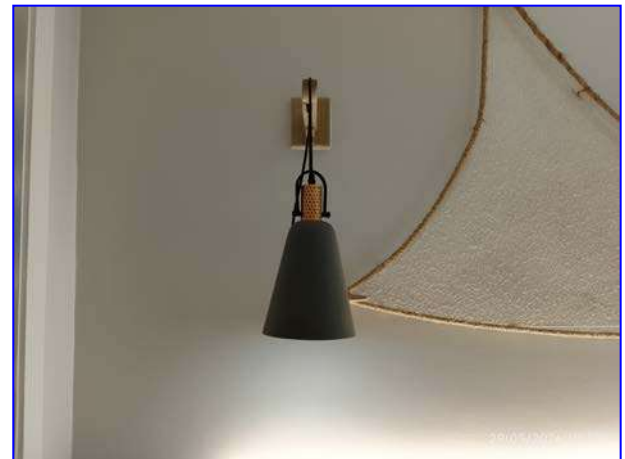
รูปที่ 2.19 อุปกรณ์ไฟฟ้าชนิดประหยัดพลังงาน

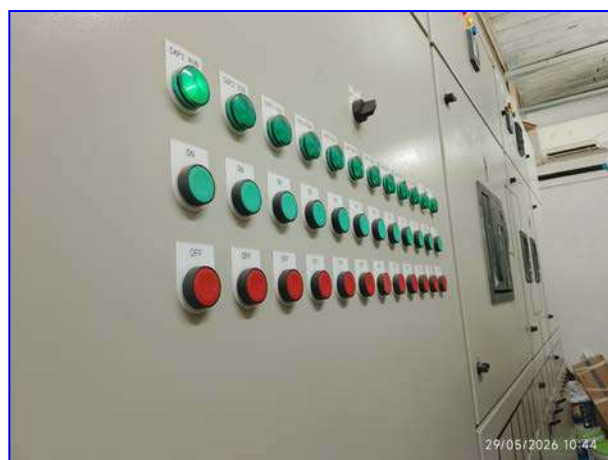
รูปที่ 2.20 ตู้ MDB Main Distribution Board

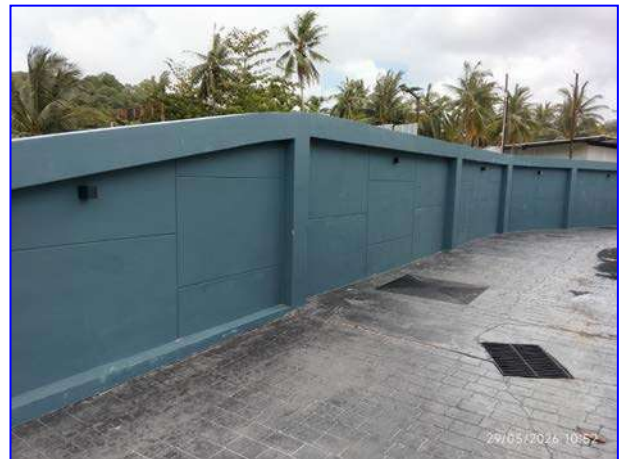
รูปที่ 2.21 แสงสว่างทางเข้า-ออก โครงการ

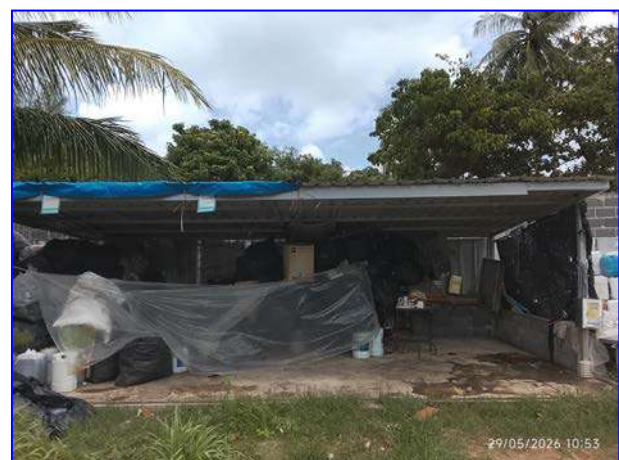
รูปที่ 2.23 จุดคัดแยกขยะ

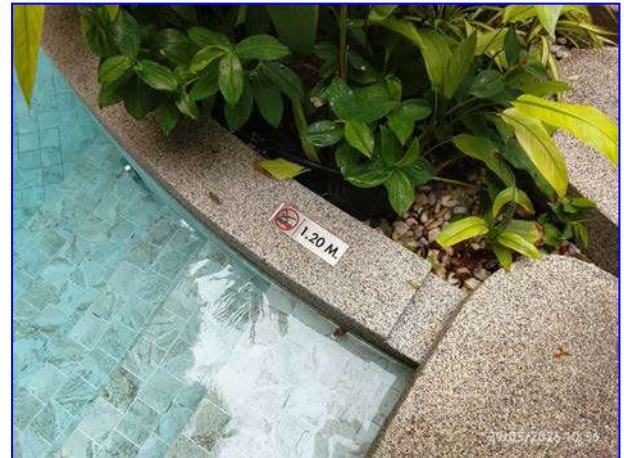
รูปที่ 2.24 ป้ายกฎระเบียบสระว่ายน้ำ และป้ายแสดงระดับความลึก

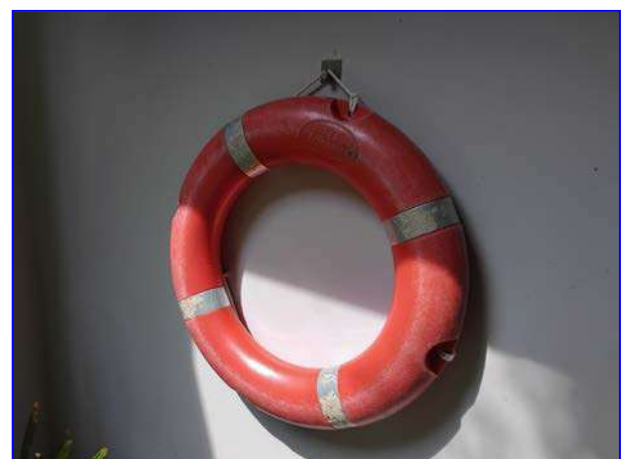
รูปที่ 2.25 ที่ล้างตัวและล้างเท้าบริเวณสระว่ายน้ำ และห่วงยางช่วยชีวิตบริเวณสระว่ายน้ำ

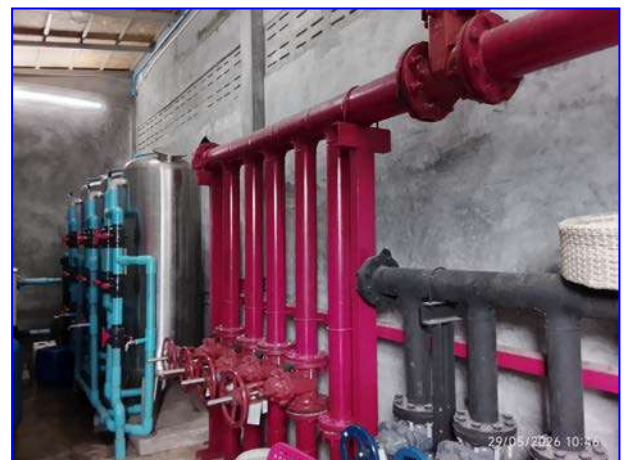
รูปที่ 2.26 ระบบดับเพลิง (Fire Pump)

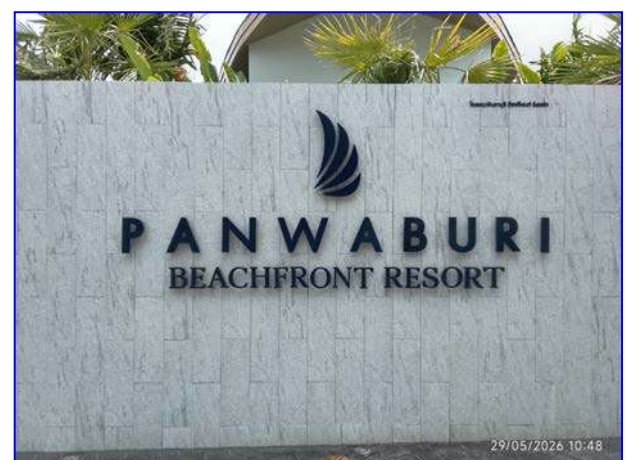
รูปที่ 2.29 ป้ายชื่อโครงการ

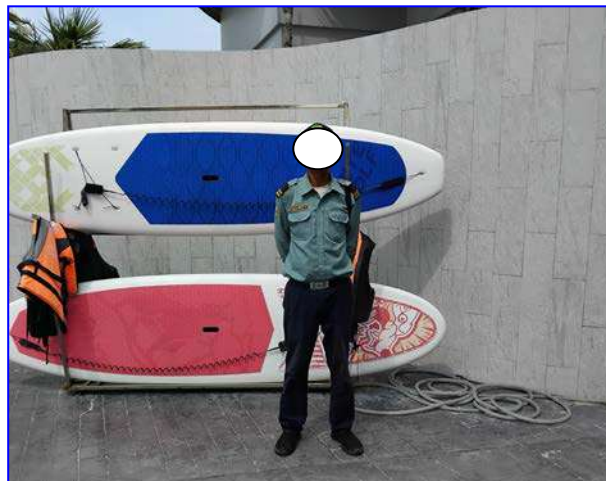
รูปที่ 2.34 เจ้าหน้าที่รักษาความปลอดภัย

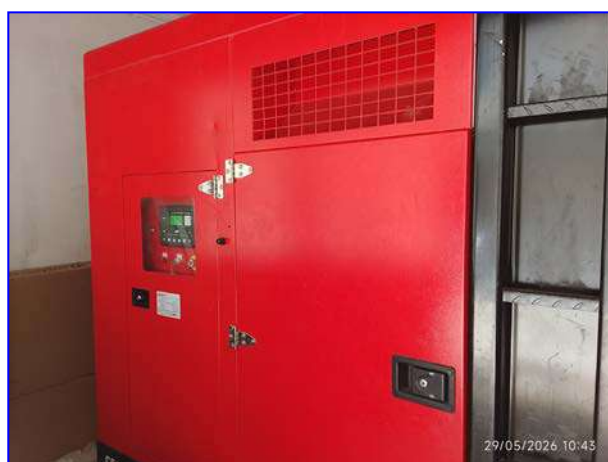
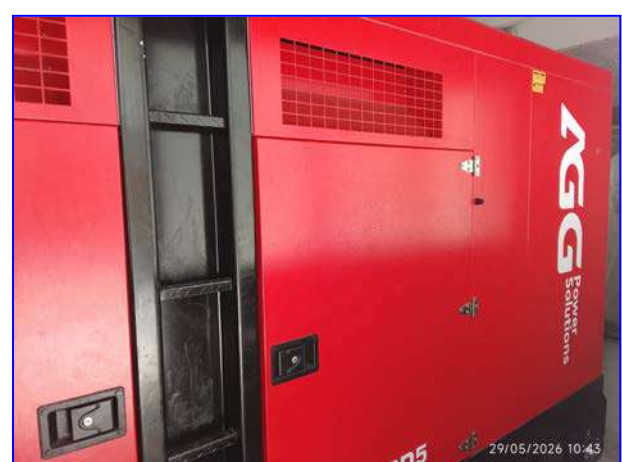
รูปที่ 2.35 เครื่องกำเนิดไฟฟ้า (Generator)

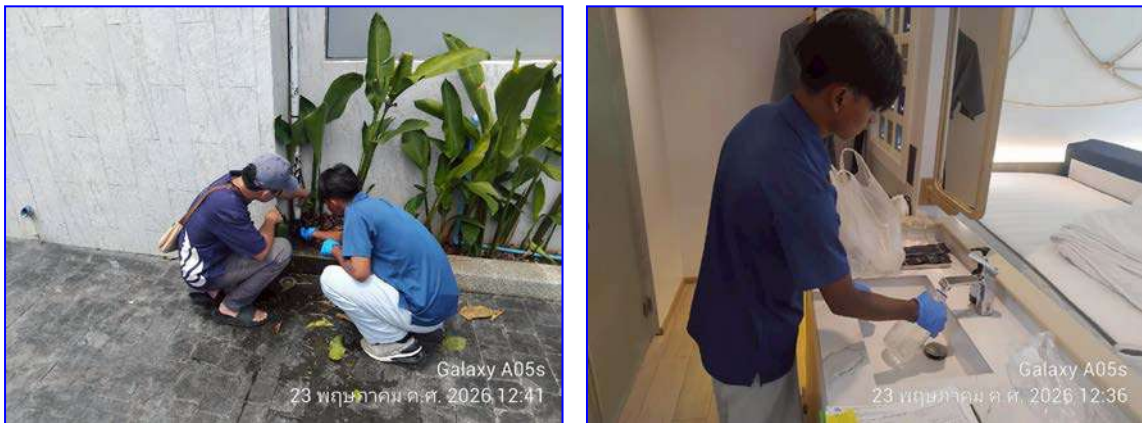
รูปที่ 3.3 แสดงการเก็บตัวอย่างการตรวจวิเคราะห์เชื้อ *Legionella* spp.
