รายงานผลการปฏิบัติตามมาตรการป้องกันและแก้ไข  
ผลกระทบสิ่งแวดล้อมและมาตรการติดตามตรวจสอบคุณภาพสิ่งแวดล้อม  
ระยะดำเนินการ ระหว่างเดือน มกราคม - มิถุนายน พ.ศ. 2569

โครงการ โรงแรม เหมยโจว ภูเก็ต  
ตั้งอยู่เลขที่ 1/5 ถนนหลวงพ่อดอนลง ตำบลตลาดใหญ่ อำเภอเมือง จังหวัดภูเก็ต

เจ้าของโครงการ นางสาวดวงฤดี ชีวาวิเศษฐ์

บริษัท บีเค เนเจอร์ ทอรัส จำกัด

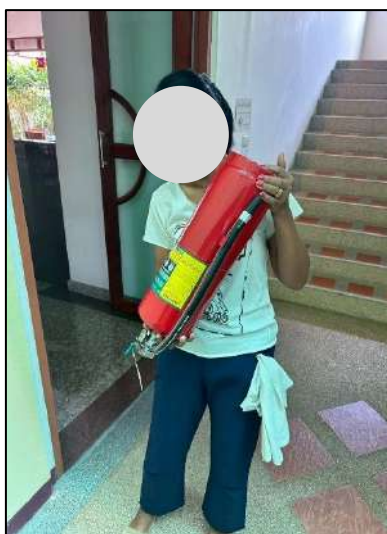
| มาตรการติดตามตรวจสอบผลกระทบสิ่งแวดล้อม | ผลการปฏิบัติตามมาตรการติดตามตรวจสอบผลกระทบสิ่งแวดล้อม ช่วงดำเนินการ | ปัญหา อุปสรรค ที่ไม่สามารถปฏิบัติตามมาตรการและแนวทางแก้ไข | อ้างอิง |
|---|---|---|---|
| <b>4.3 การป้องกันอัคคีภัย</b><br>(1) ตรวจสอบความพร้อมของระบบป้องกันอัคคีภัยในแต่ละชั้น | - โครงการมีเจ้าหน้าที่คอยตรวจสอบระบบป้องกันอัคคีภัยต่างๆ ภายในโครงการ โดยมีการตรวจสอบถึงดับเพลิงเป็นประจำ ให้มีสภาพพร้อมใช้งานอยู่เสมอ หากมีการชำรุดจะดำเนินการเปลี่ยนใหม่ทันที | - | รูปภาพที่ 2.23 การตรวจสอบระบบป้องกันอัคคีภัยต่างๆ |
