รายงานผลการปฏิบัติตามมาตรการป้องกันและแก้ไข  
ผลกระทบสิ่งแวดล้อมและมาตรการติดตามตรวจสอบคุณภาพสิ่งแวดล้อม

ระยะดำเนินการ ระหว่างเดือน มกราคม - มิถุนายน พ.ศ. 2569

โครงการ โรงแรม ฮีป อินน์ ภูเก็ต

บริษัท บีเค เนเจอร์ ทอรัส จำกัด

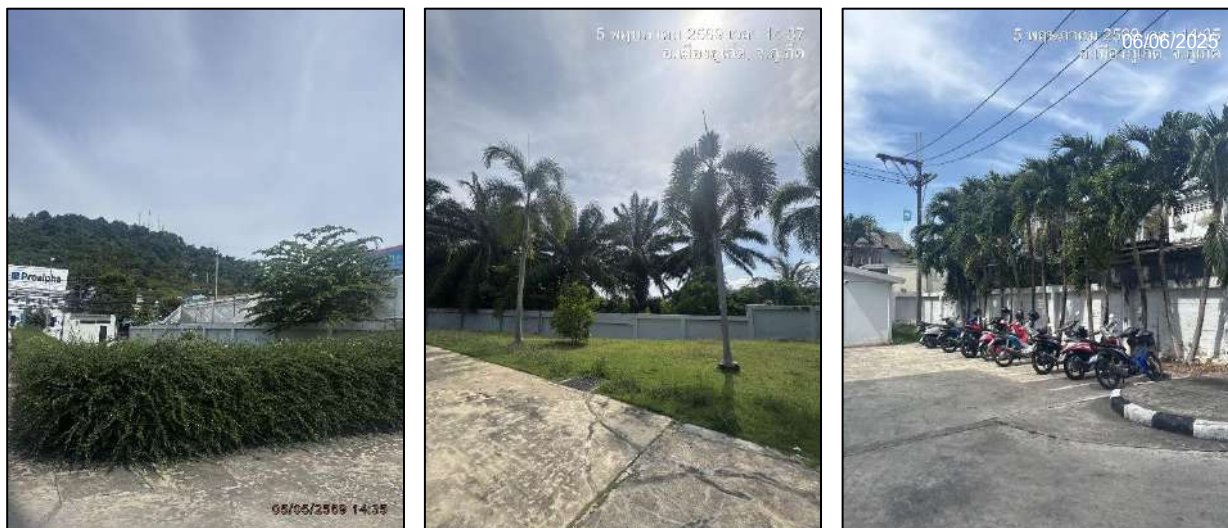
รูปภาพที่ 2.1 พื้นที่สีเขียวภายในโครงการ

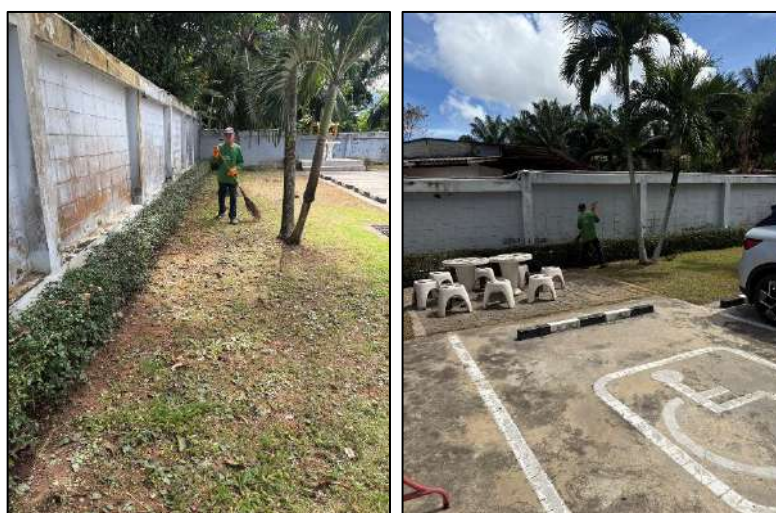
รูปภาพที่ 2.2 งานดูแลสวน

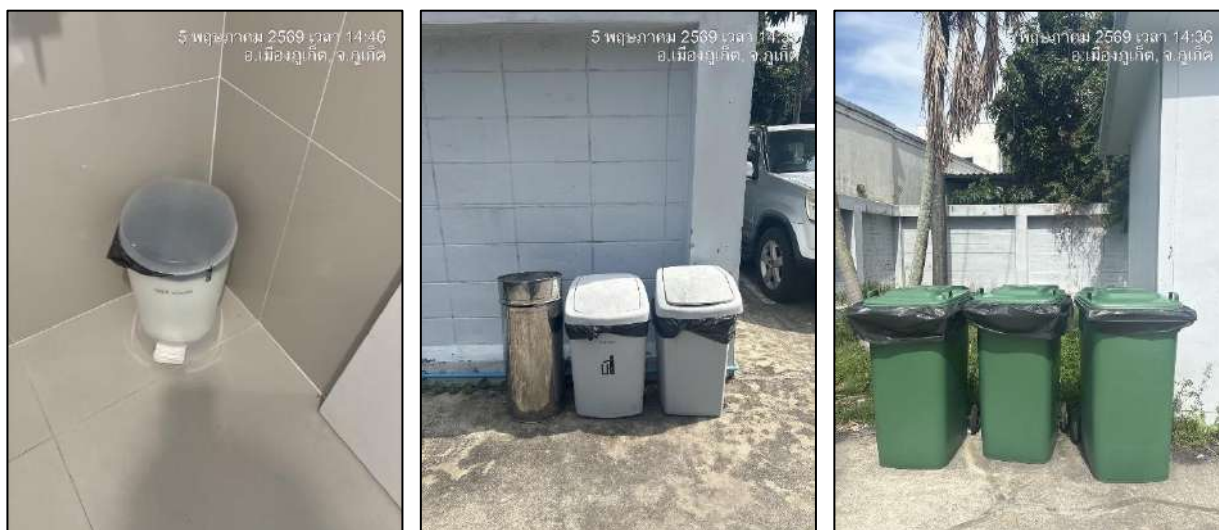
รูปภาพที่ 2.13 ถังขยะภายในโครงการ

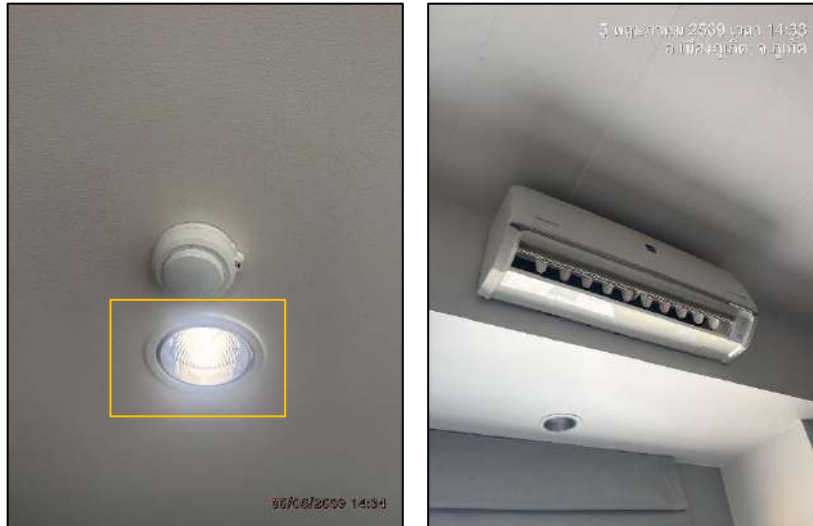
รูปภาพที่ 2.17 หลอดไฟและเครื่องปรับอากาศประหยัดพลังงาน

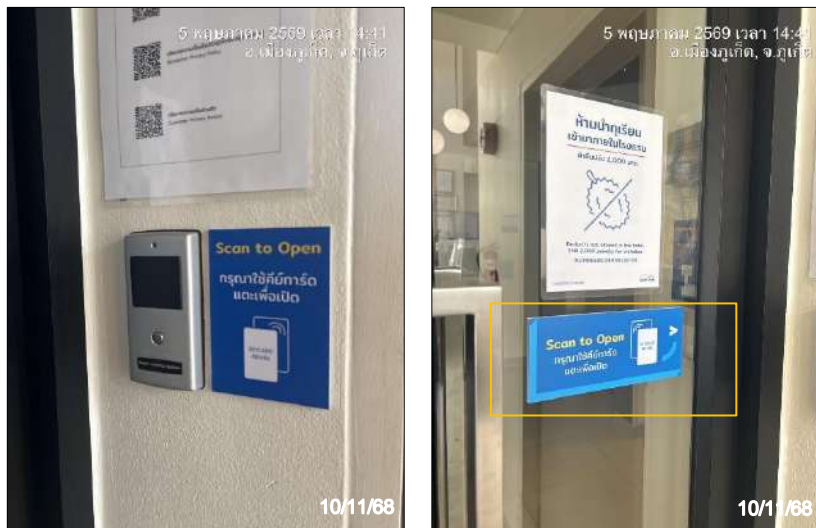
รูปภาพที่ 2.18 ระบบคีย์การ์ด ควบคุมการเปิด-ปิด ภายในห้องพัก

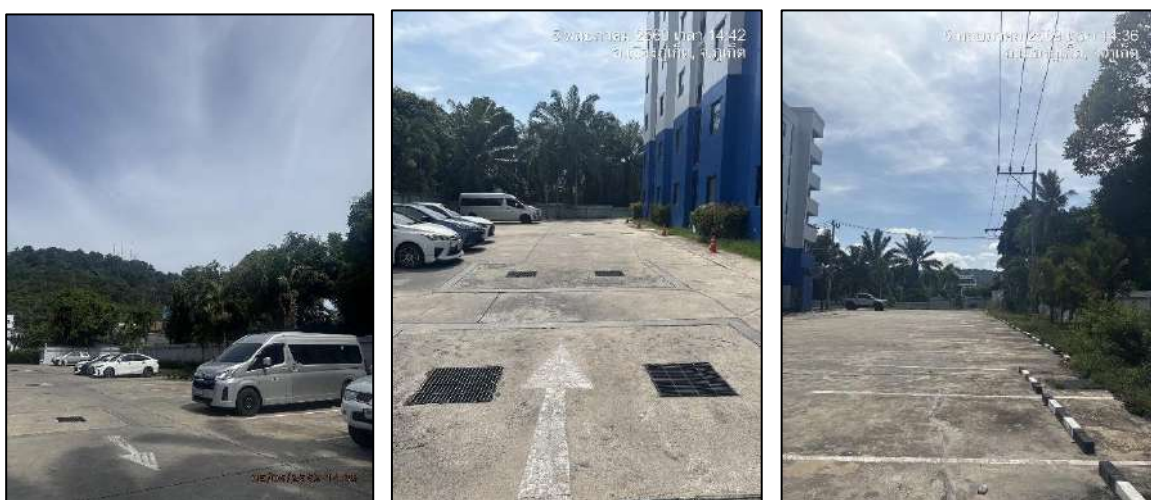
รูปภาพที่ 2.19 พื้นที่สำหรับจอดรถและสัญลักษณ์จราจรบนพื้นทาง

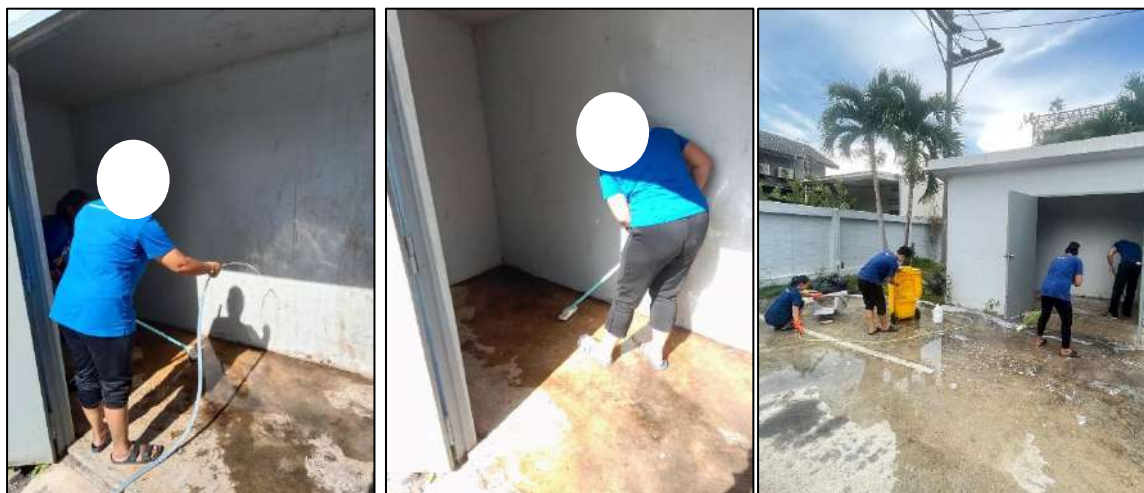
รูปภาพที่ 2.26 การล้างทำความสะอาดห้องพักราย

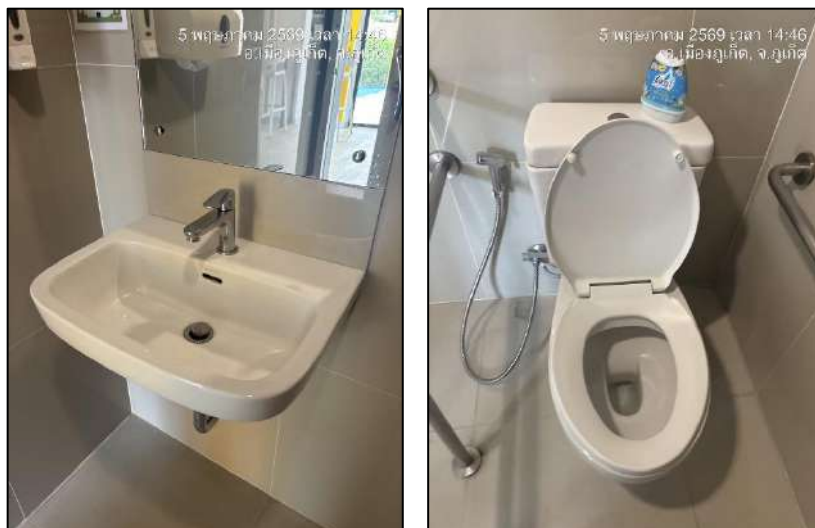
รูปภาพที่ 2.36 สุขภัณฑ์ภายในโครงการ

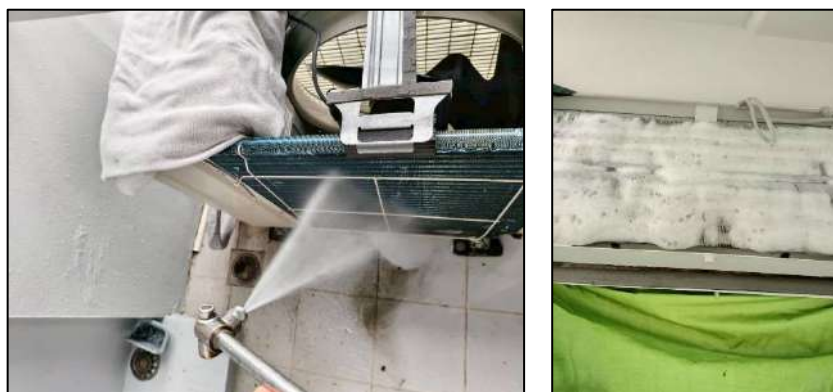
รูปภาพที่ 2.37 การล้างเครื่องปรับอากาศ

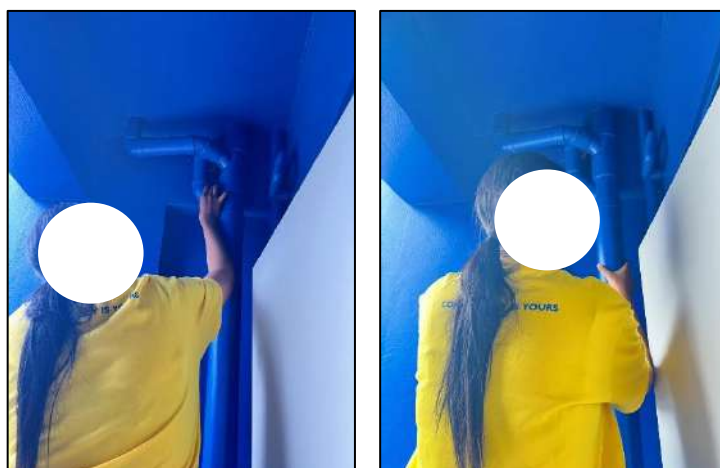
รูปภาพที่ 2.38 การตรวจสอบเส้นท่อน้ำ

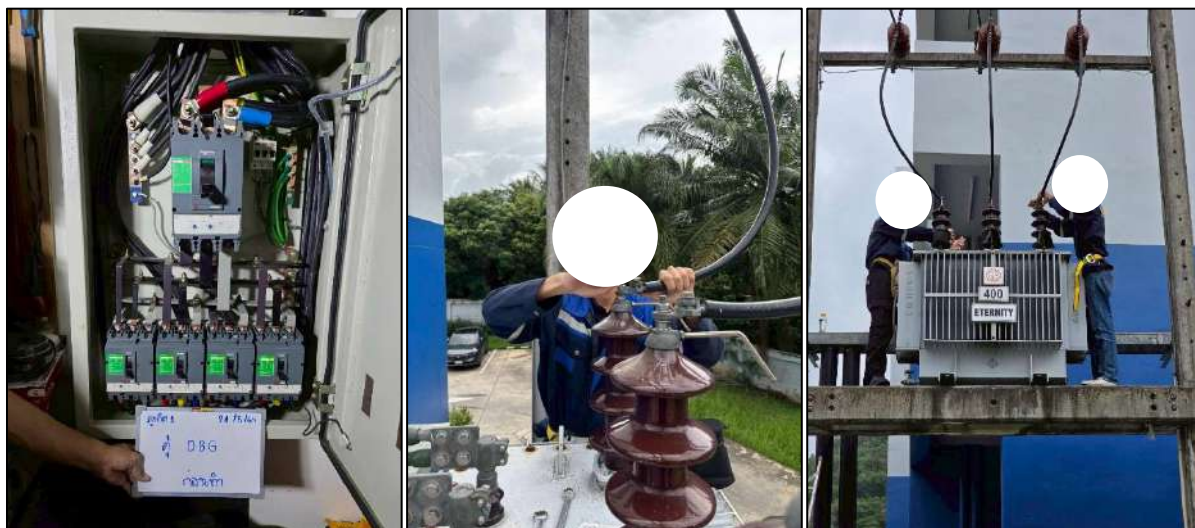
รูปภาพที่ 2.39 การตรวจสอบหม้อแปลงไฟฟ้า

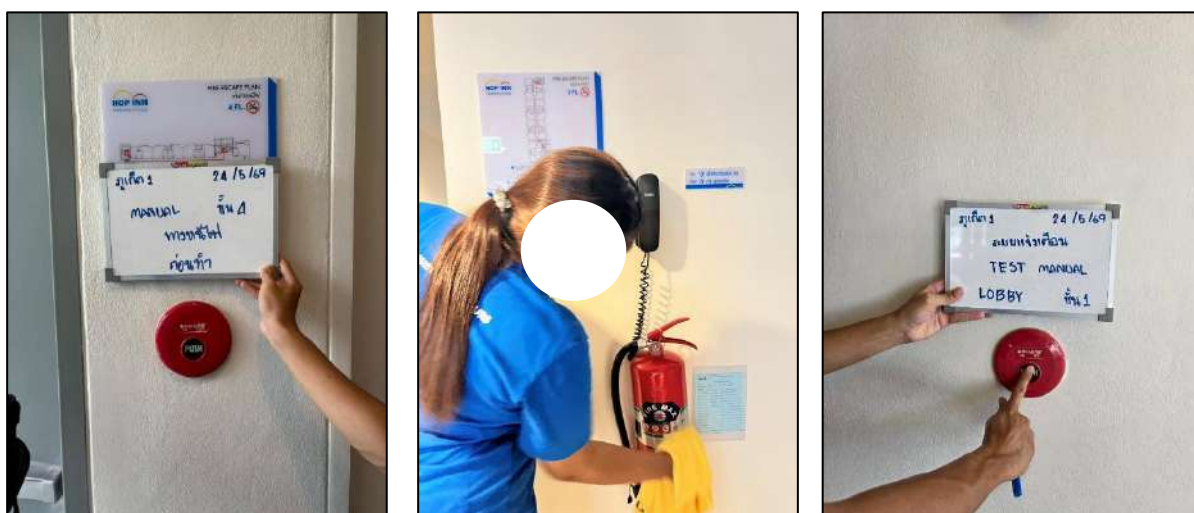
รูปภาพที่ 2.40 การตรวจสอบอุปกรณ์ป้องกันอัคคีภัย

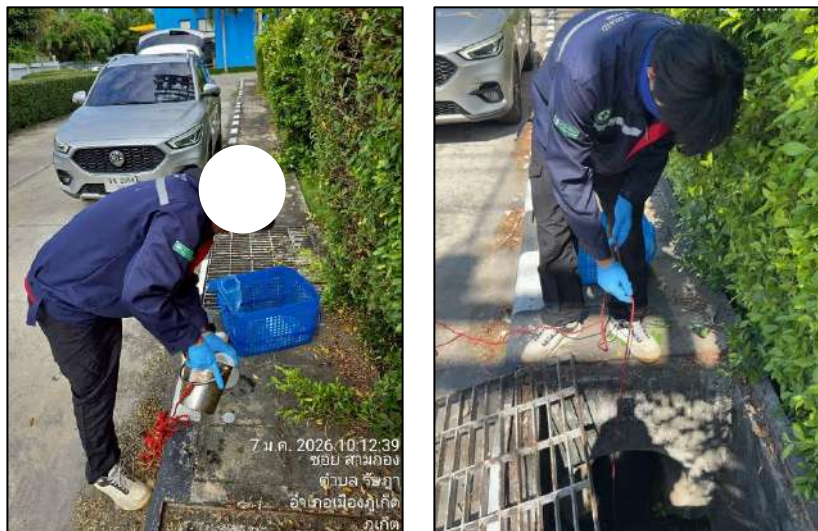
รูปภาพที่ 3.1 การเก็บตัวอย่างน้ำ
