## บทที่ 2

## บทที่ 2 ผลการดำเนินการตามมาตรการป้องกันและแก้ไขผลกระทบสิ่งแวดล้อม

ผลการดำเนินการตามมาตรการป้องกันและแก้ไขผลกระทบสิ่งแวดล้อมทั่วไป โครงการเหมืองแร่หินอุตสาหกรรมชนิดหินปูน (เพื่ออุตสาหกรรมก่อสร้าง) ของบริษัท ศิลามาตรศรี จำกัด ประทานบัตรที่ 33759/16450 ร่วมแผนผังโครงการเดียวกันกับห้างหุ้นส่วนจำกัด มาตรฐานจักรกล ประทานบัตรที่ 28465/16449 นำเสนอดังตารางที่ 2.1-1

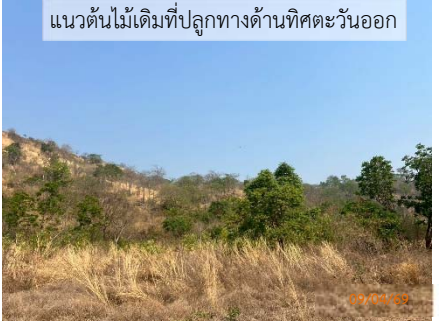
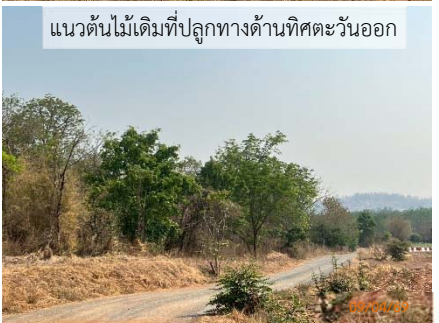
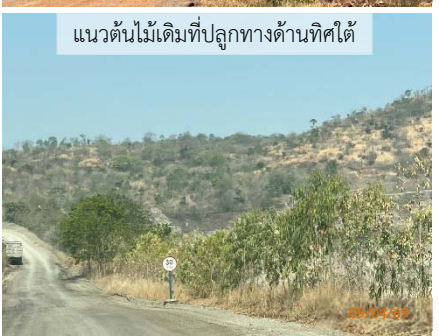
| มาตรการป้องกันและแก้ไขผลกระทบสิ่งแวดล้อม<br>และมาตรการติดตามตรวจสอบผลกระทบสิ่งแวดล้อม | ผลการปฏิบัติตามมาตรการ | ปัญหา อุปสรรค ที่ไม่สามารถปฏิบัติ<br>ตามมาตรการ และแนวทางแก้ไข | ภาพประกอบมาตรการ |
|---|---|---|---|
| | <p>- ปัจจุบันทางโครงการดูแลรักษาแนวต้นไม้เดิมที่ปลูกในช่วงที่ผ่านมา โดยต้นไม้ที่ปลูก ได้แก่ ต้นยูคาลิปตัส และต้นสะเดา จำนวน 13,600 ต้น ส่วนบริเวณพื้นที่อื่น ๆ ที่เกี่ยวเนื่อง ได้ดูแลรักษาสภาพเดิมไว้เพื่อเป็นแนวกันชน (Buffer Zone) ปลูกต้นไม้บริเวณริมเส้นทางขนส่งแร่จากหน้าเหมืองไปยังโรงโม่หิน และบริเวณด้านข้างลานหน้าโรงโม่หินจำนวน 11,200 ต้น พร้อมทั้งดูแลรักษาแนวต้นไม้เดิมที่เคยปลูกในช่วงที่ผ่านมาให้เจริญเติบโตได้ดี อีกทั้งจัดส่งรายงานผลการดำเนินงานด้านการฟื้นฟูให้หน่วยงานที่เกี่ยวข้องทราบทุกปี ได้แก่ กรมอุตสาหกรรมพื้นฐานและการเหมืองแร่ สำนักงานอุตสาหกรรมจังหวัดสุพรรณบุรี สำนักงานอุตสาหกรรมพื้นฐานและการเหมืองแร่ เขต 7 ราชบุรี เพื่อส่งต่อไปยังสำนักงานทรัพยากรธรรมชาติและสิ่งแวดล้อมจังหวัดสุพรรณบุรี และสำนักงานนโยบายและแผนทรัพยากรธรรมชาติและสิ่งแวดล้อมทราบทุกปี โครงการจัดส่งครั้งล่าสุดเดือนกันยายน 2568 ดังเอกสารแนบ 3 ในส่วนปี 2569 จะนำเสนอให้ทราบในรายงานรอบถัดไป</p> | | <p>แนวต้นไม้เดิมที่ปลูกทางด้านทิศตะวันออก</p> <p>แนวต้นไม้เดิมที่ปลูกทางด้านทิศตะวันออก</p> <p>แนวต้นไม้เดิมที่ปลูกทางด้านทิศใต้</p> |

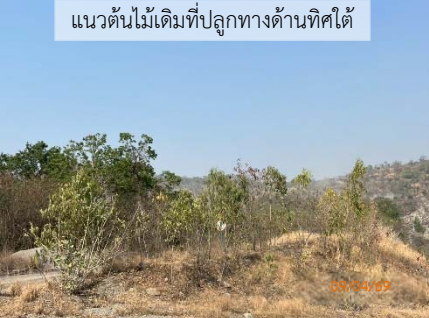
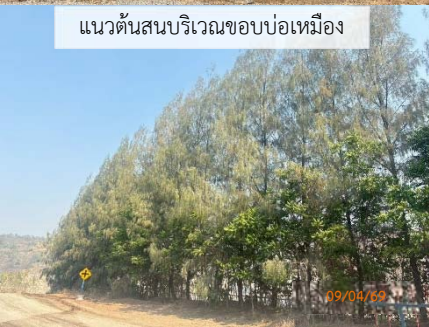
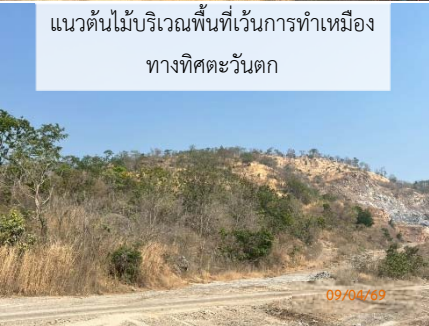
| มาตรการป้องกันและแก้ไขผลกระทบสิ่งแวดล้อม<br>และมาตรการติดตามตรวจสอบผลกระทบสิ่งแวดล้อม | ผลการปฏิบัติตามมาตรการ | ปัญหา อุปสรรค ที่ไม่สามารถปฏิบัติ<br>ตามมาตรการ และแนวทางแก้ไข | ภาพประกอบมาตรการ |
|---|---|---|---|
| | | | <div>แนวต้นไม้เดิมที่ปลูกทางด้านทิศใต้</div> <div>แนวต้นไม้บริเวณขอบบ่อเหมือง</div> <div>แนวต้นไม้บริเวณพื้นที่เว้นการทำเหมือง<br/>ทางทิศตะวันตก</div> |

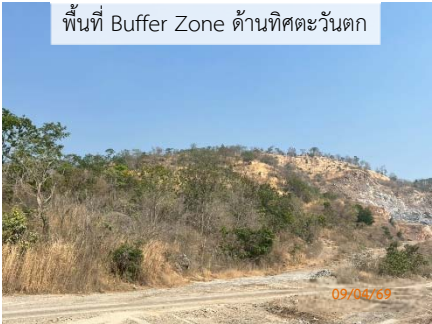
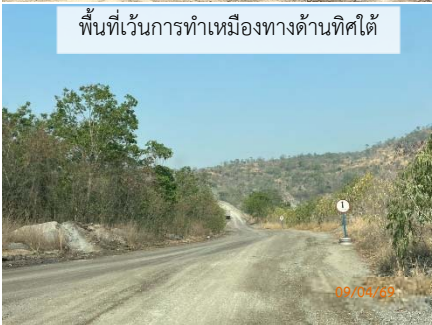
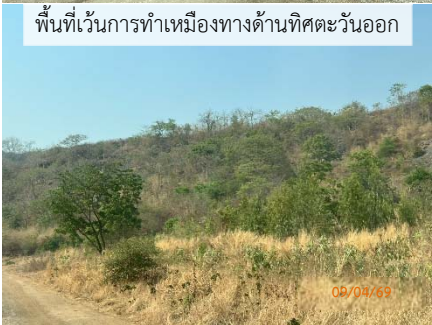
| มาตรการป้องกันและแก้ไขผลกระทบสิ่งแวดล้อม<br>และมาตรการติดตามตรวจสอบผลกระทบสิ่งแวดล้อม | ผลการปฏิบัติตามมาตรการ | ปัญหา อุปสรรค ที่ไม่สามารถปฏิบัติตามมาตรการ และแนวทางแก้ไข | ภาพประกอบมาตรการ |
|---|---|---|---|
| <p><b>1. ลักษณะภูมิประเทศ</b></p> <p>1.1 ให้เว้นพื้นที่ไม่ทำเหมืองตามแนวเขตประทานบัตรทางด้านทิศเหนือ ทิศตะวันออก และทิศใต้ของพื้นที่โครงการ ในระยะไม่น้อยกว่า 10 ม. โดยให้พื้นที่ที่มีกิจกรรมการทำเหมืองทางด้านทิศตะวันตกเป็นพื้นที่กันเขตเพื่อเป็นการรักษาสภาพภูมิประเทศเดิมไว้</p> | <p>- การทำเหมืองของโครงการได้เว้นพื้นที่ไม่ทำเหมืองทางด้านทิศเหนือ ทิศตะวันออก และทิศใต้ในระยะไม่น้อยกว่า 10 ม. จากขอบเขตพื้นที่โครงการ ยกเว้นด้านทิศตะวันตกที่กำหนดให้เป็นแนว Buffer Zone โดยได้รักษาสภาพภูมิประเทศเดิมไว้</p> | <p>- ไม่มี</p> | <p>พื้นที่ Buffer Zone ด้านทิศตะวันตก</p> <p>พื้นที่เว้นการทำเหมืองทางด้านทิศใต้</p> <p>พื้นที่เว้นการทำเหมืองทางด้านทิศตะวันออก</p> |

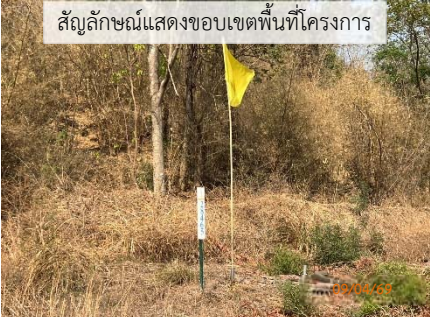
| มาตรการป้องกันและแก้ไขผลกระทบสิ่งแวดล้อม<br>และมาตรการติดตามตรวจสอบผลกระทบสิ่งแวดล้อม | ผลการปฏิบัติตามมาตรการ | ปัญหา อุปสรรค ที่ไม่สามารถปฏิบัติ<br>ตามมาตรการ และแนวทางแก้ไข | ภาพประกอบมาตรการ |
|---|---|---|---|
| 1.3 ให้ทำการปักเสาคอนกรีต เหล็ก หรือวัสดุอื่นๆ<br>ตามความเหมาะสมในบริเวณแนวเขตเว้นการทำเหมือง<br>เพื่อใช้จุดสังเกตในการปฏิบัติงาน รวมทั้งใช้อ้างอิงใน<br>การตรวจสอบการทำเหมืองต่อไป | - โครงการจัดให้มีเสาคอนกรีต ทำเป็น<br>สัญลักษณ์ธงสีเหลือง และธงสีแดง เพื่อเป็นแนว<br>เขตเว้นการทำเหมือง และเป็นจุดสังเกตในการ<br>ปฏิบัติงาน รวมทั้งใช้อ้างอิงในการตรวจสอบการ<br>ทำเหมืองต่อไป | - ไม่มี | <p>สัญลักษณ์แสดงขอบเขตพื้นที่โครงการ</p> |

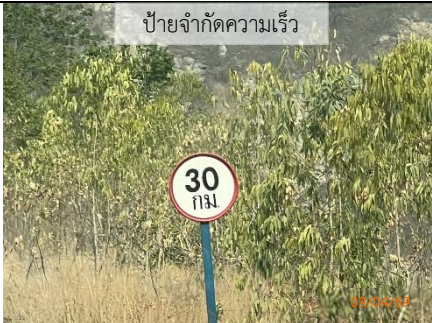
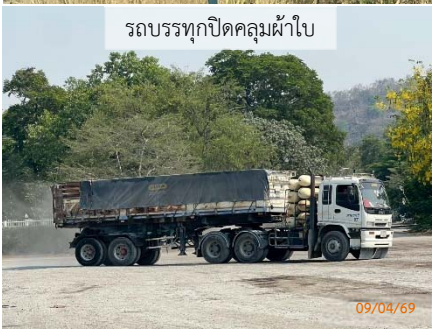
| มาตรการป้องกันและแก้ไขผลกระทบสิ่งแวดล้อม<br>และมาตรการติดตามตรวจสอบผลกระทบสิ่งแวดล้อม | ผลการปฏิบัติตามมาตรการ | ปัญหา อุปสรรค ที่ไม่สามารถปฏิบัติตามมาตรการ และแนวทางแก้ไข | ภาพประกอบมาตรการ |
|---|---|---|---|
| | | | <p>ป้ายจำกัดความเร็ว</p> <p>รถบรรทุกปิดคลุมผ้าใบ</p> |

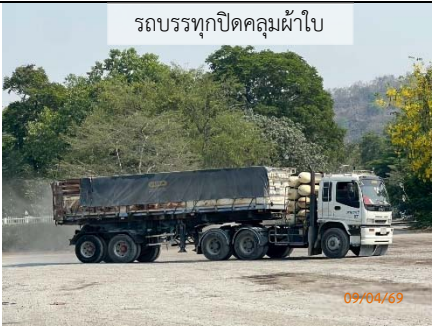
| มาตรการป้องกันและแก้ไขผลกระทบสิ่งแวดล้อม<br>และมาตรการติดตามตรวจสอบผลกระทบสิ่งแวดล้อม | ผลการปฏิบัติตามมาตรการ | ปัญหา อุปสรรค ที่ไม่สามารถปฏิบัติตามมาตรการ และแนวทางแก้ไข | ภาพประกอบมาตรการ |
|---|---|---|---|
| <p>2.4 ในการขนส่งแร่ออกนอกพื้นที่โครงการจะต้องใช้ผ้าใบคลุมกระบะบรรทุกให้มิดชิดเพื่อลดการฟุ้งกระจายของฝุ่นละอองและการกระเด็นของเศษหินและใช้ควบคุมน้ำหนักบรรทุกและความเร็วของรถบรรทุกแรงแโดยเฉพาะช่วงที่ผ่านพื้นที่ชุมชนให้อยู่ในพิกัดที่ทางราชการกำหนดไว้ และห้ามมีการขนส่งแร่ในช่วงเวลา 07.00-08.30 น. และ 15.00-16.30 น. ซึ่งเป็นช่วงที่นักเรียนและประชาชนเดินทางไป-กลับจากโรงเรียนและที่ทำงาน</p> | <p>- โครงการขอความร่วมมือพนักงานขับรถให้ใช้ผ้าใบปิดคลุมกระบะให้มิดชิดก่อนออกจากพื้นที่โครงการ และตลอดเส้นทางขนส่งแร่ และไม่ขนส่งแร่ในช่วงที่นักเรียนและประชาชนเดินทางไปกลับ-กลับจากโรงเรียน และที่ทำงาน</p> | <p>- ไม่มี</p> | <p>รถบรรทุกปิดคลุมผ้าใบ</p> |

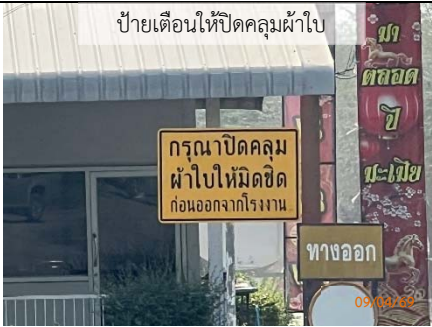
| มาตรการป้องกันและแก้ไขผลกระทบสิ่งแวดล้อม<br>และมาตรการติดตามตรวจสอบผลกระทบสิ่งแวดล้อม | ผลการปฏิบัติตามมาตรการ | ปัญหา อุปสรรค ที่ไม่สามารถปฏิบัติตามมาตรการ และแนวทางแก้ไข | ภาพประกอบมาตรการ |
|---|---|---|---|
| | | | <p>ป้ายเตือนให้ปิดคลุมผ้าใบ</p> |

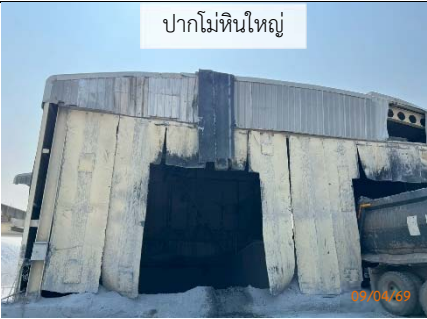
| มาตรการป้องกันและแก้ไขผลกระทบสิ่งแวดล้อม<br>และมาตรการติดตามตรวจสอบผลกระทบสิ่งแวดล้อม | ผลการปฏิบัติตามมาตรการ | ปัญหา อุปสรรค ที่ไม่สามารถปฏิบัติตามมาตรการ และแนวทางแก้ไข | ภาพประกอบมาตรการ |
|---|---|---|---|
| 2.6 กำหนดให้โรงโม่หินมีระบบการบำรุงรักษาเครื่องจักรและอุปกรณ์ทั้งหมดแบบป้องกันเป็นไปตามประกาศกรมอุตสาหกรรมพื้นฐานและการเหมืองแร่ เรื่อง ให้โรงโม่บดหรือย่อยหิน มีระบบป้องกันผลกระทบสิ่งแวดล้อม ดังเช่น ซ่อมบำรุงรักษาเครื่องจักรอุปกรณ์ให้มีสภาพที่ดีตามข้อกำหนด รวมทั้งมีการซ่อมแซมรอยแตก รอยร้าวต่างๆ เพื่อรักษาประสิทธิภาพในการป้องกันการฟุ้งกระจายของฝุ่นละออง | <ul style="list-style-type: none"> <li>- มีการสร้างอาคารปิดคลุม 3 ด้าน พร้อมหลังคาและหลังคาสำหรับเครื่องบดชุดแรก ยังรับหินใหญ่และตะแกรงร่อน</li> <li>- มีการติดตั้งสเปรย์น้ำเพื่อลดฝุ่นละอองและบำรุงรักษาระบบป้องกันและกำจัดฝุ่นให้มีประสิทธิภาพที่ดีอยู่เสมอ</li> <li>- มีการปิดคลุมเครื่องบดชุดที่ 2 เครื่องบดชุดที่ 3 ตะแกรงสั่นและตะแกรงคัดขนาด รวมทั้งปิดคลุมเครื่องจักรทั้งหมดและติดตั้งระบบสเปรย์น้ำตามจุดต่างๆ</li> </ul> | - ไม่มี | <p>ปากโม่หินใหญ่</p> |

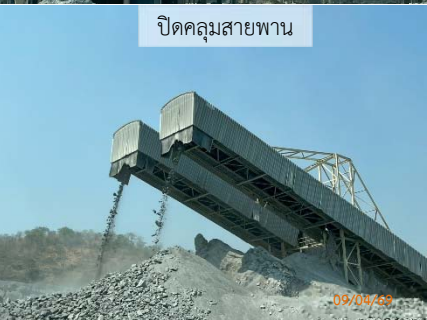
| มาตรการป้องกันและแก้ไขผลกระทบสิ่งแวดล้อม<br>และมาตรการติดตามตรวจสอบผลกระทบสิ่งแวดล้อม | ผลการปฏิบัติตามมาตรการ | ปัญหา อุปสรรค ที่ไม่สามารถปฏิบัติตามมาตรการ และแนวทางแก้ไข | ภาพประกอบมาตรการ |
|---|---|---|---|
| | <ul style="list-style-type: none"> <li>- มีการปิดคลุมระบบสายพานลำเลียงพร้อมทั้งติดตั้งเครื่องฉีดสเปรย์น้ำบริเวณจุดต่างๆ ที่ก่อให้เกิดฝุ่นละอองภายนอกอาคาร</li> <li>- ถนนภายในโรงโม่หินเป็นถนนหินบดอัดแน่น แต่อย่างไรก็ตามโครงการได้มีการฉีดพรมน้ำซึ่งสามารถควบคุมไม่ให้ฝุ่นติดล้อรถบรรทุกออกไปนอกโครงการได้</li> <li>- พนักงานที่ทำงานในเขตโรงโม่หินสวมใส่อุปกรณ์ป้องกันตามความเหมาะสมของงานในด้านความปลอดภัยตลอดการทำงาน</li> <li>- ทางโครงการมีการตรวจสอบและซ่อมบำรุงรักษาเครื่องจักรให้อยู่สภาพดีพร้อมใช้งานอยู่เสมอ</li> </ul> | | <p>การปิดคลุมโรงโม่หิน</p> <p>ปิดคลุมสายพาน</p> <p>พนักงานสวมใส่อุปกรณ์ป้องกันอันตรายส่วนบุคคล</p> |

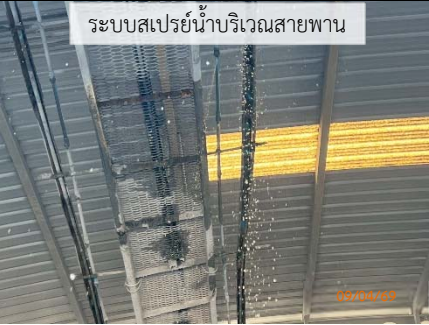
| มาตรการป้องกันและแก้ไขผลกระทบสิ่งแวดล้อม<br>และมาตรการติดตามตรวจสอบผลกระทบสิ่งแวดล้อม | ผลการปฏิบัติตามมาตรการ | ปัญหา อุปสรรค ที่ไม่สามารถปฏิบัติตามมาตรการ และแนวทางแก้ไข | ภาพประกอบมาตรการ |
|---|---|---|---|
| | | | <div>ระบบสปาร์กน้ำบริเวณสายพาน</div> |

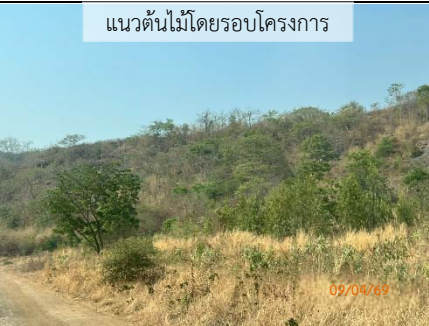
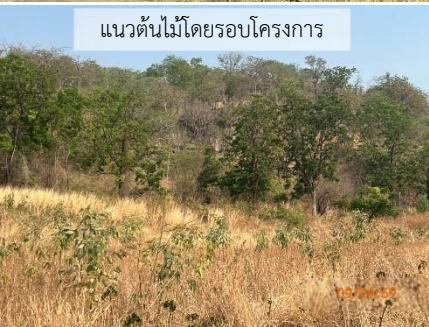
| มาตรการป้องกันและแก้ไขผลกระทบสิ่งแวดล้อม<br>และมาตรการติดตามตรวจสอบผลกระทบสิ่งแวดล้อม | ผลการปฏิบัติตามมาตรการ | ปัญหา อุปสรรค ที่ไม่สามารถปฏิบัติตามมาตรการ และแนวทางแก้ไข | ภาพประกอบมาตรการ |
|---|---|---|---|
| 2.7 ดูแลรักษาไม้ยืนต้นโตเร็วบริเวณ รอบพื้นที่โครงการ ถ้าหากพบว่า ต้นไม้ที่ทำการปลูกไว้ตายให้ดำเนินการปลูกทดแทนโดยทันที | - ดูแลแนวต้นไม้ที่ปลูกไว้ในโครงการ และบริเวณที่เกี่ยวข้องให้สามารถเติบโตได้เป็นอย่างดี ทั้งนี้หากมีต้นไม้ตายลงทางโครงการจะดำเนินการปลูกซ่อมแซม และปลูกเสริมให้มีความหนาแน่นเพื่อลดผลกระทบสิ่งแวดล้อม | - ไม่มี | <div>แนวต้นไม้โดยรอบโครงการ</div> <div>แนวต้นไม้โดยรอบโครงการ</div> |

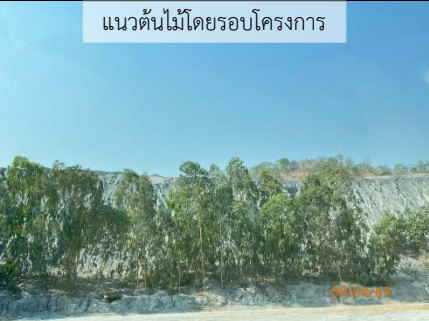
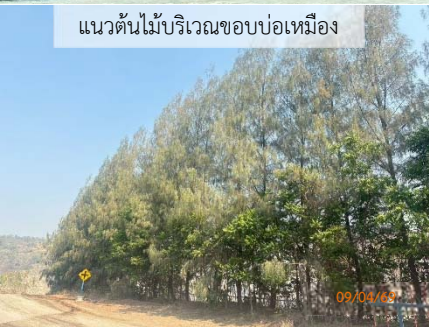
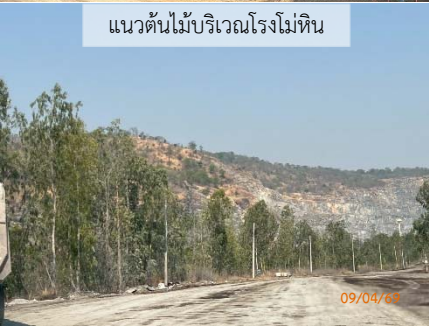
| มาตรการป้องกันและแก้ไขผลกระทบสิ่งแวดล้อม<br>และมาตรการติดตามตรวจสอบผลกระทบสิ่งแวดล้อม | ผลการปฏิบัติตามมาตรการ | ปัญหา อุปสรรค ที่ไม่สามารถปฏิบัติ<br>ตามมาตรการ และแนวทางแก้ไข | ภาพประกอบมาตรการ |
|---|---|---|---|
| | | | <div>แนวต้นไม้โดยรอบโครงการ</div> <div>แนวต้นไม้บริเวณขอบบ่อเหมือง</div> <div>แนวต้นไม้บริเวณโรงโม่หิน</div> |

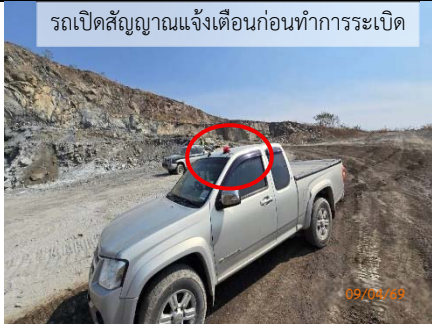
| มาตรการป้องกันและแก้ไขผลกระทบสิ่งแวดล้อม<br>และมาตรการติดตามตรวจสอบผลกระทบสิ่งแวดล้อม | ผลการปฏิบัติตามมาตรการ | ปัญหา อุปสรรค ที่ไม่สามารถปฏิบัติตามมาตรการ และแนวทางแก้ไข | ภาพประกอบมาตรการ |
|---|---|---|---|
| 3.7 ก่อนระเบิดทุกครั้งให้ดำเนินการดังนี้<br>- แจ้งให้คนงานอยู่ในที่ปลอดภัย<br>- จัดให้มีพนักงานตรวจตราในรัศมี 100 ม.<br>- ให้สัญญาณเสียงเตือนให้ได้ยินโดยทั่วถึงกันในรัศมี 500 ม.<br>- จัดเจ้าหน้าที่ปิดกั้นบริเวณทางเข้า-ออกพื้นที่โครงการ | - ก่อนทำการระเบิดทุกครั้งทางโครงการจะดำเนินการแจ้งเตือนพนักงานที่ไม่เกี่ยวข้องให้หลีกเลี่ยงบริเวณที่ทำการระเบิด พร้อมทั้งจัดให้มีเจ้าหน้าที่คอยตรวจตราความเรียบร้อยก่อนการระเบิดทุกครั้ง | - ไม่มี | <div>รถเปิดสัญญาณแจ้งเตือนก่อนทำการระเบิด</div> |

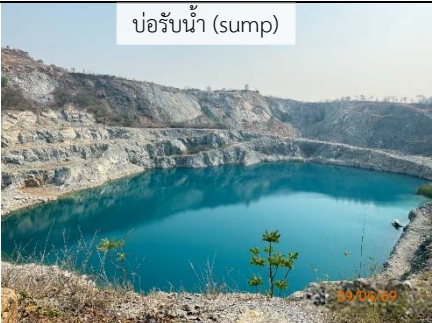
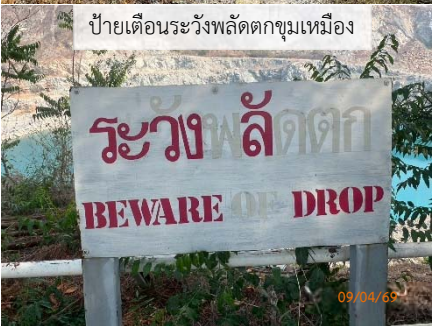
| มาตรการป้องกันและแก้ไขผลกระทบสิ่งแวดล้อม<br>และมาตรการติดตามตรวจสอบผลกระทบสิ่งแวดล้อม | ผลการปฏิบัติตามมาตรการ | ปัญหา อุปสรรค ที่ไม่สามารถปฏิบัติตามมาตรการ และแนวทางแก้ไข | ภาพประกอบมาตรการ |
|---|---|---|---|
| 4.2 ให้จัดทำบ่อรวม (sump) ที่จุดต่ำสุดของหน้าเหมืองในแต่ละช่วงปี เพื่อรวบรวมน้ำไหลจากพื้นที่ทำเหมืองไว้ในจุดเดียวกันและพักน้ำให้ตกตะกอนก่อนที่จะนำไปใช้ประโยชน์ในพื้นที่โครงการต่อไป | - จัดให้มีบ่อ sump ที่อยู่จุดที่ต่ำสุดของหน้าเหมืองในแต่ละช่วงปี เป็นจุดรวบรวมน้ำไหลจากพื้นที่ทำเหมืองไว้จุดเดียวกัน โดยไม่มีการปล่อยน้ำออกจากพื้นที่โครงการ และนำน้ำจากบ่อ Sump ไปใช้ประโยชน์ในการฉีดพรมเส้นทางขนส่ง ใช้รดน้ำต้นไม้ภายในพื้นที่โครงการ อีกทั้งมีป้ายเตือนระวังพลัดตกขุมเหมือง | - ไม่มี | <div>บ่อรับน้ำ (sump)</div> <div>ป้ายเตือนระวังพลัดตกขุมเหมือง</div> |

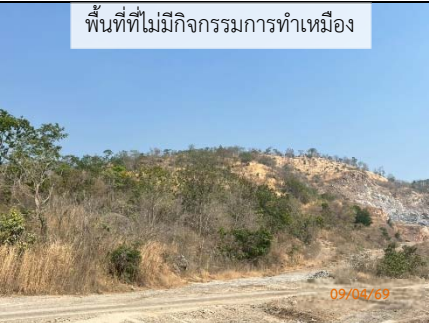
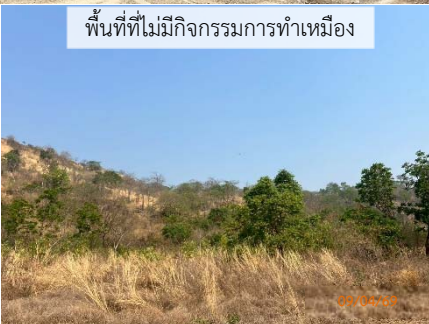
| มาตรการป้องกันและแก้ไขผลกระทบสิ่งแวดล้อม<br>และมาตรการติดตามตรวจสอบผลกระทบสิ่งแวดล้อม | ผลการปฏิบัติตามมาตรการ | ปัญหา อุปสรรค ที่ไม่สามารถปฏิบัติ<br>ตามมาตรการ และแนวทางแก้ไข | ภาพประกอบมาตรการ |
|---|---|---|---|
| 5.2 พื้นที่ที่ไม่มีกิจกรรมการทำเหมืองและกิจกรรมที่เกี่ยวข้องให้รักษาสภาพภูมิประเทศเดิมไว้ และปลูกต้นไม้เสริมให้เต็มพื้นที่ | - บริเวณพื้นที่ที่ไม่เกี่ยวข้องกับการทำเหมือง<br>ยังคงรักษาสภาพเดิมไว้และดูแลรักษาดันไม้<br>บริเวณพื้นที่ไม่ทำเหมือง | - ไม่มี | <div>พื้นที่ที่ไม่มีกิจกรรมการทำเหมือง</div> <div>พื้นที่ที่ไม่มีกิจกรรมการทำเหมือง</div> |

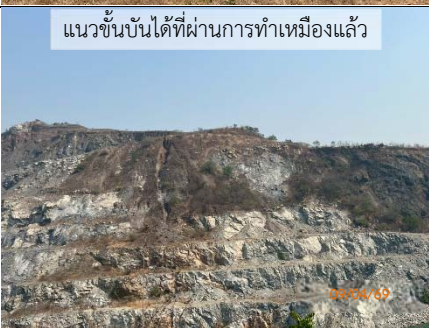
| มาตรการป้องกันและแก้ไขผลกระทบสิ่งแวดล้อม<br>และมาตรการติดตามตรวจสอบผลกระทบสิ่งแวดล้อม | ผลการปฏิบัติตามมาตรการ | ปัญหา อุปสรรค ที่ไม่สามารถปฏิบัติ<br>ตามมาตรการ และแนวทางแก้ไข | ภาพประกอบมาตรการ |
|---|---|---|---|
| 5.3 บริเวณชั้นบันไดหน้าเหมืองที่สิ้นสุดการทำเหมืองตามแผนผังโครงการทำเหมืองแล้ว ให้ทำการปรับลดความลาดชันหน้าเหมืองให้อยู่ในสภาพแข็งแรงและปลอดภัย และขุดหลุมหรือร่องบนชั้นบันไดแล้วนำเปลือกดินมาใส่ เพื่อเตรียมการปลูกต้นไม้ พร้อมทั้งปลูกพืชคลุมดินและไม้ท้องถิ่นไปพร้อมกับการทำเหมือง | - หากสิ้นสุดการทำเหมืองในแต่ละช่วงทางโครงการจะดำเนินการปรับความลาดชันให้มีความปลอดภัย และขุดหลุมหรือร่องบนชั้นบันไดแล้วนำเปลือกดินมาใส่ เพื่อเตรียมการปลูกต้นไม้ | - ไม่มี | <div>แนวชั้นบันไดที่ผ่านการทำเหมืองแล้ว</div> |

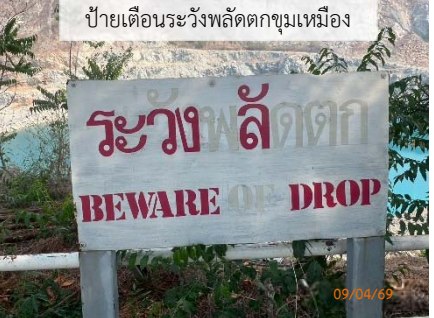
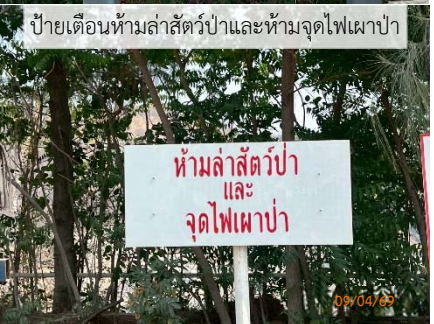
| มาตรการป้องกันและแก้ไขผลกระทบสิ่งแวดล้อม<br>และมาตรการติดตามตรวจสอบผลกระทบสิ่งแวดล้อม | ผลการปฏิบัติตามมาตรการ | ปัญหา อุปสรรค ที่ไม่สามารถปฏิบัติตามมาตรการ และแนวทางแก้ไข | ภาพประกอบมาตรการ |
|---|---|---|---|
| | | | <p>ป้ายเตือนระวังพลัดตกห้วยเมือง</p> <p>ป้ายเตือนห้ามล่าสัตว์ป่าและห้ามจุดไฟเผาป่า</p> |

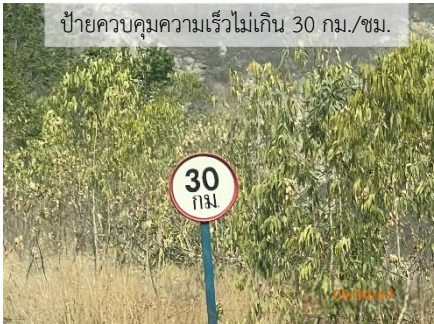
| มาตรการป้องกันและแก้ไขผลกระทบสิ่งแวดล้อม<br>และมาตรการติดตามตรวจสอบผลกระทบสิ่งแวดล้อม | ผลการปฏิบัติตามมาตรการ | ปัญหา อุปสรรค ที่ไม่สามารถปฏิบัติตามมาตรการ และแนวทางแก้ไข | ภาพประกอบมาตรการ |
|---|---|---|---|
| <p>6.4 การขนส่งแร่ให้ดำเนินการดังนี้</p> <p>1) ควบคุมความเร็วของรถบรรทุกที่วิ่งภายในโครงการให้ไม่เกิน 30 กม./ชม. และกำชับให้พนักงานระมัดระวังเพื่อป้องกันอุบัติเหตุจะเกิดขึ้น</p> <p>2) ให้ปิดคลุมผ้าใบให้มิดชิด และปิดฝากระบะข้างและท้ายของรถบรรทุกให้เรียบร้อย รวมทั้งติดป้ายชื่อโครงการ และหมายเลขโทรศัพท์ไว้ที่รถให้สามารถมองเห็นได้อย่างชัดเจน เพื่อรับข้อร้องเรียนจากผู้ใช้นถนนร่วมกับโครงการ</p> | <p>- ควบคุมความเร็วของรถบรรทุกที่ทำการขนส่งแร่ไม่ให้เกินเกณฑ์ที่ราชการกำหนด</p> <p>- ควบคุมความเร็วของรถบรรทุกไม่เกิน 30 กม./ชม. รวมทั้งให้พนักงานเพิ่มความระมัดระวังในการขับขี่มากขึ้นเมื่อผ่านพื้นที่ชุมชน และบริเวณเส้นทางเข้า-ออก เพื่อลดการฟุ้งกระจายของฝุ่น และป้องกันการเกิดอุบัติเหตุที่จะเกิดขึ้น</p> | <p>- ไม่มี</p> | <p>ป้ายควบคุมความเร็วไม่เกิน 30 กม./ชม.</p> |

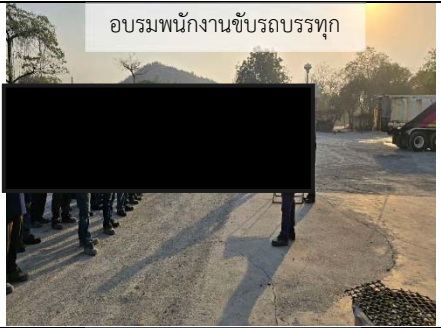
| มาตรการป้องกันและแก้ไขผลกระทบสิ่งแวดล้อม<br>และมาตรการติดตามตรวจสอบผลกระทบสิ่งแวดล้อม | ผลการปฏิบัติตามมาตรการ | ปัญหา อุปสรรค ที่ไม่สามารถปฏิบัติตามมาตรการ และแนวทางแก้ไข | ภาพประกอบมาตรการ |
|---|---|---|---|
| | | | <p>อบรมพนักงานขับรถบรรทุก</p> |

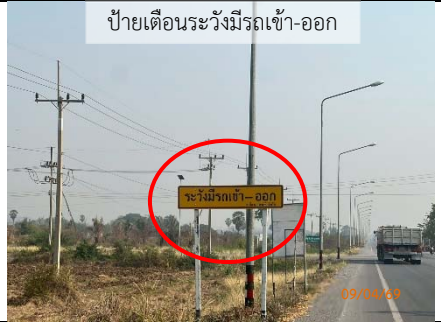
| มาตรการป้องกันและแก้ไขผลกระทบสิ่งแวดล้อม<br>และมาตรการติดตามตรวจสอบผลกระทบสิ่งแวดล้อม | ผลการปฏิบัติตามมาตรการ | ปัญหา อุปสรรค ที่ไม่สามารถปฏิบัติตามมาตรการ และแนวทางแก้ไข | ภาพประกอบมาตรการ |
|---|---|---|---|
| <p>6.5 ดูแลป้ายเตือนให้ระวางรถบรรทุกที่ติดตั้งไว้ทางเข้า-ออกพื้นที่โครงการ ก่อนถึงทางหลวงชนบท สพ.3019 และป้ายเตือนต่างๆ ให้มีสภาพที่ดีและมองเห็นอย่างชัดเจน</p> | <p>- มีการดูแลป้ายเตือนระวางรถบรรทุกที่ติดตั้งไว้ทางเข้า-ออก พื้นที่โครงการ ก่อนถึงทางหลวงชนบท สพ. 3019 และป้ายเตือนต่างๆ ให้มีสภาพดีและมองเห็นได้อย่างชัดเจนอยู่เสมอ</p> | <p>- ไม่มี</p> | <p>ป้ายเตือนระวางมีรถเข้า-ออก</p> |

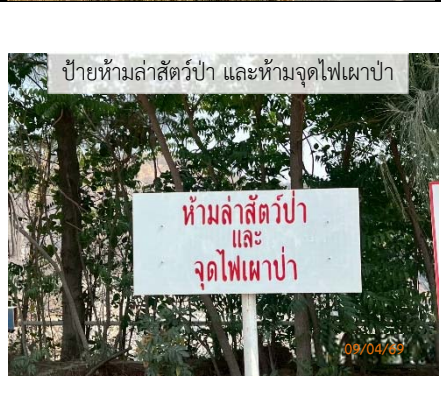
| มาตรการป้องกันและแก้ไขผลกระทบสิ่งแวดล้อม<br>และมาตรการติดตามตรวจสอบผลกระทบสิ่งแวดล้อม | ผลการปฏิบัติตามมาตรการ | ปัญหา อุปสรรค ที่ไม่สามารถปฏิบัติตามมาตรการ และแนวทางแก้ไข | ภาพประกอบมาตรการ |
|---|---|---|---|
| <p><b>7. ป่าไม้ และสัตว์ป่า</b></p> <p>7.1 หากพบเห็นการเกิดไฟป่า การลักลอบจุดไฟเผาป่า หรือการกระทำผิดตามกฎหมายว่าด้วยการป่าไม้ อื่นๆ เช่น การบุกรุก แผ้วถางป่า การตัดไม้ การล่าสัตว์ป่า เป็นต้น ให้รีบแจ้งหน่วยงานที่เกี่ยวข้อง เพื่อดำเนินการตามอำนาจหน้าที่โดยทันที</p> | <p>- ในระหว่างการทำเหมืองหากพบว่าการเกิดไฟป่า การลักลอบจุดไฟเผาป่า หรือการกระทำผิดตามกฎหมายว่าด้วยการป่าไม้ อื่นๆ เช่น การบุกรุก แผ้วถางป่า การตัดต้นไม้ การล่าสัตว์ป่า จะแจ้งหน่วยงานที่เกี่ยวข้องโดยทันที</p> | <p>- ไม่มี</p> | <p>ป้ายห้ามล่าสัตว์ป่า และห้ามจุดไฟเผาป่า</p> |

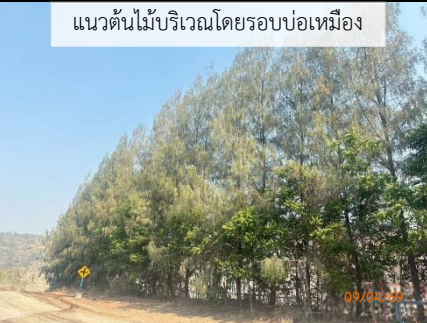
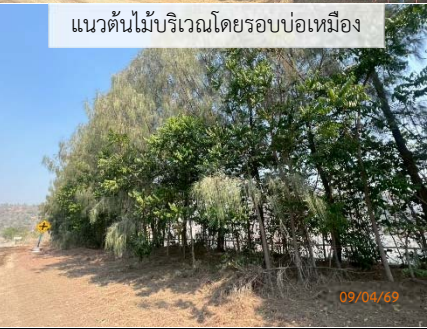
| มาตรการป้องกันและแก้ไขผลกระทบสิ่งแวดล้อม<br>และมาตรการติดตามตรวจสอบผลกระทบสิ่งแวดล้อม | ผลการปฏิบัติตามมาตรการ | ปัญหา อุปสรรค ที่ไม่สามารถปฏิบัติ<br>ตามมาตรการ และแนวทางแก้ไข | ภาพประกอบมาตรการ |
|---|---|---|---|
| 7.6 บริเวณที่ต่ำกว่าพื้นที่ราบลงไปเป็นบ่อเหมืองให้<br>ปรับสภาพพื้นที่ให้มีความปลอดภัยแก่คนและสัตว์ที่<br>อาจเข้าไปใกล้ หรือล้อมรั้วลวดหนาม พร้อมทั้งปลูกไม้<br>ยืนต้นโดยรอบบ่อเหมือง เพื่อป้องกันการพังทลายและ<br>เสริมสร้างทัศนียภาพให้กลมกลืนกับสภาพแวดล้อม<br>โดยรอบ เพื่อใช้เป็นแหล่งน้ำใช้สอย แต่หากไม่สามารถ<br>กักเก็บน้ำได้ให้ขุดหลุมและนำเศษหิน/เปลือกดินใส่<br>และปลูกต้นไม้ท้องถิ่นหรือไม้โตเร็วคืนสภาพป่าต่อไป | - บริเวณที่ต่ำกว่าพื้นที่ราบลงไปเป็นบ่อเหมือง<br>ได้ปรับสภาพพื้นที่ให้มีความปลอดภัยแก่คนและ<br>สัตว์ที่อาจเข้าไปใกล้ และจัดให้มีการปลูกต้นไม้<br>ตามแนวเขตการทำเหมืองโดยรอบ เพื่อป้องกัน<br>การพังทลายและเสริมสร้างทัศนียภาพให้<br>กลมกลืนไปกับสภาพแวดล้อมโดยรอบ | - ไม่มี | <div>แนวต้นไม้บริเวณโดยรอบบ่อเหมือง</div> <div>แนวต้นไม้บริเวณโดยรอบบ่อเหมือง</div> |

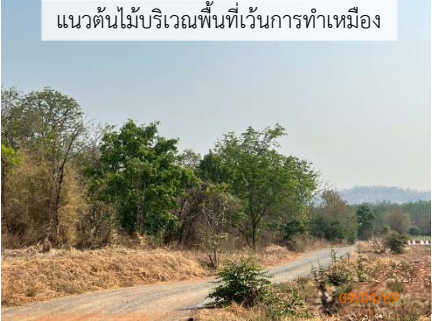
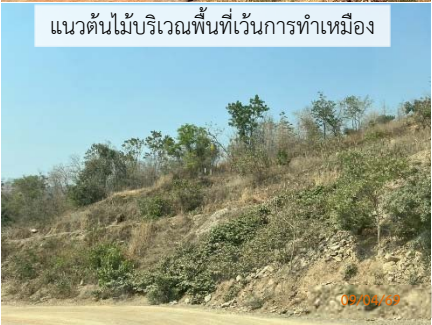
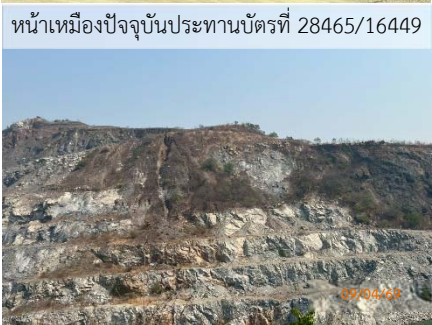
| มาตรการป้องกันและแก้ไขผลกระทบสิ่งแวดล้อม<br>และมาตรการติดตามตรวจสอบผลกระทบสิ่งแวดล้อม | ผลการปฏิบัติตามมาตรการ | ปัญหา อุปสรรค ที่ไม่สามารถปฏิบัติตาม<br>มาตรการ และแนวทางแก้ไข | ภาพประกอบมาตรการ |
|---|---|---|---|
| | | | <div>แนวต้นไม้บริเวณพื้นที่เวนคืนการทำเหมือง</div> <div>แนวต้นไม้บริเวณพื้นที่เวนคืนการทำเหมือง</div> <div>หน้าเหมืองปัจจุบันประทานบัตรที่ 28465/16449</div> |

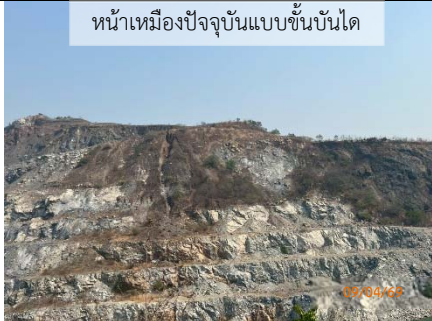
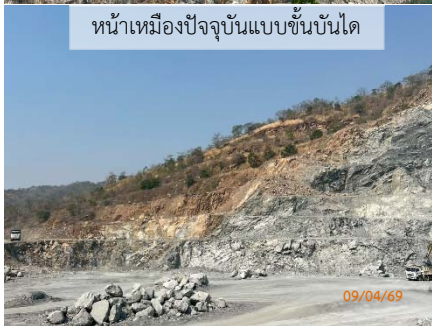
| มาตรการป้องกันและแก้ไขผลกระทบสิ่งแวดล้อม<br>และมาตรการติดตามตรวจสอบผลกระทบสิ่งแวดล้อม | ผลการปฏิบัติตามมาตรการ | ปัญหา อุปสรรค ที่ไม่สามารถปฏิบัติตาม<br>มาตรการ และแนวทางแก้ไข | ภาพประกอบมาตรการ |
|---|---|---|---|
| 11.2 กำหนดให้เปิดหน้าเหมืองได้ไม่เกินครั้งละ 2<br>ชั้นบันได และให้ทำการฟื้นฟูหน้าเหมืองบนชั้นบันไดที่<br>สิ้นสุดการทำเหมืองแล้วโดยทันที ก่อนที่จะเปิดการทำ<br>เหมืองในชั้นบันไดถัดไป | - โครงการปฏิบัติตามมาตรการที่กำหนดอย่าง<br>เคร่งครัด | - ไม่มี | <div>หน้าเหมืองปัจจุบันแบบชั้นบันได</div> <div>หน้าเหมืองปัจจุบันแบบชั้นบันได</div> |

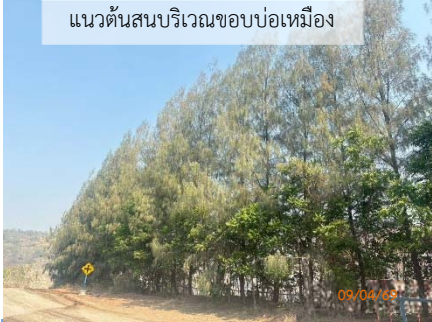
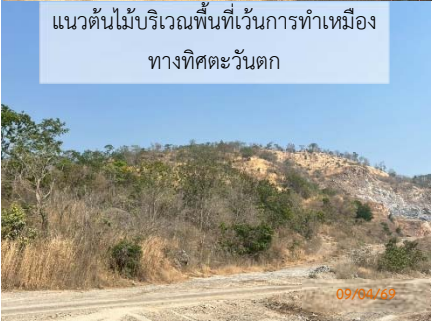
| มาตรการป้องกันและแก้ไขผลกระทบสิ่งแวดล้อม<br>และมาตรการติดตามตรวจสอบผลกระทบสิ่งแวดล้อม | ผลการปฏิบัติตามมาตรการ | ปัญหา อุปสรรค ที่ไม่สามารถปฏิบัติ<br>ตามมาตรการ และแนวทางแก้ไข | ภาพประกอบมาตรการ |
|---|---|---|---|
| | | | <div>แนวต้นสนบริเวณขอบบ่อเหมือง</div> <div>แนวต้นไม้บริเวณพื้นที่เว้นการทำเหมือง<br/>ทางทิศตะวันตก</div> |
