## บทที่ 2

### การปฏิบัติตามมาตรการป้องกันและแก้ไขผลกระทบสิ่งแวดล้อม

#### 2.1 การปฏิบัติตามมาตรการป้องกันและแก้ไขผลกระทบสิ่งแวดล้อม

ตารางที่ 2.1-1 รายงานผลการปฏิบัติตามมาตรการป้องกันและแก้ไขผลกระทบสิ่งแวดล้อม โครงการ ปาล์ม-โคโค มนตรา รีสอร์ท (ดัดแปลงและเปลี่ยนการใช้อาคาร)  
ประจำเดือนมกราคม – มิถุนายน 2569

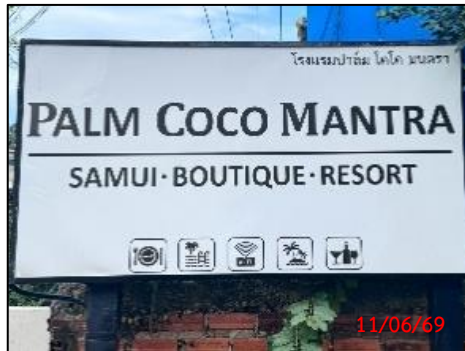
รูปที่ 2.2-1 ป้ายชื่อโครงการ

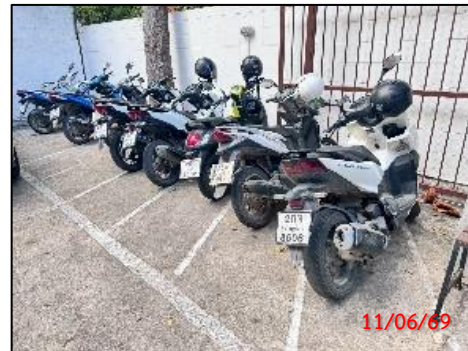
รูปที่ 2.2-2 บริเวณที่จอดรถภายในโครงการ

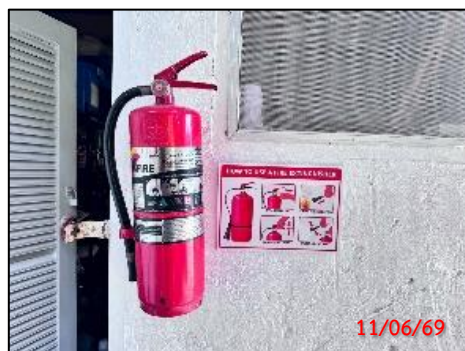
รูปที่ 2.2-3 ถังดับเพลิงภายในโครงการ

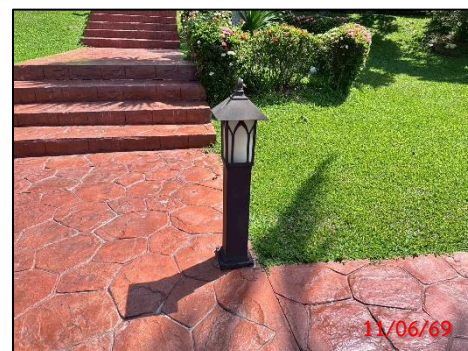
รูปที่ 2.2-4 ไฟส่องสว่างภายในโครงการ

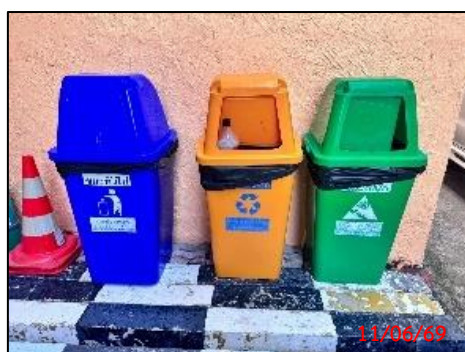
รูปที่ 2.2-5 ถังขยะมูลฝอยภายในโครงการ

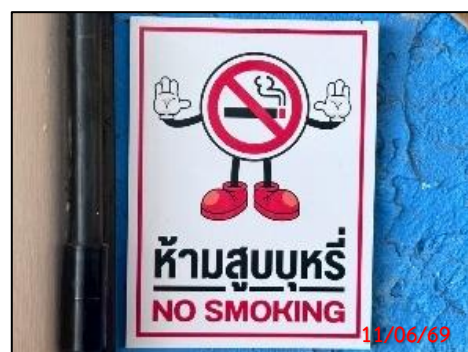
รูปที่ 2.2-6 ป้ายเขตสูบบุหรี่ภายในโครงการ

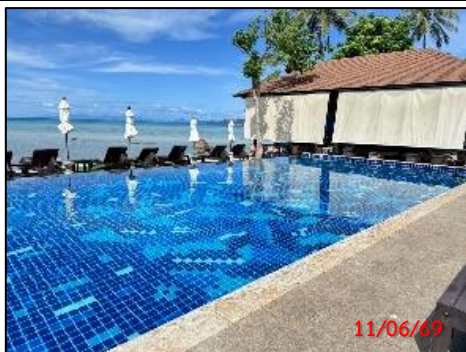
รูปที่ 2.2-7 สระน้ำภายในโครงการ

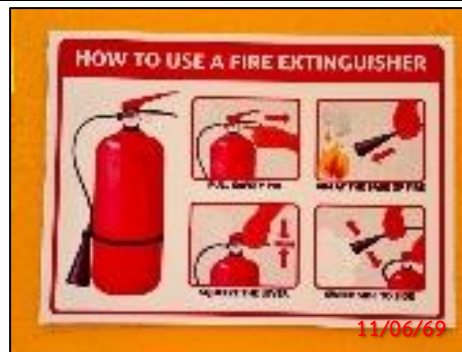
รูปที่ 2.2-8 ป้ายการใช้ถังดับเพลิง

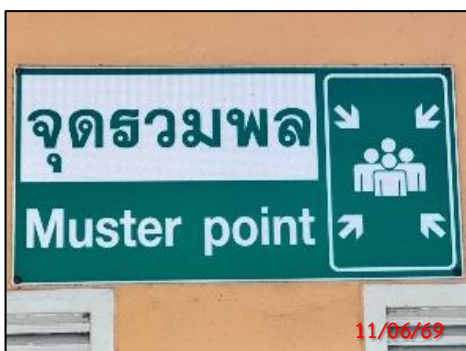
รูปที่ 2.2-9 ป้ายจุดรวมพลภายในโครงการ

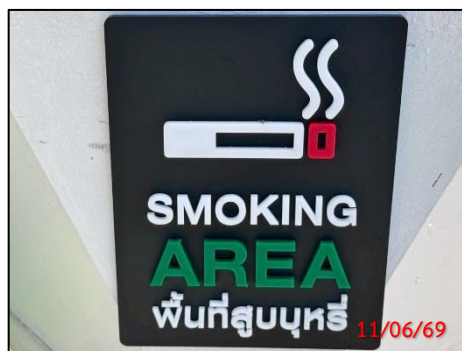
รูปที่ 2.2-10 พื้นที่สูบบุหรี่

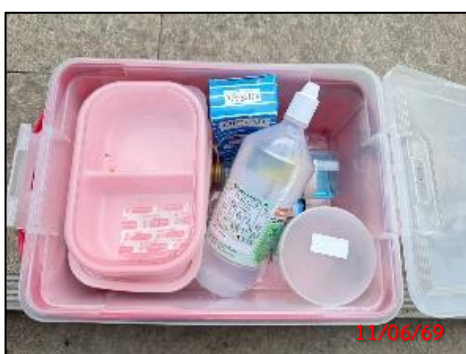
รูปที่ 2.2-11 ชุดปฐมพยาบาล

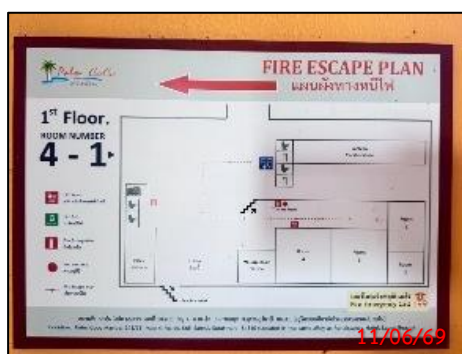
รูปที่ 2.2-12 แผนผังเส้นทางหนีไฟ

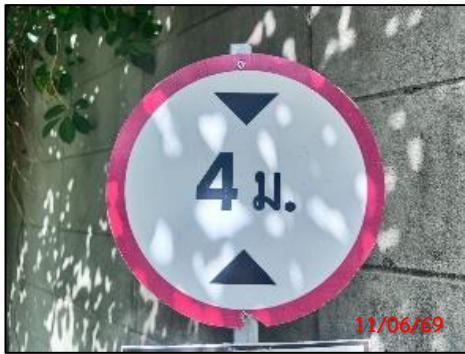
รูปที่ 2.2-13 ป้ายจำกัดความสูง

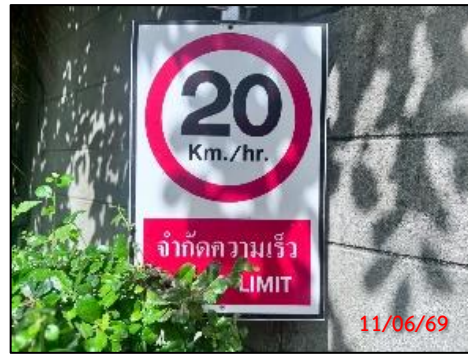
รูปที่ 2.2-14 ป้ายจำกัดความเร็ว 20 Km./hr.

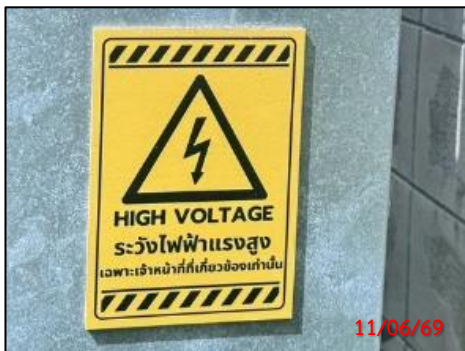
รูปที่ 2.2-15 ป้ายระวังไฟฟ้าแรงสูง

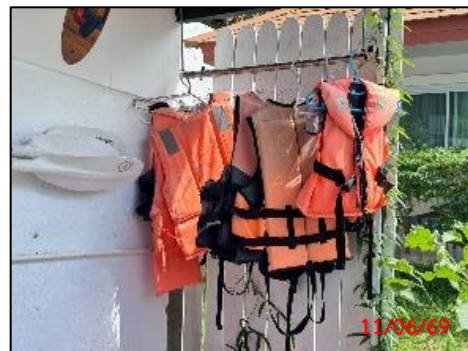
รูปที่ 2.2-16 เสื้อชูชีพในโครงการ
