## บทที่ 2

### ผลการปฏิบัติตามมาตรการป้องกันและแก้ไขผลกระทบสิ่งแวดล้อม

ตารางที่ 2.2-1 ผลการปฏิบัติตามมาตรการป้องกันและแก้ไขผลกระทบสิ่งแวดล้อมของ โครงการ ดิคอนโด แคมป์ส รีสอร์ท บางนา (ระยะดำเนินการ)

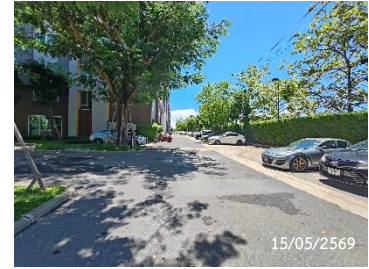
รั้วรอบโครงการ

| องค์ประกอบทางสิ่งแวดล้อม | มาตรการป้องกันและแก้ไขผลกระทบสิ่งแวดล้อม | ผลการปฏิบัติและรายละเอียดการปฏิบัติตามมาตรการ<br>✓ = ปฏิบัติ X = ไม่ได้ปฏิบัติ ○ = ปฏิบัติไม่ได้<br>● = ปฏิบัติได้แต่ไม่มีประสิทธิภาพ ● = ยังไม่ถึงเวลาปฏิบัติ | เอกสารอ้างอิง | ปัญหา/อุปสรรค/แนวทางแก้ไข |
|---|---|---|---|---|
| | 2. ก่อสร้างรั้วรอบพื้นที่โครงการ ลักษณะของรั้วมีความสูง 1.50 เมตร กิ่งทึบ กิ่งโปร่ง และปลูกไม้ยืนต้น ได้แก่ ต้นมะฮอกกานี และโอ๊คอินเดียรอบพื้นที่โครงการ | ✓ โครงการจัดให้มีการออกแบบ และก่อสร้างรั้วรอบพื้นที่โครงการโครงสร้างเป็นไปตามมาตรการกำหนด รวมถึงจัดให้มีการปลูกไม้ยืนต้นตลอดแนวรั้วโดยรอบพื้นที่โครงการ | ภาพที่ 2.2-1<br>ภาพที่ 2.2-2<br>เอกสารแนบ 2 | - |

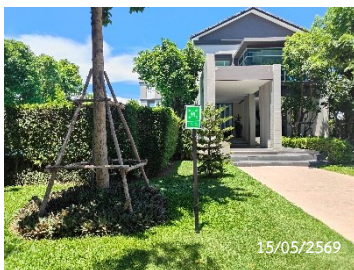
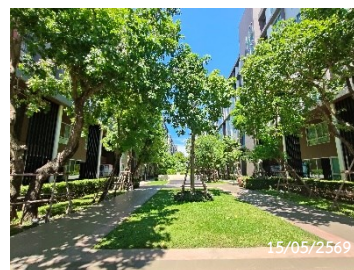
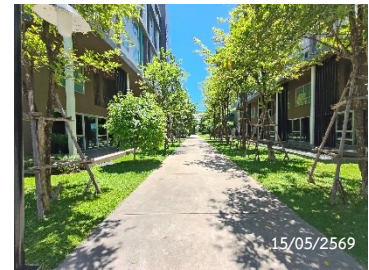
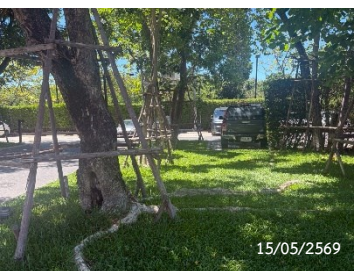
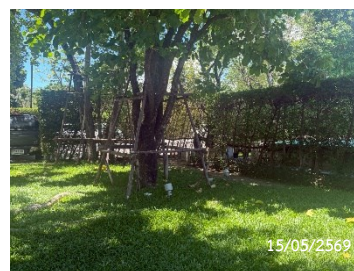
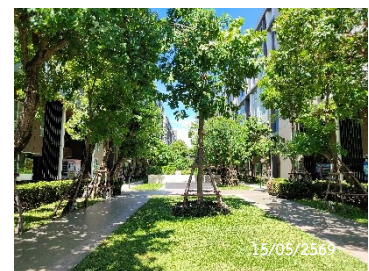
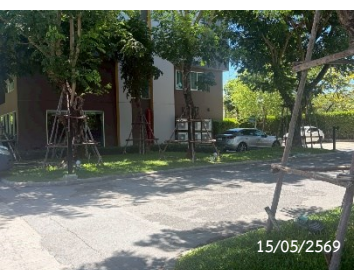
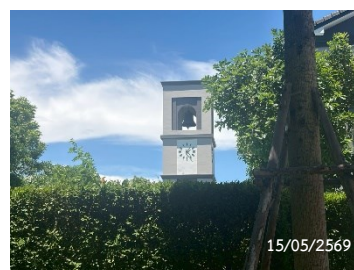
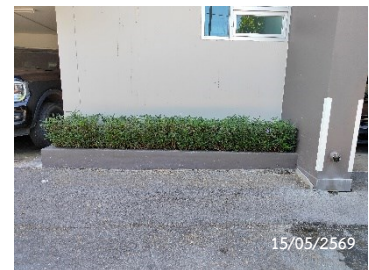
ภาพที่ 2.2-2 พื้นที่สีเขียว

| องค์ประกอบทางสิ่งแวดล้อม | มาตรการป้องกันและแก้ไขผลกระทบสิ่งแวดล้อม | ผลการปฏิบัติและรายละเอียดการปฏิบัติตามมาตรการ<br>✓ = ปฏิบัติ    ✕ = ไม่ได้ปฏิบัติ    ○ = ปฏิบัติไม่ได้<br>● = ปฏิบัติได้แต่ไม่มีประสิทธิภาพ    ● = ยังไม่ถึงเวลาปฏิบัติ | เอกสารอ้างอิง | ปัญหา/อุปสรรค/แนวทางแก้ไข |
|---|---|---|---|---|
| 1.1 ลักษณะภูมิประเทศและธรณีวิทยา | 1. โครงการจัดให้มีพื้นที่สีเขียวรวม 5,041.09 ตร.ม. โดยเป็นพื้นที่ปลูกไม้ยืนต้น 4,009.63 ตร.ม. และพื้นที่สนามหญ้า 1,031.46 ตร.ม. | ✓ - โครงการจัดให้มีพื้นที่สีเขียวบริเวณชั้นล่างของโครงการ โดยจัดให้มีการเลือกปลูกไม้ยืนต้น ไม้พุ่ม และพืชคลุมดิน พร้อมทั้งจัดให้มีคนสวนคอยดูแลให้มีความสมบูรณ์อยู่เสมอ โดยการรดน้ำเป็นประจำทุกวัน และตัดแต่งกิ่งต้นไม้ทุกเดือน ทั้งนี้ หากพบว่าต้นไม้ได้รับความเสียหาย และเหี่ยวเฉา จะดำเนินการบำรุงรักษาให้อยู่ในสภาพที่สวยงามตามเดิม กรณีที่ต้นไม้ตาย จะดำเนินการปลูกใหม่ทดแทนทันที | ภาพที่ 2.2-2<br>เอกสารแนบ 3 | - |

| องค์ประกอบทางสิ่งแวดล้อม | มาตรการป้องกันและแก้ไขผลกระทบสิ่งแวดล้อม | ผลการปฏิบัติและรายละเอียดการปฏิบัติตามมาตรการ<br>✓ = ปฏิบัติ X = ไม่ได้ปฏิบัติ ○ = ปฏิบัติไม่ได้<br>● = ปฏิบัติได้แต่ไม่มีประสิทธิภาพ ● = ยังไม่ถึงเวลาปฏิบัติ | เอกสารอ้างอิง | ปัญหา/อุปสรรค/แนวทางแก้ไข |
|---|---|---|---|---|
| | 5. จัดให้มีพื้นที่สีเขียวภายในโครงการรวม 5,041.09 ตร.ม. โดยปลูกพืชคลุมพื้นที่ว่างทั้งหมด เพื่อไม่ให้เกิดฝุ่นละอองและช่วยดูดซับมลพิษที่เกิดจากมลพิษของโครงการ | ✓ - โครงการจัดให้มีพื้นที่สีเขียวบริเวณชั้นล่างของโครงการ โดยจัดให้มีการเลือกปลูกไม้ยืนต้น ไม้พุ่ม และพืชคลุมดิน พร้อมทั้งจัดให้มีคนสวนคอยดูแลให้มีความสมบูรณ์อยู่เสมอ โดยการรดน้ำเป็นประจำทุกวัน และตัดแต่งกิ่งต้นไม้ทุกเดือน ทั้งนี้ หากพบว่าต้นไม้ได้รับความเสียหาย และเหี่ยวเฉา จะดำเนินการบำรุงรักษาให้อยู่ในสภาพที่สวยงามตามเดิม กรณีที่ต้นไม้ตายจะดำเนินการปลูกใหม่ทดแทนทันที | ภาพที่ 2.2-2<br>เอกสารแนบ 3 | - |
| | 6. จัดให้มีเจ้าหน้าที่ดูแลพื้นที่สีเขียวของโครงการให้สมบูรณ์อย่างสม่ำเสมอ รวมทั้งตรวจสอบการเจริญเติบโตของต้นไม้และต้นหญ้า หากพบว่าต้นไม้เหี่ยวเฉา หรือตายให้บำรุงดูแล และปลูกซ่อมแซมเพิ่มเติมทันทีตลอดระยะเวลาดำเนินการ | ✓ - โครงการจัดให้มีคนสวนคอยดูแลพื้นที่สีเขียวให้มีความสมบูรณ์อยู่เสมอ โดยการรดน้ำเป็นประจำทุกวัน และตัดแต่งกิ่งต้นไม้ทุกเดือน ทั้งนี้ หากพบว่าต้นไม้ได้รับความเสียหาย และเหี่ยวเฉา จะดำเนินการบำรุงรักษาให้อยู่ในสภาพที่สวยงามตามเดิม กรณีที่ต้นไม้ตายจะดำเนินการปลูกใหม่ทดแทนทันที | ภาพที่ 2.2-2<br>เอกสารแนบ 3 | - |

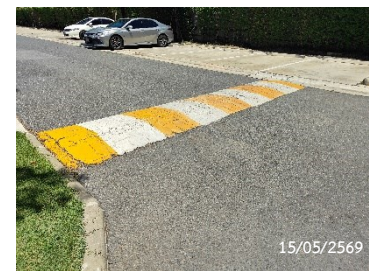
สัญญาณลดความเร็ว

| องค์ประกอบทางสิ่งแวดล้อม | มาตรการป้องกันและแก้ไขผลกระทบสิ่งแวดล้อม | ผลการปฏิบัติและรายละเอียดการปฏิบัติตามมาตรการ<br>✓ = ปฏิบัติ X = ไม่ได้ปฏิบัติ ○ = ปฏิบัติไม่ได้<br>● = ปฏิบัติได้แต่ไม่มีประสิทธิภาพ ● = ยังไม่ถึงเวลาปฏิบัติ | เอกสารอ้างอิง | ปัญหา/อุปสรรค/แนวทางแก้ไข |
|---|---|---|---|---|
| 1) คุณภาพอากาศ (ต่อ) | 3. จัดให้มีสัญญาณ เพื่อชะลอความเร็วของรถภายในโครงการทุก ๆ ระยะ 100 เมตร หรือให้เป็นไปตามมาตรฐานความปลอดภัยด้านการจราจรในชุมชน | ✓ - โครงการจัดให้มีสัญญาณ เพื่อชะลอความเร็วของรถภายในโครงการ และจัดให้มีเจ้าหน้าที่รักษาความปลอดภัยคอยควบคุมความเร็วของรถภายในโครงการ รวมถึงจัดให้มีการติดตั้งป้ายจำกัดความเร็วที่สามารถมองเห็นได้อย่างชัดเจนบริเวณถนน และพื้นที่จราจรของโครงการ | ภาพที่ 2.2-3<br>เอกสารแนบ 3 | - |

| องค์ประกอบทางสิ่งแวดล้อม | มาตรการป้องกันและแก้ไขผลกระทบสิ่งแวดล้อม | ผลการปฏิบัติและรายละเอียดการปฏิบัติตามมาตรการ<br>✓ = ปฏิบัติ X = ไม่ได้ปฏิบัติ O = ปฏิบัติไม่ได้<br>● = ปฏิบัติได้แต่ไม่มีประสิทธิภาพ ● = ยังไม่ถึงเวลาปฏิบัติ | เอกสารอ้างอิง | ปัญหา/อุปสรรค/แนวทางแก้ไข |
|---|---|---|---|---|
| | 2. จัดให้มีสัญญาณ เพื่อชะลอความเร็วของรถภายในโครงการทุก ๆ ระยะ 100 เมตร หรือให้เป็นไปตามมาตรฐานความปลอดภัยด้านการจราจรในชุมชน | ✓ - โครงการจัดให้มีสัญญาณ เพื่อชะลอความเร็วของรถภายในโครงการ รวมถึงจัดให้มีเจ้าหน้าที่รักษาความปลอดภัยคอยควบคุมความเร็วของรถภายในโครงการ | ภาพที่ 2.2-3 | - |

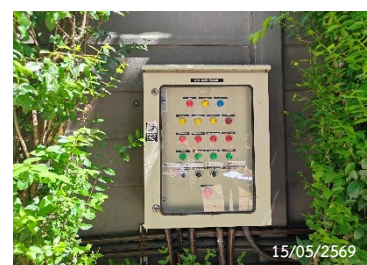
มิเตอร์ไฟฟ้าระบบบำบัดน้ำเสีย

| องค์ประกอบทางสิ่งแวดล้อม | มาตรการป้องกันและแก้ไขผลกระทบสิ่งแวดล้อม | ผลการปฏิบัติและรายละเอียดการปฏิบัติตามมาตรการ<br>✓ = ปฏิบัติ X = ไม่ได้ปฏิบัติ ○ = ปฏิบัติไม่ได้<br>● = ปฏิบัติได้แต่ไม่มีประสิทธิภาพ ● = ยังไม่ถึงเวลาปฏิบัติ | เอกสารอ้างอิง | ปัญหา/อุปสรรค/แนวทางแก้ไข |
|---|---|---|---|---|
| | 8. ติดตั้งมิเตอร์ไฟฟ้าของส่วนระบบบำบัดน้ำเสีย และดำเนินการตรวจวัดค่าพลังงานไฟฟ้าจากมิเตอร์ไฟฟ้าของส่วนระบบบำบัดน้ำเสียทุกครั้งที่ตรวจวัดคุณภาพน้ำ | ✓ - โครงการจัดให้มีมิเตอร์ไฟฟ้าส่วนระบบบำบัดน้ำเสียแยกออกจากส่วนอื่น เพื่อให้ระบบบำบัดน้ำเสียทำงานได้อย่างต่อเนื่องและมีประสิทธิภาพ และสามารถเจ้าหน้าที่ที่สามารถตรวจสอบระบบได้อยู่ตลอดเวลา และทำการเลือกใช้อุปกรณ์ไฟฟ้าและหลอดไฟที่ประหยัดพลังงาน | ภาพที่ 2.2-5 | - |

| องค์ประกอบทางสิ่งแวดล้อม | มาตรการป้องกันและแก้ไขผลกระทบสิ่งแวดล้อม | ผลการปฏิบัติและรายละเอียดการปฏิบัติตามมาตรการ<br>✓ = ปฏิบัติ X = ไม่ได้ปฏิบัติ ○ = ปฏิบัติไม่ได้<br>● = ปฏิบัติได้แต่ไม่มีประสิทธิภาพ ● = ยังไม่ถึงเวลาปฏิบัติ | เอกสารอ้างอิง | ปัญหา/อุปสรรค/แนวทางแก้ไข |
|---|---|---|---|---|
| | 7. ติดตั้งมิเตอร์ไฟฟ้าของส่วนระบบบำบัดน้ำเสีย และดำเนินการตรวจวัดค่าพลังงานไฟฟ้าจากมิเตอร์ไฟฟ้าของส่วนระบบบำบัดน้ำเสียทุกครั้งที่ทำการตรวจวัดคุณภาพน้ำ | ✓ - โครงการจัดให้มีมิเตอร์ไฟฟ้าส่วนระบบบำบัดน้ำเสียแยกออกจากส่วนอื่น เพื่อให้ระบบบำบัดน้ำเสียทำงานได้อย่างต่อเนื่องและมีประสิทธิภาพ และสามารถเจ้าหน้าที่สามารถตรวจสอบระบบได้อยู่ตลอดเวลา และทำการเลือกใช้อุปกรณ์ไฟฟ้าและหลอดไฟที่ประหยัดพลังงาน | ภาพที่ 2.2-5 | - |

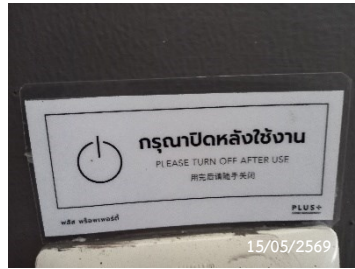
รณรงค์การประหยัดพลังงาน

| องค์ประกอบทางสิ่งแวดล้อม | มาตรการป้องกันและแก้ไขผลกระทบสิ่งแวดล้อม | ผลการปฏิบัติและรายละเอียดการปฏิบัติตามมาตรการ<br>✓ = ปฏิบัติ X = ไม่ได้ปฏิบัติ O = ปฏิบัติไม่ได้<br>● = ปฏิบัติได้แต่ไม่มีประสิทธิภาพ ● = ยังไม่ถึงเวลาปฏิบัติ | เอกสารอ้างอิง | ปัญหา/อุปสรรค/แนวทางแก้ไข |
|---|---|---|---|---|
| 3.4 การใช้ไฟฟ้า (ต่อ) | 3. รณรงค์ให้ผู้อาศัยและพนักงานในโครงการปฏิบัติตามมาตรการอนุรักษ์พลังงาน ซึ่งแยกเป็นส่วนของผู้พักอาศัยให้ปฏิบัติและโครงการเป็นผู้ปฏิบัติไว้ชัดเจน โดยจัดทำคู่มืออนุรักษ์พลังงาน ดังนี้<br>- ประชาสัมพันธ์ให้ผู้พักอาศัย หมั่นทำความสะอาดแผ่นกรองอากาศของเครื่องปรับอากาศบ่อย ๆ เพื่อลดการเปลืองไฟในการทำงาน | ✓ - โครงการจัดให้มีการประชาสัมพันธ์รณรงค์การประหยัดพลังงาน ให้แก่ พนักงาน และผู้พักอาศัยภายในโครงการ บริเวณบอร์ดประชาสัมพันธ์ และระบบออนไลน์ของโครงการ รวมถึงจัดให้มีการประชาสัมพันธ์ให้ผู้พักอาศัย หมั่นทำความสะอาดแผ่นกรองอากาศของเครื่องปรับอากาศอย่างสม่ำเสมอ เพื่อลดการเปลืองไฟในการทำงาน | ภาพที่ 2.2-14<br>เอกสารแนบ 3 | - |
