## บทที่ 2

### ผลการปฏิบัติตามมาตรการป้องกันและแก้ไขผลกระทบสิ่งแวดล้อม

#### 2.2 ผลการปฏิบัติตามมาตรการป้องกันและแก้ไขผลกระทบสิ่งแวดล้อม

ตารางที่ 2.2-1 มาตรการป้องกันและแก้ไขผลกระทบสิ่งแวดล้อม โครงการ HASU HAUS (ระยะดำเนินการ)

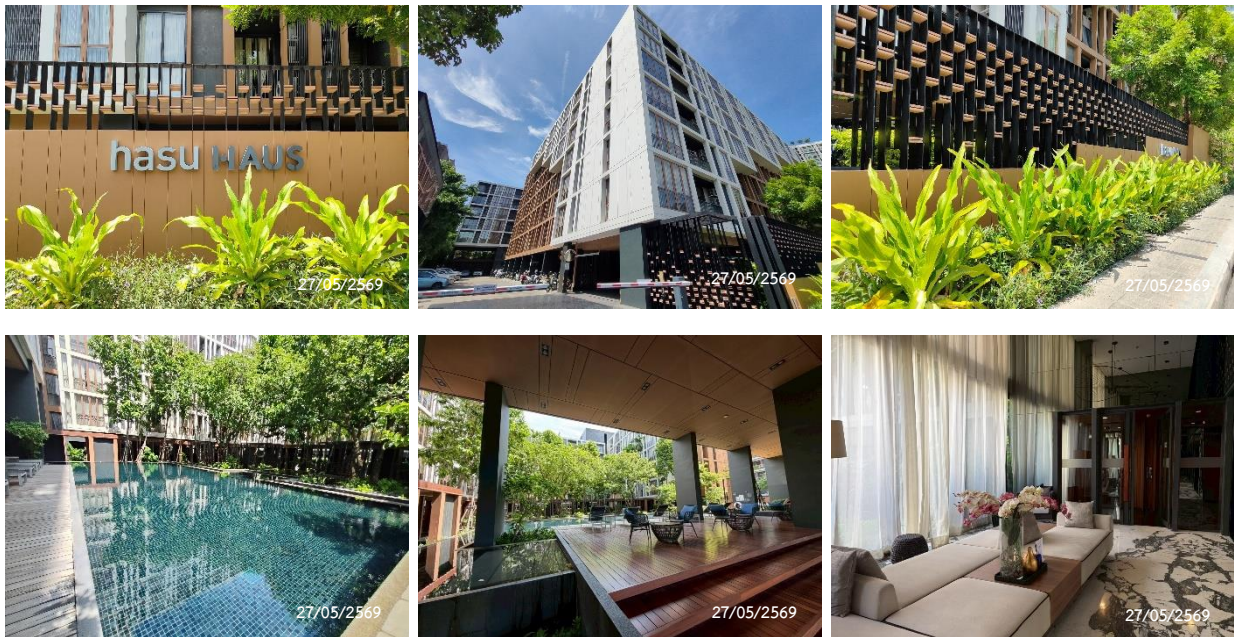
ภาพที่ 2.2-1 สภาพแวดล้อมรอบโครงการ

| องค์ประกอบทางสิ่งแวดล้อม | มาตรการป้องกันและแก้ไขผลกระทบสิ่งแวดล้อม | ผลการปฏิบัติและรายละเอียดการปฏิบัติตามมาตรการ<br>✓ = ปฏิบัติ X = ไม่ได้ปฏิบัติ ○ = ปฏิบัติไม่ได้<br>● = ปฏิบัติได้แต่ไม่มีประสิทธิภาพ ● = ยังไม่ถึงเวลาปฏิบัติ | เอกสารอ้างอิง | ปัญหา/อุปสรรค/แนวทางแก้ไข |
|---|---|---|---|---|
| 1.1 สภาพภูมิประเทศ | 1. จัดให้มีการดูแลรักษาพื้นที่จัดภูมิทัศน์ภายในโครงการให้มีความสะอาด และเป็นระเบียบเรียบร้อยอยู่เสมอ | ✓ - โครงการจัดให้มีเจ้าหน้าที่คอยดูแลพื้นที่จัดภูมิทัศน์ภายในโครงการให้มีความสะอาด และเป็นระเบียบเรียบร้อยอยู่เป็นประจำทุกวัน | ภาพที่ 2.2-1 | - |

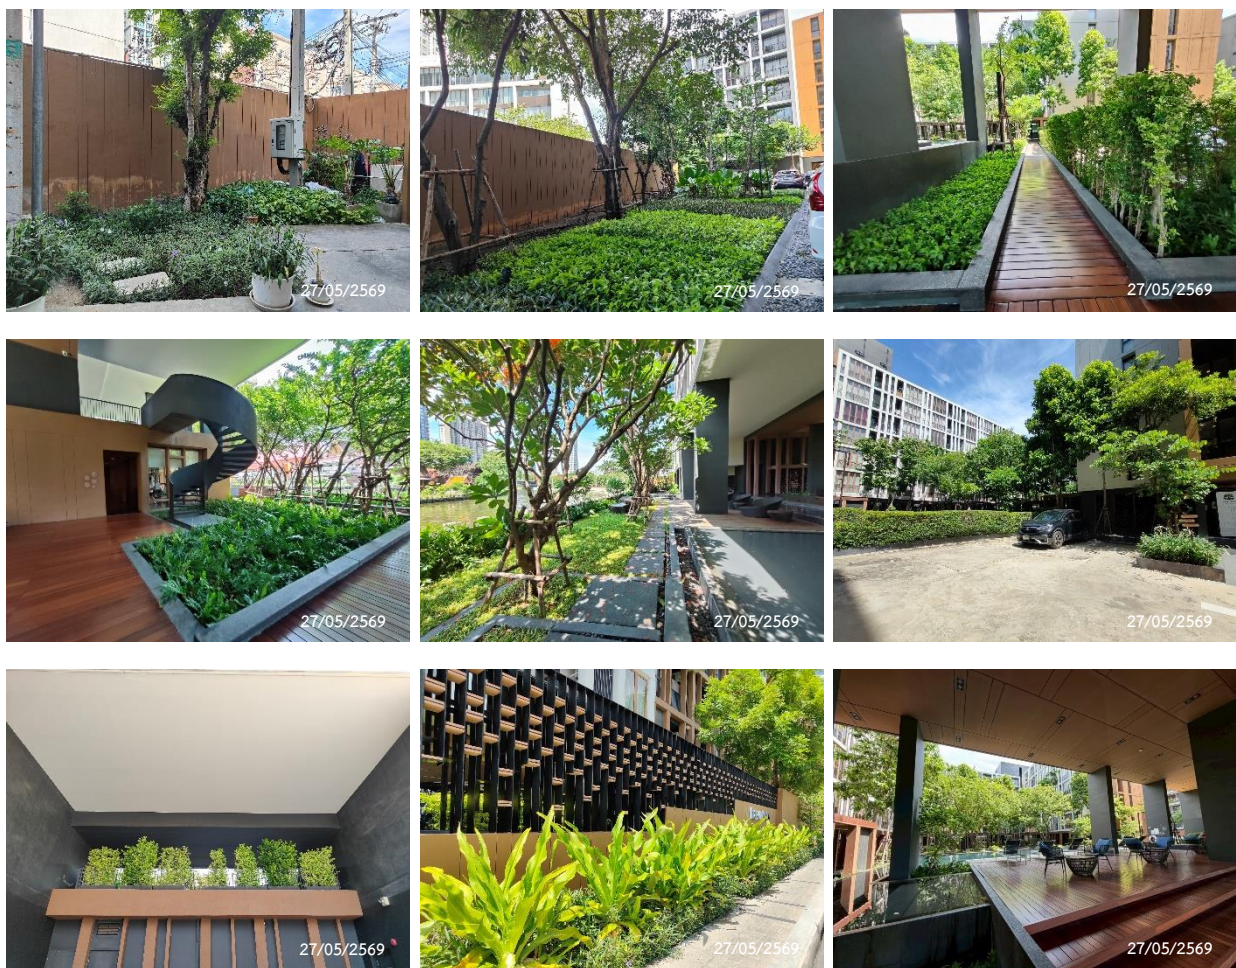
ภาพที่ 2.2-2 พื้นที่สีเขียวภายในโครงการ

| องค์ประกอบทางสิ่งแวดล้อม | มาตรการป้องกันและแก้ไขผลกระทบสิ่งแวดล้อม | ผลการปฏิบัติและรายละเอียดการปฏิบัติตามมาตรการฯ<br>✓ = ปฏิบัติ X = ไม่ได้ปฏิบัติ ○ = ปฏิบัติไม่ได้<br>● = ปฏิบัติได้แต่ไม่มีประสิทธิภาพ ●● = ยังไม่ถึงเวลาปฏิบัติ | เอกสารอ้างอิง | ปัญหา/อุปสรรค/แนวทางแก้ไข |
|---|---|---|---|---|
| | 4. จัดให้มีพื้นที่สีเขียวภายในโครงการให้มากที่สุด ขนาดพื้นที่รวม 1,566.24 ตร.ม. โดยต้นไม้ที่เลือกใช้ ได้แก่ ต้นพิกุล ต้นป๊อบ ต้นมะฮอกกานี ต้นหางนกยูงฝรั่ง ต้นมะม่วง ต้นสีลาวดี ต้นหว้า ต้นทองหลาง ต้นมะเฟือง ต้นลำไย ต้นชมพู ต้นมะปราง และต้นหางนกยูงสีแดง เป็นต้น (พื้นที่ไม้ยืนต้น 1,099.07 ตร.ม.) ซึ่งจะสามารถดูดซับคาร์บอนมอนอกไซด์ที่เกิดจากโครงการได้หมด | ✓ - โครงการจัดให้มีพื้นที่สีเขียวภายในโครงการบริเวณชั้นล่าง ขนาดพื้นที่รวม 1,566.24 ตร.ม. โดยต้นไม้ที่เลือกใช้สามารถดูดซับคาร์บอนมอนอกไซด์ที่เกิดจากโครงการได้ | ภาพที่ 2.2-2 | - |

| องค์ประกอบทางสิ่งแวดล้อม | มาตรการป้องกันและแก้ไขผลกระทบสิ่งแวดล้อม | ผลการปฏิบัติและรายละเอียดการปฏิบัติตามมาตรการ<br>✓ = ปฏิบัติ X = ไม่ได้ปฏิบัติ O = ปฏิบัติไม่ได้<br>● = ปฏิบัติได้แต่ไม่มีประสิทธิภาพ ● = ยังไม่ถึงเวลาปฏิบัติ | เอกสารอ้างอิง | ปัญหา/อุปสรรค/แนวทางแก้ไข |
|---|---|---|---|---|
| | 6. จัดเตรียมพื้นที่สีเขียวสำหรับบำบัดอากาศเสียได้ไม่น้อยกว่า 523.58 ลบ.ม./วัน-ชุด | ✓ - โครงการจัดให้มีพื้นที่สีเขียวบริเวณระบบบำบัดน้ำเสีย เพื่อช่วยบำบัดอากาศเสียที่เกิดขึ้นจากระบบบำบัดน้ำเสีย | ภาพที่ 2.2-2 | - |

| องค์ประกอบทางสิ่งแวดล้อม | มาตรการป้องกันและแก้ไขผลกระทบสิ่งแวดล้อม | ผลการปฏิบัติและรายละเอียดการปฏิบัติตามมาตรการฯ<br>✓ = ปฏิบัติ X = ไม่ได้ปฏิบัติ O = ปฏิบัติไม่ได้<br>● = ปฏิบัติได้แต่ไม่มีประสิทธิภาพ ● = ยังไม่ถึงเวลาปฏิบัติ | | เอกสารอ้างอิง | ปัญหา/อุปสรรค/แนวทางแก้ไข |
|---|---|---|---|---|---|
| 5) ความเป็นส่วนตัว | - จัดให้มีพื้นที่สีเขียวบริเวณแนวรั้วโครงการ | ✓ | - โครงการจัดให้มีพื้นที่สีเขียวบริเวณชั้นล่างรอบโครงการ และมีระเบียงชั้นลอยริมคลองพระโขนง ห้องออกกำลังกาย และห้องสมุด เพื่อเป็นที่พักผ่อนหย่อนใจทำให้เกิดความผ่อนคลาย | ภาพที่ 2.2-2 | - |

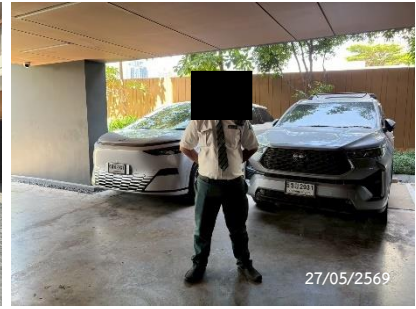
เจ้าหน้าที่รักษาความปลอดภัย

| องค์ประกอบทางสิ่งแวดล้อม | มาตรการป้องกันและแก้ไขผลกระทบสิ่งแวดล้อม | ผลการปฏิบัติและรายละเอียดการปฏิบัติตามมาตรการฯ<br>✓ = ปฏิบัติ X = ไม่ได้ปฏิบัติ ○ = ปฏิบัติไม่ได้<br>● = ปฏิบัติได้แต่ไม่มีประสิทธิภาพ ●● = ยังไม่ถึงเวลาปฏิบัติ | เอกสารอ้างอิง | ปัญหา/อุปสรรค/แนวทางแก้ไข |
|---|---|---|---|---|
| 2) มลพิษทางอากาศ (ต่อ) | 3. จัดให้มีเจ้าหน้าที่อำนวยความสะดวกด้านการจราจรบริเวณทางเข้า-ออกโครงการ | ✓ - โครงการจัดให้มีเจ้าหน้าที่อำนวยความสะดวกด้านการจราจรบริเวณทางเข้า-ออกโครงการ ตลอด 24 ชั่วโมง | ภาพที่ 2.2-3 | - |

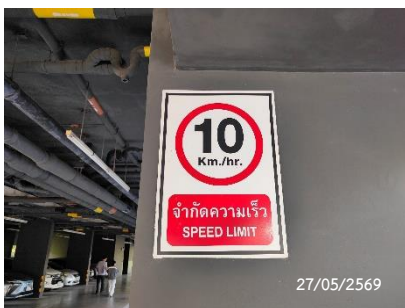
ป้ายจำกัดความเร็ว

| องค์ประกอบทางสิ่งแวดล้อม | มาตรการป้องกันและแก้ไขผลกระทบสิ่งแวดล้อม | ผลการปฏิบัติและรายละเอียดการปฏิบัติตามมาตรการ<br>✓ = ปฏิบัติ X = ไม่ได้ปฏิบัติ ○ = ปฏิบัติไม่ได้<br>● = ปฏิบัติได้แต่ไม่มีประสิทธิภาพ ● = ยังไม่ถึงเวลาปฏิบัติ | เอกสารอ้างอิง | ปัญหา/อุปสรรค/แนวทางแก้ไข |
|---|---|---|---|---|
| 1.2 คุณภาพอากาศ<br>1) ฝุ่นละออง | 1. ควบคุมความเร็วของรถภายในโครงการ เช่น ป้ายจำกัดความเร็วไม่เกิน 30 กิโลเมตร/ชั่วโมง สันนุนลดความเร็ว เพื่อไม่ให้เกิดการฟุ้งกระจายของฝุ่นบนผิวถนน | ✓ - โครงการจัดให้มีการควบคุมความเร็วของรถภายในโครงการ โดยการติดตั้งป้ายจำกัดความเร็วไม่เกิน 10 กิโลเมตร/ชั่วโมง เพื่อไม่ให้เกิดการฟุ้งกระจายของฝุ่นบนผิวถนน | ภาพที่ 2.2-3 | - |

| องค์ประกอบทางสิ่งแวดล้อม | มาตรการป้องกันและแก้ไขผลกระทบสิ่งแวดล้อม | ผลการปฏิบัติและรายละเอียดการปฏิบัติตามมาตรการฯ<br>✓ = ปฏิบัติ X = ไม่ได้ปฏิบัติ ○ = ปฏิบัติไม่ได้<br>● = ปฏิบัติได้แต่ไม่มีประสิทธิภาพ ●● = ยังไม่ถึงเวลาปฏิบัติ | เอกสารอ้างอิง | ปัญหา/อุปสรรค/แนวทางแก้ไข |
|---|---|---|---|---|
| 1.3 เสียงและความสั่นสะเทือน | - ควบคุมความเร็วของการใช้รถในบริเวณพื้นที่โครงการ เช่น ติดป้ายจำกัดความเร็ว และทำสัญญาณลดความเร็ว และช่วยลดระดับเสียงที่เกิดจากการแล่นของรถยนต์ลดลงไปด้วย | ✓ - โครงการจัดให้มีการควบคุมความเร็วของรถภายในโครงการ โดยมีการติดตั้งป้ายจำกัดความเร็ว ไม่เกิน 10 กิโลเมตร/ชั่วโมง | ภาพที่ 2.2-3 | - |

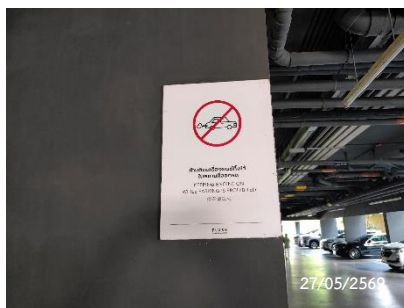
ป้ายห้ามติดเครื่องยนต์

| องค์ประกอบทางสิ่งแวดล้อม | มาตรการป้องกันและแก้ไขผลกระทบสิ่งแวดล้อม | ผลการปฏิบัติและรายละเอียดการปฏิบัติตามมาตรการ<br>✓ = ปฏิบัติ X = ไม่ได้ปฏิบัติ ○ = ปฏิบัติไม่ได้<br>● = ปฏิบัติได้แต่ไม่มีประสิทธิภาพ ● = ยังไม่ถึงเวลาปฏิบัติ | เอกสารอ้างอิง | ปัญหา/อุปสรรค/แนวทางแก้ไข |
|---|---|---|---|---|
| 2) มลพิษทางอากาศ | 1. ติดตั้งป้ายห้ามติดเครื่องยนต์ทิ้งไว้ภายในบริเวณลานจอดรถ ให้สังเกตได้อย่างชัดเจนและทั่วถึง | ✓ - โครงการจัดให้มีการติดตั้งป้ายห้ามติดเครื่องยนต์ทิ้งไว้ในบริเวณที่จอดรถให้สังเกตได้อย่างชัดเจน | ภาพที่ 2.2-3 | - |

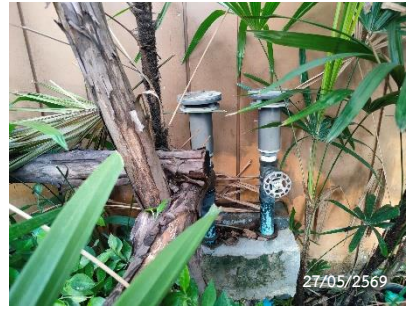
ท่อเติมอากาศ

| องค์ประกอบทางสิ่งแวดล้อม | มาตรการป้องกันและแก้ไขผลกระทบสิ่งแวดล้อม | ผลการปฏิบัติและรายละเอียดการปฏิบัติตามมาตรการฯ<br>✓ = ปฏิบัติ X = ไม่ได้ปฏิบัติ O = ปฏิบัติไม่ได้<br>● = ปฏิบัติได้แต่ไม่มีประสิทธิภาพ ● = ยังไม่ถึงเวลาปฏิบัติ | เอกสารอ้างอิง | ปัญหา/อุปสรรค/แนวทางแก้ไข |
|---|---|---|---|---|
| 1.4 คุณภาพน้ำ | 1. จัดให้มีระบบบำบัดแบบเติมอากาศ (Aeration activates sludge process) ซึ่งได้รับการออกแบบให้รองรับน้ำเสียได้ทั้งสิ้น 300 ลบ.ม./วัน โดยระบบบำบัดน้ำเสียจะมีประสิทธิภาพร้อยละ 92 สามารถบำบัดน้ำเสียให้ได้คุณภาพตามมาตรฐานน้ำทิ้งจากอาคารประเภท ก. ซึ่งกำหนดให้มีค่า BOD ไม่เกิน 20 มก/ล. | ✓ - โครงการจัดให้มีระบบบำบัดน้ำเสียแบบเติมอากาศ (Aeration activates sludge process) อาคารละ 1 ชุด สามารถรองรับน้ำเสียของโครงการได้อย่างเพียงพอและสามารถบำบัดน้ำเสียให้อยู่ในมาตรฐานน้ำทิ้งจากอาคารประเภท ก. ซึ่งกำหนดให้มีค่า BOD ไม่เกิน 20 มก/ล. | ภาพที่ 2.2-5 | - |

| องค์ประกอบทางสิ่งแวดล้อม | มาตรการป้องกันและแก้ไขผลกระทบสิ่งแวดล้อม | ผลการปฏิบัติและรายละเอียดการปฏิบัติตามมาตรการฯ<br>✓ = ปฏิบัติ X = ไม่ได้ปฏิบัติ O = ปฏิบัติไม่ได้<br>● = ปฏิบัติได้แต่ไม่มีประสิทธิภาพ ● = ยังไม่ถึงเวลาปฏิบัติ | เอกสารอ้างอิง | ปัญหา/อุปสรรค/แนวทางแก้ไข |
|---|---|---|---|---|
| 3.2 การบำบัดน้ำเสีย | 1. จัดให้มีระบบบำบัดแบบเติมอากาศ (Aeration activated sludge process) ได้รับการออกแบบให้รองรับน้ำเสียได้ 120 ลบ.ม./วัน/ถัง จำนวน 2 ถัง โดยระบบบำบัดน้ำเสียจะมีประสิทธิภาพร้อยละ 92 สามารถบำบัดน้ำเสียให้ได้คุณภาพตามมาตรฐานน้ำทิ้งจากอาคารประเภท ข ซึ่งกำหนดให้มีค่า BOD ไม่เกิน 20 มก./ล. | ✓ - โครงการจัดให้มีระบบบำบัดน้ำเสียแบบเติมอากาศ (Aeration activated sludge process) อาคารละ 1 ชุด สามารถรองรับน้ำเสียของโครงการได้อย่างเพียงพอและสามารถบำบัดน้ำเสียให้อยู่ในมาตรฐานน้ำทิ้งจากอาคารประเภท ข ซึ่งกำหนดให้มีค่า BOD ไม่เกิน 20 มก./ล. | ภาพที่ 2.2-5 | - |

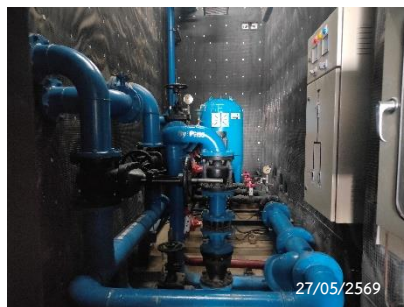
Booster Pump

| องค์ประกอบทางสิ่งแวดล้อม | มาตรการป้องกันและแก้ไขผลกระทบสิ่งแวดล้อม | ผลการปฏิบัติและรายละเอียดการปฏิบัติตามมาตรการฯ<br>✓ = ปฏิบัติ    X = ไม่ได้ปฏิบัติ    ○ = ปฏิบัติไม่ได้<br>● = ปฏิบัติได้แต่ไม่มีประสิทธิภาพ    ● = ยังไม่ถึงเวลาปฏิบัติ | เอกสารอ้างอิง | ปัญหา/อุปสรรค/แนวทางแก้ไข | |
|---|---|---|---|---|---|
| 3.1 การใช้น้ำ | 1. โครงการจะจัดให้มีถังเก็บน้ำใต้ดินคอนกรีตเสริมเหล็ก (ถังละ 90 ลบ.ม. จำนวน 2 ถัง/อาคาร) รวมจำนวน 4 ถัง ความจุรวม 360 ลบ.ม. และถังเก็บน้ำชั้นดาดฟ้า (ขนาดถังละ 27.9 ลบ.ม. จำนวน 2 ถัง/อาคาร) รวมจำนวน 4 ถัง มีความจุรวม 111.6 ลบ.ม. สำรองน้ำเพื่ออุปโภค-บริโภคทั้งหมด รวมปริมาณน้ำเพื่ออุปโภค-บริโภค 471.6 ลบ.ม. | ✓ | - โครงการจัดให้มีถังเก็บน้ำใต้ดินเป็นคอนกรีตเสริมเหล็ก จำนวน 2 ถัง/อาคาร และถังเก็บน้ำชั้นดาดฟ้า จำนวน 2 ถัง/อาคาร เพื่อสำรองน้ำอุปโภค-บริโภคในโครงการ | ภาพที่ 2.2-6 | - |

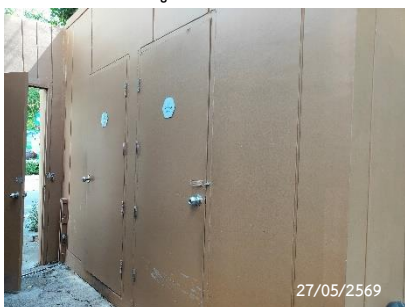
ห้องพักมูลฝอยรวม

| องค์ประกอบทางสิ่งแวดล้อม | มาตรการป้องกันและแก้ไขผลกระทบสิ่งแวดล้อม | ผลการปฏิบัติและรายละเอียดการปฏิบัติตามมาตรการ<br>✓ = ปฏิบัติ X = ไม่ได้ปฏิบัติ O = ปฏิบัติไม่ได้<br>● = ปฏิบัติได้แต่ไม่มีประสิทธิภาพ ● = ยังไม่ถึงเวลาปฏิบัติ | เอกสารอ้างอิง | ปัญหา/อุปสรรค/แนวทางแก้ไข |
|---|---|---|---|---|
| 3.4 การจัดการมูลฝอย (ต่อ) | 5. จัดให้มีห้องพักมูลฝอยรวมของโครงการ ความจุ 9.828 ลบ.ม. (ห้องพักมูลฝอยเปียกความจุ 4.914 ลบ.ม. และห้องมูลฝอยแห้งความจุ 4.914 ลบ.ม.) ซึ่งรองรับมูลฝอยจากอาคารได้ประมาณ 3.1 วัน โดยจัดให้มีถังรองรับมูลฝอยทั่วไป มูลฝอยอันตราย และมูลฝอยรีไซเคิลในห้องพักขยะแห้งของโครงการ | ✓ - โครงการจัดให้มีห้องพักมูลฝอยรวมของโครงการ แบ่งเป็นห้องพักมูลฝอยเปียกความจุ 4.914 ลบ.ม. และห้องมูลฝอยแห้งความจุ 4.914 ลบ.ม. โดยจัดให้มีถังรองรับมูลฝอยทั่วไป มูลฝอยอันตราย และมูลฝอยรีไซเคิลบริเวณด้านหน้าห้องพักมูลฝอยรวมของโครงการ | ภาพที่ 2.2-9 | - |
| | 7. ห้องพักมูลฝอยจะต้องมีประตูปิดมิดชิด เพื่อป้องกันกลิ่นรบกวนผู้อยู่อาศัยและชุมชนบริเวณใกล้เคียง โดยเปิดประตูเฉพาะช่วงที่มีการเก็บขนมูลฝอยเท่านั้น | ✓ - ห้องพักมูลฝอยของโครงการมีประตูปิดมิดชิด เพื่อป้องกันกลิ่นรบกวนผู้อยู่อาศัยและชุมชนบริเวณใกล้เคียง โดยจะเปิดประตูเฉพาะช่วงที่มีการเก็บขนมูลฝอยเท่านั้น | ภาพที่ 2.2-9 | - |

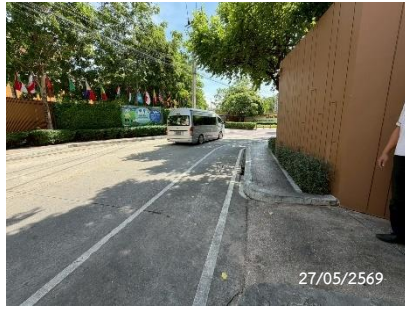
พื้นที่จอดรถเก็บขนมูลฝอย

| องค์ประกอบทางสิ่งแวดล้อม | มาตรการป้องกันและแก้ไขผลกระทบสิ่งแวดล้อม | ผลการปฏิบัติและรายละเอียดการปฏิบัติตามมาตรการฯ<br>✓ = ปฏิบัติ X = ไม่ได้ปฏิบัติ ○ = ปฏิบัติไม่ได้<br>● = ปฏิบัติได้แต่ไม่มีประสิทธิภาพ ● = ยังไม่ถึงเวลาปฏิบัติ | เอกสารอ้างอิง | ปัญหา/อุปสรรค/แนวทางแก้ไข |
|---|---|---|---|---|
| | 11. กั้นที่ให้อาคารที่ใกล้กับห้องพักมูลฝอยรวม เพื่อเป็นที่จอดรถเก็บขนมูลฝอยของสำนักงานเขตวัฒนา | ✓ - โครงการจัดให้มีการจัดพื้นที่จอดรถเก็บขนมูลฝอยของสำนักงานเขตวัฒนาไว้บริเวณริมภายนอกโครงการ โดยจะมีประตูเชื่อมถึงห้องพักขยะรวม สำหรับขนย้ายมูลฝอยโดยเฉพาะ | ภาพที่ 2.2-9 | - |
