พลการดำเนินการตามมาตรการป้องกันและแก้ไขผลกระทบสิ่งแวดล้อม

ผลการตรวจสอบการดำเนินการตามมาตรการป้องกันและแก้ไขผลกระทบสิ่งแวดล้อมทั่วไป โครงการเหมืองแร่หินอุตสาหกรรมชนิดหินปูน (เพื่ออุตสาหกรรมก่อสร้าง) ของห้างหุ้นส่วนจำกัด มาตรฐานจักรกล ประทานบัตรที่ 28465/16449 ร่วมแผนผังโครงการเดียวกันกับบริษัท ศิลามาตรศรี จำกัด ประทานบัตรที่ 33759/16450 นำเสนอดังตารางที่ 2.1-1

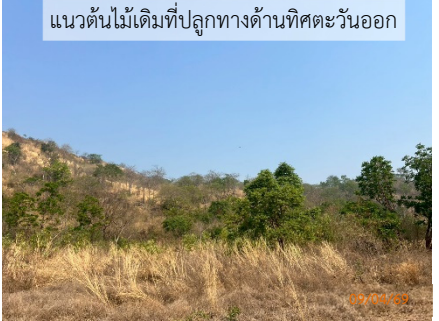
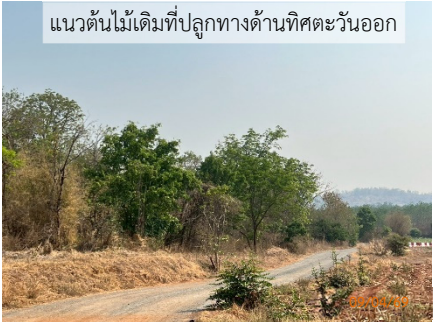
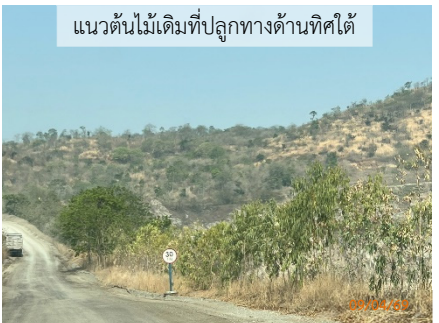
| มาตรการป้องกันและแก้ไขผลกระทบสิ่งแวดล้อม<br>และมาตรการติดตามตรวจสอบผลกระทบสิ่งแวดล้อม | ผลการปฏิบัติตามมาตรการ | ปัญหา อุปสรรค ที่ไม่สามารถปฏิบัติ<br>ตามมาตรการ และแนวทางแก้ไข | ภาพประกอบมาตรการ |
|---|---|---|---|
| | <p>- ทางโครงการดูแลรักษาแนวต้นไม้เดิมที่ปลูกในช่วงที่ผ่านมา โดยต้นไม้ที่ปลูก ได้แก่ ต้นยูคาลิปตัส และต้นสะเดา จำนวน 13,600 ต้น ส่วนบริเวณพื้นที่อื่นๆที่เกี่ยวข้อง ได้ดูแลรักษาสภาพเดิมไว้เพื่อเป็นแนวกันชน (Buffer Zone) ปลูกต้นไม้บริเวณริมเส้นทางขนส่งแร่จากหน้าเหมืองไปยังโรงโม่หิน และบริเวณด้านข้างลานหน้าโรงโม่หินจำนวน 11,200 ต้น พร้อมทั้งดูแลรักษาแนวต้นไม้เดิมที่เคยปลูกในช่วงที่ผ่านมาให้เจริญเติบโตได้ดี อีกทั้งจัดส่งรายงานผลการดำเนินงานด้านการฟื้นฟูให้หน่วยงานที่เกี่ยวข้องทราบทุกปี ได้แก่ กรมอุตสาหกรรมพื้นฐานและการเหมืองแร่ สำนักงานอุตสาหกรรมจังหวัดสุพรรณบุรี สำนักงานอุตสาหกรรมพื้นฐานและการเหมืองแร่ เขต 7 ราชบุรี เพื่อส่งต่อไปยังสำนักงานทรัพยากรธรรมชาติและสิ่งแวดล้อมจังหวัดสุพรรณบุรี และสำนักงานนโยบายและแผนทรัพยากรธรรมชาติและสิ่งแวดล้อมทราบทุกปี โครงการจัดส่งครั้งล่าสุดเดือนกันยายน 2568 ดังเอกสารแนบ 3 ในส่วนปี 2569 จะนำเสนอให้ทราบในรายงานรอบถัดไป</p> | | <p>แนวต้นไม้เดิมที่ปลูกทางด้านทิศตะวันออก</p> <p>แนวต้นไม้เดิมที่ปลูกทางด้านทิศตะวันออก</p> <p>แนวต้นไม้เดิมที่ปลูกทางด้านทิศใต้</p> |

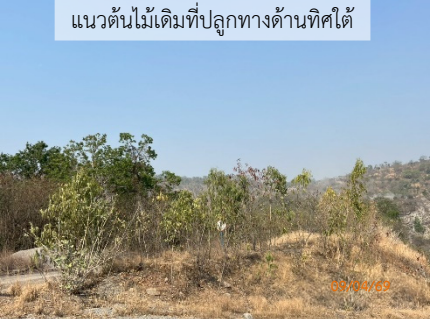
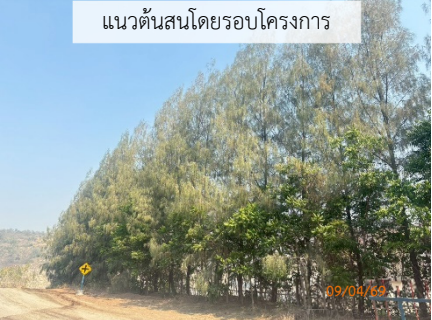
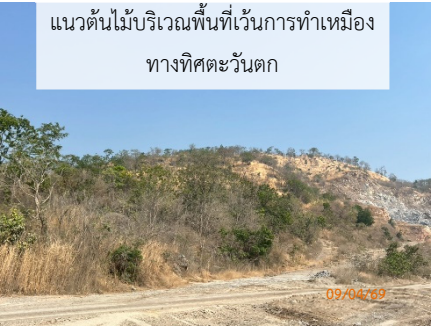
| มาตรการป้องกันและแก้ไขผลกระทบสิ่งแวดล้อม<br>และมาตรการติดตามตรวจสอบผลกระทบสิ่งแวดล้อม | ผลการปฏิบัติตามมาตรการ | ปัญหา อุปสรรค ที่ไม่สามารถปฏิบัติตามมาตรการ และแนวทางแก้ไข | ภาพประกอบมาตรการ |
|---|---|---|---|
| | | | <div>แนวต้นไม้เดิมที่ปลูกทางด้านทิศใต้</div> <div>แนวต้นไม้โดยรอบโครงการ</div> <div>แนวต้นไม้บริเวณพื้นที่เว้นการทำเหมือง<br/>ทางทิศตะวันตก</div> |

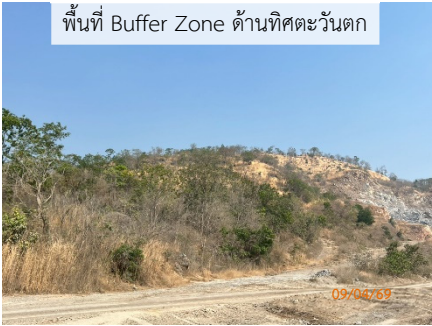
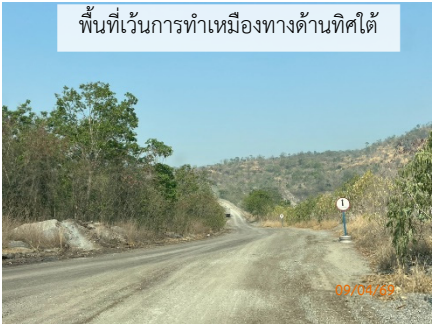
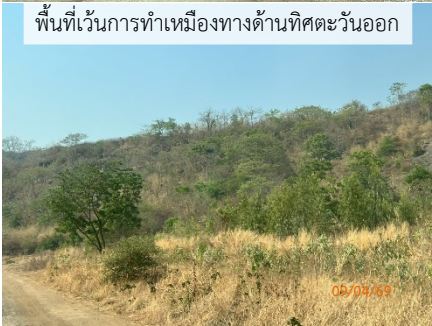
| มาตรการป้องกันและแก้ไขผลกระทบสิ่งแวดล้อม<br>และมาตรการติดตามตรวจสอบผลกระทบสิ่งแวดล้อม | ผลการปฏิบัติตามมาตรการ | ปัญหา อุปสรรค ที่ไม่สามารถปฏิบัติ<br>ตามมาตรการ และแนวทางแก้ไข | ภาพประกอบมาตรการ |
|---|---|---|---|
| <p><b>1. ลักษณะภูมิประเทศ</b></p> <p>1.1 ให้เว้นพื้นที่ไม่ทำเหมืองตามแนวเขตประทานบัตร ทางด้านทิศเหนือ ทิศตะวันออก และทิศใต้ของพื้นที่โครงการ ในระยะไม่น้อยกว่า 10 ม. โดยให้พื้นที่ที่มีกิจกรรมการทำเหมืองทางด้านทิศตะวันตกเป็นพื้นที่กันเขตเพื่อเป็นการรักษาสภาพภูมิประเทศเดิมไว้</p> | <p>- การทำเหมืองของโครงการได้เว้นพื้นที่ไม่ทำเหมืองทางด้านทิศเหนือ ทิศตะวันออก และทิศใต้ในระยะไม่น้อยกว่า 10 ม. จากขอบเขตพื้นที่โครงการ ยกเว้นด้านทิศตะวันตกที่กำหนดให้เป็นแนว Buffer Zone โดยได้รักษาสภาพภูมิประเทศเดิมไว้</p> | <p>- ไม่มี</p> | <div><p>พื้นที่ Buffer Zone ด้านทิศตะวันตก</p><p>พื้นที่เว้นการทำเหมืองทางด้านทิศใต้</p><p>พื้นที่เว้นการทำเหมืองทางด้านทิศตะวันออก</p></div> |

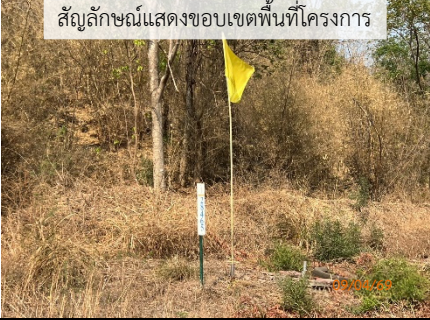
| มาตรการป้องกันและแก้ไขผลกระทบสิ่งแวดล้อม<br>และมาตรการติดตามตรวจสอบผลกระทบสิ่งแวดล้อม | ผลการปฏิบัติตามมาตรการ | ปัญหา อุปสรรค ที่ไม่สามารถปฏิบัติ<br>ตามมาตรการ และแนวทางแก้ไข | ภาพประกอบมาตรการ |
|---|---|---|---|
| 1.3 ให้ทำการปักเสาคอนกรีต เหล็ก หรือวัสดุอื่นๆ<br>ตามความเหมาะสมในบริเวณแนวเขตเว้นการทำเหมือง<br>เพื่อใช้จุดสังเกตในการปฏิบัติงาน รวมทั้งใช้อ้างอิงใน<br>การตรวจสอบการทำเหมืองต่อไป | - โครงการจัดให้มีเสาคอนกรีต ทำเป็น<br>สัญลักษณ์ธงสีเหลือง และธงสีแดง เพื่อเป็นแนว<br>เขตเว้นการทำเหมือง และเป็นจุดสังเกตในการ<br>ปฏิบัติงาน รวมทั้งใช้อ้างอิงในการตรวจสอบการ<br>ทำเหมืองต่อไป | - ไม่มี | <div>สัญลักษณ์แสดงขอบเขตพื้นที่โครงการ</div> |

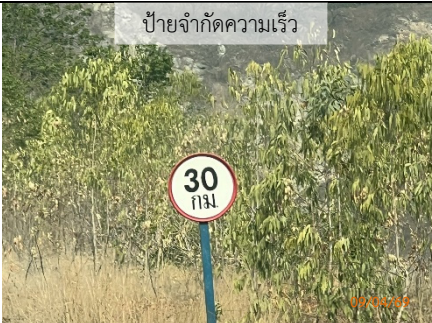
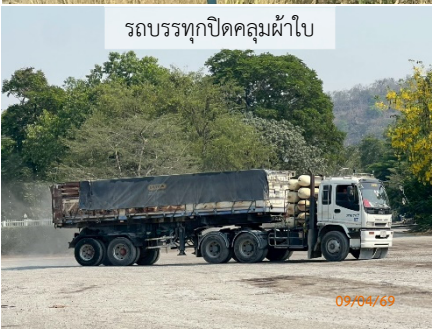
| มาตรการป้องกันและแก้ไขผลกระทบสิ่งแวดล้อม<br>และมาตรการติดตามตรวจสอบผลกระทบสิ่งแวดล้อม | ผลการปฏิบัติตามมาตรการ | ปัญหา อุปสรรค ที่ไม่สามารถปฏิบัติ<br>ตามมาตรการ และแนวทางแก้ไข | ภาพประกอบมาตรการ |
|---|---|---|---|
| | | | <p>ป้ายจำกัดความเร็ว</p> <p>รถบรรทุกปิดคลุมผ้าใบ</p> |

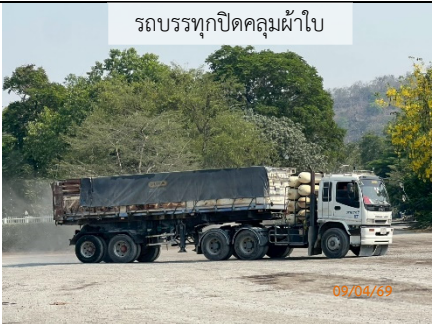
| มาตรการป้องกันและแก้ไขผลกระทบสิ่งแวดล้อม<br>และมาตรการติดตามตรวจสอบผลกระทบสิ่งแวดล้อม | ผลการปฏิบัติตามมาตรการ | ปัญหา อุปสรรค ที่ไม่สามารถปฏิบัติ<br>ตามมาตรการ และแนวทางแก้ไข | ภาพประกอบมาตรการ |
|---|---|---|---|
| <p>2.4 ในการขนส่งแร่ออกนอกพื้นที่โครงการจะต้องใช้ผ้าใบคลุมกระบะบรรทุกให้มิดชิดเพื่อลดการฟุ้งกระจายของฝุ่นละอองและการกระเด็นของเศษหินและใช้ควบคุมน้ำหนักบรรทุกและความเร็วของรถบรรทุกแรงแโดยเฉพาะช่วงที่ผ่านพื้นที่ชุมชนให้อยู่ในพิกัดที่ทางราชการกำหนดไว้ และห้ามมีการขนส่งแร่ในช่วงเวลา 07.00-08.30 น. และ 15.00-16.30 น. ซึ่งเป็นช่วงที่นักเรียนและประชาชนเดินทางไป-กลับจากโรงเรียนและที่ทำงาน</p> | <p>- โครงการขอความร่วมมือพนักงานขับรถให้ใช้ผ้าใบปิดคลุมกระบะให้มิดชิดก่อนออกจากพื้นที่โครงการ และตลอดเส้นทางขนส่งแร่ และไม่ขนส่งแร่ในช่วงที่นักเรียนและประชาชนเดินทางไปกลับ-กลับจากโรงเรียน และที่ทำงาน</p> | <p>- ไม่มี</p> | <p>รถบรรทุกปิดคลุมผ้าใบ</p> |

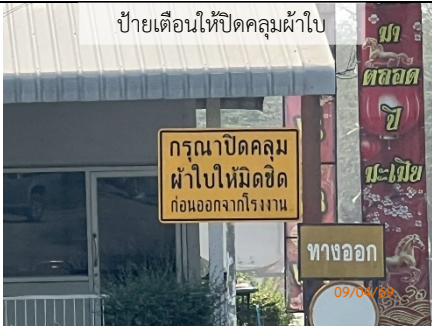
| มาตรการป้องกันและแก้ไขผลกระทบสิ่งแวดล้อม<br>และมาตรการติดตามตรวจสอบผลกระทบสิ่งแวดล้อม | ผลการปฏิบัติตามมาตรการ | ปัญหา อุปสรรค ที่ไม่สามารถปฏิบัติ<br>ตามมาตรการ และแนวทางแก้ไข | ภาพประกอบมาตรการ |
|---|---|---|---|
| | | | <p>ป้ายเตือนให้ปิดคลุมผ้าใบ</p> |

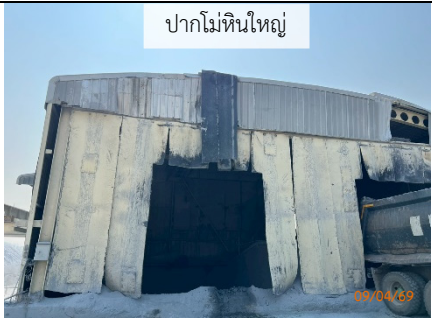
| มาตรการป้องกันและแก้ไขผลกระทบสิ่งแวดล้อม<br>และมาตรการติดตามตรวจสอบผลกระทบสิ่งแวดล้อม | ผลการปฏิบัติตามมาตรการ | ปัญหา อุปสรรค ที่ไม่สามารถปฏิบัติ<br>ตามมาตรการ และแนวทางแก้ไข | ภาพประกอบมาตรการ |
|---|---|---|---|
| 2.6 กำหนดให้โรงโม่หินมีระบบการบำรุงรักษาเครื่องจักรและอุปกรณ์ทั้งหมดแบบป้องกันเป็นไปตามประกาศกรมอุตสาหกรรมพื้นฐานและการเหมืองแร่ เรื่อง ให้โรงโม่บดหรือย่อยหิน มีระบบป้องกันผลกระทบสิ่งแวดล้อม ดังเช่น ซ่อมบำรุงรักษาเครื่องจักรอุปกรณ์ให้มีสภาพที่ดีตามข้อกำหนด รวมทั้งมีการซ่อมแซมรอยแตก รอยร้าวต่างๆ เพื่อรักษาประสิทธิภาพในการป้องกันการฟุ้งกระจายของฝุ่นละออง | <ul style="list-style-type: none"> <li>- มีการสร้างอาคารปิดคลุม 3 ด้าน พร้อมหลังคาและหลังคาสำหรับเครื่องบดชุดแรก ยังรับหินใหญ่และตะแกรงร่อน</li> <li>- มีการติดตั้งสเปรย์น้ำเพื่อลดฝุ่นละอองและบำรุงรักษาระบบป้องกันและกำจัดฝุ่นให้มีประสิทธิภาพที่ดีอยู่เสมอ</li> <li>- มีการปิดคลุมเครื่องบดชุดที่ 2 เครื่องบดชุดที่ 3 ตะแกรงสั่นและตะแกรงคัดขนาด รวมทั้งปิดคลุมเครื่องจักรทั้งหมดและติดตั้งระบบสเปรย์น้ำตามจุดต่างๆ</li> <li>- มีการปิดคลุมระบบสายพานลำเลียงพร้อมทั้งติดตั้งเครื่องฉีดสเปรย์น้ำบริเวณจุดต่างๆ ที่</li> </ul> | - ไม่มี | <p>ปากโม่หินใหญ่</p> |

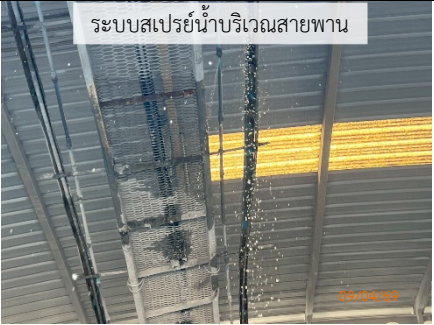
| มาตรการป้องกันและแก้ไขผลกระทบสิ่งแวดล้อม<br>และมาตรการติดตามตรวจสอบผลกระทบสิ่งแวดล้อม | ผลการปฏิบัติตามมาตรการ | ปัญหา อุปสรรค ที่ไม่สามารถปฏิบัติ<br>ตามมาตรการ และแนวทางแก้ไข | ภาพประกอบมาตรการ |
|---|---|---|---|
| | | | <div>ระบบสเปรย์น้ำบริเวณสายพาน</div> |

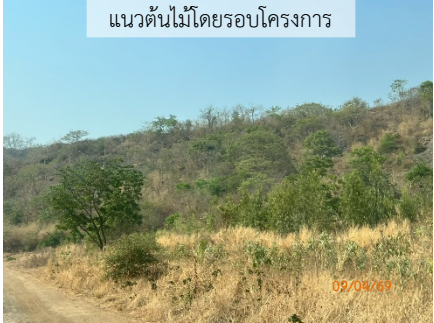
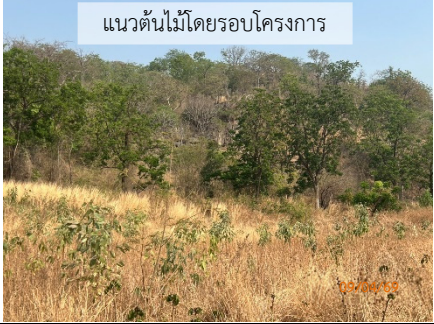
| มาตรการป้องกันและแก้ไขผลกระทบสิ่งแวดล้อม<br>และมาตรการติดตามตรวจสอบผลกระทบสิ่งแวดล้อม | ผลการปฏิบัติตามมาตรการ | ปัญหา อุปสรรค ที่ไม่สามารถปฏิบัติ<br>ตามมาตรการ และแนวทางแก้ไข | ภาพประกอบมาตรการ |
|---|---|---|---|
| 2.7 ดูแลรักษาไม้ยืนต้นโตเร็วบริเวณ รอบพื้นที่<br>โครงการ ถ้าหากพบว่า ต้นไม้ที่ทำการปลูกไว้ตายให้<br>ดำเนินการปลูกทดแทนโดยทันที | - ดูแลแนวต้นไม้ที่ปลูกไว้ในโครงการ และ<br>บริเวณที่เกี่ยวข้องให้สามารถเติบโตได้เป็น<br>อย่างดี ทั้งนี้หากมีต้นไม้ตายลงทางโครงการจะ<br>ดำเนินการปลูกซ่อมแซม และปลูกเสริมให้มี<br>ความหนาแน่นเพื่อลดผลกระทบสิ่งแวดล้อม | - ไม่มี | <div>แนวต้นไม้โดยรอบโครงการ</div> <div>แนวต้นไม้โดยรอบโครงการ</div> |

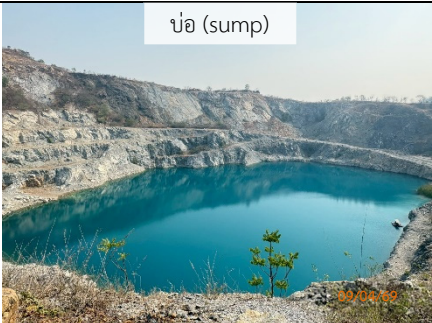
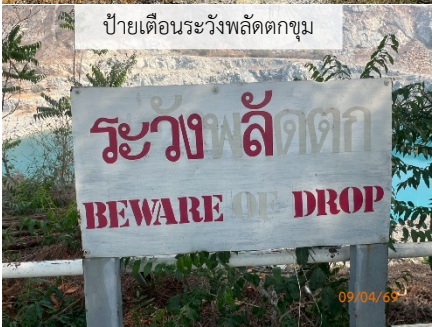
| มาตรการป้องกันและแก้ไขผลกระทบสิ่งแวดล้อม<br>และมาตรการติดตามตรวจสอบผลกระทบสิ่งแวดล้อม | ผลการปฏิบัติตามมาตรการ | ปัญหา อุปสรรค ที่ไม่สามารถปฏิบัติ<br>ตามมาตรการ และแนวทางแก้ไข | ภาพประกอบมาตรการ |
|---|---|---|---|
| 4.2 ให้จัดทำบ่อรวม (sump) ที่จุดต่ำสุดของหน้า<br>เหมืองในแต่ละช่วงปี เพื่อรวบรวมน้ำไหลจากพื้นที่ทำ<br>เหมืองไว้ในจุดเดียวกันและพักน้ำให้ตกตะกอนก่อนที่จะ<br>นำไปใช้ประโยชน์ในพื้นที่โครงการต่อไป | - จัดให้มีบ่อ sump ที่อยู่จุดที่ต่ำสุดของหน้า<br>เหมืองในแต่ละช่วงปี เป็นจุดรวบรวมน้ำไหลจาก<br>พื้นที่ทำเหมืองไว้จุดเดียวกัน โดยไม่มีการปล่อย<br>น้ำออกจากพื้นที่โครงการ และนำน้ำจากบ่อ<br>Sump ไปใช้ประโยชน์ในการฉีดพรมเส้นทาง<br>ขนส่ง ใช้รดน้ำต้นไม้ภายในพื้นที่โครงการ อีกทั้ง<br>มีป้ายเตือนระวังพลัดตกห่มเหมือง | - ไม่มี | <div> <div>บ่อ (sump)</div> <div>ป้ายเตือนระวังพลัดตกห่ม</div> </div> |

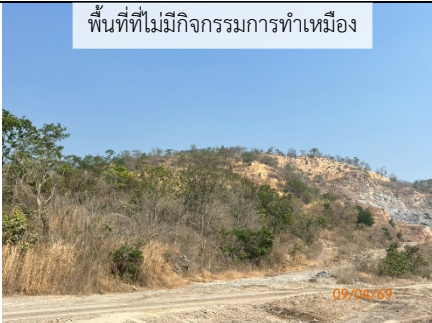
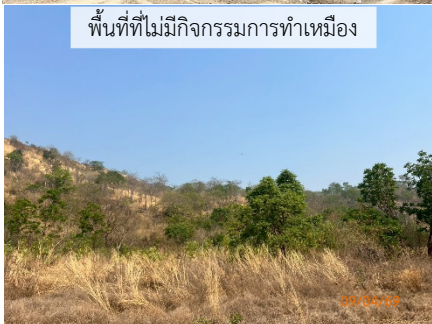
| มาตรการป้องกันและแก้ไขผลกระทบสิ่งแวดล้อม<br>และมาตรการติดตามตรวจสอบผลกระทบสิ่งแวดล้อม | ผลการปฏิบัติตามมาตรการ | ปัญหา อุปสรรค ที่ไม่สามารถปฏิบัติ<br>ตามมาตรการ และแนวทางแก้ไข | ภาพประกอบมาตรการ |
|---|---|---|---|
| 5.2 พื้นที่ที่ไม่มีกิจกรรมการทำเหมืองและกิจกรรมที่เกี่ยวข้องให้รักษาสภาพภูมิประเทศเดิมไว้ และปลูกต้นไม้เสริมให้เต็มพื้นที่ | - บริเวณพื้นที่ที่ไม่เกี่ยวข้องกับการทำเหมือง<br>ยังคงรักษาสภาพเดิมไว้และดูแลรักษาต้นไม้<br>บริเวณพื้นที่ไม่ทำเหมือง | - ไม่มี | <div>พื้นที่ที่ไม่มีกิจกรรมการทำเหมือง</div> <div>พื้นที่ที่ไม่มีกิจกรรมการทำเหมือง</div> |

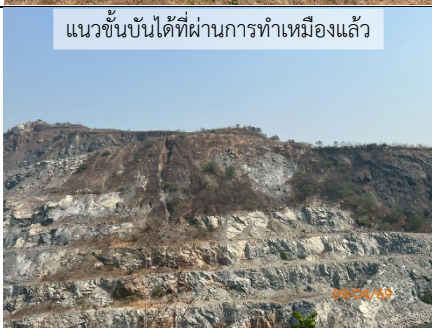
| มาตรการป้องกันและแก้ไขผลกระทบสิ่งแวดล้อม<br>และมาตรการติดตามตรวจสอบผลกระทบสิ่งแวดล้อม | ผลการปฏิบัติตามมาตรการ | ปัญหา อุปสรรค ที่ไม่สามารถปฏิบัติ<br>ตามมาตรการ และแนวทางแก้ไข | ภาพประกอบมาตรการ |
|---|---|---|---|
| 5.3 บริเวณชั้นบันไดหน้าเหมืองที่สิ้นสุดการทำเหมืองตามแผนผังโครงการทำเหมืองแล้ว ให้ทำการปรับลดความลาดชันหน้าเหมืองให้อยู่ในสภาพแข็งแรงและปลอดภัย และขุดหลุมหรือร่องบนชั้นบันไดแล้วนำเปลือกดินใส่ พร้อมทั้งปลูกพืชคลุมดินและไม้ท้องถิ่นไปพร้อมกับการทำเหมือง | - หากสิ้นสุดการทำเหมืองในแต่ละช่วงทาง<br>โครงการจะดำเนินการปรับความลาดชันให้มี<br>ความปลอดภัย และขุดหลุมหรือร่องบน<br>ชั้นบันไดแล้วนำเปลือกดินมาใส่ เพื่อเตรียมการ<br>ปลูกต้นไม้ | - ไม่มี | <div>แนวชั้นบันไดที่ผ่านการทำเหมืองแล้ว</div> |

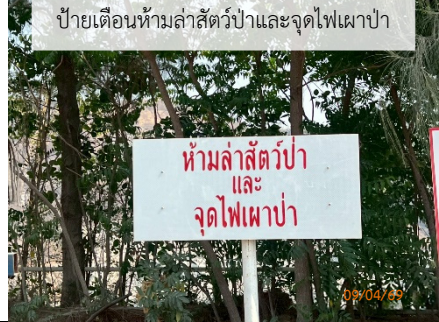
| มาตรการป้องกันและแก้ไขผลกระทบสิ่งแวดล้อม<br>และมาตรการติดตามตรวจสอบผลกระทบสิ่งแวดล้อม | ผลการปฏิบัติตามมาตรการ | ปัญหา อุปสรรค ที่ไม่สามารถปฏิบัติ<br>ตามมาตรการ และแนวทางแก้ไข | ภาพประกอบมาตรการ |
|---|---|---|---|
| | | | <p>ป้ายเตือนระวังพลัดตกห้วยเมือง</p> <p>ป้ายเตือนห้ามล่าสัตว์ป่าและจุดไฟเผาป่า</p> |

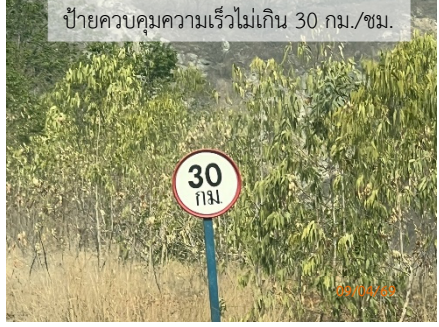
| มาตรการป้องกันและแก้ไขผลกระทบสิ่งแวดล้อม<br>และมาตรการติดตามตรวจสอบผลกระทบสิ่งแวดล้อม | ผลการปฏิบัติตามมาตรการ | ปัญหา อุปสรรค ที่ไม่สามารถปฏิบัติ<br>ตามมาตรการ และแนวทางแก้ไข | ภาพประกอบมาตรการ |
|---|---|---|---|
| <p>6.4 การขนส่งแร่ให้ดำเนินการดังนี้</p> <p>1) ควบคุมความเร็วของรถบรรทุกที่วิ่งภายในโครงการให้ไม่เกิน 30 กม./ชม. และกำชับให้พนักงานระมัดระวังเพื่อป้องกันอุบัติเหตุเกิดขึ้น</p> <p>2) ให้ปิดคลุมผ้าใบให้มิดชิด และปิดฝากระบะข้างและท้ายของรถบรรทุกให้เรียบร้อย รวมทั้งติดป้ายชื่อโครงการ และหมายเลขโทรศัพท์ไว้ที่รถให้สามารถมองเห็นได้อย่างชัดเจน เพื่อรับข้อร้องเรียนจากผู้ใช้ถนนร่วมกับโครงการ</p> | <p>- ควบคุมความเร็วของรถบรรทุกที่ทำการขนส่งแร่ไม่ให้เกินเกณฑ์ที่ราชการกำหนด</p> <p>- ควบคุมความเร็วของรถบรรทุกไม่เกิน 30 กม./ชม. รวมทั้งให้พนักงานเพิ่มความระมัดระวังในการขับขี่มากขึ้นเมื่อผ่านพื้นที่ชุมชน และบริเวณเส้นทางเข้า-ออก เพื่อลดการฟุ้งกระจายของฝุ่น และป้องกันการเกิดอุบัติเหตุที่จะเกิดขึ้น</p> | <p>- ไม่มี</p> | <p>ป้ายควบคุมความเร็วไม่เกิน 30 กม./ชม.</p> |

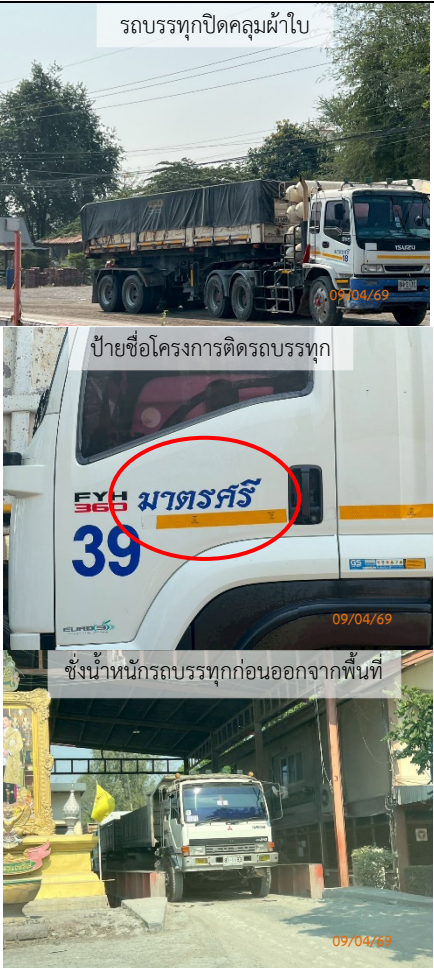
| มาตรการป้องกันและแก้ไขผลกระทบสิ่งแวดล้อม<br>และมาตรการติดตามตรวจสอบผลกระทบสิ่งแวดล้อม | ผลการปฏิบัติตามมาตรการ | ปัญหา อุปสรรค ที่ไม่สามารถปฏิบัติตามมาตรการ และแนวทางแก้ไข | ภาพประกอบมาตรการ |
|---|---|---|---|
| <p>3) ควบคุมน้ำหนักบรรทุกไม่เกินเกณฑ์ที่กฎหมายกำหนด</p> <p>4) อบรมพนักงานขับรถบรรทุกให้ปฏิบัติตามกฎจราจรอย่างเคร่งครัด</p> | <p>- ควบคุมน้ำหนักของรถบรรทุกให้เป็นไปตามที่กฎหมายกำหนด โดยชั่งน้ำหนักก่อนและหลังบรรทุกแร่ รวมทั้งขอความร่วมมือ พนักงานขับรถให้ใช้ผ้าปิดคลุมกระบะให้มิดชิดก่อนออกจากพื้นที่โครงการ และตลอดเส้นทางขนส่งแร่</p> <p>- มีการดูแลรักษา ปรับปรุงเส้นทางขนส่งแร่ โดยเฉพาะเส้นทางเข้า-ออกให้อยู่ในสภาพดีตลอดระยะเวลาปฏิบัติงาน</p> <p>- จัดให้มีการอบรมพนักงานขับรถบรรทุกแร่ ให้ปฏิบัติตามกฎจราจรอย่างเคร่งครัด</p> | | <p>รถบรรทุกปิดคลุมผ้าใบ</p> <p>ป้ายชื่อโครงการติดรถบรรทุก</p> <p>มาตรการ 39</p> <p>ชั่งน้ำหนักบรรทุกก่อนออกจากพื้นที่</p> |

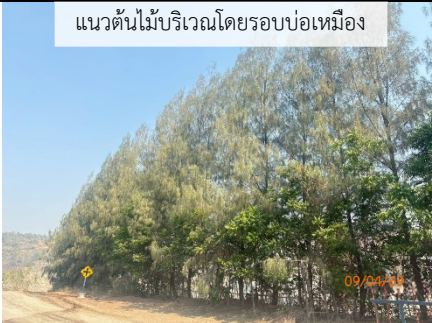
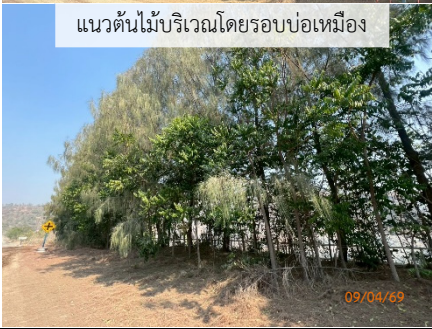
| มาตรการป้องกันและแก้ไขผลกระทบสิ่งแวดล้อม<br>และมาตรการติดตามตรวจสอบผลกระทบสิ่งแวดล้อม | ผลการปฏิบัติตามมาตรการ | ปัญหา อุปสรรค ที่ไม่สามารถปฏิบัติ<br>ตามมาตรการ และแนวทางแก้ไข | ภาพประกอบมาตรการ |
|---|---|---|---|
| 7.6 บริเวณที่ต่ำกว่าพื้นที่ราบลงไปเป็นบ่อเหมืองให้<br>ปรับสภาพพื้นที่ให้มีความปลอดภัยแก่คนและสัตว์ที่อาจ<br>เข้าไปใกล้ หรือล้อมรั้วลวดหนาม พร้อมทั้งปลูกไม้ยืน<br>ต้นโดยรอบบ่อเหมือง เพื่อป้องกันการพังทลายและ<br>เสริมสร้างทัศนียภาพให้กลมกลืนกับสภาพแวดล้อม<br>โดยรอบ เพื่อใช้เป็นแหล่งน้ำใช้สอย แต่หากไม่สามารถ<br>กักเก็บน้ำได้ให้ขุดหลุมและนำเศษหิน/เปลือกดินใส่<br>และปลูกต้นไม้ท้องถิ่นหรือไม้โตเร็วคืนสภาพป่าต่อไป | - บริเวณที่ต่ำกว่าพื้นที่ราบลงไปเป็นบ่อเหมือง<br>ได้ปรับสภาพพื้นที่ให้มีความปลอดภัยแก่คนและ<br>สัตว์ที่อาจเข้าไปใกล้ และจัดให้มีการปลูกต้นไม้<br>ตามแนวเขตการทำเหมืองโดยรอบ เพื่อป้องกัน<br>การพังทลายและเสริมสร้างทัศนียภาพให้<br>กลมกลืนไปกับสภาพ แวดล้อมโดยรอบ | - ไม่มี | <div>แนวต้นไม้บริเวณโดยรอบบ่อเหมือง</div> <div>09/04/69</div> <div>แนวต้นไม้บริเวณโดยรอบบ่อเหมือง</div> <div>09/04/69</div> |

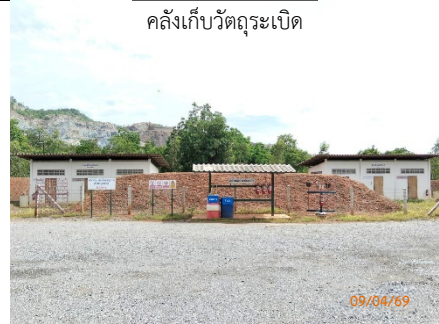
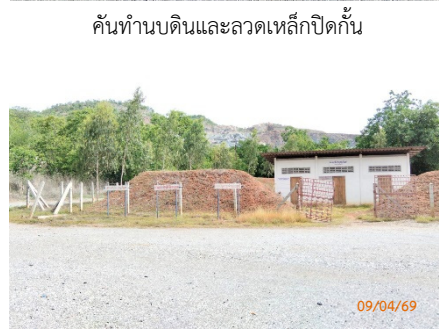
| มาตรการป้องกันและแก้ไขผลกระทบสิ่งแวดล้อม<br>และมาตรการติดตามตรวจสอบผลกระทบสิ่งแวดล้อม | ผลการปฏิบัติตามมาตรการ | ปัญหา อุปสรรค ที่ไม่สามารถปฏิบัติ<br>ตามมาตรการ และแนวทางแก้ไข | ภาพประกอบมาตรการ |
|---|---|---|---|
| 10.8 จัดให้มีการปิดกั้นหรือป้องกันอันตรายจาก<br>บริเวณมีความเสี่ยงต่างๆ เช่น ที่เก็บวัตถุระเบิด หรือ<br>บริเวณที่มีรถขุดทำงาน เป็นต้น | - โครงการจัดให้มีการปิดกั้นอาคารเก็บวัตถุ<br>ระเบิดอย่างมิดชิด รวมทั้งมีกุญแจล็อคประตู<br>แต่ละอาคาร พร้อมทั้งจัดสร้างคันทำนบดิน<br>และรั้วลวดหนามปิดกั้นโดยรอบพื้นที่เก็บวัตถุ<br>ระเบิด | - ไม่มี | <p>คลังเก็บวัตถุระเบิด</p> <p>คันทำนบดินและลวดเหล็กปิดกั้น</p> |

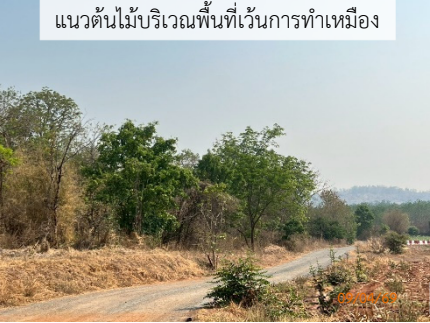
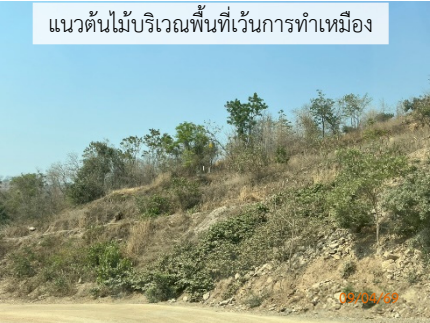
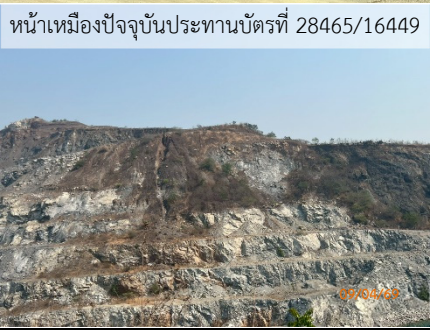
| มาตรการป้องกันและแก้ไขผลกระทบสิ่งแวดล้อม<br>และมาตรการติดตามตรวจสอบผลกระทบสิ่งแวดล้อม | ผลการปฏิบัติตามมาตรการ | ปัญหา อุปสรรค ที่ไม่สามารถปฏิบัติ<br>ตามมาตรการ และแนวทางแก้ไข | ภาพประกอบมาตรการ |
|---|---|---|---|
| | | | <div>แนวต้นไม้บริเวณพื้นที่เวนคืนการทำเหมือง</div> <div>แนวต้นไม้บริเวณพื้นที่เวนคืนการทำเหมือง</div> <div>หน้าเหมืองปัจจุบันประทานบัตรที่ 28465/16449</div> |

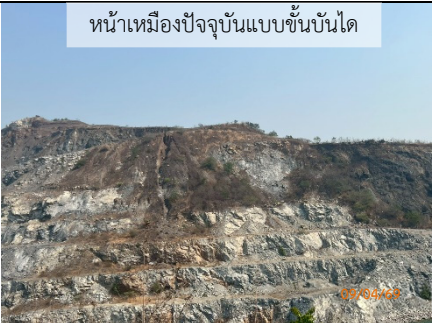
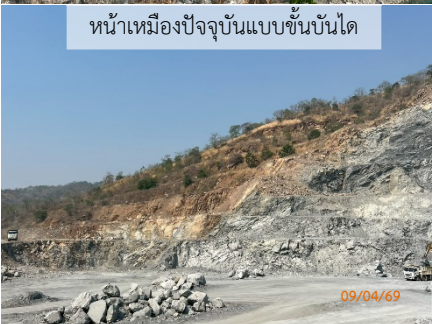
| มาตรการป้องกันและแก้ไขผลกระทบสิ่งแวดล้อม<br>และมาตรการติดตามตรวจสอบผลกระทบสิ่งแวดล้อม | ผลการปฏิบัติตามมาตรการ | ปัญหา อุปสรรค ที่ไม่สามารถปฏิบัติ<br>ตามมาตรการ และแนวทางแก้ไข | ภาพประกอบมาตรการ |
|---|---|---|---|
| 11.2 กำหนดให้เปิดหน้าเหมืองได้ไม่เกินครั้งละ 2<br>ชั้นบันได และให้ทำการฟื้นฟูหน้าเหมืองบนชั้นบันไดที่<br>สิ้นสุดการทำเหมืองแล้วโดยทันที ก่อนที่จะเปิดการทำ<br>เหมืองในชั้นบันไดถัดไป | - โครงการปฏิบัติตามมาตรการที่กำหนดอย่าง<br>เคร่งครัด | - ไม่มี | <div>หน้าเหมืองปัจจุบันแบบชั้นบันได</div> <div>หน้าเหมืองปัจจุบันแบบชั้นบันได</div> |

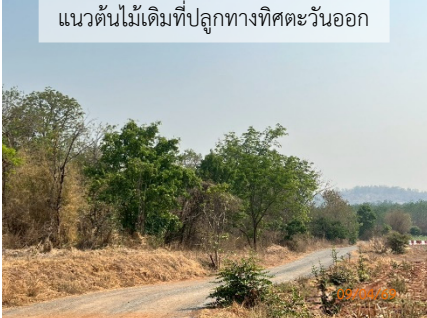
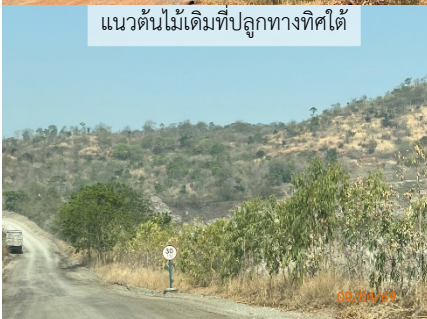
| มาตรการป้องกันและแก้ไขผลกระทบสิ่งแวดล้อม<br>และมาตรการติดตามตรวจสอบผลกระทบสิ่งแวดล้อม | ผลการปฏิบัติตามมาตรการ | ปัญหา อุปสรรค ที่ไม่สามารถปฏิบัติ<br>ตามมาตรการ และแนวทางแก้ไข | ภาพประกอบมาตรการ |
|---|---|---|---|
| | <p>บริเวณริมเส้นทางขนส่งแร่จากหน้าเหมืองไปยังโรงโม่หิน และบริเวณด้านข้างลานหน้าโรงโม่หิน จำนวน 11,200 ต้น พร้อมทั้งดูแลรักษาแนวต้นไม้เดิมที่เคยปลูกในช่วงที่ผ่านมาให้เจริญเติบโตได้ดี อีกทั้งจัดส่งรายงานผลการดำเนินงานด้านการฟื้นฟูให้หน่วยงานที่เกี่ยวข้องทราบทุกปี ได้แก่ กรมอุตสาหกรรมพื้นฐานและการเหมืองแร่ สำนักงานอุตสาหกรรมจังหวัดสุพรรณบุรี สำนักงานอุตสาหกรรมพื้นฐานและการเหมืองแร่ เขต 7 ราชบุรี เพื่อส่งต่อไปยังสำนักงานทรัพยากรธรรมชาติและสิ่งแวดล้อมจังหวัดสุพรรณบุรี และสำนักงานนโยบายและแผนทรัพยากรธรรมชาติและสิ่งแวดล้อมทราบทุกปี</p> <p>โครงการจัดส่งครั้งล่าสุดเดือนกันยายน 2568 ดังเอกสารแนบ 3 ในส่วนปี 2569 จะนำเสนอให้ทราบในรายงานรอบถัดไป</p> | | <p>แนวต้นไม้เดิมที่ปลูกทางทิศตะวันออก</p> <p>แนวต้นไม้เดิมที่ปลูกทางทิศใต้</p> <p>แนวต้นไม้เดิมที่ปลูกทางทิศใต้</p> |

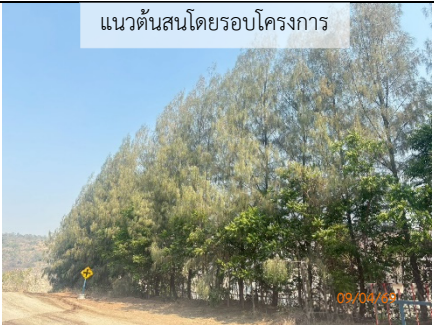
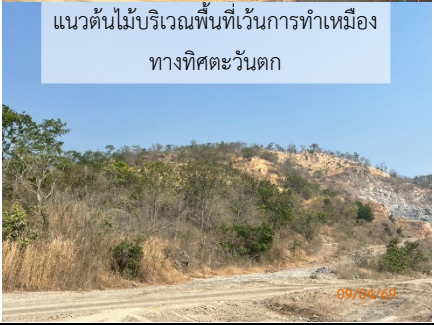
| มาตรการป้องกันและแก้ไขผลกระทบสิ่งแวดล้อม<br>และมาตรการติดตามตรวจสอบผลกระทบสิ่งแวดล้อม | ผลการปฏิบัติตามมาตรการ | ปัญหา อุปสรรค ที่ไม่สามารถปฏิบัติ<br>ตามมาตรการ และแนวทางแก้ไข | ภาพประกอบมาตรการ |
|---|---|---|---|
| | | | <div>แนวต้นไม้โดยรอบโครงการ</div> <div>09/04/69</div> <div>แนวต้นไม้บริเวณพื้นที่เวนคืนการทำเหมือง<br/>ทางทิศตะวันตก</div> <div>09/04/69</div> |
