## บทที่ 2

### ผลการปฏิบัติตามมาตรการป้องกันและแก้ไขผลกระทบสิ่งแวดล้อม

บัดนี้ นิติบุคคลอาคารชุด แอชโมช ลาดพร้าว 71 ได้มอบหมายให้ บริษัท ทัช พร็อพเพอร์ตี้ จำกัด ดำเนินการติดตามตรวจสอบการปฏิบัติตามมาตรการป้องกันและแก้ไขผลกระทบสิ่งแวดล้อม โครงการ ATMOZ Ladprao 71 เดือนมกราคม - มิถุนายน 2569ตามที่กำหนดไว้ในรายงานการประเมินผลกระทบ สิ่งแวดล้อม โดยเนื้อหาบทนี้จะเป็นการปฏิบัติตามมาตรการป้องกันและแก้ไขผลกระทบสิ่งแวดล้อม ซึ่งทาง บริษัท ทัช พร็อพเพอร์ตี้ จำกัด ได้ทำการตรวจประเมินด้วยวิธี Walk through survey เมื่อวันที่ 30 เมษายน พ.ศ. 2569 พร้อมทั้งรวบรวมเอกสารหลักฐานต่าง ๆ และภาพถ่ายประกอบผลการปฏิบัติตามมาตรการป้องกันและแก้ไข ผลกระทบสิ่งแวดล้อม

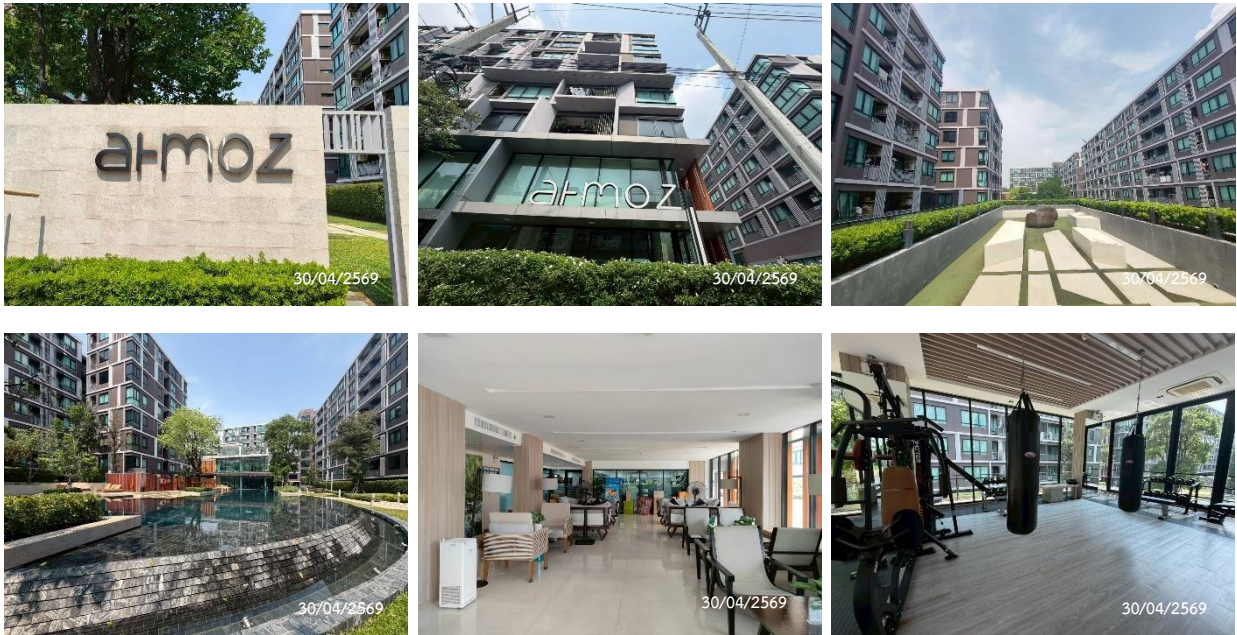
ภาพที่ 2.2-1 สภาพแวดล้อมรอบโครงการ

| องค์ประกอบทาง<br>สิ่งแวดล้อม | มาตรการป้องกันและแก้ไขผลกระทบสิ่งแวดล้อม | ผลการปฏิบัติและรายละเอียดการปฏิบัติตามมาตรการฯ<br>✓ = ปฏิบัติ X = ไม่ได้ปฏิบัติ ○ = ปฏิบัติไม่ได้<br>● = ปฏิบัติได้แต่ไม่มีประสิทธิภาพ ● = ยังไม่ถึงเวลาปฏิบัติ | เอกสารอ้างอิง | ปัญหา/<br>อุปสรรค/<br>แนวทางแก้ไข |
|---|---|---|---|---|
| 1.1 ลักษณะภูมิประเทศ | 1. จัดให้มีรั้วรอบพื้นที่โครงการเพื่อกันขอบเขตพื้นที่อย่างชัดเจน | ✓ - โครงการจัดให้มีรั้วรอบพื้นที่โครงการ เพื่อกันขอบเขตพื้นที่อย่างชัดเจน | ภาพที่ 2.2-1 | - |

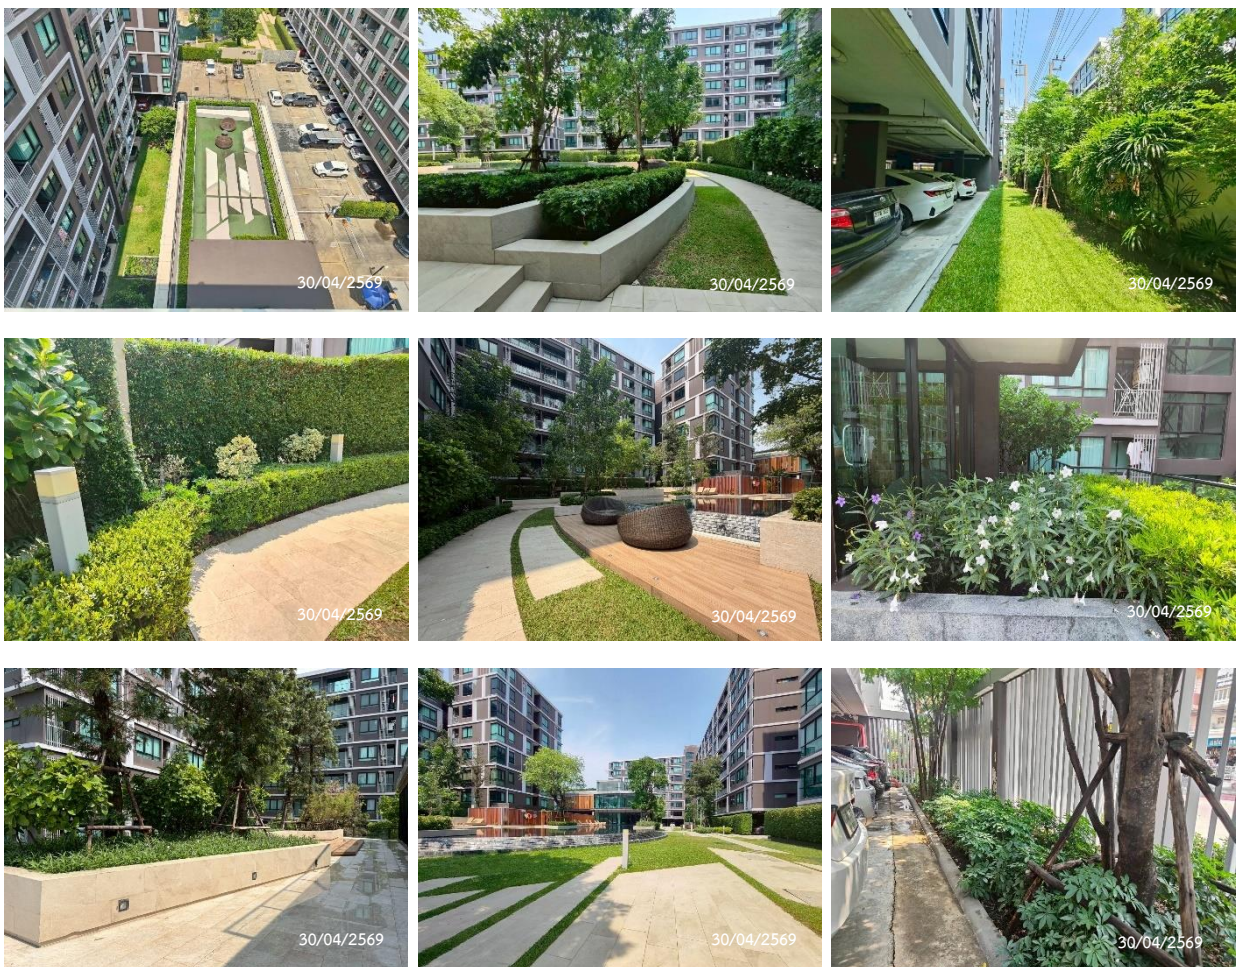
ภาพที่ 2.2-2 พื้นที่สีเขียว

| องค์ประกอบทาง<br>สิ่งแวดล้อม | มาตรการป้องกันและแก้ไขผลกระทบสิ่งแวดล้อม | ผลการปฏิบัติและรายละเอียดการปฏิบัติตามมาตรการฯ<br>✓ = ปฏิบัติ X = ไม่ได้ปฏิบัติ ○ = ปฏิบัติไม่ได้<br>● = ปฏิบัติได้แต่ไม่มีประสิทธิภาพ ● = ยังไม่ถึงเวลาปฏิบัติ | เอกสารอ้างอิง | ปัญหา/<br>อุปสรรค/<br>แนวทางแก้ไข |
|---|---|---|---|---|
| | 2. จัดให้มีการปลูกไม้ยืนต้น ไม้พุ่ม ไม้คลุมดิน ภายในโครงการ โดยเฉพาะบริเวณแนวเขตที่ดิน เพื่อให้พืชช่วยยึดหน้าดิน | ✓ - โครงการจัดให้มีพื้นที่สีเขียวภายในโครงการบริเวณชั้นที่ 1 โดยจัดเป็นไม้ยืนต้น ไม้พุ่ม และสนามหญ้า เพื่อช่วยในการยึดเกาะหน้าดิน ลดมลพิษ และเพื่อทัศนียภาพที่สวยงามภายในโครงการ | ภาพที่ 2.2-2 | - |

| องค์ประกอบทางสิ่งแวดล้อม | มาตรการป้องกันและแก้ไขผลกระทบสิ่งแวดล้อม | ผลการปฏิบัติและรายละเอียดการปฏิบัติตามมาตรการ<br>✓ = ปฏิบัติ X = ไม่ได้ปฏิบัติ O = ปฏิบัติไม่ได้<br>● = ปฏิบัติได้แต่ไม่มีประสิทธิภาพ ● = ยังไม่ถึงเวลาปฏิบัติ | เอกสารอ้างอิง | ปัญหา/อุปสรรค/แนวทางแก้ไข |
|---|---|---|---|---|
| | 5. จัดให้มีพื้นที่สีเขียวภายในโครงการ ขนาดพื้นที่รวมทั้งสิ้น 2,875.85 ตารางเมตร เพื่อให้ต้นไม้ดังกล่าวช่วยดูดซับมลพิษจากที่จอดรถของโครงการ โดยพันธุ์ไม้ที่โครงการเลือกปลูกสามารถดูดซับก๊าซคาร์บอนมอนนอกไซด์ 241.1 mol หรือคิดเป็น 10,608 กรัม/วัน ซึ่งเพียงพอต่อปริมาณก๊าซคาร์บอนมอนนอกไซด์ที่เกิดขึ้นจากที่จอดรถ 0.002 กรัม/ชั่วโมง | ✓ - โครงการจัดให้มีพื้นที่สีเขียวภายในโครงการบริเวณชั้นที่ 1 โดยจัดเป็นไม้ยืนต้น ไม้พุ่ม และสนามหญ้า เพื่อช่วยในการยึดเกาะหน้าดิน ลดมลพิษ และเพื่อทัศนียภาพที่สวยงามภายในโครงการ | ภาพที่ 2.2-2 | - |

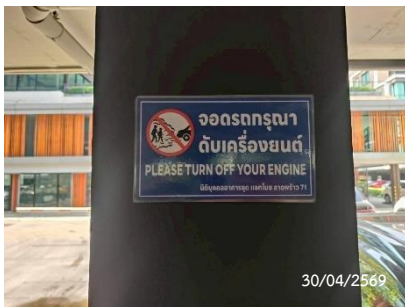
ป้ายกรุณาดับเครื่องยนต์

| องค์ประกอบทาง<br>สิ่งแวดล้อม | มาตรการป้องกันและแก้ไขผลกระทบสิ่งแวดล้อม | ผลการปฏิบัติและรายละเอียดการปฏิบัติตามมาตรการฯ<br>✓ = ปฏิบัติ X = ไม่ได้ปฏิบัติ ○ = ปฏิบัติไม่ได้<br>● = ปฏิบัติได้แต่ไม่มีประสิทธิภาพ ● = ยังไม่ถึงเวลาปฏิบัติ | เอกสารอ้างอิง | ปัญหา/<br>อุปสรรค/<br>แนวทางแก้ไข |
|---|---|---|---|---|
| | 2. ติดป้ายห้ามติดเครื่องยนต์ทิ้งไว้ภายในบริเวณพื้นที่จอดรถ ให้สามารถสังเกตได้อย่างชัดเจนและทั่วถึง | ✓ - โครงการจัดให้มีการติดตั้งป้ายกฏณาดับเครื่องยนต์ บริเวณพื้นที่จอดรถภายในโครงการ | ภาพที่ 2.2-3 | - |

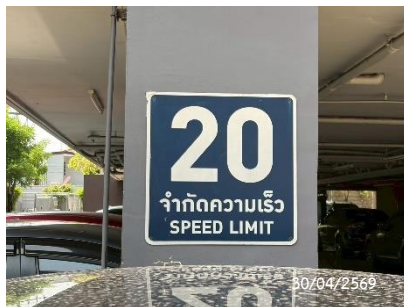
| องค์ประกอบทาง<br>สิ่งแวดล้อม | มาตรการป้องกันและแก้ไขผลกระทบสิ่งแวดล้อม | ผลการปฏิบัติและรายละเอียดการปฏิบัติตามมาตรการฯ<br>✓ = ปฏิบัติ X = ไม่ได้ปฏิบัติ ○ = ปฏิบัติไม่ได้<br>● = ปฏิบัติได้แต่ไม่มีประสิทธิภาพ ● = ยังไม่ถึงเวลาปฏิบัติ | เอกสารอ้างอิง | ปัญหา/<br>อุปสรรค/<br>แนวทางแก้ไข |
|---|---|---|---|---|
| | 3. ควบคุมความเร็วของรถภายในโครงการ เช่น ป้ายจำกัดความเร็ว สันนุนลดความเร็ว เพื่อไม่ให้เกิดการฟุ้งกระจายของฝุ่นบนผิวถนน | ✓ - โครงการจัดให้มีการควบคุมความเร็วภายในพื้นที่โครงการ โดยการติดตั้งป้ายจำกัดความเร็ว และจัดทำสันนุนลดความเร็ว บริเวณถนน โดยรอบพื้นที่โครงการ รวมถึงจัดให้มีเจ้าหน้าที่รักษาความปลอดภัยคอยอำนวยความสะดวกด้านการจราจร และควบคุมการปฏิบัติตามกฎจราจรอย่างเคร่งครัด | ภาพที่ 2.2-3 | - |

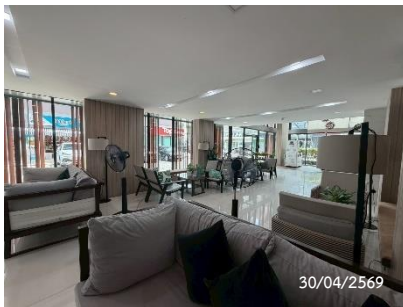
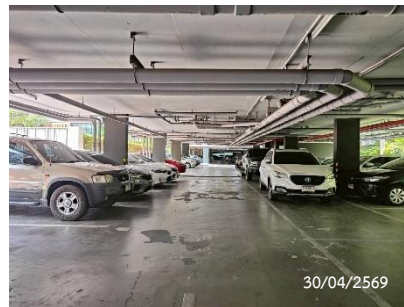
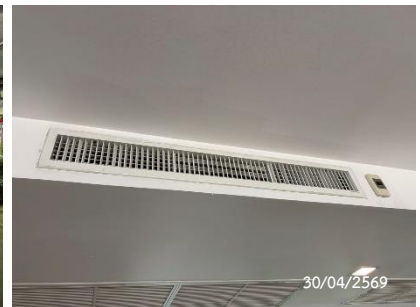
ภาพที่ 2.2-4 ระบบระบายอากาศ

| องค์ประกอบทาง<br>สิ่งแวดล้อม | มาตรการป้องกันและแก้ไขผลกระทบสิ่งแวดล้อม | ผลการปฏิบัติและรายละเอียดการปฏิบัติตามมาตรการฯ<br>✓ = ปฏิบัติ X = ไม่ได้ปฏิบัติ ○ = ปฏิบัติไม่ได้<br>● = ปฏิบัติได้แต่ไม่มีประสิทธิภาพ ● = ยังไม่ถึงเวลาปฏิบัติ | เอกสารอ้างอิง | ปัญหา/<br>อุปสรรค/<br>แนวทางแก้ไข |
|---|---|---|---|---|
| 1.2 คุณภาพอากาศ | 1. จัดให้มีที่จอดรถชั้นที่ 1 มีลักษณะเปิดโล่ง ไม่ปิดทึบมีลมพัดผ่านตลอดเวลา สามารถระบายอากาศได้อย่างสะดวกตลอดเวลา มิให้เกิดการสะสมของมลพิษ | ✓ - โครงการจัดให้มีการออกแบบพื้นที่จอดรถบริเวณชั้นที่ 1 ให้มีลักษณะเปิดโล่ง มีลมพัดผ่านตลอดเวลา สามารถระบายอากาศได้อย่างสะดวก เพื่อช่วยลดการสะสมของมลพิษบริเวณพื้นที่จอดรถ | ภาพที่ 2.2-3<br>ภาพที่ 2.2-4 | - |

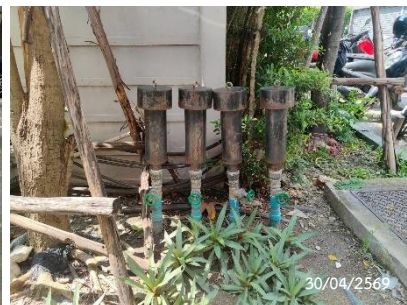
ภาพที่ 2.2-5 ระบบบำบัดน้ำเสีย

| องค์ประกอบทางสิ่งแวดล้อม | มาตรการป้องกันและแก้ไขผลกระทบสิ่งแวดล้อม | ผลการปฏิบัติและรายละเอียดการปฏิบัติตามมาตรการ<br>✓ = ปฏิบัติ X = ไม่ได้ปฏิบัติ ○ = ปฏิบัติไม่ได้<br>● = ปฏิบัติได้แต่ไม่มีประสิทธิภาพ ● = ยังไม่ถึงเวลาปฏิบัติ | เอกสารอ้างอิง | ปัญหา/อุปสรรค/แนวทางแก้ไข |
|---|---|---|---|---|
| 1.4 คุณภาพน้ำ | 1. จัดให้มีระบบบำบัดน้ำเสียรวมแบบเติมอากาศชนิดตะกอนเร่ง (Activated Sludge) จำนวน 4 ชุด โดยออกแบบรองรับน้ำเสียปริมาณ 85 ลูกบาศก์เมตร/วัน จำนวน 1 ชุด ซึ่งสามารถรองรับน้ำเสียจากอาคาร A ได้อย่างเพียงพอ และออกแบบรองรับน้ำเสียปริมาณ 145 ลูกบาศก์เมตร/วัน (จำนวน 3 ชุด แต่ละชุดมีรายละเอียดเหมือนกันทุกประการ) ซึ่งสามารถรองรับน้ำเสียจากอาคาร B อาคาร C และอาคารสโมสร และอาคาร D (อาคารละ 1 ชุด) ได้อย่างเพียงพอ เมื่อบำบัดน้ำเสียให้มีค่า BOD ในน้ำทิ้งไม่เกิน 20 มิลลิกรัม/ลิตร ก่อนระบายออกสู่ท่อระบายน้ำริมถนนภาคนิเวศต่อไป | ✓ - โครงการจัดให้มีระบบบำบัดน้ำเสียรวมแบบเติมอากาศชนิดตะกอนเร่ง (Activated Sludge) จำนวน 4 ชุด ซึ่งสามารถรองรับน้ำเสียที่เกิดขึ้นภายในโครงการได้อย่างเพียงพอ จัดให้มีการจัดจ้างบริษัทเอกชนที่เชื่อถือได้ เข้ามาดำเนินการเก็บตัวอย่างน้ำภายในโครงการ เพื่อส่งวิเคราะห์คุณภาพน้ำ โดยห้องปฏิบัติการที่ได้มาตรฐาน เพื่อนำข้อมูลที่ได้มาประเมินประสิทธิภาพของระบบบำบัดน้ำเสีย และควบคุมคุณภาพน้ำให้มีค่าอยู่ในเกณฑ์ที่มาตรฐานกำหนด | ภาพที่ 2.2-5<br>เอกสารแนบ 4 | - |

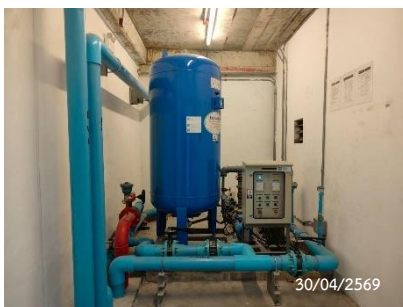
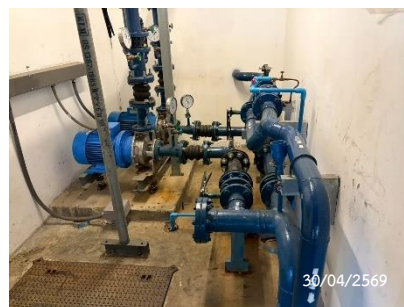
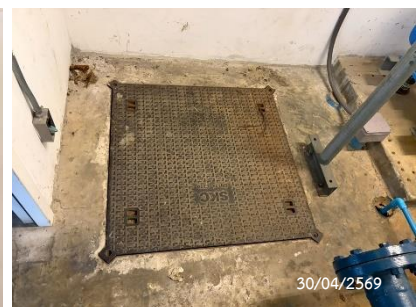
ภาพที่ 2.2-6 ระบบน้ำใช้

| องค์ประกอบทางสิ่งแวดล้อม | มาตรการป้องกันและแก้ไขผลกระทบสิ่งแวดล้อม | ผลการปฏิบัติและรายละเอียดการปฏิบัติตามมาตรการ<br>✓ = ปฏิบัติ X = ไม่ได้ปฏิบัติ O = ปฏิบัติไม่ได้<br>● = ปฏิบัติได้แต่ไม่มีประสิทธิภาพ ● = ยังไม่ถึงเวลาปฏิบัติ | เอกสารอ้างอิง | ปัญหา/อุปสรรค/แนวทางแก้ไข |
|---|---|---|---|---|
| 3.1 การใช้น้ำ | 1. จัดให้มีน้ำสำรองเก็บไว้ในถังเก็บน้ำใต้ดิน และถังเก็บน้ำชั้นดาดฟ้า โดยสำรองน้ำใช้ได้นาน ไม่น้อยกว่า 1 วัน | ✓ - โครงการจัดให้มีการถังเก็บน้ำใต้ดิน จำนวน 1 ถัง/อาคาร และถังเก็บน้ำชั้นดาดฟ้า จำนวน 10 ถัง/อาคาร (ถังเก็บน้ำขนาด 5,000 ลิตร) สำหรับสำรองน้ำใช้เพื่อการอุปโภค-บริโภคภายในโครงการ โดยสามารถสำรองน้ำใช้ได้ไม่น้อยกว่า 1 วัน ซึ่งเพียงพอต่อความต้องการใช้น้ำของผู้พักอาศัยภายในโครงการ | ภาพที่ 2.2-6 | - |
| | 2. จัดให้มีระบบสูบน้ำในอาคารซึ่งทำหน้าที่สูบน้ำโดยไม่ได้ใช้น้ำจากท่อประปาโดยตรง และควบคุมการจ่ายน้ำด้วยระบบตั้งเวลา ซึ่งกำหนดเวลาการสูบน้ำในช่วง 24.00-05.00 น. ซึ่งอยู่นอกช่วงเวลาที่พักอาศัยใกล้เคียงมีการใช้น้ำมาก | ✓ - โครงการจัดให้มีระบบสูบน้ำในอาคารซึ่งทำหน้าที่สูบน้ำโดยไม่ได้ใช้น้ำจากท่อประปาโดยตรง และควบคุมการจ่ายน้ำด้วยระบบตั้งเวลา ซึ่งกำหนดเวลาการสูบน้ำในช่วง 24.00-05.00 น. ซึ่งอยู่นอกช่วงเวลาที่พักอาศัยใกล้เคียงมีการใช้น้ำมาก | ภาพที่ 2.2-6 | - |

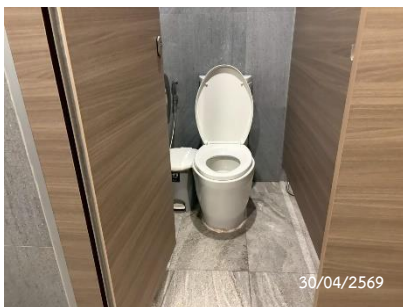
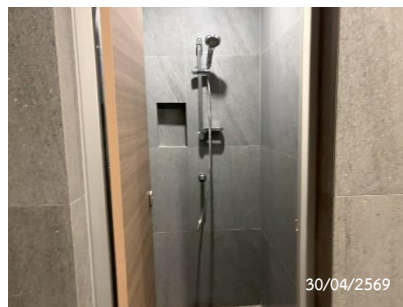
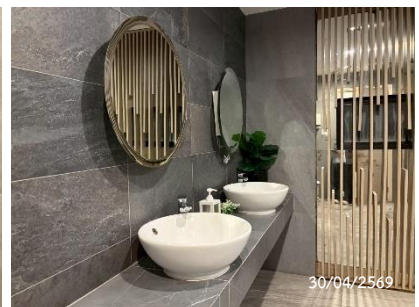
ภาพที่ 2.2-7 สุขภัณฑ์ที่ใช้ภายในโครงการ

| องค์ประกอบทางสิ่งแวดล้อม | มาตรการป้องกันและแก้ไขผลกระทบสิ่งแวดล้อม | ผลการปฏิบัติและรายละเอียดการปฏิบัติตามมาตรการ<br>✓ = ปฏิบัติ X = ไม่ได้ปฏิบัติ O = ปฏิบัติไม่ได้<br>● = ปฏิบัติได้แต่ไม่มีประสิทธิภาพ ● = ยังไม่ถึงเวลาปฏิบัติ | เอกสารอ้างอิง | ปัญหา/อุปสรรค/แนวทางแก้ไข |
|---|---|---|---|---|
| | 4. ออกแบบโดยเลือกใช้สุขภัณฑ์ที่ประหยัดน้ำ หรืออุปกรณ์ที่มีประสิทธิภาพสูง ทั้งก๊อกประหยัดน้ำ ชักโครก และหัวฉีดประหยัดน้ำ | ✓ - โครงการจัดให้มีการออกแบบและเลือกใช้สุขภัณฑ์ที่ประหยัดน้ำ รวมถึงอุปกรณ์ที่มีประสิทธิภาพสูง ทั้งก๊อกประหยัดน้ำ ชักโครก และหัวฉีดประหยัดน้ำภายในโครงการ | ภาพที่ 2.2-7 | - |

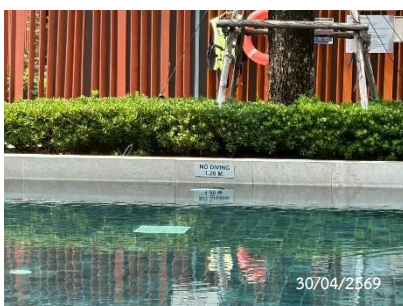
ป้ายบอกระดับความลึก

| องค์ประกอบทางสิ่งแวดล้อม | มาตรการป้องกันและแก้ไขผลกระทบสิ่งแวดล้อม | ผลการปฏิบัติและรายละเอียดการปฏิบัติตามมาตรการฯ<br>✓ = ปฏิบัติ X = ไม่ได้ปฏิบัติ ○ = ปฏิบัติไม่ได้<br>● = ปฏิบัติได้แต่ไม่มีประสิทธิภาพ ● = ยังไม่ถึงเวลาปฏิบัติ | เอกสารอ้างอิง | ปัญหา/อุปสรรค/แนวทางแก้ไข |
|---|---|---|---|---|
| | 1.2 จัดให้มีป้ายบอกระดับความลึก หรือ เลขบอกระดับความลึกที่สามารถมองเห็นได้ชัดเจน โดยมีตัวเลขแสดงความลึกเป็นระยะ ๆ อย่างน้อย 3 ระยะ | ✓ - โครงการจัดให้มีการออกแบบและติดตั้งป้ายบอกระดับความลึกที่สามารถมองเห็นได้อย่างชัดเจน | ภาพที่ 2.2-13 | - |

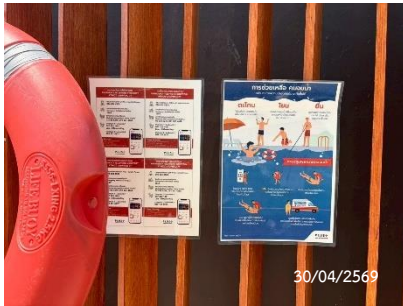
ป้ายแสดงวิธีปฐมพยาบาลคนจมน้ำ

| องค์ประกอบทางสิ่งแวดล้อม | มาตรการป้องกันและแก้ไขผลกระทบสิ่งแวดล้อม | ผลการปฏิบัติและรายละเอียดการปฏิบัติตามมาตรการฯ<br>✓ = ปฏิบัติ X = ไม่ได้ปฏิบัติ O = ปฏิบัติไม่ได้<br>● = ปฏิบัติได้แต่ไม่มีประสิทธิภาพ ● = ยังไม่ถึงเวลาปฏิบัติ | เอกสารอ้างอิง | ปัญหา/อุปสรรค/แนวทางแก้ไข |
|---|---|---|---|---|
| | 1.7 ติดป้ายแสดงวิธีการปฐมพยาบาลคนจมน้ำในบริเวณสระว่ายน้ำให้ชัดเจน | ✓ - โครงการจัดให้มีการติดตั้งป้ายแสดงวิธีการปฐมพยาบาลคนจมน้ำในบริเวณสระว่ายน้ำที่สามารถมองเห็นได้อย่างชัดเจน | ภาพที่ 2.2-13 | - |
