## บทที่ 2

ผลการดำเนินการตามมาตรการป้องกันและแก้ไขผลกระทบสิ่งแวดล้อม

การดำเนินโครงการเหมืองแร่เฟลด์สปาร์ ของห้างหุ้นส่วนจำกัด ศิริเฟลด์สปาร์ ประทานบัตรที่ 33104/15926 ได้นำมาตรการป้องกันและแก้ไขผลกระทบสิ่งแวดล้อมและมาตรการติดตามตรวจสอบผลกระทบสิ่งแวดล้อม มาปฏิบัติ 2 ฉบับ ได้แก่ มาตรการป้องกันและแก้ไขผลกระทบสิ่งแวดล้อมและมาตรการติดตามตรวจสอบผลกระทบสิ่งแวดล้อม ตามที่ระบุในหนังสือแจ้งผลการพิจารณารายงานการประเมินผลกระทบสิ่งแวดล้อม (EIA) ที่ ทส.1009.2/6026 ลงวันที่ 7 สิงหาคม 2552 และมาตรการป้องกันและแก้ไขผลกระทบสิ่งแวดล้อม และมาตรการติดตามตรวจสอบผลกระทบสิ่งแวดล้อม ตามหนังสือที่ อก 0506/ป(1)32 ลงวันที่ 16 กุมภาพันธ์ 2567

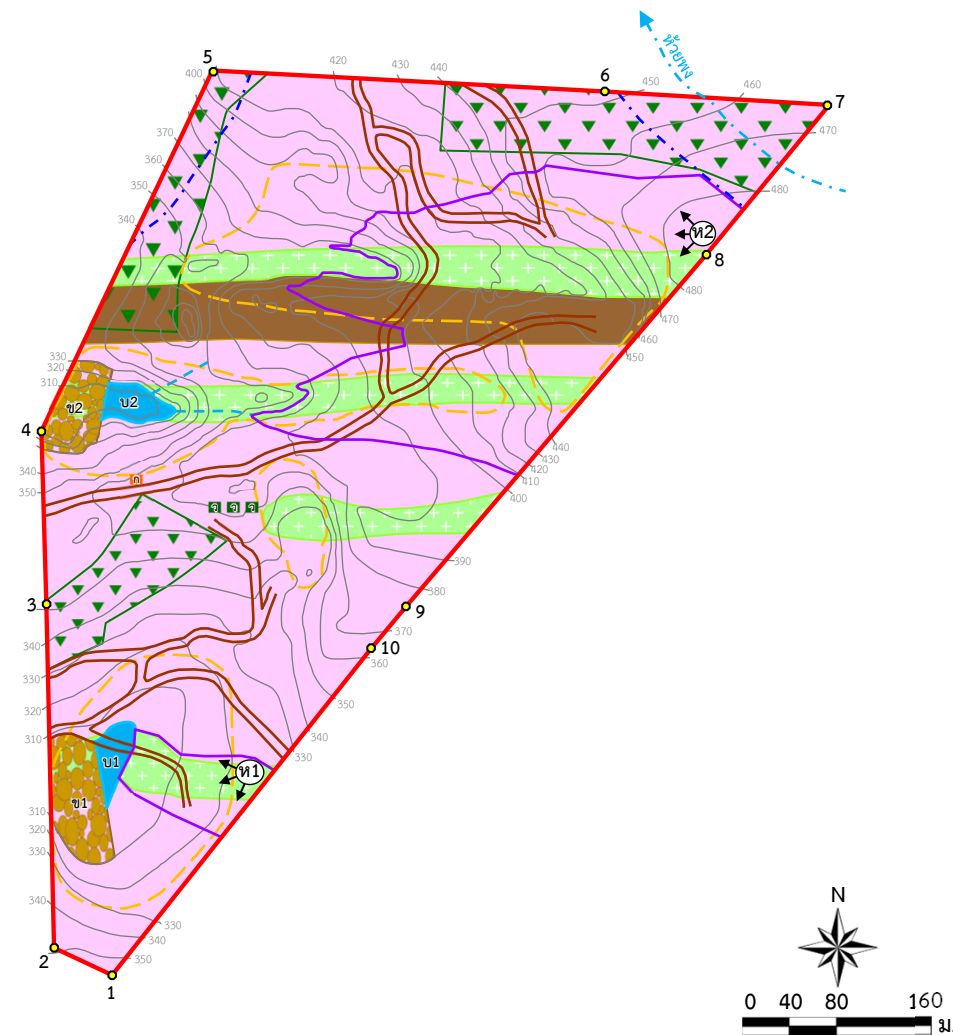
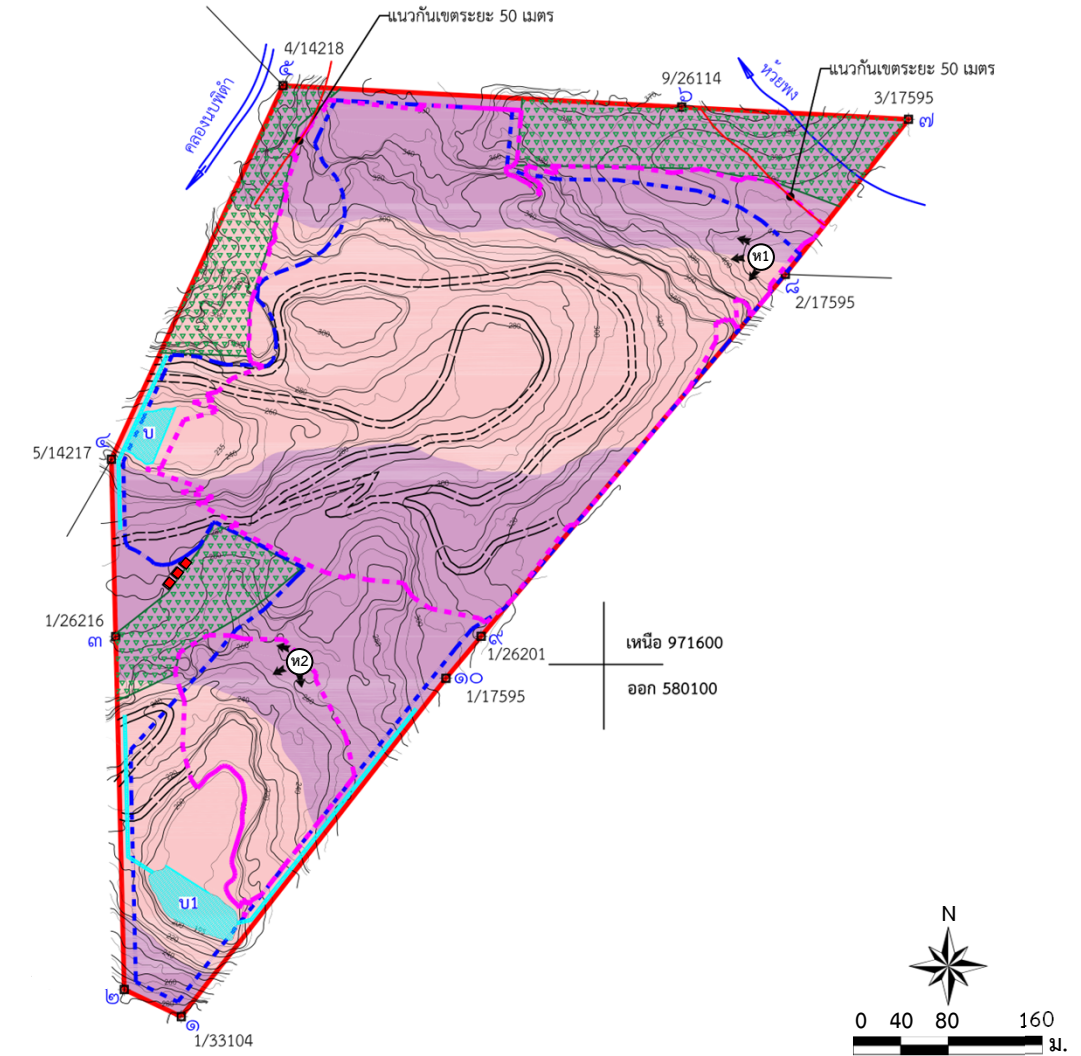
รูปที่ 2.1-1

อย่างไรก็ตาม เนื่องจากแผนผังโครงการทำเหมืองฉบับที่อ้างถึงในรายงานการประเมินผลกระทบสิ่งแวดล้อม และฉบับที่ กพร. อนุญาตในปี 2567 มีการเรียกตำแหน่งหน้าเหมือง บ่อดักตะกอน และคั่นทำนบแตกต่างกัน เพื่อป้องกันความสับสนที่ปรึกษาได้เปรียบเทียบไว้ดังรูปที่ 2.1-1 และสรุปดังนี้

เปรียบเทียบแผนผังโครงการทำเหมืองโครงการทำเหมืองฉบับในรายงาน EIA และแผนผังโครงการทำเหมืองฉบับที่ กพร. อนุญาตในปี 2567

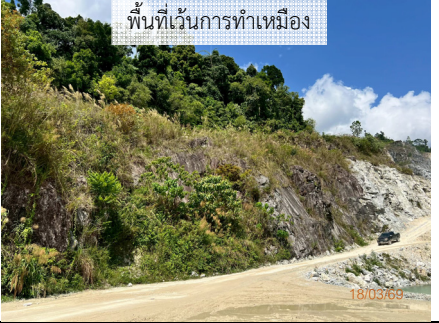
| มาตรการป้องกันและแก้ไขผลกระทบสิ่งแวดล้อม<br>และมาตรการติดตามตรวจสอบผลกระทบสิ่งแวดล้อม | ผลการปฏิบัติตามมาตรการ | ปัญหา อุปสรรค ที่ไม่สามารถปฏิบัติตามมาตรการ และแนวทางแก้ไข | ภาพประกอบมาตรการ |
|---|---|---|---|
| 4) บริเวณใดที่ไม่เกี่ยวข้องกับการทำเหมืองของโครงการหรือไม่เปิดทำเหมือง ให้รักษาสภาพเดิมไว้ให้มากที่สุด | - บริเวณที่ไม่เกี่ยวข้องกับการทำเหมืองหรือไม่มีการเปิดทำเหมือง โครงการได้รักษาสภาพเดิมไว้ให้มากที่สุด พร้อมทั้งดูแลรักษาให้มีการเจริญเติบโตที่ดี | - ไม่มี | <p>พื้นที่เว้นการทำเหมือง</p> <p>18/03/69</p> |

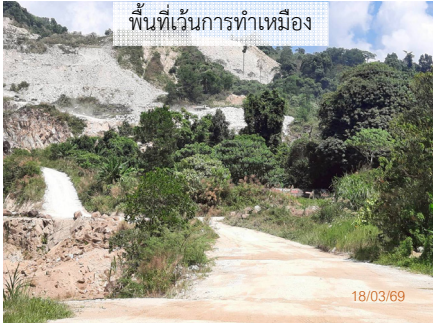
| มาตรการป้องกันและแก้ไขผลกระทบสิ่งแวดล้อม<br>และมาตรการติดตามตรวจสอบผลกระทบสิ่งแวดล้อม | ผลการปฏิบัติตามมาตรการ | ปัญหา อุปสรรค ที่ไม่สามารถปฏิบัติตามมาตรการ และแนวทางแก้ไข | ภาพประกอบมาตรการ |
|---|---|---|---|
| <ul style="list-style-type: none"> <li>ระยะดำเนินการ</li> </ul> 1) กำหนดให้เริ่มเปิดหน้าเหมืองตามแผนผังการทำเหมืองของโครงการ โดยเริ่มเปิดทำเหมืองจากบริเวณพื้นที่ทำเหมือง "ห1" ให้เสร็จสิ้นก่อน แล้วจึงเปิดทำเหมืองในพื้นที่ "ห2" โดยให้เดินหน้าเหมืองไปตามขอบเขตการทำเหมืองในแต่ละช่วงตามที่กำหนดไว้ในแผนผังการทำเหมืองอย่างเคร่งครัด | - การทำเหมืองที่ผ่านมาของโครงการได้เริ่มทำเหมืองที่บริเวณหน้าเหมืองทางทิศใต้ก่อน (หน้าเหมือง ห1 ตามที่ระบุใน EIA) หลังจากนั้นจึงทำเหมืองที่หน้าเหมืองทางทิศตะวันออกเฉียงเหนือ (หน้าเหมือง ห2 ตามที่ระบุใน EIA)<br>- ปัจจุบันโครงการได้ดำเนินงานตามแผนผังฉบับที่ได้รับอนุญาตจาก กพร. ในปี 2567 โดยกำหนดตำแหน่งและขอบเขตกิจกรรมต่างๆ ที่เกี่ยวข้องกับการทำเหมืองตามที่แผนผังกำหนด ส่วนการทำเหมืองปัจจุบันอยู่ที่บริเวณหน้าเหมืองทางทิศตะวันออกเฉียงเหนือ | - ไม่มี | <p>พื้นที่เว้นการทำเหมือง</p> <p>18/03/69</p> |

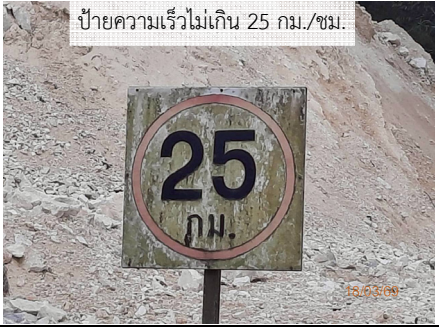
| มาตรการป้องกันและแก้ไขผลกระทบสิ่งแวดล้อม<br>และมาตรการติดตามตรวจสอบผลกระทบสิ่งแวดล้อม | ผลการปฏิบัติตามมาตรการ | ปัญหา อุปสรรค ที่ไม่สามารถปฏิบัติ<br>ตามมาตรการ และแนวทางแก้ไข | ภาพประกอบมาตรการ |
|---|---|---|---|
| <ul style="list-style-type: none"> <li>บริเวณเส้นทางขนส่งแร่</li> </ul> 1) ในการขนส่งแร่ไปยังแหล่งรับซื้อ ให้ใช้ผ้าใบ<br>ปิดคลุมกระบะบรรทุกของรถบรรทุกแร่ทุกครั้ง และ<br>กำหนดให้รถบรรทุกแร่ใช้ความเร็วไม่เกิน 25 กม./ชม.<br>ในช่วงที่เป็นถนนลูกรังหรือถนนลาลอง | - ในการขนส่งแร่ไปยังแหล่งรับซื้อ โครงการจะกำชับ<br>ให้พนักงานขับรถปิดคลุมผ้าใบกระบะบรรทุกให้มิดชิด<br>ทุกครั้งก่อนออกนอกพื้นที่โครงการ อีกทั้งกำหนดให้<br>รถบรรทุกแร่ใช้ความเร็วไม่เกิน 25 กม./ชม. ในช่วงที่<br>เป็นถนนลูกรังหรือถนนลาลอง | - ไม่มี | <p>ป้ายความเร็วไม่เกิน 25 กม./ชม.</p> |

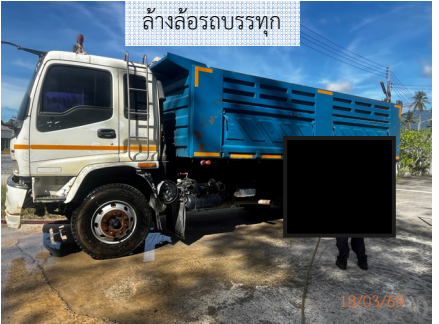
| มาตรการป้องกันและแก้ไขผลกระทบสิ่งแวดล้อม<br>และมาตรการติดตามตรวจสอบผลกระทบสิ่งแวดล้อม | ผลการปฏิบัติตามมาตรการ | ปัญหา อุปสรรค ที่ไม่สามารถปฏิบัติ<br>ตามมาตรการ และแนวทางแก้ไข | ภาพประกอบมาตรการ |
|---|---|---|---|
| 2) ให้ล้างทำความสะอาดรถบรรทุกอย่าง<br>สม่ำเสมอ เพื่อป้องกันการฟุ้งกระจายของฝุ่นละอองที่<br>ติดมากับรถ | - ล้างทำความสะอาดรถบรรทุกอย่างสม่ำเสมอ<br>เพื่อป้องกันการฟุ้งกระจายของฝุ่นละอองที่ติดมากับรถ | - ไม่มี | ล้างล้อรถบรรทุก<br> |

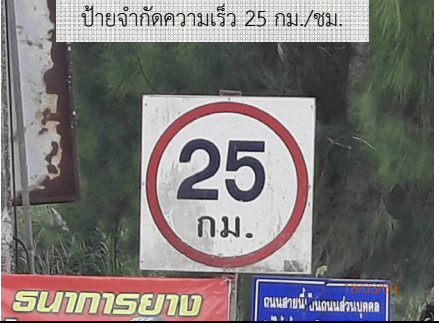
| มาตรการป้องกันและแก้ไขผลกระทบสิ่งแวดล้อม<br>และมาตรการติดตามตรวจสอบผลกระทบสิ่งแวดล้อม | ผลการปฏิบัติตามมาตรการ | ปัญหา อุปสรรค ที่ไม่สามารถปฏิบัติ<br>ตามมาตรการ และแนวทางแก้ไข | ภาพประกอบมาตรการ |
|---|---|---|---|
| 3) ให้จำกัดความเร็วของรถที่วิ่งเข้า-ออกพื้นที่<br>โครงการในช่วงถนนลูกรังไม่เกิน 25 กม./ชม. และ<br>บนทางหลวงต้องใช้ความเร็วไม่เกิน 60 กม./ชม. | - ทางโครงการได้กำชับและควบคุมพนักงานขับ<br>รถบรรทุกแรงแทุกคน ให้ใช้ความเร็วของรถที่วิ่งเข้า-ออก<br>พื้นที่โครงการในช่วงถนนลูกรังไม่เกิน 25 กม./ชม.<br>และการใช้ความเร็วขณะอยู่บนทางหลวงกำหนดให้<br>เป็นไปตามกฎหมายกำหนด | - ไม่มี | <div>ป้ายจำกัดความเร็ว 25 กม./ชม.</div> |

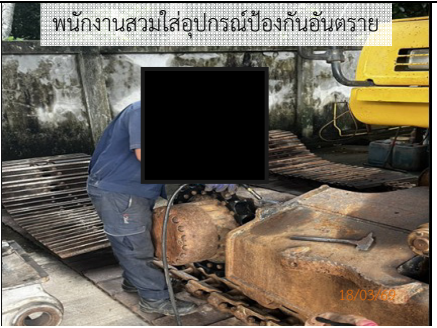
| มาตรการป้องกันและแก้ไขผลกระทบสิ่งแวดล้อม<br>และมาตรการติดตามตรวจสอบผลกระทบสิ่งแวดล้อม | ผลการปฏิบัติตามมาตรการ | ปัญหา อุปสรรค ที่ไม่สามารถปฏิบัติ<br>ตามมาตรการ และแนวทางแก้ไข | ภาพประกอบมาตรการ |
|---|---|---|---|
| 4) ให้พนักงานของโครงการทุกคนใช้เครื่องมือ<br>ป้องกันอันตรายส่วนบุคคล เช่น เครื่องป้องกันหู ใน<br>บริเวณที่มีเสียงดังจนอาจก่อให้เกิดผลกระทบต่อ<br>สมรรถภาพการได้ยิน | - ทางโครงการจัดเตรียมอุปกรณ์ป้องกันอันตราย<br>ส่วนบุคคลให้กับพนักงาน และกำชับให้สวมใส่อุปกรณ์<br>ป้องกันอันตรายก่อนเข้างานทุกครั้ง ได้แก่ หมวก<br>นิรภัย ผ้าปิดจมูก เสื้อนิรภัย และรองเท้านิรภัย | - ไม่มี | พนักงานสวมใส่อุปกรณ์ป้องกันอันตราย |

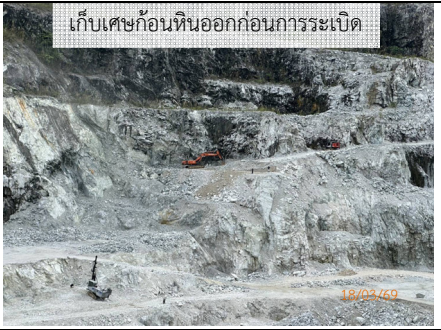
| มาตรการป้องกันและแก้ไขผลกระทบสิ่งแวดล้อม<br>และมาตรการติดตามตรวจสอบผลกระทบสิ่งแวดล้อม | ผลการปฏิบัติตามมาตรการ | ปัญหา อุปสรรค ที่ไม่สามารถปฏิบัติ<br>ตามมาตรการ และแนวทางแก้ไข | ภาพประกอบมาตรการ |
|---|---|---|---|
| 3) ให้เก็บเศษก้อนหินออกจากด้านบนของหน้างานระเบิดก่อนระเบิดทุกครั้ง เพื่อป้องกันการปลิวกระเด็นของเศษหิน | - ก่อนทำการระเบิดทุกครั้ง จะทำการเก็บเศษก้อนหินออกจากด้านบนของหน้างานระเบิด เพื่อป้องกันการปลิวกระเด็นของเศษหิน | - ไม่มี | เก็บเศษก้อนหินออกก่อนการระเบิด<br> |

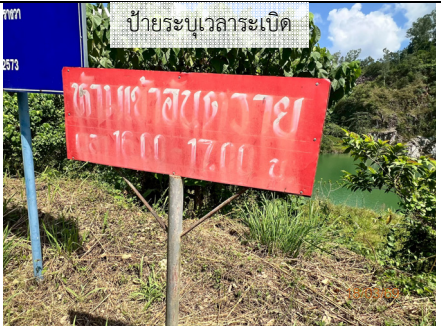
| มาตรการป้องกันและแก้ไขผลกระทบสิ่งแวดล้อม<br>และมาตรการติดตามตรวจสอบผลกระทบสิ่งแวดล้อม | ผลการปฏิบัติตามมาตรการ | ปัญหา อุปสรรค ที่ไม่สามารถปฏิบัติ<br>ตามมาตรการ และแนวทางแก้ไข | ภาพประกอบมาตรการ |
|---|---|---|---|
| 5) ให้ทำการจุดระเบิดวันละ 1 ครั้ง ในช่วงเวลา 16:00-17:00 น. โดยแจ้งให้พนักงานทุกคนทราบ และให้สัญญาณเตือนก่อนทำการระเบิดทุกครั้ง ให้ได้ยินภายในรัศมีไม่น้อยกว่า 500 เมตร รวมทั้งจัดเจ้าหน้าที่ตรวจตราในรัศมี 100 เมตร | - โครงการจุดระเบิดวันละ 1 ครั้ง ในช่วงเวลา 16:00-17:00 น. โดยก่อนระเบิดจะแจ้งให้พนักงานทุกคนทราบเพื่อออกไปอยู่ในพื้นที่ปลอดภัย และให้สัญญาณเตือนก่อนทำการระเบิดทุกครั้ง ให้ได้ยินภายในรัศมีไม่น้อยกว่า 500 ม. รวมทั้งจัดเจ้าหน้าที่ตรวจตราในรัศมี 100 ม. ก่อนทำการระเบิดทุกครั้ง พร้อมทั้งจัดทำป้ายเตือนระยะเวลาการระเบิดไว้ชัดเจน ติดตั้งไว้บริเวณริมเส้นทางขนส่งแร่ | - ไม่มี | ป้ายระบุเวลาระเบิด<br> |

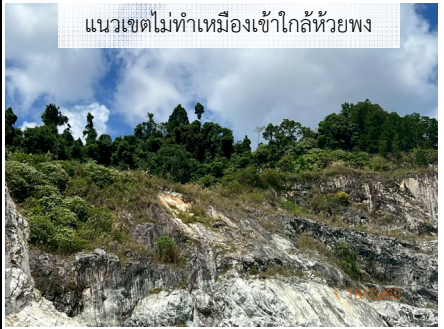
| มาตรการป้องกันและแก้ไขผลกระทบสิ่งแวดล้อม<br>และมาตรการติดตามตรวจสอบผลกระทบสิ่งแวดล้อม | ผลการปฏิบัติตามมาตรการ | ปัญหา อุปสรรค ที่ไม่สามารถปฏิบัติ<br>ตามมาตรการ และแนวทางแก้ไข | ภาพประกอบมาตรการ |
|---|---|---|---|
| <ul style="list-style-type: none"> <li>อุทกวิทยาและคุณภาพน้ำ</li> </ul> 1) ให้กำหนดระยะแนวเขตไม่ทำเหมืองหรือ<br>กิจกรรมใดๆ เข้าใกล้แนวทงน้ำห้วยพงและคลอง<br>นบพิดำในระยะ 50 เมตร | - โครงการกำหนดแนวเว้นเขตไม่ทำเหมืองและ<br>กิจกรรมที่เกี่ยวข้องเข้าใกล้แนวทงน้ำห้วยพงและ<br>คลองนบพิดำในระยะ 50 เมตร | - ไม่มี | <p>แนวเขตไม่ทำเหมืองเข้าใกล้ห้วยพง</p> |

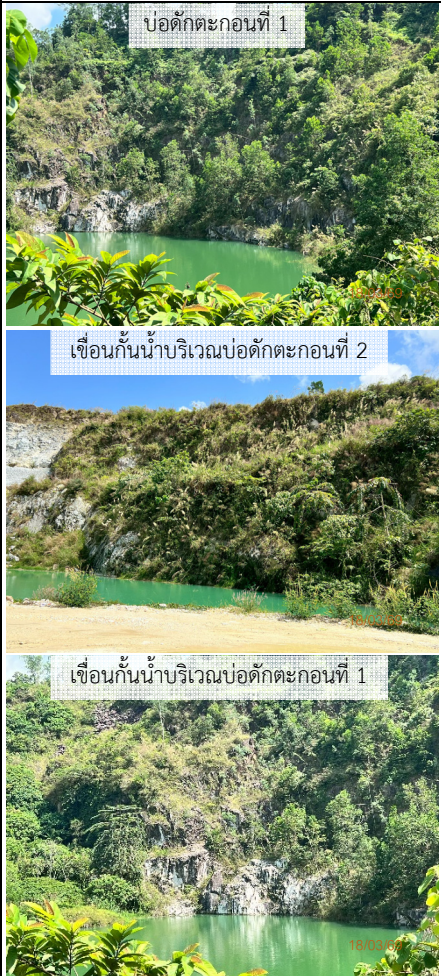
| มาตรการป้องกันและแก้ไขผลกระทบสิ่งแวดล้อม<br>และมาตรการติดตามตรวจสอบผลกระทบสิ่งแวดล้อม | ผลการปฏิบัติตามมาตรการ | ปัญหา อุปสรรค ที่ไม่สามารถปฏิบัติ<br>ตามมาตรการ และแนวทางแก้ไข | ภาพประกอบมาตรการ |
|---|---|---|---|
| | <p>- การทำเหมืองในช่วงแรกทางโครงการได้มีการนำเปลือกดินเศษหินไปสร้างคันทำนบกั้นเพื่อเป็นเขื่อนกั้นน้ำที่บริเวณขอบบ่อดักตะกอนทั้ง 2 บ่อ ตามที่มาตรการฯ กำหนดแล้ว</p> | | <p>บ่อดักตะกอนที่ 1</p> <p>เขื่อนกั้นน้ำบริเวณบ่อดักตะกอนที่ 2</p> <p>เขื่อนกั้นน้ำบริเวณบ่อดักตะกอนที่ 1</p> |

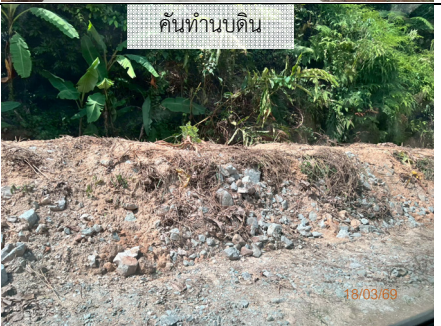
| มาตรการป้องกันและแก้ไขผลกระทบสิ่งแวดล้อม<br>และมาตรการติดตามตรวจสอบผลกระทบสิ่งแวดล้อม | ผลการปฏิบัติตามมาตรการ | ปัญหา อุปสรรค ที่ไม่สามารถปฏิบัติตามมาตรการ และแนวทางแก้ไข | ภาพประกอบมาตรการ |
|---|---|---|---|
| 8) ให้ทำการตรวจสอบความแข็งแรงของคันทำนบให้อยู่ในสภาพดีอยู่เสมอ หากพบว่า บริเวณใดมีรอยแตกร้าวใกล้พังทลายให้ทำการซ่อมแซมโดยทันที | - ตรวจสอบความแข็งแรงของคันทำนบให้อยู่ในสภาพดีอยู่เสมอ หากพบว่าบริเวณใดมีรอยแตกร้าว เสี่ยงต่อการพังทลายจะดำเนินการซ่อมแซมโดยทันที | - ไม่มี | |

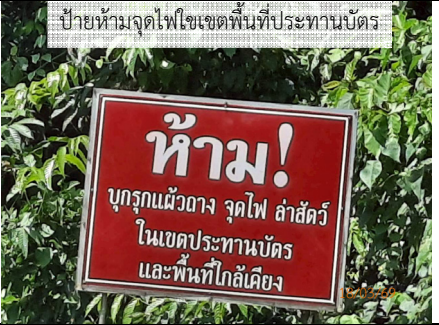
| มาตรการป้องกันและแก้ไขผลกระทบสิ่งแวดล้อม<br>และมาตรการติดตามตรวจสอบผลกระทบสิ่งแวดล้อม | ผลการปฏิบัติตามมาตรการ | ปัญหา อุปสรรค ที่ไม่สามารถปฏิบัติตามมาตรการ และแนวทางแก้ไข | ภาพประกอบมาตรการ |
|---|---|---|---|
| 10) ให้ออกควบคุมดูแลไม่ให้เกิดการจุดไฟป่าหรือการทำการใดๆ ที่จะก่อให้เกิดไฟป่าในบริเวณพื้นที่โครงการและใกล้เคียง | - ทางโครงการจัดให้มีเจ้าหน้าที่คอยควบคุมดูแลไม่ให้เกิดการจุดไฟป่าหรือการทำการใดๆ ที่จะก่อให้เกิดไฟป่าในบริเวณพื้นที่โครงการ และใกล้เคียง พร้อมทั้งติดป้ายเตือนห้ามจุดไฟในเขตพื้นที่ประตานบัตร | - ไม่มี | <p>ป้ายห้ามจุดไฟในเขตพื้นที่ประตานบัตร</p> |

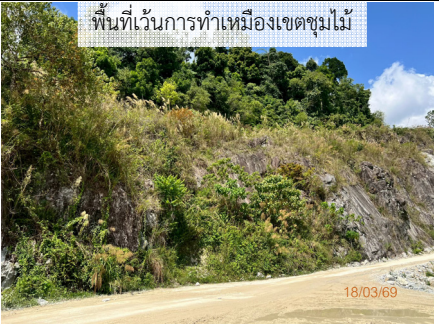
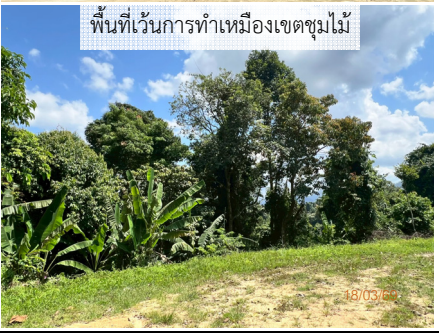
| มาตรการป้องกันและแก้ไขผลกระทบสิ่งแวดล้อม<br>และมาตรการติดตามตรวจสอบผลกระทบสิ่งแวดล้อม | ผลการปฏิบัติตามมาตรการ | ปัญหา อุปสรรค ที่ไม่สามารถปฏิบัติตามมาตรการ และแนวทางแก้ไข | ภาพประกอบมาตรการ |
|---|---|---|---|
| 11) ให้เว้นการทำเหมืองหรือกิจกรรมใดๆ ในเขตพื้นที่ชุ่มน้ำอย่างเด็ดขาด | - ทางโครงการมิได้ทำเหมืองหรือกิจกรรมใดๆ บริเวณเขตพื้นที่ชุ่มน้ำ | - ไม่มี | <p>พื้นที่เว้นการทำเหมืองเขตชุ่มน้ำ</p> <p>พื้นที่เว้นการทำเหมืองเขตชุ่มน้ำ</p> |

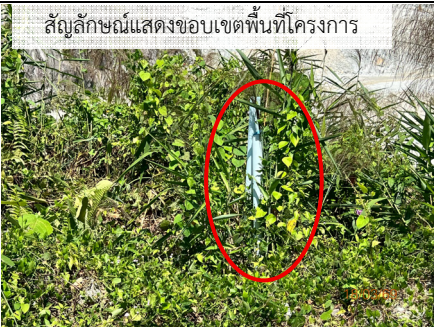
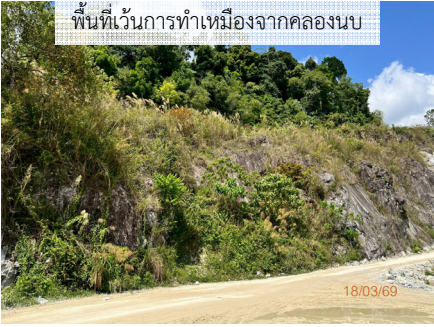
| มาตรการป้องกันและแก้ไขผลกระทบสิ่งแวดล้อม<br>และมาตรการติดตามตรวจสอบผลกระทบสิ่งแวดล้อม | ผลการปฏิบัติตามมาตรการ | ปัญหา อุปสรรค ที่ไม่สามารถปฏิบัติ<br>ตามมาตรการ และแนวทางแก้ไข | ภาพประกอบมาตรการ |
|---|---|---|---|
| <p>1. ให้ทำเหมืองตามแผนผังโครงการทำเหมืองอย่างเคร่งครัด และให้เว้นพื้นที่ไม่ทำเหมืองจากห้วยพง และคลองนบพิตา ในระยะไม่น้อยกว่า 50 ม. รวมทั้งให้เว้นพื้นที่ไม่ทำเหมืองในเขตพื้นที่ชุ่มน้ำทั้ง 3 บริเวณ ได้แก่ บริเวณขอบประตานบัตรด้านทิศตะวันตกตามแนวหลักเขตเหมืองแร่ที่ 2-3 บริเวณขอบประตานบัตรด้านทิศตะวันตกเฉียงเหนือตามแนวหลักเขตเหมืองแร่ที่ 4-5 และบริเวณขอบประตานบัตรด้านทิศเหนือตามแนวหลักเขตเหมืองแร่ที่ 5-7 พร้อมทั้งจัดทำป้ายหรือสัญลักษณ์ที่แสดงให้เห็นแนวเขตที่เว้นไม่มีการทำเหมืองให้มองเห็นชัดเจน รวมทั้งให้ดูแลรักษาพันธุ์ไม้ที่มีอยู่เดิมในบริเวณดังกล่าวให้เจริญเติบโต และปลูกต้นไม้โตเร็วหรือไม่ต้องถื่นเสริมเพิ่มเติมตามความเหมาะสม</p> | <ul style="list-style-type: none"> <li>- ดำเนินการทำเหมืองตามแผนผังโครงการทำเหมืองอย่างเคร่งครัด โดยเว้นพื้นที่ไม่ทำเหมืองจากห้วยพง และคลองนบพิตา ในระยะไม่น้อยกว่า 50 เมตร รวมทั้งให้เว้นพื้นที่ไม่ทำเหมืองในเขตพื้นที่ชุ่มน้ำทั้ง 3 บริเวณตามที่กำหนด</li> <li>- จัดทำสัญลักษณ์แสดงแนวเขตพื้นที่ไม่ทำเหมือง โดยจัดให้มีแท่งเหล็กปักไว้เป็นสัญลักษณ์ เพื่อสามารถมองเห็นได้ชัดเจน</li> <li>- ดูแลรักษาพันธุ์ไม้เดิมที่ปลูกไว้บริเวณพื้นที่เว้นการทำเหมืองให้เจริญเติบโตได้ดี</li> </ul> | - ไม่มี | <div> <div>สัญลักษณ์แสดงขอบเขตพื้นที่โครงการ</div> <div>พื้นที่เว้นการทำเหมืองจากห้วยพง</div> <div>พื้นที่เว้นการทำเหมืองจากคลองนบ</div> </div> |

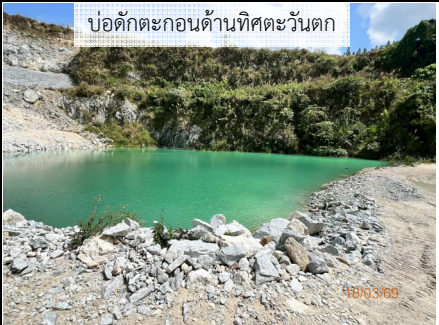
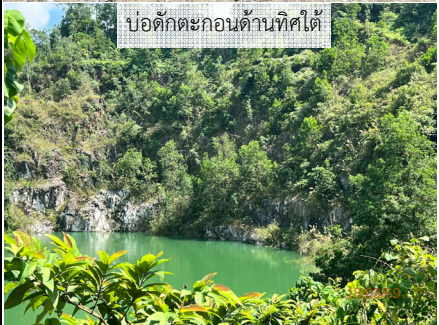
| มาตรการป้องกันและแก้ไขผลกระทบสิ่งแวดล้อม<br>และมาตรการติดตามตรวจสอบผลกระทบสิ่งแวดล้อม | ผลการปฏิบัติตามมาตรการ | ปัญหา อุปสรรค ที่ไม่สามารถปฏิบัติ<br>ตามมาตรการ และแนวทางแก้ไข | ภาพประกอบมาตรการ |
|---|---|---|---|
| 6. ให้จัดทำคุ้ระบายน้ำบริเวณทางทิศตะวันตกของหน้าเหมือง และบริเวณทิศตะวันออกและทิศตะวันตกของกองเปลือกดินและเศษหินเพื่อเบี่ยงเบนและรวบรวมน้ำฝนชะล้างจากบริเวณที่เก็บกองเปลือกดินและเศษหินให้ไหลลงสู่บ่อดักตะกอน ทั้งนี้ หากมีตะกอนสะสมมากกว่า 1 ใน 3 ของบ่อ จะต้องทำการขุดลอกตะกอนเพื่อให้บ่อดักตะกอน และคุ้ระบายน้ำใช้งานได้อย่างมีประสิทธิภาพ | <p>- น้ำชะล้างจากหน้าเหมืองทางทิศตะวันออกเฉียงเหนือ (หน้าเหมือง ท1 ตามแผนผังฉบับที่ได้รับอนุญาตจาก กพร. ในปี 2567) จะไหลลงสู่บ่อดักตะกอนที่อยู่ทางทิศตะวันตก (บ่อดักตะกอน บ1 ตามแผนผังฉบับที่ได้รับอนุญาตจาก กพร. ในปี 2567) โดยเป็นไปตามสภาพภูมิประเทศของพื้นที่ที่เป็นภูเขา จึงไม่สามารถจัดสร้างคุ้ระบายน้ำได้ แต่อย่างไรก็ตาม พื้นที่หน้าเหมืองทางทิศตะวันออกเฉียงเหนือมีความลาดเอียงลงสู่บริเวณที่เป็นตำแหน่งที่ตั้งของบ่อดักตะกอน น้ำที่เกิดขึ้นจึงไหลลงไปตามสภาพภูมิประเทศ</p> <p>- น้ำชะล้างจากหน้าเหมืองที่ที่ผ่านการทำเหมืองแล้วทางทิศใต้ ที่จะต้องปรับให้พื้นที่บริเวณนี้เป็นพื้นที่เก็บกองเปลือกดินและเศษหิน ศ1 และ ศ2 จะไหลลงสู่บ่อดักตะกอนที่อยู่บริเวณด้านทิศใต้ โดยเป็นไปตามสภาพภูมิประเทศของพื้นที่ที่มีความลาดเอียงลงสู่บริเวณที่</p> | - ไม่มี | |
