## บทที่ 2

### ผลการปฏิบัติตามมาตรการป้องกันและแก้ไขผลกระทบสิ่งแวดล้อม

ตารางที่ 2.2-1 ผลการปฏิบัติตามมาตรการป้องกันและแก้ไขผลกระทบสิ่งแวดล้อมของ โครงการ ดิคอนโด ไฮป์ รัชสิด (ระยะดำเนินการ)

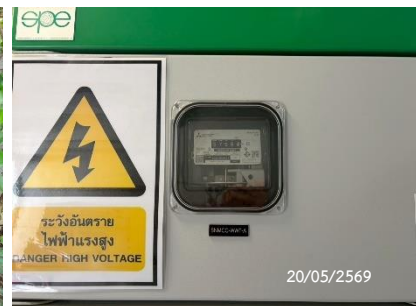
มิเตอร์ไฟฟ้าระบบบำบัดน้ำเสีย

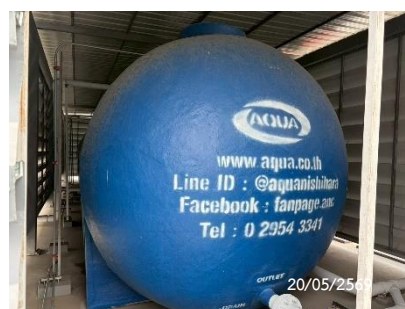
ถังเก็บน้ำชั้นดาดฟ้า

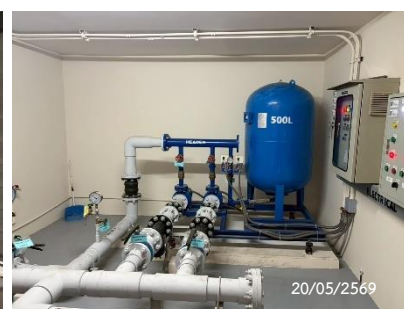
Booster Pump

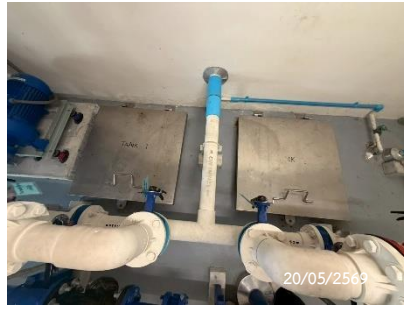
ถังเก็บน้ำชั้นใต้ดิน

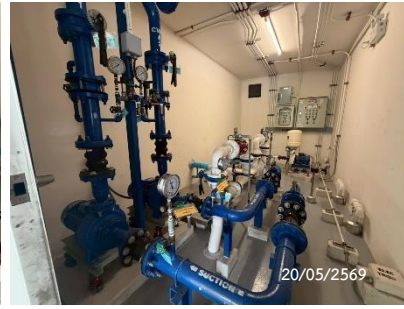
Transfer Pump

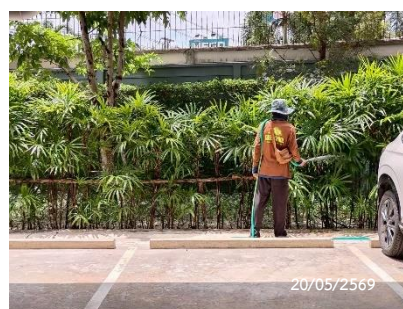
ภาพที่ 2.2-15 การดูแลพื้นที่ส่วนกลาง

การดูแลพื้นที่สีเขียว
