## บทที่ 2

### การปฏิบัติตามมาตรการป้องกันและแก้ไขผลกระทบสิ่งแวดล้อม

#### 2.1 การปฏิบัติตามมาตรการป้องกันและแก้ไขผลกระทบสิ่งแวดล้อม

ตารางที่ 2.1-1 รายงานผลการปฏิบัติตามมาตรการป้องกันและแก้ไขผลกระทบสิ่งแวดล้อม โครงการอาคารชุด อายาน่า ไฮส์ ซีวีว เรสซิเดนซ์ (ระยะก่อสร้าง) ประจำเดือนมกราคม - มิถุนายน 2569

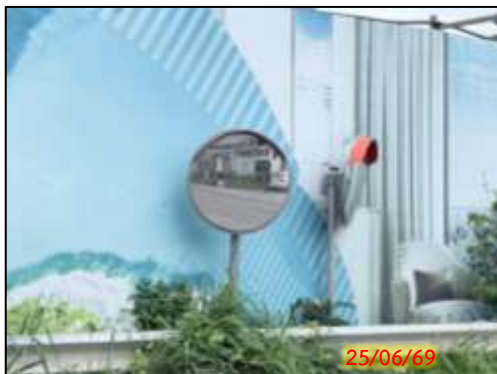
รูปที่ 2.2-1 กระจกโค้งนูน

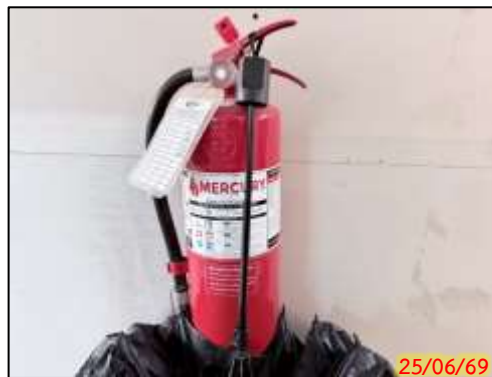
รูปที่ 2.2-2 ถังดับเพลิง

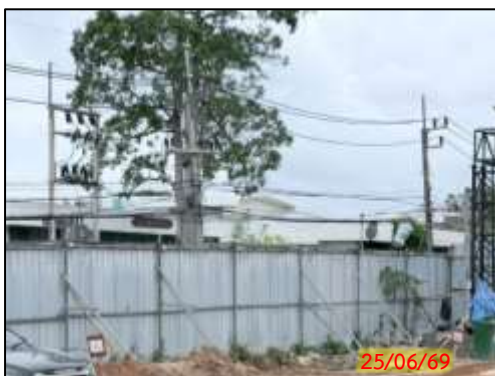
รูปที่ 2.2-3 รั้วล้อมรอบพื้นที่โครงการ

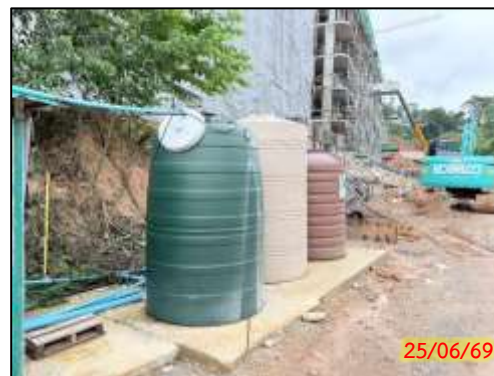
รูปที่ 2.2-4 ถังเก็บน้ำสำรอง

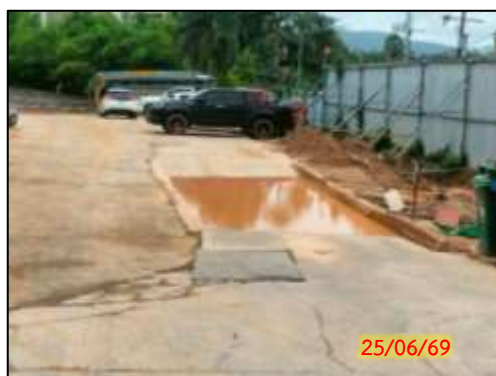
| องค์ประกอบทางสิ่งแวดล้อม | มาตรการป้องกันและแก้ไขผลกระทบสิ่งแวดล้อม | ผลการปฏิบัติตามมาตรการติดตามตรวจสอบผลกระทบสิ่งแวดล้อม | ปัญหา และ/หรือ ข้อเสนอแนะ | เอกสารอ้างอิง |
|---|---|---|---|---|
| | 21) จัดให้มีที่สำหรับล้างล้อรถบริเวณทางเข้า-ออกพื้นที่ก่อสร้าง | 21) โครงการมีจุดล้างล้อรถบริเวณทางเข้า - ออกจากพื้นที่ก่อสร้าง | - | <br>25/06/69 |

รูปที่ 2.2-5 จุดล้างล้อรถภายในโครงการ

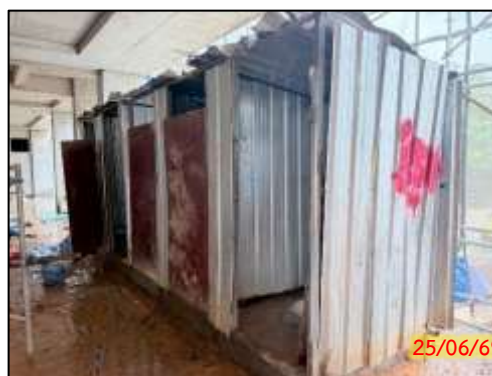
รูปที่ 2.2-6 ห้องสุขาภายในโครงการ

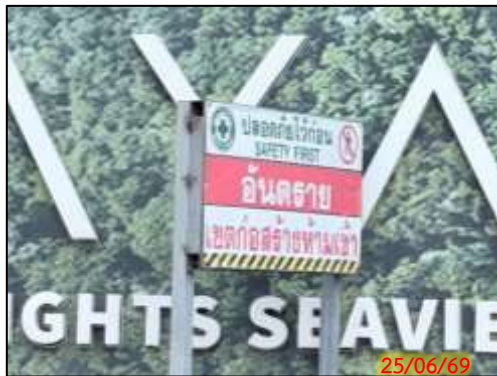
| องค์ประกอบทางสิ่งแวดล้อม | มาตรการป้องกันและแก้ไขผลกระทบสิ่งแวดล้อม | ผลการปฏิบัติตามมาตรการติดตามตรวจสอบผลกระทบสิ่งแวดล้อม | ปัญหา และ/หรือ ข้อเสนอแนะ | เอกสารอ้างอิง |
|---|---|---|---|---|
| | 14) จัดเตรียมป้าย หรือสัญญาณเตือนอันตรายไว้ตลอดเวลาทำงาน | 14) โครงการมีการติดป้ายสัญญาณเตือนไว้ตลอดการทำงาน | - | 25/06/69 |

รูปที่ 2.2-7 ป้ายอันตรายเขตก่อสร้าง

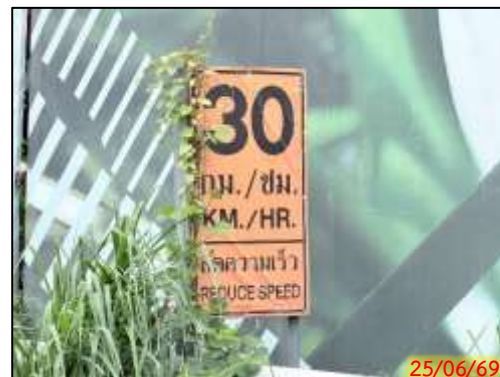
| องค์ประกอบทางสิ่งแวดล้อม | มาตรการป้องกันและแก้ไขผลกระทบสิ่งแวดล้อม | ผลการปฏิบัติตามมาตรการติดตามตรวจสอบผลกระทบสิ่งแวดล้อม | ปัญหา และ/หรือ ข้อเสนอแนะ | เอกสารอ้างอิง |
|---|---|---|---|---|
| 1.4 สภาพภูมิอากาศ<br>อุตุนิยมวิทยา และ<br>คุณภาพอากาศ<br>(ต่อ) | 10) จำกัดความเร็วของยานพาหนะที่ใช้ขนส่งวัสดุเข้าสู่พื้นที่โครงการ โดยเฉพาะในเขตชุมชน และพื้นที่ก่อสร้าง ให้มีความเร็วไม่เกิน 30 กิโลเมตร/ชั่วโมง โดยติดป้ายหลังรถว่า "หากพนักงานขับรถเร็วเกิน 30 กิโลเมตรต่อชั่วโมง ในเขตชุมชน โปรดแจ้ง (ระบุเบอร์โทรศัพท์)" พร้อมทั้งเบอร์โทรศัพท์สำหรับแจ้ง | 10) โครงการได้มีการจำกัดความเร็วของยานพาหนะที่ใช้ขนส่งวัสดุเข้าสู่พื้นที่โครงการ โดยเฉพาะในเขตชุมชนและพื้นที่ก่อสร้าง ให้มีความเร็วไม่เกิน 30 กิโลเมตร/ชั่วโมง | - | |

รูปที่ 2.2-8 ป้ายควบคุมความเร็ว 30 km/hr.
