## บทที่ 2

### ผลการปฏิบัติตามมาตรการป้องกันและแก้ไขผลกระทบสิ่งแวดล้อม

โครงการ ดีคอนโด เวล (dcondo vale) (ดี คอนโด ศรีราชา 2 (D Condo Sriracha 2)) ปัจจุบันบริหารงานโดยนิติบุคคลอาคารชุด ดีคอนโด เวล (เอกสารแนบ 2) ตั้งอยู่ถนนสุขุมวิท ตำบลทุ่งสุขลา อำเภอศรีราชา จังหวัดชลบุรี โครงการเป็นประเภทอาคารอยู่อาศัยรวม (อาคารชุดพักอาศัย) ประกอบด้วย ชุดพักอาศัย ขนาดความสูง 8 ชั้น จำนวน 2 อาคาร มีห้องชุดพักอาศัยทั้งสิ้น จำนวน 509 ห้อง และอาคารคลับเฮาส์ ขนาดความสูง 1 ชั้น จำนวน 1 อาคาร (ตั้งแต่ 80 ห้องขึ้นไป) โดยมีพื้นที่ใช้สอยของทุกอาคารรวมกันทั้งโครงการ 19,948.12 ตารางเมตร (ตั้งแต่ 4,000 ตารางเมตรขึ้นไป) จัดเป็นการพัฒนาโครงการที่เข้าข่ายต้องศึกษาและจัดทำรายงานการประเมินผลกระทบสิ่งแวดล้อมเพื่อประกอบการขออนุญาตก่อสร้างโครงการตามประกาศกฎกระทรวงทรัพยากรธรรมชาติและสิ่งแวดล้อม เรื่อง กำหนดประเภทและขนาดโครงการหรือกิจการที่ต้องรายงานการประเมินผลกระทบสิ่งแวดล้อมและหลักเกณฑ์ วิธีการ ระเบียบปฏิบัติ และแนวทางการจัดทำรายงานการประเมินผลกระทบสิ่งแวดล้อม ซึ่งกำหนดให้อาคารอยู่อาศัยรวมตามกฎหมายว่าด้วยการควบคุมอาคารที่มีห้องพัก 80 ห้องขึ้นไป หรือมีพื้นที่ใช้สอยตั้งแต่ 4,000 ตารางเมตรขึ้นไป ต้องจัดทำรายงานการประเมินผลกระทบสิ่งแวดล้อมเสนอต่อสำนักงานนโยบายและแผนทรัพยากรธรรมชาติและสิ่งแวดล้อม (สผ.) ซึ่งโครงการได้จัดท

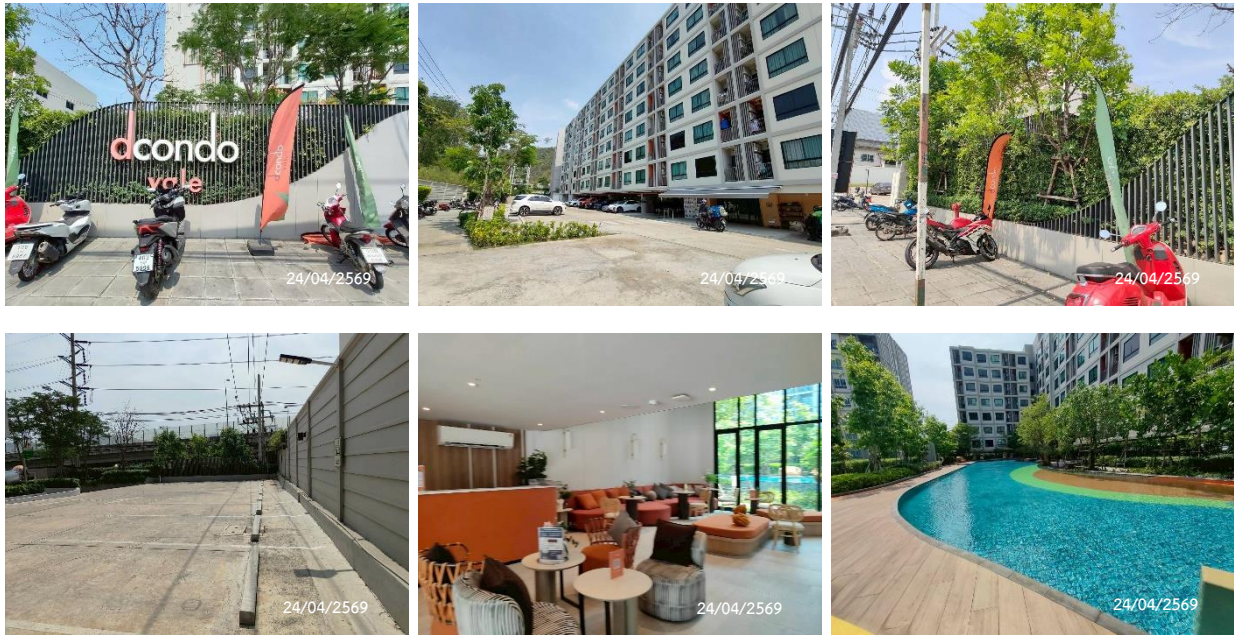
ภาพที่ 2.2-1 สภาพแวดล้อมรอบโครงการ

| องค์ประกอบทางสิ่งแวดล้อม | มาตรการป้องกันและแก้ไขผลกระทบสิ่งแวดล้อม | ผลการปฏิบัติและรายละเอียดการปฏิบัติตามมาตรการฯ<br>✓ = ปฏิบัติ X = ไม่ได้ปฏิบัติ ○ = ปฏิบัติไม่ได้<br>● = ปฏิบัติได้แต่ไม่มีประสิทธิภาพ ●● = ยังไม่ถึงเวลาปฏิบัติ | เอกสารอ้างอิง | ปัญหา/อุปสรรค/แนวทางแก้ไข |
|---|---|---|---|---|
| 1.1 ลักษณะภูมิประเทศ | 1. การออกแบบอาคารใช้สีโทนอ่อนที่ไม่โดดเด่นและให้มีความสอดคล้องกับสิ่งแวดล้อมข้างเคียง | ✓ - โครงการออกแบบอาคารให้มีสีโทนอ่อน ไม่โดดเด่น และมีความสอดคล้องกับสิ่งแวดล้อมข้างเคียง | ภาพที่ 2.2-1 | - |

| องค์ประกอบทางสิ่งแวดล้อม | มาตรการป้องกันและแก้ไขผลกระทบสิ่งแวดล้อม | ผลการปฏิบัติและรายละเอียดการปฏิบัติตามมาตรการฯ<br>✓ = ปฏิบัติ X = ไม่ได้ปฏิบัติ ○ = ปฏิบัติไม่ได้<br>● = ปฏิบัติได้แต่ไม่มีประสิทธิภาพ ●● = ยังไม่ถึงเวลาปฏิบัติ | เอกสารอ้างอิง | ปัญหา/อุปสรรค/แนวทางแก้ไข |
|---|---|---|---|---|
| 1.1 ลักษณะภูมิประเทศ (ต่อ) | 3. จัดทำรั้วบริเวณโดยรอบพื้นที่โครงการ เพื่อรักษาความเป็นส่วนตัวและความปลอดภัยของผู้พักอาศัยในพื้นที่โครงการ และพื้นที่ข้างเคียง | ✓ - โครงการจัดให้มีรั้วบริเวณโดยรอบพื้นที่โครงการ เพื่อรักษาความเป็นส่วนตัวและความปลอดภัยของผู้พักอาศัยในพื้นที่โครงการ และพื้นที่ข้างเคียง | ภาพที่ 2.2-1 | - |

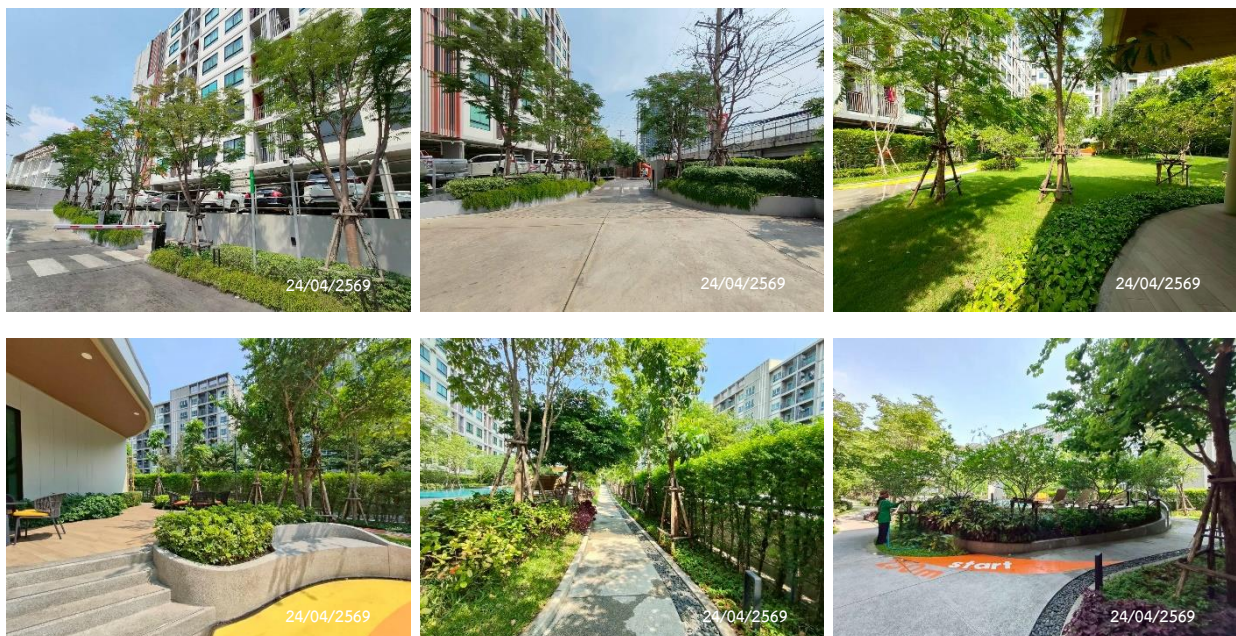
ภาพที่ 2.2-2 พื้นที่สีเขียว

| องค์ประกอบทางสิ่งแวดล้อม | มาตรการป้องกันและแก้ไขผลกระทบสิ่งแวดล้อม | ผลการปฏิบัติและรายละเอียดการปฏิบัติตามมาตรการ<br>✓ = ปฏิบัติ X = ไม่ได้ปฏิบัติ ○ = ปฏิบัติไม่ได้<br>● = ปฏิบัติได้แต่ไม่มีประสิทธิภาพ ●● = ยังไม่ถึงเวลาปฏิบัติ | เอกสารอ้างอิง | ปัญหา/อุปสรรค/แนวทางแก้ไข |
|---|---|---|---|---|
| | 4. จัดให้มีพื้นที่สีเขียวภายในโครงการ โดยปลูกไม้ยืนต้น ไม้พุ่มและพืชคลุมดิน เพื่อลดการเกิดฝุ่นละออง | ✓ - โครงการจัดให้มีพื้นที่สีเขียวภายในโครงการ โดยปลูกไม้ยืนต้น ไม้พุ่ม และพืชคลุมดินเพื่อลดการเกิดฝุ่นละออง | ภาพที่ 2.2-2 | - |

| องค์ประกอบทางสิ่งแวดล้อม | มาตรการป้องกันและแก้ไขผลกระทบสิ่งแวดล้อม | ผลการปฏิบัติและรายละเอียดการปฏิบัติตามมาตรการฯ<br>✓ = ปฏิบัติ X = ไม่ได้ปฏิบัติ ○ = ปฏิบัติไม่ได้<br>● = ปฏิบัติได้แต่ไม่มีประสิทธิภาพ ●● = ยังไม่ถึงเวลาปฏิบัติ | เอกสารอ้างอิง | ปัญหา/อุปสรรค/แนวทางแก้ไข |
|---|---|---|---|---|
| | 4. จัดให้มีพื้นที่สีเขียวภายในโครงการ โดยเลือกต้นไม้ยืนต้นได้แก่ ต้นทองกวาว ต้นมะฮอกกานี ต้นแคนา ต้นแก้วมุกดา ต้นเสี้ยวป่า ต้นประดู่ป่า ต้นหางนกยูงไทย ต้นแก้วเจ้าจอม ต้นพุทธรูป ต้นจิกน้ำ ต้นโมกมัน ต้นเกล็ดกระหี้ ต้นหมากเม่า ต้นจา ปีสินวล ต้นกระพี้จั่น และต้นขงโค และปลูกไม้พุ่มไม้คลุมดินซึ่งจะสามารถดูดซับคาร์บอนมอนอกไซด์ที่เกิดจากโครงการ | ✓ - โครงการจัดให้มีพื้นที่สีเขียวภายในโครงการ โดยเลือกต้นไม้ยืนต้นได้แก่ ต้นทองกวาว ต้นมะฮอกกานี ต้นแคนา ต้นแก้วมุกดาต้นเสี้ยวป่า ต้นประดู่ป่า ต้นหางนกยูงไทย ต้นแก้วเจ้าจอม ต้นพุทธรูป ต้นจิกน้ำ ต้นโมกมัน ต้นเกล็ดกระหี้ ต้นหมากเม่า ต้นจา ปีสินวล ต้นกระพี้จั่น และต้นขงโค และปลูกไม้พุ่มไม้คลุมดินซึ่งจะสามารถดูดซับคาร์บอนมอนอกไซด์ที่เกิดจากโครงการ | ภาพที่ 2.2-2 | -- |

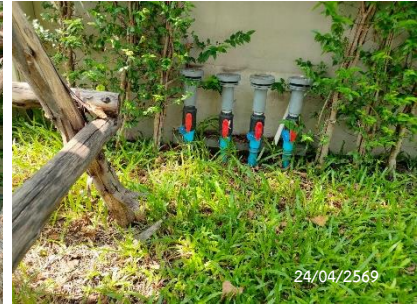
ภาพที่ 2.2-5 ระบบบำบัดน้ำเสีย

| องค์ประกอบทางสิ่งแวดล้อม | มาตรการป้องกันและแก้ไขผลกระทบสิ่งแวดล้อม | ผลการปฏิบัติและรายละเอียดการปฏิบัติตามมาตรการฯ<br>✓ = ปฏิบัติ X = ไม่ได้ปฏิบัติ ○ = ปฏิบัติไม่ได้<br>● = ปฏิบัติได้แต่ไม่มีประสิทธิภาพ ●● = ยังไม่ถึงเวลาปฏิบัติ | เอกสารอ้างอิง | ปัญหา/อุปสรรค/แนวทางแก้ไข |
|---|---|---|---|---|
| 1.6 ทรัพยากรแหล่งน้ำและคุณภาพน้ำผิวดิน | 1. โครงการจัดให้มีระบบบำบัดน้ำเสีย ที่เกิดขึ้นภายในโครงการเพื่อบำบัดน้ำเสียให้มีค่า BOD ออกจากระบบไม่เกิน 20 มิลลิกรัม/ลิตร ก่อนระบายลงสู่ท่อระบายน้ำริมถนนสาธารณะหน้าโครงการต่อไปโดยมีรายละเอียดระบบบำบัดน้ำเสีย ดังนี้ | ✓ - โครงการจัดให้มีการติดตั้งระบบบำบัดน้ำเสียรวมแบบ Activated Sludge ภายในโครงการ จำนวน 2 ชุดเพื่อบำบัดน้ำเสียให้มีค่า BOD ออกจากระบบไม่เกิน 20 มิลลิกรัม/ลิตร ก่อนระบายลงสู่ท่อระบายน้ำริมถนนสาธารณะหน้าโครงการต่อไป | ภาพที่ 2.2-5 | - |

| องค์ประกอบทางสิ่งแวดล้อม | มาตรการป้องกันและแก้ไขผลกระทบสิ่งแวดล้อม | ผลการปฏิบัติและรายละเอียดการปฏิบัติตามมาตรการฯ<br>✓ = ปฏิบัติ X = ไม่ได้ปฏิบัติ ○ = ปฏิบัติไม่ได้<br>● = ปฏิบัติได้แต่ไม่มีประสิทธิภาพ ●● = ยังไม่ถึงเวลาปฏิบัติ | เอกสารอ้างอิง | ปัญหา/อุปสรรค/แนวทางแก้ไข |
|---|---|---|---|---|
| 3.2 การบำบัดน้ำเสีย | <p>1. โครงการจัดให้มีระบบบำบัดน้ำเสียที่เกิดขึ้นภายในโครงการเพื่อบำบัดน้ำให้มีค่า BOD ออกจากระบบไม่เกิน 20 มิลลิกรัม/ลิตร ก่อนระบายลงสู่ท่อระบายน้ำริมถนนสาธารณะหน้าโครงการต่อไป โดยมีรายละเอียดระบบบำบัดน้ำเสีย ดังนี้</p> <p>1) ระบบบำบัดน้ำเสีย คสล. (Grease trap &amp; Separation &amp; Activated Sludge) รองรับน้ำเสียจากอาคาร A (165 ลูกบาศก์เมตร/วัน)</p> <p>2) ระบบบำบัดน้ำเสีย คสล. (Grease trap &amp; Separation &amp; Activated Sludge) รองรับน้ำเสียจากอาคาร B (160 ลูกบาศก์เมตร/วัน)</p> <p>3) ระบบบำบัดน้ำเสียชนิดเกราะ-กรองเติมอากาศ รองรับน้ำเสียจากอาคารคลับเฮาส์ (1 ลูกบาศก์เมตร/วัน)</p> <p>4) ระบบบำบัดน้ำเสียชนิดเกราะ-กรองเติมอากาศ รองรับน้ำเสียจากห้องพักรวม (0.60 ลูกบาศก์เมตร/วัน)</p> | <p>✓ - โครงการจัดให้มีการติดตั้งระบบบำบัดน้ำเสียรวมแบบ Activated Sludge ภายในโครงการ จำนวน 2 ชุด เพื่อบำบัดน้ำเสียให้มีค่า BOD ออกจากระบบไม่เกิน 20 มิลลิกรัม/ลิตร ก่อนระบายลงสู่ท่อระบายน้ำริมถนนสาธารณะหน้าโครงการต่อไป</p> | ภาพที่ 2.2-5 | - |

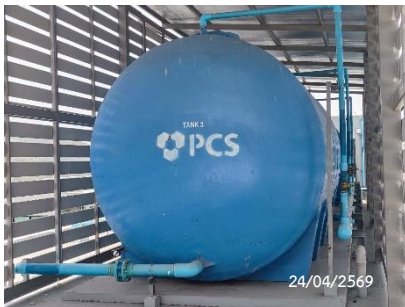
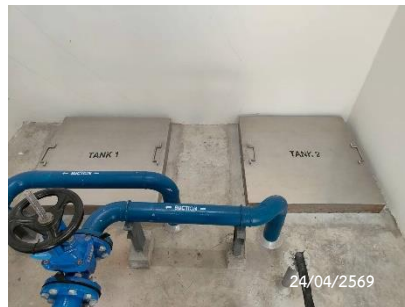
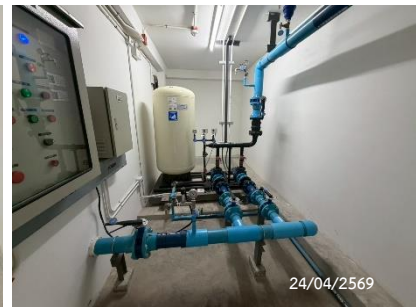
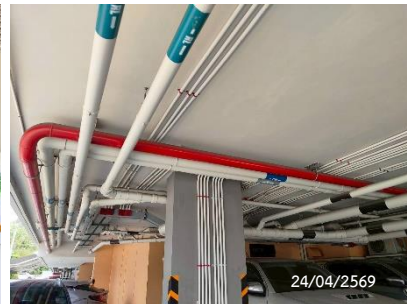
ภาพที่ 2.2-6 ระบบน้ำใช้

| องค์ประกอบทางสิ่งแวดล้อม | มาตรการป้องกันและแก้ไขผลกระทบสิ่งแวดล้อม | ผลการปฏิบัติและรายละเอียดการปฏิบัติตามมาตรการฯ | | เอกสารอ้างอิง | ปัญหา/อุปสรรค/แนวทางแก้ไข |
|---|---|---|---|---|---|
| 3.1 การใช้น้ำ | 1. จัดให้มีถังสำรองน้ำใช้ในโครงการ ถังเก็บน้ำชั้นใต้ดิน ซึ่งเป็นบ่อคอนกรีตเสริมเหล็ก ความจุ 375.23 ลูกบาศก์เมตร จำนวน 1 ถัง และความจุ 339.21 ลูกบาศก์เมตร จำนวน 1 ถัง คิดเป็นความจุรวม 714.44 ลูกบาศก์เมตร โดยจะไหลเข้าสู่บ่อเก็บน้ำใต้ดิน ด้วยแรงดันภายในท่อประปา และจากถังเก็บน้ำ ใต้ดินจะสูบส่งไปยังถังเก็บน้ำใช้บนชั้นหลังคาของโครงการ ความจุ 20 ลูกบาศก์เมตร จำนวน 3 ถัง/อาคาร คิดเป็นความจุรวม 120 ลูกบาศก์เมตร (สำรองน้ำเพื่อการอุปโภค-บริโภค ปริมาณ 45 ลูกบาศก์เมตร/อาคาร คิดความจุรวม 90 ลูกบาศก์เมตร/อาคารคิดความจุรวม 30 ลูกบาศก์เมตร) ซึ่งน้ำในถังเก็บน้ำชั้นใต้ดิน และถังเก็บน้ำชั้นหลังคาที่โครงการจัดเตรียมไว้ สามารถสำรองน้ำใช้เพื่อการอุปโภค-บริโภค และการดับเพลิงได้อย่างเพียงพอ | ✓ | - โครงการจัดให้มีการสำรองน้ำใช้ในโครงการ โดยการจัดให้มีถังเก็บน้ำชั้นใต้ดิน จำนวน 2 ถัง/อาคาร และถังเก็บน้ำชั้นดาดฟ้าจำนวน 3 ถัง/อาคาร ซึ่งสามารถสำรองน้ำใช้ในโครงการ เพื่อการอุปโภค - บริโภค และใช้เป็นน้ำสำรองดับเพลิงภายในโครงการได้อย่างเพียงพอ | ภาพที่ 2.2-6 | - |

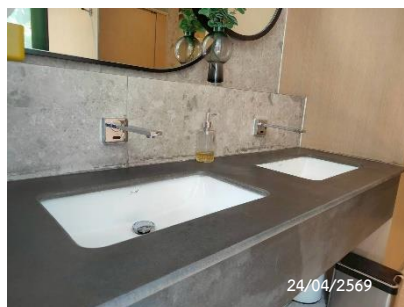
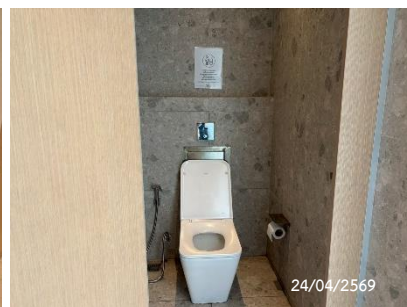
ภาพที่ 2.2-7 สุขภัณฑ์ที่ใช้ภายในโครงการ

| องค์ประกอบทางสิ่งแวดล้อม | มาตรการป้องกันและแก้ไขผลกระทบสิ่งแวดล้อม | ผลการปฏิบัติและรายละเอียดการปฏิบัติตามมาตรการฯ<br>✓ = ปฏิบัติ X = ไม่ได้ปฏิบัติ ○ = ปฏิบัติไม่ได้<br>● = ปฏิบัติได้แต่ไม่มีประสิทธิภาพ ●● = ยังไม่ถึงเวลาปฏิบัติ | เอกสารอ้างอิง | ปัญหา/อุปสรรค/แนวทางแก้ไข |
|---|---|---|---|---|
| | 4. ในขั้นตอนการออกแบบและจัดหาเครื่องสุขภัณฑ์สำหรับห้องน้ำ/ห้องส้วมจะเลือกใช้อุปกรณ์แบบประหยัดน้ำ | ✓ - โครงการจัดให้มีการเลือกใช้เครื่องสุขภัณฑ์สำหรับห้องน้ำ/ห้องส้วมแบบประหยัดน้ำ | ภาพที่ 2.2-7 | - |

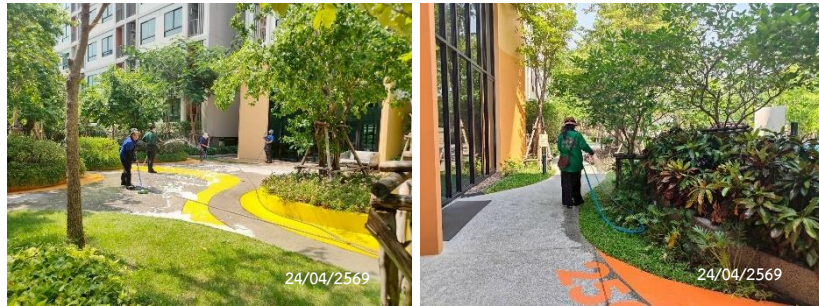
ภาพที่ 2.2-15 การดูแลพื้นที่ส่วนกลาง

| องค์ประกอบทางสิ่งแวดล้อม | มาตรการป้องกันและแก้ไขผลกระทบสิ่งแวดล้อม | ผลการปฏิบัติและรายละเอียดการปฏิบัติตามมาตรการฯ<br>✓ = ปฏิบัติ X = ไม่ได้ปฏิบัติ ○ = ปฏิบัติไม่ได้<br>● = ปฏิบัติได้แต่ไม่มีประสิทธิภาพ ●● = ยังไม่ถึงเวลาปฏิบัติ | เอกสารอ้างอิง | ปัญหา/อุปสรรค/แนวทางแก้ไข |
|---|---|---|---|---|
| 1.2 ทรัพยากรดินและการพังทลายของดิน | 1. ดูแลพื้นที่สีเขียวภายในโครงการ และปลูกพืชคลุมดินไม่ปล่อยให้มีพื้นที่ว่างที่เป็นดิน เพื่อให้ช่วยยึดหน้าดินไม่ให้เกิดการชะล้างพังทลาย | ✓ - โครงการจัดให้มีการจัดจ้างบริษัทเอกชนให้ทำหน้าที่จัดหาคนสวนเข้ามาดูแลพื้นที่สีเขียวภายในโครงการ โดยจัดให้มีการรดน้ำต้นไม้ และตรวจสอบสภาพความสมบูรณ์ของพื้นที่สีเขียวเป็นประจำอย่างสม่ำเสมอทุกวัน รวมถึงปลูกพืชคลุมดินไม่ปล่อยให้มีพื้นที่ว่างที่เป็นดิน เพื่อให้ช่วยยึดหน้าดินไม่ให้เกิดการชะล้างพังทลาย | ภาพที่ 2.2-2<br>ภาพที่ 2.2-15<br>เอกสารแนบ 3 | - |
| | 2. ดูแลรักษาสวนหย่อม และต้นไม้ให้เจริญเติบโตอยู่เสมอ | ✓ - โครงการจัดให้มีการจัดจ้างบริษัทเอกชนให้ทำหน้าที่จัดหาคนสวนเข้ามาดูแลรักษาสวนหย่อม และต้นไม้ให้เจริญเติบโตอยู่เสมอโดยจัดให้มีการรดน้ำต้นไม้ และตรวจสอบสภาพความสมบูรณ์ของพื้นที่สีเขียวเป็นประจำอย่างสม่ำเสมอทุกวัน | ภาพที่ 2.2-2<br>ภาพที่ 2.2-15<br>เอกสารแนบ 3 | - |
