## บทที่ 3

### ผลการติดตามตรวจสอบผลกระทบสิ่งแวดล้อม

โครงการ ดิคอนโด เวล (dcondo vale) (ดี คอนโด ศรีราชา 2 (D Condo Sriracha 2)) ตั้งอยู่ถนนสุขุมวิท ตำบลทุ่งสุขลา อำเภอศรีราชา จังหวัดชลบุรี โครงการเป็นประเภทอาคารอยู่อาศัยรวม (อาคารชุดพักอาศัย) ประกอบด้วย ชุดพักอาศัย ขนาดความสูง 8 ชั้น จำนวน 2 อาคาร มีห้องชุดพักอาศัยทั้งสิ้น จำนวน 509 ห้อง และอาคารคลับเฮาส์ ขนาดความสูง 1 ชั้น จำนวน 1 อาคาร (ตั้งแต่ 80 ห้องขึ้นไป) โดยมีพื้นที่ใช้สอยของทุกอาคาร รวมกันทั้งโครงการ 19,948.12 ตารางเมตร (ตั้งแต่ 4,000 ตารางเมตรขึ้นไป) โดยปัจจุบันมีการจัดตั้งนิติบุคคลอาคารชุด ดิคอนโด เวล เข้ามาดูแลโครงการ ซึ่งโครงการได้ผ่านความเห็นชอบตามหนังสือทส 1009.5/23623 ลงวันที่ 30 พฤศจิกายน พ.ศ. 2566 ซึ่งหนังสือเห็นชอบได้กำหนดมาตรการป้องกันและแก้ไขผลกระทบสิ่งแวดล้อมและมาตรการติดตามตรวจสอบผลกระทบสิ่งแวดล้อม เพื่อเป็นแนวทางให้โครงการปฏิบัติตาม รวมไปถึงเสนอรายงานผลการปฏิบัติตามมาตรการป้องกันและแก้ไขผลกระทบสิ่งแวดล้อมและมาตรการติดตามตรวจสอบผลกระทบสิ่งแวดล้อม ต่อสำนักงานนโยบายและแผนทรัพยากรธรรมชาติและสิ่งแวดล้อม (สผ.) และหน่วยงานที่เกี่ยวข้อง เพื่อพิจารณาทุก 6 เดือน

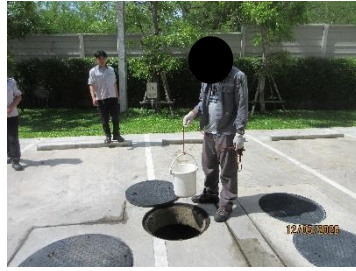
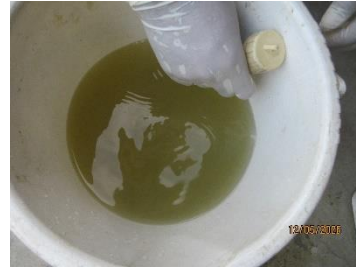
น้ำเสียก่อนเข้าระบบบำบัดน้ำเสีย A

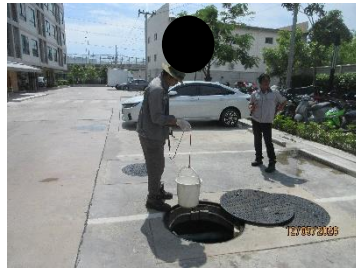
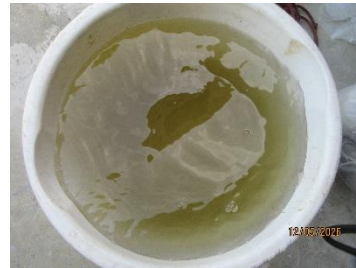
น้ำทิ้งหลังจากจากระบบบำบัดน้ำเสีย A

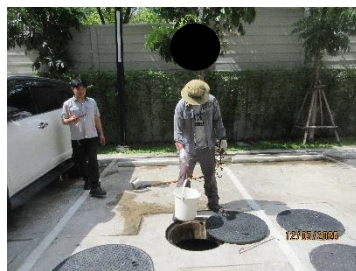
น้ำเสียก่อนเข้าระบบบำบัดน้ำเสีย B

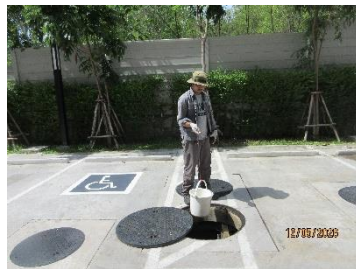
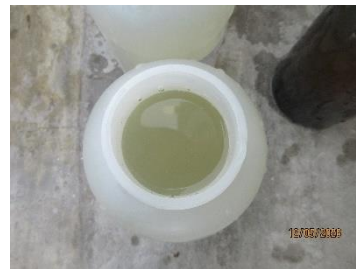
น้ำทิ้งหลังจากจากระบบบำบัดน้ำเสีย B

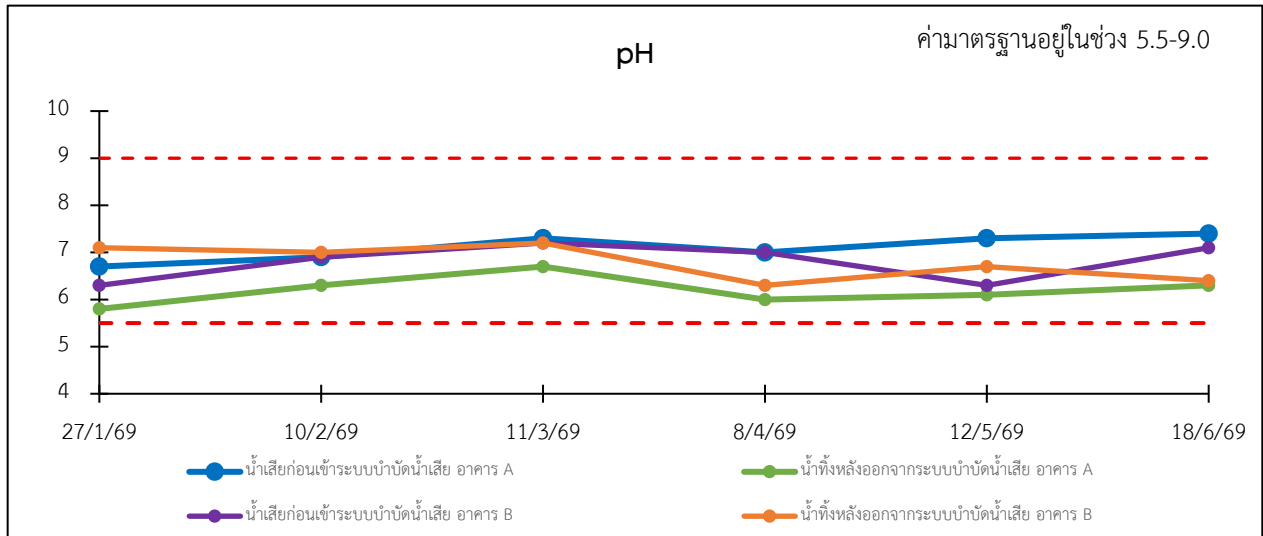
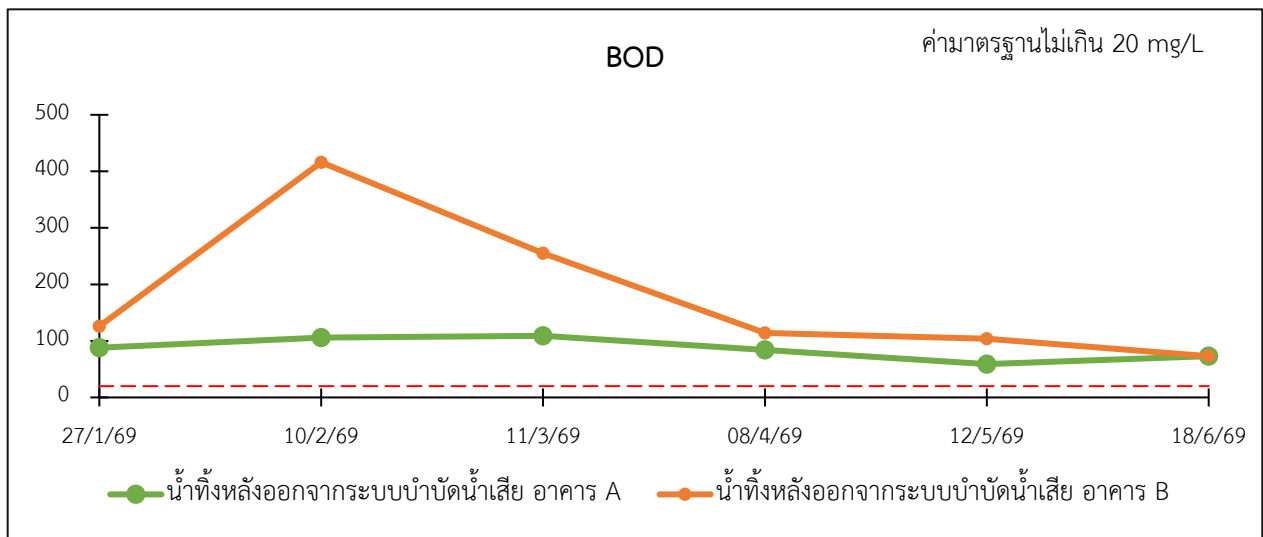
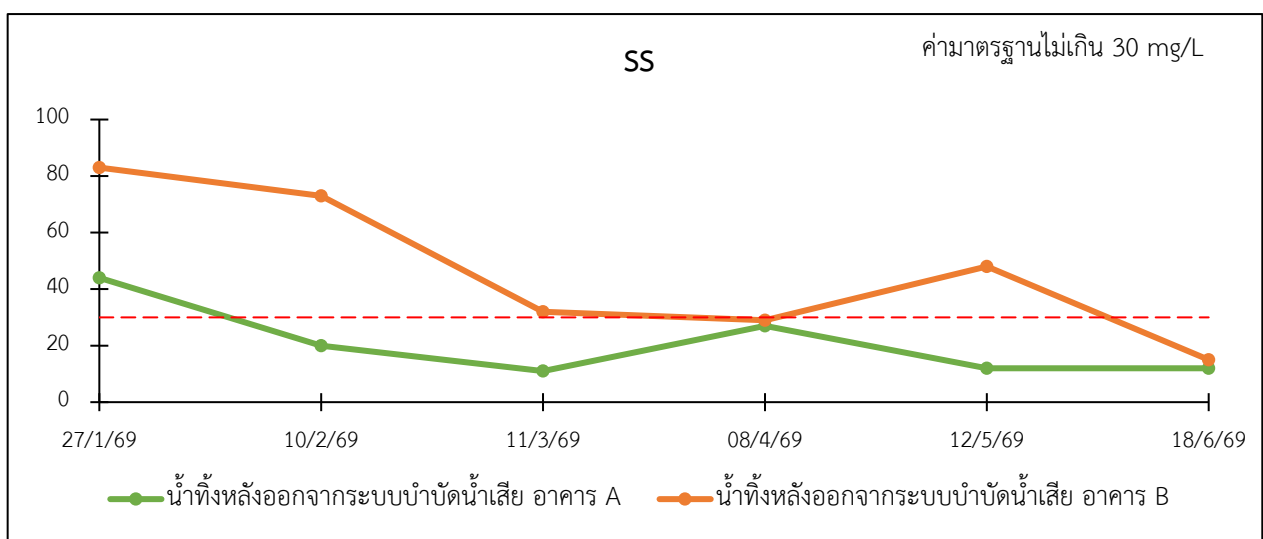
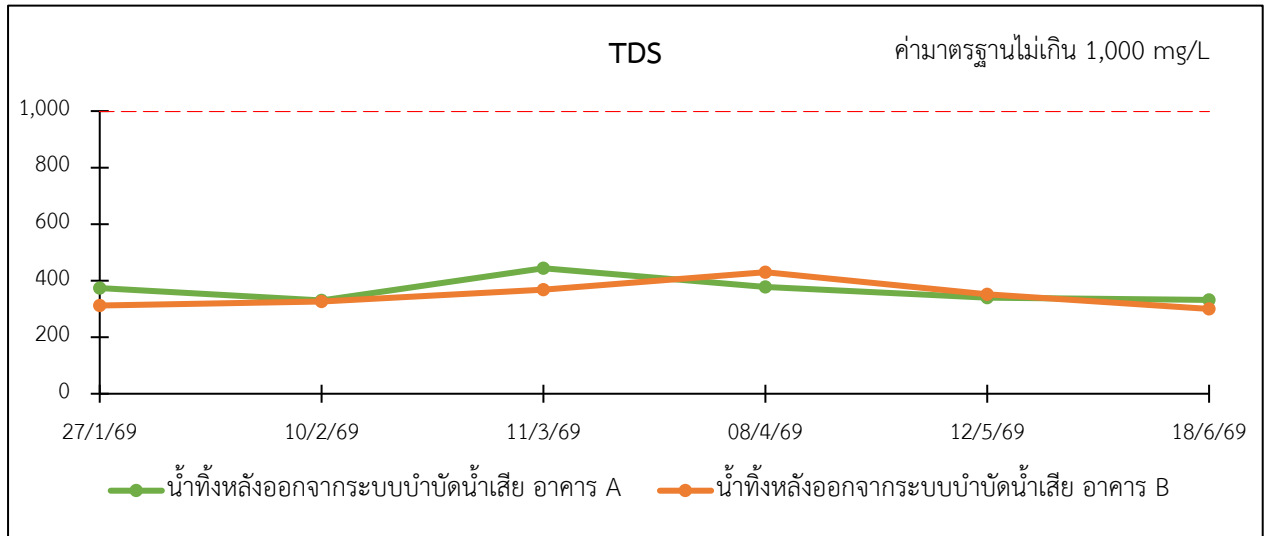
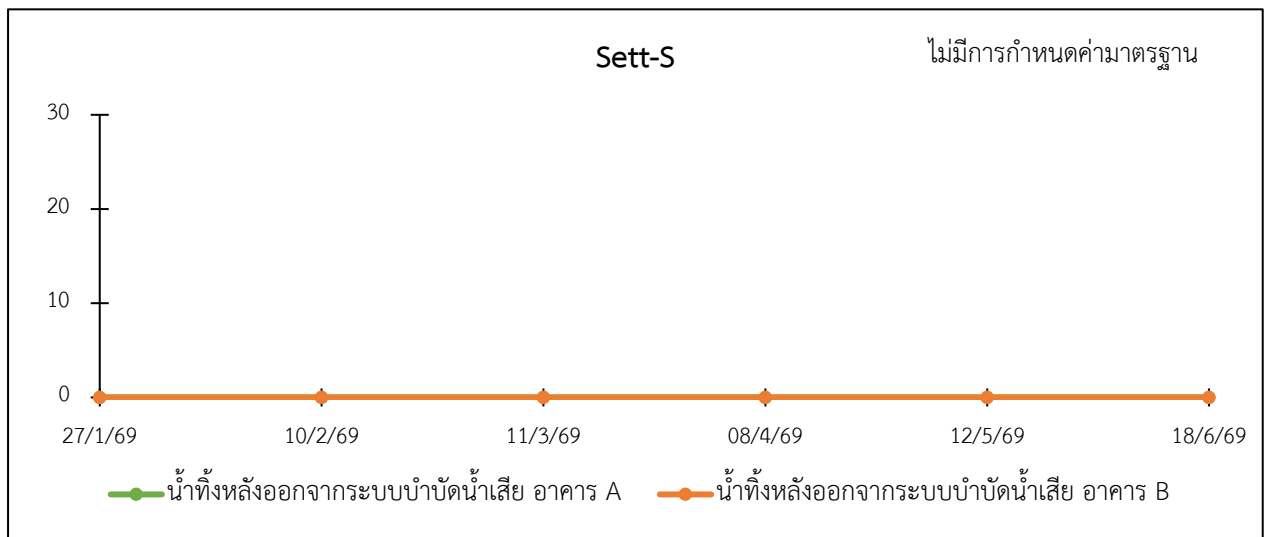
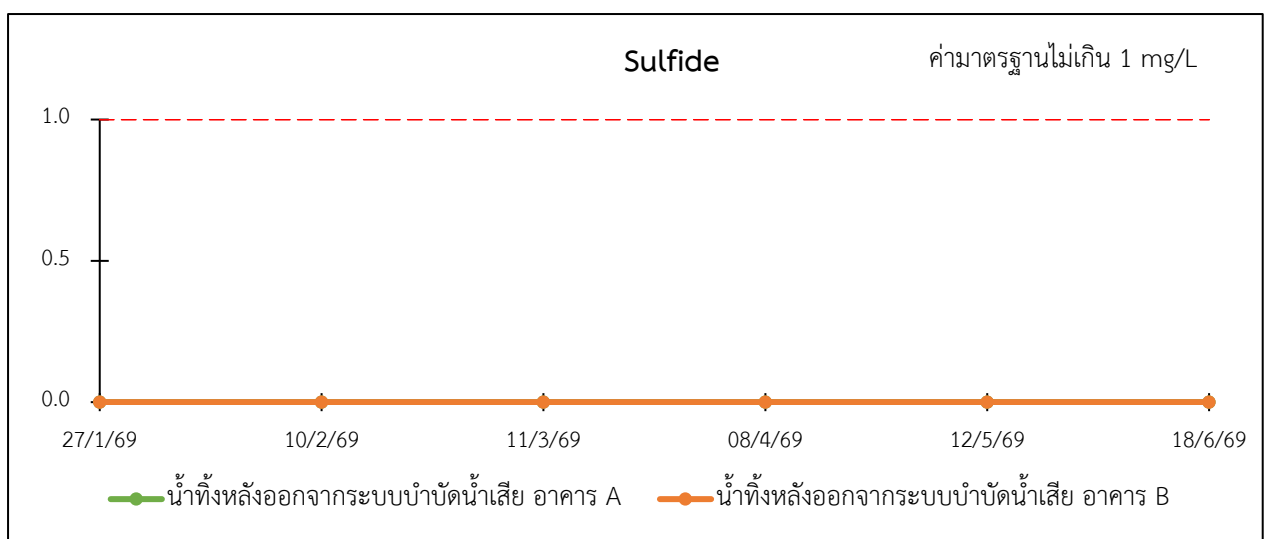
ภาพที่ 3.5-2 ผลการตรวจวิเคราะห์คุณภาพน้ำทิ้ง

จากการวิเคราะห์คุณภาพน้ำทิ้งจากระบบบำบัดน้ำเสียของโครงการ ดีคอนโด เวล (dcondo vale) พบว่าพารามิเตอร์ส่วนใหญ่มีค่าอยู่ในเกณฑ์มาตรฐานตามประกาศกระทรวงทรัพยากรธรรมชาติและสิ่งแวดล้อม เรื่อง กำหนดมาตรฐานควบคุมการระบายน้ำทิ้งจากอาคารบางประเภทและบางขนาด พ.ศ. 2567 (อาคารประเภท ก.) ยกเว้นพารามิเตอร์ บีโอดี (BOD) สารแขวนลอย (Suspended Solids) ทีเคเอ็น (TKN) น้ำมันและไขมัน (Oil & Grease) ในบางเดือนที่มีค่าเกินมาตรฐานกำหนด โดยมีผลการวิเคราะห์คุณภาพน้ำทิ้งแสดงดังตารางที่ 3.5-2
