การปฏิบัติตามมาตรการป้องกันและแก้ไขผลกระทบสิ่งแวดล้อม  
และมาตรการติดตามตรวจสอบผลกระทบสิ่งแวดล้อม

โครงการ อาคารชุด เดอะ อริสโต 2 คอนโด สุรินทร์ ปีช

ประจำเดือนมกราคม—มิถุนายน 2569

จัดทำโดย บริษัท เช่าเทิร์นไทยคอนซัลติ้ง จำกัด

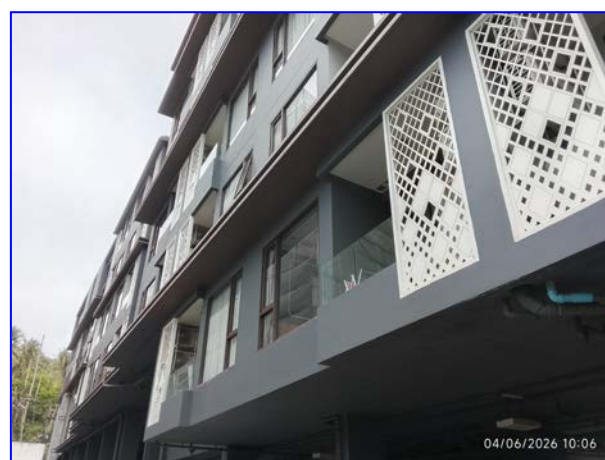
รูปที่ 2.18 ระเบียงอาคารที่มั่นคงแข็งแรง และสามารถระบายอากาศได้
