ภาพแสดงผลการปฏิบัติตามมาตรการป้องกันและแก้ไขผลกระทบสิ่งแวดล้อม  
และมาตรการติดตามตรวจสอบผลกระทบสิ่งแวดล้อม  
โครงการโรงแรมบางพระ รีสอร์ท

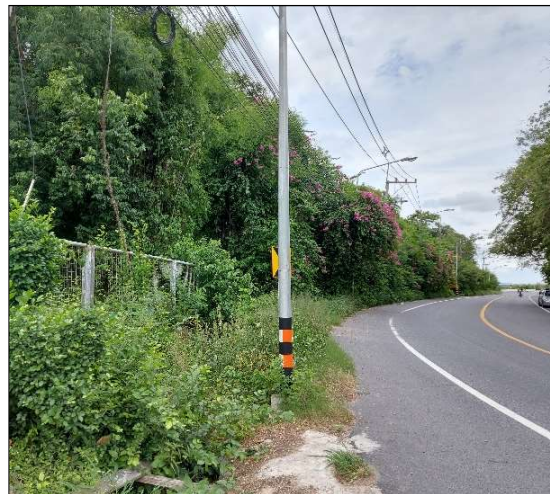
รูปที่ 1.1(1) จัดทำรั้วโดยรอบพื้นที่โครงการ

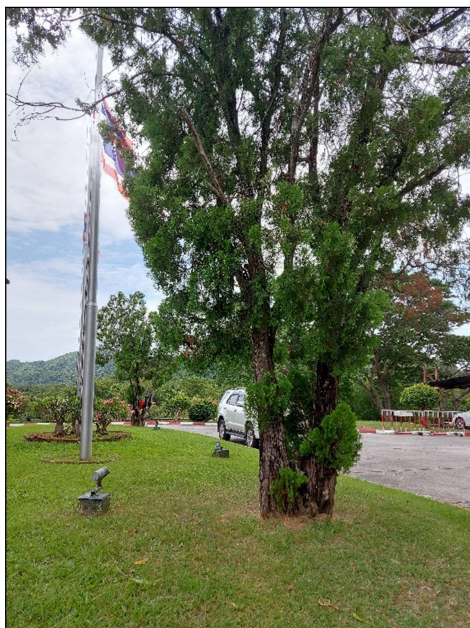
รูปที่ 1.1(2) จัดให้มีพื้นที่สีเขียว มีการปลูก  
ต้นไม้และหญ้าคลุมดินในบริเวณพื้นที่ว่าง

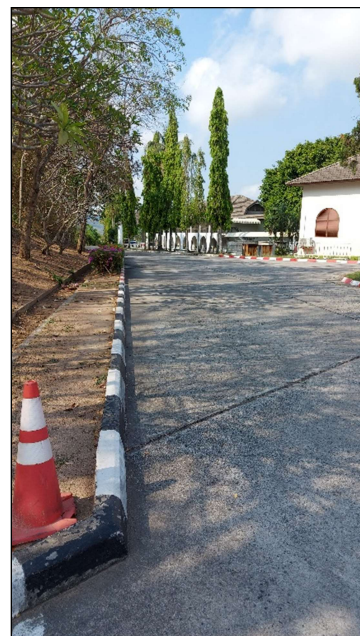
รูปที่ 1.2 (1) ถนนในโครงการอยู่ในสภาพดีและสะอาด

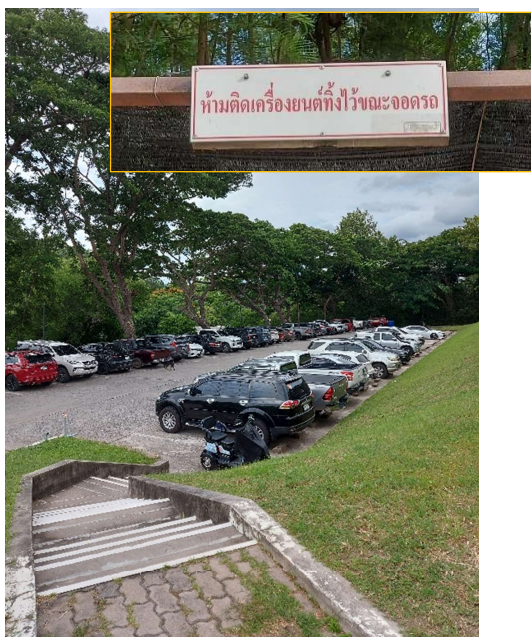
รูป 1.2 (2) ติดตั้งป้ายบริเวณลานจอดรถ  
"โปรดดับเครื่องยนต์ขณะจอดรถ"

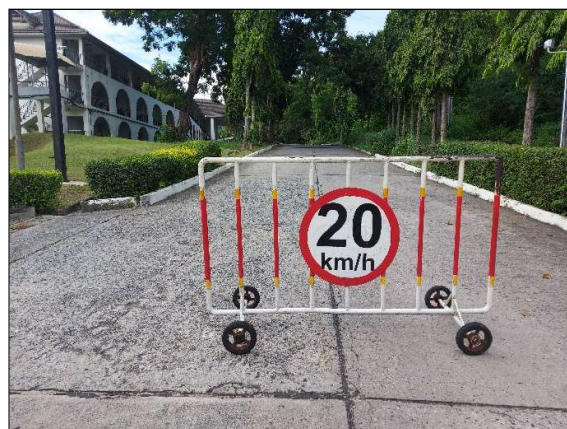
รูปที่ 1.4(1) มีการติดป้ายจำกัดความเร็ว

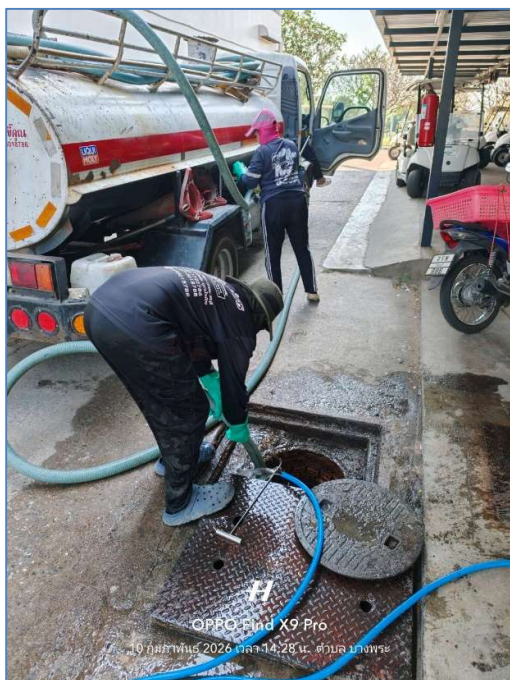
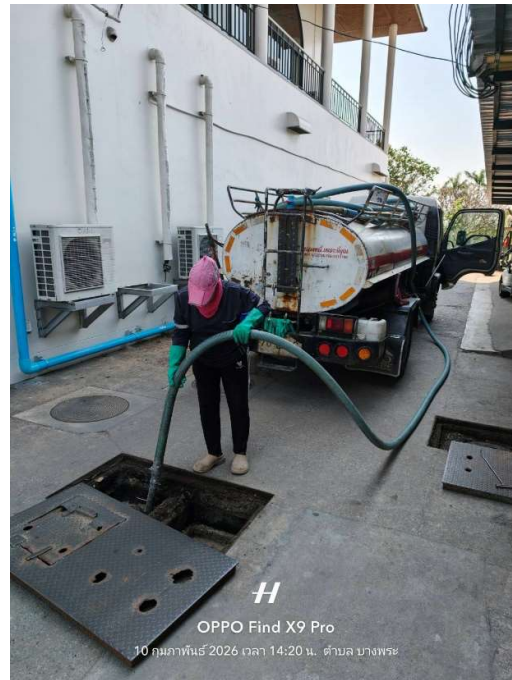
รูปที่ 1.6 การสูบล้างท่อระบายน้ำจากถังบำบัดน้ำเสีย

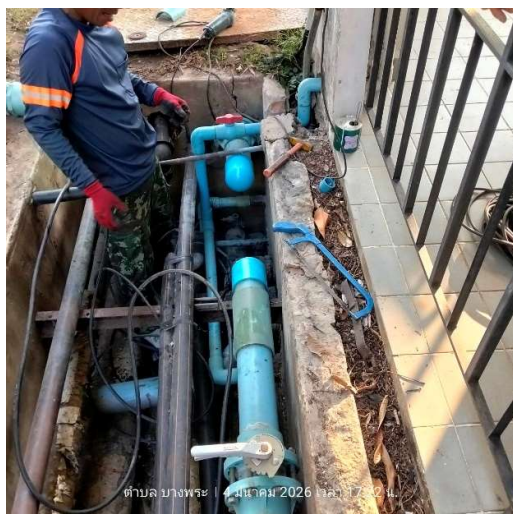
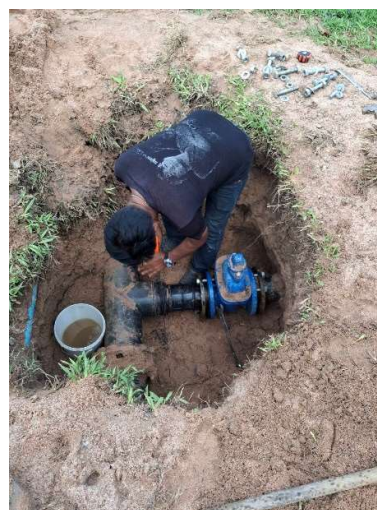
รูปที่ 2. 1 ตรวจสอบรอยแตก/ชำรุดของระบบจ่ายน้ำ และระบบเส้นท่อประปาให้อยู่ในสภาพดีอยู่เสมอ

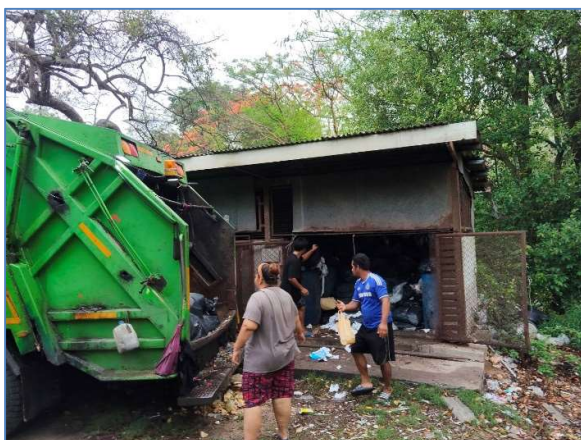
รูปที่ 2.3(1) จัดให้มีโรงพักขยะแยกประเภท

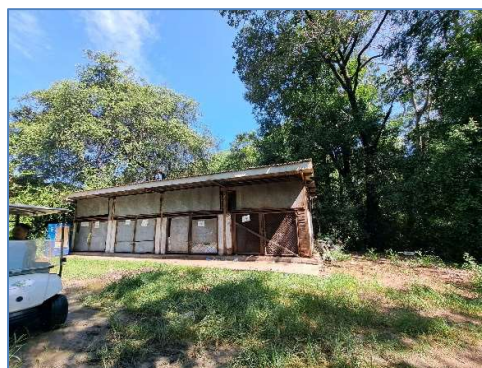
รูปที่ 2.3(2) จัดให้มีโรงพักขยะแยกประเภท

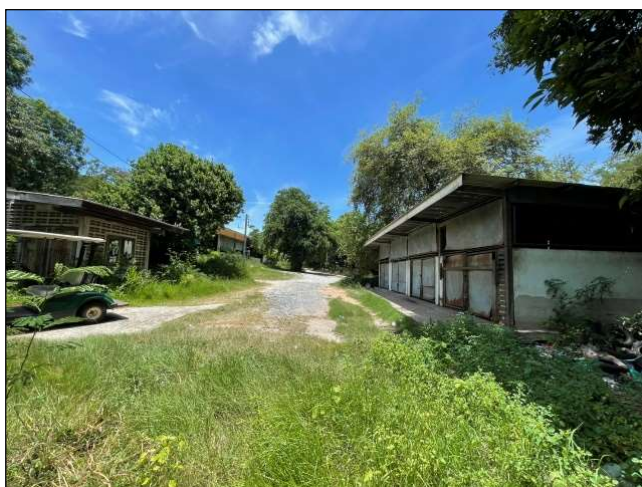
รวมขยะภายในมีถังขยะปิดมิดชิด ขนาด 240 ลิตร  
ตั้งไว้ภายในเพื่อป้องกันการรั่วไหล

รูปที่ 2.3(3) มีการทำความสะอาดพื้นห้องพัก  
ขยะเปียก ภายหลังเก็บขนขยะมูลฝอย

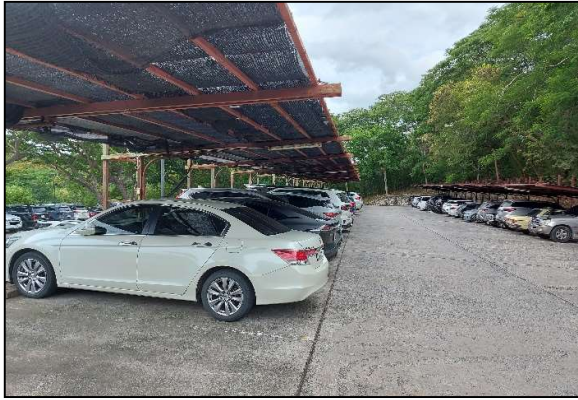
รูปที่ 2.5(1) ลานจอดรถ บริเวณหน้าอาคาร  
คลับเฮ้าส์

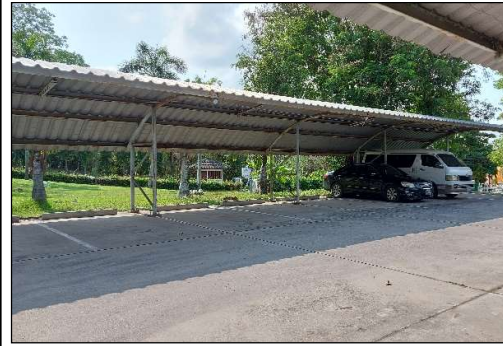
รูปที่ 2.5(2) ลานจอดรถ บริเวณ  
หน้าอาคารโรงแรมสวนขยาย

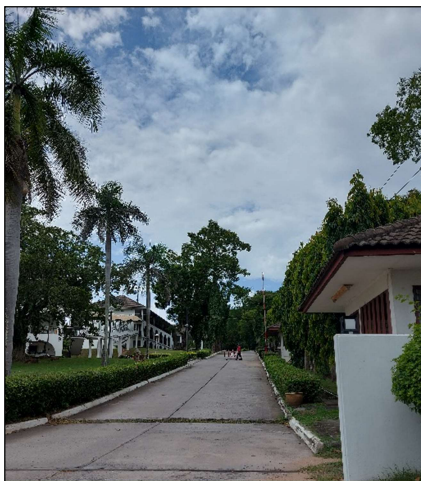
รูปที่ 3.1(1) เจ้าหน้าที่รักษาความปลอดภัย  
ดูแลทางเข้า-ออก ด้านหน้าโครงการ

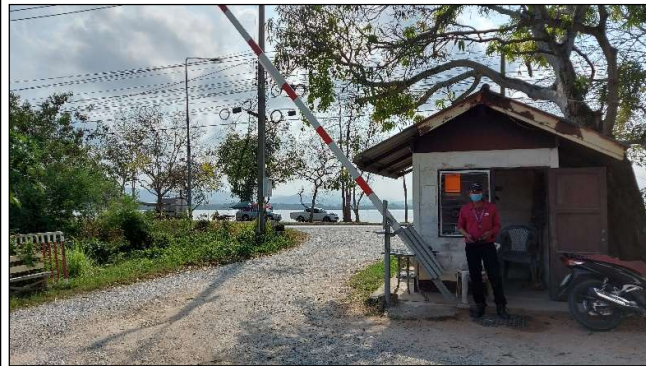
รูปที่ 3.1(2) เจ้าหน้าที่รักษาความปลอดภัย  
ดูแลทางเข้า-ออก หลังโครงการ  
(บริเวณบ้านพักคนงาน)

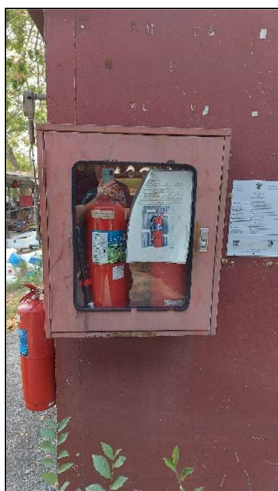
รูปที่ 3.2(3) จัดให้มีถังดับเพลิงชนิดมือถือ  
ชนิด Dry Chemical ขนาด 10 ปอนด์

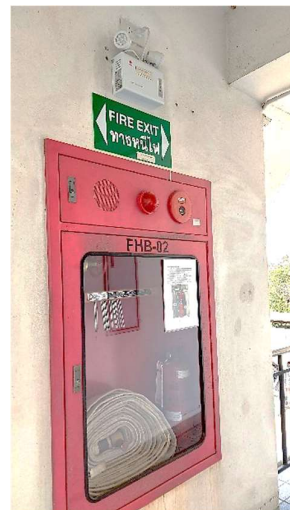
รูปที่ 3.2(4) ตู้สายฉีดน้ำดับเพลิง (Fire Hose  
Cabinet) ติดตั้งไว้ในอาคาร

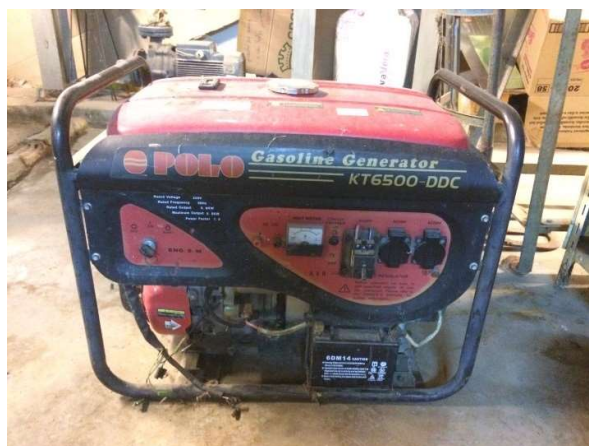
รูปที่ 3.2(5) เครื่องปั่นไฟขนาด 5KW

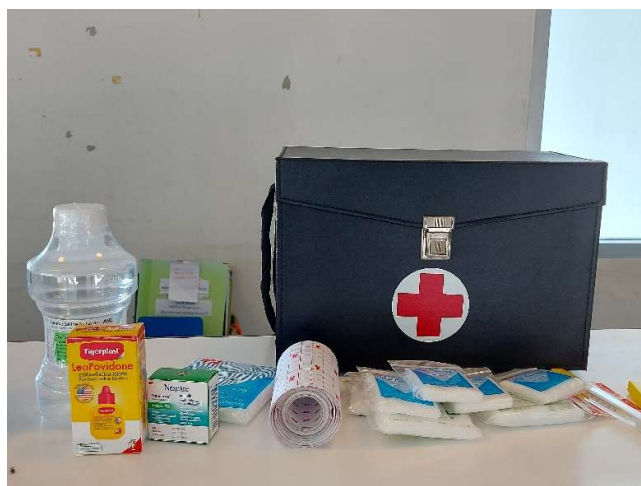
รูปที่ 3.3(1) มีเครื่องมือ/อุปกรณ์ใช้ในการ  
ปฐมพยาบาลเบื้องต้น

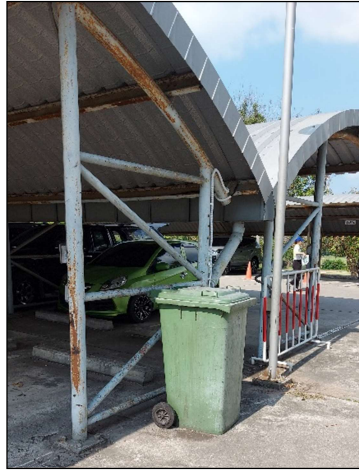
รูปที่ 3.3(2) จัดให้มีภาชนะรองรับขยะ ที่มีฝาปิด  
มิดชิด ตามจุดต่างๆ ของโครงการ

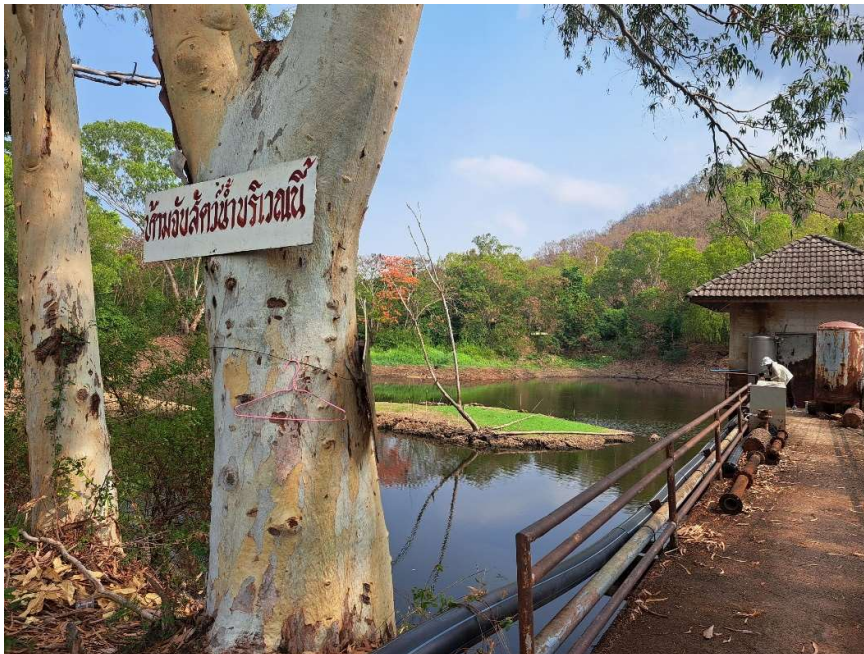
รูปที่ 3.3(3) มีการฆ่าเชื้อโรคด้วยคลอรีน  
ก่อนปล่อยสู่แหล่งรองรับน้ำทิ้ง

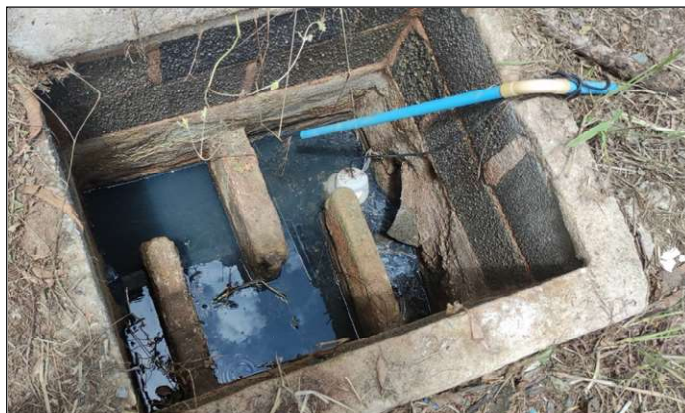
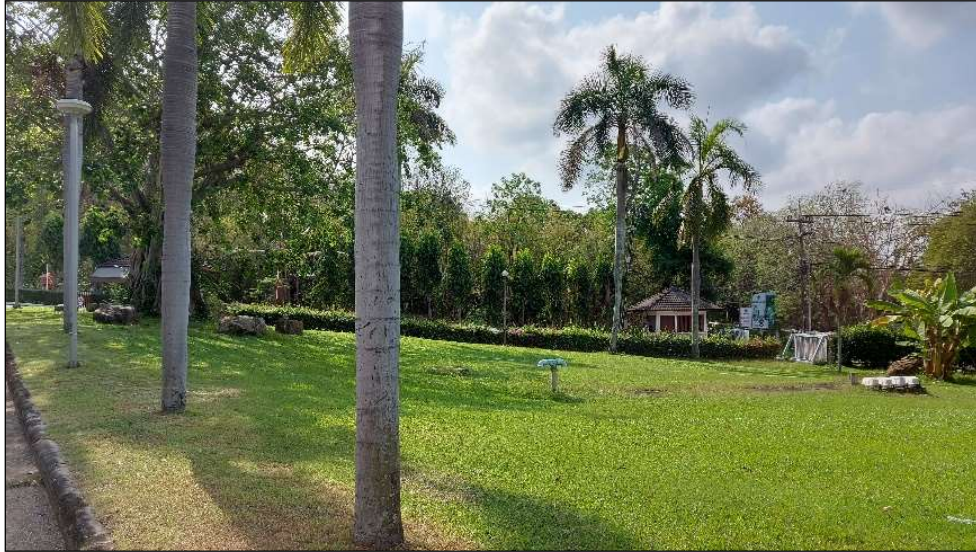
รูปที่ 3.4(1) ทักษะภาพและสุนทรียภาพ ถนนในโครงการอยู่ในสภาพดี

และสะอาดอยู่เสมอ

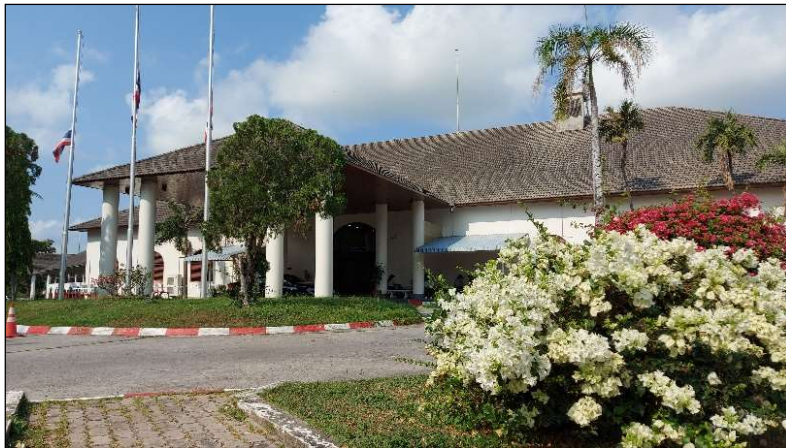
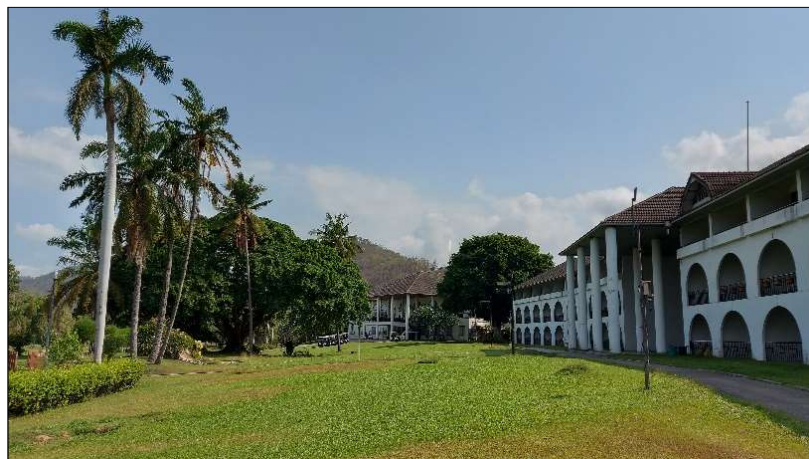
รูปที่ 3.4(2) ทักษะภาพและสุนทรียภาพ การจัด

และตกแต่งพื้นที่สีเขียว
