รายงานผลการปฏิบัติตามมาตรการป้องกันและแก้ไขผลกระทบสิ่งแวดล้อม  
และมาตรการติดตามตรวจสอบผลกระทบสิ่งแวดล้อม  
(ฉบับปกปิดข้อมูลที่มีกฎหมายคุ้มครอง)

| ชื่อโครงการ | โครงการอาคารชุด วีไอพี วินัส กระรน (เอ็น 6) (VIP Venus Karon (N6)) |

ประจำเดือนมกราคม-มิถุนายน 2569 (ระยะก่อสร้าง)

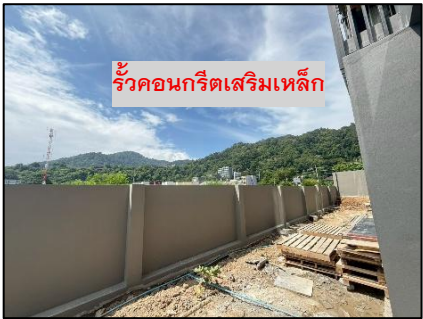
| ลำดับ<br>ที่ | เงื่อนไขตามมาตรการ | ผลการปฏิบัติตามมาตรการ | ปัญหาและอุปสรรคที่ไม่สามารถปฏิบัติตามมาตรการ และแนวทางแก้ไข | เอกสารอ้างอิง |
|---|---|---|---|---|
| (1) | จัดทำรั้ว Aluminium Sheet สูง 3.00 เมตร ทางด้านทิศเหนือ ทิศใต้ ทิศตะวันออกและทิศตะวันตก โดยรอบพื้นที่โครงการเว้นทางเข้าออก เพื่อจำกัดพื้นที่ในการก่อสร้างให้อยู่ภายในขอบเขตที่ดินของโครงการ และป้องกันการรุกร้าพื้นที่ข้างเคียงที่อาจเกิดจากกิจกรรมการก่อสร้าง และคนงานของโครงการ | ปัจจุบันโครงการดำเนินการก่อสร้างอาคารและโครงสร้างส่วนใหญ่เสร็จเรียบร้อยแล้ว 100% โดยอยู่ในช่วงการตกแต่งภายในและจัดภูมิทัศน์โครงการจึงได้ปรับเปลี่ยนจากแนวรั้วชั่วคราวเดิม เป็นการก่อสร้างรั้วคอนกรีตเสริมเหล็ก (คสล.) ถาวรล้อมรอบพื้นที่โครงการทุกด้าน เพื่อกำหนดขอบเขตการดำเนินการให้อยู่ภายในบริเวณโครงการอย่างเด็ดขาด ทั้งนี้ โครงการได้เว้นช่องทางเข้า-ออกไว้อย่างเป็นระเบียบ และกำชับคนงานปฏิบัติงานเฉพาะภายในแนวรั้วโครงการอย่างเคร่งครัด เพื่อป้องกันการรุกร้าหรือสร้างความเดือดร้อนรำคาญแก่พื้นที่ข้างเคียงแต่อย่างใด | - | |

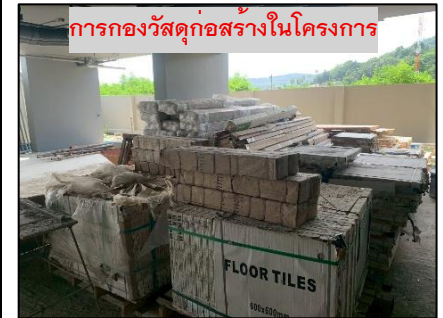
| ลำดับ<br>ที่ | เงื่อนไขตามมาตรการ | ผลการปฏิบัติตามมาตรการ | ปัญหาและอุปสรรคที่ไม่สามารถปฏิบัติตามมาตรการ และแนวทางแก้ไข | เอกสารอ้างอิง |
|---|---|---|---|---|
| (5) | ดูแลพื้นที่ก่อสร้างให้มีความเป็นระเบียบเรียบร้อย | โครงการได้ควบคุมดูแลพื้นที่ให้มีความเป็นระเบียบเรียบร้อย โดยจัดเก็บวัสดุอุปกรณ์และกองเศษวัสดุจากการตกแต่งแยกไว้เป็นสัดส่วนอย่างเหมาะสม เพื่อให้พื้นที่ปฏิบัติงานมีความปลอดภัยและสะอาดเรียบร้อยอยู่เสมอ | - | |

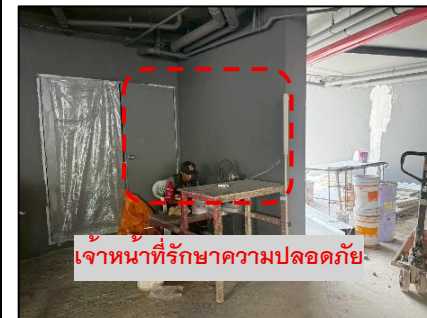
| ลำดับ<br>ที่ | เงื่อนไขตามมาตรการ | ผลการปฏิบัติตามมาตรการ | ปัญหาและอุปสรรคที่ไม่สามารถปฏิบัติตามมาตรการ และแนวทางแก้ไข | เอกสารอ้างอิง |
|---|---|---|---|---|
| (6) | ติดตั้งป้ายประกาศบริเวณพื้นที่ก่อสร้างรวมทั้งระบุชื่อ ที่อยู่หมายเลขโทรศัพท์ หรือสถานที่ที่สามารถติดต่อได้ของเจ้าของโครงการเพื่อรับข้อร้องเรียนหรือข้อเสนอแนะ | ในรอบมกราคม-มิถุนายน 2569 นี้ เนื่องจากโครงการอยู่ระหว่างการรื้อถอนรั้วชั่วคราวเพื่อเตรียมจัดภูมิทัศน์และก่อสร้างรั้วถาวร โครงการจึงได้บริหารจัดการโดยจัดให้มีเจ้าหน้าที่รักษาความปลอดภัย (รปภ.) ประจำการอยู่บริเวณพื้นที่โถงใต้อาคาร เพื่อทำหน้าที่คัดกรองบุคคลและอำนวยความสะดวกในการรับเรื่องร้องเรียนหรือข้อเสนอแนะจากช่างผู้ปฏิบัติงานและชุมชนโดยรอบแทนชั่วคราว ทั้งนี้ เมื่อเกิดกรณีข้อร้องเรียนเกี่ยวกับเศษดินตกหล่นจากล้อรถบรรทุกวัสดุก่อสร้าง ทีมวิศวกรและผู้รับเหมาควบคุมงานได้เร่งเข้าตรวจสอบหาสาเหตุและดำเนินการแก้ไขปัญหาด้วยการฉีดล้างทำความสะอาดผิวจราจรทันทีภายในวันเดียวกันจนเสร็จสิ้นเรียบร้อยแล้ว | - | |

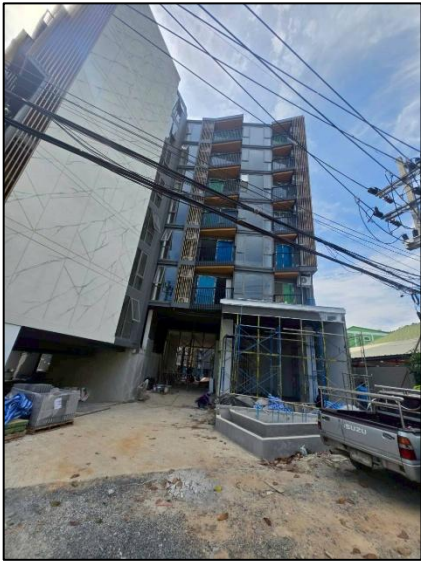
| ลำดับ<br>ที่ | เงื่อนไขตามมาตรการ | ผลการปฏิบัติตามมาตรการ | ปัญหาและอุปสรรคที่ไม่สามารถปฏิบัติ<br>ตามมาตรการ และแนวทางแก้ไข | เอกสารอ้างอิง |
|---|---|---|---|---|
| (2) | ในการถอน Sheet Pile โครงการจะต้องระบุ<br>ระยะเวลาในการถอน Sheet Pile โดยแจ้งให้ผู้ที่อยู่<br>โดยรอบรับทราบ ทั้งนี้ ต้องรับดำเนินการกลบร่อง<br>ที่เกิดจากการถอนเข็มกันพังก้าวโดยทันที และ<br>บดอัดดินที่กลบให้แน่น เพื่อป้องกันการเคลื่อนตัว<br>ของดินที่จะส่งผลกระทบต่อบริเวณใกล้เคียง | เนื่องจากงานโครงสร้างอาคารและฐานรากได้<br>เสร็จสิ้นทั้งหมดแล้ว 100% กิจกรรมการถอน<br>ผนังกันดินชั่วคราว (Sheet Pile) รวมถึงการถม<br>กลบและบดอัดดินบริเวณร่องเข็มกันพังก้าวจึงได้<br>ดำเนินการเสร็จสมบูรณ์เสร็จสิ้นแล้วตั้งแต่ช่วง<br>งวดงานโครงสร้างที่ผ่านมา ในรอบมกราคม-<br>มิถุนายน 2569 นี้ จึงไม่มีกิจกรรมและไม่มี<br>ผลกระทบใดๆ ที่เกี่ยวเนื่องกับการถอน Sheet<br>Pile ในพื้นที่โครงการ | - | |

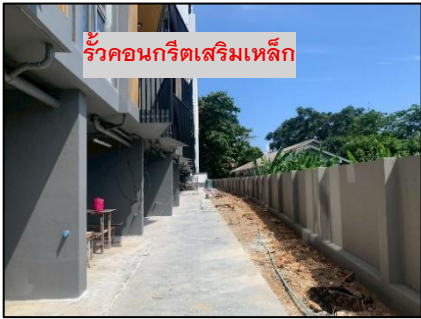
| ลำดับ<br>ที่ | เงื่อนไขตามมาตรการ | ผลการปฏิบัติตามมาตรการ | ปัญหาและอุปสรรคที่ไม่สามารถปฏิบัติตามมาตรการ และแนวทางแก้ไข | เอกสารอ้างอิง |
|---|---|---|---|---|
| (5) | จัดทำรั้ว Aluminium Sheet สูง 3.00 เมตร ทางด้านทิศเหนือ ทิศใต้ ทิศตะวันออกและทิศตะวันตก โดยรอบพื้นที่โครงการเว้นทางเข้าออก เพื่อจำกัดพื้นที่ในการก่อสร้างให้อยู่ภายในขอบเขตที่ดินของโครงการ และป้องกันการรุกรานพื้นที่ข้างเคียงที่อาจเกิดจากกิจกรรมการก่อสร้าง และคนงานของโครงการ | เนื่องจากโครงสร้างอาคารและระบบพื้นฐานหลักเสร็จสิ้นแล้ว 100% ในรอบมกราคม-มิถุนายน 2569 นี้ โครงการจึงได้ดำเนินการรื้อถอนแนวรั้วชั่วคราวออก และทำการก่อสร้างแนวรั้วคอนกรีตเสริมเหล็ก (คสล.) ถาวรโดยรอบแนวเขตที่ดินของโครงการทุกด้านทดแทน เพื่อทำหน้าที่กำหนดขอบเขตพื้นที่และป้องกันการรุกราน | - | |

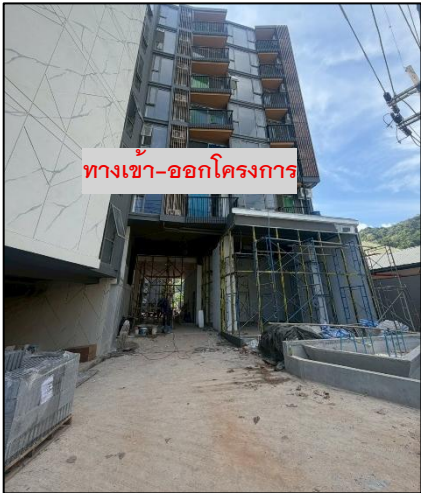
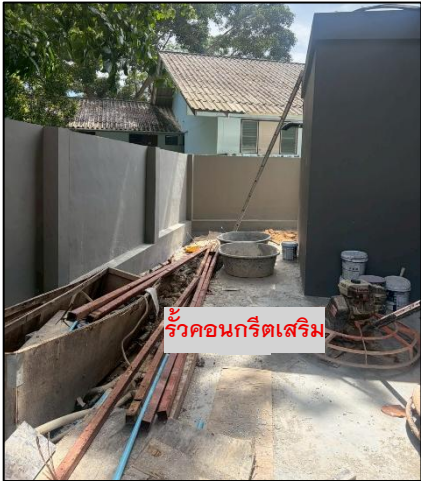
| ลำดับ<br>ที่ | เงื่อนไขตามมาตรการ | ผลการปฏิบัติตามมาตรการ | ปัญหาและอุปสรรคที่ไม่สามารถปฏิบัติตามมาตรการ และแนวทางแก้ไข | เอกสารอ้างอิง |
|---|---|---|---|---|
| (3) | จัดทำรั้ว Aluminium Sheet สูง 3.00 เมตร ทางด้านทิศเหนือ ทิศใต้ ทิศตะวันออกและทิศตะวันตก โดยรอบพื้นที่โครงการเว้นทางเข้าออก เพื่อจำกัดพื้นที่ในการก่อสร้างให้อยู่ภายในขอบเขตที่ดินของโครงการ และป้องกันการรุกรานพื้นที่ข้างเคียงที่อาจจะเกิดจากกิจกรรมการก่อสร้าง และคนงานของโครงการ | เนื่องจากโครงสร้างอาคารและระบบพื้นฐานหลักเสร็จสิ้นแล้ว 100% ในรอบมกราคม-มิถุนายน 2569 นี้ โครงการจึงได้ดำเนินการรื้อถอนแนวรั้วชั่วคราวออก และทำการก่อสร้างแนวรั้วคอนกรีตเสริมเหล็ก (คสล.) ถาวรโดยรอบแนวเขตที่ดินของโครงการทุกด้านทดแทน เพื่อทำหน้าที่กำหนดขอบเขตพื้นที่และป้องกันการรุกรานพื้นที่ข้างเคียงได้อย่างถาวรและมีประสิทธิภาพสูงสุด โดยมีการเว้นช่องทางเข้า-ออกไว้อย่างเป็นระเบียบ และควบคุมคนงานให้ปฏิบัติงานเฉพาะภายในแนวเขตโครงการอย่างเคร่งครัด จึงไม่พบปัญหาร้องเรียนเรื่องการรุกรานพื้นที่ในรอบรายงานนี้ | - | |

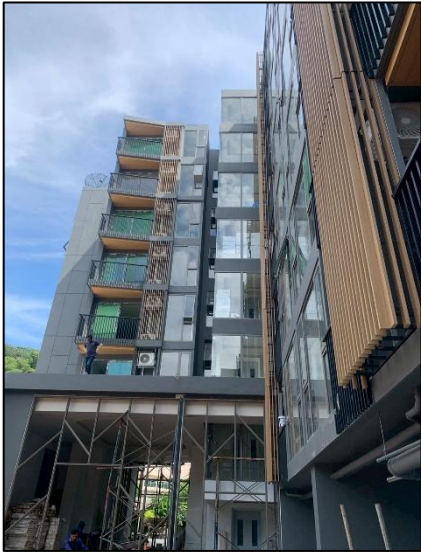
| ลำดับ<br>ที่ | เงื่อนไขตามมาตรการ | ผลการปฏิบัติตามมาตรการ | ปัญหาและอุปสรรคที่ไม่สามารถปฏิบัติตามมาตรการ และแนวทางแก้ไข | เอกสารอ้างอิง |
|---|---|---|---|---|
| (4) | ต้องจัดให้มีผ้าใบก่อสร้าง (Mesh Sheet) คลุมรอบอาคารโครงการทั้ง 4 ด้าน ตั้งแต่ชั้นที่ 2 ถึงชั้นหลังคาของอาคารโครงการ เพื่อป้องกันฝุ่นละอองและเศษวัสดุร่วงหล่นต่อผู้พักอาศัยโดยรอบพื้นที่โครงการ | ปัจจุบันโครงการได้ดำเนินการก่อสร้างโครงสร้างและตัวอาคาร คสล. ทั้งหมดเสร็จสมบูรณ์เรียบร้อยแล้ว 100% รวมถึงได้ทำการถอดรื้อผ้าใบคลุมกันฝุ่นชั่วคราว (Mesh Sheet) ออกทั้งหมดแล้ว เพื่อดำเนินงานในขั้นตอนการตกแต่งสถาปัตยกรรมภายนอก ทาสีอาคาร และการตกแต่งภายใน ทั้งนี้ กิจกรรมในรอบมกราคม-มิถุนายน 2569 นี้ เป็นงานในที่ร่มและงานเก็บรายละเอียดซึ่งไม่มีกิจกรรมที่ก่อให้เกิดผลกระทบจากเศษวัสดุหรือฝุ่นละอองร่วงหล่นสู่ภายนอกอาคารแต่อย่างใด | - | |

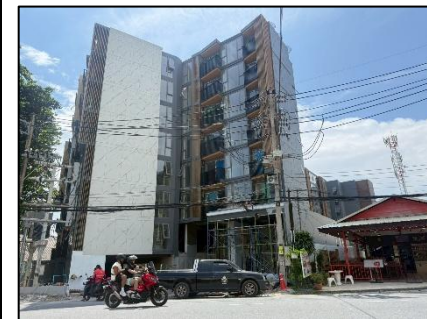
| ลำดับ<br>ที่ | เงื่อนไขตามมาตรการ | ผลการปฏิบัติตามมาตรการ | ปัญหาและอุปสรรคที่ไม่สามารถปฏิบัติตามมาตรการ และแนวทางแก้ไข | เอกสารอ้างอิง |
|---|---|---|---|---|
| (8) | การควบคุมด้านฝุ่นละอองและเศษวัสดุร่วงหล่น การก่อสร้าง ดัดแปลง รื้อถอนหรือเคลื่อนย้ายอาคารในส่วนที่อยู่เหนือระดับดินเกิน 10 เมตร ต้องใช้ผ้าที่บหรือผ้าใบก่อสร้าง (Mesh Sheet) โปรงแสงหรือวัสดุอื่นที่เหมาะสมปิดกั้นตัวอาคารเพื่อป้องกันเศษวัสดุก่อสร้างร่วงหล่นและฝุ่นละอองฟุ้งกระจาย | ปัจจุบันโครงการได้ดำเนินการก่อสร้างโครงสร้างและตัวอาคาร คสล. ทั้งหมดเสร็จสมบูรณ์เรียบร้อยแล้ว 100% รวมถึงได้ทำการถอดรื้อแนวผ้าใบคลุมกันฝุ่นชั่วคราว (Mesh Sheet) ออกทั้งหมดแล้วตั้งแต่วางงานก่อนหน้าเพื่อเข้าสู่ขั้นตอนงานทาสีภายนอกและตกแต่งภายใน ทั้งนี้ กิจกรรมตกแต่งในรอบมกราคม- | - | |

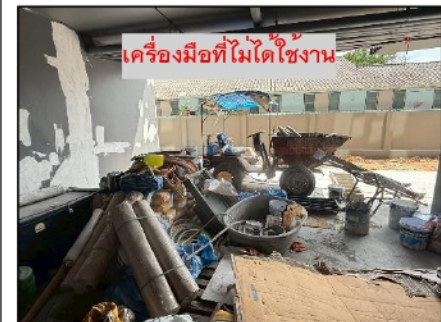
| ลำดับ<br>ที่ | เงื่อนไขตามมาตรการ | ผลการปฏิบัติตามมาตรการ | ปัญหาและอุปสรรคที่ไม่สามารถปฏิบัติตามมาตรการ และแนวทางแก้ไข | เอกสารอ้างอิง |
|---|---|---|---|---|
| (3) | วางผังบริเวณพื้นที่ก่อสร้าง โดยออกแบบจัดระยะเครื่องจักร เครื่องยนต์ ที่มีเสียงดังไว้ให้ห่างจากบ้านเรือนประชาชนให้มากที่สุดเท่าที่จะทำได้ | ปัจจุบันโครงการดำเนินการก่อสร้างโครงสร้างอาคารเสร็จสมบูรณ์แล้ว 100% จึงไม่มีการใช้เครื่องจักรขนาดใหญ่ที่ก่อให้เกิดเสียงดังรบกวนในพื้นที่เปิดโล่งภายนอกอาคารในรอบมกราคม-มิถุนายน 2569 นี้ ทั้งนี้ สำหรับกิจกรรมการตกแต่งภายในและการปรับภูมิทัศน์ที่มีการใช้เครื่องมือช่างชั่วคราว โครงการได้ควบคุมให้ผู้ปฏิบัติงานใช้อุปกรณ์ดังกล่าวภายในตัวอาคารที่มีผนังปิดล้อมมิดชิด ซึ่งทำหน้าที่เป็นแนวช่วยซับเสียงและลดการแพร่กระจายของเสียงออกสู่ชุมชนข้างเคียงได้เป็นอย่างดี ส่งผลให้ไม่พบปัญหาร้องเรียนเรื่องเสียงดังจากเครื่องจักรในรอบรายงานนี้ | - | |

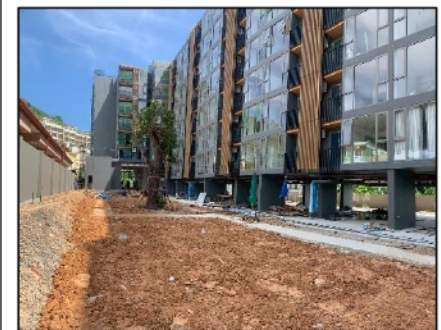
| ลำดับ<br>ที่ | เงื่อนไขตามมาตรการ | ผลการปฏิบัติตามมาตรการ | ปัญหาและอุปสรรคที่ไม่สามารถปฏิบัติตามมาตรการ และแนวทางแก้ไข | เอกสารอ้างอิง |
|---|---|---|---|---|
| (4) | การทำฐานรากของอาคาร จะใช้เสาเข็มแบบเจาะเพื่อลดผลกระทบเรื่องเสียงและแรงสั่นสะเทือนต่อพื้นที่ใกล้เคียง | ปัจจุบันโครงการได้ทำฐานรากของอาคารเสร็จเรียบร้อยแล้ว ดังนั้น จึงไม่ส่งผลกระทบเรื่องเสียงและแรงสั่นสะเทือนต่อพื้นที่ใกล้เคียงแต่อย่างใด | - | |

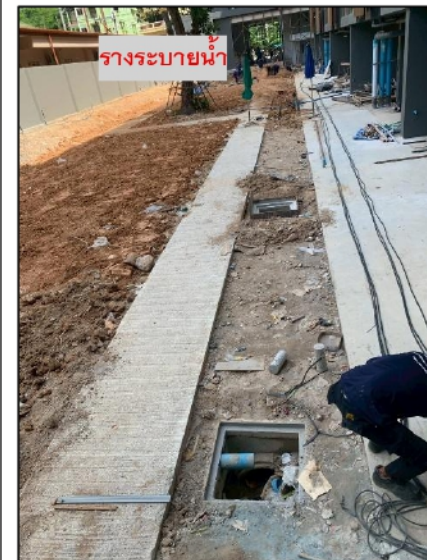
| ลำดับ<br>ที่ | เงื่อนไขตามมาตรการ | ผลการปฏิบัติตามมาตรการ | ปัญหาและอุปสรรคที่ไม่สามารถปฏิบัติตามมาตรการ และแนวทางแก้ไข | เอกสารอ้างอิง |
|---|---|---|---|---|
| (3) | ทำความสะอาดรางระบายน้ำชั่วคราวและบ่อดักดินตะกอนทุกเดือน | โครงการจัดให้มีพนักงานทำความสะอาดรางระบายน้ำชั่วคราวและบ่อดักดินตะกอนอยู่เสมอ | - | |

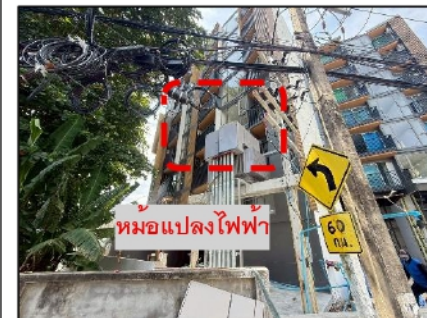
| ลำดับ<br>ที่ | เงื่อนไขตามมาตรการ | ผลการปฏิบัติตามมาตรการ | ปัญหาและอุปสรรคที่ไม่สามารถปฏิบัติตามมาตรการ และแนวทางแก้ไข | เอกสารอ้างอิง |
|---|---|---|---|---|
| (3) | การจ่ายไฟฟ้าและพลังงานสำหรับขับเคลื่อนอุปกรณ์ก่อสร้างต้องเป็นไปตามวงจรไฟฟ้าที่ถูกต้อง | โครงการได้ติดตั้งหม้อแปลงไฟฟ้า เพื่อจ่ายกระแสไฟไปใช้ในโครงการ โดยการไฟฟ้าส่วนภูมิภาคเรียบร้อยแล้ว | - | |

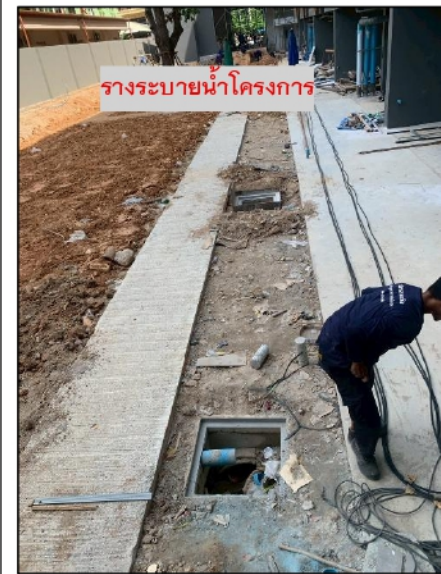
| ลำดับ<br>ที่ | เงื่อนไขตามมาตรการ | ผลการปฏิบัติตามมาตรการ | ปัญหาและอุปสรรคที่ไม่สามารถปฏิบัติตามมาตรการ และแนวทางแก้ไข | เอกสารอ้างอิง |
|---|---|---|---|---|
| (2) | ดูแลชุดลอกตะกอนที่สะสมในบ่อดักตะกอนอย่างสม่ำเสมอ เพื่อให้สามารถระบายน้ำได้อย่างมีประสิทธิภาพ ไม่ส่งผลกระทบต่อระบบระบายน้ำของบริเวณโดยรอบพื้นที่โครงการ | โครงการจัดให้มีเจ้าหน้าที่ดูแลรางระบายน้ำ หากมีปัญหาอุดตันจากเศษดินจะทำการชุดลอกทันที | - | |

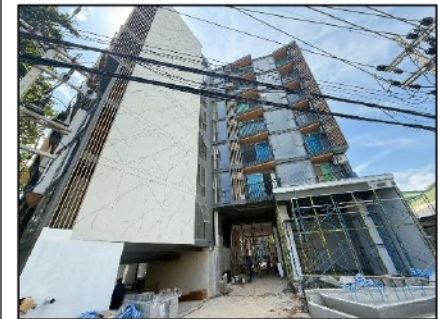
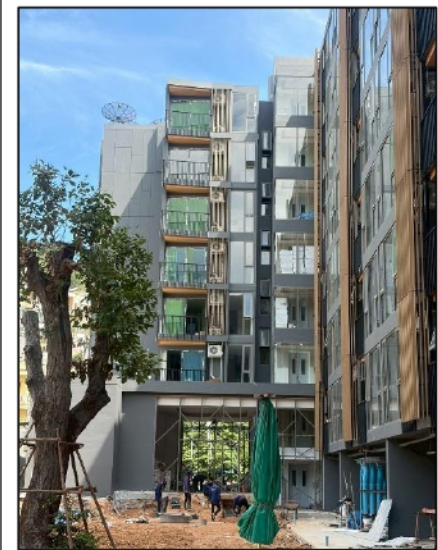
| ลำดับ<br>ที่ | เงื่อนไขตามมาตรการ | ผลการปฏิบัติตามมาตรการ | ปัญหาและอุปสรรคที่ไม่สามารถปฏิบัติตามมาตรการ และแนวทางแก้ไข | เอกสารอ้างอิง |
|---|---|---|---|---|
| (2) | จัดให้มีผ้าใบก่อสร้าง (Mesh Sheet) หรือวัสดุอื่นที่เหมาะสมปิดกันตัวอาคารเพื่อป้องกันฝุ่นละอองฟุ้งกระจาย และเศษวัสดุก่อสร้างร่วงหล่น | เนื่องจากงานโครงสร้างภายนอกอาคารทั้งหมดได้ดำเนินการเสร็จสมบูรณ์แล้ว 100% ในรอบมกราคม-มิถุนายน 2569 นี้ จึงได้มีการรื้อถอนผ้าใบก่อสร้าง (Mesh Sheet) ชั่วคราวออกทั้งหมด อย่างไรก็ตาม เพื่อป้องกันฝุ่นละอองฟุ้งกระจายและเศษวัสดุก่อสร้างจากการตกแต่งภายในร่วหล่น โครงการได้ควบคุมให้ผู้ปฏิบัติงานใช้วิธีปิดบานประตู-หน้าต่างของตัวอาคารในชั้นที่กำลังปฏิบัติงาน พร้อมทั้งจัดเก็บเศษวัสดุรวบรวมไว้ในตัวอาคารอย่างมิดชิดซึ่งทำหน้าที่เป็นแนวป้องกันไม่ให้ฝุ่นและเศษวัสดุเล็ดลอดออกสู่ภายนอกอาคารได้ | - | |

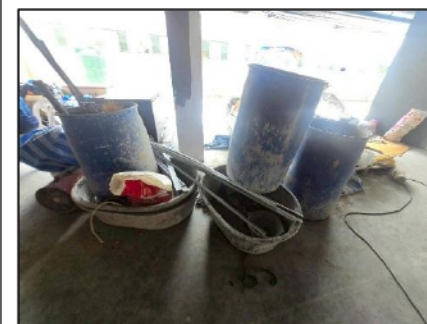
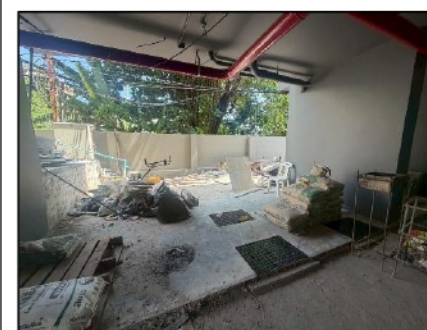
| ลำดับ<br>ที่ | เงื่อนไขตามมาตรการ | ผลการปฏิบัติตามมาตรการ | ปัญหาและอุปสรรคที่ไม่สามารถปฏิบัติตามมาตรการ และแนวทางแก้ไข | เอกสารอ้างอิง |
|---|---|---|---|---|
| (4) | จัดให้มีถังรองรับมูลฝอยภายในพื้นที่ก่อสร้าง | การดำเนินการก่อสร้างทางโครงการได้จัดให้มีถัง/ถุง รองรับมูลฝอยครอบคลุมทั้งโครงการ ไม่ได้จัดวางไว้ในจุดใดจุดหนึ่ง เพื่อป้องกันการเกิดอันตรายของคนงานก่อสร้างจากเศษวัสดุตกหล่นจากอาคาร | - | |

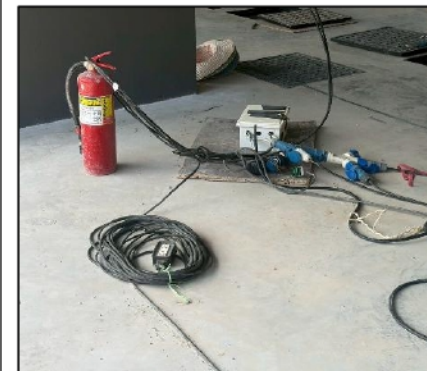
| ลำดับ<br>ที่ | เงื่อนไขตามมาตรการ | ผลการปฏิบัติตามมาตรการ | ปัญหาและอุปสรรคที่ไม่สามารถปฏิบัติตามมาตรการ และแนวทางแก้ไข | เอกสารอ้างอิง |
|---|---|---|---|---|
| (9) | ควบคุมดูแลและสอดส่องการใช้ไฟฟ้า และจัดเตรียมอุปกรณ์ดับเพลิงที่จำเป็น | ทางโครงการได้จัดให้มีเจ้าหน้าที่ตรวจสอบไฟฟ้าภายในโครงการ และจัดให้มีถังดับเพลิง 1 จุด ซึ่งติดตั้งอยู่บริเวณสำนักงานช่าง ทั้งนี้ ทางโครงการได้จัดให้มีเส้นทางหนีไฟ ซึ่งจุดรวมพลจะตั้งอยู่หน้าโครงการ | - | |

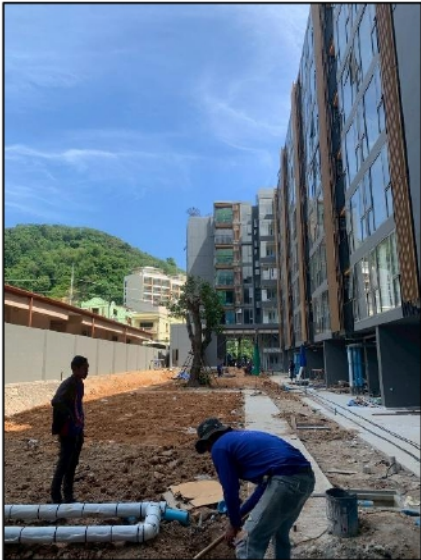
| ลำดับ<br>ที่ | เงื่อนไขตามมาตรการ | ผลการปฏิบัติตามมาตรการ | ปัญหาและอุปสรรคที่ไม่สามารถปฏิบัติตามมาตรการ และแนวทางแก้ไข | เอกสารอ้างอิง |
|---|---|---|---|---|
| (14) | เจ้าของโครงการ กำชับให้ผู้รับเหมาปฏิบัติตามมาตรการในการติดตั้งนั่งร้านและค้ำยัน ตามกฎกระทรวงฉบับที่ 67 (พ.ศ.2563) ออกตามความในพระราชบัญญัติควบคุมอาคาร พ.ศ. 2522 | บริษัท ภูเก็ต โพลีทีฟ พรอพเพอร์ตี้ จำกัด ในฐานะเจ้าของโครงการ ได้กำชับและควบคุมให้ผู้รับเหมาปฏิบัติตามมาตรฐานการติดตั้งนั่งร้านและค้ำยันตามกฎกระทรวงอย่างเคร่งครัด โดยในรอบรายงานมกราคม-มิถุนายน 2569 นี้ เนื่องจากโครงการได้ดำเนินการก่อสร้างโครงสร้างอาคารเสร็จสมบูรณ์แล้ว 100% จึงไม่มีการติดตั้งหรือใช้งานนั่งร้านและระบบค้ำยันขนาดใหญ่ภายนอกตัวอาคาร แต่อย่างไรก็ดี ทั้งนี้ สำหรับกิจกรรมการตกแต่งสถาปัตยกรรมภายในที่มีการใช้ที่นั่งร้านเคลื่อนที่ขนาดเล็ก (Rolling Scaffolds) หรือบันไดลูมินีเยม โครงการได้มอบหมายให้วิศวกรและไฟร์แมนดำเนินการตรวจสอบความแข็งแรง จุดยึดสล็อกซ์ และการกระจายน้ำหนักของอุปกรณ์ช่างชั่วคราวดังกล่าวให้เป็นไปตามหลักวิศวกรรมและความปลอดภัย เพื่อป้องกันการหลุดตัวหรือพังทลายอย่างเข้มงวด | - | |
