รายงานผลการปฏิบัติตามมาตรการป้องกันและแก้ไขผลกระทบสิ่งแวดล้อม  
และมาตรการติดตามตรวจสอบผลกระทบสิ่งแวดล้อม  
(ฉบับปกปิดข้อมูลที่มีกฎหมายคุ้มครอง)

ชื่อโครงการ                      โครงการอาคารชุดพักอาศัย แนชเชอริล พาร์ค ฮาบิแทท  
(Natural Park Habitat)

ที่ตั้งโครงการ                  ซอยหัวควนใต้ ตำบลกมลา อำเภอกะทู้ จังหวัดภูเก็ต

ประจำเดือนมกราคม-มิถุนายน 2569 (ระยะดำเนินการ)

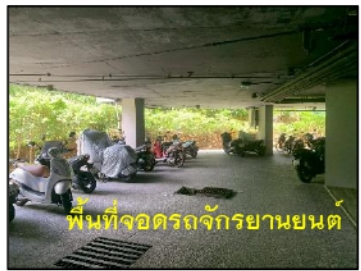
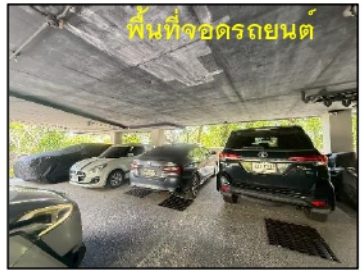
| ลำดับ<br>ที่ | เงื่อนไขตามมาตรการ | ผลการปฏิบัติตามมาตรการ | ปัญหาและอุปสรรคที่ไม่สามารถปฏิบัติตามมาตรการ และแนวทางแก้ไข | รูป/เอกสารอ้างอิง |
|---|---|---|---|---|
| 3. | จัดทำป้ายและสัญลักษณ์จราจรบนพื้นทางให้ชัดเจน เพื่อไม่ก่อให้เกิดความสับสนของผู้ขับขี่ทำให้เกิดการเคลื่อนตัวของรถในโครงการ และบริเวณทางเข้า-ออกโครงการ | - โครงการไม่ได้ดำเนินการติดป้ายและสัญลักษณ์จราจรบนพื้น | <b>ปัญหา :</b> โครงการไม่ได้ดำเนินการติดป้ายและสัญลักษณ์จราจรบนพื้น<br><b>แนวทางแก้ไข :</b> ภายในพื้นที่โครงการได้จัดให้มีการดูแลสภาพพื้นที่จอดรถและถนนไม่ให้มีสิ่งกีดขวางทางจราจรอยู่เสมอ และทางโครงการได้กำหนดพื้นที่จอดรถยนต์และจักรยานยนต์อย่างชัดเจน ผู้พักอาศัยภายในโครงการอยู่ร่วมกันอย่างเป็นระบบการไม่พบป้ายเตือนต่างๆ ภายในโครงการจึงไม่ได้ส่งผลกระทบต่อผู้พักอาศัยในโครงการแต่อย่างใด | <br> |

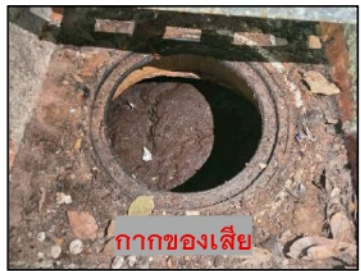
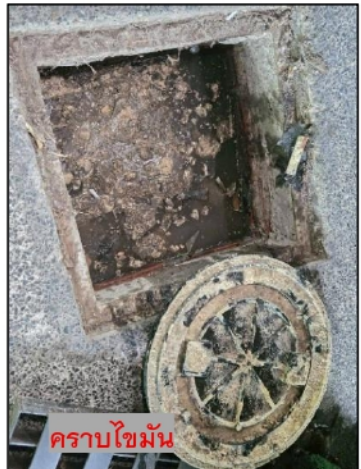
| ลำดับ<br>ที่ | เงื่อนไขตามมาตรการ | ผลการปฏิบัติตามมาตรการ | ปัญหาและอุปสรรคที่ไม่สามารถปฏิบัติตามมาตรการ และแนวทางแก้ไข | รูป/เอกสารอ้างอิง |
|---|---|---|---|---|
| 3. | ห้ามระบายน้ำเสียที่ยังมีได้ผ่านการบำบัดจนได้มาตรฐานตามข้อกำหนดคุณภาพน้ำทิ้ง ออกสู่ภายนอกโครงการโดยเด็ดขาด | - โครงการควบคุมไม่ให้เกิดการระบายน้ำเสียที่ยังไม่ผ่านการบำบัดออกสู่ภายนอกอย่างไรก็ตาม จากการตรวจสอบในรอบมกราคม-มิถุนายน 2569 ล่าสุดพบข้อบกพร่องน้ำเสียขรุขระ มีกากของเสียและไขมันสะสมเป็นจำนวนมาก ส่งผลให้ระบบไม่สามารถบำบัดน้ำทิ้งให้ซึมดินได้อย่างมีประสิทธิภาพตามปกติ | <b>ปัญหา :</b> ระบบบำบัดน้ำเสียรวมชำรุดและทำงานได้ไม่เต็มประสิทธิภาพเนื่องจากมีกากของเสียและไขมันอุดตันสะสม<br><b>แนวทางแก้ไข :</b> ทางนิติบุคคลอาคารชุดได้ประสานงานจ้างให้เร่งจัดจ้างรถดูดสิ่งปฏิกูลและผู้เชี่ยวชาญเข้ามาสูบกากของเสียและลอกคราบไขมันออกทั้งหมดโดยเร่งด่วน พร้อมเติมจุลินทรีย์ปรับสภาพเพื่อฟื้นฟูระบบให้กลับมาบำบัดน้ำทิ้งได้ตามมาตรฐาน | <br> |

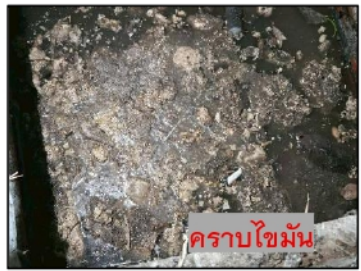
| ลำดับ<br>ที่ | เงื่อนไขตามมาตรการ | ผลการปฏิบัติตามมาตรการ | ปัญหาและอุปสรรคที่ไม่สามารถปฏิบัติตามมาตรการ และแนวทางแก้ไข | รูป/เอกสารอ้างอิง |
|---|---|---|---|---|
| 5. | ตรวจสอบคุณภาพน้ำหลังทำการบำบัดเพื่อตรวจสอบประสิทธิภาพของระบบบำบัดน้ำเสียรวมบริเวณบ่อตรวจคุณภาพน้ำรวมของโครงการ | โครงการจัดให้มีบ่อตรวจคุณภาพน้ำทิ้งหลังผ่านการบำบัด อย่างไรก็ตาม ในรอบมกราคม-มิถุนายน 2569 ไม่สามารถทำการเก็บตัวอย่างน้ำทิ้งส่งตรวจวิเคราะห์ทางห้องปฏิบัติการ (Lab) ได้ เนื่องจากสภาพหน้างานมีกากของเสียและคราบไขมันอุดตันสะสมท่วมบ่อบำบัด | <b>ปัญหา :</b> ไม่สามารถเก็บตัวอย่างน้ำทิ้งเพื่อส่งวิเคราะห์คุณภาพสิ่งแวดล้อมในรอบมกราคม-มิถุนายน 2569 ได้<br><b>แนวทางแก้ไข :</b> หลังจากดำเนินการสูบกากของเสีย ตักลอกไขมัน และซ่อมแซมระบบบำบัดน้ำเสียรวมให้กลับมาใช้งานได้เต็มประสิทธิภาพเรียบร้อยแล้ว โครงการจะประสานห้องปฏิบัติการวิเคราะห์ (Lab) เข้าดำเนินการเก็บตัวอย่างน้ำทิ้งเพื่อตรวจวิเคราะห์พารามิเตอร์ตามที่กฎหมายกำหนด | <br>คราบไขมัน |

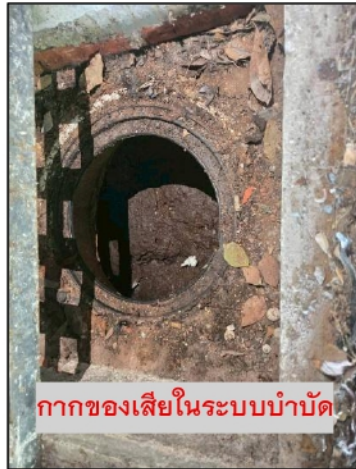
| ลำดับ<br>ที่ | เงื่อนไขตามมาตรการ | ผลการปฏิบัติตามมาตรการ | ปัญหาและอุปสรรคที่ไม่สามารถปฏิบัติตาม<br>ตามมาตรการ และแนวทางแก้ไข | รูป/เอกสารอ้างอิง |
|---|---|---|---|---|
| 1. | จัดให้มีระบบบำบัดน้ำเสียรวม 1 ชุด ซึ่งสามารถบำบัดน้ำเสียที่มีค่า $BOD_{out}$ ไม่ให้เกิน 20 มก./ล. ก่อนระบายเข้าสู่ระบบระบายน้ำด้านหน้าโครงการ | - โครงการจัดให้มีระบบบำบัดน้ำเสียรวมสำเร็จรูป จำนวน 1 ชุด เพื่อรองรับน้ำเสียทั้งหมดภายในพื้นที่โครงการ อย่างไรก็ตามจากการตรวจสอบในรอบมกราคม-มิถุนายน 2569 ล่าสุด พบว่าระบบบำบัดน้ำเสียชำรุดและมีกากของเสียปฏิกูลสะสมหนาแน่น ส่งผลให้ประสิทธิภาพในการบำบัดลดลง | <b>ปัญหา :</b> ระบบบำบัดน้ำเสียรวมชำรุดและทำงานได้ไม่เต็มประสิทธิภาพเนื่องจากมีกากของเสียตกค้างสะสมปริมาณมาก<br><b>แนวทางแก้ไข :</b> ทางนิติบุคคลอาคารชุดได้ประสานงานแจ้งให้เร่งจัดจ้างรถดูดสิ่งปฏิกูลและผู้เชี่ยวชาญเข้ามาสูบกากของเสียออกทั้งหมดโดยเร่งด่วน พร้อมเติมจุลินทรีย์ปรับสภาพเพื่อฟื้นฟูระบบให้กลับมาบำบัดน้ำเสียได้ตามเกณฑ์มาตรฐานที่กำหนด | |

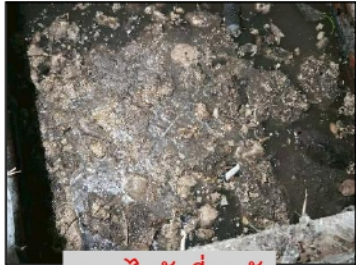
| ลำดับ<br>ที่ | เงื่อนไขตามมาตรการ | ผลการปฏิบัติตามมาตรการ | ปัญหาและอุปสรรคที่ไม่สามารถปฏิบัติตามมาตรการ และแนวทางแก้ไข | รูป/เอกสารอ้างอิง |
|---|---|---|---|---|
| 2. | ตรวจสอบคุณภาพน้ำทิ้ง โดยตรวจวัดในรูปของค่า ค่าความเป็นกรดและด่าง, บีโอดี, สารแขวนลอย, ซัลไฟด์, สารที่ละลายได้ทั้งหมด, ตะกอนหนัก, ไนโตรเจนทั้งหมด, ไขมันและน้ำมัน เพื่อตรวจสอบประสิทธิภาพของระบบบำบัดน้ำเสียในแต่ละแปลง 6 เดือน/ครั้ง | - โครงการมีแผนการตรวจวัดคุณภาพน้ำทิ้งหลังผ่านระบบบำบัดน้ำเสียรวมเป็นประจำ อย่างไรก็ตาม ในรอบมกราคม-มิถุนายน 2569 ล่าสุด ไม่สามารถดำเนินการเก็บตัวอย่างน้ำทิ้งส่งตรวจวิเคราะห์ทางห้องปฏิบัติการ (Lab) ได้เนื่องจากสภาพหน้างานมีคราบไขมันและกากของเสียอุดตันสะสมท่วมบ่อบำบัด | <b>ปัญหา :</b> ไม่สามารถเก็บตัวอย่างน้ำทิ้งเพื่อส่งตรวจวิเคราะห์คุณภาพสิ่งแวดล้อมในรอบการรายงานนี้ได้<br><b>แนวทางแก้ไข :</b> หลังจากทางนิติบุคคลอาคารชุดได้ดำเนินการสูบกากของเสียและดักลอกคราบไขมันที่อุดตันออกเรียบร้อยแล้ว จะประสานห้องปฏิบัติการวิเคราะห์ (Lab) เข้าดำเนินการเก็บตัวอย่างน้ำทิ้งเพื่อตรวจวิเคราะห์พารามิเตอร์ตามที่มาตรการกำหนด และจะจัดส่งรายงานผลการวิเคราะห์เพิ่มเติมตามไปโดยเร็ว | <br>คราบไขมันที่อุดตัน |

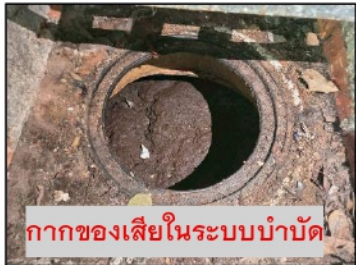
| ลำดับ<br>ที่ | เงื่อนไขตามมาตรการ | ผลการปฏิบัติตามมาตรการ | ปัญหาและอุปสรรคที่ไม่สามารถปฏิบัติตามมาตรการ และแนวทางแก้ไข | รูป/เอกสารอ้างอิง |
|---|---|---|---|---|
| 3. | จัดให้มีการสูบกากตะกอนออกจากถังเกรอะของระบบบำบัดน้ำเสียไปกำจัดตามสภาพการใช้งานอย่างสม่ำเสมอเพื่อรักษาประสิทธิภาพของระบบบำบัดน้ำเสีย | - โครงการกำหนดให้มีการสูบกากตะกอนออกจากถังบำบัดตามสภาพการใช้งาน อย่างไรก็ตาม จากการตรวจสอบในรอบมกราคม-มิถุนายน 2569 ล่าสุด พบการสะสมของกากตะกอนปฏิภูมปริมาณมากจนส่งผลกระทบต่อระบบ | <b>ปัญหา :</b> มีกากตะกอนตกค้างสะสมในถังเกรอะหนาแน่นเนื่องจากจำนวนผู้พักอาศัยเพิ่มขึ้น<br><b>แนวทางแก้ไข :</b> ทางนิติบุคคลอาคารชุดได้ประสานงานแจ้งให้เร่งจัดจ้างรถดูดสิ่งปฏิกูลเข้ามาดำเนินการสูบกากตะกอนออกจากระบบทั้งหมดโดยเร็ว และจะเพิ่มความถี่ในการตรวจสอบและสูบกาก | <br>กากของเสียในระบบบำบัด |

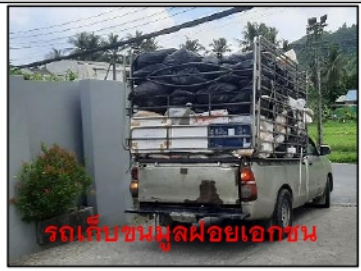
| ลำดับ<br>ที่ | เงื่อนไขตามมาตรการ | ผลการปฏิบัติตามมาตรการ | ปัญหาและอุปสรรคที่ไม่สามารถปฏิบัติตามมาตรการ และแนวทางแก้ไข | รูป/เอกสารอ้างอิง |
|---|---|---|---|---|
| | เข้ามาทำการเก็บขนมูลฝอยของโครงการให้เข้ามาเก็บขนและนำไปกำจัด | บริเวณโถงทางเดินหรือพื้นที่ส่วนกลางเกินกว่าเวลาที่กำหนด | แนวทางแก้ไข : โครงการได้จัดสรรถังขยะเพิ่มเติม พร้อมทั้งกำชับและกวดขันให้เจ้าหน้าที่ แม่บ้านเพิ่มความถี่ในการตรวจสอบจุดพักขยะรวมทุกวัน หากพบว่า มีปริมาณขยะสะสมหนาแน่นหรือรถเอกชนไม่ได้เข้ามาจัดเก็บเกินกว่า 2 วัน จะรีบแจ้งประสานงานให้เข้าดำเนินการจัดเก็บและนำไปกำจัดทันที | <br>รถเก็บขนมูลฝอยเอกชน |

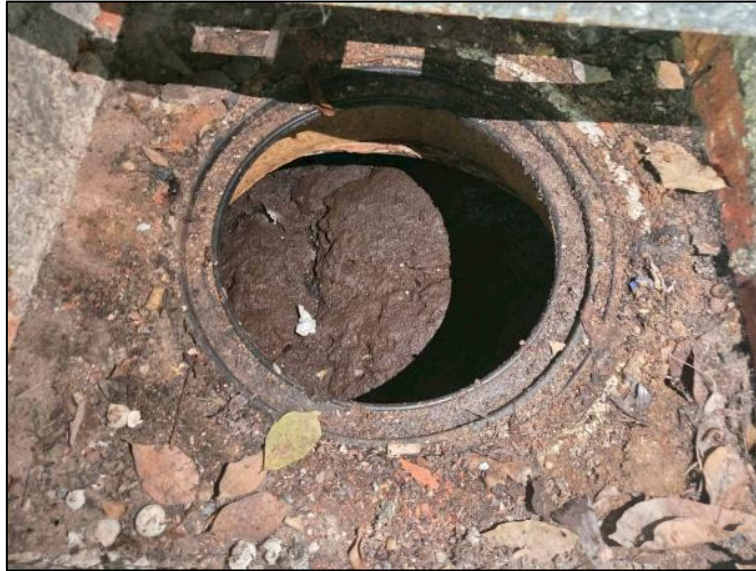
| รูปที่ | | หน้า |
|---|---|---|
| รูปที่ 3-2 | สภาพบ่อบำบัดน้ำเสียรวมมีกากของเสียปฏิภานตกค้างและมีคราบไขมันอุดตัน | 3-5 |

กากของเสียปฏิกลตกค้างสะสมหนาแน่น

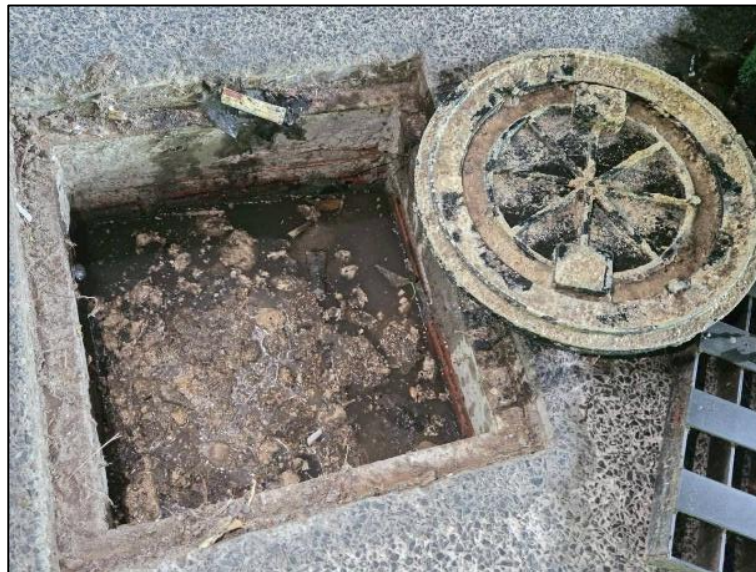
คราบไขมันอุดตัน
