รายงานผลการปฏิบัติตามมาตรการป้องกันและแก้ไขผลกระทบสิ่งแวดล้อม และมาตรการติดตามตรวจสอบผลกระทบสิ่งแวดล้อม  
ระยะดำเนินการ ประจำปีเดือนมกราคม – เดือนมิถุนายน 2569 โครงการ โรงแรม โนวเทล ภูเก็ต รีสอร์ท

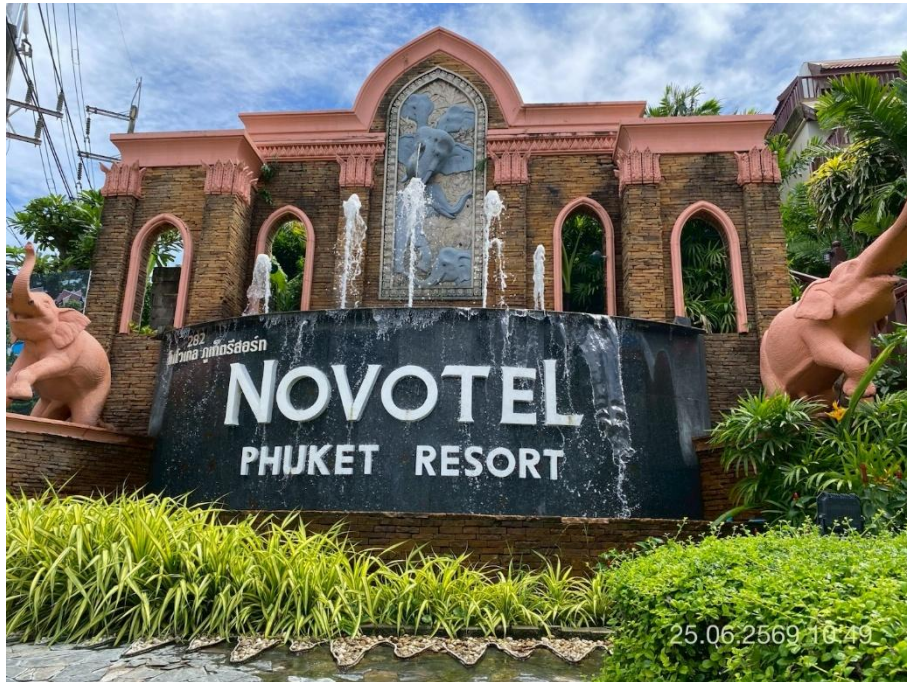
ภาพที่ 1 แสดงป้ายชื่อโครงการ

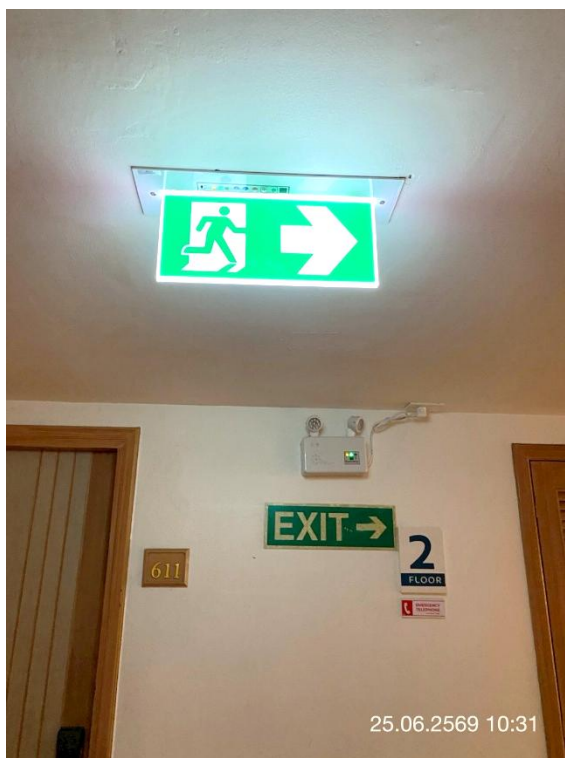
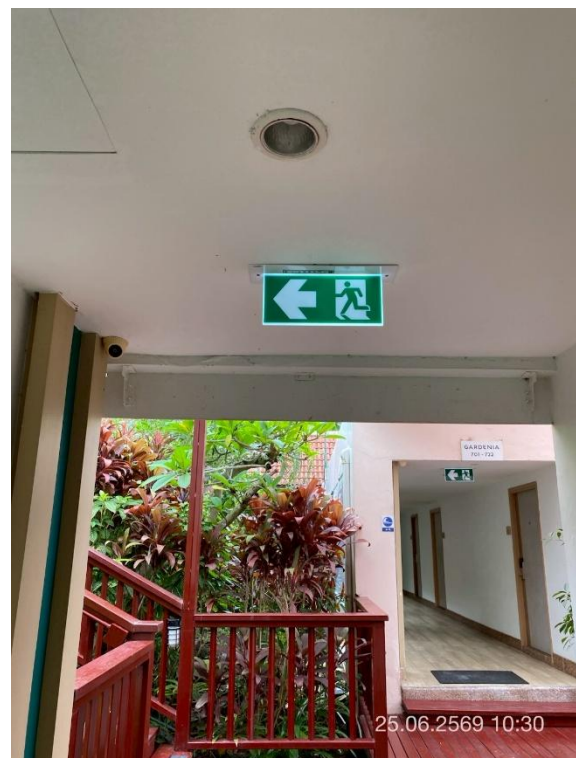
ภาพที่ 2 แสดงป้ายทางหนีไฟ

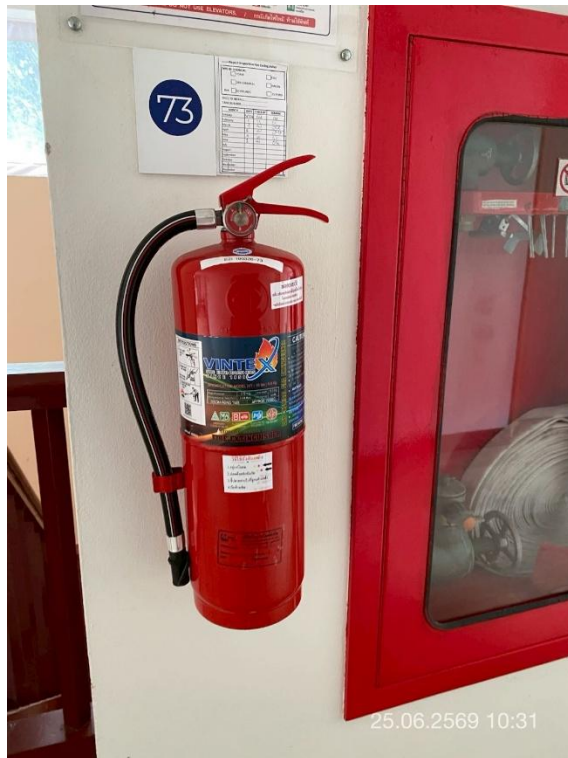
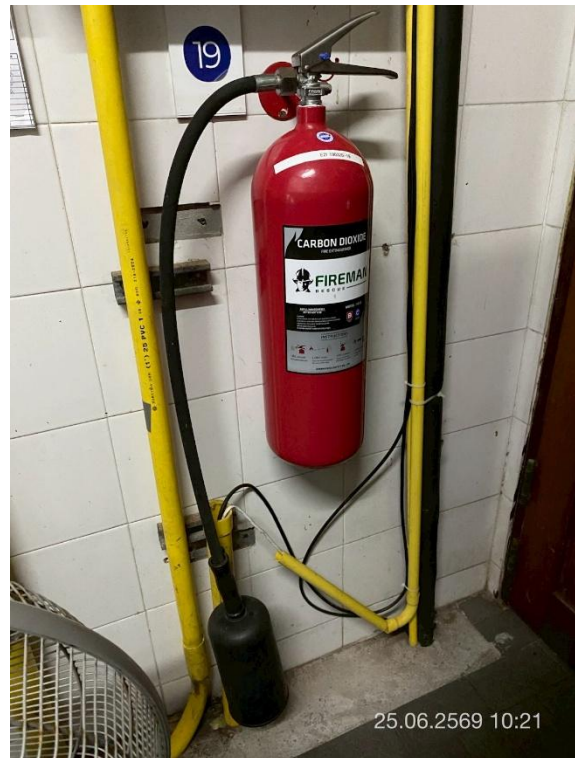
ภาพที่ 3 แสดงถังดับเพลิง

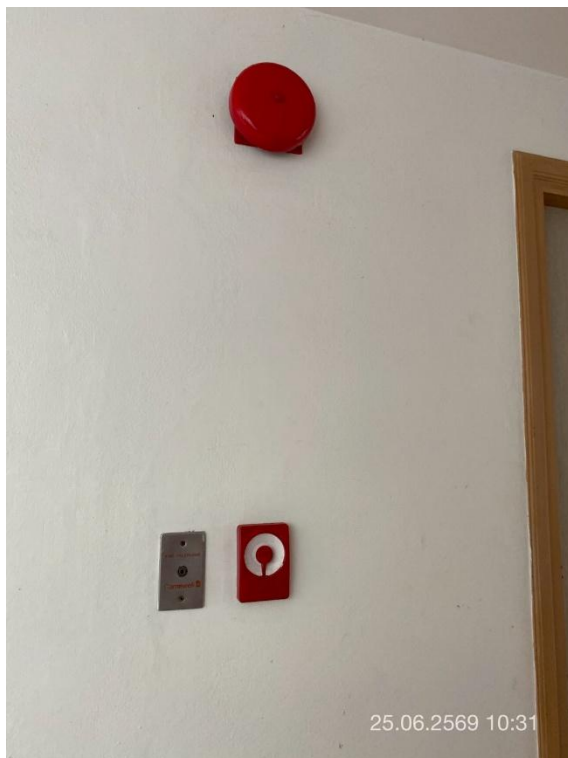
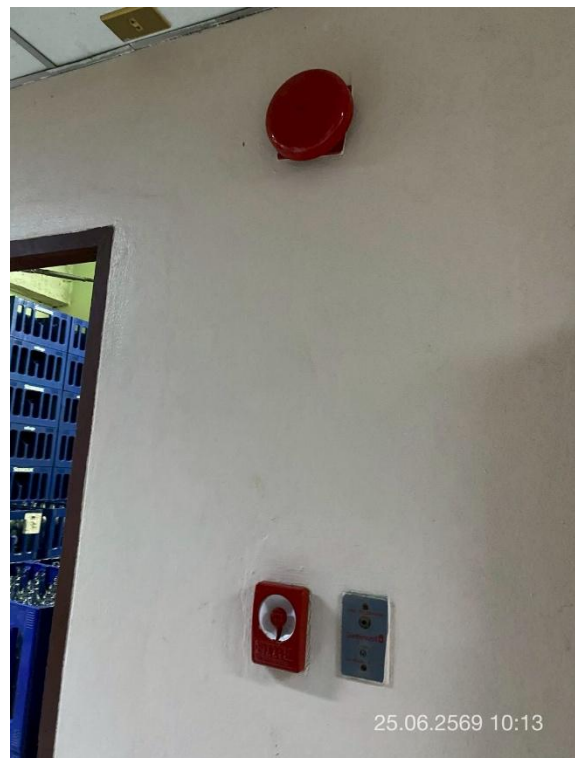
ภาพที่ 4 แสดงสัญญาณเตือนภัยด้วยมือ / Alarm bell

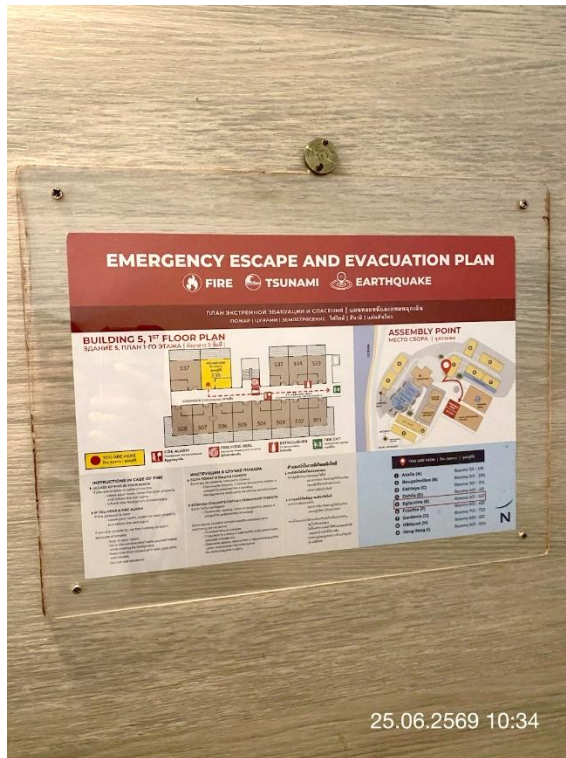
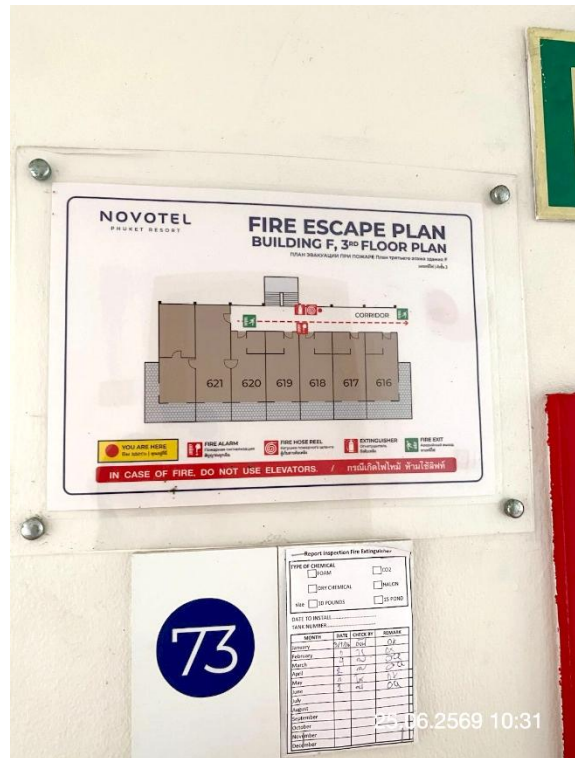
ภาพที่ 5 แสดงผังทางหนีไฟ

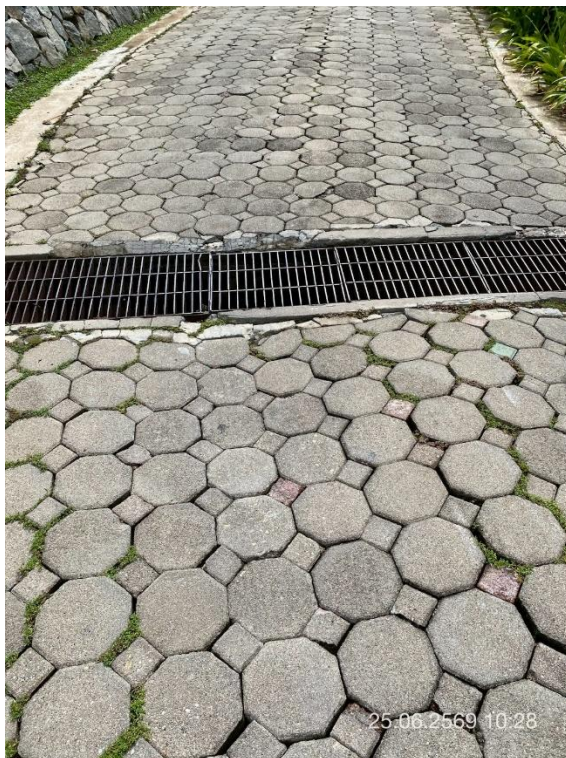
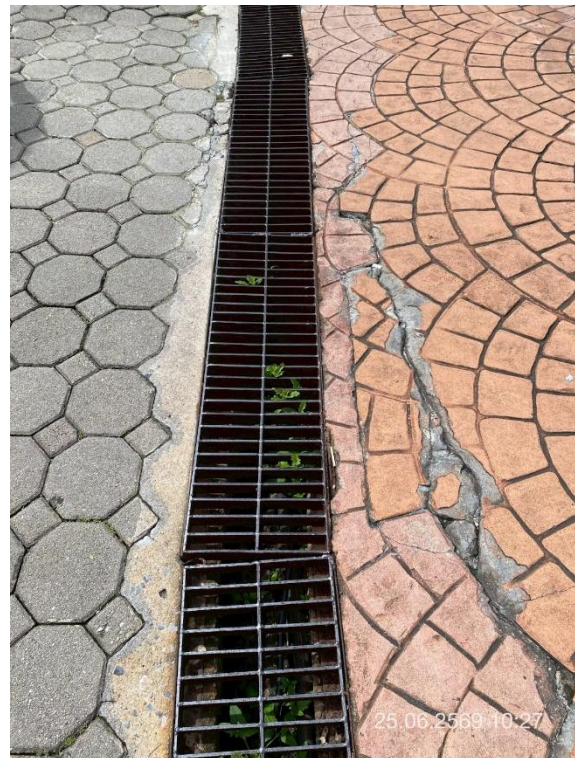
ภาพที่ 6 แสดงรางระบายน้ำภายนอกอาคารและตะแกรงดักขยะ

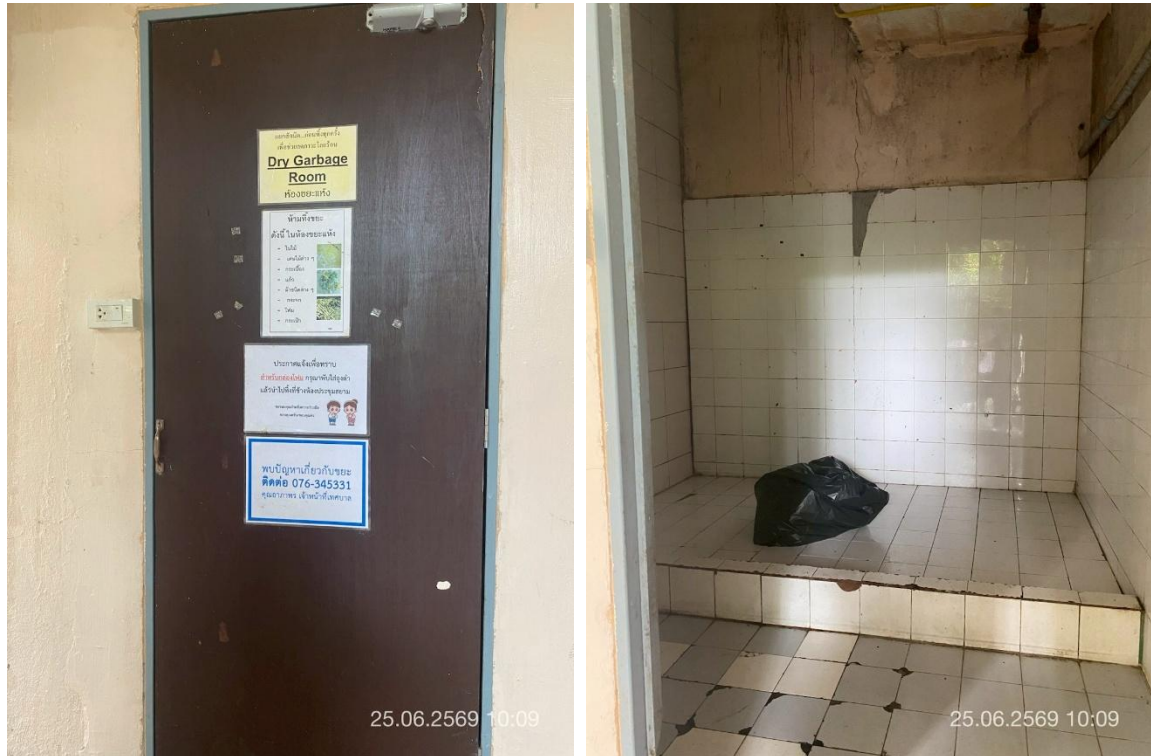
ภาพที่ 7 แสดงห้องพักขยะแห้ง

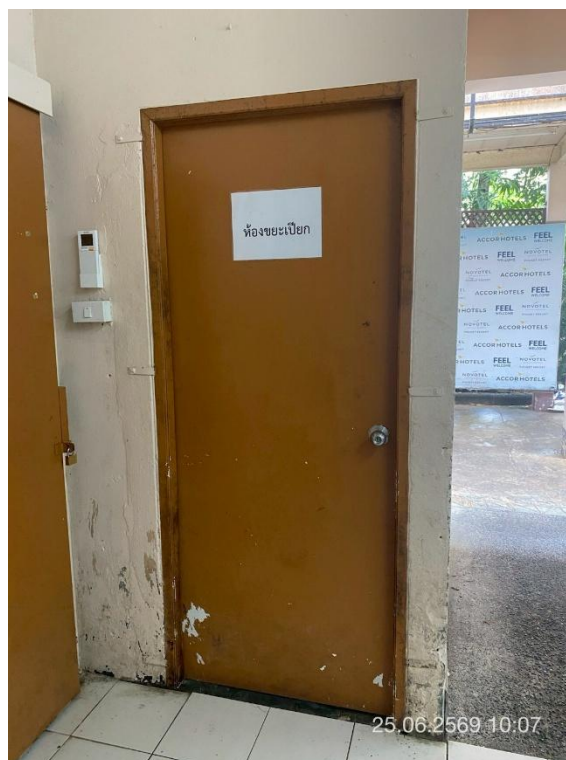
ภาพที่ 8 แสดงห้องพักขยะเปียก

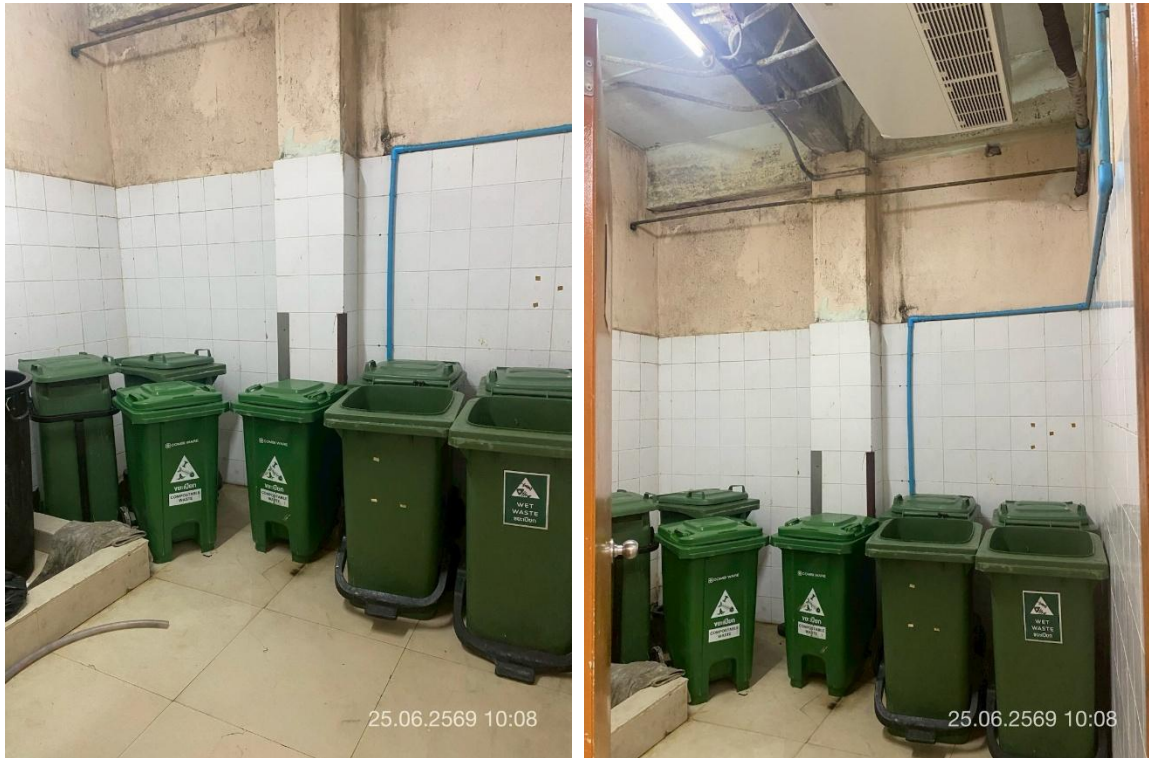
ภาพที่ 9 แสดงภายในห้องพักขยะเปียก

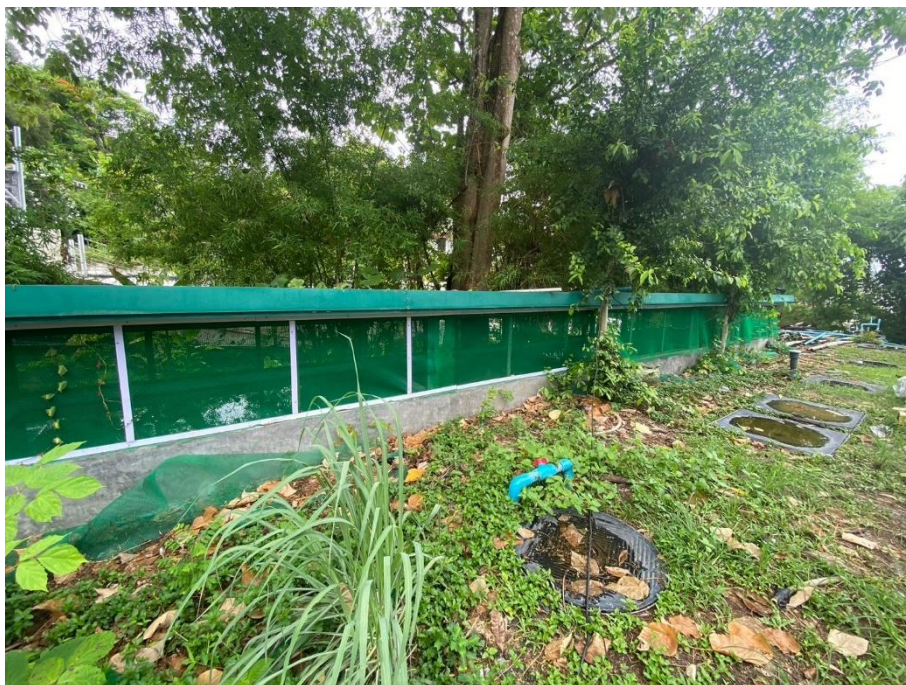
ภาพที่ 30 แสดงระบบบำบัดน้ำเสียของโครงการ 150 ลบ.ม.

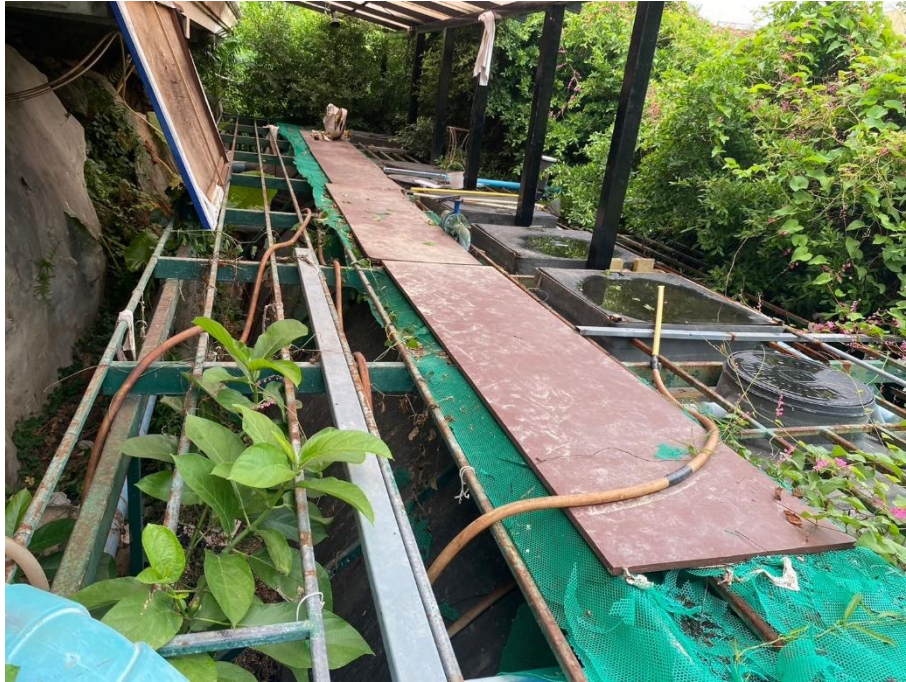
ภาพที่ 31 แสดงระบบบำบัดน้ำเสียของโครงการ 80 ลบ.ม.

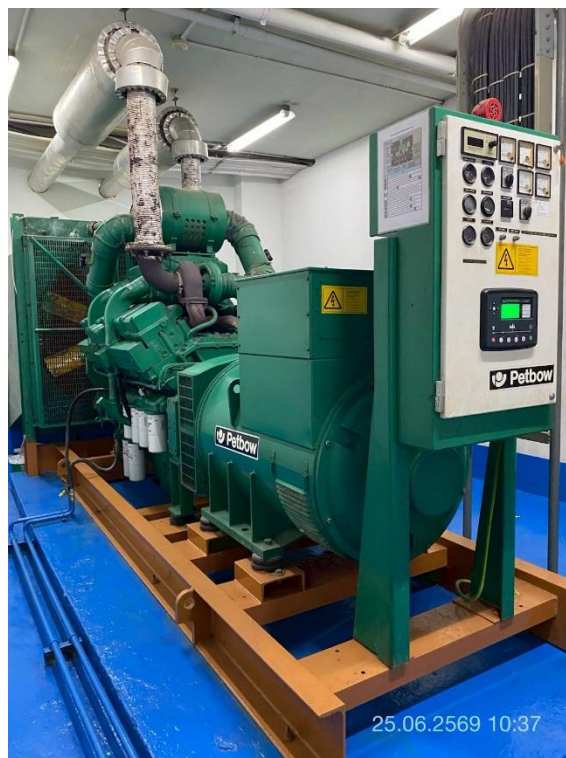
ภาพที่ 32 แสดงเครื่องกำเนิดไฟฟ้า

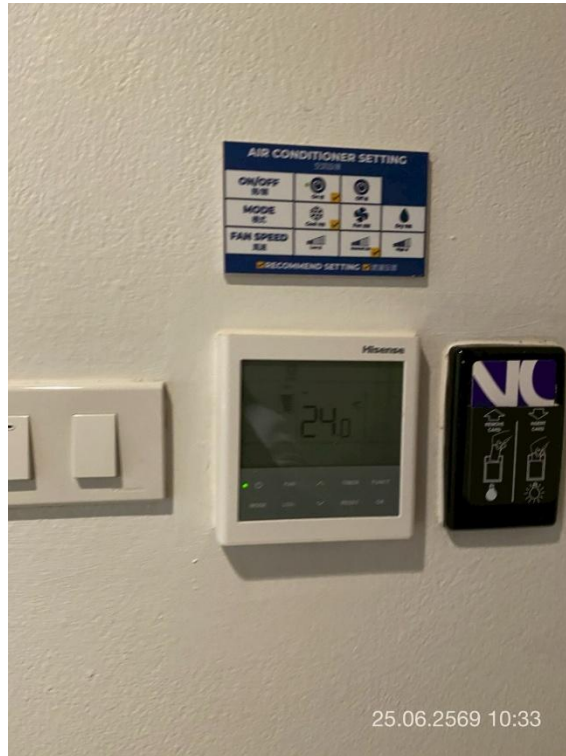
ภาพที่ 33 แสดงระบบควบคุมเครื่องปรับอากาศด้วย Key Card

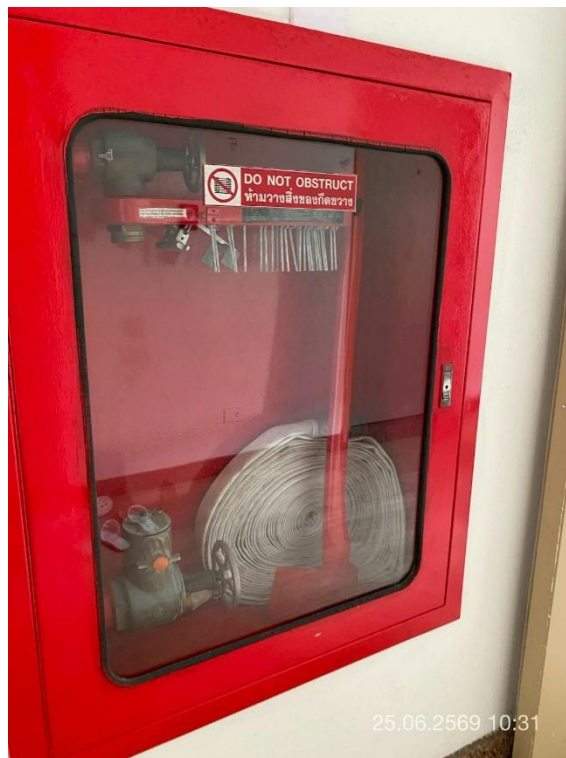
ภาพที่ 34 แสดงตู้เก็บสายน้ำดับเพลิง

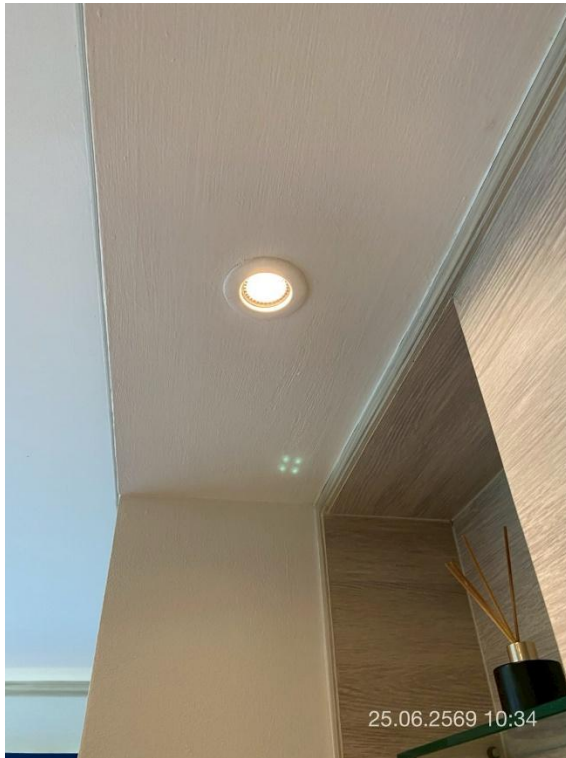
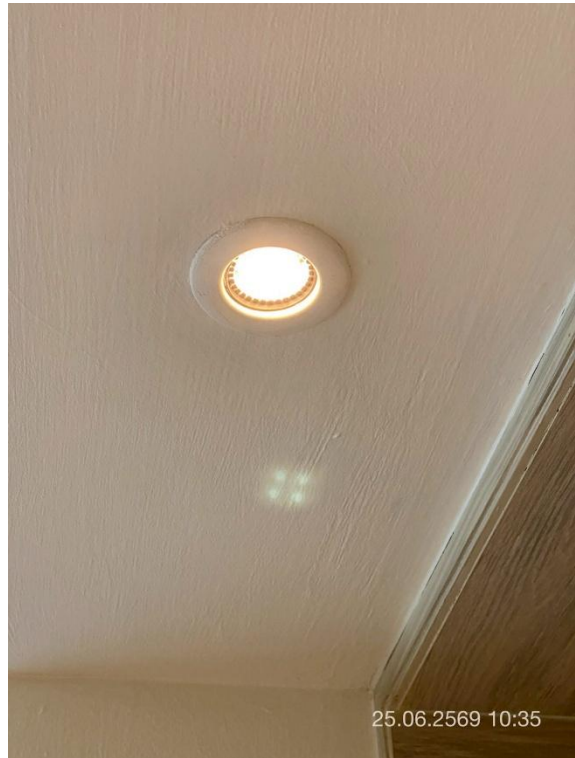
ภาพที่ 35 แสดงหลอดไฟชนิดประหยัดพลังงาน LED

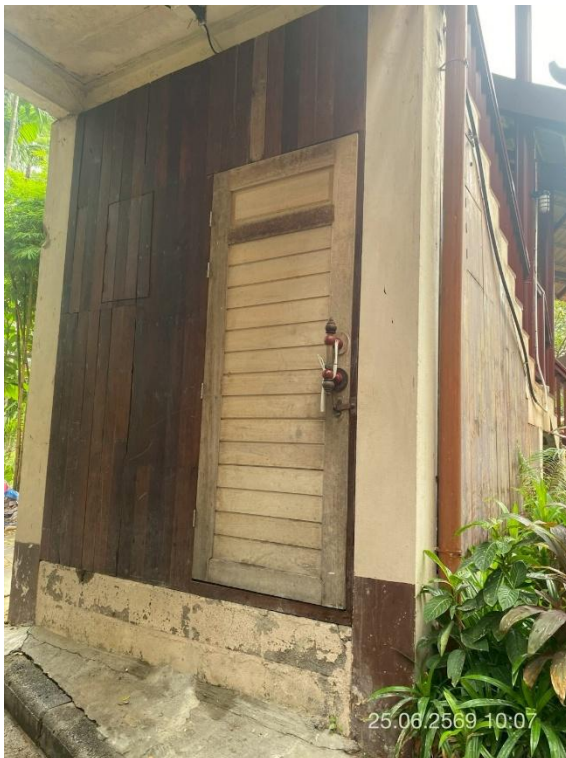
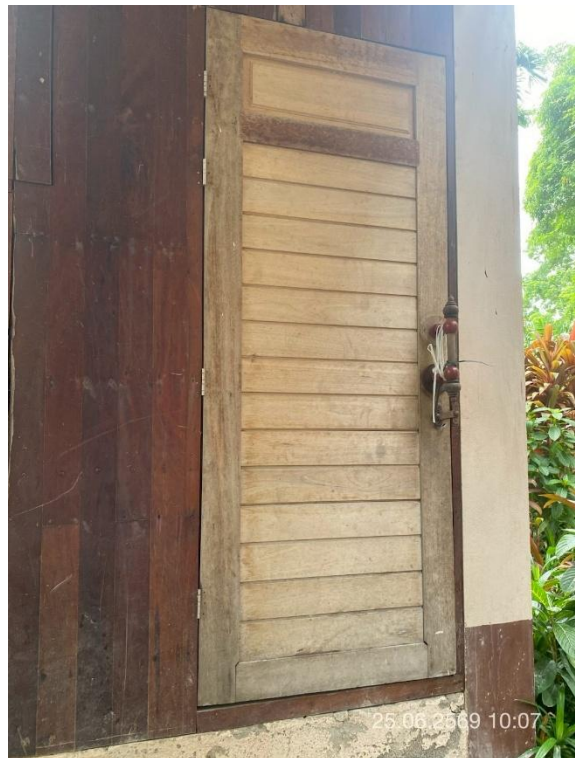
ภาพที่ 36 แสดงห้องพักพวกใบไม้เศษใบไม้

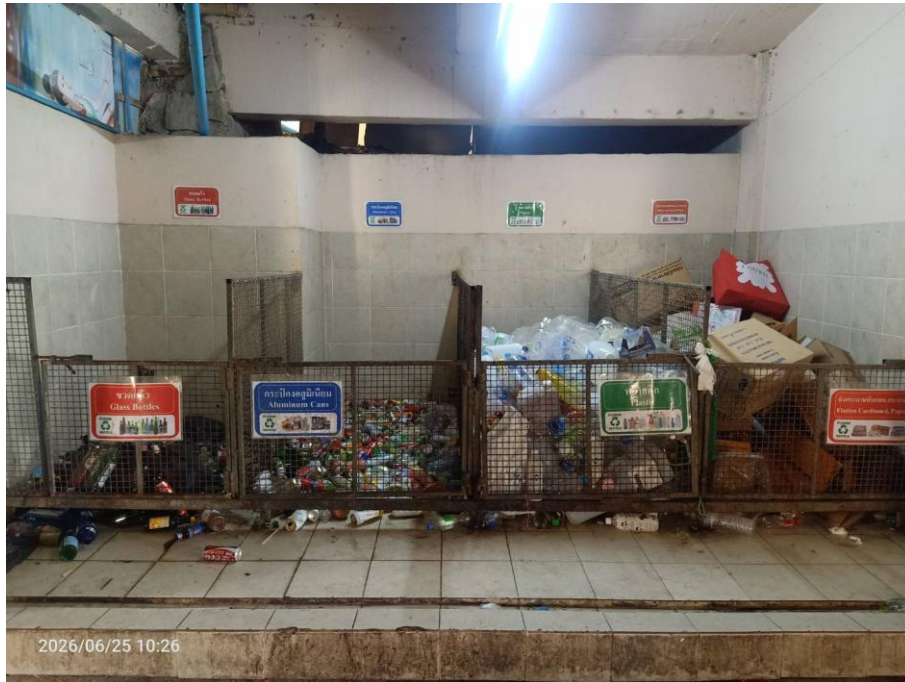
ภาพที่ 37 แสดงห้องพักขยะรีไซเคิล

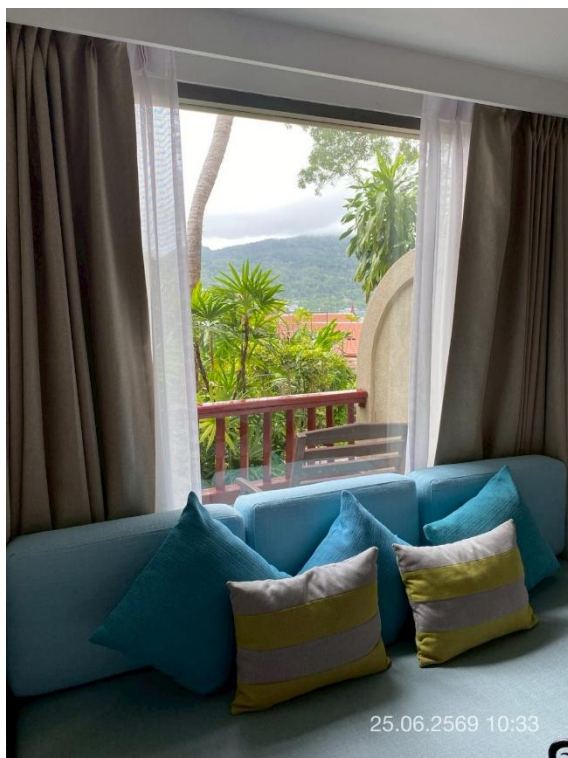
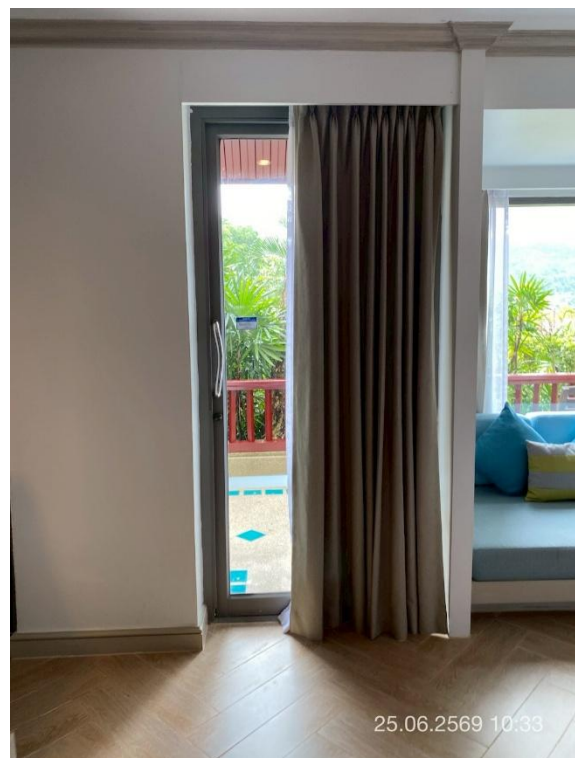
ภาพที่ 38 แสดงหน้าต่างและม่านกันแสงภายในห้องพัก
