รายงานผลการปฏิบัติตาม  
มาตรการป้องกันและแก้ไขผลกระทบสิ่งแวดล้อม  
และมาตรการติดตามตรวจสอบคุณภาพสิ่งแวดล้อม  
ระยะดำเนินการ

โรงแรมดีวาน่า พลาซ่า กระบี่ อ่าวนาง  
เจ้าของ : บริษัท ดีวาน่า โฮเทลแอนด์รีสอร์ท จำกัด  
ประจำเดือนมกราคม - มิถุนายน พ.ศ. 2569

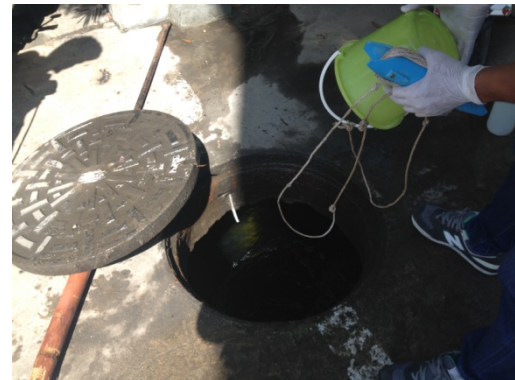
รูปที่ 1.3 ระบบบำบัดน้ำเสียรวมของโครงการ

- บ่อเก็บตะกอน (Sludge Digestion Tank)  
ตะกอนที่ได้จากการบำบัดน้ำเสียจะเข้าสู่บ่อเก็บตะกอน ซึ่งมีขนาด 4.5 x 4.5 x 3.5 เมตร มีปริมาตร 70.8 ลบ.ม.สามารถกักเก็บตะกอนจากการบำบัดน้ำเสียของโครงการได้ 100 วัน

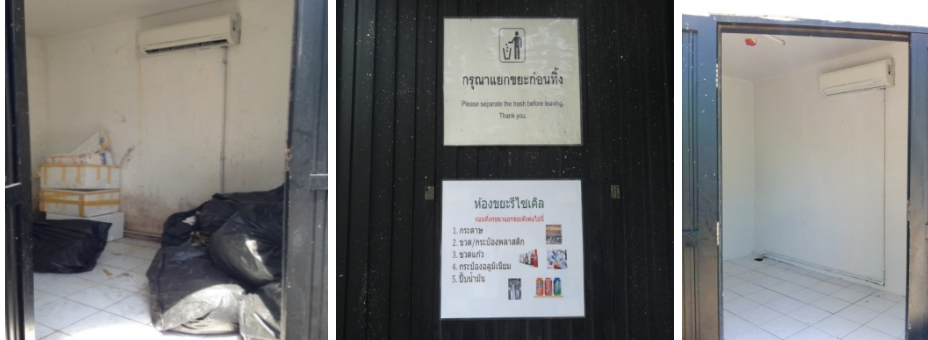
รูปที่ 1.4 ห้องพักขยะรวมของโครงการ

พื้นที่โครงการตั้งอยู่ในเขตรับผิดชอบขององค์การบริหารส่วนตำบลอ่าวนาง ซึ่งให้การรับรองว่าสามารถให้บริการเข้ามาจัดเก็บขยะมูลฝอยของโครงการได้ โดยขยะมูลฝอยจะถูกนำไปกำจัดยังศูนย์กำจัดขยะมูลฝอยรวม ของเทศบาลเมืองกระบี่ต่อไป

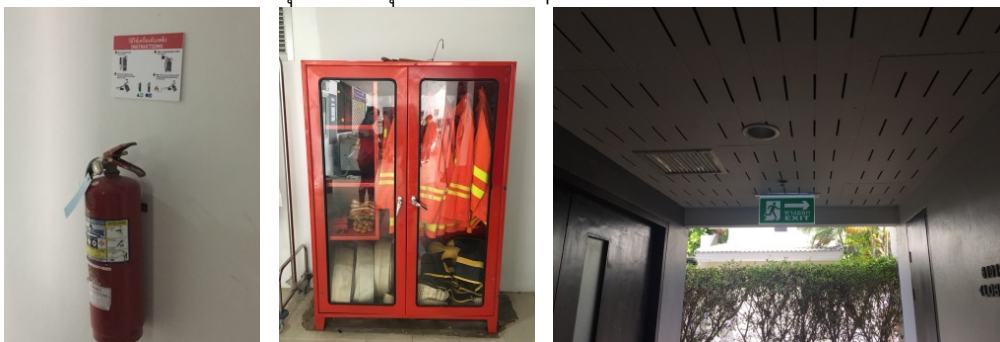
รูปที่ 1.6 ระบบเตือนภัยและระบบป้องกันอัคคีภัย

สำหรับกรณีเกิดเหตุเพลิงไหม้ ระดับเพลิงของหน่วยงานราชการ ก็สามารถใช้ถนนภายในโครงการ และจัดให้มีระยะถอยร่นแต่ละอาคารห่างพอสมควร ซึ่งสะดวกต่อการปฏิบัติหน้าที่ของเจ้าหน้าที่ดับเพลิง ที่ต้องลากสายหัวฉีดน้ำดับเพลิงเข้าไปยังจุดเกิดเหตุเพลิงไหม้นั้นๆ
