### ผลการติดตามตรวจสอบการปฏิบัติตามมาตรการป้องกันและแก้ไขผลกระทบสิ่งแวดล้อม และมาตรการติดตามตรวจสอบคุณภาพของสิ่งแวดล้อม

ผลการติดตามตรวจสอบการปฏิบัติตามมาตรการป้องกันและแก้ไขผลกระทบสิ่งแวดล้อม และมาตรการติดตามตรวจสอบคุณภาพของสิ่งแวดล้อม (ระยะดำเนินการ) โครงการอาคารพักอาศัยรวม 7 ชั้น ประจำเดือนมกราคม ถึงเดือนมิถุนายน 2569

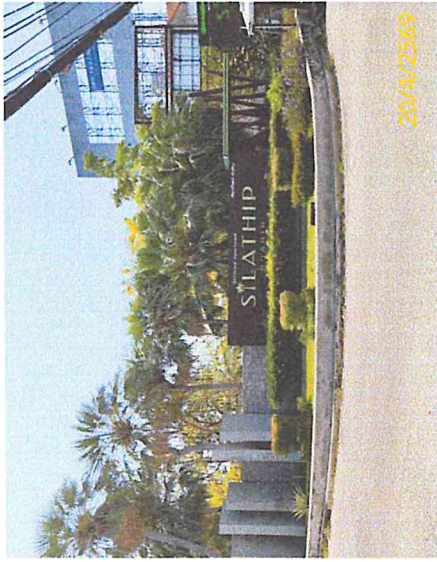
| <p>20/4/2569</p> | <p>20/4/2569</p> | <p>20/4/2569</p> | <p>รูปที่ 2-1 ป้ายชื่อโครงการ</p> | <p>รูปที่ 2-2 ป้ายจำกัดความเร็วภายในโครงการ</p> | <p>รูปที่ 2-3 ป้ายเตือนดับเครื่องยนต์เมื่อจอด และป้ายจุดรวมพล</p> |

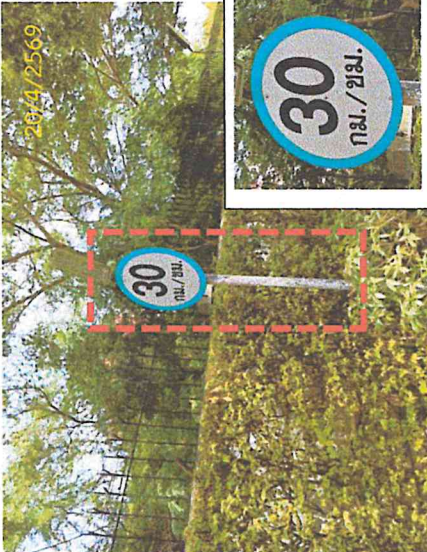
| มาตรการป้องกันและแก้ไขผลกระทบสิ่งแวดล้อม | ผลการปฏิบัติตามมาตรการฯ | ปัญหา หรือ ข้อเสนอแนะ | สิ่งอ้างอิง |
|---|---|---|---|
| 1. จำกัดความเร็วของรถที่เข้า-ออกให้มีความเร็วไม่เกิน 30 กิโลเมตร/ชั่วโมง | ✓ | - โครงการมีการจำกัดความเร็วของรถที่เข้า-ออกให้มีความเร็วไม่เกิน 30 กิโลเมตร/ชั่วโมง | รูปที่ 2-2 |

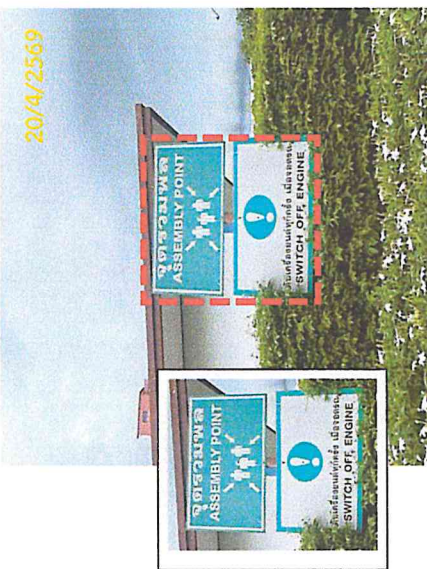
| มาตรการป้องกันและแก้ไขผลกระทบสิ่งแวดล้อม | ผลการปฏิบัติตามมาตรการฯ | ปัญหา หรือ ข้อเสนอแนะ | สิ่งอ้างอิง |
|---|---|---|---|
| 2. ห้ามมิให้มีการติดตั้งเครื่องย่นต์ทิ้งไว้ โดยดับเครื่องย่นต์ทันทีเมื่อจอดรถ | ✓ | - โครงการได้จัดทำป้ายเตือนให้มีการดับเครื่องย่นต์ทุกครั้งเมื่อจอดรถ | รูปที่ 2-3 |

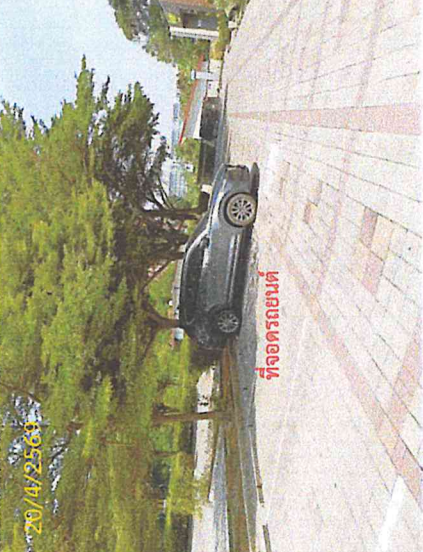
| มาตรการป้องกันและแก้ไขผลกระทบสิ่งแวดล้อม | ผลการปฏิบัติตามมาตรการฯ | ปัญหา หรือ ข้อเสนอแนะ | สิ่งอ้างอิง |
|---|---|---|---|
| 4. ดูแลสภาพถนนและทางเดินรถในพื้นที่โครงการให้สะอาด เพื่อป้องกัน<br>การฟุ้งกระจายของฝุ่นอันเนื่องมาจากถนน | ✓ | - โครงการมีการดูแลสภาพถนนและทางเดินรถในพื้นที่โครงการให้มีความสะอาดอยู่เสมอ | รูปที่ 2-4 และ<br>รูปที่ 2-5 |

| <p>20/4/2569</p> | <p>20/4/2569</p> | <p>20/4/2569</p> | <p>ถนน</p> | <p>รูปที่ 2-4 ถนนของโครงการ</p> | <p>รูปที่ 2-5 ที่จอดรถภายในโครงการ</p> |

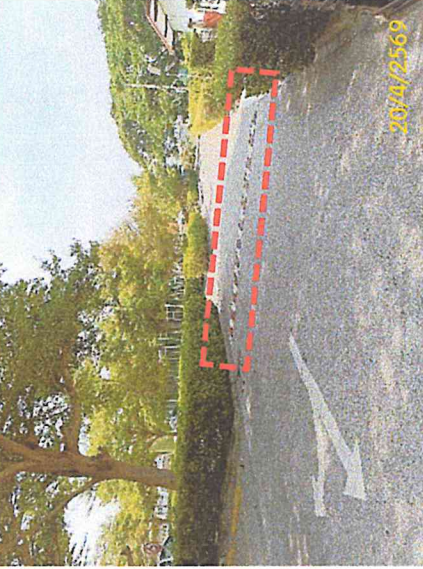
| มาตรการป้องกันและแก้ไขผลกระทบสิ่งแวดล้อม | ผลการปฏิบัติตามมาตรการฯ | ปัญหา หรือ ข้อเสนอแนะ | สิ่งอ้างอิง |
|---|---|---|---|
| 3. ดูแลรักษาด่านและที่จอดรถในโครงการให้มีสภาพดีอยู่เสมอ | ✓ | - โครงการมีการดูแลรักษาด่านและที่จอดรถในโครงการให้มีสภาพดีอยู่เสมอ | รูปที่ 2-4 และ<br>รูปที่ 2-5 |

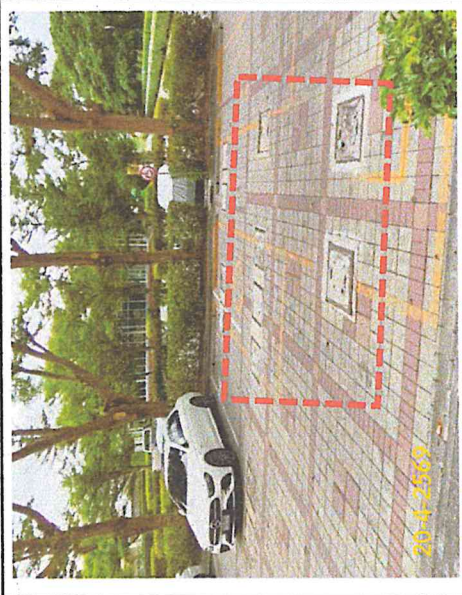
| มาตรการป้องกันและแก้ไขผลกระทบสิ่งแวดล้อม | ผลการปฏิบัติตามมาตรการฯ | ปัญหา และ/หรือ ข้อเสนอแนะ | สิ่งอ้างอิง |
|---|---|---|---|
| 1. ติดตั้งระบบบำบัดน้ำเสียสำเร็จรูปโดยสามารถรองรับน้ำเสียได้ 125.0 ลูกบาศก์เมตร/วัน ซึ่งสามารถบำบัดน้ำเสียที่เกิดจากโครงการทั้งสิ้น 123.24 ลูกบาศก์เมตร/วัน ได้อย่างเพียงพอ ใช้ค่าบีโอดีเข้าสู่ระบบ 300 มิลลิกรัม/ลิตร ประสิทธิภาพในการบำบัดร้อยละ 93.3 น้ำที่ผ่านการบำบัดมีค่าบีโอดี 20 มิลลิกรัม/ลิตร | ✓ | - โครงการติดตั้งระบบบำบัดน้ำเสียสำเร็จรูปโดยสามารถรองรับน้ำเสียได้ 125.0 ลูกบาศก์เมตร/วันบริเวณลานจอดรถด้านหน้าอาคาร | รูปที่ 2-7 |

| <p>รูปที่ 2-7 ตำแหน่งการติดตั้งระบบบำบัดน้ำเสีย</p> | <p>รูปที่ 2-8 ทางลาดคนพิการของโครงการ</p> | <p>รูปที่ 2-9 การเลือกใช้หลอดไฟ LED เพื่อประหยัดพลังงานของโครงการ</p> |

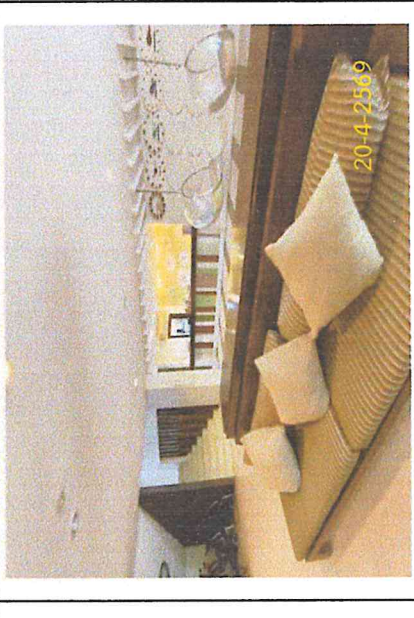
| มาตรการป้องกันและแก้ไขผลกระทบสิ่งแวดล้อม | | ผลการปฏิบัติตามมาตรการฯ | ปัญหา และ/หรือ ข้อเสนอแนะ | สิ่งอ้างอิง |
|---|--|---|---|---|
| 1. การใช้แสงสว่างในอาคารอย่างมีประสิทธิภาพโดยเลือกใช้อุปกรณ์ ชนิด- ประหยัดพลังงาน อาทิ หลอดคอมแพคต์ฟลูออเรสเซนต์ โคมไฟฟ้า ติดตั้งแผ่นสะท้อนแสง การใช้ Low Watt Loss หรือชนิด Electronics Ballast | | ✓ | - โครงการมีการใช้แสงสว่างในอาคารอย่างมีประสิทธิภาพ โดยเลือกใช้อุปกรณ์ชนิด ประหยัดพลังงาน อาทิ หลอด LED | รูปที่ 2-9 |

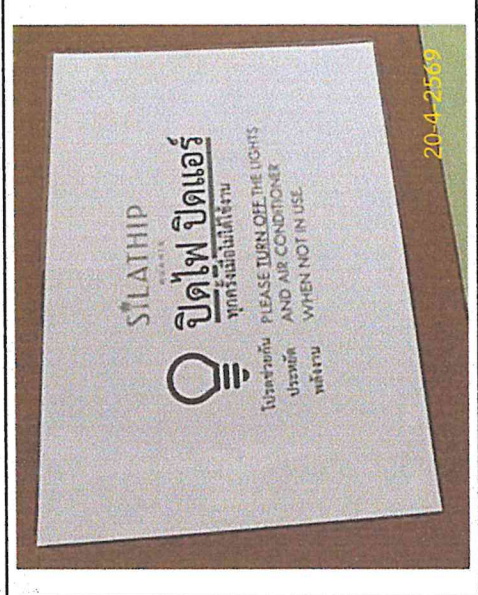
| มาตรการป้องกันและแก้ไขผลกระทบสิ่งแวดล้อม | | ผลการปฏิบัติตามมาตรการฯ | ปัญหา และ/หรือ ข้อเสนอแนะ | สิ่งอ้างอิง |
|---|--|---|---|---|
| 2. รณรงคิให้ผู้พักอาศัยใช้ไฟฟ้าอย่างประหยัด | | ✓ | - โครงการมีการรณรงค์ให้ผู้เข้าพักใช้ไฟฟ้า อย่างประหยัด | รูปที่ 2-10 |

| <p>รูปที่ 2-10 ป้ายรณรงค์ประหยัดพลังงาน</p> | <p>รูปที่ 2-11 แนวท่อระบายน้ำในโครงการ</p> | <p>รูปที่ 2-12 ไฟส่องสว่างและพื้นที่สีเขียวภายในโครงการ</p> |

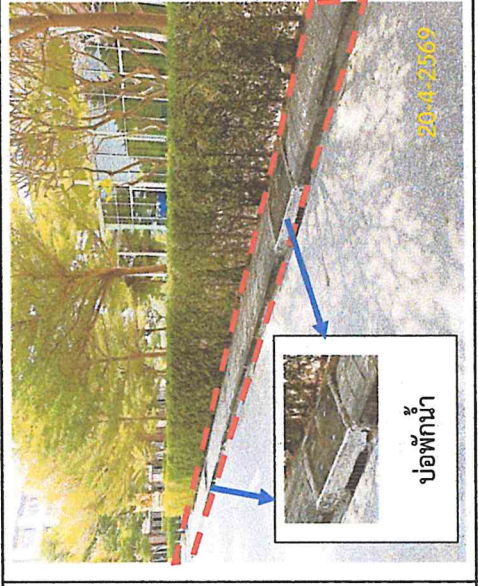
| มาตรการป้องกันและแก้ไขผลกระทบสิ่งแวดล้อม | | ผลการปฏิบัติตามมาตรการฯ | ปัญหา และ/หรือ ข้อเสนอแนะ | สิ่งอ้างอิง |
|---|--|---|---|---|
| 1. จัดให้มีบ่อน้ำจวน 1 บ่อ ขนาดความจุ 220.0 ลูกบาศก์เมตร เพื่อ ควบคุมอัตราการระบายน้ำหลังการพัฒนาให้มีการเปลี่ยนแปลงไปจาก ก่อนการพัฒนาในบ่อน้ำจะระบายน้ำออกจากบ่อน้ำโดยใช้ เครื่องสูบน้ำ ขนาด 14.92 kw หรือ 20 แรงม้า และปรับค่าให้มีอัตราการระบายน้ำ ไม่เกินอัตราการระบายน้ำก่อนพัฒนา | | ✗ | - โครงการจัดทำท่อระบายน้ำรอบพื้นที่โครงการ โดยไม่ได้จัดทำบ่อน้ำแต่อย่างใด ทั้งนี้ ท่อระบายน้ำและบ่อพักน้ำในโครงการ สามารถระบายน้ำฝนได้อย่างเพียงพอ โดย ไม่ก่อให้เกิดปัญหาน้ำท่วมขังพื้นที่ข้างเคียง | รูปที่ 2-11 |

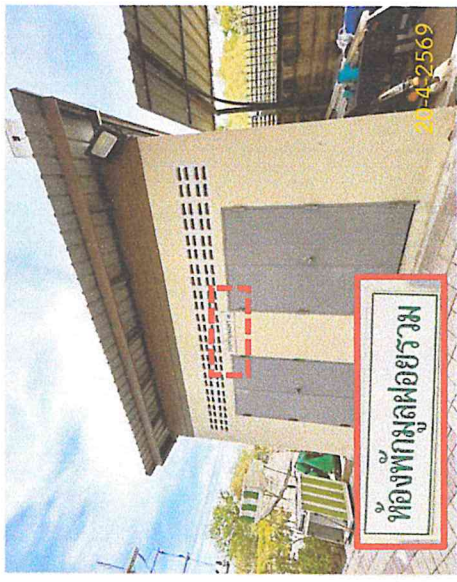
| มาตรการป้องกันและแก้ไขผลกระทบสิ่งแวดล้อม | ผลการปฏิบัติตามมาตรการฯ | ปัญหา และ/หรือ ข้อเสนอแนะ | สิ่งอ้างอิง |
|---|---|---|---|
| 4. ที่พักรวมก่อสร้างด้วยคอนกรีตเสริมเหล็ก ขนาด 7.2 x 5.7 x 4.0 เมตร แบ่งเป็นห้องพักรวมอินทรีย์ มูลฝอยทั่วไป และมูลฝอยอันตราย โดยโครงการจะจัดวางถังรองรับมูลฝอย ขนาด 240 ลิตร (ขนาด 0.58 x 0.71 x 1.07 | ✓ | - ห้องพักรวมมูลฝอยรวม สร้างด้วยคอนกรีตเสริมเหล็ก ขนาด 2.50 x 5.25 x 4.00 เมตร ภายในแบ่งเป็นห้องพักรวมอินทรีย์ มูลฝอยทั่วไป | รูปที่ 2-13 |

| รูปที่ 2-13 ตำแหน่งห้องพักรวม | รูปที่ 2-14 ป้ายให้รถสวนทางมาก่อน | รูปที่ 2-15 พื้นที่สีเขียวภายในโครงการ |

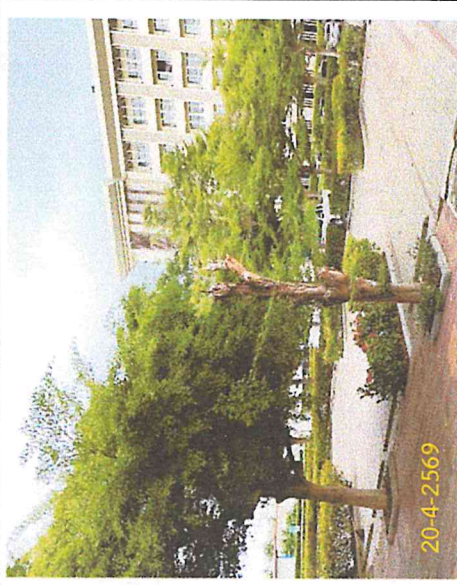
| มาตรการป้องกันและแก้ไขผลกระทบสิ่งแวดล้อม | ผลการปฏิบัติตามมาตรการฯ | ปัญหา และ/หรือ ข้อเสนอแนะ | สิ่งอ้างอิง |
|---|---|---|---|
| 2. หมั่นดูแลพื้นที่สีเขียวในโครงการให้มีสภาพสวยงามอย่างสม่ำเสมอ | ✓ | - โครงการได้ดูแลพื้นที่สีเขียวในโครงการให้มีสภาพสวยงามอย่างสม่ำเสมอ | รูปที่ 2-15<br>รูปที่ 2-16 |

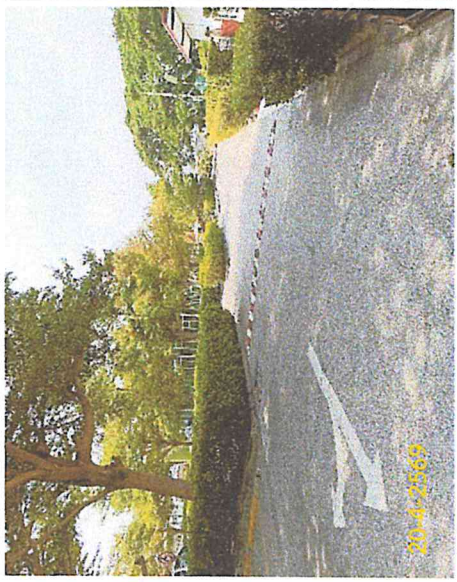
| รูปที่ 2-16 พื้นที่สีเขียวภายในโครงการ | | |

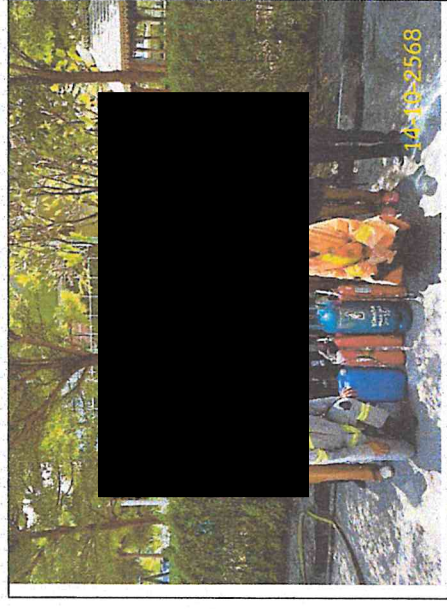
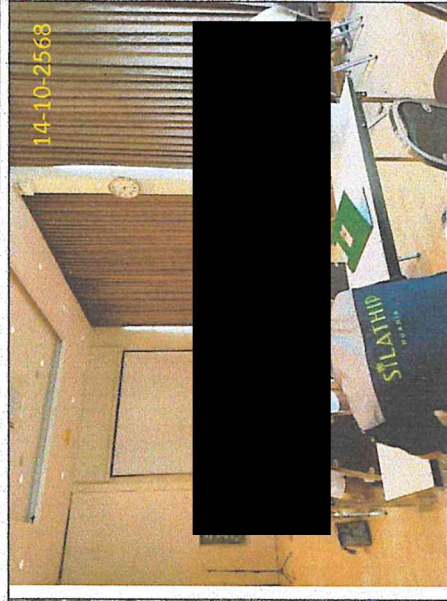
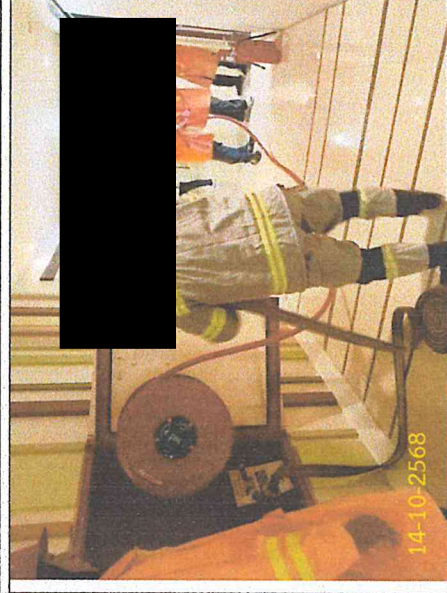
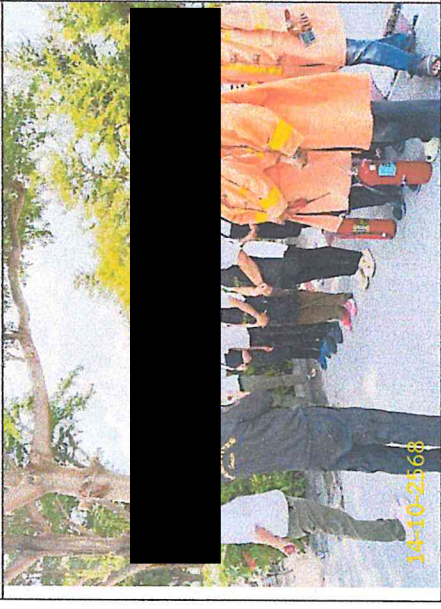
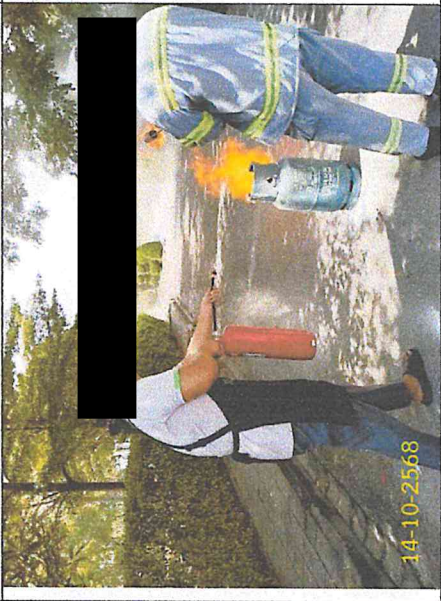
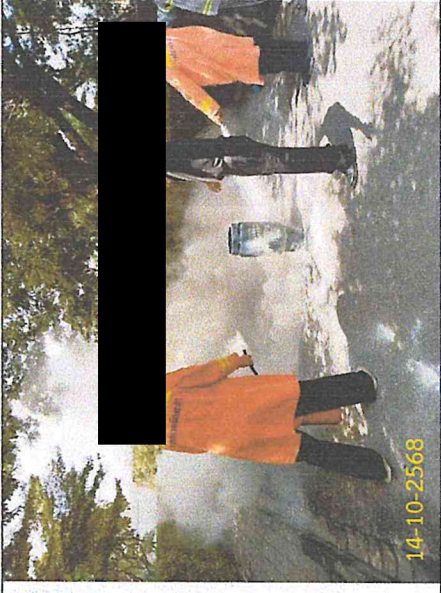
| มาตรการป้องกันและแก้ไขผลกระทบสิ่งแวดล้อม | ผลการปฏิบัติตามมาตรการฯ | ปัญหา และ/หรือ ข้อเสนอแนะ | สิ่งอ้างอิง |
|---|---|---|---|
| 6. มีการฝึกอบรมเจ้าหน้าที่ที่เกี่ยวข้องกับการป้องกันอัคคีภัยของโครงการอย่างน้อยปีละ 1 ครั้ง | ✓ | - โครงการได้มีการซ้อมหนีไฟครั้งล่าสุด เมื่อวันที่ 14 ตุลาคม 2568 | รูปที่ 2-28 |

| <p>2-28</p> | <p>อบรมเจ้าหน้าที่ที่เกี่ยวข้องกับการป้องกันอัคคีภัยและซ้อมหนีไฟเมื่อวันที่ 14 ตุลาคม 2568</p> | |

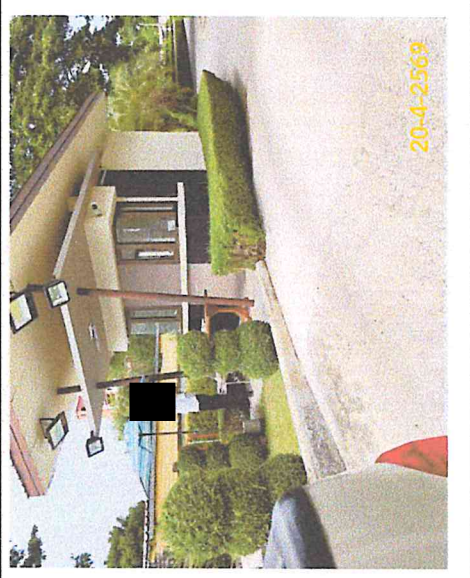
| มาตรการป้องกันและแก้ไขผลกระทบสิ่งแวดล้อม | ผลการปฏิบัติตามมาตรการฯ | ปัญหา และ/หรือ ข้อเสนอแนะ | สิ่งอ้างอิง |
|---|---|---|---|
| 4. จัดให้มีเจ้าหน้าที่คอยตรวจตราความเรียบร้อยตลอด 24 ชั่วโมงและอำนวยความสะดวกความปลอดภัยบริเวณทางเข้า-ออกโครงการ | ✓ | - โครงการจัดให้มีเจ้าหน้าที่คอยตรวจตราความเรียบร้อยตลอด 24 ชั่วโมง และอำนวยความสะดวกความปลอดภัยบริเวณทางเข้า-ออกโครงการ | รูปที่ 2-33 |

| | | <p>รูปที่ 2-32 ถังดับเพลิง(ถังสีเขียว)ประเภทสารสะอาด</p> <p>รูปที่ 2-33 เจ้าหน้าที่ รปภ. และป้อมยาม</p> |

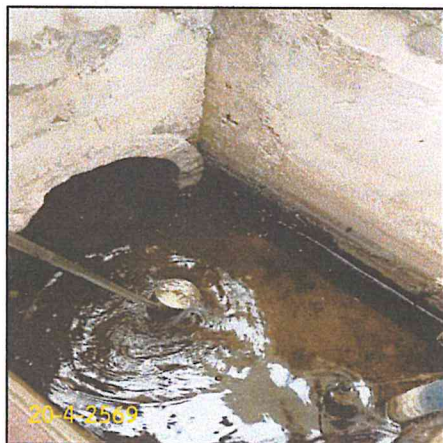
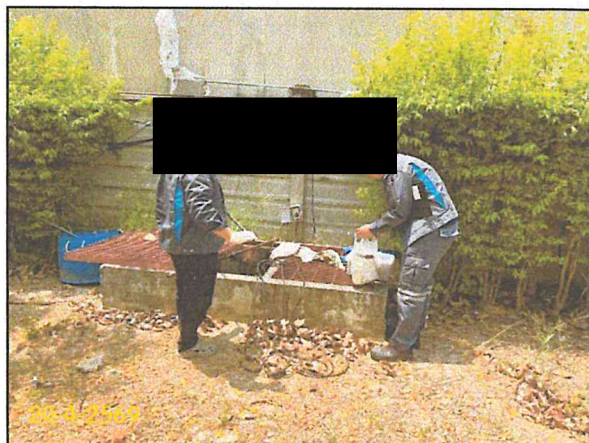
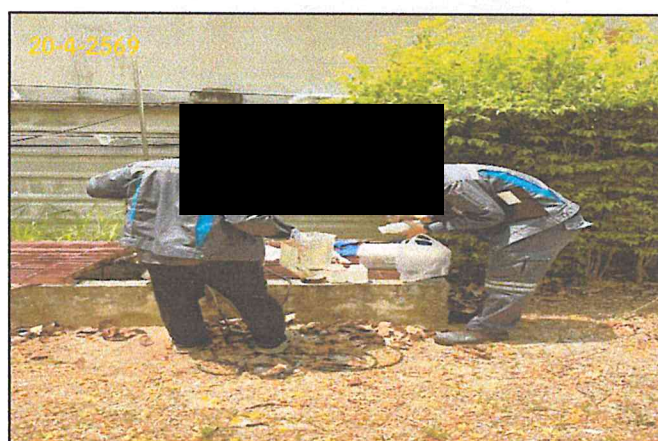
รูปที่ 2-34 เก็บตัวอย่างน้ำทิ้งหลังบำบัดน้ำเสียของโครงการในวันที่ 20 เมษายน 2569
