รายงานผลการปฏิบัติตามมาตรการป้องกันและแก้ไขผลกระทบสิ่งแวดล้อม และมาตรการติดตามตรวจสอบผลกระทบสิ่งแวดล้อม  
ระยะดำเนินการ ประจำปีเดือนมกราคม – เดือนมิถุนายน 2569 โครงการบ้านพักอาศัยให้เช่าระยะยาวมาลัยวนา เอสเตท วิลล่า

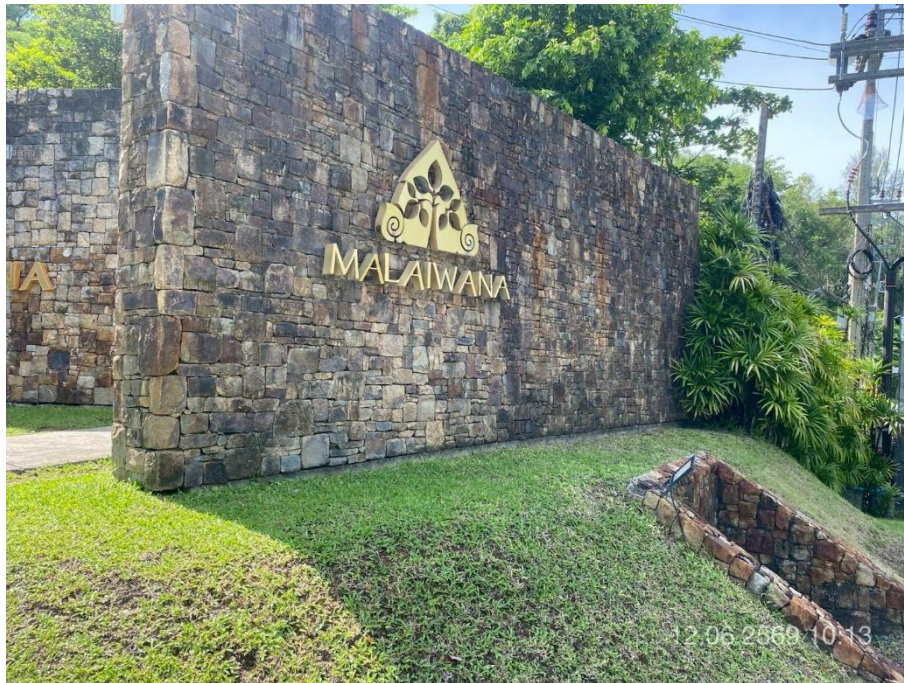
ภาพที่ 1 แสดงป้ายชื่อ โครงการ

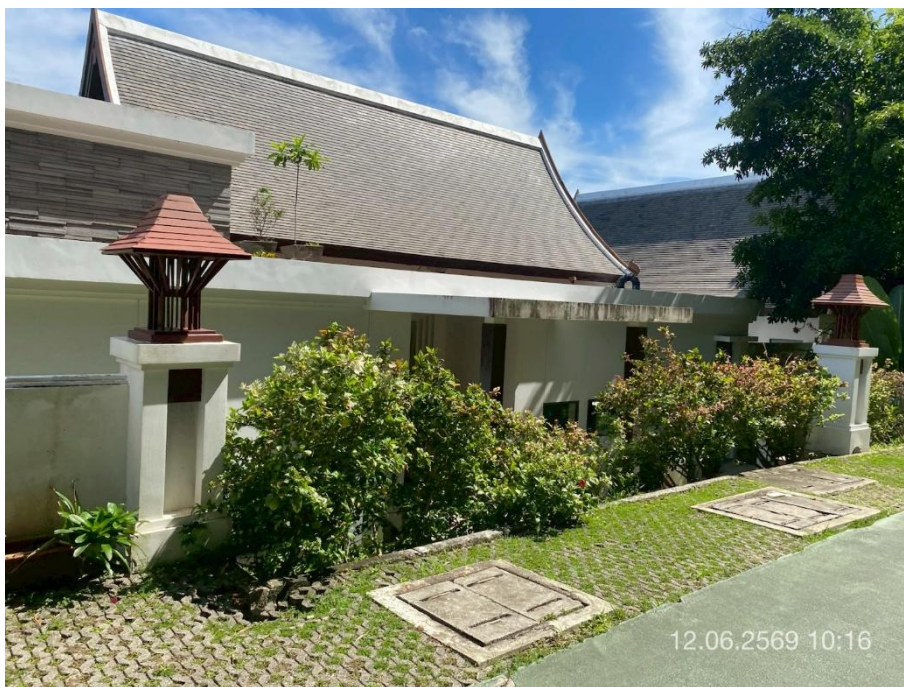
ภาพที่ 2 แสดงภูมิสถาปัตย์ของโครงการ

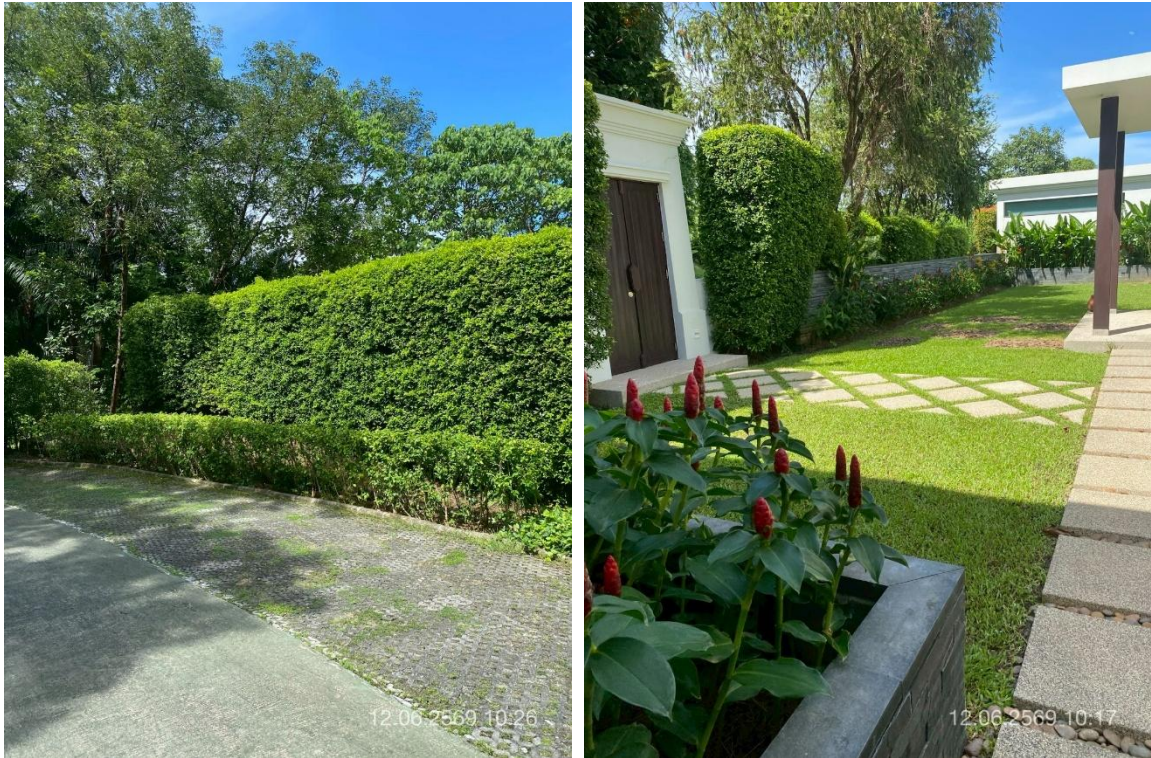
ภาพที่ 3 แสดงพื้นที่สีเขียว

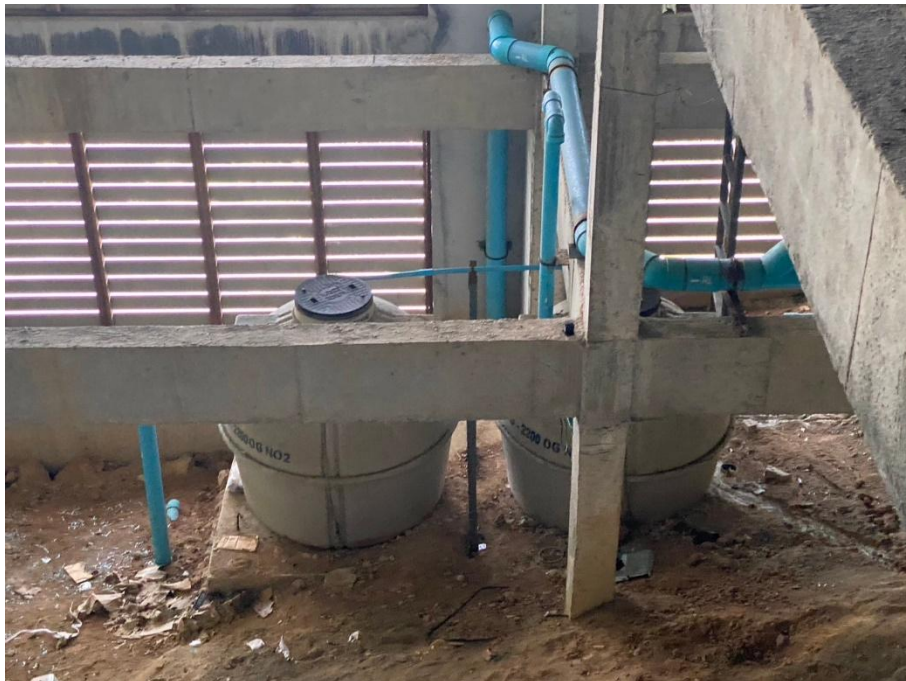
ภาพที่ 4 แสดงระบบบำบัดน้ำเสีย

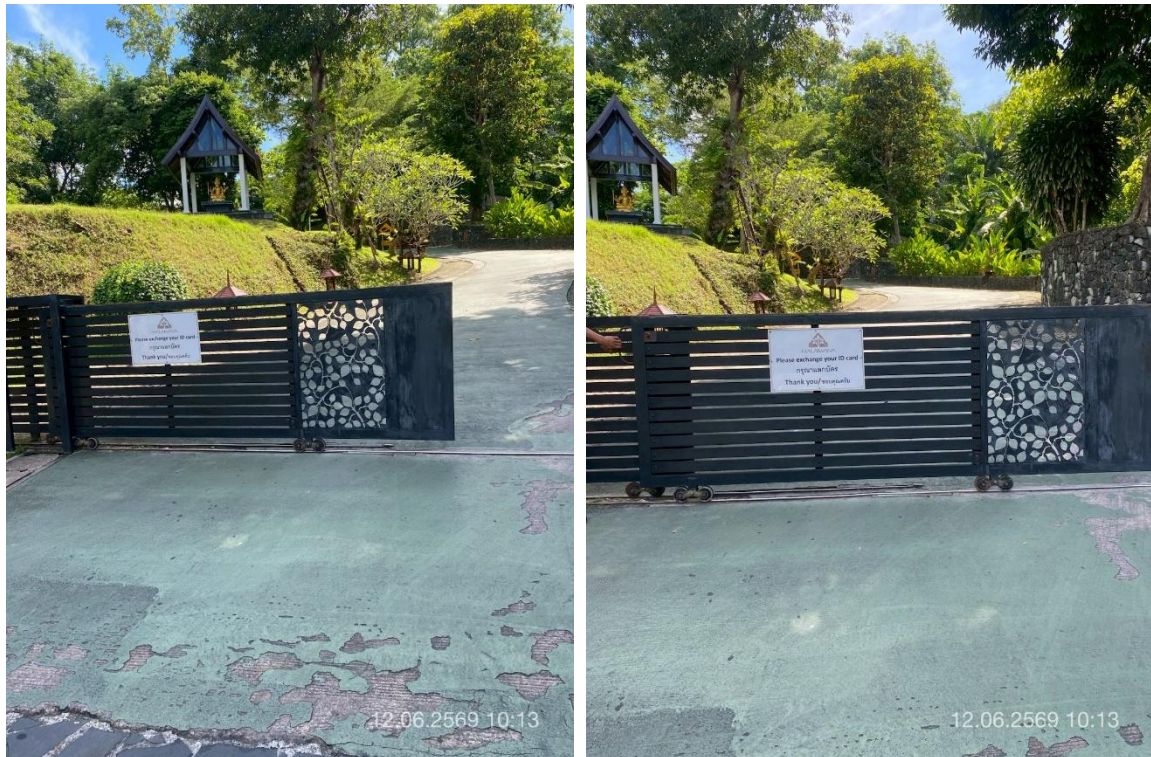
ภาพที่ 5 แสดงทางเข้า-ออกโครงการ

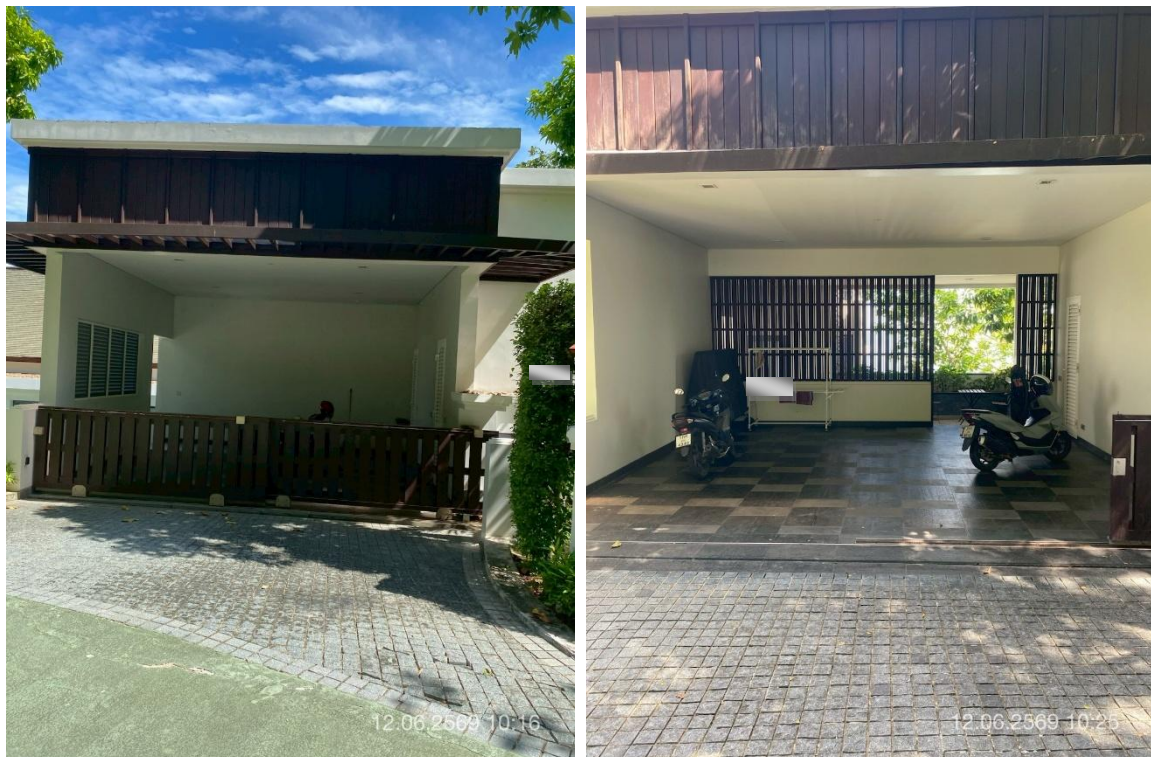
ภาพที่ 6 แสดงพื้นที่จอดรถ

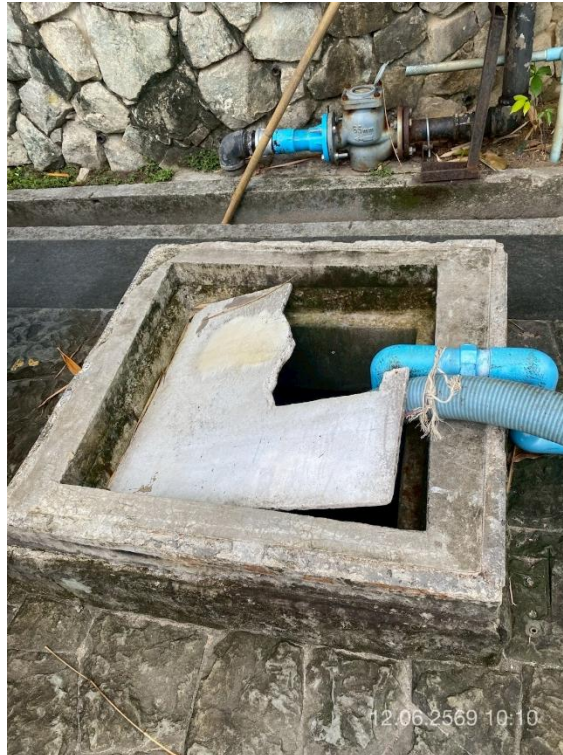
ภาพที่ 7 แสดงถังเก็บน้ำดิบ

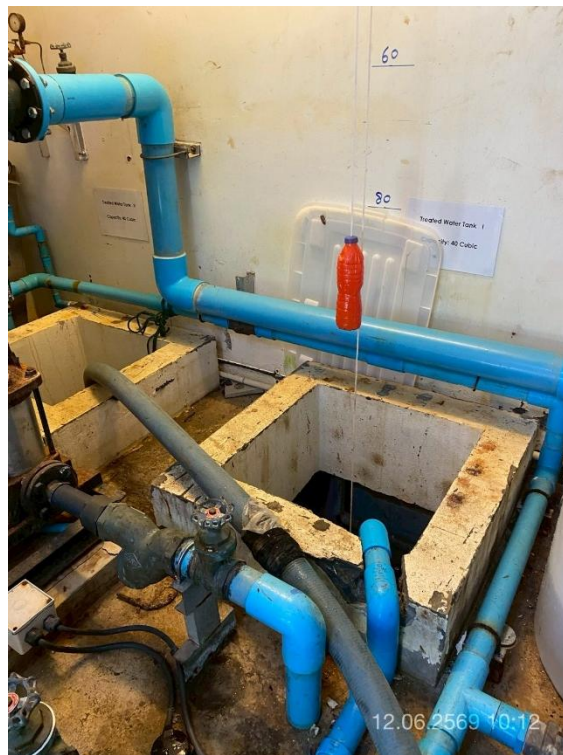
ภาพที่ 8 แสดงถังเก็บน้ำดี (ผ่านกรอง)

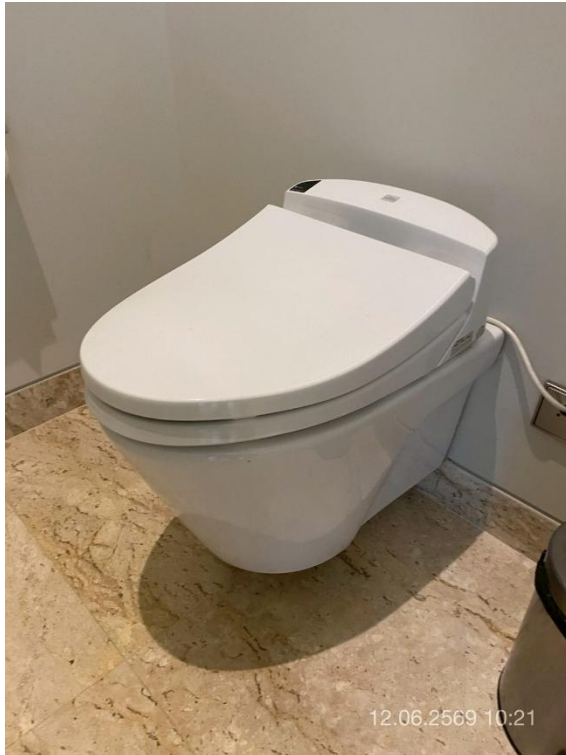
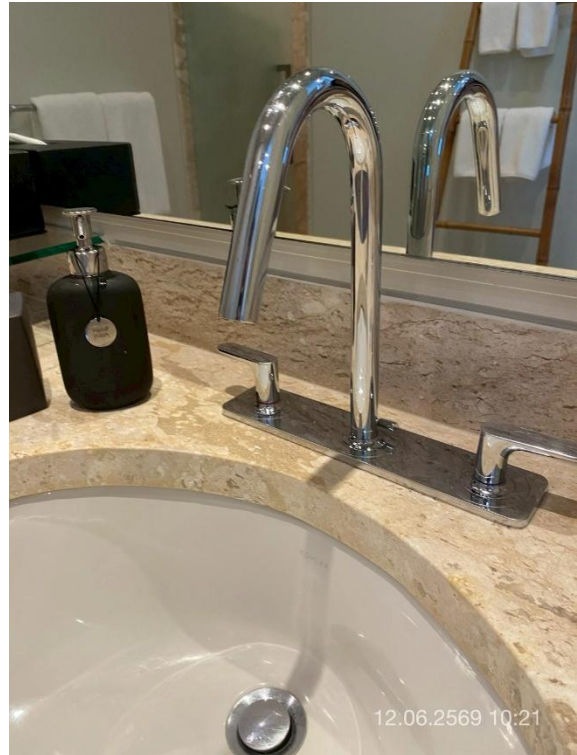
ภาพที่ 9 แสดงโถสุขภัณฑ์/ก๊อกรน้ำ ชนิดประหยัดน้ำ

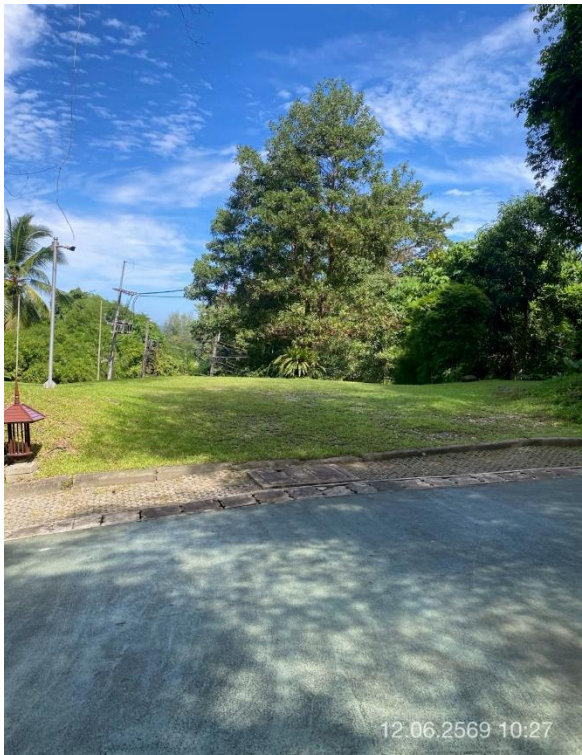
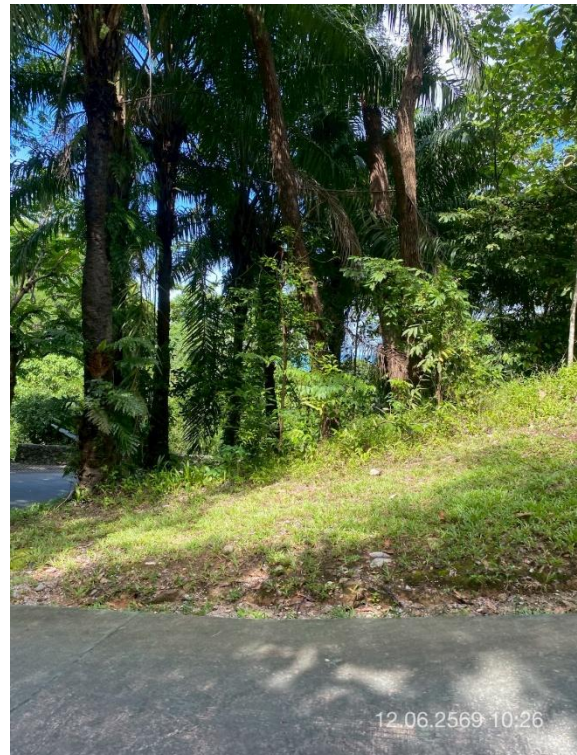
ภาพที่ 10 แสดงลานซึมสำหรับรองรับน้ำทิ้งที่ผ่านการบำบัดแล้ว

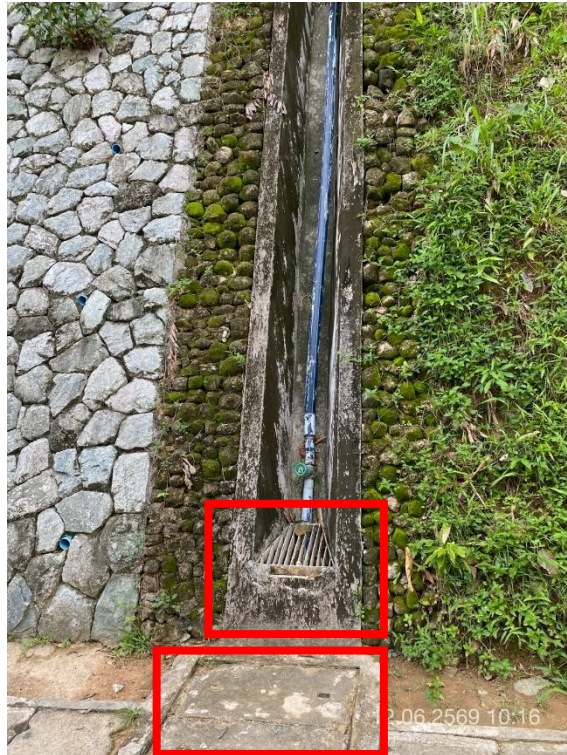
ภาพที่ 11 แสดงบ่อหน่วงน้ำ

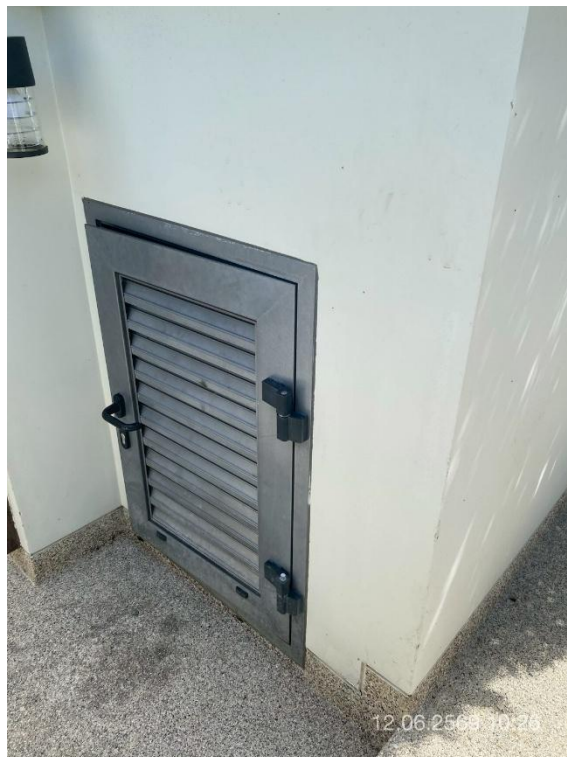
ภาพที่ 12 แสดงห้องพักถึงขยะภายในโครงการ

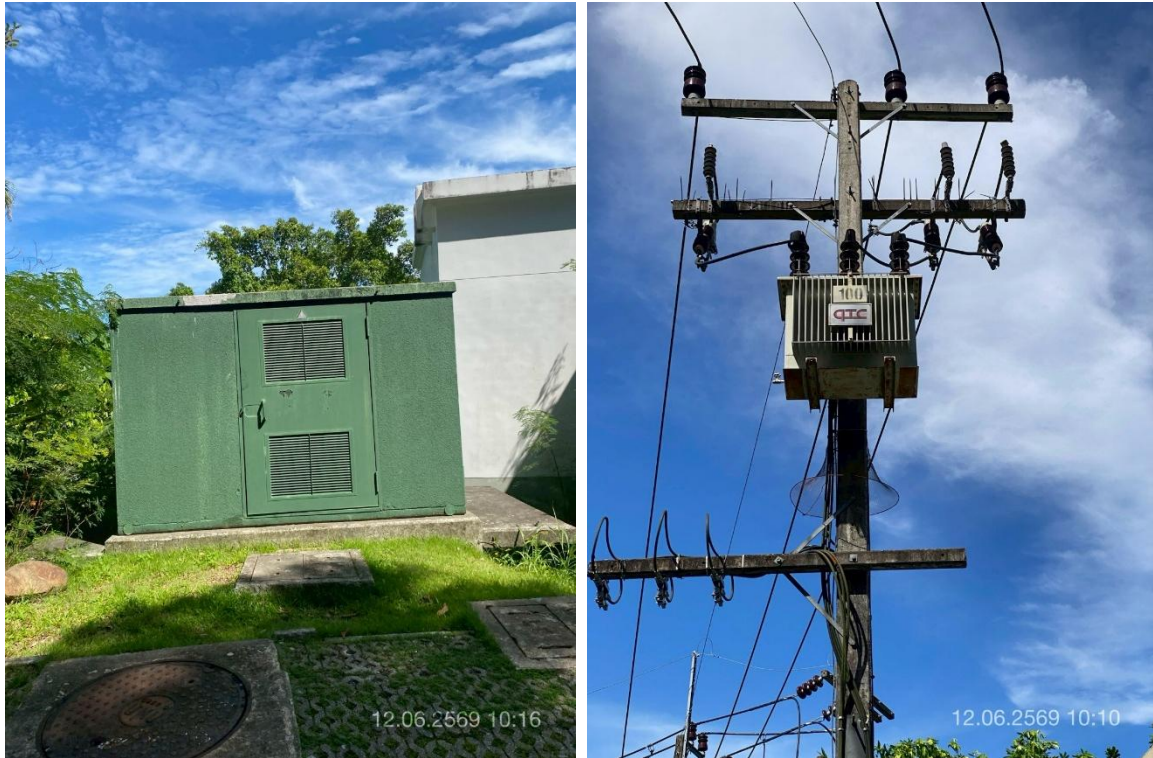
ภาพที่ 13 แสดงหม้อแปลงไฟฟ้า

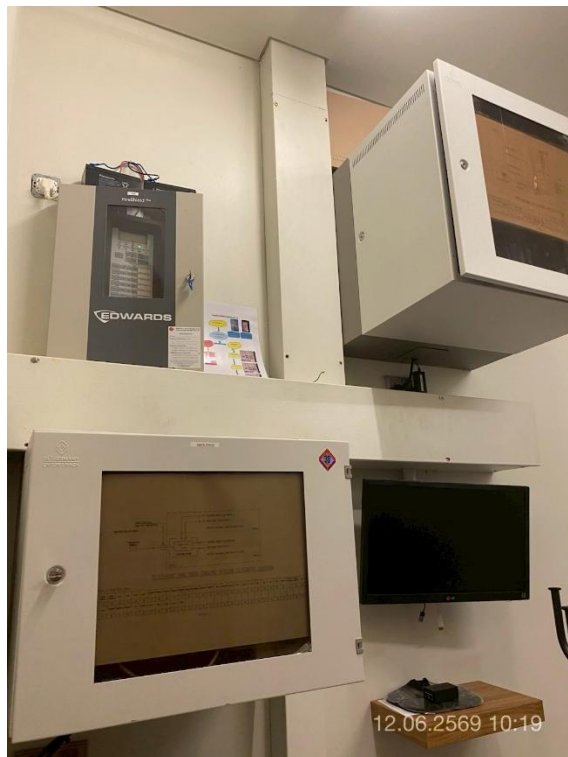
ภาพที่ 14 แสดงแผงควบคุมรวม (Fire Alarm Control Panel)

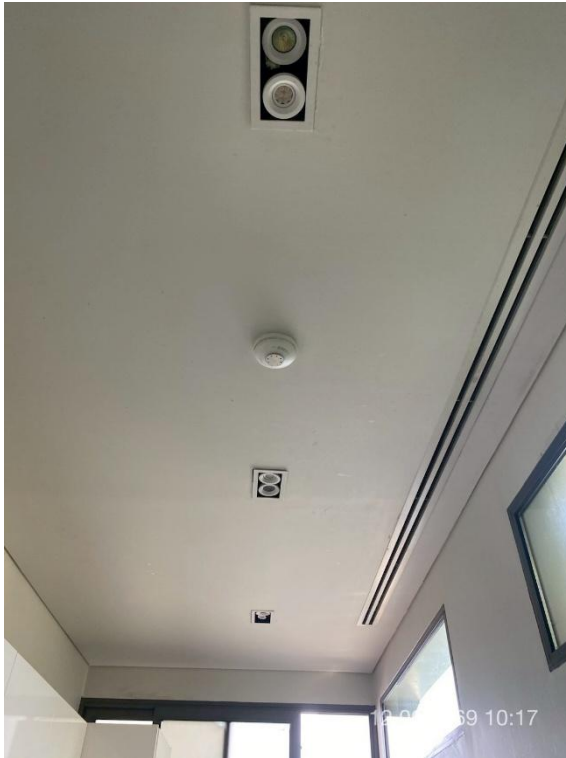
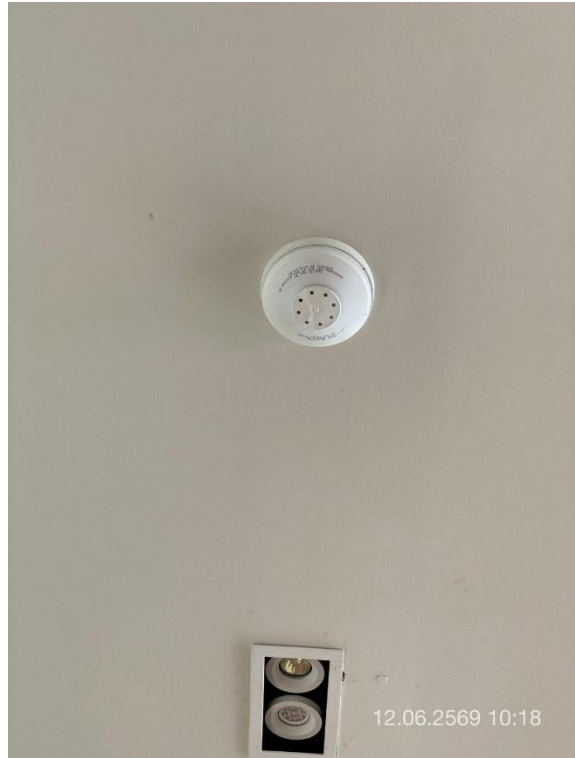
ภาพที่ 15 แสดงอุปกรณ์ตรวจจับความร้อน (Heat Detector)

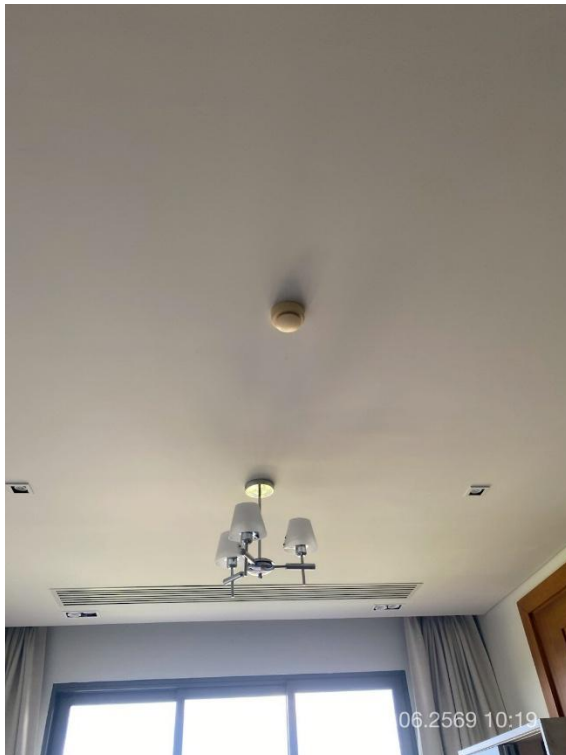
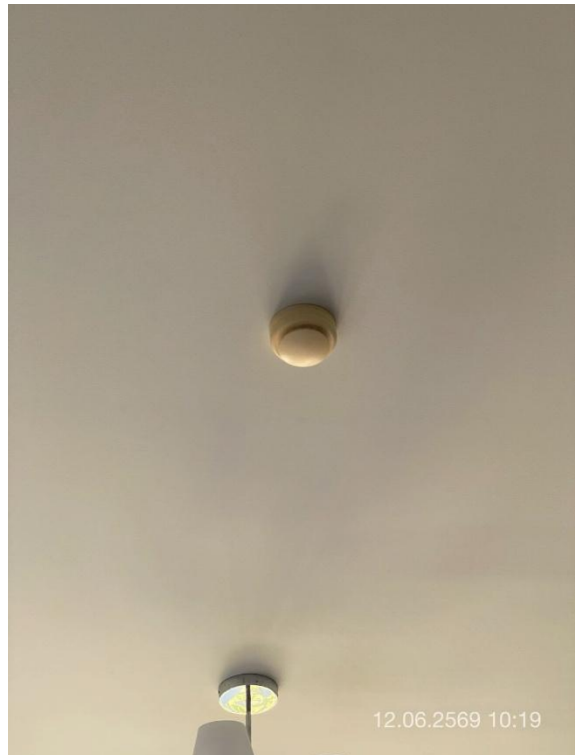
ภาพที่ 16 แสดงอุปกรณ์ตรวจจับควัน (Smoke Detector)

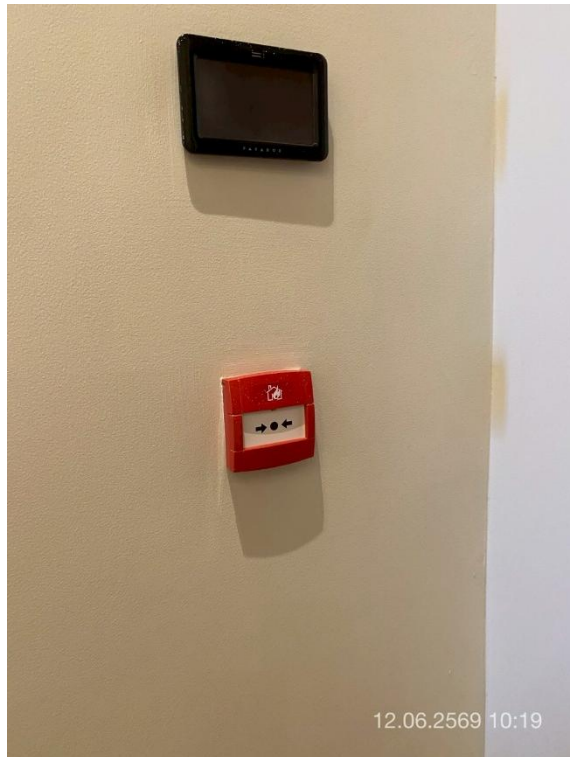
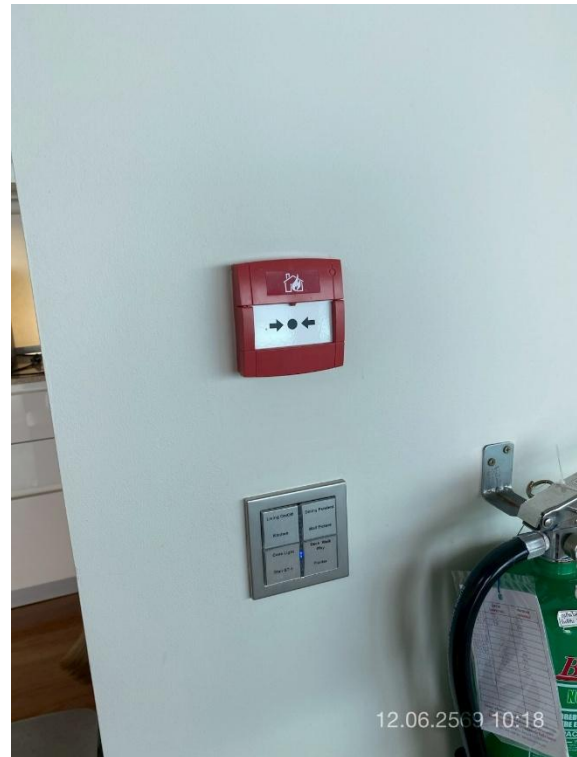
ภาพที่ 17 แสดงอุปกรณ์แจ้งเหตุแบบมือกด (Fire Alarm)

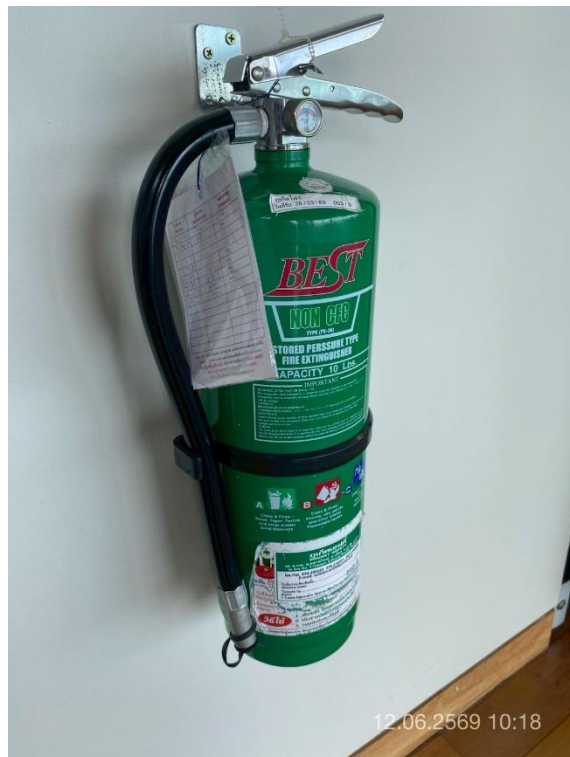
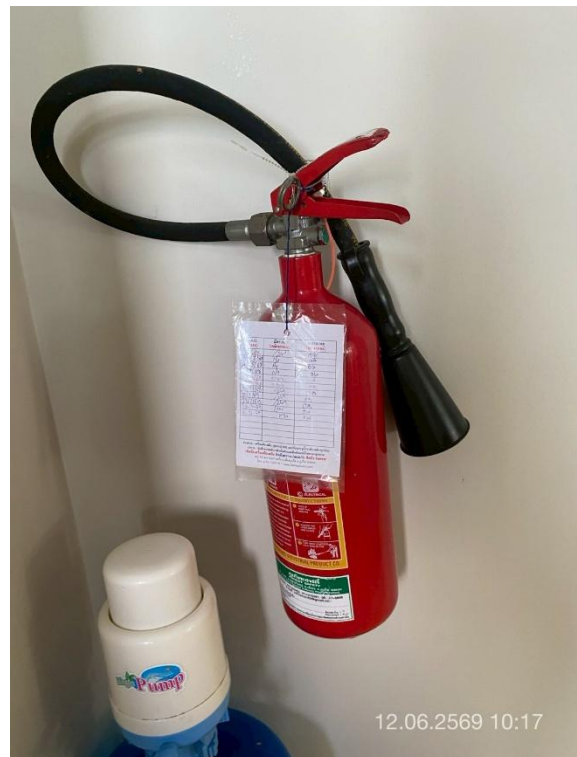
ภาพที่ 18 แสดงถังดับเพลิง

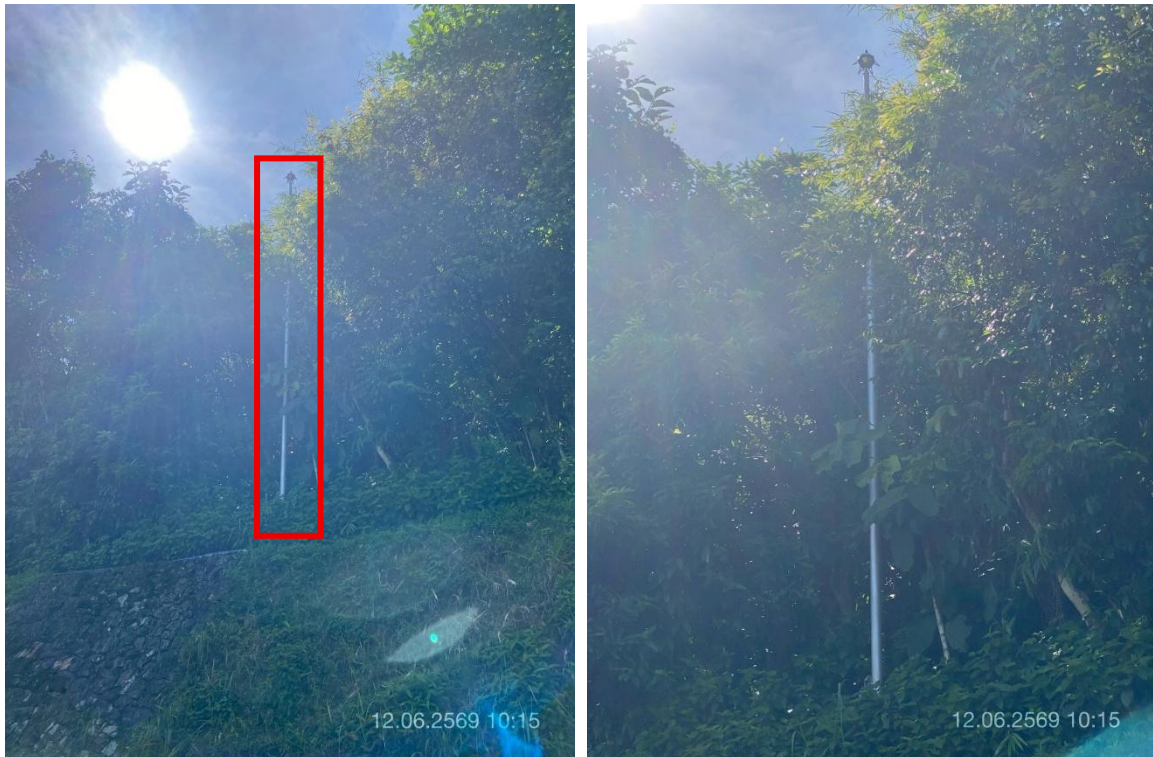
ภาพที่ 19 แสดงเสาต่อฟ้า

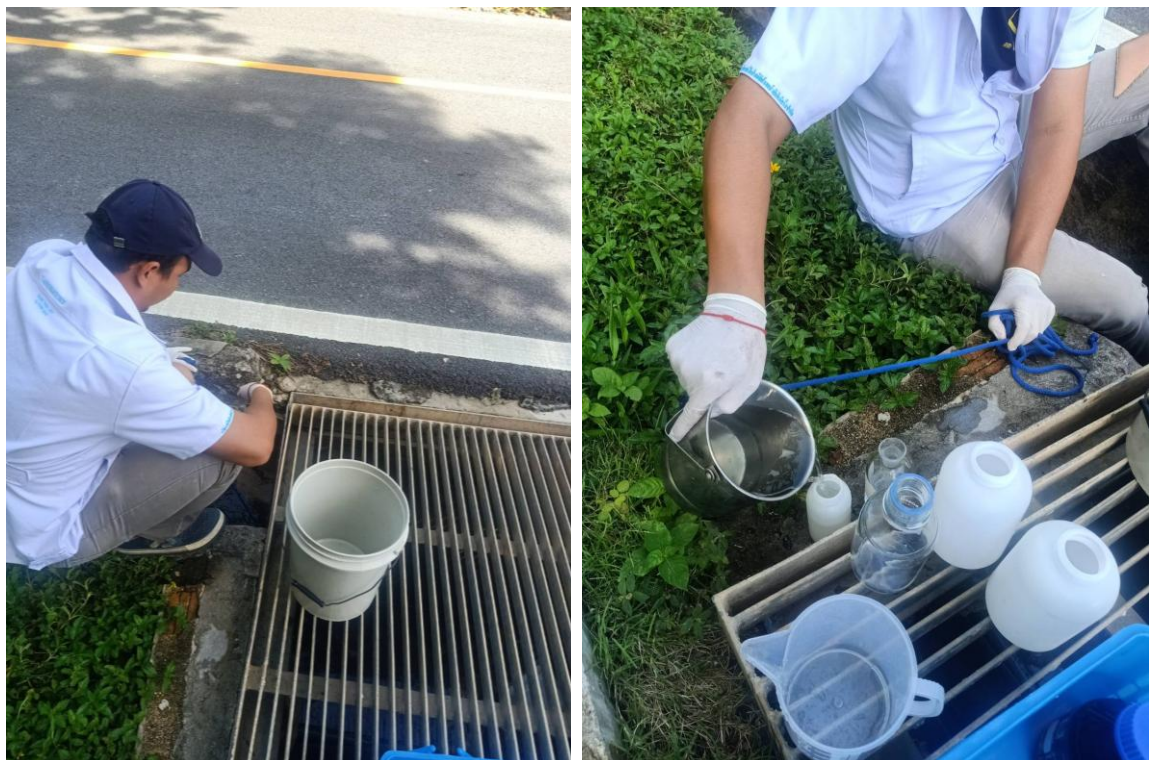
ภาพที่ 20 แสดงจุดเก็บน้ำทิ้งหลังบำบัด

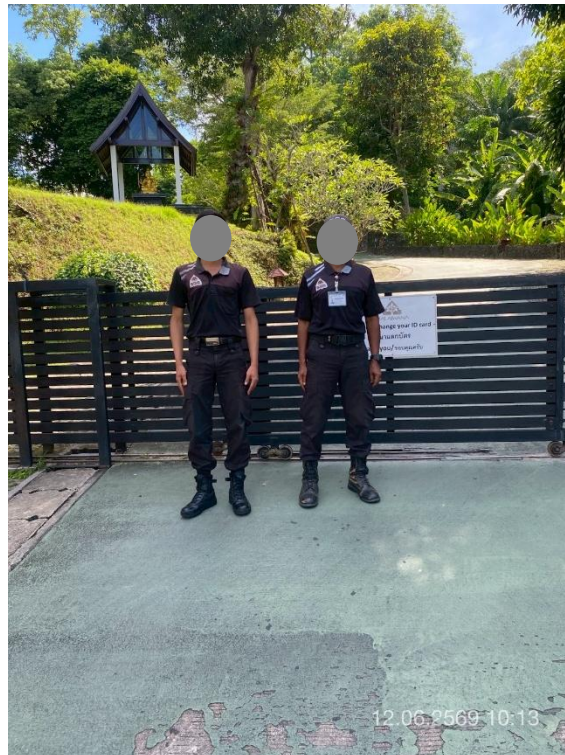
ภาพที่ 21 แสดงเจ้าหน้าที่รักษาความปลอดภัย

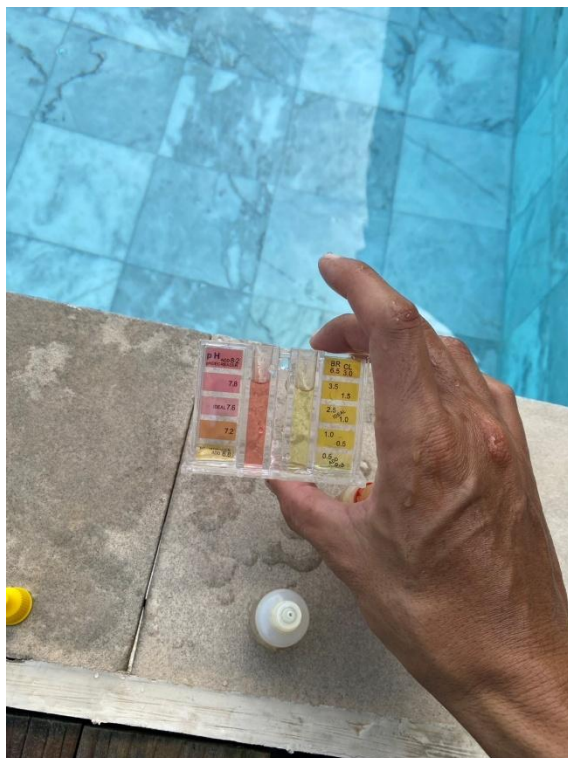
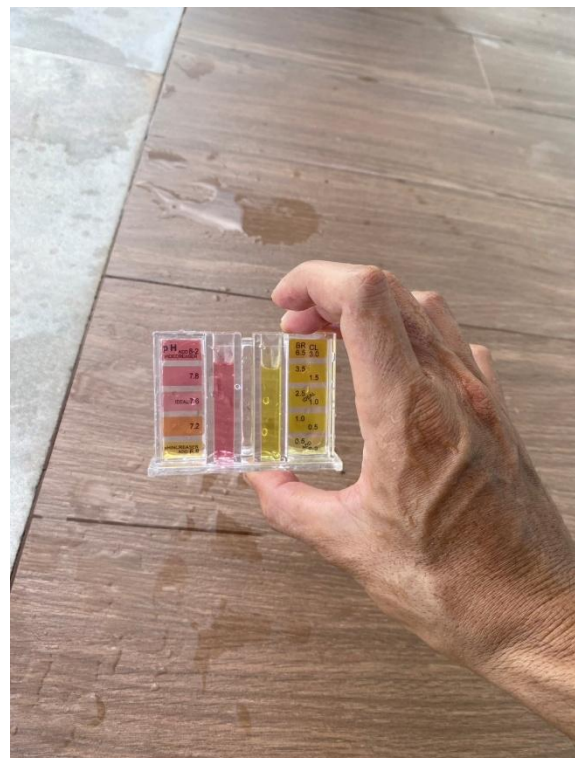
ภาพที่ 22 แสดงการตรวจเช็คค่า pH, Chlorine

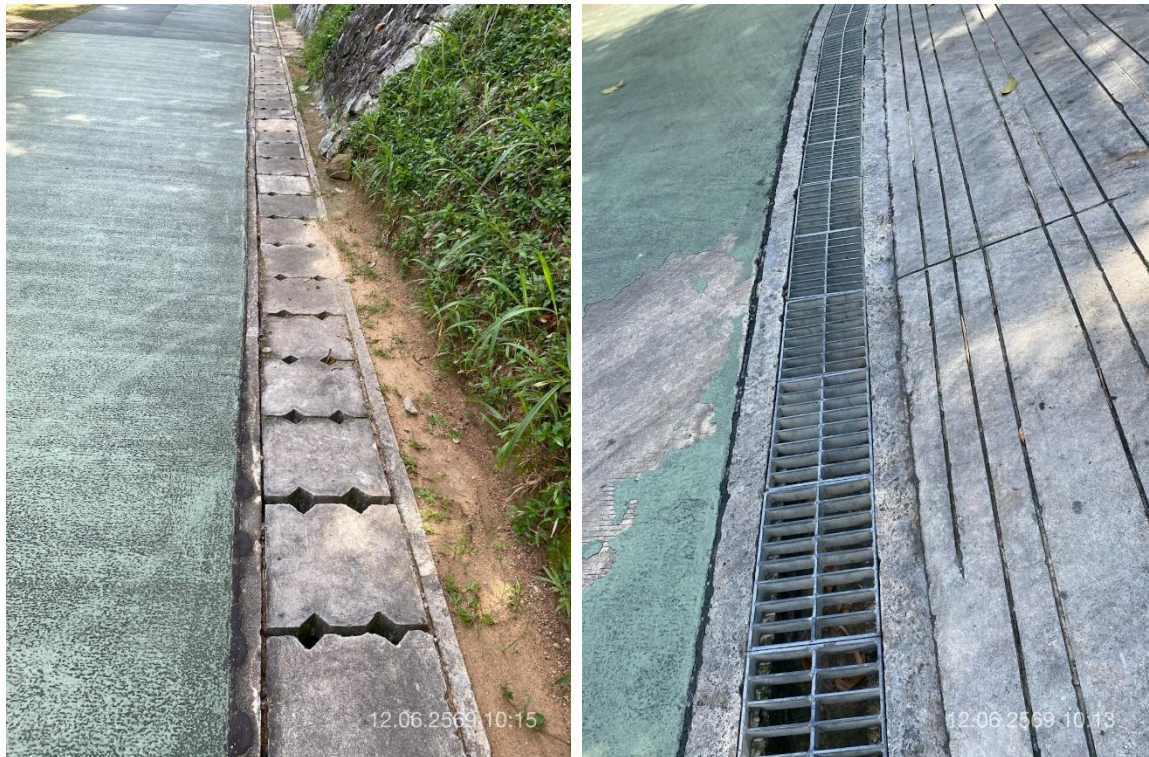
ภาพที่ 23 แสดงท่อระบายน้ำภายนอกโครงการ
