ผลการปฏิบัติตามมาตรการป้องกัน แก้ไข และลดผลกระทบสิ่งแวดล้อม

### ผลการดำเนินการตามมาตรการลดผลกระทบสิ่งแวดล้อม

โครงการโรงแรมสันต์สุริย์ ภูเก็ต (ชื่อเดิม โครงการโรงแรมแอทไนฮาร์นรีสอร์ท (ดัดแปลงอาคารและส่วนขยาย)) ของบริษัท แอทไนฮาร์นรีสอร์ท จำกัด ตั้งอยู่ที่ ตำบลราไวย์ อำเภอเมืองภูเก็ต จังหวัดภูเก็ต ดำเนินการจัดทำรายงานการปฏิบัติตามมาตรการลดผลกระทบและติดตามตรวจสอบคุณภาพสิ่งแวดล้อม ตามเงื่อนไขของมาตรการป้องกันและแก้ไขผลกระทบสิ่งแวดล้อมและมาตรการติดตามตรวจสอบคุณภาพสิ่งแวดล้อม โดยโครงการได้รับการอนุมัติจากสำนักงานนโยบายและแผนทรัพยากรธรรมชาติและสิ่งแวดล้อม ตามหนังสือแจ้งผลการพิจารณาเห็นชอบรายงานเลขที่ ทส.1009.5/5972 ลงวันที่ 24 สิงหาคม 2553 ซึ่งครอบคลุมปัจจัยทางสิ่งแวดล้อมที่สำคัญ คือ

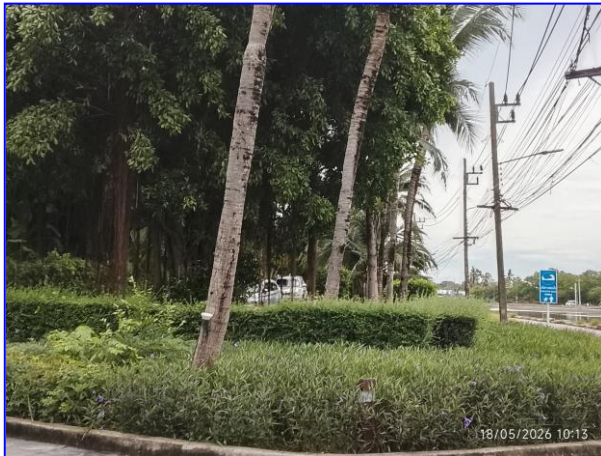
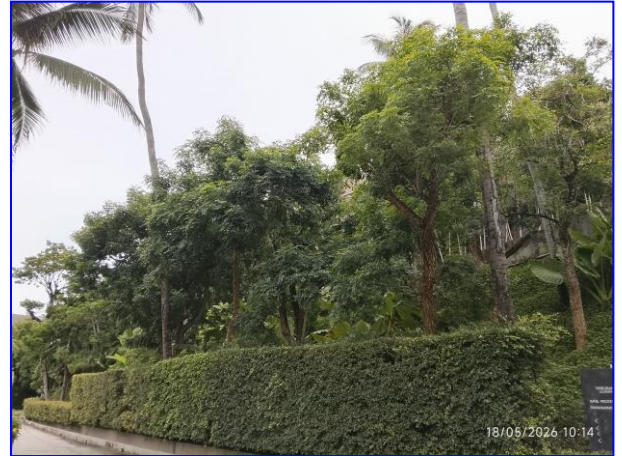
รูปที่ 2.1 พื้นที่สีเขียว

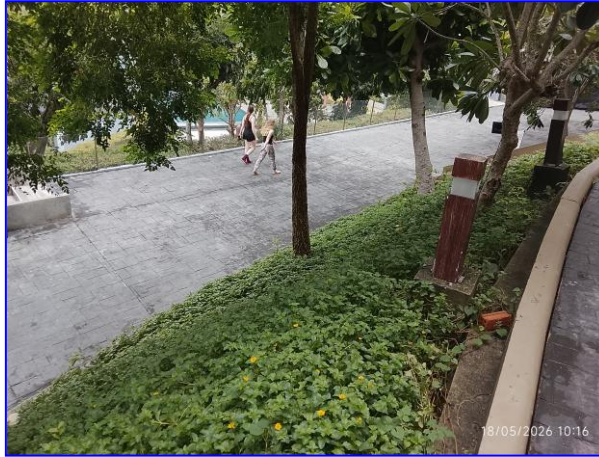
| องค์ประกอบทางสิ่งแวดล้อม | มาตรการป้องกันแก้ไขและลดผลกระทบ | รายละเอียดการปฏิบัติจริง | ปัญหาและแนวทางแก้ไข |
|---|---|---|---|
| <b>1.4 คุณภาพอากาศ</b><br>- ลักษณะกิจกรรมของโครงการเป็นโรงแรม สำหรับบริการท่องเที่ยวและเพื่อการพักผ่อนผลกระทบที่เกิดขึ้นเกี่ยวกับคุณภาพอากาศ มีสาเหตุมาจากยานพาหนะเป็นสำคัญ โดยปัญหาจากยานพาหนะที่ระบายก๊าซคาร์บอนมอนนอกไซด์ (CO) \ออกสู่บรรยากาศ การประเมินผลกระทบด้านคุณภาพอากาศคิดในกรณีสูงสุดที่โครงการมีการใช้ที่จอดรถยนต์เต็มทุกช่อง ซึ่งโครงการมีที่จอดรถยนต์ตามการออกแบบทั้งสิ้น 61 คัน | - การติดป้ายให้ผู้พักอาศัยดับเครื่องยนต์ในกรณีที่ไม่มีรถขับเคลื่อน เช่น กรณีที่จอดรถผู้พักอาศัยคนอื่น และลดความเร็วของยานพาหนะภายในโครงการเพื่อลดปัญหาเรื่องฝุ่นฟุ้งกระจาย<br>- จัดพื้นที่สีเขียวโดยรอบพื้นที่โครงการ รวมทั้งทำการดูแลรักษาและเพิ่มพื้นที่สีเขียวบริเวณพื้นที่ว่าง เพื่อให้ช่วยดูดซับมลสารที่เกิดจากยานพาหนะที่เข้ามาในพื้นที่โครงการ | - โครงการ ทางโครงการมีการติดป้ายดับเครื่องไว้บริเวณที่จอดรถ ทั้งในส่วนของบริษัทและลานจอดรถลูกค้า (รูปที่ 2.5) และมีรั้วกัน เพื่อชะลอความเร็วของรถก่อนเข้าโครงการ (รูปที่ 2.6)<br>- ทางโครงการมีการปลูกพืชคลุมดินในพื้นที่ว่างและบริเวณลานจอดรถ และมีคนสวนเป็นผู้ดูแลพื้นที่สีเขียวภายในโครงการ (รูปที่ 2.7) | - ไม่พบปัญหา<br><br>- ไม่พบปัญหา |

รูปที่ 2.7 พืชคลุมดิน

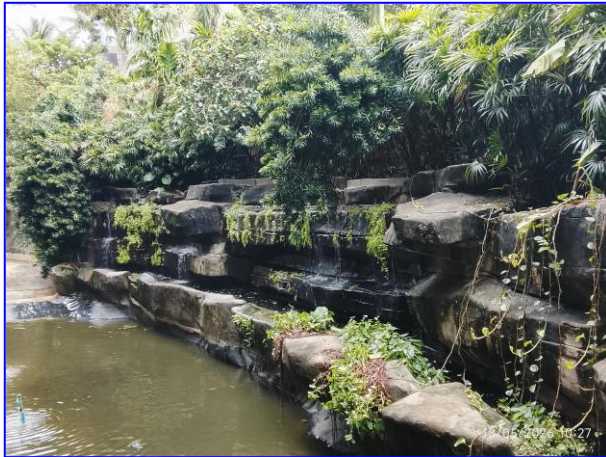
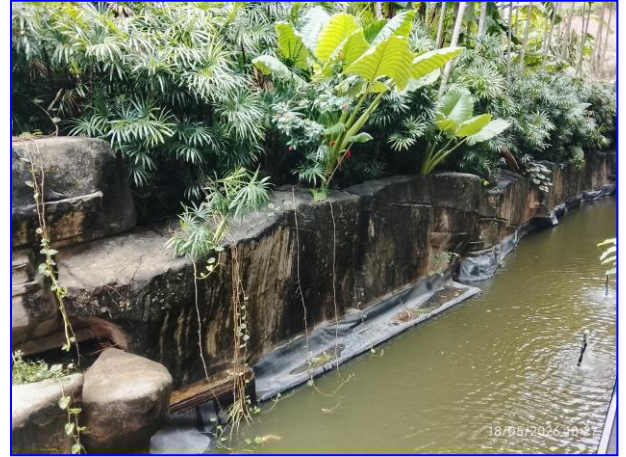
| องค์ประกอบทางสิ่งแวดล้อม | มาตรการป้องกันแก้ไขและลดผลกระทบ | รายละเอียดการปฏิบัติจริง | ปัญหาและแนวทางแก้ไข |
|---|---|---|---|
| <b>3.4 การระบายน้ำ</b><br>- การระบายน้ำของโครงการ ประกอบด้วยระบบระบายน้ำเสีย และระบบระบายน้ำฝน<br>(1) กรณีฝนไม่ตก<br>น้ำเสียที่ผ่านการบำบัดแล้วทั้งหมดปริมาณ 180.77 ลบ.ม./วัน จะถูกเติมคลอรีนก่อนสูบเข้าถังเก็บน้ำรดน้ำต้นไม้ ปริมาตร 65 ลบ.ม. จำนวน 1 ถัง เพื่อนำไปใช้รดน้ำต้นไม้ในพื้นที่โครงการทุกวัน วันละ 2 รอบ (เช้า-เย็น) ซึ่งคาดว่าจะใช้น้ำประมาณ 301.84 ลบ.ม. ดังนั้นปริมาณน้ำเสียที่ผ่านการบำบัดแล้วทั้งหมดของโครงการจะนำมาใช้รดน้ำต้นไม้ โดยไม่มีการปล่อยออกสายนอกพื้นที่โครงการแต่อย่างใด<br>(2) กรณีฝนตก<br>- น้ำฝนจากหลังคา และถนนในโครงการ จะถูกรวบรวมสู่ร่องระบายน้ำคอนกรีต ที่มีบ่อพักน้ำเป็นระยะอยู่โดยรอบพื้นที่โครงการ โดยอาศัยแรงโน้มถ่วงของโลก ไปบ่อพักน้ำที่มีลักษณะเป็นบ่อเปิด จำนวน 3 บ่อ แต่ละบ่อมีปริมาตรดังนี้ บ่อหนึ่งน้ำ 1 มีปริมาตร 1,200 ลบ.ม. บ่อหนึ่งน้ำ 2 มีปริมาตร 400 ลบ.ม. และบ่อหนึ่งน้ำ 3 มีปริมาตร 200 ลบ.ม. รวมปริมาตรกักเก็บของบ่อหนึ่งน้ำ เท่ากับ 1,800 ลบ.ม ขนาดของบ่อหนึ่งน้ำนี้สามารถรองรับน้ำฝนที่ตกติดต่อกันนานกว่า 3 ชั่วโมง เปรียบเทียบก่อนและหลังมีโครงการ มีค่าเท่ากับ 899.30 ลบ.ม. | - จัดให้มีการนำน้ำจากบ่อหนึ่งน้ำ มาใช้ประโยชน์ให้มากที่สุด โดยบางส่วนจะเก็บไว้ สำหรับการรดน้ำต้นไม้ บางส่วนจะนำไปใช้ล้างพื้นถนนและที่จอดรถ และล้างเครื่องมือหรืออุปกรณ์ภาคสนามทั่วไป และบางส่วนจะคงไว้ในสระปิด (บ่อหนึ่งน้ำ) เพื่อเป็นการจัดภูมิทัศน์ | - ทางโครงการมีบ่อหนึ่งน้ำ 2 บ่อ ขนาด 1,890 ตร.ม. , 1,056 ตร.ม. ซึ่งทางโครงการ ไม่มีการนำน้ำในบ่อหนึ่งน้ำ มาใช้ประโยชน์ (รูปที่ 2.16) | - ไม่พบปัญหา |

รูปที่ 2.16 บ่อหนองน้ำ

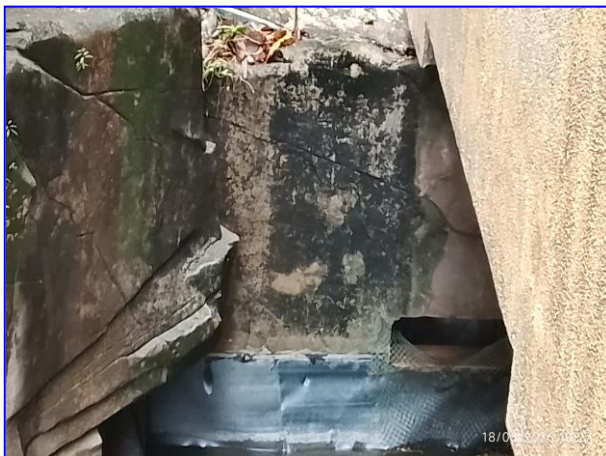
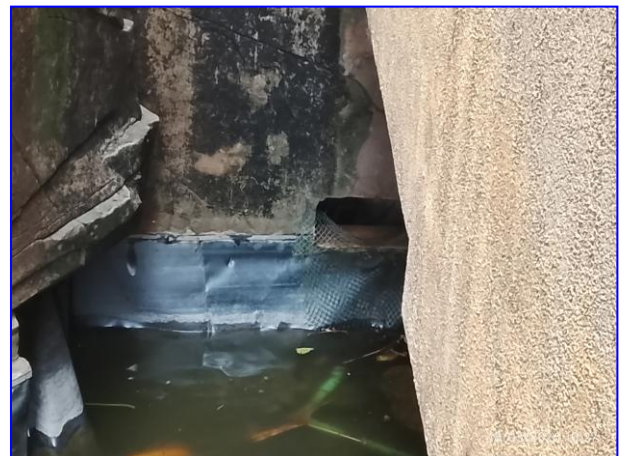
| องค์ประกอบทางสิ่งแวดล้อม | มาตรการป้องกันแก้ไขและลดผลกระทบ | รายละเอียดการปฏิบัติจริง | ปัญหาและแนวทางแก้ไข |
|---|---|---|---|
| <p><b>3.4 การระบายน้ำ (ต่อ)</b></p> <p>ซึ่งน้ำในบ่อหนองน้ำจะนำมาใช้รดน้ำต้นไม้ปริมาตร 121.70 ลบ.ม./วัน ส่วนที่เหลือ 777.60 ลบ.ม. จะนำไปใช้ล้างพื้นถนนและที่จอดรถ และล้างเครื่องมือหรืออุปกรณ์ภาคสนามทั่วไป น้ำบางส่วนจะระเหยไปในอากาศ และบางส่วนจะคงไว้ในสระเปิด (บ่อหนองน้ำ) เพื่อเป็นการจัดภูมิทัศน์ในโครงการ แต่หากในช่วงหน้าฝนที่มีปริมาณน้ำในบ่อมาก โครงการจะมีการสูบน้ำออกสู่อ่างระบายน้ำตามแนวถนนสาธารณะเมื่อฝนหยุดตก เพื่อให้มีพื้นที่ว่างสำหรับปริมาณน้ำฝนครั้งต่อไปด้วย</p> <p>- โครงการเลือกใช้เครื่องสูบน้ำที่มีอัตราการสูบ 0.75 ลบ.ม./นาที่ หรือ 0.0125 ลบ.ม./วินาที จำนวน 2 เครื่อง/บ่อหนองน้ำ โดยมีกำลังไฟฟ้าเครื่องละ 3.75 กิโลวัตต์ ทำงานสลับกัน สำหรับบ่อหนองน้ำที่ 1 เลือกใช้เครื่องสูบน้ำที่มีอัตราการสูบ 0.25 ลบ.ม./นาที่ หรือ 0.0041 ลบ.ม./วินาที จำนวน 2 เครื่อง/บ่อหนองน้ำ โดยมีกำลังไฟฟ้าเครื่องละ 2.20 กิโลวัตต์ ทำงานสลับกัน และสำหรับบ่อหนองน้ำที่ 3 เลือกใช้เครื่องสูบน้ำที่มีอัตราการสูบ 0.133 ลบ.ม./นาที่ หรือ 0.0022 ลบ.ม./นาที่ จำนวน 2 เครื่อง/บ่อหนองน้ำ โดยมีกำลังไฟฟ้าเครื่องละ 1.50 กิโลวัตต์ ทำงานสลับกัน ทั้งนี้เครื่องสูบน้ำสามารถระบายน้ำออกในอัตราที่น้อยกว่าอัตราการระบายน้ำก่อนมีโครงการ โดยอัตราการระบายน้ำก่อนมีโครงการมีอัตราการระบายอยู่ที่ 0.403 ลบ.ม./วินาที หรือ 24.18 ลบ.ม./นาที่ ท่อระบายน้ำของโครงการ มีเส้นผ่านศูนย์กลาง 0.60 เมตร เป็นท่อระบายน้ำคอนกรีตเสริมเหล็ก ความสามารถในการรองรับน้ำของท่อระบายน้ำ จากการประเมินพบว่า มีค่าเท่ากับ 0.6128 ลบ.ม./วินาที ซึ่งมากกว่าอัตราการระบายน้ำฝนออกจากพื้นที่โครงการ มีค่าประมาณ 0.403 ลบ.ม./วินาที ดังนั้น ท่อระบายน้ำที่ออกแบบไว้สามารถรองรับปริมาณน้ำฝนที่ระบายได้อย่างเพียงพอ ดังนั้นผลกระทบที่เกิดขึ้นจึงอยู่ในระดับต่ำ</p> | <p>- จัดให้มีการขุดลอกตะกอนในท่อระบายน้ำรวมถึงบ่อพักน้ำอย่างสม่ำเสมอ เพื่อให้การระบายน้ำในพื้นที่โครงการมีประสิทธิภาพตลอดเวลา</p> <p>- มีการตรวจเช็คเครื่องสูบน้ำอย่างน้อยปีละ 2 ครั้ง หากพบว่าเครื่องสูบน้ำชำรุดหรือเสียหายจะต้องรีบแก้ไขทันที</p> | <p>- ภายในโครงการมีการขุดลอกท่อระบายน้ำปีละ 2 ครั้ง ก่อนฤดูฝน และก่อนเดือนพฤศจิกายน</p> <p>- ทางโครงการไม่มีเครื่องสูบน้ำ แต่จะมีช่องน้ำล้น หากระดับน้ำสูง จะไหลออกสู่ภายนอกโครงการ (รูปที่ 2.18)</p> | <p>- ไม่พบปัญหา</p> <p>- ไม่พบปัญหา</p> |

รูปที่ 2.18 ช่องระบายน้ำล้น

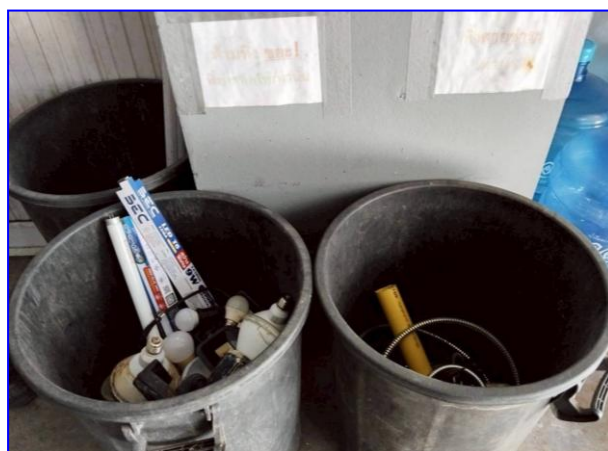
| องค์ประกอบทางสิ่งแวดล้อม | มาตรการป้องกันแก้ไขและลดผลกระทบ | รายละเอียดการปฏิบัติจริง | ปัญหาและแนวทางแก้ไข |
|---|---|---|---|
| <p><b>3.6 การจัดการมูลฝอย (ต่อ)</b></p> <p>- ห้องพักขยะรวมของโครงการ ทั้ง 3 ห้อง สามารถรองรับขยะได้ประมาณ 40.50 ลบ.ม.</p> <p>- โครงการสามารถรองรับขยะได้ประมาณ 21 วัน (ขยะมูลฝอยทั้งโครงการ 1.881 ลบ.ม./วัน)</p> <p>- น้ำขยะ ที่อาจเกิดขึ้นในบริเวณห้องพักขยะ จะถูกรวบรวมเข้าสู่ถังบำบัดน้ำเสียส่วนกลางของโครงการ (Anaerobic Filter and Aerobic Bio-Fixed Film System) รองรับน้ำเสียได้ปริมาณ 280 ลบ.ม./วัน และสามารถบำบัดค่า BOD ออกจากระบบเฉลี่ยน้อยกว่า 20 มก./ล.</p> <p>- จากการประเมินศักยภาพในการเก็บขนมูลฝอย พบว่า พื้นที่โครงการอยู่ในเขตการให้บริการเก็บขนมูลฝอยของเทศบาลตำบลราไวย์ โดยเทศบาลตำบลราไวย์มีรถเก็บขนขยะแบบอัดท้ายขนาด 6 ลบ.ม. จำนวน 3 คัน รถคอนเทนเนอร์ ขนาด 2 ลบ.ม. จำนวน 1 คัน และรถอัดท้ายขนาด 4 ลบ.ม. จำนวน 1 คัน เก็บขนขยะวันละ 2 ครั้ง คือเวลา 5.00 น. และ 16.00 น. มีปริมาณขยะรวมประมาณ 14.12 ตันต่อวัน โดยรวบรวมไปกำจัดยังเทศบาลนครภูเก็ต</p> <p>- พื้นที่โครงการจะมีรถเก็บขนขยะแบบอัดท้ายขนาด 6 ตัน จำนวน 1 คัน ผ่านพื้นที่โครงการจะเก็บขนขยะเฉพาะเวลากลางคืนจำนวน 1 รอบ เวลาประมาณ 23.00-24.00 น.</p> | <p>- ขยะแห้ง ที่ยังใช้ได้ เช่นกระดาษใช้งานหน้าเดียว จะมีการนำมาใช้ซ้ำ หรือขยะแห้งที่โรงแรมไม่ใช่แล้ว และเป็นวัสดุที่สามารถนำไปรีไซเคิลได้ เช่นกระดาษ กระป๋อง ขวด พลาสติก พนักงานจะทำความสะอาดและรวบรวมขายให้กับร้านรับซื้อของเก่า</p> <p>- ขยะอันตรายทางโครงการจะประสานงานกับบริษัทที่ประกอบกิจการรับกำจัดอันตรายที่ขึ้นทะเบียนกับกรมโรงงานอุตสาหกรรมให้เข้ามาเก็บขนไปกำจัดต่อไป</p> | <p>- ในส่วนของกระดาษหน้าเดียว ทางโครงการมีการนำมาใช้ซ้ำ ขยะที่รีไซเคิล ทางโครงการมีการคัดแยก ตั้งแต่ในห้องพัก แล้วเก็บรวบรวมมาเก็บไว้ที่ห้องพักกระดาษ , ห้องพักพลาสติก ห้องพัก ขวด (รูปที่ 2.23)</p> <p>- ขยะอันตรายทางโครงการมีจุดเก็บรวบรวมที่บริเวณห้องช่าง แล้วหลังจากนั้นจะมีการนำไปกำจัดกับเทศบาลนครภูเก็ต (รูปที่ 2.24)</p> | <p>- ไม่พบปัญหา</p> <p>- ไม่พบปัญหา</p> |

รูปที่ 2.24 ขยะอันตราย

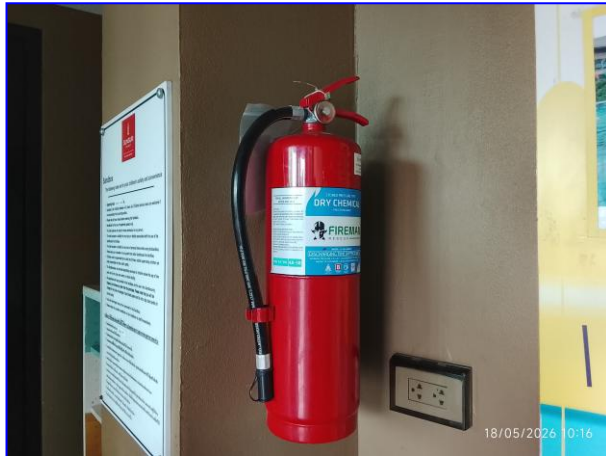
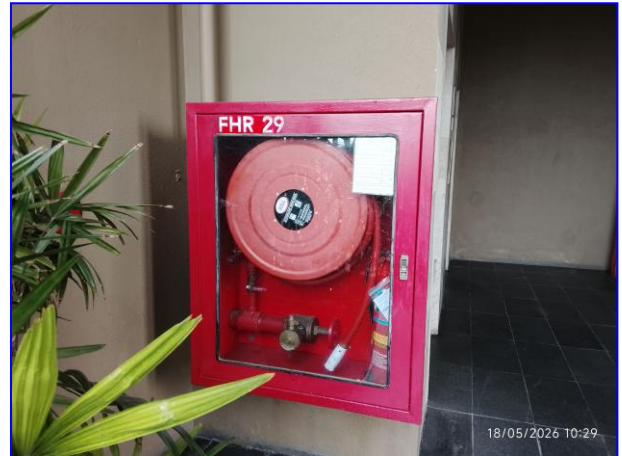
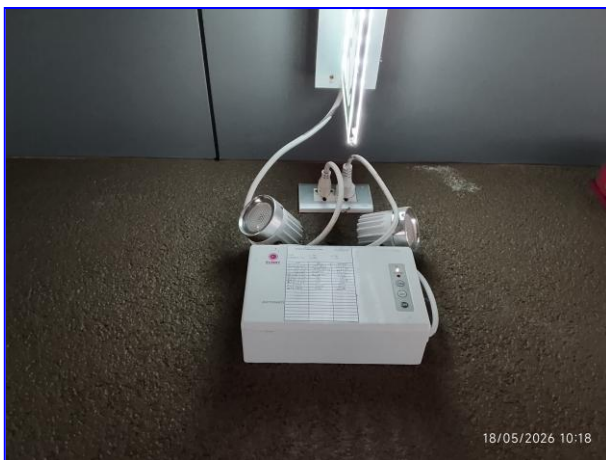
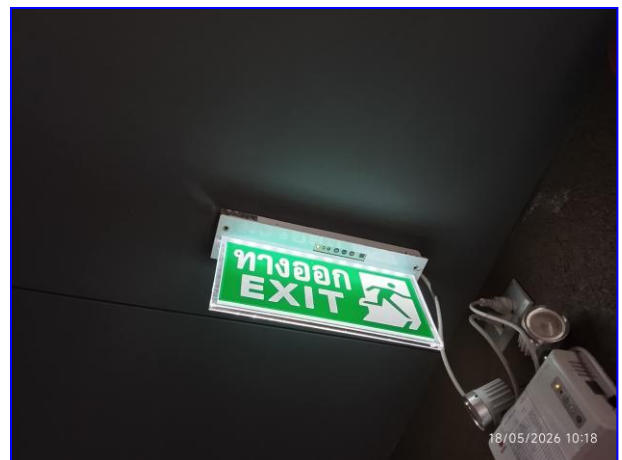
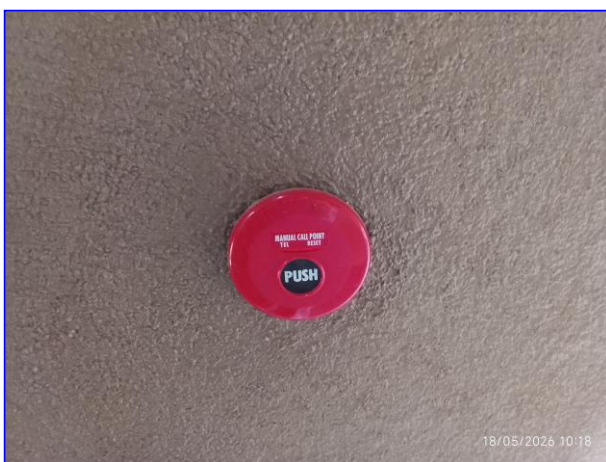
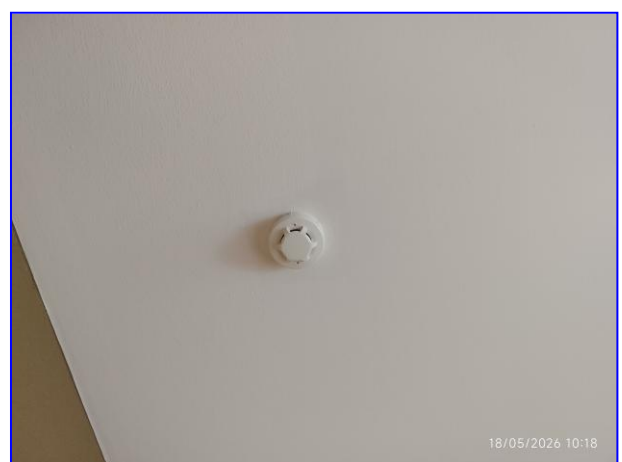
รูปที่ 2.25 ระบบสัญญาณเตือนเพลิงไหม้
