## ผลการปฏิบัติตามมาตรการป้องกัน แก้ไข และลดผลกระทบสิ่งแวดล้อม

## บทที่ 2

โครงการ โอเชียน สโตน คอนโดมิเนียม ตั้งอยู่ที่ ซอยเชิงทะเล 16 ตำบลเชิงทะเล อำเภอถลาง จังหวัดภูเก็ต ได้ดำเนินการจัดทำรายงานการปฏิบัติตามมาตรการลดผลกระทบและติดตามตรวจสอบคุณภาพสิ่งแวดล้อม ตามเงื่อนไขของมาตรการป้องกันและแก้ไขผลกระทบสิ่งแวดล้อมและมาตรการติดตามตรวจสอบคุณภาพสิ่งแวดล้อม โดยโครงการได้รับการอนุมัติจากสำนักงานนโยบายและแผนทรัพยากรธรรมชาติและสิ่งแวดล้อม ตามหนังสือแจ้งผลการพิจารณาเห็นชอบรายงานเลขที่ ทส. 1009.5/8215 ลงวันที่ 15 กรกฎาคม 2558 ซึ่งครอบคลุมปัจจัยทางสิ่งแวดล้อมที่สำคัญ คือ

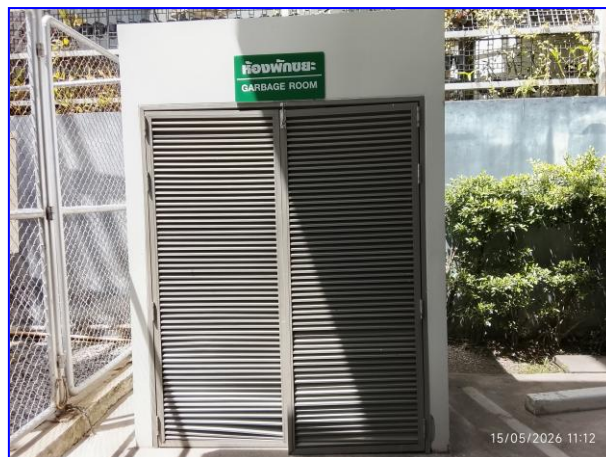
รูปที่ 2.8 ห้องพักมูลฝอย

| มาตรการป้องกันและแก้ไขผลกระทบสิ่งแวดล้อม | รายละเอียดผลการปฏิบัติตามมาตรการ และประสิทธิภาพของการดำเนินการ | ปัญหา อุปสรรค และแนวทางการแก้ไข |
|---|---|---|
| 5) จัดให้มีห้องพักมูลฝอยรวมของโครงการ ความจุ 3.9 ลบ.ม. โดยเป็นห้องพักมูลฝอยเปียกความจุ 1.3 ลบ.ม. ห้องมูลฝอยแห้ง ความจุ 1.3 ลบ.ม. และห้องพักมูลฝอยอันตราย 1.3 ลบ.ม. ซึ่งรองรับมูลฝอยจากอาคารได้ประมาณ 3 วันโดยจัดให้มีถังรองรับมูลฝอยทั่วไป และมูลฝอยรีไซเคิล ในห้องพักขยะ แห่งของโครงการ | - ห้องพักมูลฝอยรวมของโครงการ โดยเป็นห้องพักมูลฝอยระบบปิดภายในจะมีการจัดวางถังขยะขนาด 200 ลิตร ซึ่งรองรับมูลฝอยจากอาคารจากอาคาร ก่อนที่จะมีรถเข้ามาเก็บขน (รูปที่ 2.8) | - ไม่พบปัญหา |
| 7) ห้องพักมูลฝอยจะต้องมีประตูปิดมิดชิด เพื่อป้องกันกลิ่น รบกวนผู้อยู่อาศัยและชุมชนบริเวณใกล้เคียง โดยเปิดประตู เฉพาะช่วงที่มีการเก็บขนมูลฝอยเท่านั้น | - ห้องพักมูลฝอยของโครงการเป็นแบบระบบปิด เพื่อป้องกันกลิ่น โดยเปิดประตู เฉพาะช่วงที่มีการเก็บขนมูลฝอยเท่านั้น (รูปที่ 2.8) | - ไม่พบปัญหา |

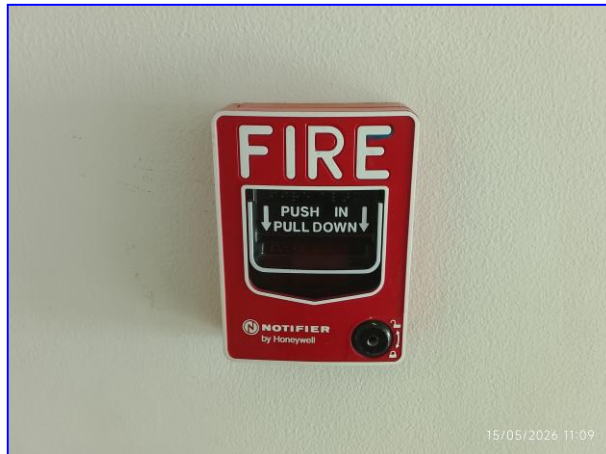
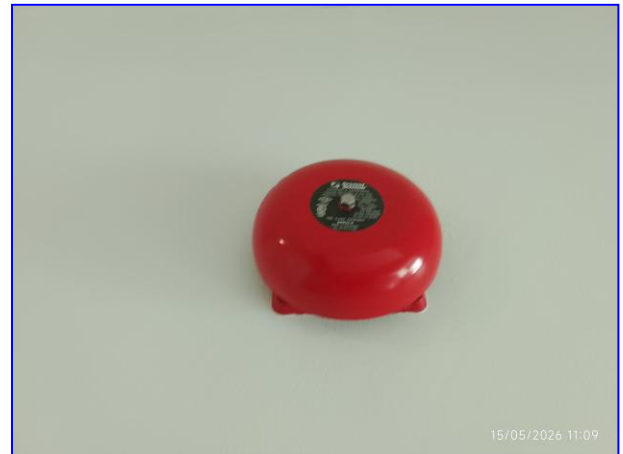
รูปที่ 2.10 ปุ่มกดแจ้งสัญญาณอัคคีภัย อุปกรณ์แจ้งเหตุด้วยมือ

| มาตรการป้องกันและแก้ไขผลกระทบสิ่งแวดล้อม | รายละเอียดผลการปฏิบัติตามมาตรการ และประสิทธิภาพของการดำเนินการ | ปัญหา อุปสรรค และแนวทางการแก้ไข |
|---|---|---|
| <b>3.6. การป้องกันอัคคีภัย</b><br><b>1) จัดให้มีระบบตรวจสอบและแจ้งเหตุเพลิงไหม้ดังนี้</b> แผงควบคุมระบบแจ้งเหตุอัคคีภัย (FCP) จุดศูนย์รวมการ รับ-ส่งสัญญาณตรวจรับ เมื่ออุปกรณ์ชุดแจ้งเหตุ (เครื่องแจ้งเหตุโดยใช่มือดึงกริ่งสัญญาณเตือนภัย เครื่องตรวจจับควัน และเครื่องตรวจจับความร้อน) ที่ติดตั้งไว้เริ่มทำงานจะส่งสัญญาณไปยัง FCP เพื่อให้เจ้าหน้าที่ใน ห้องควบคุม ตรวจสอบ และหากเป็นเหตุเพลิงไหม้ก็จะส่งสัญญาณแจ้ง เหตุให้ทราบทั่วทั้งอาคาร โดยการติดตั้ง FCP จะถูก ออกแบบให้ติดตั้งไว้ในห้องไฟฟ้าของชั้น 1<br>- อุปกรณ์แจ้งเหตุอัตโนมัติ ได้แก่<br>(1) เครื่องตรวจจับควัน ตรวจจับอนุภาคที่เกิดจากการ เผาไหม้ ทั้งชนิดที่มองเห็นด้วยตาเปล่าและที่ไม่สามารถมองเห็นด้วยตาเปล่า<br>(2) เครื่องตรวจจับความร้อน ทำงานเมื่อมีอัตราการเพิ่ม ของอุณหภูมิเปลี่ยนแปลงไป ตั้งแต่ 10 °C ใน 1 นาที ปุ่มกดแจ้งสัญญาณอัคคีภัย อุปกรณ์แจ้งเหตุด้วยมือ เป็น อุปกรณ์ที่ใช้แจ้งเหตุโดยคนที่พบเห็นเหตุการณ์ อุปกรณ์ส่งเสียงสัญญาณแจ้งเหตุ เป็น สัญญาณ สำหรับแจ้ง เหตุให้มีการอพยพ | - โครงการมีแผงควบคุมระบบแจ้งเหตุอัคคีภัย (FCP) (รูปที่ 2.9) อยู่ในห้องนิติบุคคลของโครงการ ซึ่งทำหน้าที่ส่งสัญญาณแจ้ง เหตุให้ทราบทั่วทั้งอาคารในกรณีที่เกิดเพลิงไหม้<br><br>- โครงการมีการติดตั้งเครื่องตรวจจับควัน (รูปที่ 2.11) ภายในโครงการ<br><br>-โครงการไม่มีการติดตั้งเครื่องตรวจจับความร้อน แต่ทั้งนี้โครงการมีการติดตั้ง ปุ่มกดแจ้งสัญญาณอัคคีภัย อุปกรณ์แจ้งเหตุด้วยมือภายในโครงการ (รูปที่ 2.10) | - ไม่พบปัญหา<br><br>- ไม่พบปัญหา<br><br>- ไม่พบปัญหา |

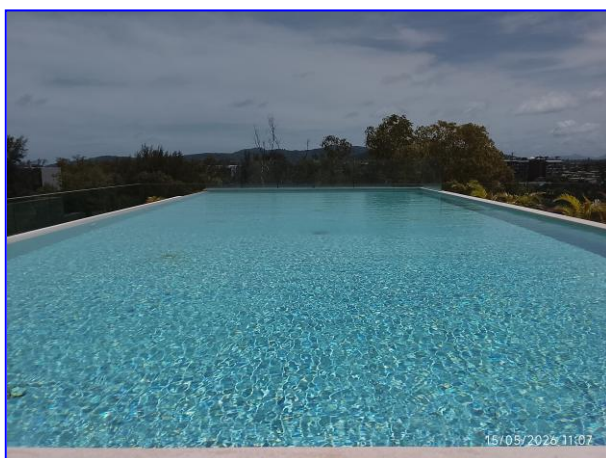
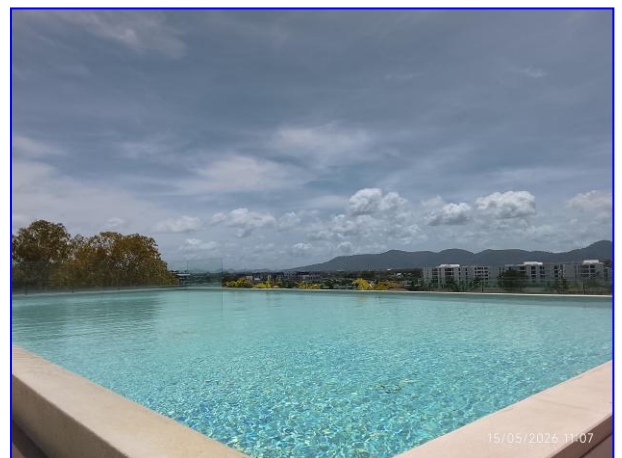
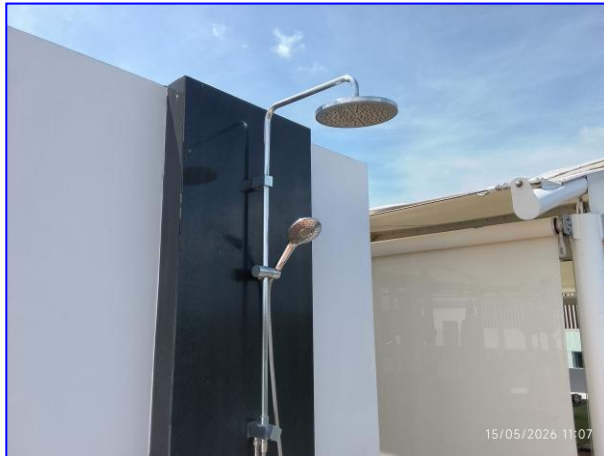
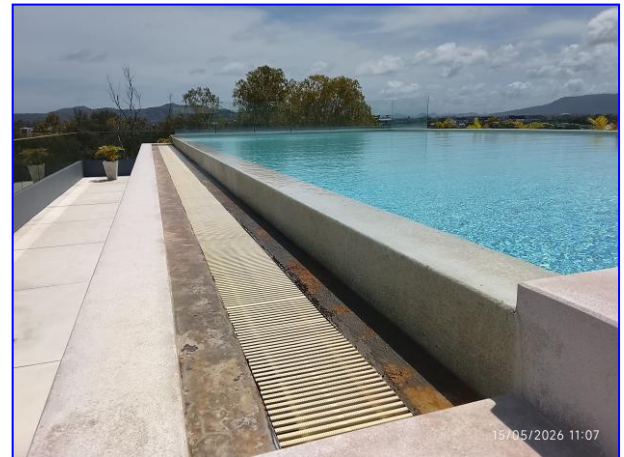
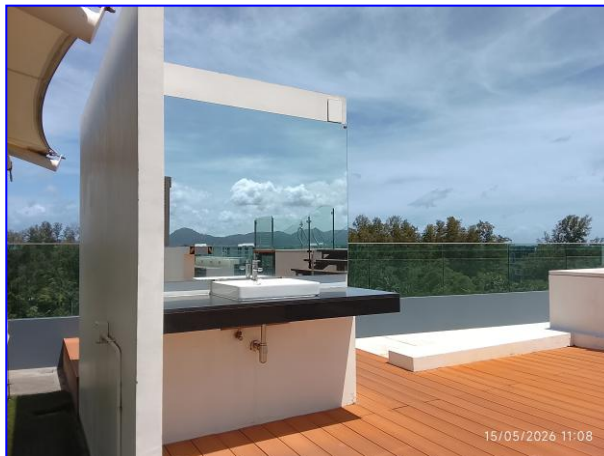
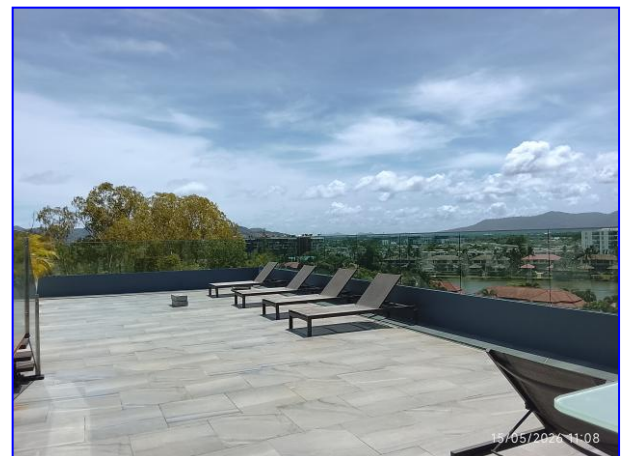
รูปที่ 2.21 สระว่ายน้ำ

| มาตรการป้องกันและแก้ไขผลกระทบสิ่งแวดล้อม | รายละเอียดผลการปฏิบัติตามมาตรการ และประสิทธิภาพของการดำเนินการ | ปัญหา อุปสรรค และแนวทางการแก้ไข |
|---|---|---|
| <p><b>4.4 สระว่ายน้ำ</b></p> <p>1) จัดให้มีอุปกรณ์ เครื่องมือสำหรับใช้ทำความสะอาด สระว่ายน้ำโดยเฉพาะไว้ประจำสระว่ายน้ำ เช่น เครื่องดูดตะกอน เป็นต้น</p> <p>2) จัดให้มีอ่างล้างมือบริเวณล้างตัวก่อนลงสระว่ายน้ำ</p> <p>3) จัดให้มีห้องเปลี่ยนเสื้อผ้า ตู้เก็บสิ่งของ ที่วางหรือเก็บ รองเท้า สำหรับผู้ใช้บริการ</p> <p>4) จัดให้มีป้ายแสดงข้อปฏิบัติสำหรับผู้มาใช้บริการติดไว้ ในบริเวณสระว่ายน้ำให้มองเห็นชัดเจน อาทิเช่น</p> <ul style="list-style-type: none"> <li>- ต้องสวมชุดว่ายน้ำที่สะอาด</li> <li>- ต้องชำระล้างร่างกายก่อนลงสระทุกครั้ง</li> <li>- ผู้ที่เป็นโรคตาแดง โรคผิวหนัง เป็นหวัด ให้นำหนวก หรือโรคติดต่ออื่นๆ ห้ามลงเล่นในสระว่ายน้ำ</li> <li>- ห้ามนำสัตว์เลี้ยงเข้ามาในบริเวณสระว่ายน้ำ</li> <li>- ห้ามปัสสาวะ บ้วนน้ำลาย หรือส่งน้ำมูลลงในน้ำ</li> <li>- ห้ามนำอาหาร และเครื่องดื่ม หรือขวดแก้วเข้าภายใน พื้นที่สระว่ายน้ำ</li> <li>- เด็กอายุต่ำกว่า 10 ปี ต้องมีผู้ปกครองหรือผู้ฝึกสอนคอยดูแล</li> <li>- วิธีการปฐมพยาบาลช่วยคนจมน้ำ</li> </ul> <p>5) จัดให้มีห้องน้ำและห้องส้วมในบริเวณสระว่ายน้ำ</p> | <p>- โครงการมีเครื่องมือในการทำมาสะอาดสระว่ายน้ำ เช่น เครื่องดูดตะกอน โดยจัดให้มีที่อาบน้ำ ล้างตัวก่อนลงสระว่ายน้ำ มีห้องน้ำสำหรับเปลี่ยนเสื้อผ้า และมีป้ายกฎระเบียบให้ผู้มาใช้บริการปฏิบัติตาม (รูปที่ 2.21)</p> | <p>- ไม่พบปัญหา</p> |

| มาตรการป้องกันและแก้ไขผลกระทบสิ่งแวดล้อม | รายละเอียดผลการปฏิบัติตามมาตรการ และประสิทธิภาพของการดำเนินการ | ปัญหา อุปสรรค และแนวทางการแก้ไข |
|---|---|---|
| <b>4.4 สระว่ายน้ำ (ต่อ)</b><br>1) โครงสร้างสระว่ายน้ำเป็นคอนกรีตเสริมเหล็ก น้ำซึมไม่ได้ พื้นและผนังเรียบ อยู่ในสภาพดีและทำความสะอาดได้ง่าย<br>2) จัดให้มีรั้วระบายน้ำล้นมีฝาปิด แข็งแรง ทำความสะอาด ง่าย อยู่ในสภาพดี และไม่มีน้ำล้นออกจากราง<br>3) จัดให้มีป้ายบอกความลึกของสระว่ายน้ำในให้อยู่ในสภาพดี และสามารถมองเห็นได้อย่างชัดเจน<br>4) จัดทำพื้นทางเดินรอบสระให้มีลักษณะเป็นผิวหยาบ หรือ เป็นพื้นหินล้าง<br>5) จัดให้มีแถบกันลื่นไว้บริเวณบันไดสำหรับขึ้นจากสระว่ายน้ำ หรือทางขึ้นลงต่างระดับในบริเวณสระว่ายน้ำ | - สระว่ายน้ำของโครงการเป็นแบบคอนกรีตเสริมเหล็ก ไม่มีน้ำซึม พื้นผิวเรียบ ทำความสะอาดง่ายมีรางระบายน้ำล้นมีฝาปิด แข็งแรง ทำความสะอาด ง่าย อยู่ในสภาพดี และไม่มีน้ำล้นออกจากราง มีป้ายบอกความลึกที่สามารถมองเห็นได้อย่างชัดเจน ทั้งนี้โครงการจัดให้มีทางเดินรอบสระว่ายน้ำ มีแถบกันลื่นไว้บริเวณบันไดสำหรับขึ้นจากสระว่ายน้ำ หรือทางขึ้นลงต่างระดับในบริเวณสระว่ายน้ำ (รูปที่ 2.21) | - ไม่พบปัญหา |
