## บทที่ 2

### ผลการปฏิบัติตามมาตรการป้องกันและแก้ไขผลกระทบสิ่งแวดล้อม

โครงการ ดีคอนโด นครระยอง ตั้งอยู่ที่ถนนสุขุมวิท ตำบลเนินพระ อำเภอเมืองระยอง จังหวัดระยอง เป็นโครงการอาคารอยู่อาศัยรวม (อาคารชุด) ดำเนินการโดย บริษัท เอ็น อี ดี แมเนจเม้นท์ จำกัด (ปัจจุบันบริษัท เอ็น อี ดี แมเนจเม้นท์ จำกัด ได้โอนอาคารให้แก่นิติบุคคลแล้ว) โดยโครงการดังกล่าวได้ออกแบบให้มีลักษณะเป็น อาคารอยู่อาศัยรวม (อาคารชุด) ประกอบด้วย อาคารพักอาศัยสูง 8 ชั้น จำนวน 3 อาคาร (อาคาร A, B และ C) และอาคาร CLUB HOUSE สูง 2 ชั้น จำนวน 1 อาคาร มีจำนวนห้องพักอาศัย 575 ห้อง โดยโครงการได้จัดทำ รายงานการประเมินผลกระทบสิ่งแวดล้อมและได้ผ่านการพิจารณาเห็นชอบรายงานฯ ตามหนังสือจากสำนักงาน นโยบายและแผนทรัพยากรธรรมชาติและสิ่งแวดล้อม เลขที่ ทส 1009.5/2078 ลงวันที่ 28 กุมภาพันธ์ 2557 โดย หนังสือเห็นชอบได้กำหนดมาตรการป้องกันและแก้ไขผลกระทบสิ่งแวดล้อมและมาตรการติดตามตรวจสอบ ผลกระทบสิ่งแวดล้อมเพื่อเป็นแนวทางให้โครงการปฏิบัติ รวมไปถึงเสนอรายงานผลการปฏิบัติตามมาตรการฯ ต่อ หน่วยงานอนุญาตและหน่วยงานที่เกี่ยวข้อง รวมทั้งสำนักงานนโยบายและแผนทรัพยากรธรรมชาติและสิ่งแวดล้อม (สผ.) ทุก 6 เดือนนั้น

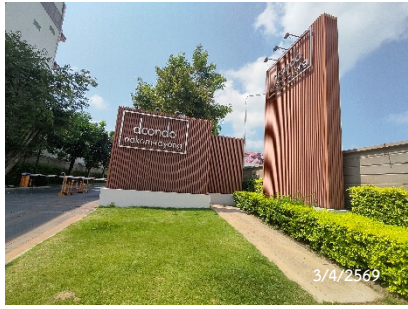
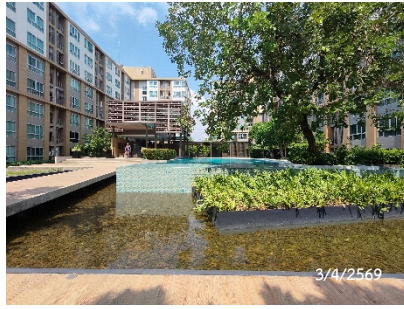
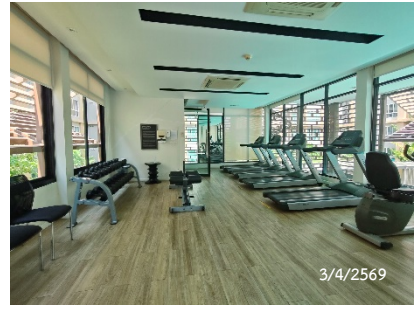
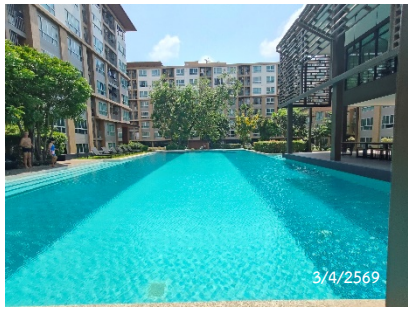
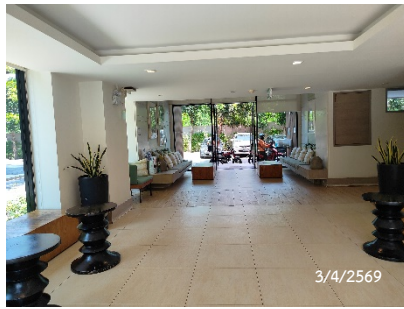
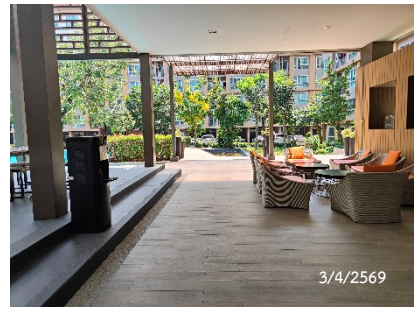
ภาพที่ 2.2-1 สภาพพื้นที่ปัจจุบัน

| องค์ประกอบทางสิ่งแวดล้อม | มาตรการป้องกันและแก้ไขผลกระทบสิ่งแวดล้อม | ผลการปฏิบัติและรายละเอียดการปฏิบัติตามมาตรการ<br>✓ = ปฏิบัติ X = ไม่ได้ปฏิบัติ ○ = ปฏิบัติไม่ได้<br>● = ปฏิบัติได้แต่ไม่มีประสิทธิภาพ ● = ยังไม่ถึงเวลาปฏิบัติ | เอกสารอ้างอิง | ปัญหา/อุปสรรค/แนวทางแก้ไข |
|---|---|---|---|---|
| 1.1 สภาพภูมิประเทศ | 1. ดูแลรักษาพื้นที่จัดภูมิทัศน์ภายในโครงการให้มีความสะอาดและเป็นระเบียบเรียบร้อยอยู่เสมอ | ✓ - โครงการจัดให้มีเจ้าหน้าที่ดูแลพื้นที่ภายในโครงการให้มีความสะอาดและเป็นระเบียบเรียบร้อยอยู่เสมอ | ภาพที่ 2.2-1<br>เอกสารแนบ 3 | - |
| | 3. เลือกใช้วัสดุที่ช่วยลดค่าความร้อนให้กับอาคาร สำหรับส่วนตัวอาคารด้านนอกที่เป็นกระจกเลือกใช้กระจกตัดแสงเพื่อป้องกันความร้อนที่จะเข้าสู่อาคาร และป้องกันผลกระทบจากการสะท้อนแสงอาทิตย์ | ✓ - โครงการมีการเลือกใช้วัสดุที่ช่วยลดค่าความร้อนให้กับอาคาร และเลือกใช้กระจกตัดแสงเพื่อป้องกันความร้อนที่จะเข้าสู่อาคารและป้องกันผลกระทบจากการสะท้อนแสงอาทิตย์ | ภาพที่ 2.2-1 | - |

| องค์ประกอบทางสิ่งแวดล้อม | มาตรการป้องกันและแก้ไขผลกระทบสิ่งแวดล้อม | ผลการปฏิบัติและรายละเอียดการปฏิบัติตามมาตรการฯ<br>✓ = ปฏิบัติ X = ไม่ได้ปฏิบัติ ○ = ปฏิบัติไม่ได้<br>● = ปฏิบัติได้แต่ไม่มีประสิทธิภาพ ● = ยังไม่ถึงเวลาปฏิบัติ | | เอกสารอ้างอิง | ปัญหา/อุปสรรค/แนวทางแก้ไข |
|---|---|---|---|---|---|
| 1.3 การบดบังลม และแสงแดด | 1. ออกแบบวางผังอาคารโดยจัดพื้นที่ว่างโดยรอบอาคารประมาณร้อยละ 64.46 ของพื้นที่ดิน และเว้นระยะห่างระหว่างอาคารทุกอาคารของโครงการ อย่างน้อย 6 เมตร เพื่อเปิดให้ลมและแสงแดดไหลผ่านได้ | ✓ | - โครงการมีการออกแบบผังอาคารให้มีพื้นที่ว่างรอบอาคารประมาณร้อยละ 64.46 ของพื้นที่ดิน และเว้นระยะห่างระหว่างอาคารทุกอาคาร อย่างน้อย 6 เมตร เพื่อเปิดให้ลมและแสงแดดไหลผ่านได้ ซึ่งได้รับการตรวจสอบจากหน่วยงานที่เกี่ยวข้องเรียบร้อยแล้ว | ภาพที่ 2.2-1 | - |

| องค์ประกอบทางสิ่งแวดล้อม | มาตรการป้องกันและแก้ไขผลกระทบสิ่งแวดล้อม | ผลการปฏิบัติและรายละเอียดการปฏิบัติตามมาตรการฯ<br>✓ = ปฏิบัติ X = ไม่ได้ปฏิบัติ ○ = ปฏิบัติไม่ได้<br>● = ปฏิบัติได้แต่ไม่มีประสิทธิภาพ ● = ยังไม่ถึงเวลาปฏิบัติ | | เอกสารอ้างอิง | ปัญหา/อุปสรรค/แนวทางแก้ไข |
|---|---|---|---|---|---|
| | 2. จัดให้มีรั้วโดยรอบพื้นที่โครงการ เพื่อป้องกันไม่ให้ดินจากโครงการไหลไปยังพื้นที่ข้างเคียงในช่วงที่ฝนตก | ✓ | - โครงการจัดให้มีรั้วโดยรอบพื้นที่โครงการและปลูกต้นไม้ตลอดแนวเขตที่ดิน เพื่อป้องกันไม่ให้ดินจากโครงการไหลไปยังพื้นที่ข้างเคียง | ภาพที่ 2.2-1 | - |

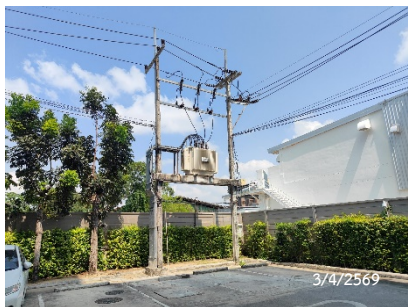
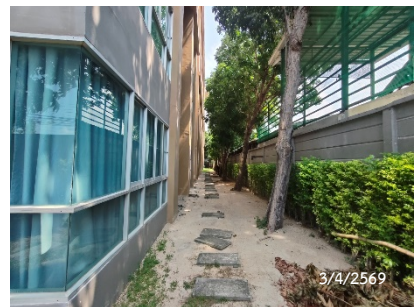
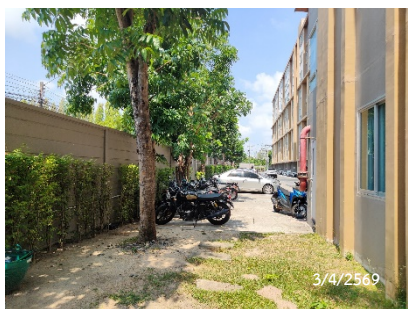
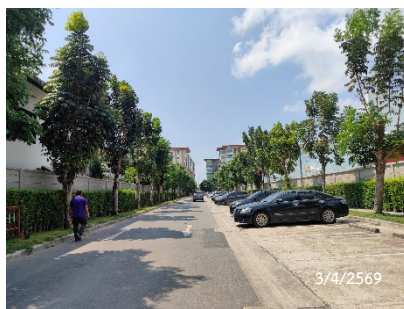
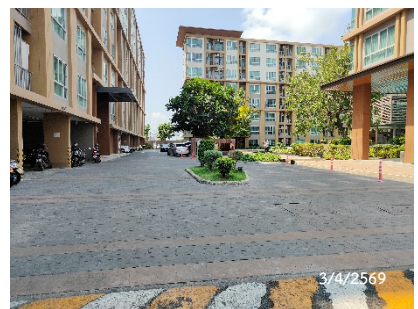
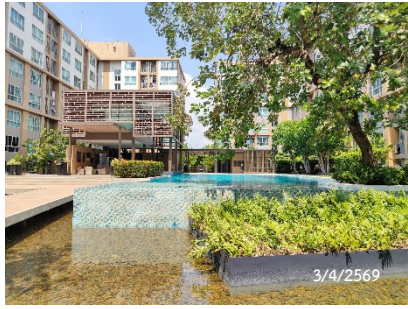
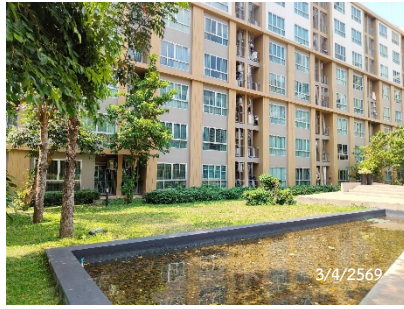
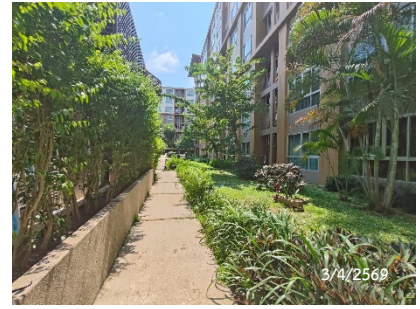
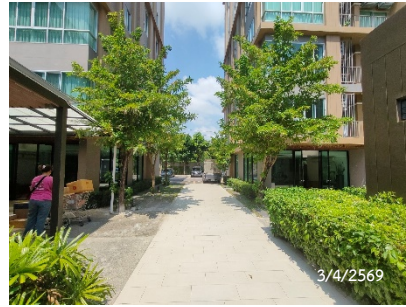
ภาพที่ 2.2-2 พื้นที่สีเขียว

| องค์ประกอบทางสิ่งแวดล้อม | มาตรการป้องกันและแก้ไขผลกระทบสิ่งแวดล้อม | ผลการปฏิบัติและรายละเอียดการปฏิบัติตามมาตรการ<br>✓ = ปฏิบัติ X = ไม่ได้ปฏิบัติ ○ = ปฏิบัติไม่ได้<br>● = ปฏิบัติได้แต่ไม่มีประสิทธิภาพ ● = ยังไม่ถึงเวลาปฏิบัติ | เอกสารอ้างอิง | ปัญหา/อุปสรรค/แนวทางแก้ไข |
|---|---|---|---|---|
| 1.2 สภาพภูมิอากาศและอุตุนิยมวิทยา | 1. จัดปลูกต้นไม้บริเวณที่ว่างของอาคาร เพื่อให้อากาศเกิดการหมุนเวียนและช่วยลดความร้อนให้กับโครงการและพื้นที่ใกล้เคียง | ✓ - โครงการจัดให้มีการปลูกต้นไม้บริเวณที่ว่างของอาคาร เพื่อให้อากาศเกิดการหมุนเวียนและช่วยลดความร้อนให้กับโครงการ | ภาพที่ 2.2-2 | - |
| | 2. ปลูกไม้ยืนต้นบริเวณพื้นที่สีเขียวของโครงการ จำนวน 2,032.83 ตร.ม. เพื่อช่วยดูดซับความร้อนที่ระบายจากการใช้เครื่องปรับอากาศของโครงการ | ✓ - โครงการจัดให้มีพื้นที่สีเขียวภายในโครงการ ประมาณ 2,032.83 ตร.ม. เพื่อช่วยดูดซับความร้อนที่ระบายจากการใช้เครื่องปรับอากาศของโครงการ | ภาพที่ 2.2-2 | - |

| องค์ประกอบทางสิ่งแวดล้อม | มาตรการป้องกันและแก้ไขผลกระทบสิ่งแวดล้อม | ผลการปฏิบัติและรายละเอียดการปฏิบัติตามมาตรการฯ<br>✓ = ปฏิบัติ X = ไม่ได้ปฏิบัติ ○ = ปฏิบัติไม่ได้<br>● = ปฏิบัติได้แต่ไม่มีประสิทธิภาพ ● = ยังไม่ถึงเวลาปฏิบัติ | | เอกสารอ้างอิง | ปัญหา/อุปสรรค/แนวทางแก้ไข |
|---|---|---|---|---|---|
| - คุณภาพอากาศ (ต่อ) | 3. จัดให้มีพื้นที่สีเขียวขนาด 2,032.83 ตร.ม. ปลูกลงไม้ยืนต้นที่มีอัตราการสังเคราะห์แสงสูง ในการดูดซับก๊าซคาร์บอนไดออกไซด์ที่ระบายจากท่อไอเสียของรถยนต์ภายในโครงการ และจัดปลูกไม้ยืนต้นบริเวณเขตที่ดินเพื่อป้องกันการกระจายของมลพิษออกไปสู่พื้นที่ใกล้เคียง | ✓ | - โครงการจัดให้มีพื้นที่สีเขียวภายในโครงการ ประมาณ 2,032.83 ตร.ม. เพื่อช่วยดูดซับก๊าซคาร์บอนไดออกไซด์ที่ระบายจากท่อไอเสียของรถยนต์ภายในโครงการและป้องกันการกระจายของมลพิษออกไปสู่พื้นที่ใกล้เคียง | ภาพที่ 2.2-2 | - |

| องค์ประกอบทางสิ่งแวดล้อม | มาตรการป้องกันและแก้ไขผลกระทบสิ่งแวดล้อม | ผลการปฏิบัติและรายละเอียดการปฏิบัติตามมาตรการฯ<br>✓ = ปฏิบัติ X = ไม่ได้ปฏิบัติ ○ = ปฏิบัติไม่ได้<br>● = ปฏิบัติได้แต่ไม่มีประสิทธิภาพ ● = ยังไม่ถึงเวลาปฏิบัติ | | เอกสารอ้างอิง | ปัญหา/อุปสรรค/แนวทางแก้ไข |
|---|---|---|---|---|---|
| 1.7 ทรัพยากรดิน | 1. จัดปลูกต้นไม้ปกคลุมดินบริเวณที่ว่าง เพื่อยึดอนุภาคดินไม่ให้ชะล้างไปยังพื้นที่ข้างเคียงได้ | ✓ | - โครงการจัดให้มีการปลูกต้นไม้และพืชคลุมดินบริเวณที่ว่างภายในโครงการ เพื่อยึดอนุภาคดินไม่ให้ชะล้างไปยังพื้นที่ข้างเคียงได้ | ภาพที่ 2.2-2 | - |

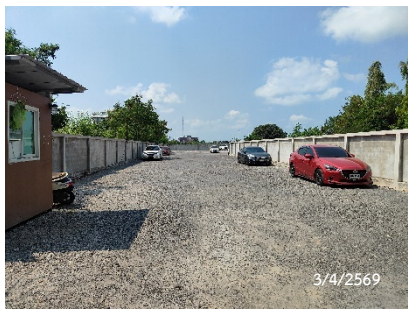
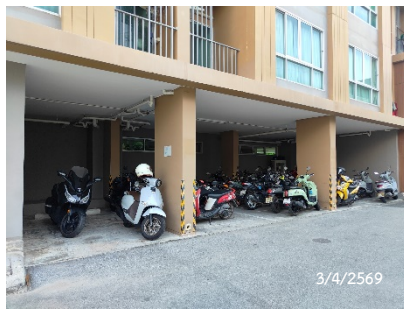
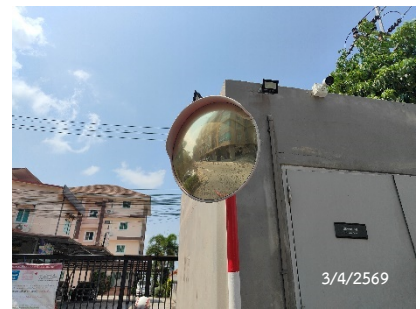
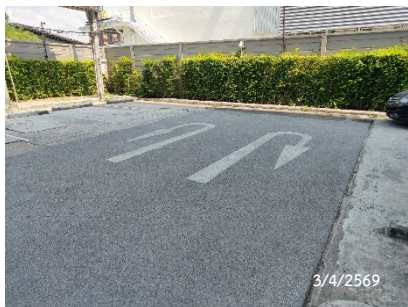
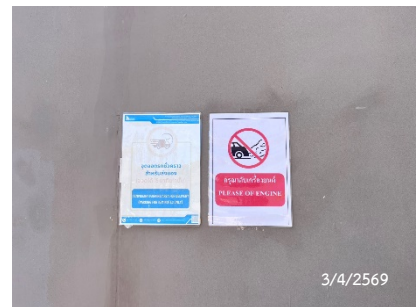
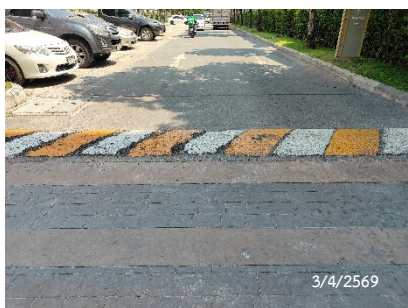
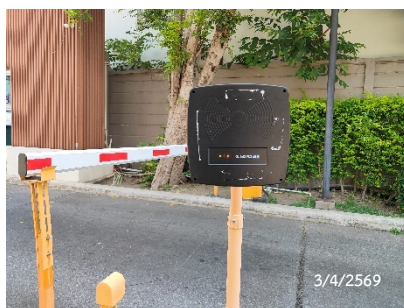
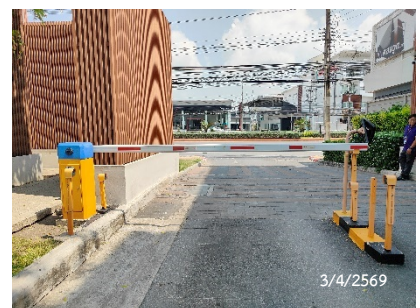
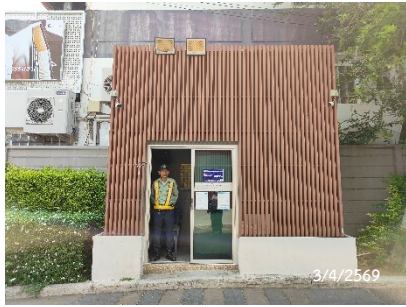
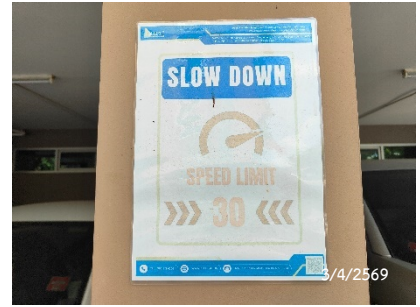
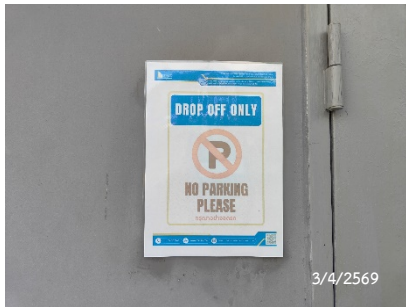
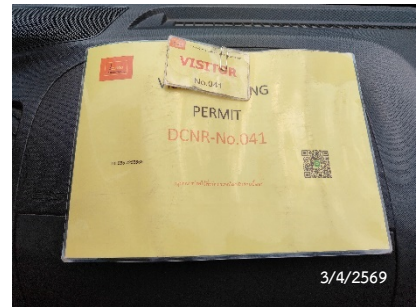
ภาพที่ 2.2-3 ระบบจราจรภายในโครงการ

| องค์ประกอบทางสิ่งแวดล้อม | มาตรการป้องกันและแก้ไขผลกระทบสิ่งแวดล้อม | ผลการปฏิบัติและรายละเอียดการปฏิบัติตามมาตรการฯ<br>✓ = ปฏิบัติ X = ไม่ได้ปฏิบัติ ○ = ปฏิบัติไม่ได้<br>● = ปฏิบัติได้แต่ไม่มีประสิทธิภาพ ● = ยังไม่ถึงเวลาปฏิบัติ | | เอกสารอ้างอิง | ปัญหา/อุปสรรค/แนวทางแก้ไข |
|---|---|---|---|---|---|
| 1.4 คุณภาพอากาศและระดับเสียง<br><br>- คุณภาพอากาศ | 1. ติดตั้งป้ายเตือนให้ดับเครื่องยนต์ในขณะที่มีการจอดรอ | ✓ | - โครงการจัดให้มีการติดตั้งป้ายเตือนให้ดับเครื่องยนต์ในพื้นที่โครงการ | ภาพที่ 2.2-3 | - |
| | 2. กำหนดให้ขับรถภายในโครงการด้วยความเร็ว ไม่เกิน 20 กม./ชม. เพื่อป้องกันการฟุ้งกระจายของก๊าซมลพิษและฝุ่นละออง | ✓ | - โครงการจัดให้มีการติดตั้งป้ายจำกัดความเร็วในพื้นที่โครงการ เพื่อป้องกันการฟุ้งกระจายของก๊าซมลพิษและฝุ่นละออง | ภาพที่ 2.2-3 | - |

| องค์ประกอบทางสิ่งแวดล้อม | มาตรการป้องกันและแก้ไขผลกระทบสิ่งแวดล้อม | ผลการปฏิบัติและรายละเอียดการปฏิบัติตามมาตรการฯ | | เอกสารอ้างอิง | ปัญหา/อุปสรรค/แนวทางแก้ไข |
|---|---|---|---|---|---|
| | 2. จัดระบบการจราจรภายในโครงการให้ชัดเจน ได้แก่ กำหนดทิศทางการเดินรถการขีดเส้นแบ่งเลนถนนพร้อมลูกศร การติดป้ายสัญญาณจราจร ติดป้ายจำกัดความเร็วของรถยนต์ เป็นต้น | ✓ | - โครงการจัดให้มีการติดตั้งป้ายและสัญลักษณ์จราจรบนพื้นทางให้เห็นชัดเจน เพื่อไม่ให้ผู้ขับขี่เกิดความสับสน และทำให้การเคลื่อนตัวของรถในโครงการและบริเวณทางเข้า-ออกโครงการสามารถทำได้ อย่างดีและปลอดภัย | ภาพที่ 2.2-3 | - |
| | 3. จัดให้มีเจ้าหน้าที่คอยควบคุมและอำนวยความสะดวกบริเวณทางเข้า-ออกด้านหน้าโครงการ สำหรับรถยนต์ของบุคคลภายนอกและรถยนต์สาธารณะที่เข้ามาภายในพื้นที่โครงการ | ✓ | - โครงการจัดให้มีเจ้าหน้าที่รักษาความปลอดภัยบริเวณทางเข้า-ออกโครงการ เพื่ออำนวยความสะดวกด้านการจราจรบริเวณหน้าโครงการตลอด 24 ชั่วโมง | ภาพที่ 2.2-3 | - |

| องค์ประกอบทางสิ่งแวดล้อม | มาตรการป้องกันและแก้ไขผลกระทบสิ่งแวดล้อม | ผลการปฏิบัติและรายละเอียดการปฏิบัติตามมาตรการฯ<br>✓ = ปฏิบัติ X = ไม่ได้ปฏิบัติ ○ = ปฏิบัติไม่ได้<br>● = ปฏิบัติได้แต่ไม่มีประสิทธิภาพ ● = ยังไม่ถึงเวลาปฏิบัติ | เอกสารอ้างอิง | ปัญหา/อุปสรรค/แนวทางแก้ไข |
|---|---|---|---|---|
| | 6. จัดให้มีคันชะลอความเร็วบนถนนภายในโครงการ และบริเวณทางเข้า-ออกโครงการ เพื่อเพิ่มความปลอดภัยด้านการจราจรภายในโครงการและผู้ใช้รถใช้ถนนที่ผ่านบริเวณด้านหน้าโครงการ | ✓ - โครงการจัดให้มีการติดตั้งคันชะลอความเร็วบนถนนภายในโครงการ และติดตั้งไม้กั้นจราจรไว้บริเวณทางเข้า-ออกโครงการ เพื่อความปลอดภัยต่อผู้ใช้รถบริเวณหน้าโครงการ | ภาพที่ 2.2-3 | - |

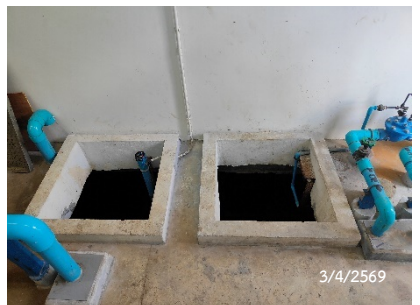
### ภาพที่ 2.2-4 ระบบน้ำใช้ในโครงการ

| องค์ประกอบทางสิ่งแวดล้อม | มาตรการป้องกันและแก้ไขผลกระทบสิ่งแวดล้อม | ผลการปฏิบัติและรายละเอียดการปฏิบัติตามมาตรการฯ<br>✓ = ปฏิบัติ X = ไม่ได้ปฏิบัติ ○ = ปฏิบัติไม่ได้<br>● = ปฏิบัติได้แต่ไม่มีประสิทธิภาพ ● = ยังไม่ถึงเวลาปฏิบัติ | | เอกสารอ้างอิง | ปัญหา/อุปสรรค/แนวทางแก้ไข |
|---|---|---|---|---|---|
| | <b>มาตรการอนุรักษ์น้ำในส่วนของโครงการ</b><br>1. จัดให้มีถังสำรองน้ำไว้ใช้ประจำแต่ละอาคาร โดยมีปริมาณน้ำความจุรวมทั้งสิ้น 414.60 ลบ.ม. ซึ่งสามารถสำรองน้ำได้ไม่น้อยกว่า 1 วัน | ✓ | - โครงการจัดให้มีถังเก็บน้ำขึ้นใต้ดิน จำนวน 1 ถัง/อาคาร และถังเก็บน้ำชั้นดาดฟ้า จำนวน 1 ถัง/อาคาร เพื่อสำรองน้ำไว้ใช้ในโครงการ | ภาพที่ 2.2-4 | - |

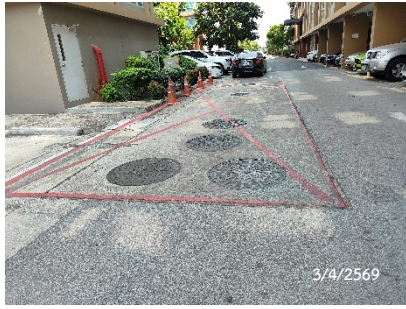
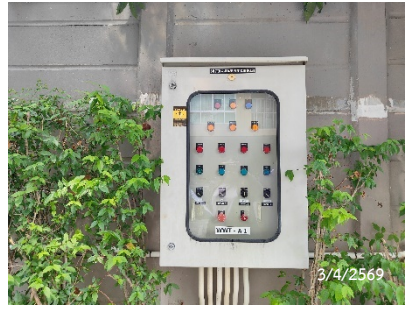
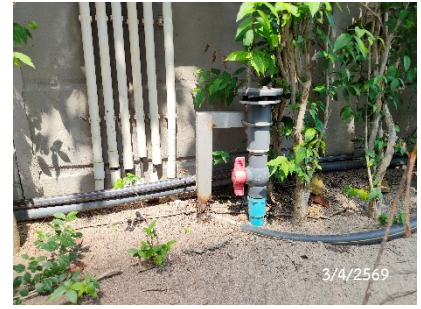
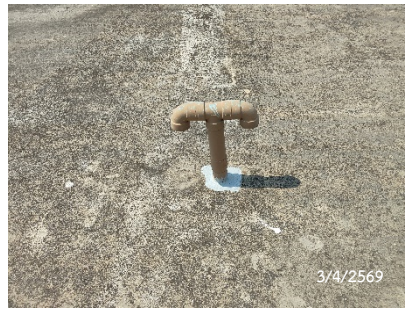
ภาพที่ 2.2-5 ระบบบำบัดน้ำเสียภายในโครงการ

| องค์ประกอบทางสิ่งแวดล้อม | มาตรการป้องกันและแก้ไขผลกระทบสิ่งแวดล้อม | ผลการปฏิบัติและรายละเอียดการปฏิบัติตามมาตรการฯ<br>✓ = ปฏิบัติ X = ไม่ได้ปฏิบัติ ○ = ปฏิบัติไม่ได้<br>● = ปฏิบัติได้แต่ไม่มีประสิทธิภาพ ● = ยังไม่ถึงเวลาปฏิบัติ | | เอกสารอ้างอิง | ปัญหา/อุปสรรค/แนวทางแก้ไข |
|---|---|---|---|---|---|
| 1.8 แหล่งน้ำผิวดินและคุณภาพน้ำ | 1. จัดให้มีระบบบำบัดน้ำเสียของโครงการออกเป็น 2 ส่วน (1) ส่วนอาคาร A ถึง อาคาร C ใช้ระบบบำบัดน้ำเสียชนิดตะกอนเร่งแบบกวนสมบูรณ์ และ (2) ส่วน CLUB HOUSE และห้องพักขยะใช้ระบบบำบัดน้ำเสียชนิดเติมอากาศ | ✓ | - โครงการจัดให้มีระบบบำบัดน้ำเสียไว้ในพื้นที่โครงการ 3 ชุด แบ่งเป็นระบบบำบัดน้ำเสียอาคาร A ระบบบำบัดน้ำเสียอาคาร B และระบบบำบัดน้ำเสียอาคาร C เพื่อบำบัดน้ำเสียก่อนปล่อยออกจากโครงการ | ภาพที่ 2.2-5 | - |
| | 2. จัดให้มีการกำจัดก๊าซเรือนกระจก (มีเทน) ด้วยการใช้อุณหภูมิที่มีอยู่ในดิน โดยต่อท่อระบายก๊าซไปยัง พื้นที่บำบัดก๊าซมีเทน ซึ่งบำบัดด้วยปุ๋ยหมักพร้อมใช้งาน (Mature Compost) ขนาด 5.80 ตร.ม. ที่โครงการจัดเตรียมไว้ และการปลูกต้นไม้ไว้ด้านบนของพื้นที่บำบัดก๊าซมีเทน | ✓ | - โครงการไม่มีการติดตั้งถังเก็บก๊าซมีเทนที่เกิดจากการบำบัดน้ำเสีย แต่มีการติดตั้งระบบเติมอากาศ โดยต่อท่อระบายอากาศเพื่อรวบรวมก๊าซมีเทนเข้ามาที่กล่องเติมอากาศ เพื่อผสมอากาศเข้าไปทำให้ก๊าซมีเทนเจือจางก่อนปล่อยออกภายนอก | ภาพที่ 2.2-5 | - |
| | 3. จัดให้มีการกำจัดละอองน้ำเสีย (Aerosol) ด้วยการใช้อั๊กละอองฝอย ทั้งนี้ต้องต่อท่อระบายอากาศ เพื่อนำละอองน้ำเสีย (Aerosol) ที่เกิดจากระบบบำบัดน้ำเสียแต่ละอาคารไปยังถึงดักละอองน้ำเสีย จำนวน 2 ชุด/อาคาร สามารถเก็บกักปริมาณละอองน้ำเสีย (Aerosol) ที่เกิดขึ้นทั้งหมดของโครงการได้ | ✓ | - โครงการจัดให้มีจัดให้มีการบำบัด Aerosol โดยวิธีการต่อท่อเพื่อรวบรวมผ่านชั้นกรอง ก่อนระบายออกบริเวณชั้นดาดฟ้าของโครงการ ทั้งนี้ พื้นที่ติดกับโครงการส่วนใหญ่เป็นพื้นที่ว่างเปล่า ละอองน้ำเสียที่ระบายออกมาจึงไม่ส่งผลกระทบต่อพื้นที่ข้างเคียง | ภาพที่ 2.2-5 | - |

| องค์ประกอบทางสิ่งแวดล้อม | มาตรการป้องกันและแก้ไขผลกระทบสิ่งแวดล้อม | ผลการปฏิบัติและรายละเอียดการปฏิบัติตามมาตรการฯ<br>✓ = ปฏิบัติ X = ไม่ได้ปฏิบัติ ○ = ปฏิบัติไม่ได้<br>● = ปฏิบัติได้แต่ไม่มีประสิทธิภาพ ● = ยังไม่ถึงเวลาปฏิบัติ | | เอกสารอ้างอิง | ปัญหา/อุปสรรค/แนวทางแก้ไข |
|---|---|---|---|---|---|
| | 5. ต้องมีการติดตามตรวจสอบระบบบำบัดน้ำเสียให้มีประสิทธิภาพที่ดีอยู่เสมอ โดยจัดให้มีช่างซ่อมแซมบำรุงดูแลรักษาระบบบำบัดน้ำเสีย | ✓ | - โครงการจัดให้มีช่างอาคารคอยดูแลรักษาและควบคุมระบบบำบัดน้ำเสียของโครงการทุกวัน เพื่อให้ระบบทำงานได้อย่างต่อเนื่องและมีประสิทธิภาพ | ภาพที่ 2.2-5<br>เอกสารแนบ 3 | - |

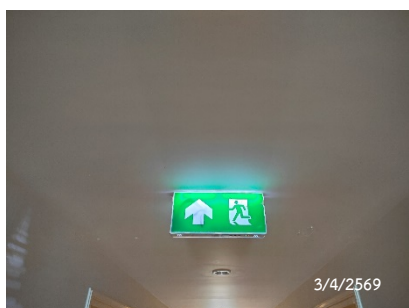
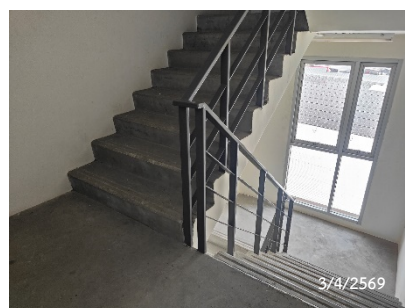
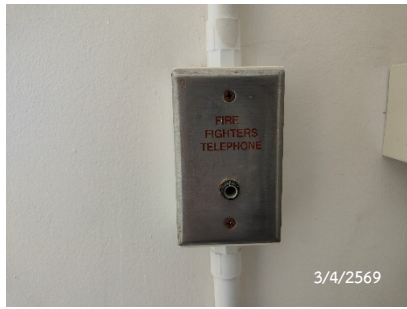
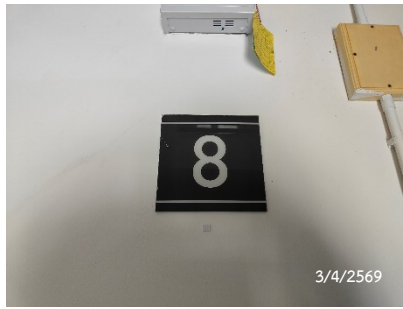
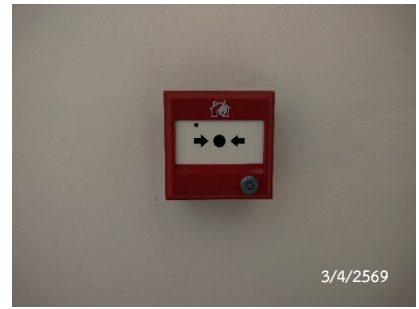
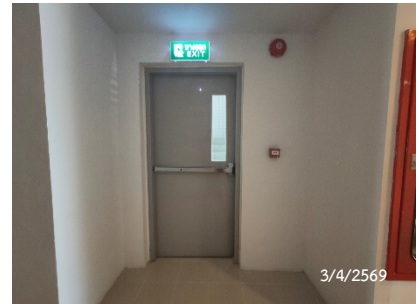
### ภาพที่ 2.2-8 ระบบป้องกันและเตือนอัคคีภัย

| องค์ประกอบทางสิ่งแวดล้อม | มาตรการป้องกันและแก้ไขผลกระทบสิ่งแวดล้อม | ผลการปฏิบัติและรายละเอียดการปฏิบัติตามมาตรการฯ<br>✓ = ปฏิบัติ X = ไม่ได้ปฏิบัติ ○ = ปฏิบัติไม่ได้<br>● = ปฏิบัติได้แต่ไม่มีประสิทธิภาพ ● = ยังไม่ถึงเวลาปฏิบัติ | เอกสารอ้างอิง | ปัญหา/อุปสรรค/แนวทางแก้ไข |
|---|---|---|---|---|
| 1.6 สภาพทางธรณีวิทยาและสภาพทางธรณีสัณฐาน (ต่อ) | 4. พื้นที่จุดรวมคนภายในโครงการ จำนวน 3 จุด โดยจุดที่ 1 อยู่บริเวณพื้นที่สีเขียวระหว่างอาคาร A กับอาคาร C มีขนาดพื้นที่สุทธิหักพื้นที่บริเวณโคนต้นไม้ของไม้ยืนต้นเท่ากับ 162.19 ตร.ม. สำหรับรองรับผู้พักอาศัยของอาคาร A คิดเป็นประชากรทั้งหมดจำนวน 602 คน คิดเป็นพื้นที่ 0.27 ตร.ม./คน จุดที่ 2 อยู่บริเวณพื้นที่สีเขียวทางด้านหน้าของ อาคาร B มีขนาดพื้นที่สุทธิหักพื้นที่ลำต้นของไม้ยืนต้น เท่ากับ 166.95 ตร.ม. สำหรับรองรับผู้พักอาศัยในอาคาร B และพนักงานในอาคาร C จำนวน 551 คน คิดเป็นพื้นที่ 0.30 ตร.ม./คน และจุดที่ 3 อยู่บริเวณพื้นที่สีเขียวทางด้านหน้าของอาคาร C มีขนาดพื้นที่สุทธิหักพื้นที่บริเวณโคนต้นไม้ของไม้ยืนต้น เท่ากับ 237.45 ตร.ม. สำหรับรองรับผู้พักอาศัยของ อาคาร C จำนวน 632 คน คิดเป็นพื้นที่ 0.38 ตร.ม./คน ซึ่งพื้นที่จุดรวมคนที่โครงการได้จัดเตรียมไว้เพียงพอกับพื้นที่จุดรวมคนที่ประเมินจากจำนวนประชากรทั้งโครงการ และเพียงพอตามแนวทางในการจัดทำรายงานฯ ของสำนักงานนโยบายและแผนทรัพยากรธรรมชาติและสิ่งแวดล้อมที่ต้องจัดทำให้มีพื้นที่จุดรวมคน 0.25 ตร.ม./คน | ✓ - โครงการจัดให้มีพื้นที่จุดรวมพลไว้บริเวณทางเข้าด้านหน้าโครงการ ซึ่งพื้นที่จุดรวมพลดังกล่าวสามารถรองรับผู้พักอาศัยและพนักงานในโครงการได้อย่างเพียงพอ | ภาพที่ 2.2-8 | - |

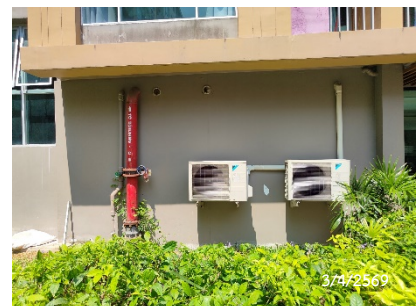
ภาพที่ 2.2-11 เครื่องใช้ไฟฟ้าประหยัดพลังงาน

| องค์ประกอบทางสิ่งแวดล้อม | มาตรการป้องกันและแก้ไขผลกระทบสิ่งแวดล้อม | ผลการปฏิบัติและรายละเอียดการปฏิบัติตามมาตรการฯ<br>✓ = ปฏิบัติ X = ไม่ได้ปฏิบัติ ○ = ปฏิบัติไม่ได้<br>● = ปฏิบัติได้แต่ไม่มีประสิทธิภาพ ● = ยังไม่ถึงเวลาปฏิบัติ | | เอกสารอ้างอิง | ปัญหา/อุปสรรค/แนวทางแก้ไข |
|---|---|---|---|---|---|
| | 2. เลือกใช้สุขภัณฑ์ที่ช่วยประหยัดน้ำ เช่น ฝักบัวและก๊อกน้ำประหยัดน้ำ และชักโครกแบบประหยัดน้ำ หรือแบบถัง 3/6 ลิตร (มีปุ่มกด 2 ปุ่ม ปุ่มเล็กสำหรับล้างปัสสาวะใช้ปริมาณน้ำ 3 ลิตร และปุ่มใหญ่ สำหรับล้างอุจจาระใช้ปริมาณน้ำ 6 ลิตร) เป็นต้น | ✓ | - โครงการเลือกใช้สุขภัณฑ์ที่ช่วยประหยัดน้ำภายในโครงการ เช่น ฝักบัว ก๊อกน้ำ และชักโครกแบบประหยัดน้ำ | ภาพที่ 2.2-11 | - |

| องค์ประกอบทางสิ่งแวดล้อม | มาตรการป้องกันและแก้ไขผลกระทบสิ่งแวดล้อม | ผลการปฏิบัติและรายละเอียดการปฏิบัติตามมาตรการฯ<br>✓ = ปฏิบัติ X = ไม่ได้ปฏิบัติ ○ = ปฏิบัติไม่ได้<br>● = ปฏิบัติได้แต่ไม่มีประสิทธิภาพ ● = ยังไม่ถึงเวลาปฏิบัติ | | เอกสารอ้างอิง | ปัญหา/อุปสรรค/แนวทางแก้ไข |
|---|---|---|---|---|---|
| | <b>ระบบปรับอากาศ</b><br>1. เลือกใช้เครื่องปรับอากาศที่ประหยัดไฟเบอร์ 5 โดยเครื่องปรับอากาศขนาดเล็กต้องมีค่าสัมประสิทธิ์สมรรถนะ 3.22 วัดต่อวัตต์ หรืออัตราส่วนประสิทธิภาพพลังงาน 11 ปี ที่ยู่ต่อชั่วโมงต่อวัตต์ และไม่ใช้สาร CFC<br>2. ติดตั้งฉนวนหุ้มท่อลมมีความหนาให้เพียงพอและเหมาะสมเพื่อลดการสูญเสียพลังงาน เนื่องจากความร้อนไหลเข้าท่อน้ำเย็นและท่อลมเย็น | ✓ | - โครงการเลือกใช้เครื่องปรับอากาศที่มีฉลากประหยัดไฟเบอร์ 5 ติดตั้งในพื้นที่โครงการ และจัดวางตำแหน่งของคอมเพรสเซอร์เครื่องปรับอากาศในตำแหน่งที่อากาศถ่ายเทได้ดีเพื่อลดพลังงานไฟฟ้าในการทำมาความเย็น | ภาพที่ 2.2-11 | - |

| องค์ประกอบทางสิ่งแวดล้อม | มาตรการป้องกันและแก้ไขผลกระทบสิ่งแวดล้อม | ผลการปฏิบัติและรายละเอียดการปฏิบัติตามมาตรการฯ<br>✓ = ปฏิบัติ X = ไม่ได้ปฏิบัติ ○ = ปฏิบัติไม่ได้<br>● = ปฏิบัติได้แต่ไม่มีประสิทธิภาพ ● = ยังไม่ถึงเวลาปฏิบัติ | | เอกสารอ้างอิง | ปัญหา/อุปสรรค/แนวทางแก้ไข |
|---|---|---|---|---|---|
| 3.4 การใช้ไฟฟ้า (ต่อ) | 3. จัดวางตำแหน่งของคอมเพรสเซอร์เครื่องปรับอากาศในตำแหน่งที่อากาศถ่ายเทได้ดีเพื่อลดพลังงานไฟฟ้าในการทำความเย็น | ✓ | - โครงการมีการจัดวางคอมเพรสเซอร์เครื่องปรับอากาศในตำแหน่งที่อากาศถ่ายเทได้ดีเพื่อลดพลังงานไฟฟ้าในการทำความเย็น | ภาพที่ 2.2-11 | - |

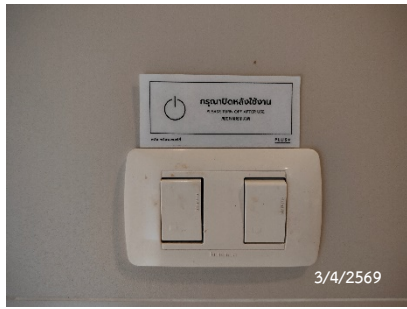
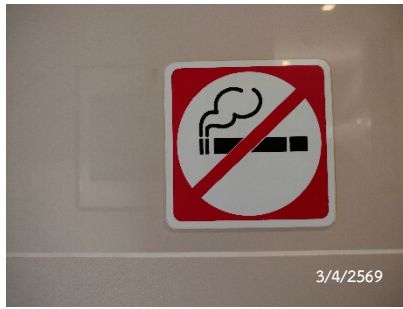
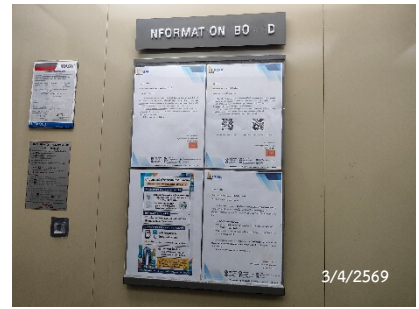
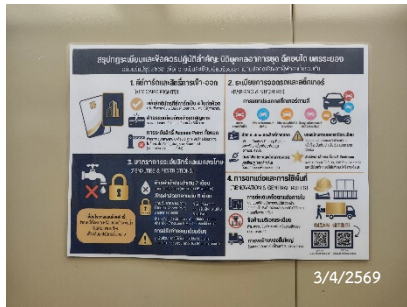
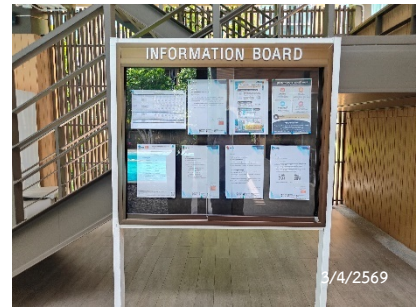
ภาพที่ 2.2-12 การประชาสัมพันธ์

| องค์ประกอบทางสิ่งแวดล้อม | มาตรการป้องกันและแก้ไขผลกระทบสิ่งแวดล้อม | ผลการปฏิบัติและรายละเอียดการปฏิบัติตามมาตรการฯ<br>✓ = ปฏิบัติ X = ไม่ได้ปฏิบัติ O = ปฏิบัติไม่ได้<br>● = ปฏิบัติได้แต่ไม่มีประสิทธิภาพ ● = ยังไม่ถึงเวลาปฏิบัติ | เอกสารอ้างอิง | ปัญหา/อุปสรรค/แนวทางแก้ไข |
|---|---|---|---|---|
| 1.2 สภาพภูมิอากาศและอุตุนิยมวิทยา (ต่อ) | <p>5. แนะนำให้ผู้พักอาศัยใช้งานเครื่องปรับอากาศอย่างถูกวิธี และบำรุงรักษาเครื่องปรับอากาศอย่างสม่ำเสมอ เพื่อการใช้งานอย่างมีประสิทธิภาพ ดังนี้</p> <ol style="list-style-type: none"> <li>1) ทดสอบและปรับแต่งระบบอย่างสมบูรณ์ตามกำหนดที่ตั้งไว้ตลอดอายุการใช้งาน</li> <li>2) ตั้งเทอร์โมสตัทสำหรับความเย็นไว้ในอุณหภูมิที่พอเหมาะ โดยปกติควรตั้งไม่เกิน 25 องศาเซลเซียส และหมั่นตรวจสอบสภาพการทำงานของระบบอย่างสม่ำเสมอ</li> <li>3) หมั่นทำความสะอาดแผ่นกรองอากาศ ไม่ให้มีฝุ่นจับ เพราะทำให้ประสิทธิภาพการทำความเย็นลดลง</li> <li>4) ทำความสะอาดคอนเดนเซอร์ที่ระบายความร้อนด้วยอากาศเป็นประจำเพื่อไม่ให้มีวัสดุพัดลมทุกตัว โดยการอัดจารบีหรือหยดน้ำมันอย่างสม่ำเสมอตาม ระยะเวลาที่กำหนด</li> <li>5) ตรวจสอบรอยรั่วของท่อลม และการฉีกขาดของฉนวนท่อลม</li> <li>6) ปิดประตูหน้าต่างให้สนิทขณะใช้งาน เครื่องปรับอากาศ เพื่อป้องกันไม่ให้อากาศร้อนขึ้นภายนอกเข้ามา ซึ่งจะทำให้เครื่องปรับอากาศทำงานมากขึ้น</li> </ol> | <p>✓ - โครงการมีการประชาสัมพันธ์ส่งเสริมหรือรณรงค์ให้ผู้พักอาศัยบำรุงรักษาเครื่องปรับอากาศ โดยติดป้ายประชาสัมพันธ์เบอร์ติดต่อผู้ช่างซ่อม/ล้างแอร์ ไม่ว่าจะเป็นในเรื่องของการซ่อมบำรุง การล้างทำความสะอาด การใช้งานเครื่องปรับอากาศ เป็นต้น ให้แก่ผู้พักอาศัยใช้เป็นทางเลือกในการตัดสินใจใช้บริการ</p> | <p>ภาพที่ 2.2-12<br/>เอกสารแนบ 3</p> | - |

| องค์ประกอบทางสิ่งแวดล้อม | มาตรการป้องกันและแก้ไขผลกระทบสิ่งแวดล้อม | ผลการปฏิบัติและรายละเอียดการปฏิบัติตามมาตรการฯ<br>✓ = ปฏิบัติ X = ไม่ได้ปฏิบัติ ○ = ปฏิบัติไม่ได้<br>● = ปฏิบัติได้แต่ไม่มีประสิทธิภาพ ● = ยังไม่ถึงเวลาปฏิบัติ | | เอกสารอ้างอิง | ปัญหา/อุปสรรค/แนวทางแก้ไข |
|---|---|---|---|---|---|
| 3.3 การใช้น้ำ (ต่อ) | <b>มาตรการอนุรักษ์น้ำส่วนที่เจ้าของโครงการ รับผิดชอบให้ผู้พักอาศัยปฏิบัติ</b><br>1. รับผิดชอบและขอความร่วมมือให้ผู้พักอาศัยภายในโครงการช่วยกันใช้น้ำอย่างประหยัด<br>2. ตรวจสอบระบบเส้นท่อประปาให้อยู่ในสภาพดีอยู่เสมอและซ่อมแซมกรณีที่มีการชำรุด | ✓ | - โครงการมีการประชาสัมพันธ์รณรงค์และขอความร่วมมือให้ผู้พักอาศัยภายในโครงการช่วยกันใช้น้ำอย่างประหยัด และจัดให้มีเจ้าหน้าที่คอยตรวจสอบระบบเส้นท่อประปาให้อยู่ในสภาพดีอยู่เสมอ หากพบว่ามี การชำรุดจะดำเนินการซ่อมแซมทันที | ภาพที่ 2.2-12 | - |
| 3.4 การใช้ไฟฟ้า | <b>มาตรการอนุรักษ์พลังงานที่เจ้าของโครงการต้องปฏิบัติ ระบบไฟฟ้าแสงสว่าง</b><br>1. รับเปลี่ยนอุปกรณ์ไฟฟ้าเมื่อครบอายุการใช้งานและตรวจสอบบำรุงระบบไฟฟ้าอย่างสม่ำเสมอ<br>2. กำหนดช่วงเวลาการเปิด-ปิดไฟบริเวณพื้นที่ส่วนกลางให้เหมาะสมกับช่วงเวลาที่ใช้งาน | ✓ | - โครงการจัดให้มีเจ้าหน้าที่คอยตรวจสอบอายุการใช้งานอุปกรณ์ไฟฟ้าภายในโครงการให้สามารถใช้งานได้มีประสิทธิภาพอยู่เสมอ และกำหนดช่วงเวลาการเปิด-ปิดไฟบริเวณพื้นที่ส่วนกลางต่างๆ | ภาพที่ 2.2-12 | - |

| องค์ประกอบทางสิ่งแวดล้อม | มาตรการป้องกันและแก้ไขผลกระทบสิ่งแวดล้อม | ผลการปฏิบัติและรายละเอียดการปฏิบัติตามมาตรการฯ<br>✓ = ปฏิบัติ X = ไม่ได้ปฏิบัติ ○ = ปฏิบัติไม่ได้<br>● = ปฏิบัติได้แต่ไม่มีประสิทธิภาพ ● = ยังไม่ถึงเวลาปฏิบัติ | | เอกสารอ้างอิง | ปัญหา/อุปสรรค/แนวทางแก้ไข |
|---|---|---|---|---|---|
| | <b>มาตรการรณรงค์ส่งเสริมการอนุรักษ์พลังงาน เพื่อให้ผู้พักอาศัยนำไปปฏิบัติ</b><br>1. รณรงค์และขอความร่วมมือให้ผู้พักอาศัยภายในโครงการช่วยกันประหยัดพลังงานและลดการใช้พลังงานไฟฟ้าโดยไม่จำเป็นด้วยการประชาสัมพันธ์ให้ผู้พักอาศัยทราบ เช่น ติดป้ายรณรงค์และประชาสัมพันธ์บริเวณโถงทางเข้าอาคารโครงการ และจัดกิจกรรมรณรงค์อนุรักษ์พลังงานให้ผู้พักอาศัยมีส่วนร่วม | ✓ | - โครงการจัดให้มีการติดป้ายรณรงค์ให้ผู้พักอาศัยและพนักงานของโครงการช่วยกันประหยัดพลังงานและลดการใช้พลังงานไฟฟ้าโดยไม่จำเป็น โดยติดป้ายณรงค์ไว้บริเวณบอร์ดประชาสัมพันธ์ โถงทางเดิน บริเวณสวิตช์ไฟต่าง เป็นต้น | ภาพที่ 2.2-12<br>เอกสารแนบ 3 | - |
