รายงานผลการปฏิบัติตามมาตรการป้องกัน  
และแก้ไขผลกระทบสิ่งแวดล้อม  
และมาตรการติดตามตรวจสอบผลกระทบสิ่งแวดล้อม

โครงการทำเหมืองแร่หินอุตสาหกรรมชนิดหินแกรนิต  
เพื่ออุตสาหกรรมก่อสร้าง  
ประทานบัตรที่ 33210/16514

บริษัท บุญศิริรัตน์ จำกัด

มกราคม-มิถุนายน  
2569

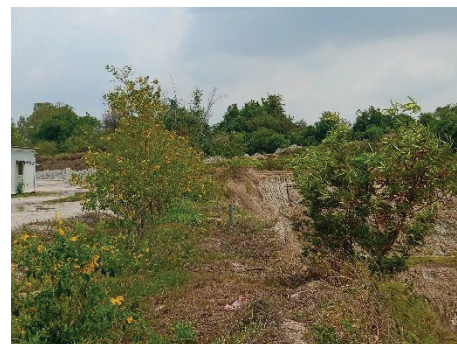
รูปที่ 2-2: การปลูกต้นไม้บริเวณพื้นที่ไม่ทำเหมืองขอบแปลงประทานบัตร และพื้นที่อื่นๆ  
ที่ไม่เกี่ยวข้องกับการทำเหมือง

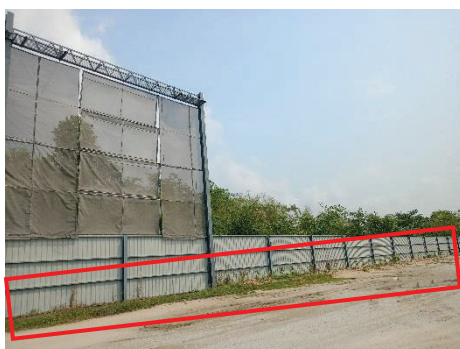
รูปที่ 2-3: การปลูกต้นไม้บริเวณทางด้านทิศตะวันตก  
ตามแนวกำแพงเมทัลชีส

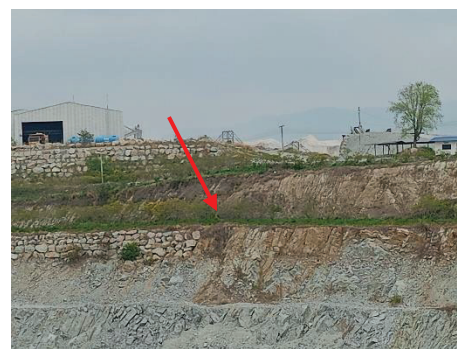
รูปที่ 2-4: การปลูกต้นไม้บริเวณขอบเหมือง

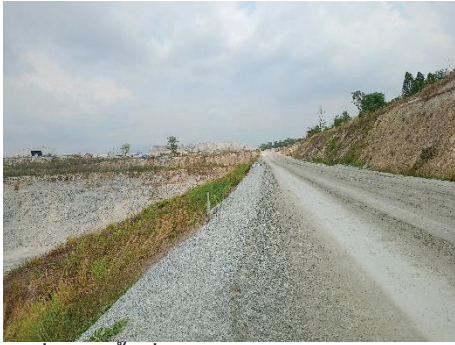
รูปที่ 2-5: พื้นที่เว้นเขตการทำเหมืองจากขอบ  
ประทานบัตร 10 ม.

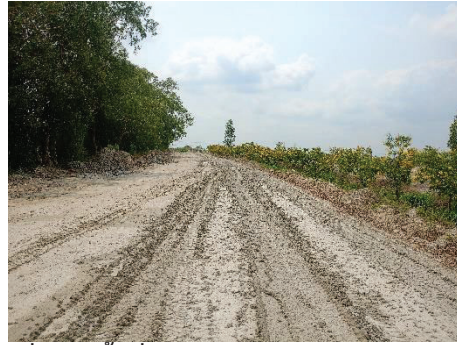
รูปที่ 2-6: พื้นที่เว้นเขตการทำเหมืองห่างจากทาง  
สาธารณะประโยชน์ 50 ม.

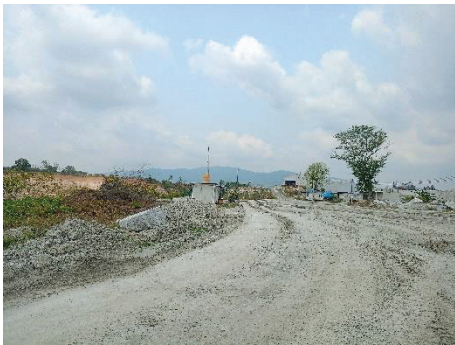
รูปที่ 2-7: พื้นที่เว้นเขตการทำเหมืองห่างจากทาง  
สาธารณะประโยชน์ 100 ม.

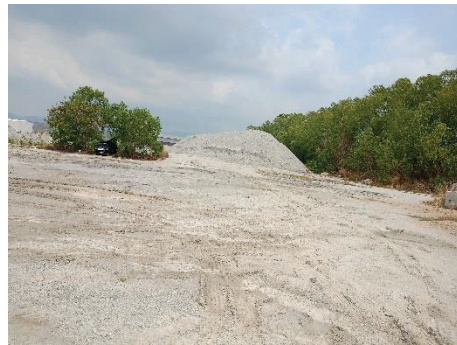
รูปที่ 2-8: พื้นที่เว้นเขตการทำเหมืองห่างจากทาง  
สาธารณะประโยชน์ 85 ม.

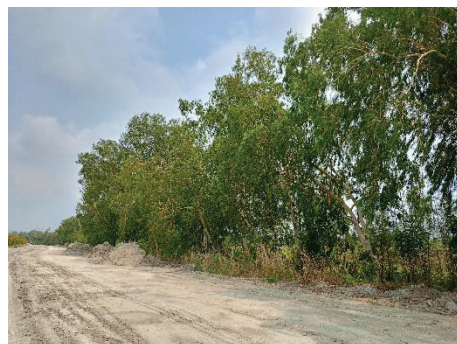
คันทำนบดินบริเวณถนนในพื้นที่โครงการ

รูปที่ 2-11: คันทำนบดิน บริเวณโดยรอบหลักเหมืองที่ 3-16 และบริเวณขอบบ่อเหมือง

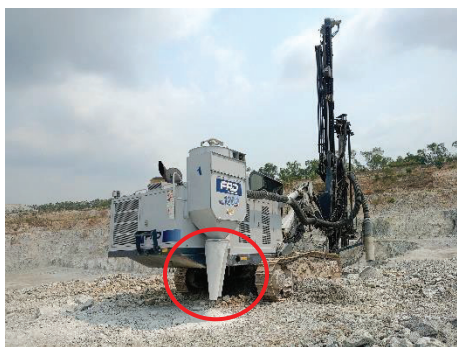
รูปที่ 2-14: รถเจาะระเบิดที่มีการติดตั้งแผ่นกรองฝุ่น

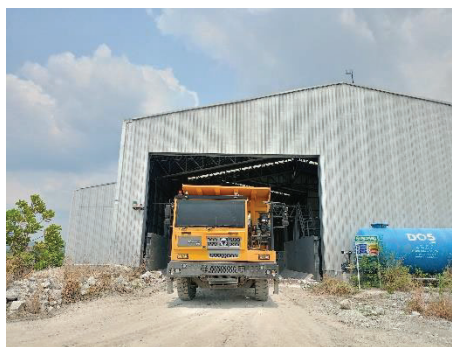
รูปที่ 2-15: อาคารปิดคลุม 3 ด้าน และหลังคา  
สำหรับเครื่องบดชุดแรก ยักรับหินใหญ่

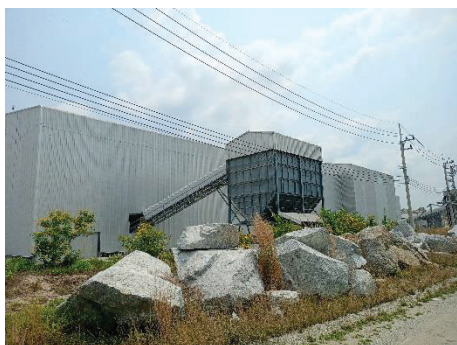
รูปที่ 2-16: อาคารปิดคลุมเครื่องจักรอุปกรณ์  
เครื่องบดชุดที่ 2 และเครื่องบดชุดที่ 3

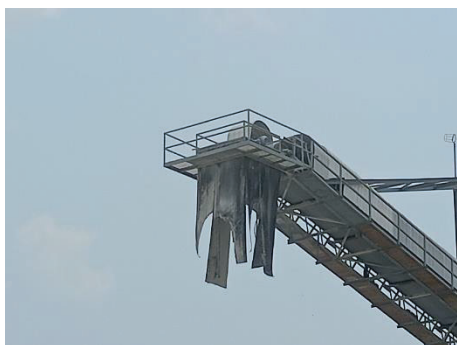
รูปที่ 2-18: เครื่องป้องกันฝุ่นในการเทกองหินคัดขนาด  
บริเวณปลายสายพานลำเลียง

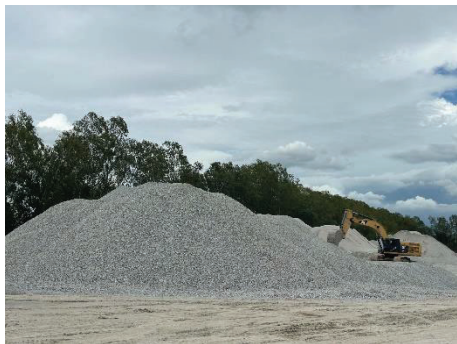
รูปที่ 2-20: พื้นที่เก็บกองหินเป็นลานหินบดอัดแน่น

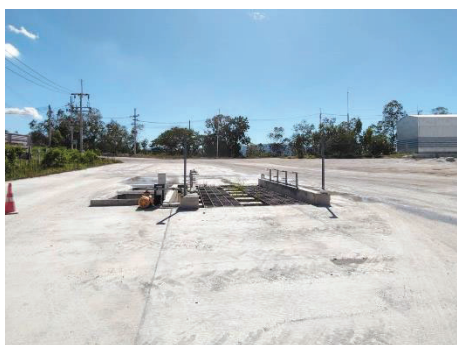
รูปที่ 2-22: ระบบลานล้างล้อก่อนออกนอก  
โรงโม่หิน

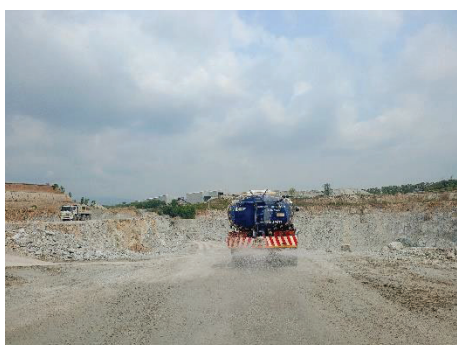
รูปที่ 2-26: การฉีดพรมน้ำบริเวณพื้นที่หน้าเหมือง

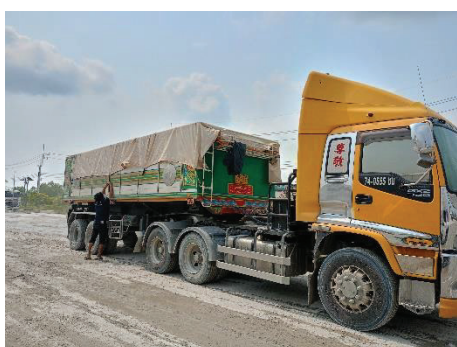
รูปที่ 2-30: รถบรรทุกที่ขนส่งแร่ออกไปยังแหล่งรับซื้อ  
ภายนอกอยู่ในสภาพที่ดีและมีผ้าใบปิดคลุมมิดชิด

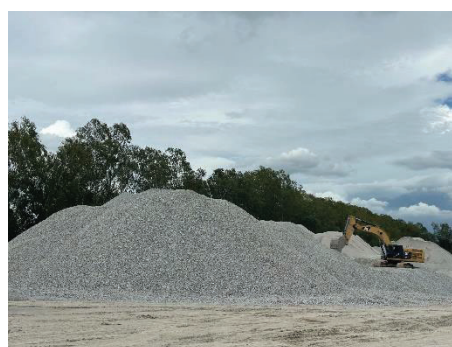
รูปที่ 2-31: การควบคุมความลาดชันและลักษณะของ  
กองแร่ให้มีความมั่นคงแข็งแรงอยู่เสมอ

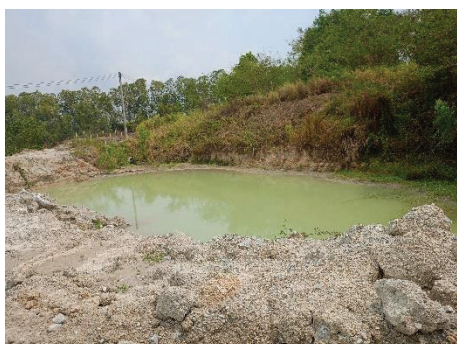
รูปที่ 2-36: บ่อตกตะกอน

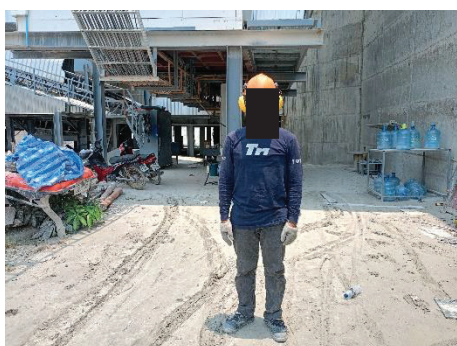
รูปที่ 2-45: การสวมใส่อุปกรณ์ป้องกันอันตราย  
ส่วนบุคคล
