รายงานผลการปฏิบัติตามมาตรการป้องกันและแก้ไขผลกระทบสิ่งแวดล้อม  
และมาตรการติดตามตรวจสอบผลกระทบสิ่งแวดล้อม  
โครงการโบบี ทาวเวอร์ (ระยะดำเนินการ)

เดือนมกราคม – มิถุนายน 2569

รายงานผลการปฏิบัติตามมาตรการป้องกันและแก้ไขผลกระทบสิ่งแวดล้อม  
และมาตรการติดตามตรวจสอบผลกระทบสิ่งแวดล้อม

**บัญชีรายชื่อผู้ร่วมจัดทำรายงาน Monitor**  
**โครงการ โป้เบ๊ ทาวเวอร์ (ระยะดำเนินการ)**

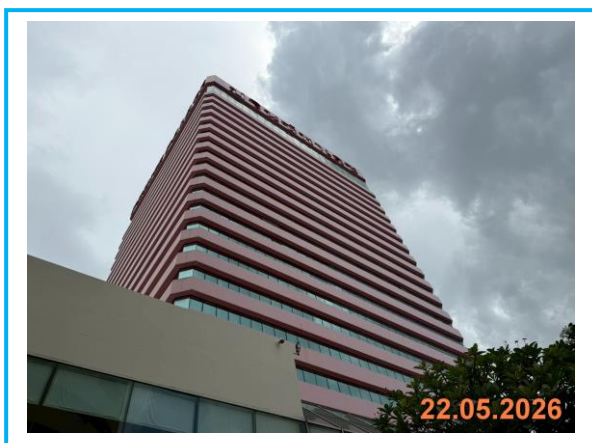
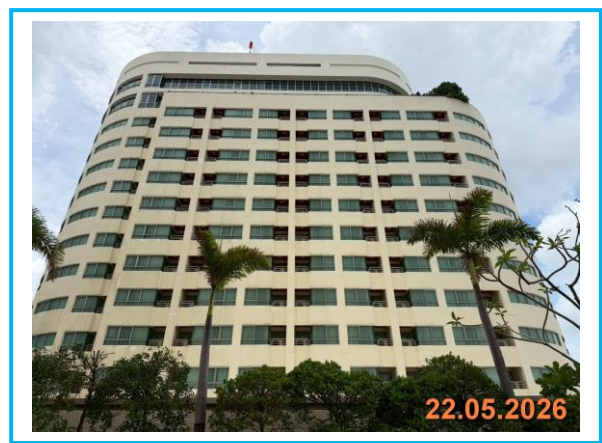
รูปที่ 2.2-1 สภาพปัจจุบันของโครงการบีบีทาวเวอร์

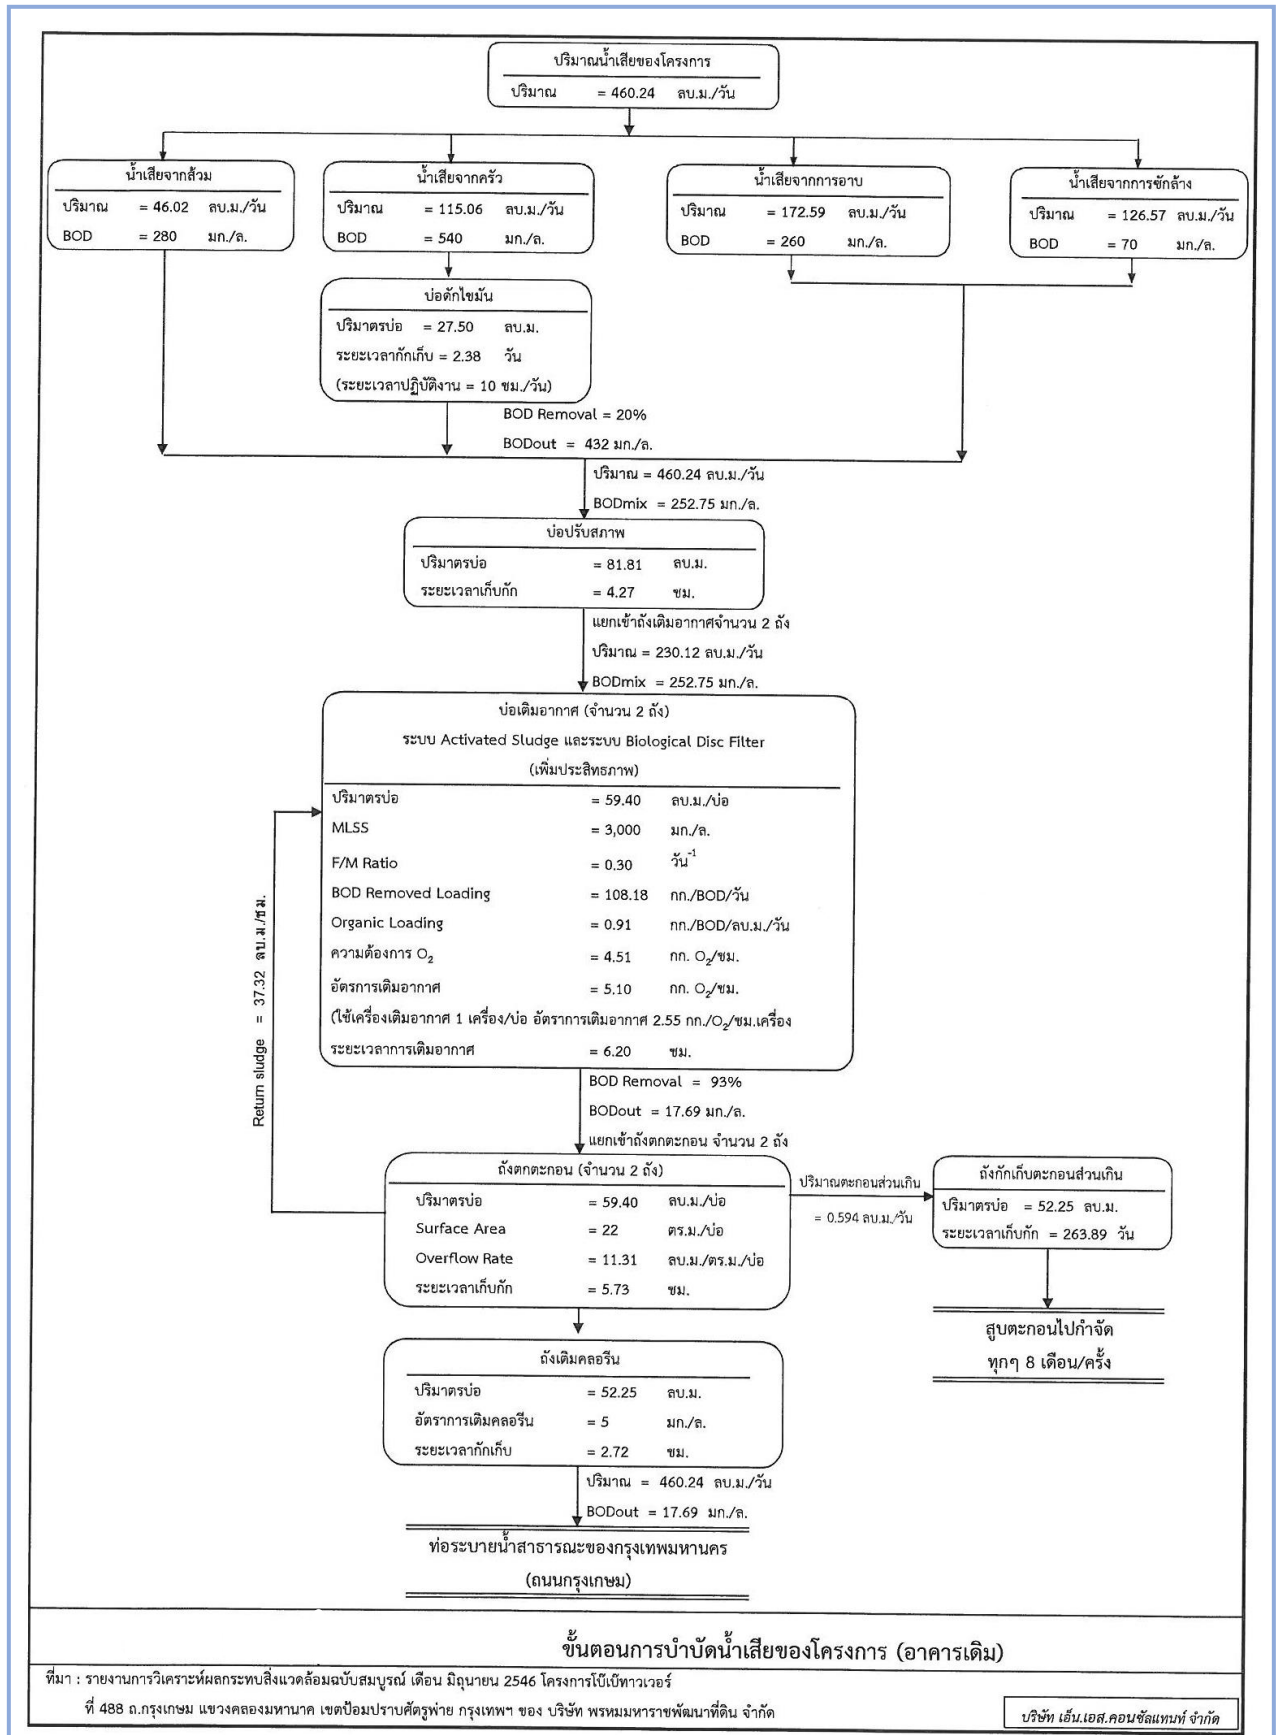
รูปที่ 2.3-1 ขั้นตอนระบบบำบัดน้ำเสียรวมของอาคารเดิม

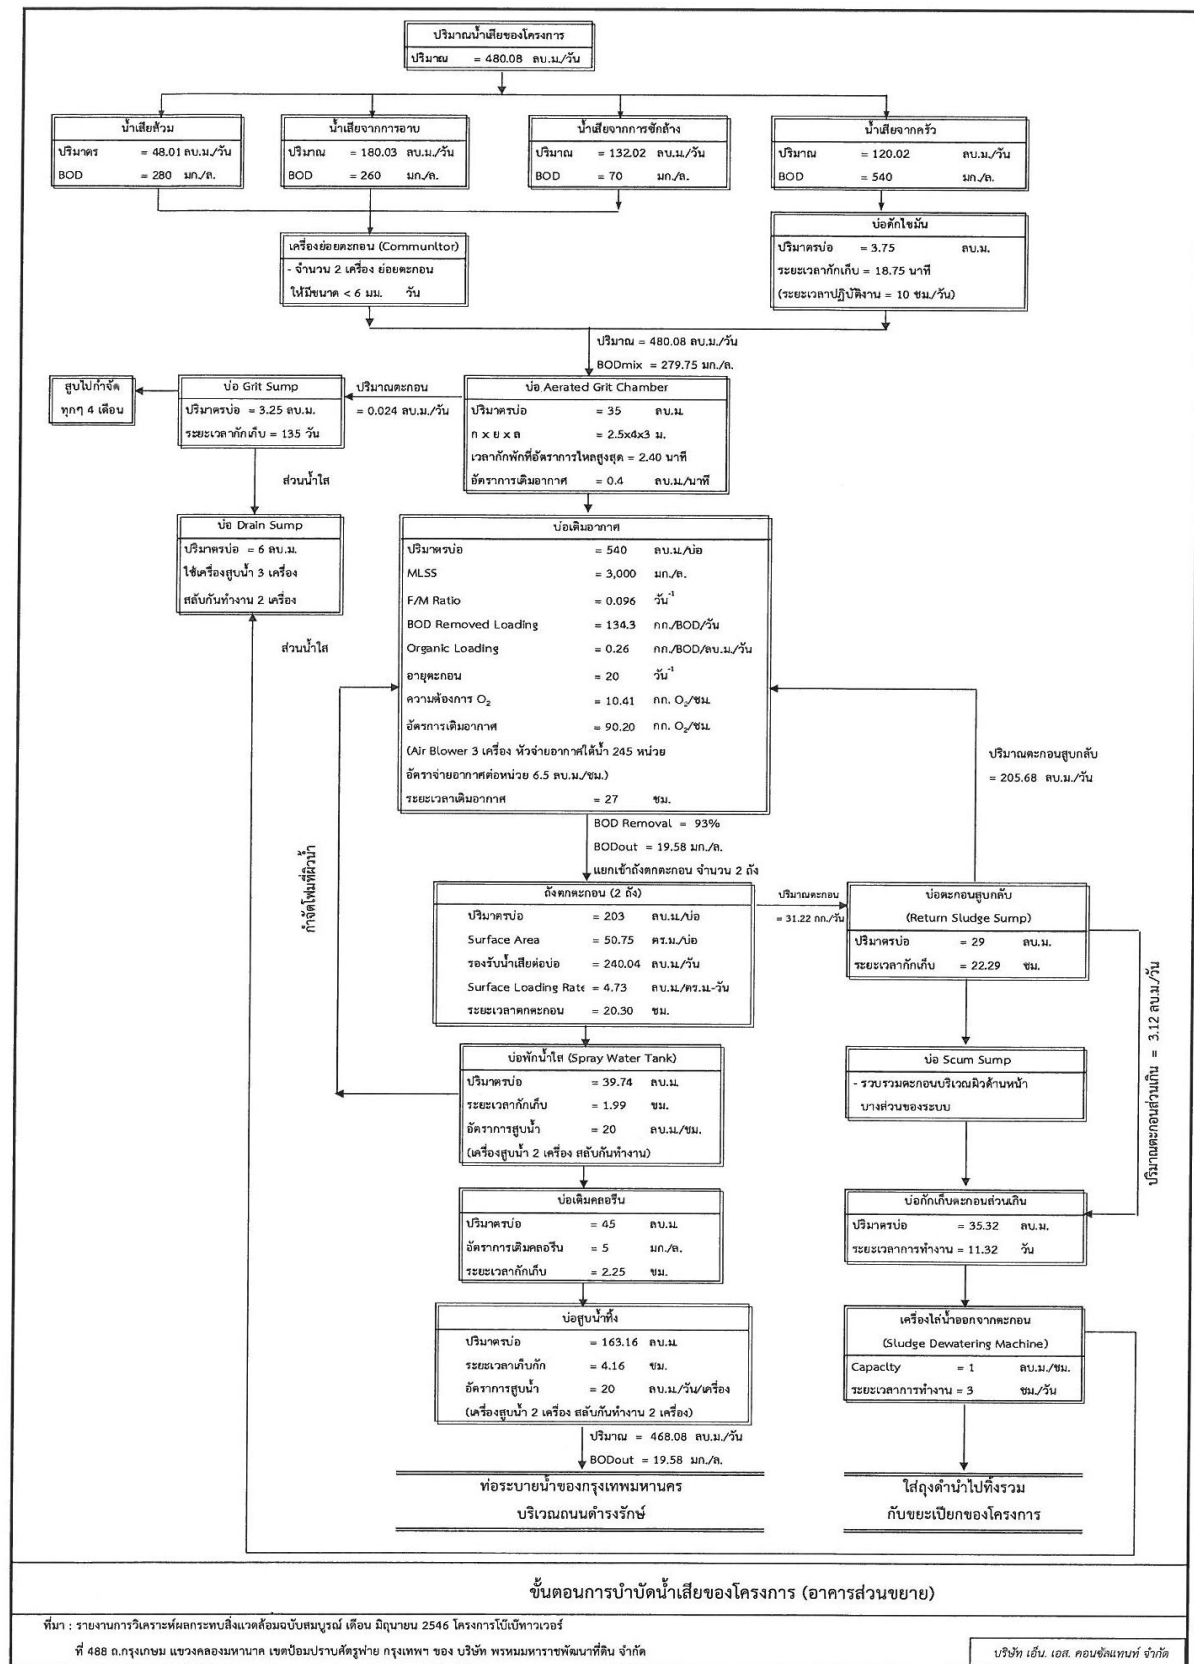
รูปที่ 2.3-2 ขั้นตอนระบบบำบัดน้ำเสียรวมของอาคารส่วนขยาย

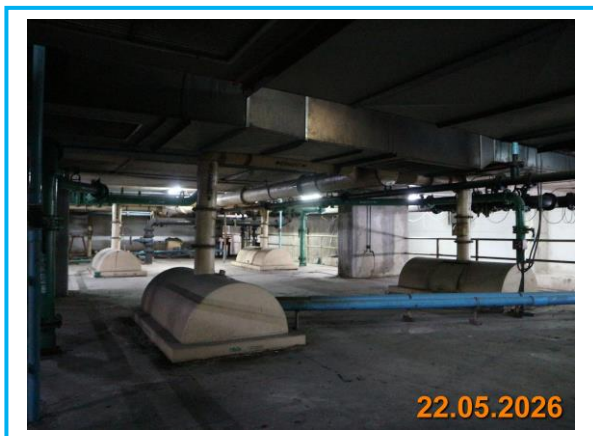
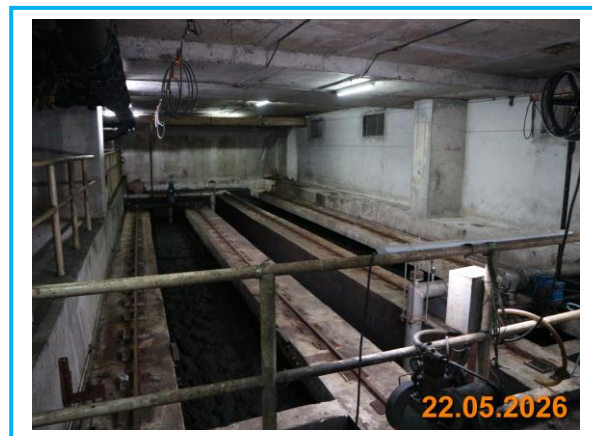
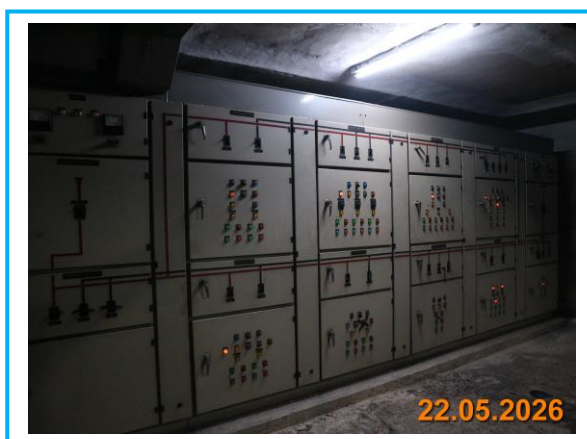
รูปที่ 2.4-1 ระบบบำบัดน้ำเสียส่วนขยาย

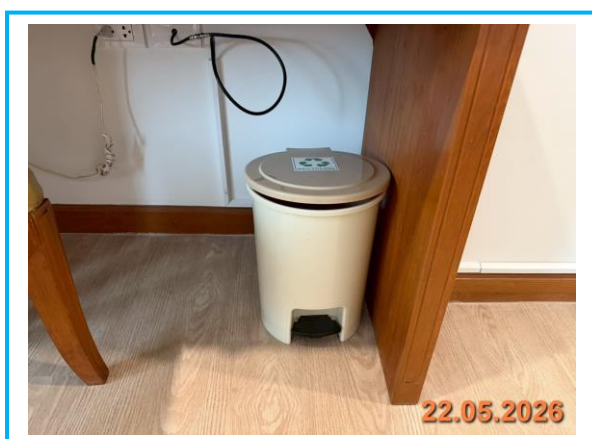
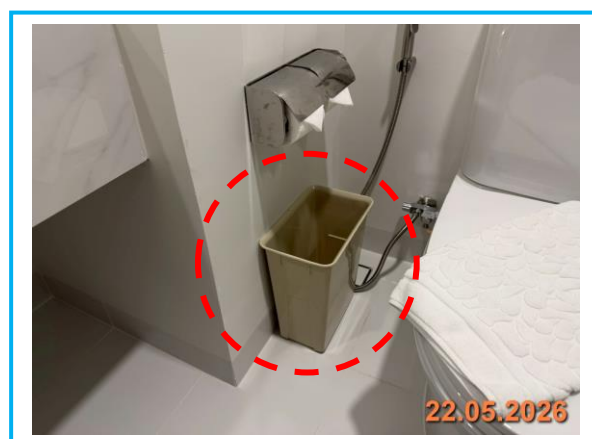
รูปที่ 2.5-1 ถังขยะภายในห้องพักของโรงแรม

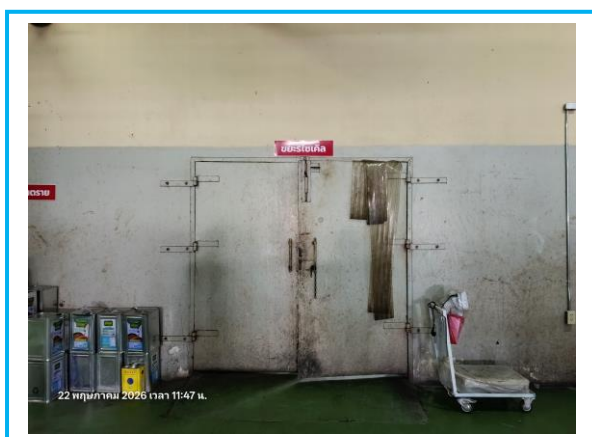
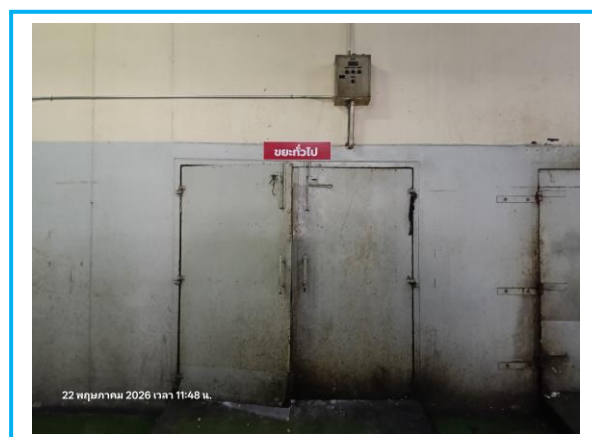
รูปที่ 2.5-2 ห้องพัкмูลฝอยรวม (บริเวณชั้นที่ 10 ของอาคารเดิม)

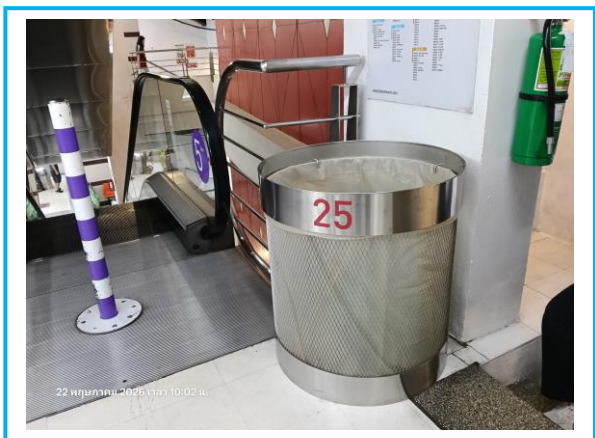
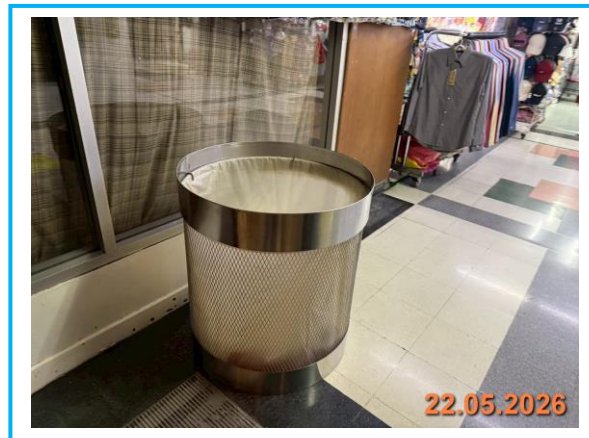
รูปที่ 2.5-3 ถังขยะภายในส่วนพาณิชย์

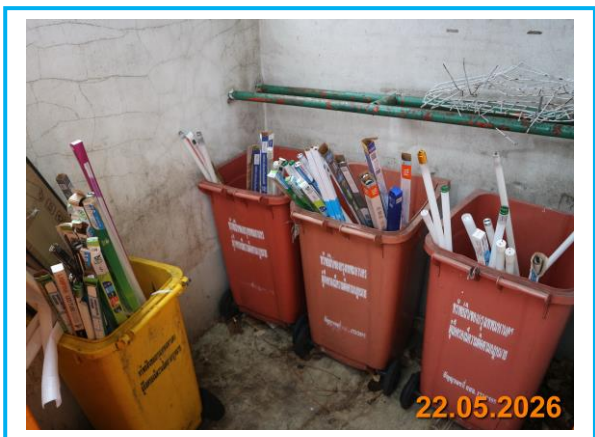
รูปที่ 2.5-4 ห้องพักขยะอันตราย

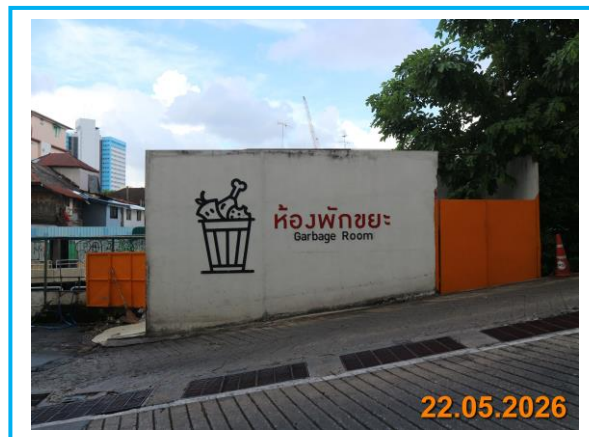
รูปที่ 2.5-5 ที่พักขยะบริเวณทิศใต้

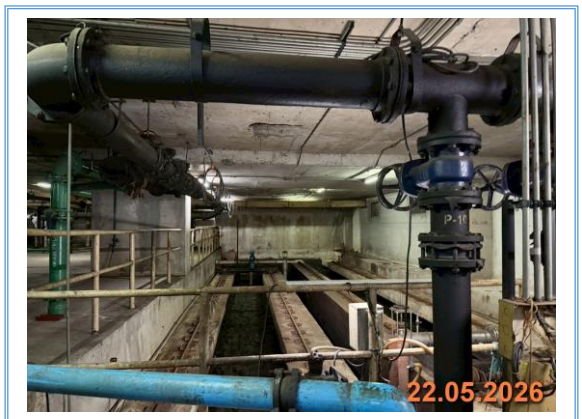
รูปที่ 3-17 บ่อหนวน้ำของโครงการ

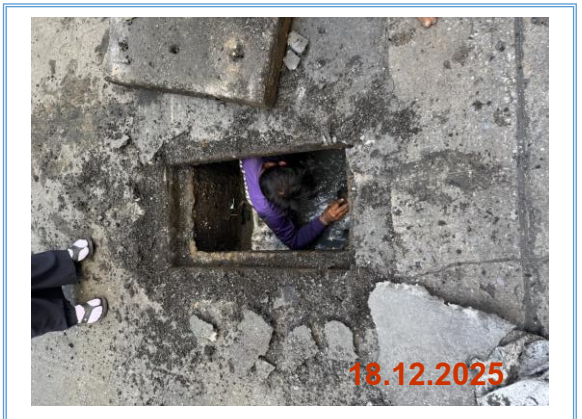
รูปที่ 3-19 การลอกท่อระบายน้ำของโครงการ

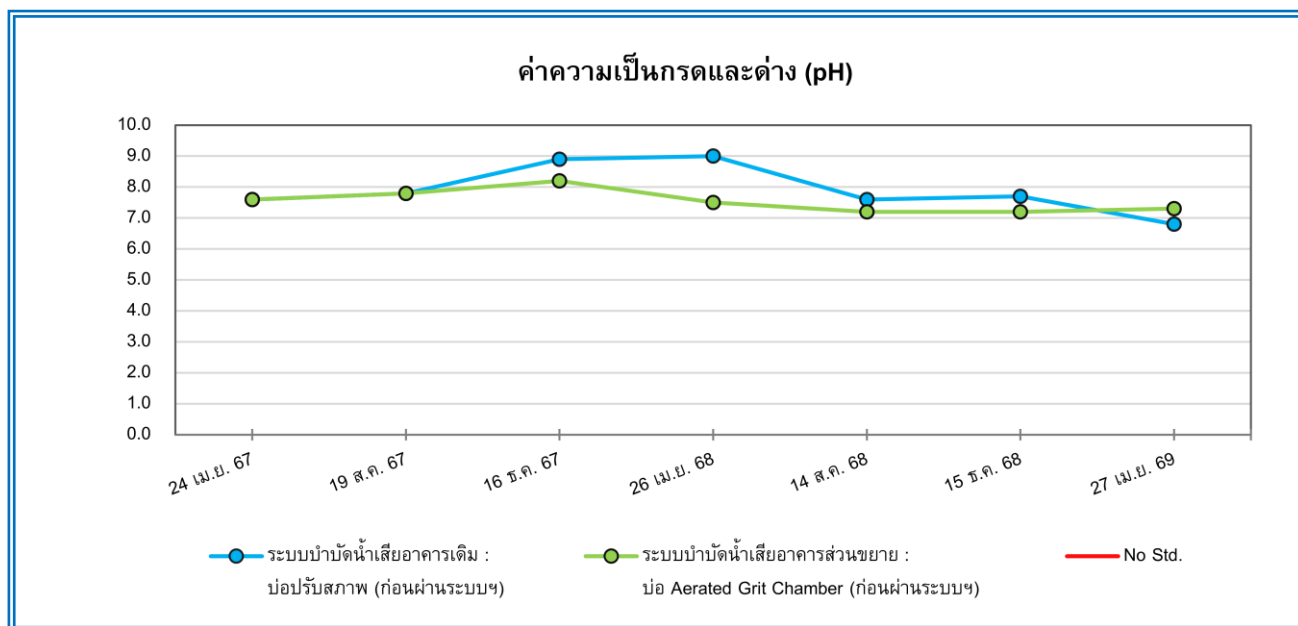
**รูปที่ 4-3** กราฟเปรียบเทียบผลการตรวจวิเคราะห์ค่าความเป็นกรด – ด่าง (pH) (ก่อนผ่านระบบฯ)  
โครงการ โป้เบ๊ ทาวเวอร์ (ระยะดำเนินการ)  
ระหว่างเดือนเมษายน 2567– เมษายน 2569

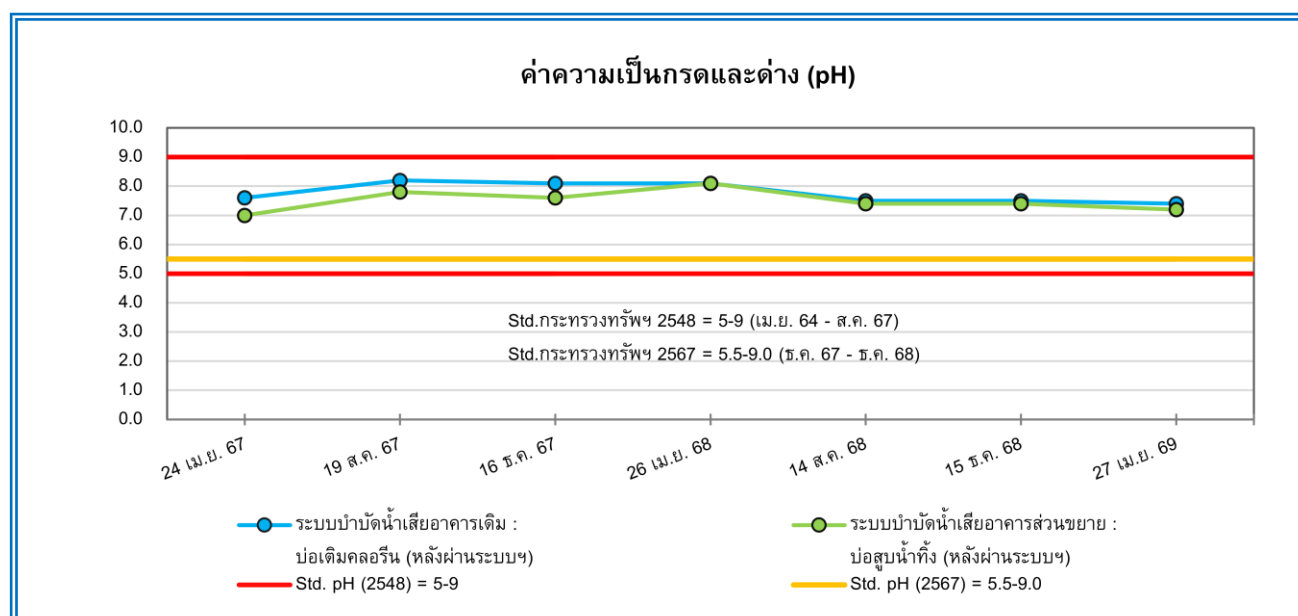
**รูปที่ 4-4** กราฟเปรียบเทียบผลการตรวจวิเคราะห์ค่าความเป็นกรด – ด่าง (pH) (หลังผ่านระบบฯ)  
โครงการ โป้เบ๊ ทาวเวอร์ (ระยะดำเนินการ)  
ระหว่างเดือนเมษายน 2567– เมษายน 2569

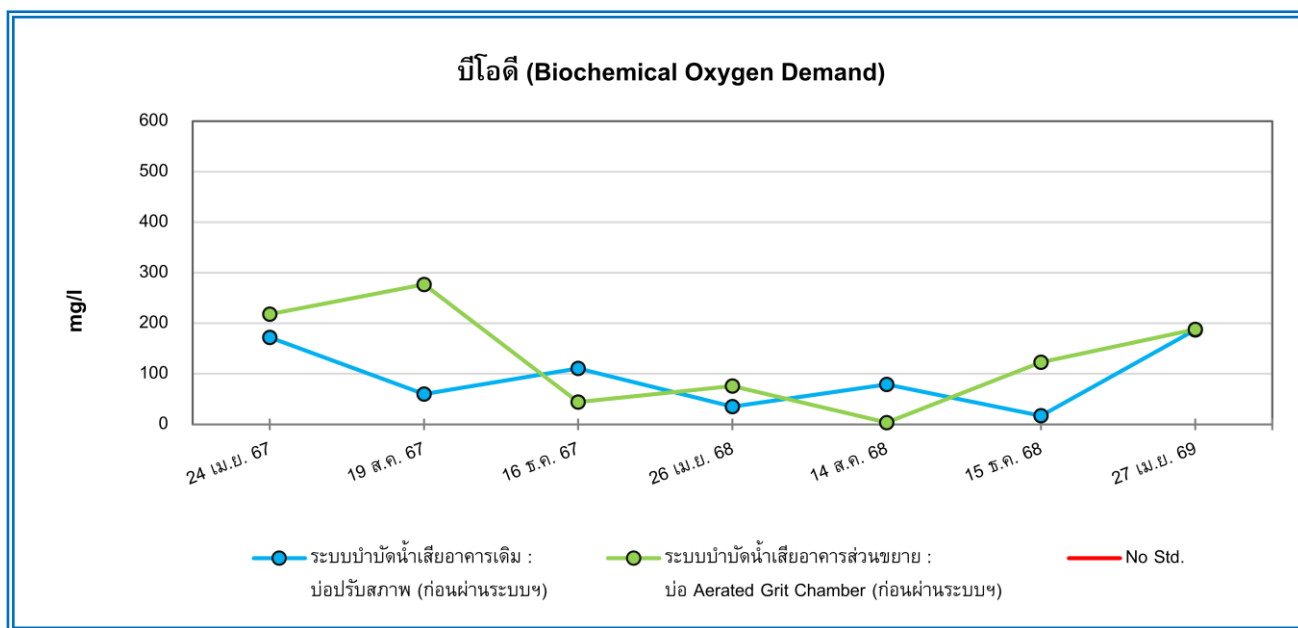
**รูปที่ 4-5** กราฟเปรียบเทียบผลการตรวจวิเคราะห์ปริมาณบีโอดี (Biochemical Oxygen Demand) (ก่อนผ่านระบบฯ)  
โครงการ โป้เบ๊ ทาวเวอร์ (ระยะดำเนินการ)  
ระหว่างเดือนเมษายน 2567– เมษายน 2569

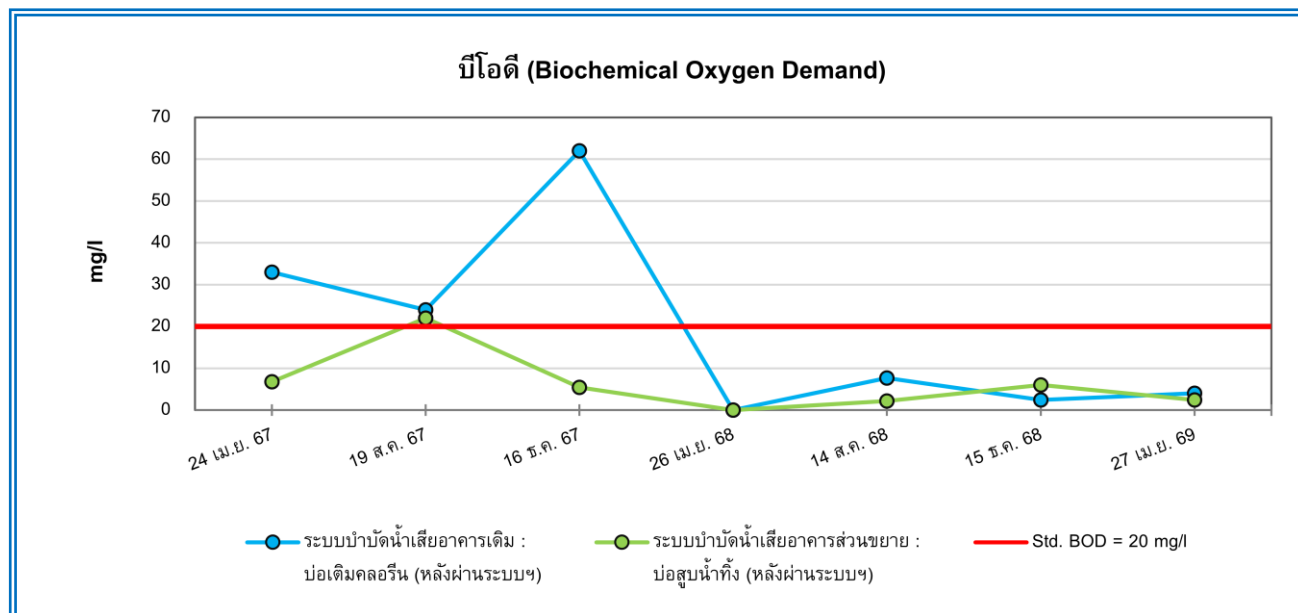
**รูปที่ 4-6** กราฟเปรียบเทียบผลการตรวจวิเคราะห์ปริมาณบีโอดี (Biochemical Oxygen Demand) (หลังผ่านระบบฯ)  
โครงการ โป้เบ๊ ทาวเวอร์ (ระยะดำเนินการ)  
ระหว่างเดือนเมษายน 2567– เมษายน 2569

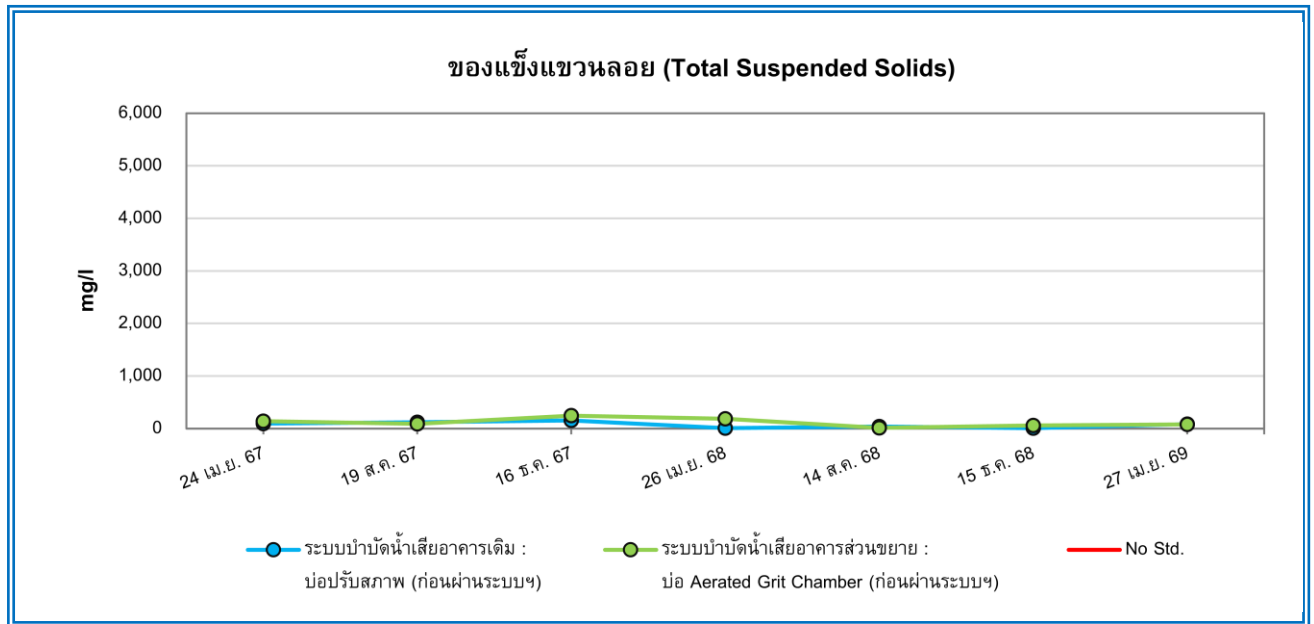
**รูปที่ 4-7** กราฟเปรียบเทียบผลการตรวจวิเคราะห์ปริมาณของแข็งแขวนลอย (Total Suspended Solids) (ก่อนผ่านระบบฯ)  
โครงการ โป้เบ๊ ทาวเวอร์ (ระยะดำเนินการ)  
ระหว่างเดือนเมษายน 2567– เมษายน 2569

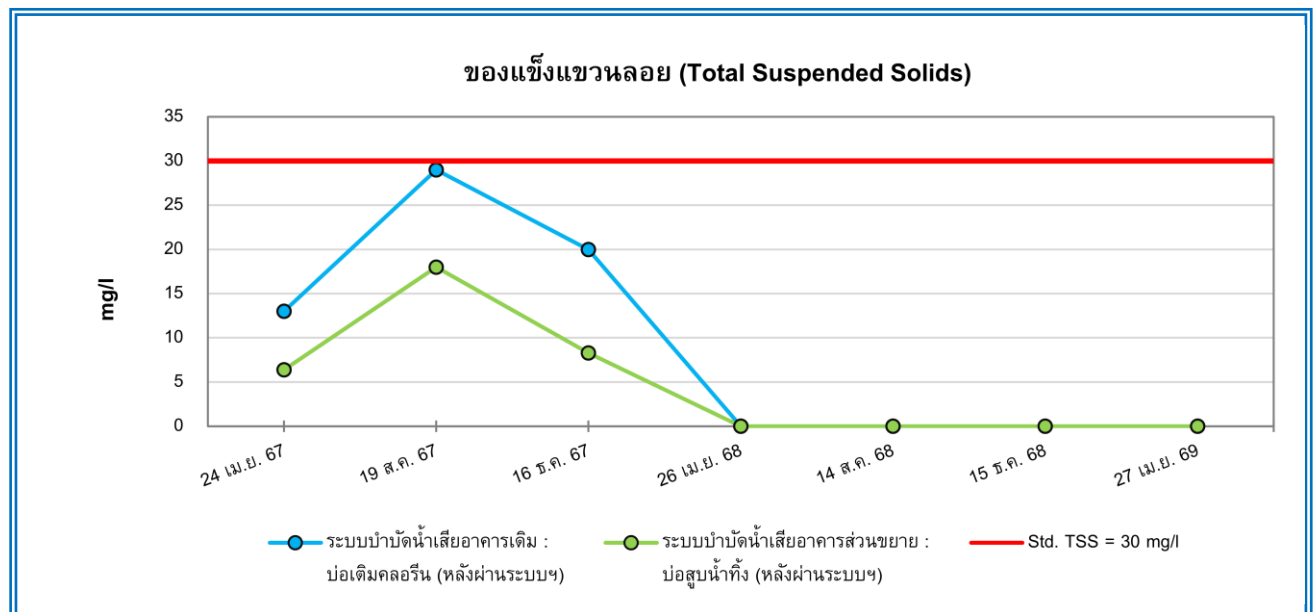
**รูปที่ 4-8** กราฟเปรียบเทียบผลการตรวจวิเคราะห์ปริมาณของแข็งแขวนลอย (Total Suspended Solids) (หลังผ่านระบบฯ)  
โครงการ โป้เบ๊ ทาวเวอร์ (ระยะดำเนินการ)  
ระหว่างเดือนเมษายน 2567– เมษายน 2569

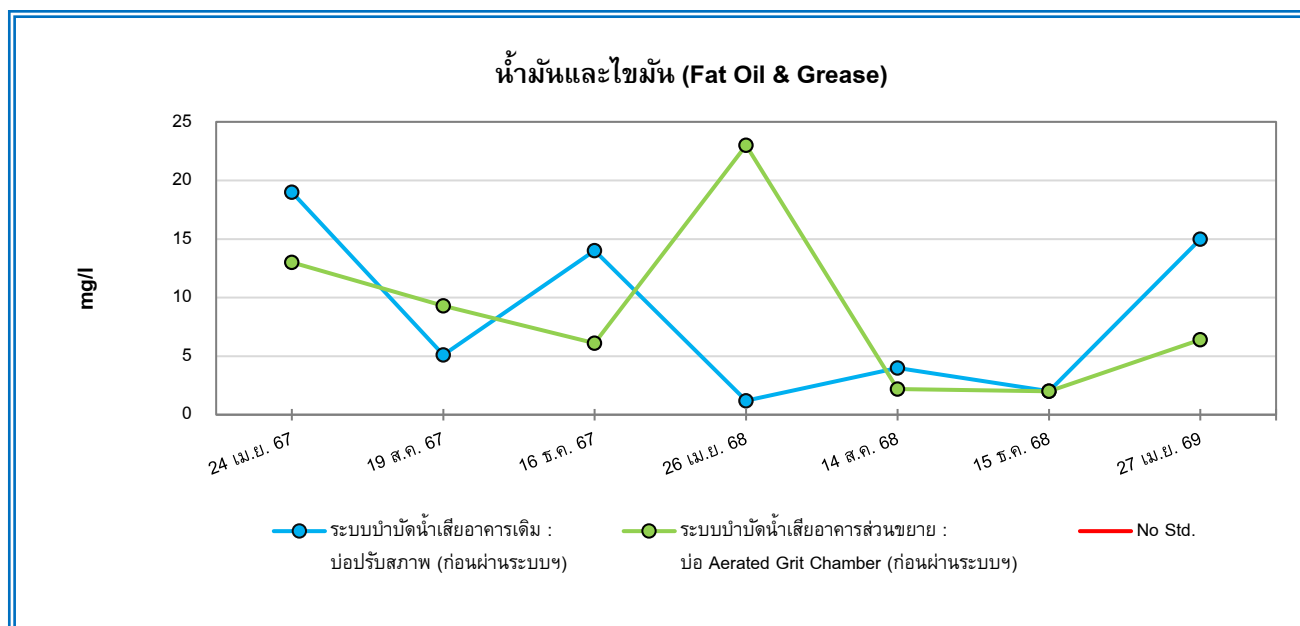
**รูปที่ 4-9** กราฟเปรียบเทียบผลการตรวจวิเคราะห์ปริมาณน้ำมันและไขมัน (Fat Oil & Grease) (ก่อนผ่านระบบฯ)  
โครงการ โป้เบ้ ทาวเวอร์ (ระยะดำเนินการ)  
ระหว่างเดือนเมษายน 2567– เมษายน 2569

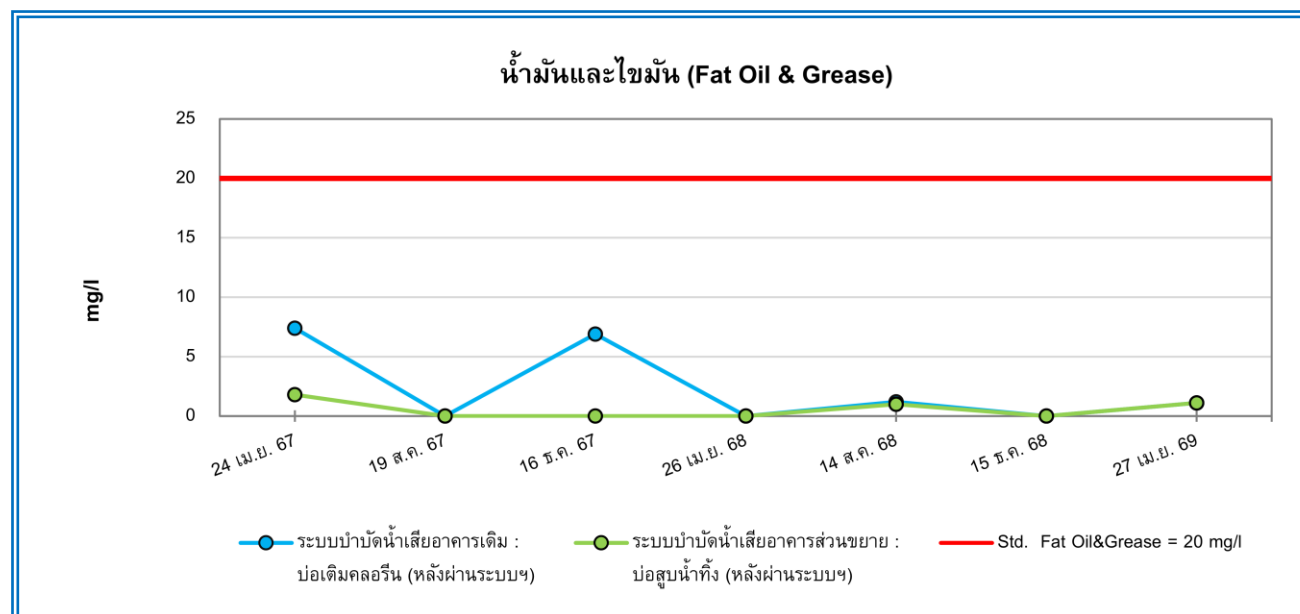
**รูปที่ 4-10** กราฟเปรียบเทียบผลการตรวจวิเคราะห์ปริมาณน้ำมันและไขมัน (Fat Oil & Grease) (หลังผ่านระบบฯ)  
โครงการ โป้เบ้ ทาวเวอร์ (ระยะดำเนินการ)  
ระหว่างเดือนเมษายน 2567– เมษายน 2569

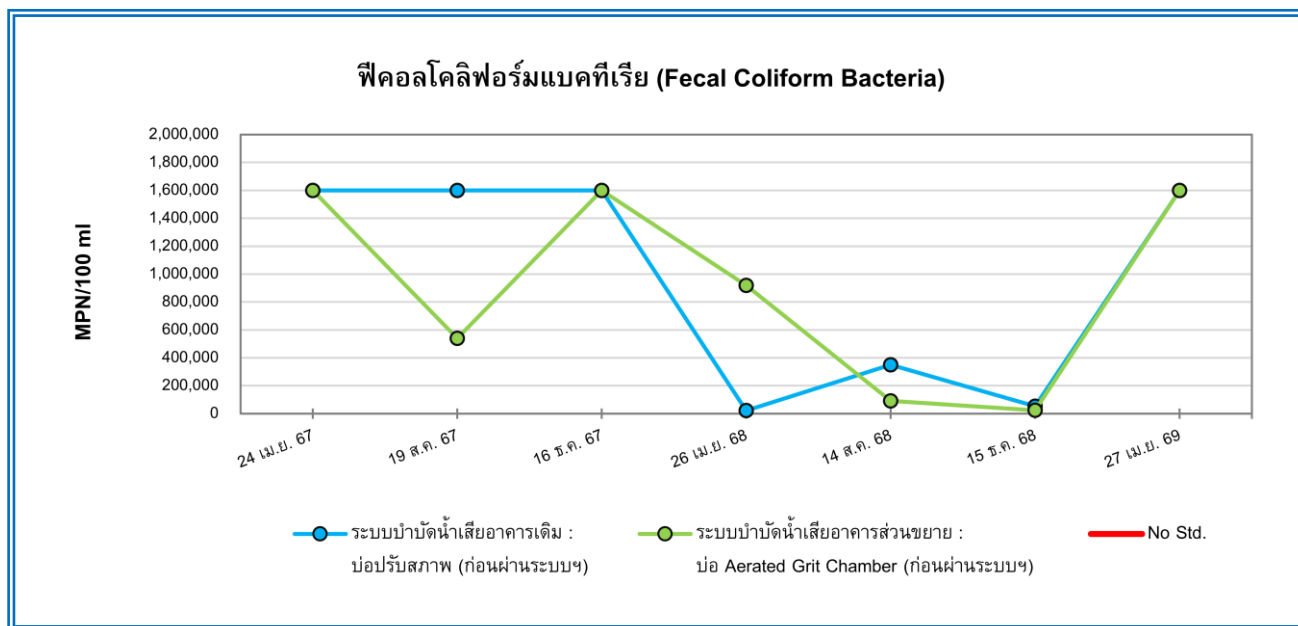
**รูปที่ 4-11** กราฟเปรียบเทียบผลการตรวจวิเคราะห์ปริมาณฟีคอลโคลิฟอร์ม แบคทีเรีย (Fecal Coliform Bacteria) (ก่อนผ่านระบบฯ)  
โครงการ โป้เบ๊ ทาวเวอร์ (ระยะดำเนินการ)  
ระหว่างเดือนเมษายน 2567– เมษายน 2569

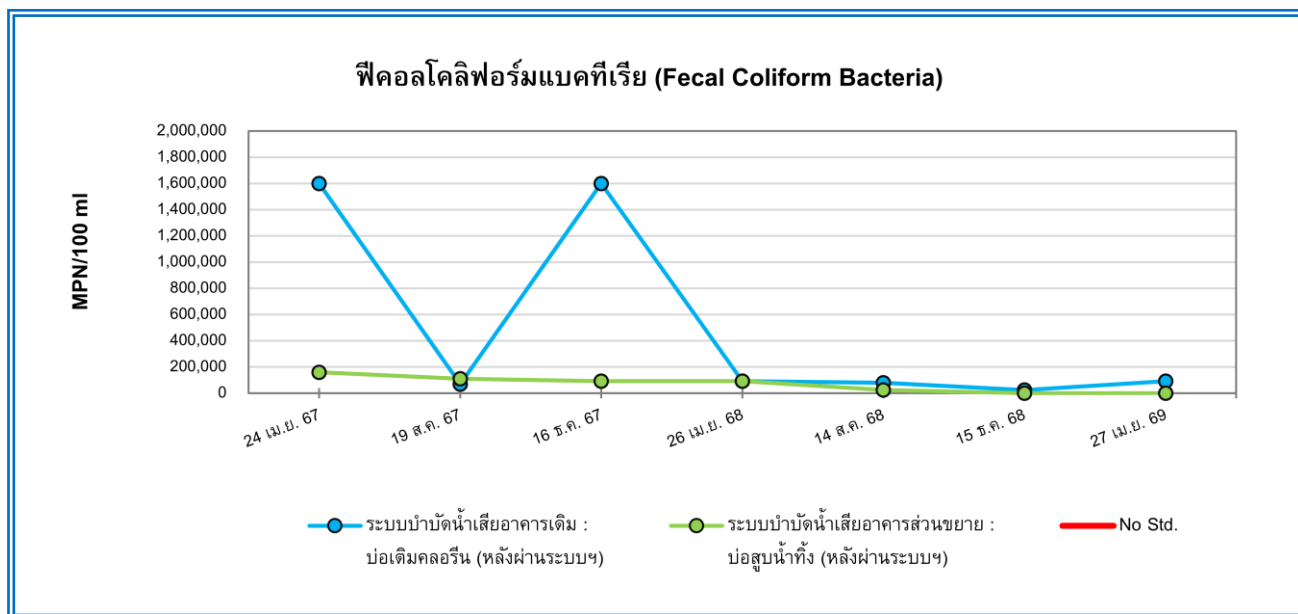
**รูปที่ 4-12** กราฟเปรียบเทียบผลการตรวจวิเคราะห์ปริมาณฟีคอลโคลิฟอร์ม แบคทีเรีย (Fecal Coliform Bacteria) (หลังผ่านระบบฯ)  
โครงการ โป้เบ๊ ทาวเวอร์ (ระยะดำเนินการ)  
ระหว่างเดือนเมษายน 2567– เมษายน 2569

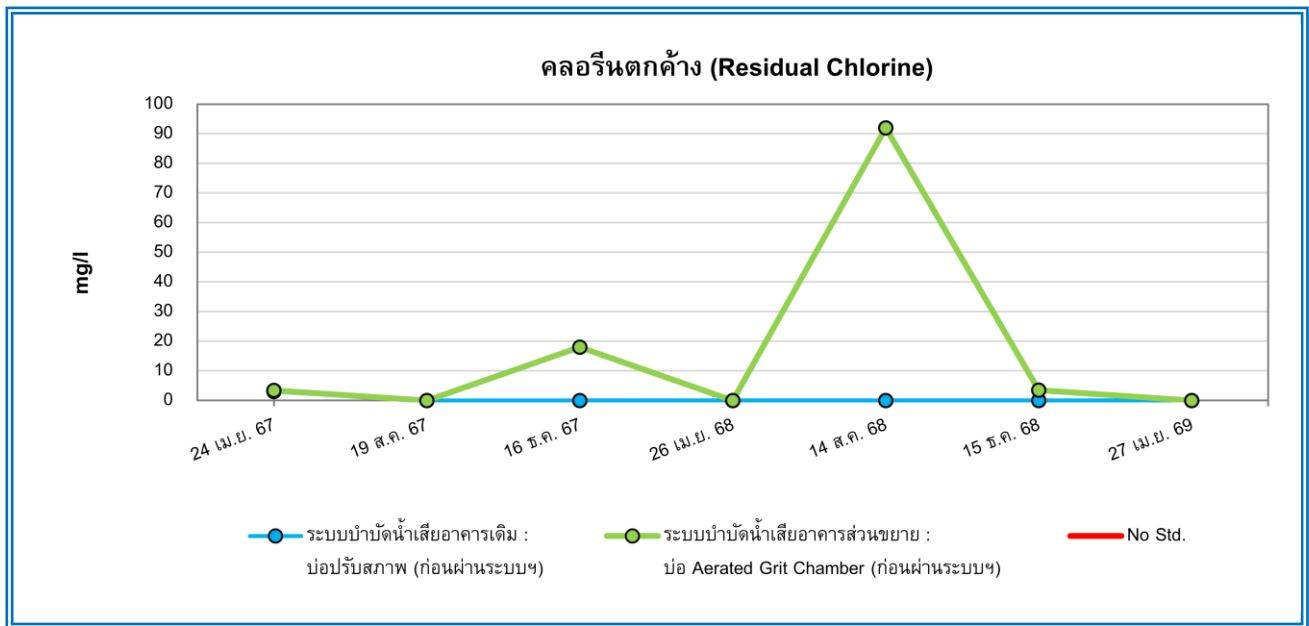
**รูปที่ 4-13** กราฟเปรียบเทียบผลการตรวจวิเคราะห์ปริมาณคลอรีนตกค้าง (Residual Chlorine) (ก่อนผ่านระบบฯ)  
โครงการ โป้เบ๊ ทาวเวอร์ (ระยะดำเนินการ)  
ระหว่างเดือนเมษายน 2567– เมษายน 2569

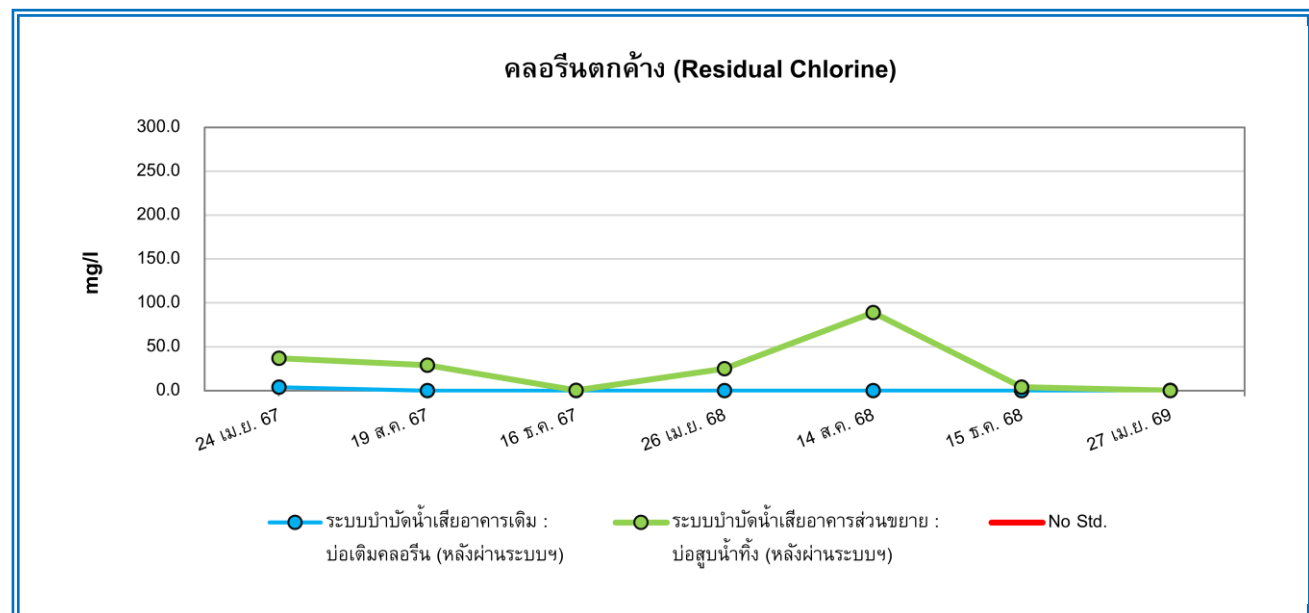
**รูปที่ 4-14** กราฟเปรียบเทียบผลการตรวจวิเคราะห์ปริมาณคลอรีนตกค้าง (Residual Chlorine) (หลังผ่านระบบฯ)  
โครงการ โป้เบ๊ ทาวเวอร์ (ระยะดำเนินการ)  
ระหว่างเดือนเมษายน 2567– เมษายน 2569
