## บทที่ 2

### ผลการปฏิบัติตามมาตรการป้องกันและแก้ไขผลกระทบสิ่งแวดล้อม

บริษัท วี เอ็น ไวรอนเมนต์ จำกัด ได้ดำเนินการติดตามตรวจสอบมาตรการป้องกันและแก้ไขผลกระทบสิ่งแวดล้อมโครงการ THE ART @ THONGLOR (ระยะดำเนินการ) ของนิติบุคคลอาคารชุด ดิอาร์ท แอท ทองหล่อ ที่กำหนดไว้ในรายงานการประเมินผลกระทบสิ่งแวดล้อมซึ่งได้รับความเห็นชอบจากสำนักงานนโยบายและแผนทรัพยากรธรรมชาติและสิ่งแวดล้อมตามเลขที่ ทส. 1009.5/2334 ลงวันที่ 21 กุมภาพันธ์ พ.ศ. 2556 ซึ่งครอบคลุมปัจจัยทางสิ่งแวดล้อมที่สำคัญ ได้แก่

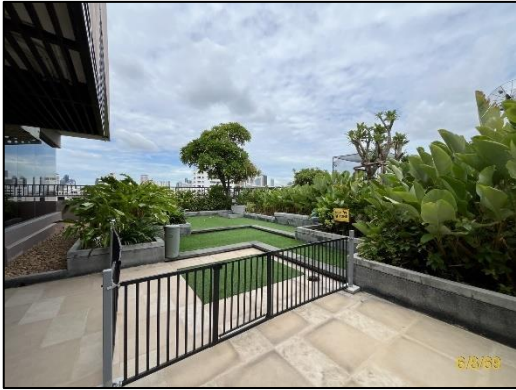
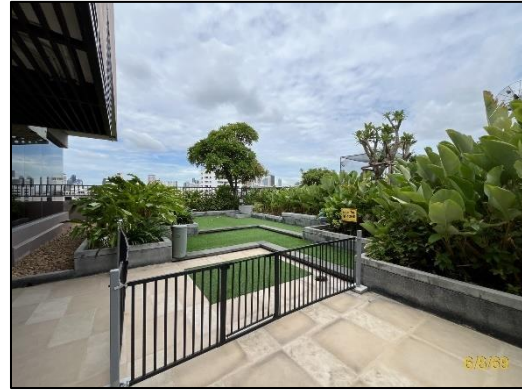
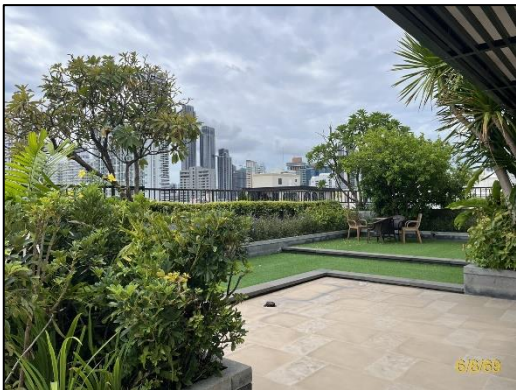
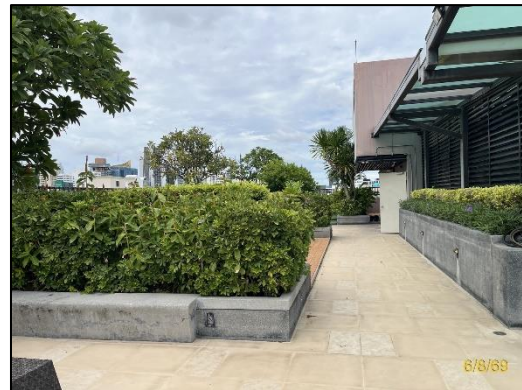
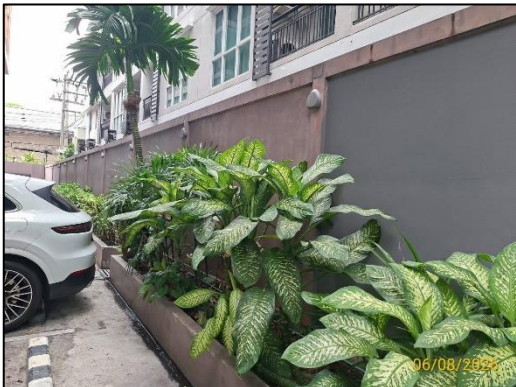
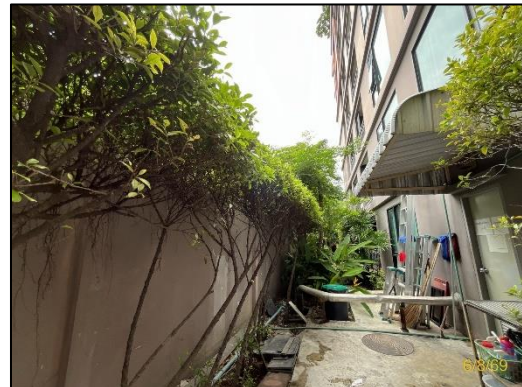
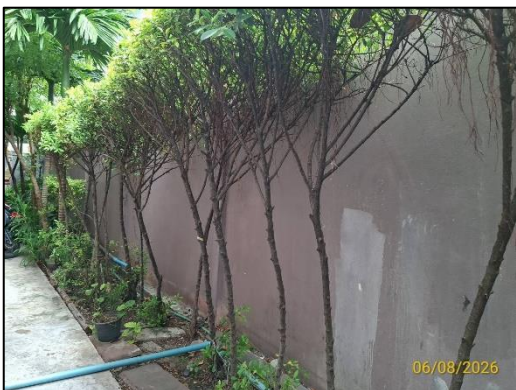
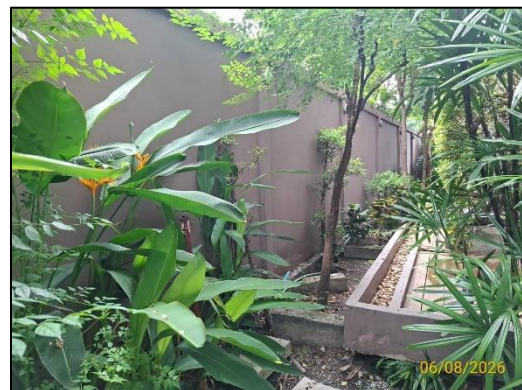
พื้นที่สีเขียวบริเวณชั้นล่าง  
ภาพที่ 2-1 พื้นที่สีเขียวภายในโครงการ

| องค์ประกอบสิ่งแวดล้อม | มาตรการป้องกันและแก้ไขผลกระทบสิ่งแวดล้อม | รายละเอียดการปฏิบัติตามมาตรการฯ | ปัญหา/อุปสรรค/<br>แนวทางแก้ไข | เอกสารและภาพถ่าย<br>ประกอบมาตรการฯ |
|---|---|---|---|---|
| 1.1 สภาพภูมิประเทศ | 1. โครงการจัดให้มีพื้นที่สีเขียวบริเวณชั้นพื้นดิน และชั้นดาดฟ้า รวมมีพื้นที่ทั้งหมด 517.81 ตารางเมตร คิดเป็นสัดส่วน 1 คน ต่อ พื้นที่สีเขียว 1.004 ตารางเมตร โดยตำแหน่งที่ปลูกจะอยู่ตามแนว ร้วของโครงการ โดยรอบอาคาร เพื่อช่วยลดการสะท้อนแสง และ เพิ่มความนุ่มนวลสบายตา เกิดภูมิทัศน์ที่ดีทั้งจากการมองภายใน และจากภายนอกสู่ภายในโครงการ | - โครงการจัดให้มีพื้นที่สีเขียวบริเวณชั้นพื้นดิน เช่น ปลูกไม้ยืนต้น ไม้ พุ่ม พืชคลุมดินบริเวณด้านหน้าโครงการและแนวรั้วโครงการ และชั้น ดาดฟ้าเพื่อเป็นพื้นที่สำหรับพักผ่อนหย่อนใจ ซึ่งช่วยลดการสะท้อนแสง และเพิ่มความนุ่มนวลสบายตา เกิดภูมิทัศน์ที่ดีทั้งจากการมองภายใน และจากภายนอกสู่ภายในโครงการ | - | ภาพที่ 2-1 |

| องค์ประกอบสิ่งแวดล้อม | มาตรการป้องกันและแก้ไขผลกระทบสิ่งแวดล้อม | รายละเอียดการปฏิบัติตามมาตรการฯ | ปัญหา/อุปสรรค/<br>แนวทางแก้ไข | เอกสารและภาพถ่าย<br>ประกอบมาตรการฯ |
|---|---|---|---|---|
| 1.3 คุณภาพอากาศ | 1. จัดให้มีการปลูกไม้ยืนต้นตามแนวรั้วโครงการ เพื่อเป็นแนวกำบังความร้อนจากเครื่องปรับอากาศ | - โครงการมีการปลูกไม้ยืนต้นตามแนวรั้วโครงการ เพื่อเป็นแนวกำบังความร้อนจากเครื่องปรับอากาศ | - | ภาพที่ 2-1 |

| องค์ประกอบสิ่งแวดล้อม | มาตรการป้องกันและแก้ไขผลกระทบสิ่งแวดล้อม | รายละเอียดการปฏิบัติตามมาตรการฯ | ปัญหา/อุปสรรค/<br>แนวทางแก้ไข | เอกสารและภาพถ่าย<br>ประกอบมาตรการฯ |
|---|---|---|---|---|
| | 16. จัดให้มีพื้นที่สีเขียว โดยการปลูกต้นไม้ชนิดต่างๆ เพื่อช่วยดูดซับคาร์บอนมอนอกไซด์ และลดอุณหภูมิ อันเนื่องจากการคายน้ำของพืช และการระเหยน้ำจากผิวดิน | - โครงการจัดให้มีพื้นที่สีเขียวบริเวณชั้นพื้นดิน เช่น ปลูกไม้ยืนต้น ไม้พุ่ม พืชคลุมดินบริเวณด้านหน้าโครงการและแนวรั้วโครงการ และขึ้นดาดฟ้าเพื่อช่วยดูดซับคาร์บอนมอนอกไซด์ และลดอุณหภูมิ อันเนื่องจากการคายน้ำของพืช และการระเหยน้ำจากผิวดิน | - | ภาพที่ 2-1 |

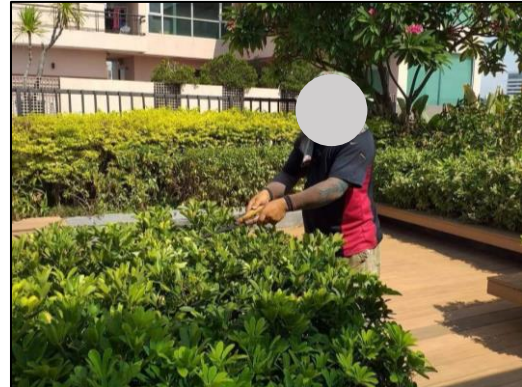
ภาพที่ 2-3 คนสวนดูแลพื้นที่สีเขียว

| องค์ประกอบสิ่งแวดล้อม | มาตรการป้องกันและแก้ไขผลกระทบสิ่งแวดล้อม | รายละเอียดการปฏิบัติตามมาตรการฯ | ปัญหา/อุปสรรค/<br>แนวทางแก้ไข | เอกสารและภาพถ่าย<br>ประกอบมาตรการฯ |
|---|---|---|---|---|
| | 3. คอยดูแลรักษาพื้นที่สีเขียว และต้นไม้ในโครงการให้ดูดีสวยงาม อยู่เสมอ | - โครงการจัดให้มีคนสวนคอยดูแลบริเวณพื้นที่สีเขียวตัดหญ้า ตัดแต่ง กิ่งไม้ รดน้ำต้นไม้ จัดภูมิทัศน์ภายในโครงการให้มีความสวยงามอยู่ เสมอ | - | ภาพที่ 2-3 |

| องค์ประกอบสิ่งแวดล้อม | มาตรการป้องกันและแก้ไขผลกระทบสิ่งแวดล้อม | รายละเอียดการปฏิบัติตามมาตรการฯ | ปัญหา/อุปสรรค/<br>แนวทางแก้ไข | เอกสารและภาพถ่าย<br>ประกอบมาตรการฯ |
|---|---|---|---|---|
| | 17. จัดให้มีแม่บ้านคอยดูแลรักษาพื้นที่สีเขียว และต้นไม้ในโครงการให้ดูดีสวยงามอยู่เสมอ | - โครงการจัดให้มีคนสวนคอยดูแลบริเวณพื้นที่สีเขียวตัดหญ้า ตัดแต่งกิ่งไม้ รดน้ำต้นไม้ จัดภูมิทัศน์ภายในโครงการให้มีความสวยงามอยู่เสมอ | - | ภาพที่ 2-3 |

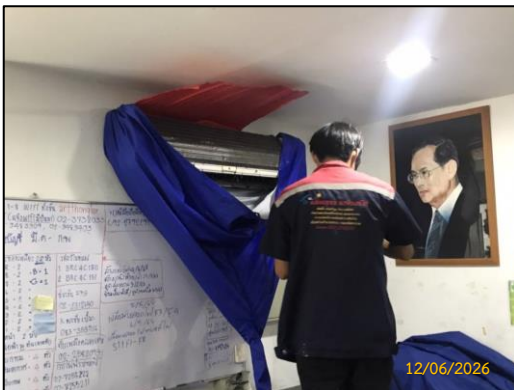
ภาพที่ 2-4 การทำความสะอาดเครื่องปรับอากาศ

| องค์ประกอบสิ่งแวดล้อม | มาตรการป้องกันและแก้ไขผลกระทบสิ่งแวดล้อม | รายละเอียดการปฏิบัติตามมาตรการฯ | ปัญหา/อุปสรรค/<br>แนวทางแก้ไข | เอกสารและภาพถ่าย<br>ประกอบมาตรการฯ |
|---|---|---|---|---|
| | 2. ทำความสะอาดเครื่องปรับอากาศเป็นประจำ เพื่อเพิ่มประสิทธิภาพการทำงานของเครื่องปรับอากาศ และยังเป็นการป้องกันการสะสมของเชื้อโรคและเชื้อแบคทีเรียต่างๆ | - โครงการดำเนินการทำความสะอาดเครื่องปรับอากาศบริเวณพื้นที่ส่วนกลางเป็นประจำทุก 6 เดือน | - | ภาพที่ 2-4 |

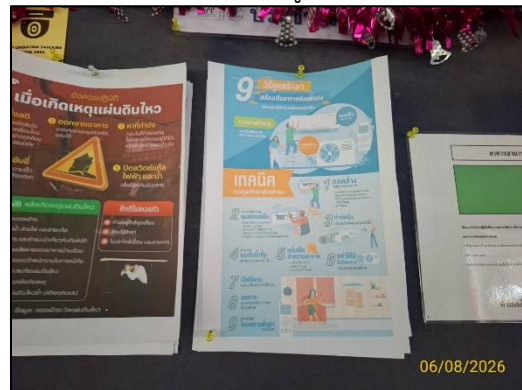
ภาพที่ 2-5 ป้ายณรงค์การล้างเครื่องปรับอากาศ

| องค์ประกอบสิ่งแวดล้อม | มาตรการป้องกันและแก้ไขผลกระทบสิ่งแวดล้อม | รายละเอียดการปฏิบัติตามมาตรการฯ | ปัญหา/อุปสรรค/<br>แนวทางแก้ไข | เอกสารและภาพถ่าย<br>ประกอบมาตรการฯ |
|---|---|---|---|---|
| | 3. ให้นิติบุคคลอาคารชุด ประชาสัมพันธ์ให้ผู้พักอาศัยทำความสะอาดเครื่องปรับอากาศทุกๆ 6 เดือน/ครั้ง | - โครงการดำเนินการติดป้ายประชาสัมพันธ์รณรงค์การล้างเครื่องปรับอากาศ บริเวณบอร์ดประชาสัมพันธ์ซึ่งผู้พักอาศัยสามารถมองเห็นได้อย่างชัดเจน | - | ภาพที่ 2-5 |

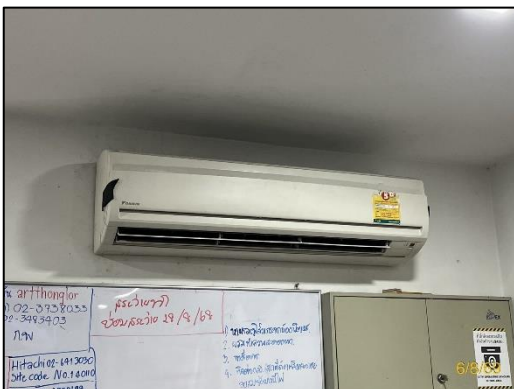
ภาพที่ 2-6 เครื่องปรับอากาศแบบประหยัดพลังงาน

| องค์ประกอบสิ่งแวดล้อม | มาตรการป้องกันและแก้ไขผลกระทบสิ่งแวดล้อม | รายละเอียดการปฏิบัติตามมาตรการฯ | ปัญหา/อุปสรรค/<br>แนวทางแก้ไข | เอกสารและภาพถ่าย<br>ประกอบมาตรการฯ |
|---|---|---|---|---|
| | 4. เจ้าของโครงการต้องเลือกใช้เครื่องปรับอากาศที่มีฉลากประหยัดไฟ และต้องไม่มีสาร CFCs เป็นส่วนประกอบ | - โครงการเลือกใช้เครื่องปรับอากาศที่มีฉลากประหยัดไฟ และไม่มีสาร CFCs เป็นส่วนประกอบ | - | ภาพที่ 2-6 |

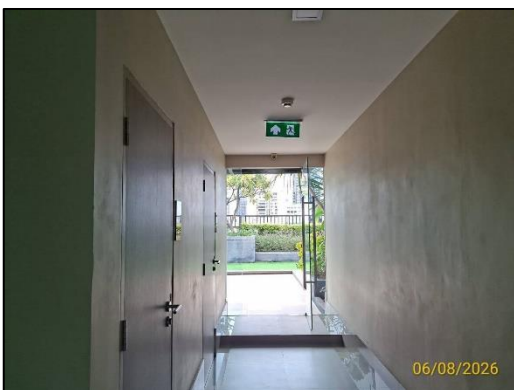
ภาพที่ 2-8 ช่องเปิดระบายอากาศภายในอาคาร

| องค์ประกอบสิ่งแวดล้อม | มาตรการป้องกันและแก้ไขผลกระทบสิ่งแวดล้อม | รายละเอียดการปฏิบัติตามมาตรการฯ | ปัญหา/อุปสรรค/<br>แนวทางแก้ไข | เอกสารและภาพถ่าย<br>ประกอบมาตรการฯ |
|---|---|---|---|---|
| | 6. ดูแลระบบการระบายอากาศภายในอาคารอยู่เสมอ เปิดประตูอาคารบางจุดเพื่อให้อากาศถ่ายเทได้สะดวก | - โครงการจัดให้พนักงานทำความสะอาดคอยตรวจสอบดูแลช่องเปิดระบายอากาศภายในอาคารเป็นประจำ เพื่อให้อากาศถ่ายเทได้สะดวก | - | ภาพที่ 2-7<br>ภาพที่ 2-8 |

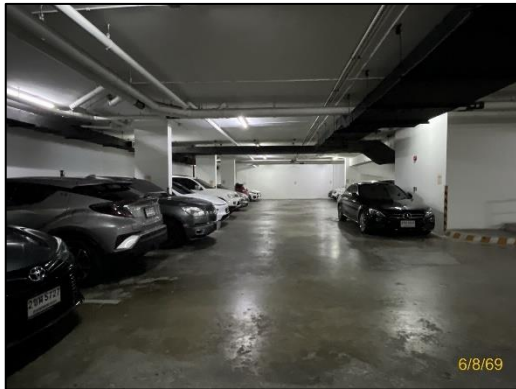
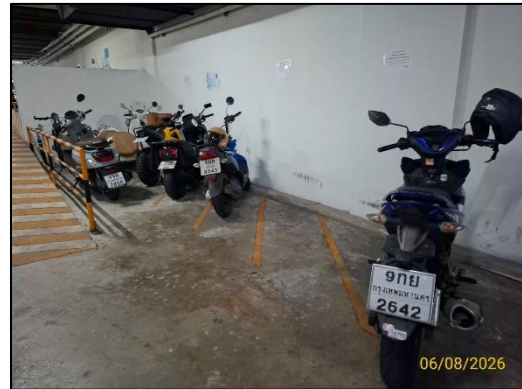
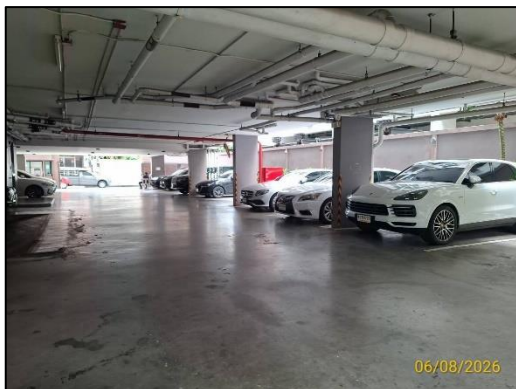
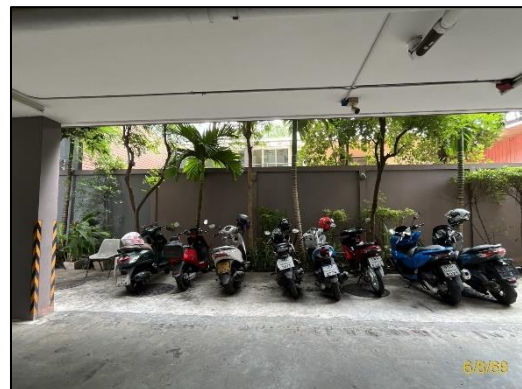
ภาพที่ 2-10 พื้นที่จอดรถ

| องค์ประกอบสิ่งแวดล้อม | มาตรการป้องกันและแก้ไขผลกระทบสิ่งแวดล้อม | รายละเอียดการปฏิบัติตามมาตรการฯ | ปัญหา/อุปสรรค/<br>แนวทางแก้ไข | เอกสารและภาพถ่าย<br>ประกอบมาตรการฯ |
|---|---|---|---|---|
| | 7. ห้ามวางป้าย หรือสิ่งปลูกสร้างอื่นๆ บัง หรือกีดขวางบริเวณช่องเปิดโล่งชั้นลานจอดรถยนต์ | - โครงการจัดให้พนักงานทำความสะอาด และเจ้าหน้าที่รักษาความปลอดภัย คอยตรวจสอบดูแลบริเวณพื้นที่จอดรถมิให้มีสิ่งกีดขวางการจราจรภายในโครงการ | - | ภาพที่ 2-7<br>ภาพที่ 2-9<br>ภาพที่ 2-10 |

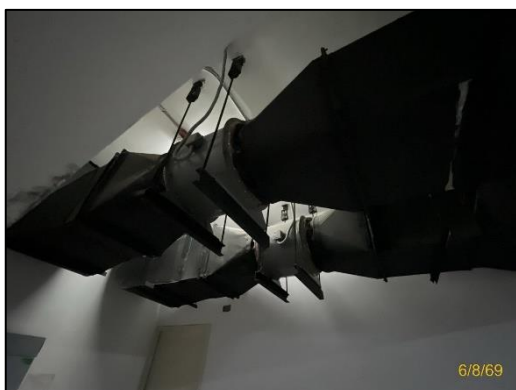
ภาพที่ 2-12 พัฒนาระบายอากาศชั้นใต้ดิน

| องค์ประกอบสิ่งแวดล้อม | มาตรการป้องกันและแก้ไขผลกระทบสิ่งแวดล้อม | รายละเอียดการปฏิบัติตามมาตรการฯ | ปัญหา/อุปสรรค/<br>แนวทางแก้ไข | เอกสารและภาพถ่าย<br>ประกอบมาตรการฯ |
|---|---|---|---|---|
| | 9. จัดให้มีพัดลมดูดอากาศขนาด 3,000 CFM จำนวน 2 ชุด และท่อระบายอากาศเสียจากลานจอดรถยนต์ชั้นใต้ดินไปยังชั้นดินของพื้นที่สีเขียวบริเวณชั้นล่างของโครงการ โดยใช้ดินและจุลินทรีย์ในดินเป็นตัวดูดซับและบำบัดอากาศเสีย ด้วยระบบ EAP (Earth Air Purifier) | - โครงการได้มีการติดตั้งพัดลมดูดอากาศขนาด 3,000 CFM จำนวน 2 ชุด และท่อระบายอากาศเสียจากลานจอดรถยนต์ชั้นใต้ดินไปยังชั้นดินของพื้นที่สีเขียวบริเวณชั้นล่างของโครงการ ทั้งนี้ ทางโครงการมิได้ติดตั้งระบบ EAP (Earth Air Purifier) ที่ช่วยในการดูดซับและบำบัดอากาศเสียจากลานจอดรถยนต์ชั้นใต้ดิน | ตารางที่ 4-1 | ภาพที่ 2-12 |

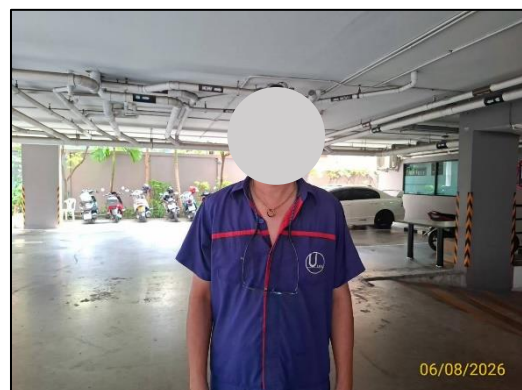
ภาพที่ 2-13 ช่างประจำโครงการ

| องค์ประกอบสิ่งแวดล้อม | มาตรการป้องกันและแก้ไขผลกระทบสิ่งแวดล้อม | รายละเอียดการปฏิบัติตามมาตรการฯ | ปัญหา/อุปสรรค/<br>แนวทางแก้ไข | เอกสารและภาพถ่าย<br>ประกอบมาตรการฯ |
|---|---|---|---|---|
| 1.3 คุณภาพอากาศ (ต่อ) | 10. ตรวจสอบการทำงานของระบบระบายอากาศ และท่อระบายอากาศบริเวณลานจอดรถยนต์ชั้นใต้ดินเป็นประจำ ตามคู่มือแนะนำผลิตภัณฑ์เป็นประจำทุกๆ 3 เดือน/ครั้ง หากพบว่าชำรุดต้องรีบดำเนินการแก้ไขทันที | - โครงการจัดให้มีช่างประจำโครงการคอยตรวจสอบการทำงานของระบบระบายอากาศ และท่อระบายอากาศให้มีประสิทธิภาพพร้อมใช้งานเป็นประจำอย่างสม่ำเสมอ | - | ภาพที่ 2-13 |

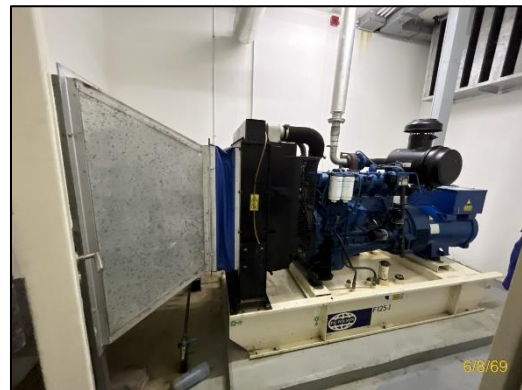
ภาพที่ 2-17 เครื่องกำเนิดไฟฟ้าสำรอง

| องค์ประกอบสิ่งแวดล้อม | มาตรการป้องกันและแก้ไขผลกระทบสิ่งแวดล้อม | รายละเอียดการปฏิบัติตามมาตรการฯ | ปัญหา/อุปสรรค/<br>แนวทางแก้ไข | เอกสารและภาพถ่าย<br>ประกอบมาตรการฯ |
|---|---|---|---|---|
| | 14. เครื่องกำเนิดไฟฟ้าสำรอง ต้องติดตั้งให้เหมาะสม และมีระบบป้องกันเสียง แร่งสั่นสะเทือน และระบบกำจัดไอเสีย | - โครงการมีการติดตั้งเครื่องกำเนิดไฟฟ้าสำรองบริเวณชั้นใต้ดิน และมีระบบป้องกันเสียง แร่งสั่นสะเทือน และระบบกำจัดไอเสีย | - | ภาพที่ 2-17 |

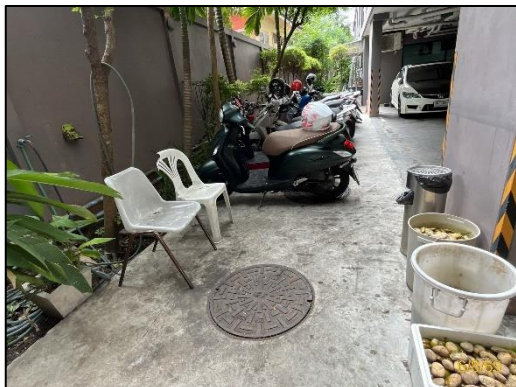
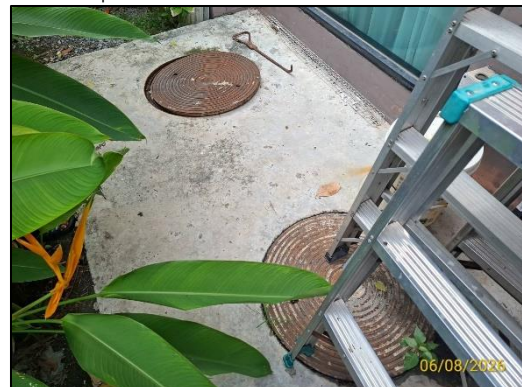
ภาพที่ 2-19 ระบบบำบัดน้ำเสีย

| องค์ประกอบสิ่งแวดล้อม | มาตรการป้องกันและแก้ไขผลกระทบสิ่งแวดล้อม | รายละเอียดการปฏิบัติตามมาตรการฯ | ปัญหา/อุปสรรค/<br>แนวทางแก้ไข | เอกสารและภาพถ่าย<br>ประกอบมาตรการฯ |
|---|---|---|---|---|
| 1.6 ทรัพยากรน้ำ<br>(1) การจัดการน้ำเสีย | 1. จัดให้มีระบบบำบัดน้ำเสียภายในโครงการ เพื่อลดค่าความสกปรกในน้ำเสียให้เป็นไปตามมาตรฐานน้ำทิ้ง เป็นแบบระบบบำบัดน้ำเสียชนิดระบบเติมอากาศ 2 ชุด รองรับน้ำเสีย 43.17 ลบ.ม. และ 40.82 ลบ.ม. ฝังไว้ใต้ดินบริเวณด้านหน้า และด้านหลังอาคาร ประกอบด้วย บ่อดักไขมัน บ่อแยกกากตะกอน บ่อเติมอากาศ บ่อดักตะกอน และบ่อเก็บตะกอนส่วนเกิน | - โครงการจัดให้มีระบบบำบัดน้ำเสียรวมเป็นแบบระบบบำบัดน้ำเสียชนิดระบบเติมอากาศ จำนวน 2 ชุด บริเวณด้านหน้า และด้านหลังโครงการ 84 ลูกบาศก์เมตร/วัน ซึ่งรายละเอียดเป็นไปตามที่มาตรการกำหนด | - | ภาพที่ 2-19 |

| องค์ประกอบสิ่งแวดล้อม | มาตรการป้องกันและแก้ไขผลกระทบสิ่งแวดล้อม | รายละเอียดการปฏิบัติตามมาตรการฯ | ปัญหา/อุปสรรค/<br>แนวทางแก้ไข | เอกสารและภาพถ่าย<br>ประกอบมาตรการฯ |
|---|---|---|---|---|
| | 9. ตรวจสอบฝาบ่อ และส่วนที่ต้องเข้าไปดูแล และซ่อมแซมระบบให้อยู่ในสภาพปิดมิดชิดตลอดเวลา เพื่อป้องกันละอองน้ำเสีย และกลิ่นเหม็นที่เกิดขึ้นจากก๊าซไฮโดรเจนซัลไฟด์จากระบบบำบัดน้ำเสีย | - โครงการจัดให้ช่างประจำโครงการคอยตรวจสอบฝาบ่อ และส่วนที่ต้องเข้าไปดูแล ให้อยู่ในสภาพปิดมิดชิดตลอดเวลา เพื่อป้องกันการปนเปื้อนจากละอองน้ำเสียและกลิ่นเหม็นจากระบบบำบัดน้ำเสีย | - | ภาพที่ 2-13<br>ภาพที่ 2-19 |

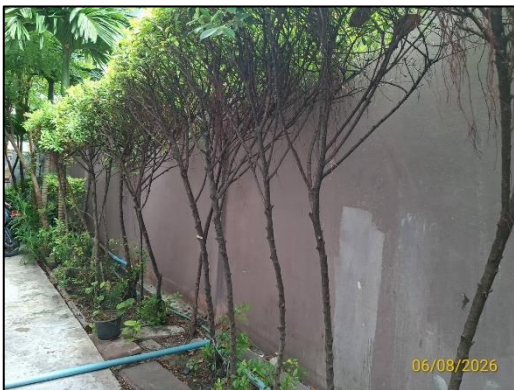
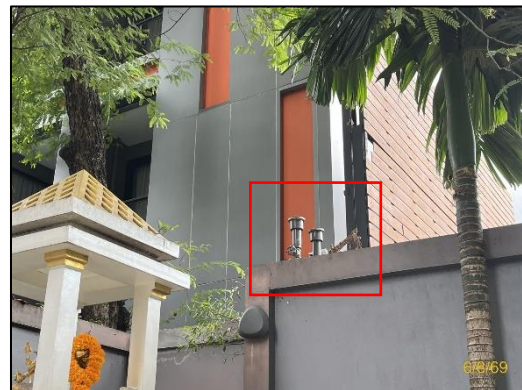
ภาพที่ 2-20 พื้นที่กำจัดก๊าซมีเทน

| องค์ประกอบสิ่งแวดล้อม | มาตรการป้องกันและแก้ไขผลกระทบสิ่งแวดล้อม | รายละเอียดการปฏิบัติตามมาตรการฯ | ปัญหา/อุปสรรค/<br>แนวทางแก้ไข | เอกสารและภาพถ่าย<br>ประกอบมาตรการฯ |
|---|---|---|---|---|
| | 2. จัดให้มีการกำจัดก๊าซมีเทน ที่เกิดขึ้นจากระบบบำบัดน้ำเสีย รวมทั้ง 2 แห่ง โดยวิธี Soil Bed ขนาด 40.0 ตร.ม./แห่ง และ Aerosol โดยใช้วิธี Soil Bed ขนาด 5.0 ตร.ม./แห่ง | - โครงการจัดให้มีพื้นที่กำจัดก๊าซมีเทนและ Aerosol ด้วยวิธี Soil Bed และท่อระบายก๊าซมีเทนที่เกิดจากระบบบำบัดน้ำเสีย | - | ภาพที่ 2-20 |

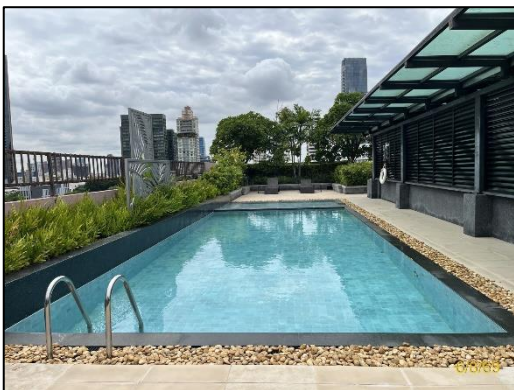
ภาพที่ 2-22 โครงสร้างสระว่ายน้ำ

| องค์ประกอบสิ่งแวดล้อม | มาตรการป้องกันและแก้ไขผลกระทบสิ่งแวดล้อม | รายละเอียดการปฏิบัติตามมาตรการฯ | ปัญหา/อุปสรรค/<br>แนวทางแก้ไข | เอกสารและภาพถ่าย<br>ประกอบมาตรการฯ |
|---|---|---|---|---|
| (2) การจัดการสระว่ายน้ำ | ข้อกำหนด และคำแนะนำของคณะกรรมการสาธารณสุข ฉบับที่ 1/2550 เรื่อง การควบคุมการประกอบกิจการสระว่ายน้ำ หรือกิจการอื่นๆ ในทำนองเดียวกัน ดังนี้<br>1) สระว่ายน้ำ และส่วนประกอบ<br>- โครงสร้างสระว่ายน้ำ สร้างด้วยคอนกรีตเสริมเหล็ก หรือวัสดุที่มีความมั่นคงแข็งแรง น้ำซึมไม่ได้ ผนังเรียบ อยู่ในสภาพดี และทำความสะอาดง่าย | - โครงการมีการก่อสร้างสระว่ายน้ำด้วยคอนกรีตเสริมเหล็กและวัสดุที่มีความมั่นคงแข็งแรง รวมถึงมีช่างประจำโครงการคอยตรวจสอบโครงสร้างสระว่ายน้ำเป็นประจำอย่างสม่ำเสมอ | - | ภาพที่ 2-22 |
| | - พื้นทำด้วยวัสดุแข็งแรง เรียบ ไม่ดูดซึมน้ำ ทำความสะอาดง่าย ไม่ลื่น อยู่ในสภาพดี | โครงการก่อสร้างพื้นสระว่ายน้ำด้วยวัสดุที่แข็งแรง เรียบ ไม่ดูดซึมน้ำ ทำความสะอาดง่าย ไม่ลื่น อยู่ในสภาพดี | - | ภาพที่ 2-22 |

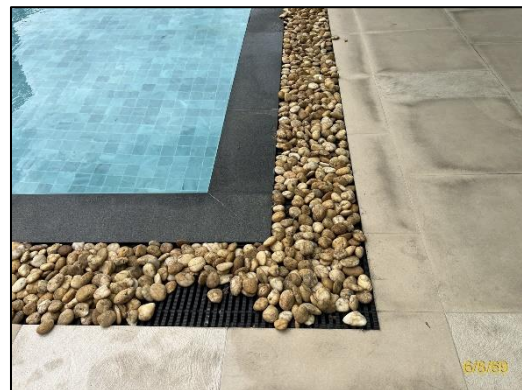
ภาพที่ 2-23 รางระบายน้ำ

| องค์ประกอบสิ่งแวดล้อม | มาตรการป้องกันและแก้ไขผลกระทบสิ่งแวดล้อม | รายละเอียดการปฏิบัติตามมาตรการฯ | ปัญหา/อุปสรรค/<br>แนวทางแก้ไข | เอกสารและภาพถ่าย<br>ประกอบมาตรการฯ |
|---|---|---|---|---|
| | - มีรางระบายน้ำล้นมีฝาปิดรอบสระว่ายน้ำ กว้าง 30-40 ซม. ไม่เป็นสนิม แข็งแรง ทำความสะอาดง่าย อยู่ในสภาพดี และไม่มีน้ำล้นออกจากราง | - โครงการมีรางระบายน้ำล้นบริเวณรอบสระว่ายน้ำ มีฝาปิดรอบสระว่ายน้ำ กว้าง 30-40 ซม. ไม่เป็นสนิม แข็งแรง ทำความสะอาดง่าย อยู่ในสภาพดี และไม่มีน้ำล้นออกจากราง | - | ภาพที่ 2-23 |

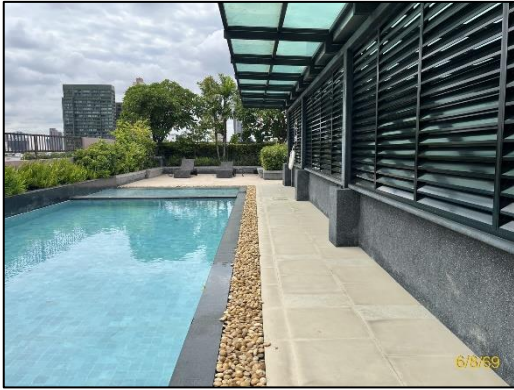
ภาพที่ 2-24 ทางเดินรอบสระว่ายน้ำ

| องค์ประกอบสิ่งแวดล้อม | มาตรการป้องกันและแก้ไขผลกระทบสิ่งแวดล้อม | รายละเอียดการปฏิบัติตามมาตรการฯ | ปัญหา/อุปสรรค/<br>แนวทางแก้ไข | เอกสารและภาพถ่าย<br>ประกอบมาตรการฯ |
|---|---|---|---|---|
| | - มีที่ว่างสำหรับใช้เป็นทางเดินรอบสระว่ายน้ำ ความกว้างไม่น้อยกว่า 1.2 เมตร ไม่ลื่น ไม่มีน้ำขัง ทำความสะอาดง่าย | - โครงการได้ก่อสร้างให้บริเวณสระว่ายน้ำมีที่ว่างสำหรับใช้เป็นทางเดินรอบสระว่ายน้ำ ความกว้างไม่น้อยกว่า 1.2 ม. ไม่ลื่น ไม่มีน้ำขัง ทำความสะอาดง่าย | - | ภาพที่ 2-24 |

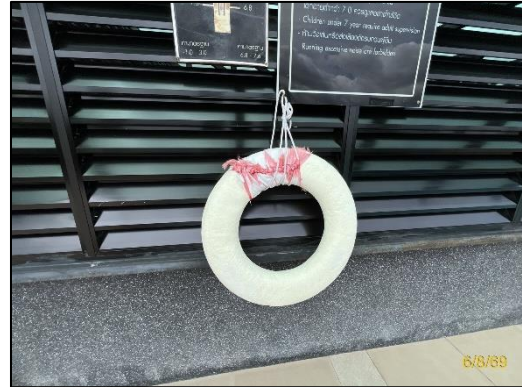
ภาพที่ 2-31 อุปกรณ์ช่วยชีวิตประจำสระว่ายน้ำ

| องค์ประกอบสิ่งแวดล้อม | มาตรการป้องกันและแก้ไขผลกระทบสิ่งแวดล้อม | รายละเอียดการปฏิบัติตามมาตรการฯ | ปัญหา/อุปสรรค/<br>แนวทางแก้ไข | เอกสารและภาพถ่าย<br>ประกอบมาตรการฯ |
|---|---|---|---|---|
| 1.6 ทรัพยากรน้ำ (ต่อ)<br>(2) การจัดการสระว่ายน้ำ | - มีอุปกรณ์ในการช่วยชีวิตประจำสระว่ายน้ำ ได้แก่ ไม้ช่วยชีวิต<br>ห่วงชูชีพ เครื่องหายใจ ห้องปฐมพยาบาล หรือชุดปฐมพยาบาล<br>เป็นต้น และมีการฝึกซ้อมการใช้งาน | - โครงการจัดให้มีอุปกรณ์ในการช่วยชีวิตประจำสระว่ายน้ำ ได้แก่ ห่วง<br>ชูชีพ จำนวน 1 อัน | ตารางที่ 4-1 | ภาพที่ 2-31 |
