ผลการปฏิบัติตามมาตรการป้องกัน และ แก้ไขผลกระทบสิ่งแวดล้อม

#### 2.1 ผลการปฏิบัติตามมาตรการป้องกัน และ แก้ไขผลกระทบสิ่งแวดล้อมของโครงการ

ผลการตรวจสอบการปฏิบัติตามมาตรการป้องกัน และ แก้ไขผลกระทบสิ่งแวดล้อม ระยะ  
ดำเนินการ โครงการ Inter Lux Residence (Sukhumvit 13) ของ อินเตอร์ ลักส์ เรซิเดนซ์ จำกัด จำกัด  
ในระหว่างเดือน มกราคม – มิถุนายน 2569 แสดงดังตารางที่ 2.2-1

ตารางที่ 2.2-1 ผลการปฏิบัติตามมาตรการป้องกันและแก้ไขผลกระทบสิ่งแวดล้อม ระยะดำเนินการ ประจำเดือน มกราคม – มิถุนายน 2569  
ของโครงการ Inter Lux Residence (Sukhumvit 13)

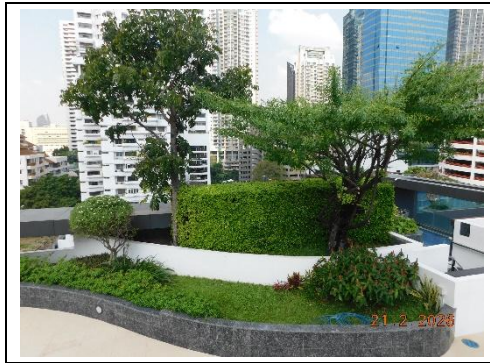
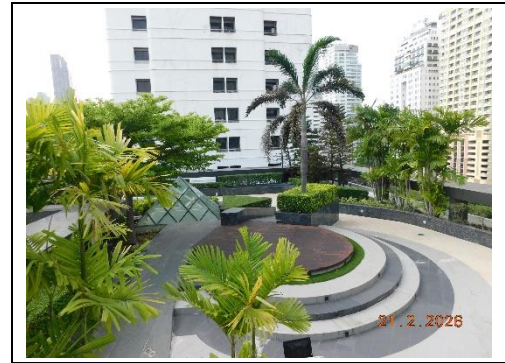
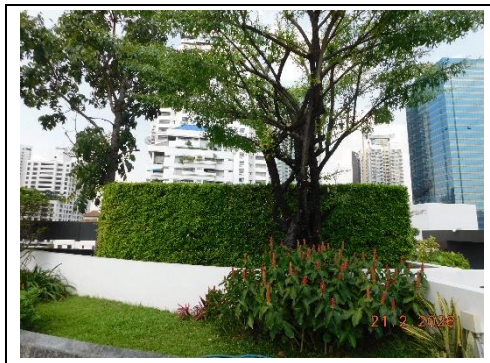
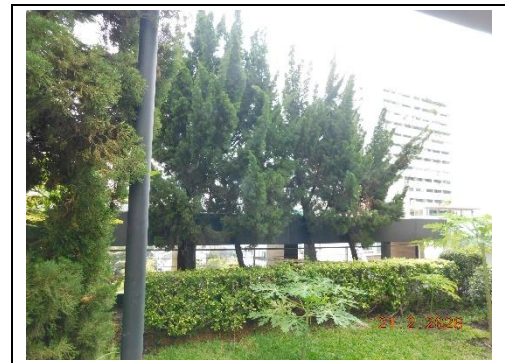
รูปที่ 2.3-1 สภาพภูมิอากาศ

| องค์ประกอบทางสิ่งแวดล้อมและ<br>คุณค่าต่างๆ | มาตรการป้องกันและแก้ไขผลกระทบสิ่งแวดล้อม | ผลการปฏิบัติตามมาตรการฯ/ปัญหา/อุปสรรค<br>(✓ ดำเนินการแล้ว ✕ ยังไม่ดำเนินการ ⊙ ดำเนินการไม่ครบถ้วน) | | อ้างอิง<br>รูป/เอกสาร |
|---|---|---|---|---|
| 1.ทรัพยากรสิ่งแวดล้อมทาง<br>กายภาพ<br><br>1.1 คุณภาพอากาศ | 1) จัดให้มีพื้นที่สีเขียวภายในโครงการ ขนาด 567 ตารางเมตร เป็นพื้นที่สีเขียวบนพื้นดิน 502 ตารางเมตร และไม้ยืนต้น 363 ตารางเมตร คิดเป็นร้อยละ 72.31 ของพื้นที่สีเขียวบนพื้นดินซึ่งจากผลการคำนวณความสามารถในการดูดซับ CO <sub>2</sub> (เมื่อเทียบเป็นค่า C) ของต้นไม้ชนิดต่างๆ ภายในโครงการจะได้อัตราการดูดซับ CO <sub>2</sub> ของต้นไม้ทั้งหมดในโครงการ เท่ากับ 1,008 กรัมต่อวัน ในขณะที่มีปริมาณคาร์บอนที่เกิดจากยานพาหนะของโครงการเท่ากับ 12.70 กรัมต่อวัน ดังนั้นต้นไม้ภายในโครงการสามารถดูดซับ CO <sub>2</sub> ที่เกิดจากยานพาหนะในโครงการได้อย่างพอเพียง | ✓ | ภายในพื้นที่ของโครงการมีจำนวนของต้นไม้ และ พืชพันธุ์พอเพียงต่อพื้นที่โครงการ | รูปที่ 2.3-1 |

พื้นที่สีเขียว

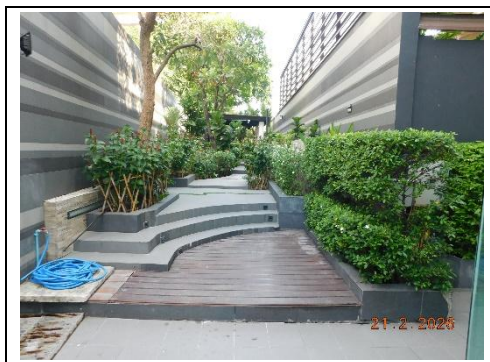
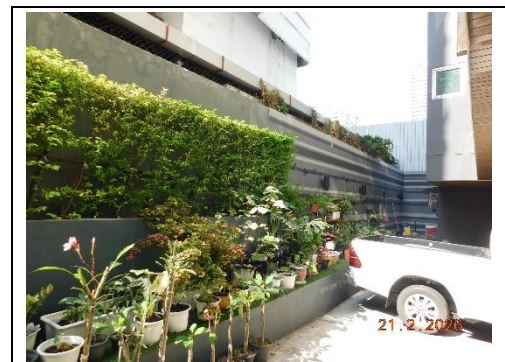
| องค์ประกอบทางสิ่งแวดล้อมและ<br>คุณค่าต่างๆ | มาตรการป้องกันและแก้ไขผลกระทบสิ่งแวดล้อม | ผลการปฏิบัติตามมาตรการฯ/ปัญหา/อุปสรรค<br>(✓ ดำเนินการแล้ว ✕ ยังไม่ดำเนินการ ⊙ ดำเนินการไม่ครบถ้วน) | อ้างอิง<br>รูป/เอกสาร |
|---|---|---|---|
| | 3) รอบพื้นที่โครงการที่ติดกับอาคารข้างเคียง ให้ปลูกต้นไม้ยืนต้นช่วยดูดซับมลพิษทางอากาศที่เกิดขึ้นจากรถยนต์ในโครงการ และ จากการระบายอากาศชั้นใต้ดินในโครงการ | ✓ ทางโครงการได้มีการจัดทำพื้นที่สีเขียวบริเวณรอบๆโครงการโดยเลือกลักษณะพันธุ์ต่างๆ ตามความเหมาะสมภายในพื้นที่ | รูปที่ 2.3-1 |

ไม้ยืนต้น

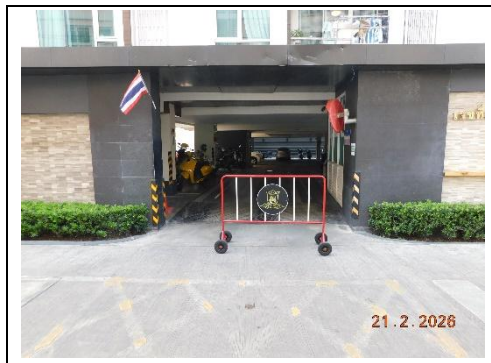
รูปที่ 2.3-2 การจราจร

| องค์ประกอบทางสิ่งแวดล้อมและ<br>คุณค่าต่างๆ | มาตรการป้องกันและแก้ไขผลกระทบสิ่งแวดล้อม | ผลการปฏิบัติตามมาตรการฯ/ปัญหา/อุปสรรค<br>(✓ ดำเนินการแล้ว ✕ ยังไม่ดำเนินการ ⊙ ดำเนินการไม่ครบถ้วน) | อ้างอิง<br>รูป/เอกสาร |
|---|---|---|---|
| <b>2.คุณค่าการใช้ประโยชน์ของมนุษย์</b><br><br><b>2.1 การจราจร</b> | 1) บริเวณถนนทางเข้า-ออกของโครงการ จัดให้มีเจ้าหน้าที่รักษาความปลอดภัยพร้อมอุปกรณ์ให้สัญญาณ คือนกหวีด ถุงมือ เสื้อเรืองแสง และ แผงกั้นจราจรควบคุมการเข้า-ออกรถของโครงการตลอด 24 ชั่วโมง | ✓ จัดให้มีเจ้าหน้าที่รักษาความปลอดภัยพร้อมอุปกรณ์ให้สัญญาณ คอยควบคุมการเข้า-ออกรถของโครงการ ตลอด 24 ชั่วโมง | รูปที่ 2.3-2 |

ทางเข้า-ออก

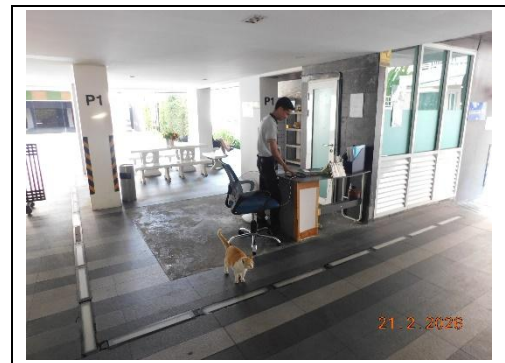
| องค์ประกอบทางสิ่งแวดล้อมและ<br>คุณค่าต่างๆ | มาตรการป้องกันและแก้ไขผลกระทบสิ่งแวดล้อม | ผลการปฏิบัติตามมาตรการฯ/ปัญหา/อุปสรรค<br>(✓ ดำเนินการแล้ว ✕ ยังไม่ดำเนินการ ⊙ ดำเนินการไม่ครบถ้วน) | อ้างอิง<br>รูป/เอกสาร |
|---|---|---|---|
| | 2) จัดหาเจ้าหน้าที่รักษาความปลอดภัย บริเวณที่จอดรถเพื่อช่วยดูแลการจอดรถ | ✓ มีเจ้าหน้าที่รักษาความปลอดภัย บริเวณที่จอดรถเพื่อช่วยดูแลการจอดรถ | รูปที่ 2.3-2 |

เจ้าหน้าที่รักษาความปลอดภัย

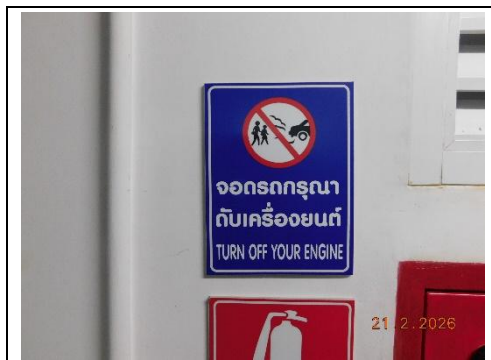
| องค์ประกอบทางสิ่งแวดล้อมและ<br>คุณค่าต่างๆ | มาตรการป้องกันและแก้ไขผลกระทบสิ่งแวดล้อม | ผลการปฏิบัติตามมาตรการฯ/ปัญหา/อุปสรรค<br>(✓ ดำเนินการแล้ว ✕ ยังไม่ดำเนินการ ⊙ ดำเนินการไม่ครบถ้วน) | อ้างอิง<br>รูป/เอกสาร |
|---|---|---|---|
| | 3) ติดป้ายห้ามติดเครื่องยนต์ขณะจอดบริเวณลานจอดรถ | ✓ มีการประชาสัมพันธ์ให้กับผู้พักอาศัยมิให้มีการติดเครื่องยนต์ทิ้งไว้ภายในบริเวณพื้นที่จอดรถ | รูปที่ 2.3-2 |

ป้าย ห้ามติดเครื่องยนต์

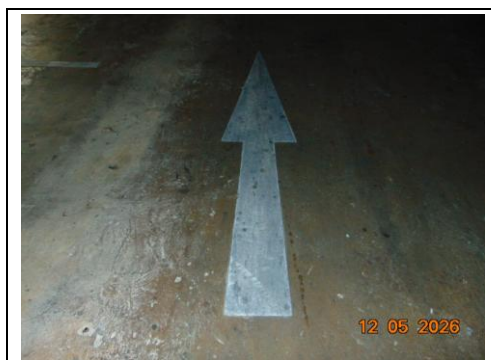
| องค์ประกอบทางสิ่งแวดล้อมและ<br>คุณค่าต่างๆ | มาตรการป้องกันและแก้ไขผลกระทบสิ่งแวดล้อม | ผลการปฏิบัติตามมาตรการฯ/ปัญหา/อุปสรรค<br>(✓ ดำเนินการแล้ว ✕ ยังไม่ดำเนินการ ⊙ ดำเนินการไม่ครบถ้วน) | อ้างอิง<br>รูป/เอกสาร |
|---|---|---|---|
| | 4) จัดทำป้ายสัญลักษณ์การจราจร ภายในโครงการให้ชัดเจน เช่น ทิศทางรถเข้า ทิศทางรถออก ทางเข้าลานจอดรถ และ ทางออกจกลานจอดรถ | ✓ จัดทำป้ายสัญลักษณ์จราจรต่างๆ เช่น ทิศทางรถเข้า ทิศทางรถออก ทางเข้าลานจอดรถ และ ทางออกจกลานจอดรถ ตามมาตรการฯ กำหนด | รูปที่ 2.3-2 |

สัญลักษณ์จราจร

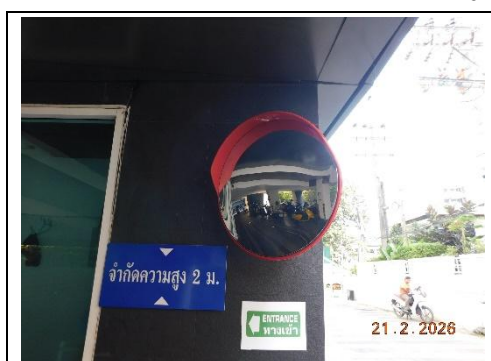
| องค์ประกอบทางสิ่งแวดล้อมและ<br>คุณค่าต่างๆ | มาตรการป้องกันและแก้ไขผลกระทบสิ่งแวดล้อม | ผลการปฏิบัติตามมาตรการฯ/ปัญหา/อุปสรรค<br>(✓ ดำเนินการแล้ว ✕ ยังไม่ดำเนินการ ⊙ ดำเนินการไม่ครบถ้วน) | อ้างอิง<br>รูป/เอกสาร |
|---|---|---|---|
| | 5) ทางออกจากโครงการสู่ถนนสาธารณะ ให้มีหลังเต่า หรือ กระดุก และ กระงกนูน เพื่อควบคุมให้รถที่ออกจากโครงการต้องจอดชะลอตัวรถภายนอกก่อนเลี้ยวออกไป รวมทั้งติดตั้งกระงกเงาตรงประตูทางออกเพื่อให้รถที่จะออกมองเห็นรถภายนอก และ รถภายนอกเห็นรถที่จะออก | ✓ ทางเข้า-ออกโครงการ มีกระงกนูน มีหลังเต่า หรือ กระดุก | รูปที่ 2.3-2 |

กระจกนูน

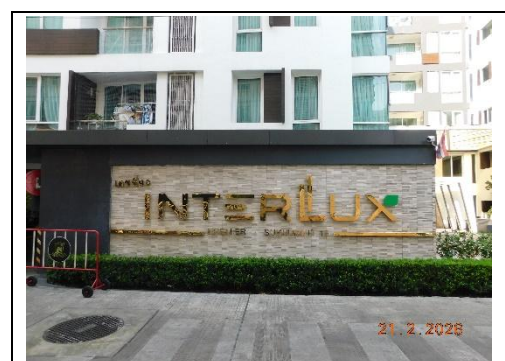
| องค์ประกอบทางสิ่งแวดล้อมและ<br>คุณค่าต่างๆ | มาตรการป้องกันและแก้ไขผลกระทบสิ่งแวดล้อม | ผลการปฏิบัติตามมาตรการฯ/ปัญหา/อุปสรรค<br>(✓ ดำเนินการแล้ว ✕ ยังไม่ดำเนินการ ⊙ ดำเนินการไม่ครบถ้วน) | อ้างอิง<br>รูป/เอกสาร |
|---|---|---|---|
| 2.1 การจราจร (ต่อ) | 6) ทางเข้า-ออกโครงการ มีป้ายชื่อโครงการให้เห็นชัดเจน และ มีไฟแสงสว่างเห็นทางเข้า-ออกได้ชัดเจนในเวลากลางคืน | ✓ ทางเข้า-ออกโครงการ มีป้ายชื่อโครงการให้เห็นชัดเจน และ มีไฟแสงสว่างเห็นทางเข้า-ออกได้ชัดเจนในเวลากลางคืน | รูปที่ 2.3-2 |

ป้ายชื่อโครงการ

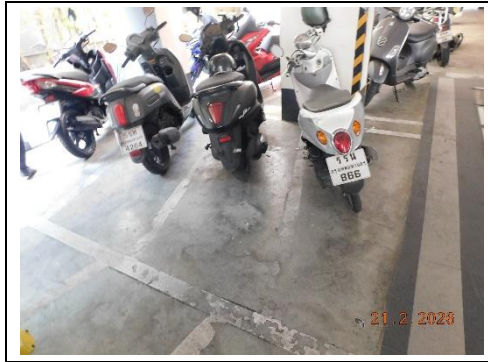
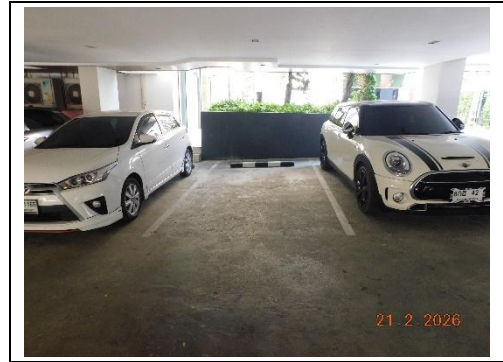
| องค์ประกอบทางสิ่งแวดล้อมและ<br>คุณค่าต่างๆ | มาตรการป้องกันและแก้ไขผลกระทบสิ่งแวดล้อม | ผลการปฏิบัติตามมาตรการฯ/ปัญหา/อุปสรรค<br>(✓ ดำเนินการแล้ว ✕ ยังไม่ดำเนินการ ⊙ ดำเนินการไม่ครบถ้วน) | อ้างอิง<br>รูป/เอกสาร |
|---|---|---|---|
| | 9) มาตรการป้องกัน และ แก้ไขผลกระทบด้านการจราจรภายในโครงการ โครงการได้กำหนดให้มีที่จอดรถภายในโครงการ จำนวน 65 คัน โดยโครงการจัดให้มีที่จอดรถ 2 แห่งคือ บริเวณชั้นใต้ดิน และ ชั้นที่ 1 และมีเจ้าหน้าที่รักษาความปลอดภัยดูแลการจอดรถได้อาคาร อีกทั้งที่ตั้งโครงการอยู่ไม่ไกลจากป้ายรถประจำทางสาธารณะ และ รถไฟฟ้า BTS ทำให้ผู้เข้ามาอยู่อาศัยภายในโครงการมีทางเลือกในการเดินทางโดยไม่ต้องใช้รถส่วนตัว | ✓ ทางโครงการได้กำหนดให้มีที่จอดรถภายในโครงการ จำนวน 65 คัน โดยโครงการจัดให้มีที่จอดรถ 2 แห่งคือ บริเวณชั้นใต้ดิน และ ชั้นที่ 1 และมีเจ้าหน้าที่รักษาความปลอดภัยดูแลการจอดรถได้อาคาร | รูปที่ 2.3-2 |

ที่จอดรถ

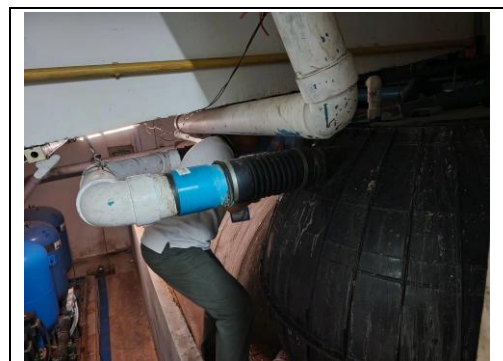
รูปที่ 2.3-3 การใช้น้ำ

| องค์ประกอบทางสิ่งแวดล้อมและ<br>คุณค่าต่างๆ | มาตรการป้องกันและแก้ไขผลกระทบสิ่งแวดล้อม | ผลการปฏิบัติตามมาตรการฯ/ปัญหา/อุปสรรค<br>(✓ ดำเนินการแล้ว ✕ ยังไม่ดำเนินการ ⊙ ดำเนินการไม่ครบถ้วน) | | อ้างอิง<br>รูป/เอกสาร |
|---|---|---|---|---|
| | 4) ให้มีการดูแลทำความสะอาดบ่อเก็บน้ำใต้ดิน และ ถังเก็บ<br>น้ำใช้บนดาดฟ้า 2-3ปี/ครั้ง หรือ เมื่อพบว่ามีตะกอนปะปน<br>ออกมากับน้ำใช้ในอาคาร โดยดูแลทำความสะอาดดังนี้<br>• บ่อเก็บน้ำใต้ดินให้ปิดวาล์วจ่ายน้ำเข้า และ จ่ายน้ำออก<br>สูบน้ำออกไปใช้รดน้ำต้นไม้ หรือ ล้างทำความสะอาดอาคาร<br>และ ดูดตะกอนในบ่อออกไปให้หมดโดยใส่ถัง และ ใช้<br>บริการเก็บขนของสำนักงานเขตบางกะปิไปกำจัด จากนั้น<br>เครื่องปั๊มลมเป่าลมไล่ความชื้นในบ่อให้แห้งก่อนเปิดวาล์ว<br>จ่ายน้ำเข้า และ จ่ายน้ำออก<br>• ถังเก็บน้ำบนอาคาร ปิดวาล์วจ่ายน้ำเข้า และ เปิดวาล์ว<br>ระบายน้ำออกที่ก้นถัง และ ฉีดน้ำไล่ตะกอนออกอีกครั้ง เมื่อ<br>ทำความสะอาดเสร็จแล้ว ปิดวาล์วก้นถัง และ เปิดวาล์วน้ำเข้าถัง | ✓ | โครงการได้จัดให้มีการดูแลทำความสะอาดบ่อเก็บน้ำใต้ดิน และ<br>ถังเก็บน้ำใช้บนดาดฟ้า 2-3ปี/ครั้ง หรือ เมื่อพบว่ามีตะกอนปะปน<br>ออกมากับน้ำใช้ในอาคาร | รูปที่ 2.3-3 |

เจ้าหน้าที่ทำความสะอาดถังสำรองน้ำ

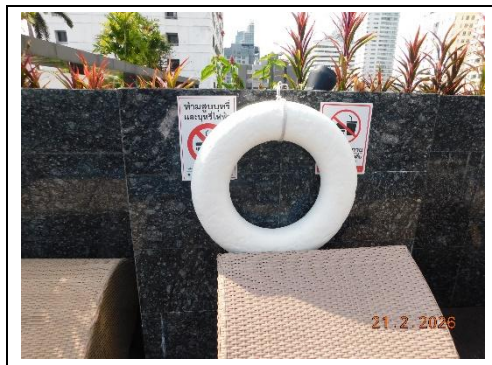
### รูปที่ 2.3-4 สระว่ายน้ำและโครงสร้างของสระว่ายน้ำ

| องค์ประกอบทางสิ่งแวดล้อมและ<br>คุณค่าต่างๆ | มาตรการป้องกันและแก้ไขผลกระทบสิ่งแวดล้อม | ผลการปฏิบัติตามมาตรการฯ/ปัญหา/อุปสรรค<br>(✓ ดำเนินการแล้ว ✕ ยังไม่ดำเนินการ ⊙ ดำเนินการไม่ครบถ้วน) | | อ้างอิง<br>รูป/เอกสาร |
|---|---|---|---|---|
| 2.3 มาตรการด้านความ<br>ปลอดภัยจากอุบัติเหตุจาก<br>การจมน้ำ | 1.) จัดให้อุปกรณ์ช่วยเหลือฉุกเฉิน กรณีมีคนจมน้ำเช่น ห่วง<br>ยาง เสื้อชูชีพ เป็นต้น | ✓ | มีอุปกรณ์ช่วยชีวิตประจำสระว่ายน้ำ | รูปที่ 2.3-4 |

| องค์ประกอบทางสิ่งแวดล้อมและ<br>คุณค่าต่างๆ | มาตรการป้องกันและแก้ไขผลกระทบสิ่งแวดล้อม | ผลการปฏิบัติตามมาตรการฯ/ปัญหา/อุปสรรค<br>(✓ ดำเนินการแล้ว ✕ ยังไม่ดำเนินการ ⊙ ดำเนินการไม่ครบถ้วน) | อ้างอิง<br>รูป/เอกสาร |
|---|---|---|---|
| | 6) จัดให้มีอุปกรณ์ช่วยชีวิต ดังนี้<br>6.1) โฟมช่วยชีวิตอย่างน้อย 2 อัน<br>6.2) ห่วงชูชีพ ขนาดเส้นผ่านศูนย์กลางภายใน 15 นิ้ว<br>หรือ ฟันลอย ผูกไว้กับเชือกยาวไม่น้อยกว่าความ<br>กว้างของสระว่ายน้ำอย่างน้อย 2 อัน | ⊙ ทางโครงการได้จัดให้มีอุปกรณ์ช่วยชีวิตประจำสระว่ายน้ำ ได้แก่<br>ไม้ช่วยชีวิต ห่วงชูชีพ 1 อัน โฟมช่วยชีวิต 1 อัน<br>แต่ยังไม่มีเครื่องช่วยหายใจ เด็ก และ ผู้ใหญ่ อย่างละ 1 ชุด<br>และ ยังไม่มีเครื่องปฐมพยาบาล (อยู่ระหว่างดำเนินการจัดซื้อ) | รูปที่ 2.3-4 |

อุปกรณ์ช่วยชีวิต

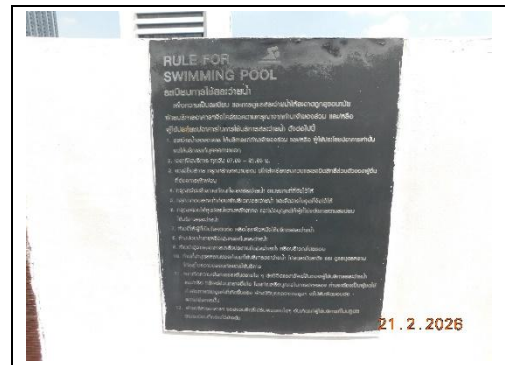
| องค์ประกอบทางสิ่งแวดล้อมและ<br>คุณค่าต่างๆ | มาตรการป้องกันและแก้ไขผลกระทบสิ่งแวดล้อม | ผลการปฏิบัติตามมาตรการฯ/ปัญหา/อุปสรรค<br>(✓ ดำเนินการแล้ว ✕ ยังไม่ดำเนินการ ⊙ ดำเนินการไม่ครบถ้วน) | อ้างอิง<br>รูป/เอกสาร |
|---|---|---|---|
| | 5) กำหนดมิให้ผู้ดูแลมาด้วย กรณีที่นำเด็กอายุต่ำกว่า 10 ปี ที่<br>ยังว่ายน้ำไม่เป็นและผู้สูงอายุที่ไม่สามารถดูแลตัวเองได้เวลา<br>ใช้บริการสระว่ายน้ำ | ✓ มีกฎระเบียบติดไว้อย่างชัดเจน | รูปที่ 2.3-4 |

| องค์ประกอบทางสิ่งแวดล้อมและ<br>คุณค่าต่างๆ | มาตรการป้องกันและแก้ไขผลกระทบสิ่งแวดล้อม | ผลการปฏิบัติตามมาตรการฯ/ปัญหา/อุปสรรค<br>(✓ ดำเนินการแล้ว ✕ ยังไม่ดำเนินการ ☉ ดำเนินการไม่ครบถ้วน) | | อ้างอิง<br>รูป/เอกสาร |
|---|---|---|---|---|
| | 5) ติดป้ายประชาสัมพันธ์ห้ามวิ่งเล่นบริเวณสระว่ายน้ำ | ✓ | มีกฎข้อบังคับติดไว้ให้เห็นอย่างชัดเจน | รูปที่ 2.3-4 |

กฎระเบียบการใช้สระ

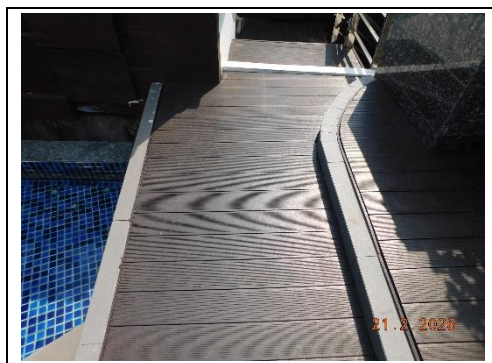
| องค์ประกอบทางสิ่งแวดล้อมและ<br>คุณค่าต่างๆ | มาตรการป้องกันและแก้ไขผลกระทบสิ่งแวดล้อม | ผลการปฏิบัติตามมาตรการฯ/ปัญหา/อุปสรรค<br>(✓ ดำเนินการแล้ว ✕ ยังไม่ดำเนินการ ☉ ดำเนินการไม่ครบถ้วน) | | อ้างอิง<br>รูป/เอกสาร |
|---|---|---|---|---|
| 2.4 มาตรการป้องกันการลื่นล้มบริเวณสระว่ายน้ำ | 1) จัดทำพื้นทางเดินรอบสระให้มีลักษณะผิวหยาบหรือพื้นหินล้าง | ✓ | จัดทำพื้นทางเดินรอบสระให้มีลักษณะผิวหยาบ | รูปที่ 2.3-4 |

| องค์ประกอบทางสิ่งแวดล้อมและ<br>คุณค่าต่างๆ | มาตรการป้องกันและแก้ไขผลกระทบสิ่งแวดล้อม | ผลการปฏิบัติตามมาตรการฯ/ปัญหา/อุปสรรค<br>(✓ ดำเนินการแล้ว ✕ ยังไม่ดำเนินการ ⊙ ดำเนินการไม่ครบถ้วน) | อ้างอิง<br>รูป/เอกสาร |
|---|---|---|---|
| | 4) ต้องมีที่ว่างสำหรับใช้เป็นทางเดินรอบสระว่ายน้ำ มีความกว้างไม่น้อยกว่า 1.20 เมตร ไม่ลื่น ไม่มีน้ำขัง ทำความสะอาดง่าย | ✓ มีที่ว่างสำหรับใช้เดินรอบสระว่ายน้ำ | รูปที่ 2.3-4 |

ทางเดินรอบสระ

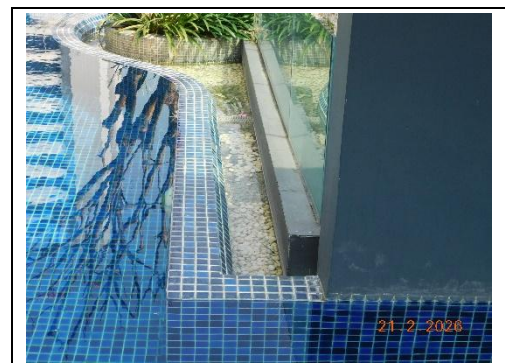
| องค์ประกอบทางสิ่งแวดล้อมและ<br>คุณค่าต่างๆ | มาตรการป้องกันและแก้ไขผลกระทบสิ่งแวดล้อม | ผลการปฏิบัติตามมาตรการฯ/ปัญหา/อุปสรรค<br>(✓ ดำเนินการแล้ว ✕ ยังไม่ดำเนินการ ⊙ ดำเนินการไม่ครบถ้วน) | อ้างอิง<br>รูป/เอกสาร |
|---|---|---|---|
| | 2) ต้องมีรางระบายน้ำล้น มีฝาปิดรอบสระว่ายน้ำ มีความกว้าง 30-40 เซนติเมตร ไม่เป็นสนิม แข็งแรง ทำความสะอาดง่าย อยู่ในสภาพดี และไม่มีน้ำล้นออกจากราง | ✓ รางระบายน้ำล้น มีฝาปิดมิดชิด | รูปที่ 2.3-4 |

รางระบายน้ำ

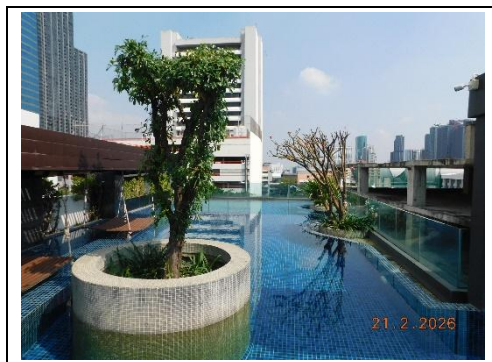
| องค์ประกอบทางสิ่งแวดล้อมและ<br>คุณค่าต่างๆ | มาตรการป้องกันและแก้ไขผลกระทบสิ่งแวดล้อม | ผลการปฏิบัติตามมาตรการฯ/ปัญหา/อุปสรรค<br>(✓ ดำเนินการแล้ว ✕ ยังไม่ดำเนินการ ⊙ ดำเนินการไม่ครบถ้วน) | อ้างอิง<br>รูป/เอกสาร |
|---|---|---|---|
| 2.6.2 โครงสร้างสระว่ายน้ำ | 1) โครงสร้างสระว่ายน้ำ สร้างด้วยคอนกรีตเสริมเหล็ก หรือวัสดุที่มีความมั่นคงแข็งแรง น้ำ (ซึมไม่ได้ ผนังเรียบ อยู่ในสภาพดี และทำความสะอาดง่าย) | ✓ โครงสร้างสระว่ายน้ำ สร้างด้วยคอนกรีตเสริมเหล็ก | รูปที่ 2.3-4 |

| องค์ประกอบทางสิ่งแวดล้อมและ<br>คุณค่าต่างๆ | มาตรการป้องกันและแก้ไขผลกระทบสิ่งแวดล้อม | ผลการปฏิบัติตามมาตรการฯ/ปัญหา/อุปสรรค<br>(✓ ดำเนินการแล้ว ✕ ยังไม่ดำเนินการ ⊙ ดำเนินการไม่ครบถ้วน) | | อ้างอิง<br>รูป/เอกสาร |
|---|---|---|---|---|
| 2.6.2 โครงสร้างสระว่ายน้ำ<br>(ต่อ) | 8) พื้นทำด้วยวัสดุแข็งแรง เรียบ ไม่ดูดซึมน้ำ ทำความสะอาดง่าย ไม่ลื่น อยู่ในสภาพดี | ✓ | โครงสร้างสระว่ายน้ำมีความแข็งแรง สะอาด ไม่ลื่น | รูปที่ 2.3-4 |

โครงสร้างสระว่ายน้ำ

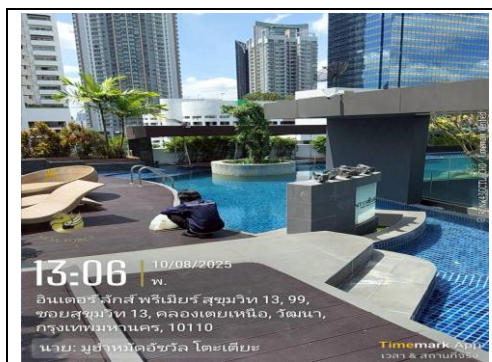
| องค์ประกอบทางสิ่งแวดล้อมและ<br>คุณค่าต่างๆ | มาตรการป้องกันและแก้ไขผลกระทบสิ่งแวดล้อม | ผลการปฏิบัติตามมาตรการฯ/ปัญหา/อุปสรรค<br>(✓ ดำเนินการแล้ว ✕ ยังไม่ดำเนินการ ⊙ ดำเนินการไม่ครบถ้วน) | | อ้างอิง<br>รูป/เอกสาร |
|---|---|---|---|---|
| | 2.) จัดให้มีเจ้าหน้าที่ดูแลความปลอดภัย (Lifeguard)<br>บริเวณสระว่ายน้ำของโครงการ | ✓ | มีเจ้าหน้าที่ดูแลความปลอดภัยประจำสระว่ายน้ำ | รูปที่ 2.3-4 |

เจ้าหน้าที่ดูแลสระว่ายน้ำ

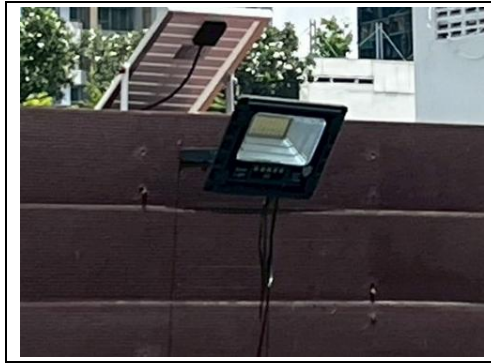
| องค์ประกอบทางสิ่งแวดล้อมและ<br>คุณค่าต่างๆ | มาตรการป้องกันและแก้ไขผลกระทบสิ่งแวดล้อม | ผลการปฏิบัติตามมาตรการฯ/ปัญหา/อุปสรรค<br>(✓ ดำเนินการแล้ว ✕ ยังไม่ดำเนินการ ⊙ ดำเนินการไม่ครบถ้วน) | อ้างอิง<br>รูป/เอกสาร |
|---|---|---|---|
| | 7) ต้องจัดให้มีแสงสว่างเพียงพอทั่วบริเวณสระว่ายน้ำ เพื่อให้มองเห็นได้ชัดเจน ในกรณีเปิดใช้สระในเวลากลางคืน | ✓ มีแสงสว่างเพียงพอ รอบๆ บริเวณสระว่ายน้ำ | รูปที่ 2.3-4 |

แสงสว่างรอบสระ

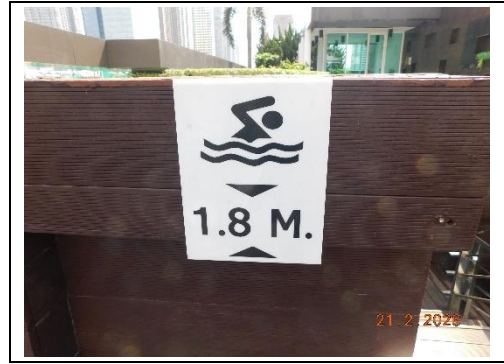
| องค์ประกอบทางสิ่งแวดล้อมและ<br>คุณค่าต่างๆ | มาตรการป้องกันและแก้ไขผลกระทบสิ่งแวดล้อม | ผลการปฏิบัติตามมาตรการฯ/ปัญหา/อุปสรรค<br>(✓ ดำเนินการแล้ว ✕ ยังไม่ดำเนินการ ⊙ ดำเนินการไม่ครบถ้วน) | อ้างอิง<br>รูป/เอกสาร |
|---|---|---|---|
| | 6) ความลึกของน้ำ มีป้ายบอกความลึกหรือเลขบอกระดับความลึกที่สามารถมองเห็นได้ชัดเจน ในกรณีที่สระว่ายน้ำนั้นมีความลึกตั้งแต่ 1.5 เมตรขึ้นไป โดยตัวเลขแสดงความลึกเป็นระยะๆ อย่างน้อย 3 ระยะ | ✓ มีป้ายแสดงความลึกของสระแล้ว | รูปที่ 2.3-4 |

ป้ายบอกความลึก

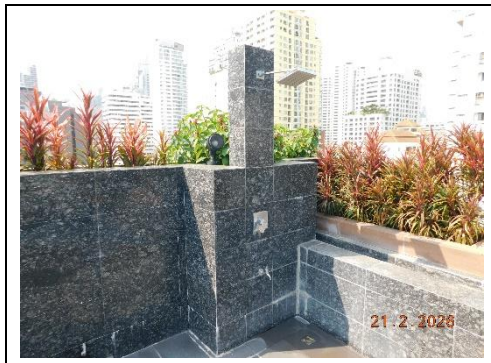
| องค์ประกอบทางสิ่งแวดล้อมและ<br>คุณค่าต่างๆ | มาตรการป้องกันและแก้ไขผลกระทบสิ่งแวดล้อม | ผลการปฏิบัติตามมาตรการฯ/ปัญหา/อุปสรรค<br>(✓ ดำเนินการแล้ว ✕ ยังไม่ดำเนินการ ⊙ ดำเนินการไม่ครบถ้วน) | | อ้างอิง<br>รูป/เอกสาร |
|---|---|---|---|---|
| | 10) จัดให้มีอ่างล้างมือ บริเวณล้างตัวก่อนลงสระและที่ล้างเท้าทางเข้าบริเวณสระว่ายน้ำ เต็มคลอรีนลงในที่ล้างเท้าเพื่อป้องกันการติดเชื้อ | ✓ | มีอ่างล้างมือ และ มีอ่างล้างเท้าก่อนลงสระแล้ว | รูปที่ 2.3-4 |

ที่ล้างตัว

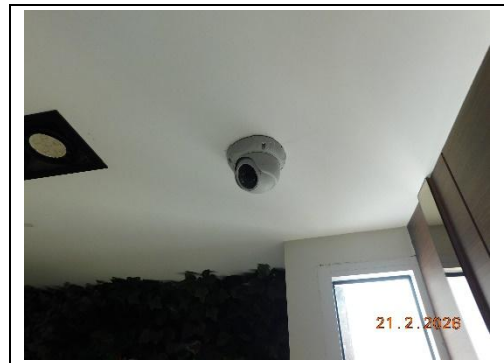
| องค์ประกอบทางสิ่งแวดล้อมและ<br>คุณค่าต่างๆ | มาตรการป้องกันและแก้ไขผลกระทบสิ่งแวดล้อม | ผลการปฏิบัติตามมาตรการฯ/ปัญหา/อุปสรรค<br>(✓ ดำเนินการแล้ว ✕ ยังไม่ดำเนินการ ⊙ ดำเนินการไม่ครบถ้วน) | อ้างอิง<br>รูป/เอกสาร |
|---|---|---|---|
| | 4) ต้องมีเจ้าหน้าที่ความปลอดภัยประจำสระ (Lifeguard)<br>อย่างน้อย 1 คนและต้องเป็นผู้ที่มีความชำนาญในการว่ายน้ำ<br>และผ่านการอบรมการช่วยชีวิตคนจมน้ำ สามารถให้การ<br>ปฐมพยาบาลได้ โดยต้องอยู่ประจำสระว่ายน้ำตลอดเวลา<br>เปิดบริการ | ✓ ใช้การดูแลความปลอดภัยผ่านกล้อง CCTV แล้ว | รูปที่ 2.3-4 |

| องค์ประกอบทางสิ่งแวดล้อมและ<br>คุณค่าต่างๆ | มาตรการป้องกันและแก้ไขผลกระทบสิ่งแวดล้อม | ผลการปฏิบัติตามมาตรการฯ/ปัญหา/อุปสรรค<br>(✓ ดำเนินการแล้ว ✕ ยังไม่ดำเนินการ ⊙ ดำเนินการไม่ครบถ้วน) | | อ้างอิง<br>รูป/เอกสาร |
|---|---|---|---|---|
| | 2) ต้องมีเจ้าหน้าที่ความปลอดภัยประจำสระ (Lifeguard) อย่างน้อย 1 คน ต่อผู้ใช้บริการไม่เกิน 100 คน กรณีที่เกิน 100 คน เศษของ 100 คน ให้คิดเป็น 100 คน และต้องเป็น | ✓ | ทางโครงการไม่มีเจ้าหน้าที่ประจำสระ เนื่องจากดูผ่านกล้อง CCTV แล้ว | รูปที่ 2.3-4 |

กล้องวงจรปิด
