ผลการปฏิบัติตามมาตรการป้องกันและแก้ไขผลกระทบสิ่งแวดล้อม

บริษัท แอลโลแอนด์ พลัส จำกัด ได้ดำเนินการตรวจสอบการปฏิบัติตามมาตรการป้องกันและแก้ไขผลกระทบสิ่งแวดล้อม ระยะดำเนินการ โครงการ THE RICE by SRISUPHARAJ (เดอะไรซ์ บาย ศรีศุภราช) ของบริษัท ศรีศุภราชเคหะ จำกัด ในด้านต่างๆ ดังนี้

ผลการตรวจสอบการปฏิบัติตามมาตรการป้องกันและแก้ไขผลกระทบสิ่งแวดล้อม ระยะดำเนินการ โครงการ THE RICE by SRISUPHARAJ (เดอะไรซ์ บาย ศรีศุภราช) ของบริษัท ศรีศุภราชเคหะ จำกัด ในระหว่างเดือน มกราคม – มิถุนายน 2569 แสดงดังตารางที่ 2.2-1

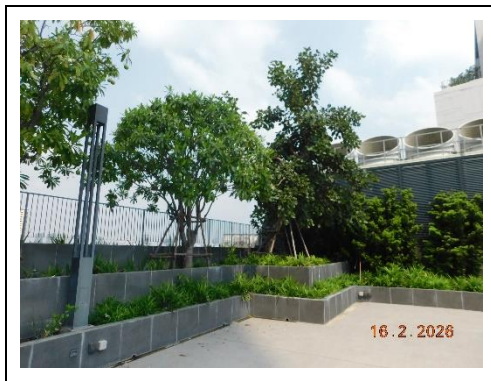
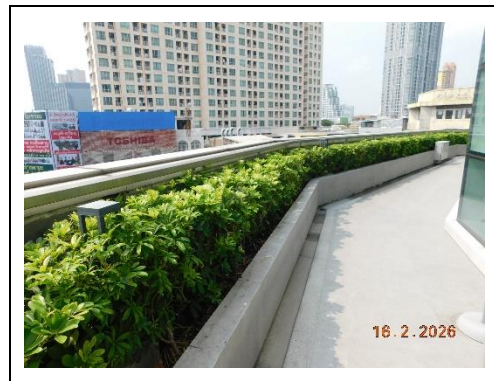
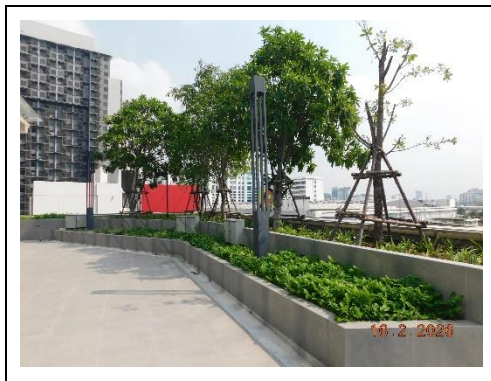
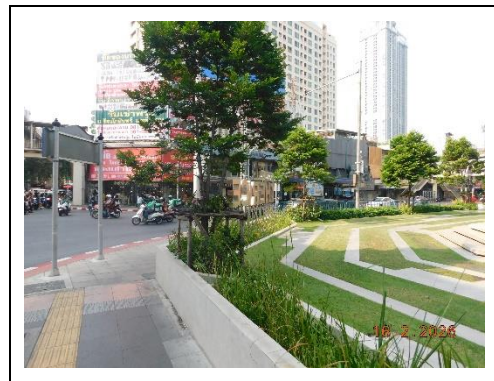
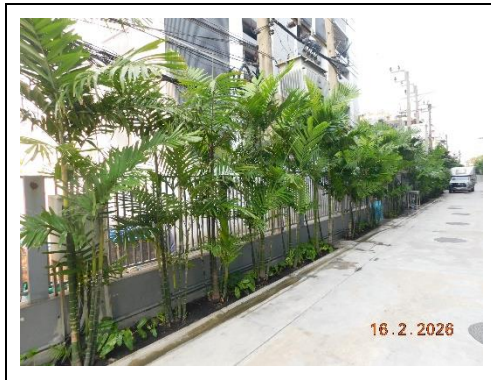
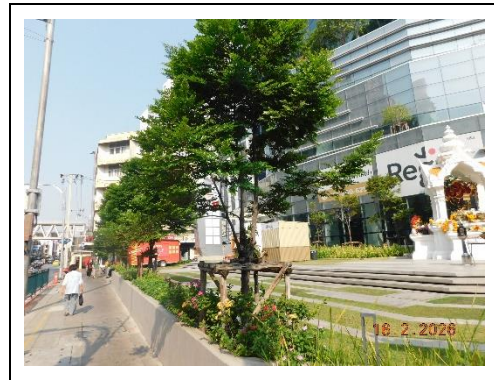
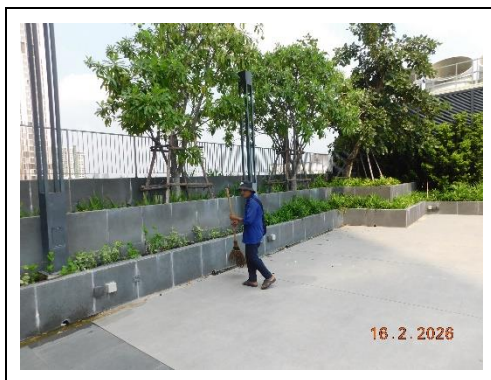
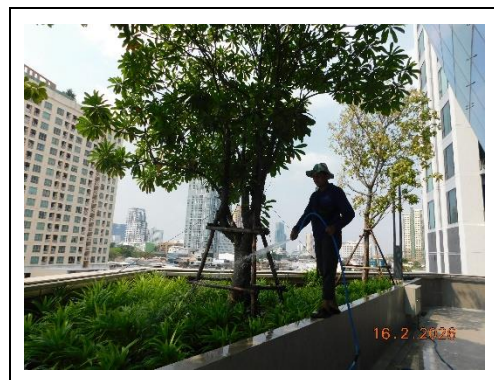
### 2.3-1 ลักษณะภูมิประเทศ

| องค์ประกอบทางสิ่งแวดล้อม<br>และคุณค่าต่างๆ | มาตรการป้องกันและแก้ไขผลกระทบสิ่งแวดล้อม | ผลการปฏิบัติตามมาตรการฯ/ปัญหา/อุปสรรค<br>(✓ ดำเนินการแล้ว ✕ ยังไม่ดำเนินการ ⊙ ดำเนินการไม่ครบถ้วน) | อ้างอิง<br>รูป/เอกสาร |
|---|---|---|---|
| 1.1 ลักษณะภูมิประเทศ | ดูแลรักษาพื้นที่จัดภูมิทัศน์ภายในโครงการให้มีความ<br>สะอาดและเป็นระเบียบเรียบร้อยอยู่เสมอ | ✓ - โครงการได้จัดให้มีเจ้าหน้าที่ดูแลพื้นที่จัดภูมิทัศน์<br>ภายในโครงการให้มีความสะอาด และเป็นระเบียบเรียบร้อยอยู่เสมอ | ภาพที่ 2.3-1 |

พื้นที่สีเขียว

เจ้าหน้าที่ดูแลพื้นที่สีเขียว

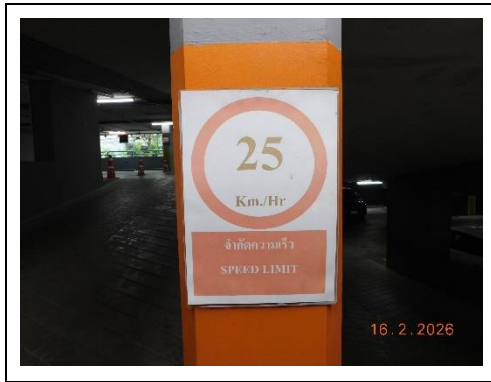
| องค์ประกอบทางสิ่งแวดล้อม<br>และคุณค่าต่างๆ | มาตรการป้องกันและแก้ไขผลกระทบสิ่งแวดล้อม | ผลการปฏิบัติตามมาตรการฯ/ปัญหา/อุปสรรค<br>(✓ ดำเนินการแล้ว ✕ ยังไม่ดำเนินการ ⊙ ดำเนินการไม่ครบถ้วน) | อ้างอิง<br>รูป/เอกสาร |
|---|---|---|---|
| 1) ฝุ่นละออง | 1. ควบคุมความเร็วรถภายในโครงการ เช่น ป้ายจำกัด<br>ความเร็วไม่เกิน 30 กิโลเมตร/ชั่วโมง เพื่อไม่ให้เกิดการ<br>ฟุ้งกระจายของฝุ่นบนผิวถนน | ✓ - โครงการได้ติดป้ายจำกัดความเร็ว 25 กิโลเมตร/ชั่วโมง ในบริเวณ<br>โครงการ | ภาพที่ 2.3-2 |

ป้ายจำกัดความเร็ว

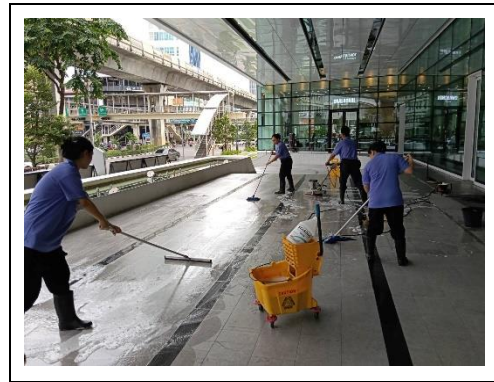
| องค์ประกอบทางสิ่งแวดล้อม<br>และคุณค่าต่างๆ | มาตรการป้องกันและแก้ไขผลกระทบสิ่งแวดล้อม | ผลการปฏิบัติตามมาตรการฯ/ปัญหา/อุปสรรค<br>(✓ ดำเนินการแล้ว ✕ ยังไม่ดำเนินการ ⊙ ดำเนินการไม่ครบถ้วน) | อ้างอิง<br>รูป/เอกสาร |
|---|---|---|---|
| | 2. ควบคุมความเร็วรถภายในโครงการ เช่น ป้ายจำกัด<br>ความเร็วไม่เกิน 30 กิโลเมตร/ชั่วโมง เพื่อไม่ให้เกิดการ<br>ฟุ้งกระจายของฝุ่นบนผิวถนน | ✓ - โครงการได้จัดให้มีพนักงานทำความสะอาดถนนบริเวณโครงการเป็น<br>ประจำ เพื่อป้องกันการฟุ้งกระจายของฝุ่นละออง | ภาพที่ 2.3-2 |

พนักงานทำความสะอาดถนนบริเวณโครงการ

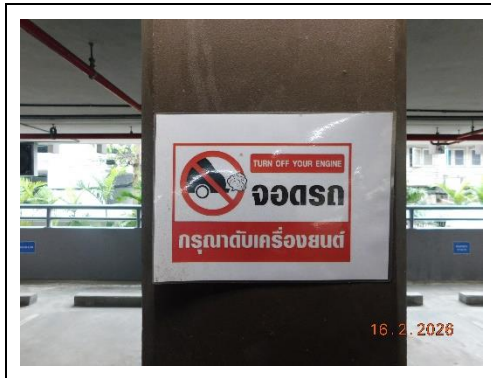
| องค์ประกอบทางสิ่งแวดล้อม<br>และคุณค่าต่างๆ | มาตรการป้องกันและแก้ไขผลกระทบสิ่งแวดล้อม | ผลการปฏิบัติตามมาตรการฯ/ปัญหา/อุปสรรค<br>(✓ ดำเนินการแล้ว ✕ ยังไม่ดำเนินการ ⊙ ดำเนินการไม่ครบถ้วน) | อ้างอิง<br>รูป/เอกสาร |
|---|---|---|---|
| 2) มลพิษทางอากาศ | 1. ติดตั้งป้ายห้ามติดเครื่องยนต์ทิ้งไว้ภายในบริเวณลาน<br>จอดรถให้สามารถสังเกตเห็นได้อย่างชัดเจนและทั่วถึง | ✓ - โครงการได้ติดป้ายเตือน “จอดรถกรุณาดับเครื่องยนต์” บริเวณลาน<br>จอดรถ | ภาพที่ 2.3-2 |

ป้ายห้ามติดเครื่องยนต์ทิ้ง

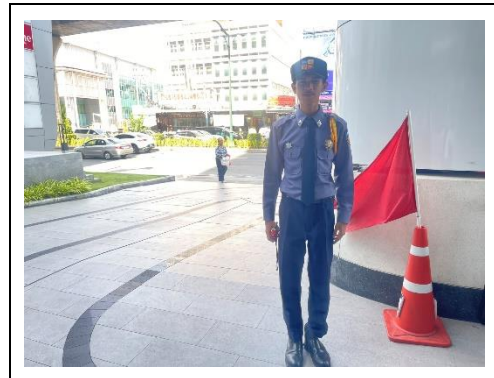
| องค์ประกอบทางสิ่งแวดล้อม<br>และคุณค่าต่างๆ | มาตรการป้องกันและแก้ไขผลกระทบสิ่งแวดล้อม | ผลการปฏิบัติตามมาตรการฯ/ปัญหา/อุปสรรค<br>(✓ ดำเนินการแล้ว ✕ ยังไม่ดำเนินการ ⊙ ดำเนินการไม่ครบถ้วน) | อ้างอิง<br>รูป/เอกสาร |
|---|---|---|---|
| 2) มลพิษทางอากาศ (ต่อ) | 3. จัดให้มีเจ้าหน้าที่อำนวยความสะดวกด้านการจราจร บริเวณทางเข้า-ออกโครงการ | ✓ - โครงการได้จัดให้มีเจ้าหน้าที่รักษาความปลอดภัย (รปภ.) คอยอำนวยความสะดวกด้านการจราจร และดูแลความปลอดภัย ตลอด 24 ชั่วโมง | ภาพที่ 2.3-2 |

เจ้าหน้าที่อำนวยความสะดวก

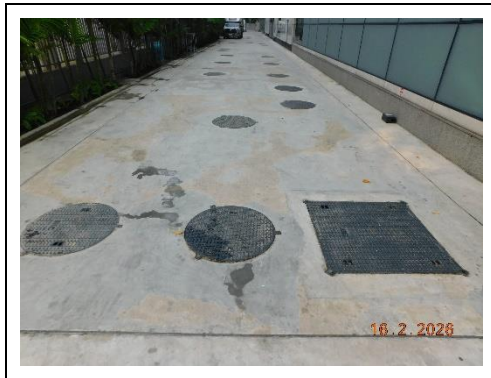
| องค์ประกอบทางสิ่งแวดล้อม<br>และคุณค่าต่างๆ | มาตรการป้องกันและแก้ไขผลกระทบสิ่งแวดล้อม | ผลการปฏิบัติตามมาตรการฯ/ปัญหา/อุปสรรค<br>(✓ ดำเนินการแล้ว ✕ ยังไม่ดำเนินการ ⊙ ดำเนินการไม่ครบถ้วน) | อ้างอิง<br>รูป/เอกสาร |
|---|---|---|---|
| 1.4 คุณภาพน้ำ | 1. จัดให้มีระบบบำบัดน้ำเสียแบบตะกอนเร่ง (Activated<br>Sludge System) โดยออกแบบให้มีระบบบำบัดน้ำเสีย<br>จำนวน 1 ชุด สามารถบำบัดน้ำเสียให้มีค่าบีโอดี (BOD)<br>ในน้ำทิ้งไม่เกิน 30 มิลลิกรัม/ลิตร<br>2. โครงการได้จัดให้มีการบำบัดก๊าซมีเทน ด้วยวิธี<br>Biological Oxidation โดยแบคทีเรียกลุ่มเมทาโน<br>โทรฟ (Methanotroph Bacteria) ซึ่งเป็นแบคทีเรีย<br>ประเภทใช้อากาศในการออกซิไดซ์ก๊าซมีเทนเพื่อใช้เป็น<br>สารอาหาร และผลิตก๊าซคาร์บอนไดออกไซด์ขึ้นมา<br>แทน ดังนั้น ภายในบ่อดินโครงการจึงใช้ดินร่วนกับปุ๋ย<br>อินทรีย์ โดยโครงการได้จัดเตรียมบ่อดิน ขนาด 6.25<br>ตารางเมตร จำนวน 1 บ่อ | ✓ - โครงการได้จัดให้มีระบบบำบัดน้ำเสียแบบตะกอนเร่ง (Activated<br>Sludge System) เพื่อบำบัดน้ำเสียให้มีค่าบีโอดี (BOD) ในน้ำทิ้งไม่<br>เกิน 30 มิลลิกรัม/ลิตร<br><br>✓ - โครงการได้ปฏิบัติตามมาตรการที่กำหนดอย่างเคร่งครัด | ภาพที่ 2.3-3<br><br>- |

บ่อบำบัดน้ำเสีย

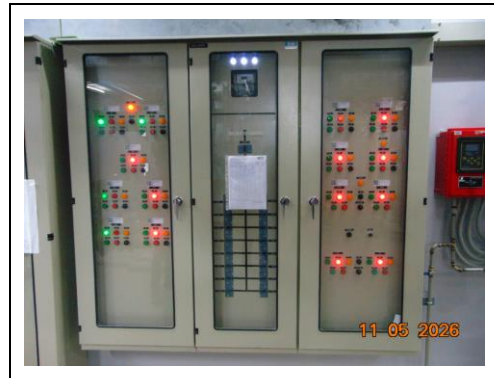
ตู้ควบคุมน้ำเสีย

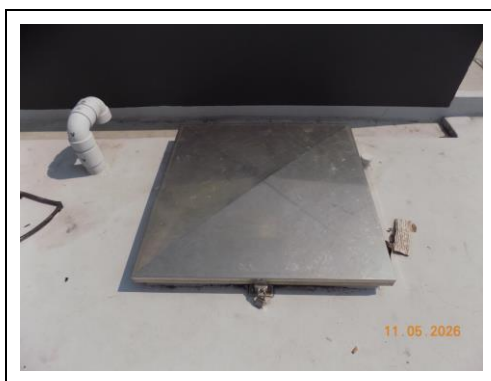
ถังสำรองน้ำชั้นดาดฟ้า

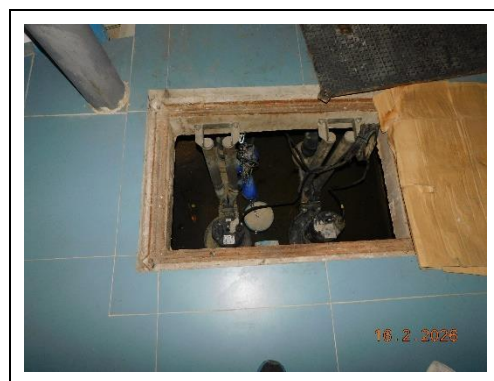
ถังสำรองน้ำชั้นใต้ดิน

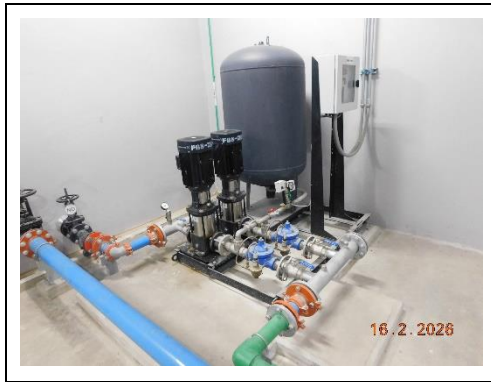
เครื่องสูบน้ำเพิ่มแรงดัน

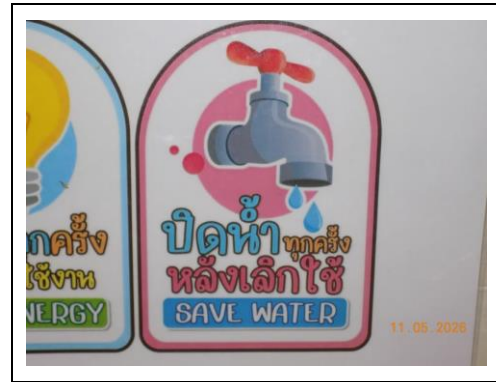
ป้ายรณรงค์ประหยัดน้ำ

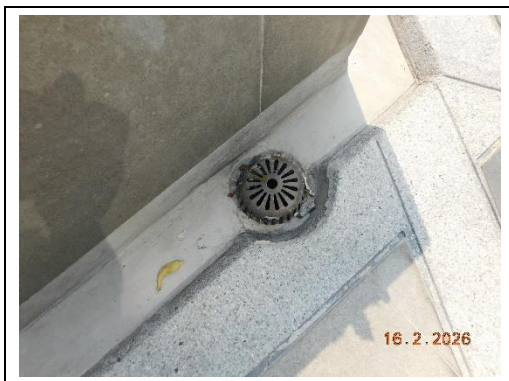
ท่อระบายน้ำ

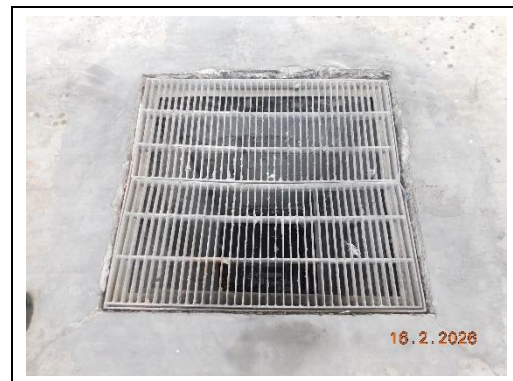
| องค์ประกอบทางสิ่งแวดล้อม<br>และคุณค่าต่างๆ | มาตรการป้องกันและแก้ไขผลกระทบสิ่งแวดล้อม | ผลการปฏิบัติตามมาตรการฯ/ปัญหา/อุปสรรค<br>(✓ ดำเนินการแล้ว ✕ ยังไม่ดำเนินการ ⊙ ดำเนินการไม่ครบถ้วน) | อ้างอิง<br>รูป/เอกสาร |
|---|---|---|---|
| | 3. จัดให้มีตะแกรงดักขยะก่อนระบายน้ำออกจากโครงการ | ✓ - โครงการได้จัดให้มีตะแกรงดักขยะก่อนระบายน้ำออกจากโครงการ | - |

ตะแกรงดักขยะ

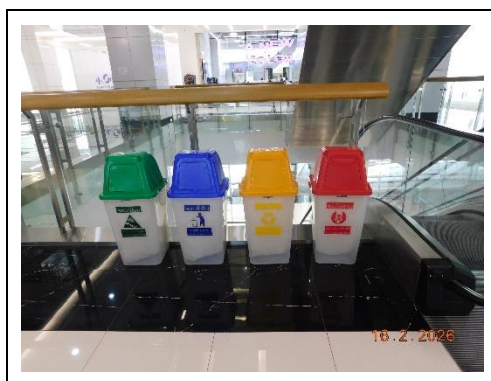
| องค์ประกอบทางสิ่งแวดล้อม<br>และคุณค่าต่างๆ | มาตรการป้องกันและแก้ไขผลกระทบสิ่งแวดล้อม | ผลการปฏิบัติตามมาตรการฯ/ปัญหา/อุปสรรค<br>(✓ ดำเนินการแล้ว ✕ ยังไม่ดำเนินการ ⊙ ดำเนินการไม่ครบถ้วน) | อ้างอิง<br>รูป/เอกสาร |
|---|---|---|---|
| | 13. จัดเตรียมภาชนะรองรับขยะตั้งไว้บริเวณพื้นที่<br>ส่วนกลาง เช่น บริเวณโถงทางเดิน โถงลิฟต์ โถงพักรวม<br>คอย และชั้นจอดรถ เป็นต้น | ✓ - โครงการได้จัดให้มีถังขยะแยกประเภทในบริเวณโถงทางเดิน โถงลิฟต์<br>โถงพักรวมคอย และลานจอดรถอย่างเพียงพอ | ภาพที่ 2.3-7 |

ถังพักมูลฝอยบริเวณพื้นที่ส่วนกลาง

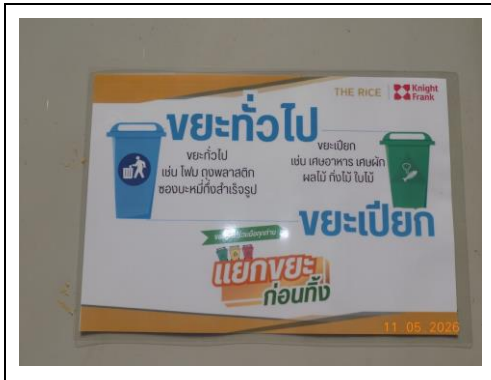
| องค์ประกอบทางสิ่งแวดล้อม<br>และคุณค่าต่างๆ | มาตรการป้องกันและแก้ไขผลกระทบสิ่งแวดล้อม | ผลการปฏิบัติตามมาตรการฯ/ปัญหา/อุปสรรค<br>(✓ ดำเนินการแล้ว ✕ ยังไม่ดำเนินการ ⊙ ดำเนินการไม่ครบถ้วน) | อ้างอิง<br>รูป/เอกสาร |
|---|---|---|---|
| | 3. รมรงค์ให้ผู้ใช้อาคารแยกขยะตั้งแต่ต้นทาง โดยนำมาใส่ถังมูลฝอยแต่ละประเภท | ✓ - โครงการได้จัดให้มีถังขยะแยกประเภท และรมรงค์ให้ผู้ใช้อาคารคัดแยกขยะก่อนนำไปทิ้งที่ห้องพักขยะประจำชั้น | ภาพที่ 2.3-7 |

ป้ายรณรงค์คัดแยกขยะ

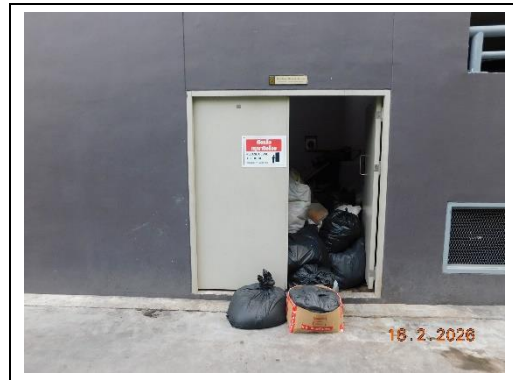
| องค์ประกอบทางสิ่งแวดล้อม<br>และคุณค่าต่างๆ | มาตรการป้องกันและแก้ไขผลกระทบสิ่งแวดล้อม | ผลการปฏิบัติตามมาตรการฯ/ปัญหา/อุปสรรค<br>(✓ ดำเนินการแล้ว ✕ ยังไม่ดำเนินการ ⊙ ดำเนินการไม่ครบถ้วน) | อ้างอิง<br>รูป/เอกสาร |
|---|---|---|---|
| | 5. ห้องพักมูลฝอยจะต้องมีประตูปิดมิดชิด เพื่อป้องกันกลิ่นรบกวนผู้อยู่อาศัยและชุมชนบริเวณใกล้เคียง โดยเปิดประตูเฉพาะช่วงที่มีการเก็บขนมูลฝอยเท่านั้น | ✓ - โครงการได้จัดให้มีห้องพักมูลฝอยรวมที่มีประตูปิดมิดชิด | ภาพที่ 2.3-7 |

ห้องพักขยะรวม

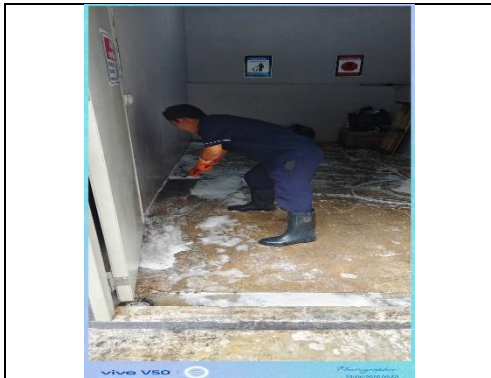
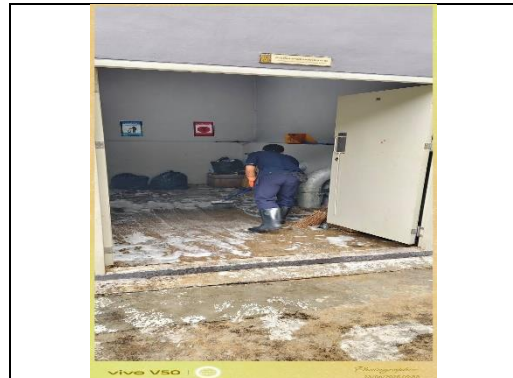
| องค์ประกอบทางสิ่งแวดล้อม<br>และคุณค่าต่างๆ | มาตรการป้องกันและแก้ไขผลกระทบสิ่งแวดล้อม | ผลการปฏิบัติตามมาตรการฯ/ปัญหา/อุปสรรค<br>(✓ ดำเนินการแล้ว ✕ ยังไม่ดำเนินการ ⊙ ดำเนินการไม่ครบถ้วน) | อ้างอิง<br>รูป/เอกสาร |
|---|---|---|---|
| | 17. ล้างทำความสะอาดห้องพักขยะประจำชั้นและห้องพักขยะรวมของโครงการทุกสัปดาห์ | ✓ - โครงการได้จัดให้มีพนักงานทำความสะอาดห้องพักมูลฝอยประจำชั้นและห้องพักมูลฝอยรวมเป็นประจำทุกวัน | ภาพที่ 2.3-7 |

เจ้าหน้าที่ทำความสะอาดห้องพัสดุฝอย

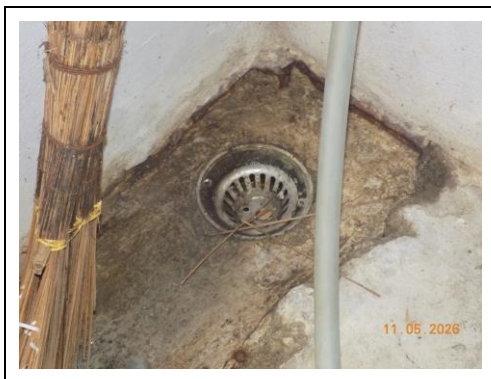
| องค์ประกอบทางสิ่งแวดล้อม<br>และคุณค่าต่างๆ | มาตรการป้องกันและแก้ไขผลกระทบสิ่งแวดล้อม | ผลการปฏิบัติตามมาตรการฯ/ปัญหา/อุปสรรค<br>(✓ ดำเนินการแล้ว ✕ ยังไม่ดำเนินการ ⊙ ดำเนินการไม่ครบถ้วน) | อ้างอิง<br>รูป/เอกสาร |
|---|---|---|---|
| 3.4 การจัดการมูลฝอย (ต่อ) | 6. บริเวณพื้นที่ห้องพักรวมมูลฝอยรวมจะต้องจัดให้มีท่อ<br>รวบรวมน้ำจากการล้างห้องพักรวมมูลฝอยเข้าสู่ระบบ<br>บำบัดน้ำเสีย | ✓ - โครงการได้จัดให้มีรางระบายน้ำจากการทำความสะอาดห้องพักรวม<br>มูลฝอยเข้าสู่ระบบบำบัดน้ำเสียของโครงการ | ภาพที่ 2.3-7 |

ท่อรวบรวมน้ำจากการล้างห้องพัสดุฝอย

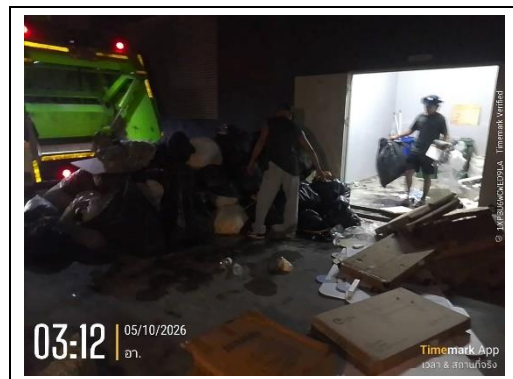
| องค์ประกอบทางสิ่งแวดล้อม<br>และคุณค่าต่างๆ | มาตรการป้องกันและแก้ไขผลกระทบสิ่งแวดล้อม | ผลการปฏิบัติตามมาตรการฯ/ปัญหา/อุปสรรค<br>(✓ ดำเนินการแล้ว ✕ ยังไม่ดำเนินการ ⊙ ดำเนินการไม่ครบถ้วน) | อ้างอิง<br>รูป/เอกสาร |
|---|---|---|---|
| | 10. ติดตามประสานงานการจัดเก็บมูลฝอยของสำนักงาน<br>เขตพญาไทให้มาเก็บมูลฝอยจากโครงการอย่าง<br>สม่ำเสมอทุกวัน โดยไม่มีการตกค้าง | ✓ - โครงการได้ติดต่อประสานให้สำนักงานเขตพญาไทเข้ามาจัดเก็บมูล<br>ฝอยไปกำจัดเป็นประจำทุกวัน | ภาพที่ 2.3-7 |

เจ้าหน้าที่จัดเก็บมูลฝอยจากสำนักงานเขต

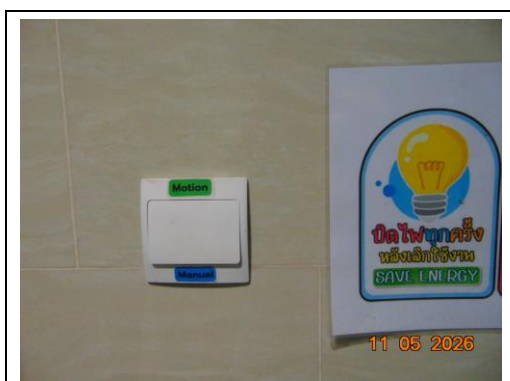
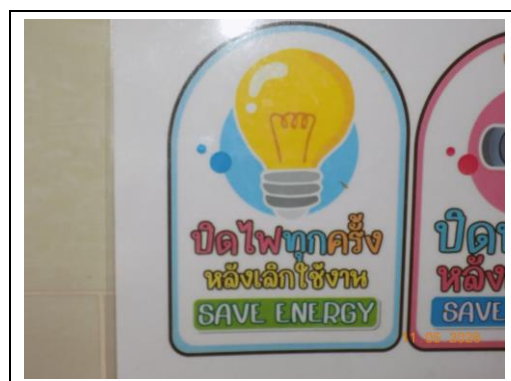
## 2.3-8 การใช้ไฟฟ้า

| องค์ประกอบทางสิ่งแวดล้อม<br>และคุณค่าต่างๆ | มาตรการป้องกันและแก้ไขผลกระทบสิ่งแวดล้อม | ผลการปฏิบัติตามมาตรการฯ/ปัญหา/อุปสรรค<br>(✓ ดำเนินการแล้ว ✕ ยังไม่ดำเนินการ ⊙ ดำเนินการไม่ครบถ้วน) | อ้างอิง<br>รูป/เอกสาร |
|---|---|---|---|
| 3.5 การใช้ไฟฟ้า | รณรงคิให้ผู้ใช้อาคารใช้ไฟฟ้าอย่างประหยัด | ✓ - โครงการได้ติดป้ายรณรงคิให้ผู้ใช้อาคารประหยัดน้ำ-ไฟ | ภาพที่ 2.3-8 |

ป้ายรณรงค์ประหยัดไฟ

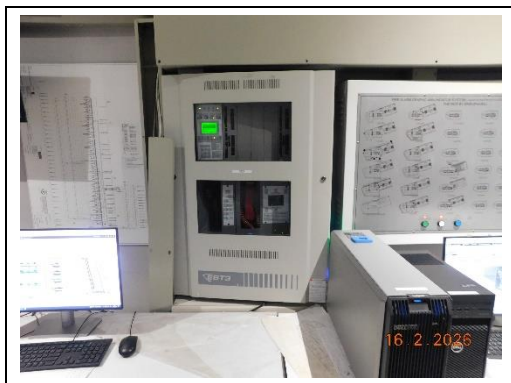
| องค์ประกอบทางสิ่งแวดล้อม<br>และคุณค่าต่างๆ | มาตรการป้องกันและแก้ไขผลกระทบสิ่งแวดล้อม | ผลการปฏิบัติตามมาตรการฯ/ปัญหา/อุปสรรค<br>(✓ ดำเนินการแล้ว ✕ ยังไม่ดำเนินการ ⊙ ดำเนินการไม่ครบถ้วน) | อ้างอิง<br>รูป/เอกสาร |
|---|---|---|---|
| 3.6 การป้องกันอัคคีภัย | <p>1. จัดให้มีระบบตรวจสอบและแจ้งเหตุเพลิงไหม้ ดังนี้</p> <ul style="list-style-type: none"> <li>• แผงควบคุมระบบแจ้งเหตุอัคคีภัยหรือแผงควบคุมหลัก ชนิดลอยติดผนังทำหน้าที่เป็นจุดศูนย์รวมรับ-ส่งสัญญาณ ตรวจรับเมื่ออุปกรณ์ชุดแจ้งเหตุ (เครื่องแจ้งเหตุโดยใช่มือ ดึง กริ่งสัญญาณเตือนภัย เครื่องตรวจจับควัน และ เครื่องตรวจจับความร้อน) ที่ติดตั้งไว้เริ่มทำงานจะส่งสัญญาณไปยัง FCP เพื่อให้เจ้าหน้าที่ในห้องควบคุม ตรวจสอบและหากเป็นเหตุเพลิงไหม้ก็จะส่งสัญญาณแจ้งเหตุให้ทราบทั่วทั้งอาคาร</li> <li>• เครื่องตรวจจับควันสามารถตรวจจับการเกิดอัคคีภัยได้ ในระยะเริ่มต้น เครื่องตรวจจับควันนี้จะมีปฏิกิริยาไวต่อ ก๊าซที่เกิดจากการลุกไหม้และควัน โดยไม่จำเป็นต้องมี เปลวไฟหรือความร้อนเป็นสั่กกระตุ้นการทำงาน เครื่อง ตรวจจับควันนี้เป็นชนิดติดลอยบนเพดาน ดักจับควัน ครอบคลุมพื้นที่ไม่น้อยกว่า 80 ตารางเมตร ความสูง ไม่ เกิน 4 เมตร และพื้นที่ไม่น้อยกว่า 75 ตารางเมตร ความ สูงไม่เกิน 3 เมตร สำหรับตำแหน่งที่ติดตั้งเครื่องตรวจจับ ควัน ได้แก่ ร้านอาหาร ห้องเครื่องปั้มน้ำทางเดิน ห้อง ไฟฟ้า โถงลิฟต์ โถงลิฟต์ดับเพลิง ห้องอัดอากาศ บันไดหนี ไฟ ห้อง RMU และห้องเครื่องระบบปรับอากาศ</li> </ul> | <p>✓ - โครงการได้จัดให้มีแผงควบคุมระบบแจ้งเหตุอัคคีภัย ทำหน้าที่เป็น ศูนย์รวมรับ-ส่งสัญญาณตรวจรับ</p> <p>✓ - โครงการได้ติดตั้งเครื่องตรวจจับควันบริเวณร้านอาหาร ห้องเครื่องปั้มน้ำ ทางเดิน ห้องไฟฟ้า โถงลิฟต์ โถงลิฟต์ดับเพลิง ห้องอัดอากาศ บันไดหนีไฟ ห้อง RMU และห้องเครื่องระบบปรับอากาศ</p> | <p>ภาพที่ 2.3-9</p> <p>ภาพที่ 2.3-9</p> |

ตู้ควบคุมระบบแจ้งเหตุเพลิงไหม้

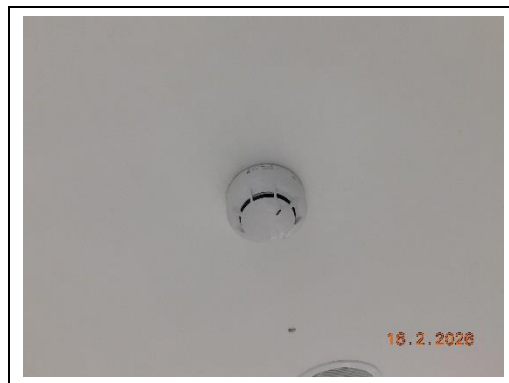
อุปกรณ์ตรวจจับควัน

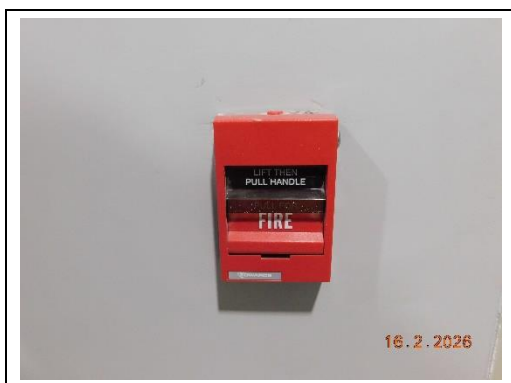
อุปกรณ์แจ้งเหตุด้วยมือ

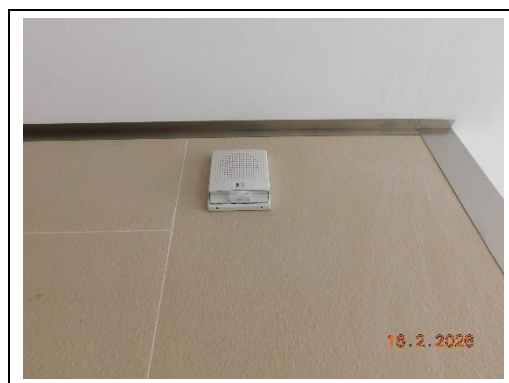
อุปกรณ์ส่งสัญญาณเสียง

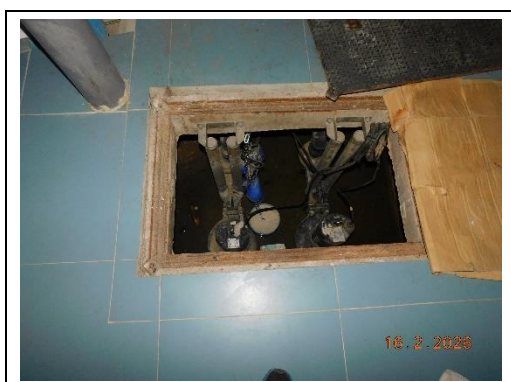
แหล่งจ่ายน้ำดับเพลิง

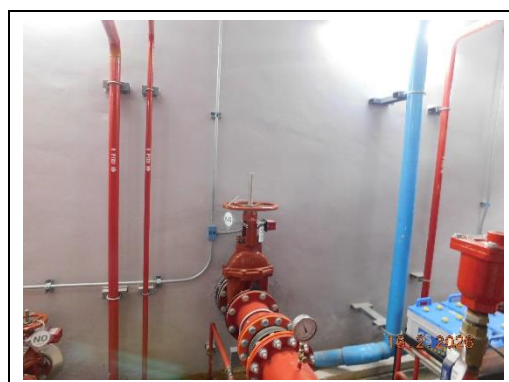
ท่อยืน

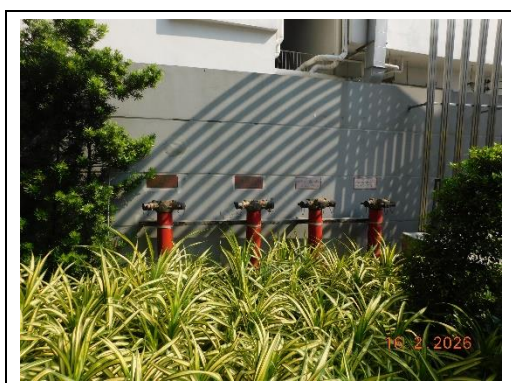
หัวรับน้ำดับเพลิง

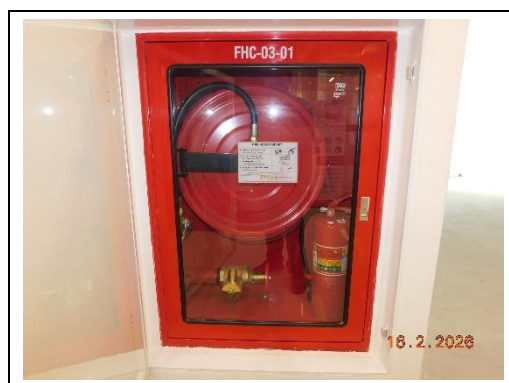
ตู้สายฉีดน้ำดับเพลิง

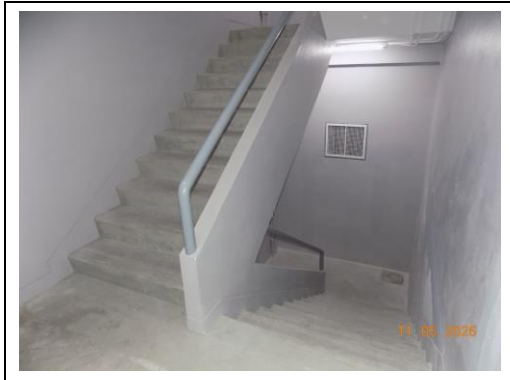
บันไดหนีไฟ

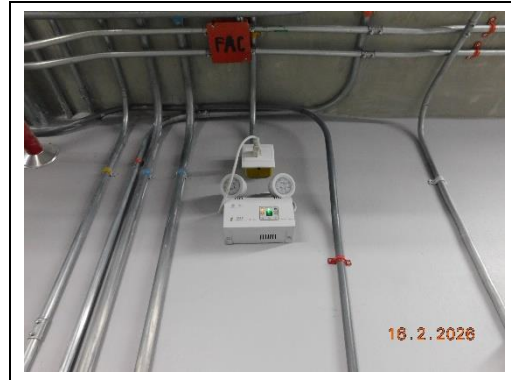
ไฟส่องสว่างฉุกเฉิน

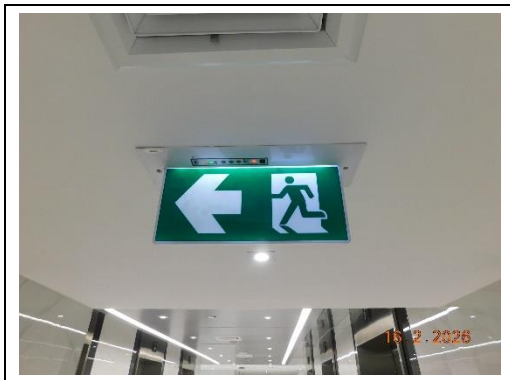
ป้ายบอกทางหนีไฟ

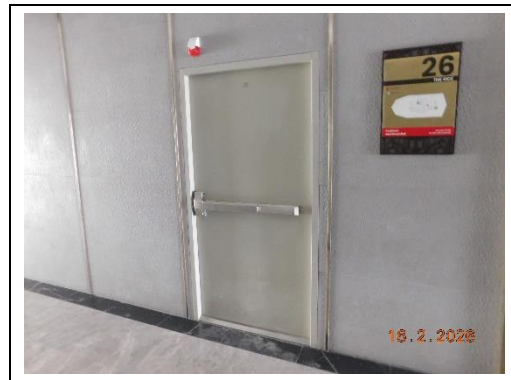
ประตูหนีไฟ

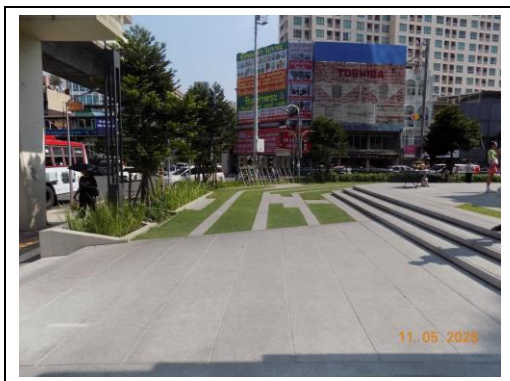
จุดรวมพล

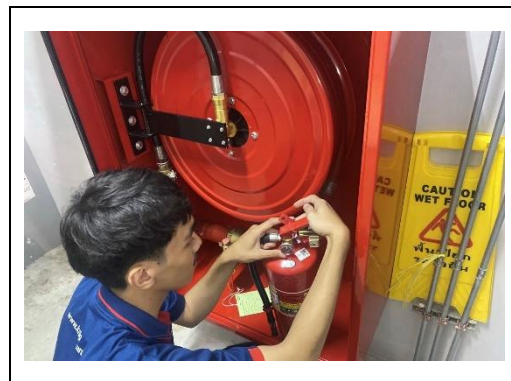
เจ้าหน้าที่ดูแลระบบดับเพลิง

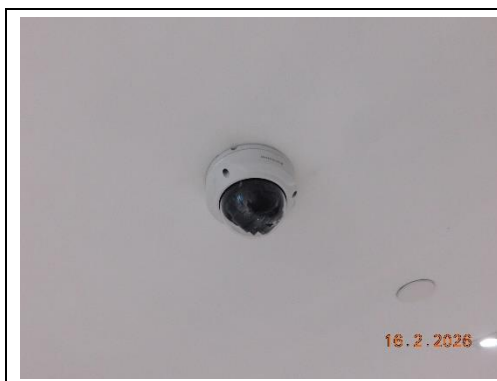
กล้องวงจรปิดภายในโครงการ

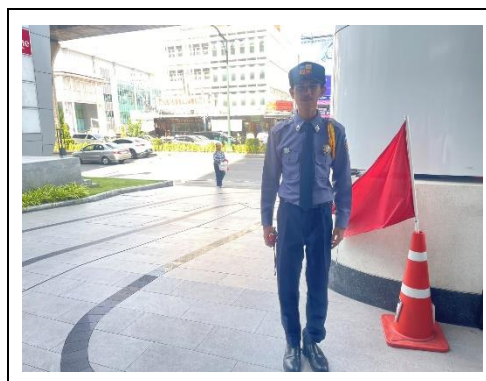
| องค์ประกอบทางสิ่งแวดล้อม<br>และคุณค่าต่างๆ | มาตรการป้องกันและแก้ไขผลกระทบสิ่งแวดล้อม | ผลการปฏิบัติตามมาตรการฯ/ปัญหา/อุปสรรค<br>(✓ ดำเนินการแล้ว ✕ ยังไม่ดำเนินการ ⊙ ดำเนินการไม่ครบถ้วน) | อ้างอิง<br>รูป/เอกสาร |
|---|---|---|---|
| | 19. จัดให้มีเจ้าหน้าที่คอยควบคุมและอำนวยความสะดวกด้านการจราจร เมื่อมีรถเก็บขนขยะของสำนักงานเขตพญาไทเข้ามาโครงการ เพื่อเก็บขนขยะไปกำจัด | ✓ - โครงการได้จัดให้มีเจ้าหน้าที่รักษาความปลอดภัย (รปภ.) คอยอำนวยความสะดวกด้านการจราจรให้แก่รถเก็บขยะของสำนักงานเขตพญาไท | ภาพที่ 2.3-13 |

เจ้าหน้าที่รักษาความปลอดภัย
