รายงานผลการปฏิบัติตามมาตรการป้องกันและแก้ไขผลกระทบสิ่งแวดล้อม และมาตรการติดตามตรวจสอบผลกระทบสิ่งแวดล้อม  
ระยะดำเนินการ ประจำปีเดือนมกราคม-มิถุนายน 2569 โครงการ โรงแรม อนันตรา เวคชั่น คลับ ไม้ขาว ภูเก็ต (เฟส 3)

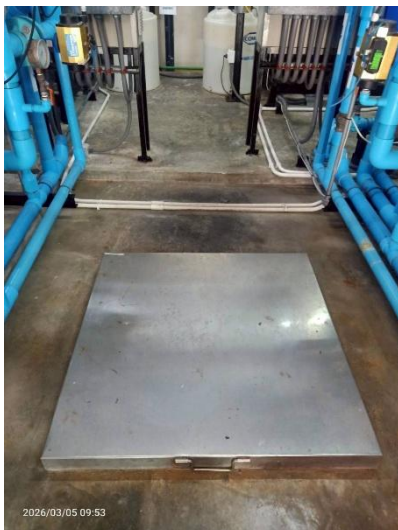
ภาพที่ 3 แสดงถังเก็บน้ำใต้ดิน

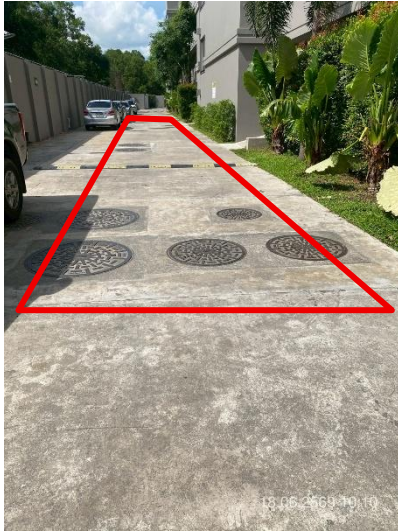
ภาพที่ 7 แสดงระบบบำบัดน้ำเสียส่วนกลาง(ใต้ทางวิ่ง)

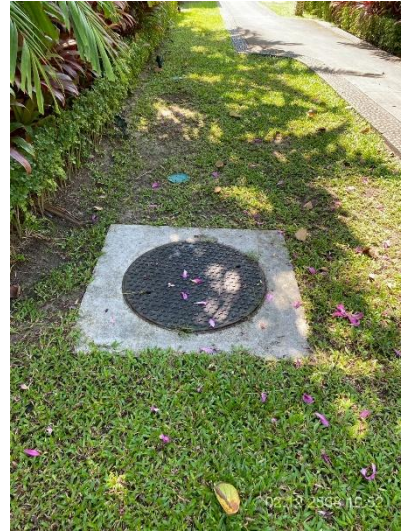
ภาพที่ 8 แสดงถังบำบัดน้ำเสียสำเร็จรูป

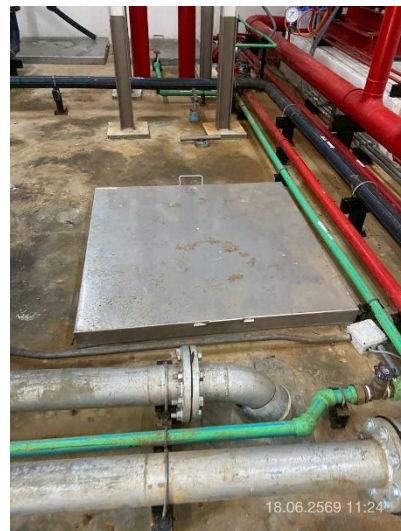
ภาพที่ 12 แสดงบ่อเก็บน้ำดับเพลิง

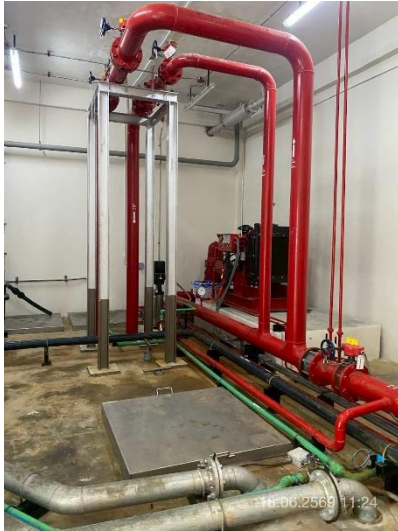
ภาพที่ 13 แสดงระบบท่อน้ำดับเพลิง

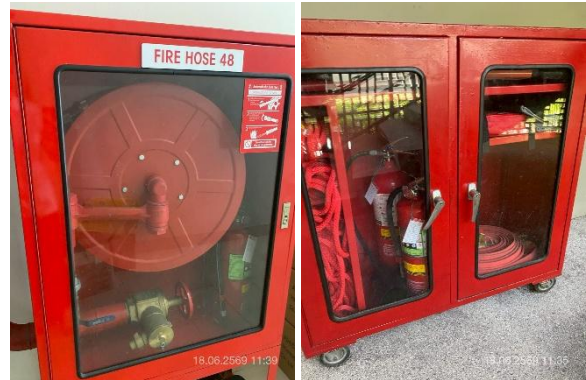
ภาพที่ 14 แสดงตู้เก็บสายน้ำดับเพลิง

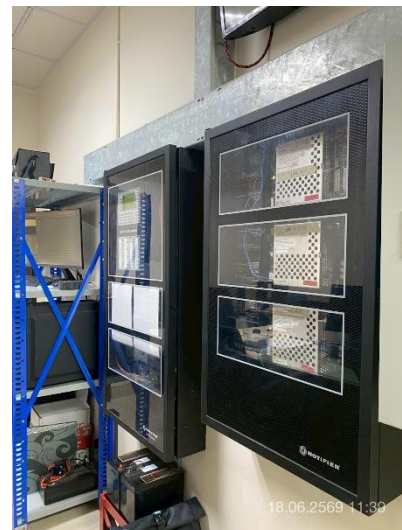
ภาพที่ 16 แสดงตู้ควบคุม/แผงควบคุมเพลิงไหม้

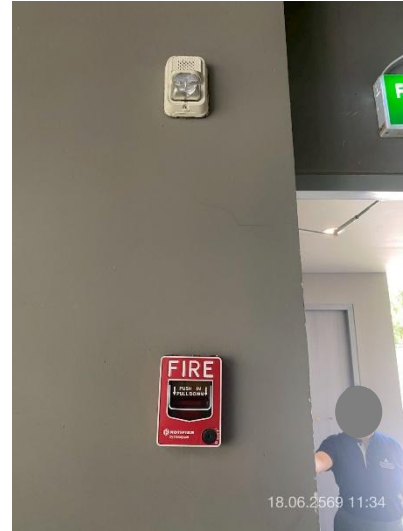
ภาพที่ 56 แสดงสัญญาณเตือนอัคคีภัย (Fire Alarm)

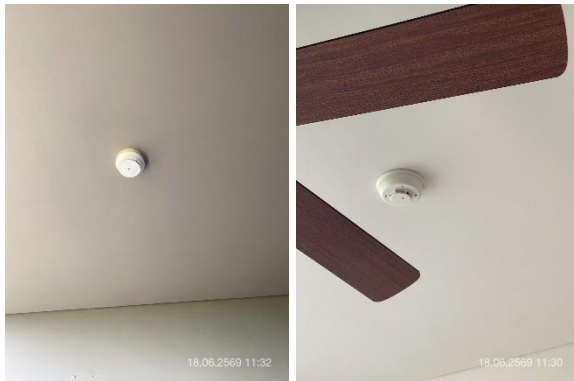
ภาพที่ 57 แสดงเครื่องตรวจจับควัน (Smoke Detector)

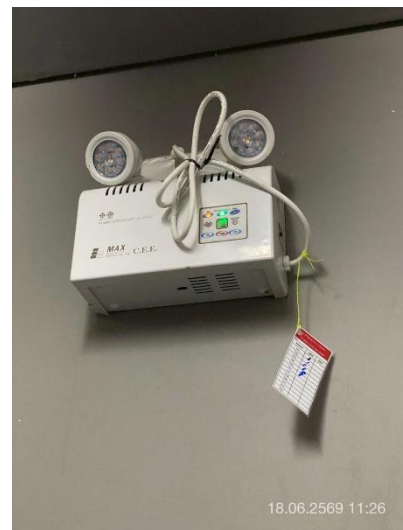
ภาพที่ 60 แสดงไฟส่องสว่างฉุกเฉิน

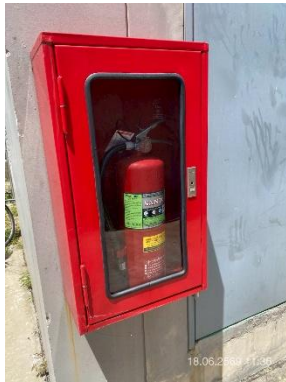
ภาพที่ 61 แสดงถังดับเพลิง

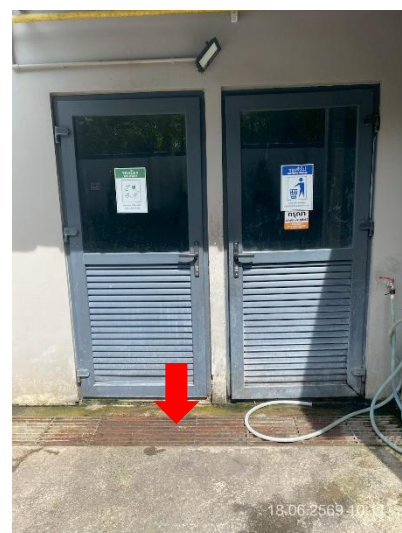
ภาพที่ 66 แสดงท่อส่งน้ำรั่วซึม

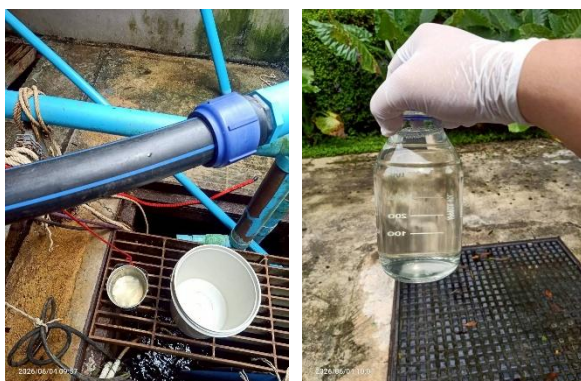
ภาพที่ 71 แสดงจุดเก็บน้ำทิ้งหลังบำบัด (Retention)

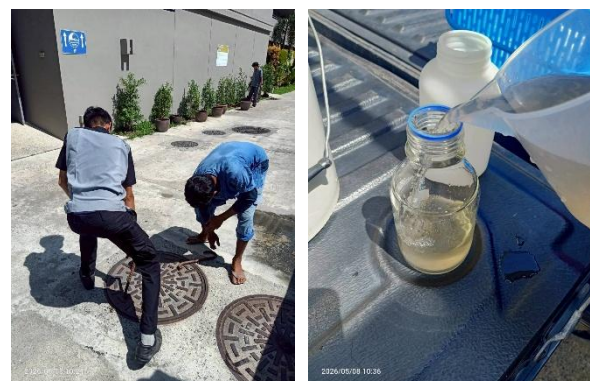
ภาพที่ 72 แสดงจุดเก็บน้ำทิ้งหลังบำบัด (Effluent)
