**รายงานผลการปฏิบัติตามมาตรการป้องกันและแก้ไขผลกระทบสิ่งแวดล้อม  
และมาตรการติดตามตรวจสอบคุณภาพสิ่งแวดล้อมระยะเปิดดำเนินการ  
โครงการ Sindhorn Midtown**

1.1 โครงการ Sindhorn Midtown

1.6 การนำเสนอ รายงานผลการปฏิบัติตามมาตรการป้องกันแก้ไขผลกระทบสิ่งแวดล้อม และมาตรการติดตามตรวจสอบคุณภาพสิ่งแวดล้อม ระยะเปิดดำเนินการ ฉบับเดือน มกราคม ถึง มิถุนายน 2569 (รายงานล่าสุดฉบับเดือน กรกฎาคม ถึง ธันวาคม 2568 ส่งในวันที่ 23 มกราคม 2569)

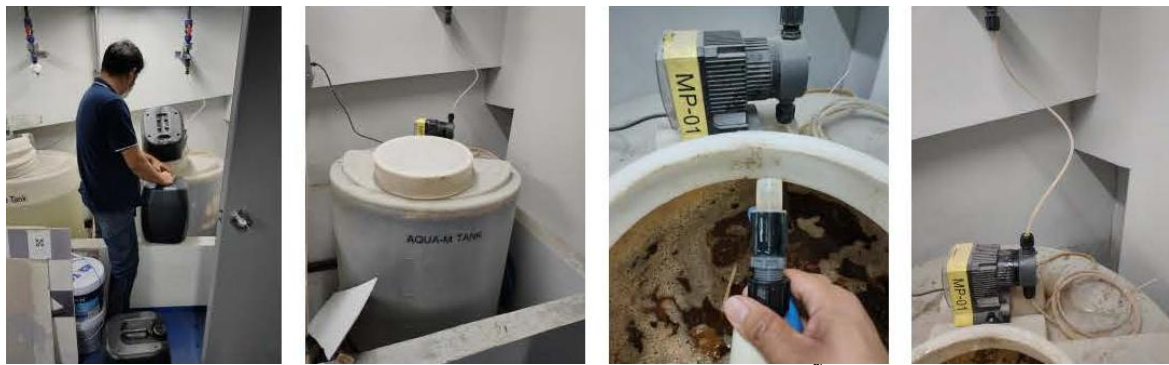
เติมเอนไซม์จำนวน 150 ลิตร ปรับปริมาตรครบ 500 ลิตร ตรวจสอบการทำงานของชุดปั๊มฟีดเอนไซม์ ทำงานได้เป็นปกติ

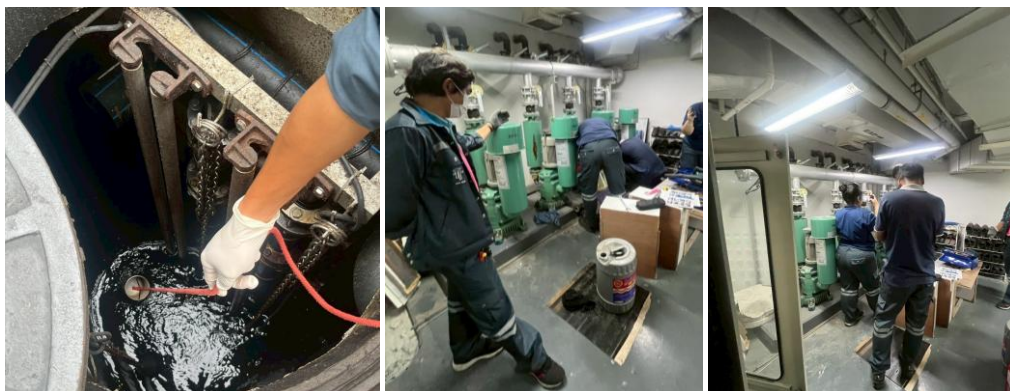
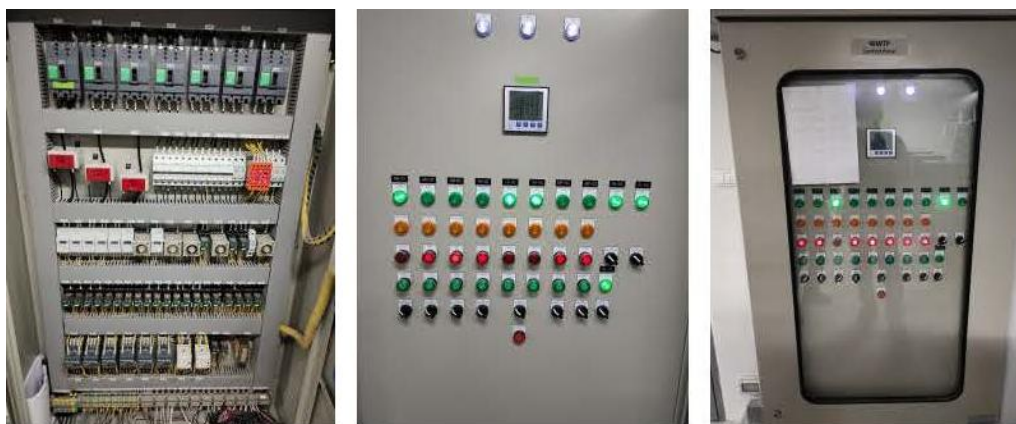
ภาพที่ 3-43 ตรวจสอบระบบบำบัดน้ำเสีย

ตรวจสอบตู้ควบคุมระบบบำบัดน้ำเสียพบว่าทำงานได้เป็นปกติ

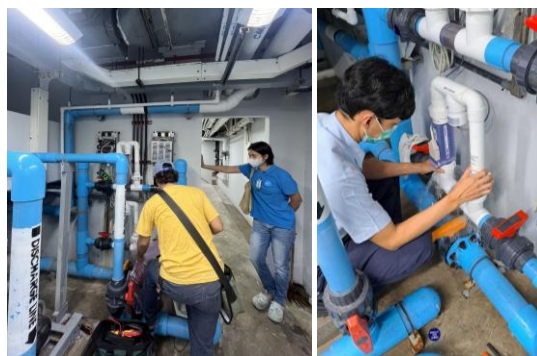
ภาพที่ 3-46 ตรวจสอบถึงสำรองน้ำ วาล์วน้ำ ไม่มีจุดรั่วซึม
