รายงานผลการปฏิบัติตามมาตรการป้องกันและแก้ไขผลกระทบสิ่งแวดล้อม  
และมาตรการติดตามตรวจสอบคุณภาพสิ่งแวดล้อมระยะเปิดดำเนินการ  
โครงการ สินธรวิลเลจ (ชื่อเดิม หลังสวนวิลเลจ)  
อาคาร โรงแรม สินธร Kempinski (Sindhorn Kempinski Hotel)

รายงานผลการปฏิบัติตามมาตรการป้องกันแก้ไขผลกระทบสิ่งแวดล้อม และมาตรการติดตามตรวจสอบคุณภาพสิ่งแวดล้อม  
โครงการ สินธรวิลเลจ ตั้งอยู่ที่ ถนนหลังสวน แขวงลุมพินี เขตปทุมวัน กรุงเทพมหานคร

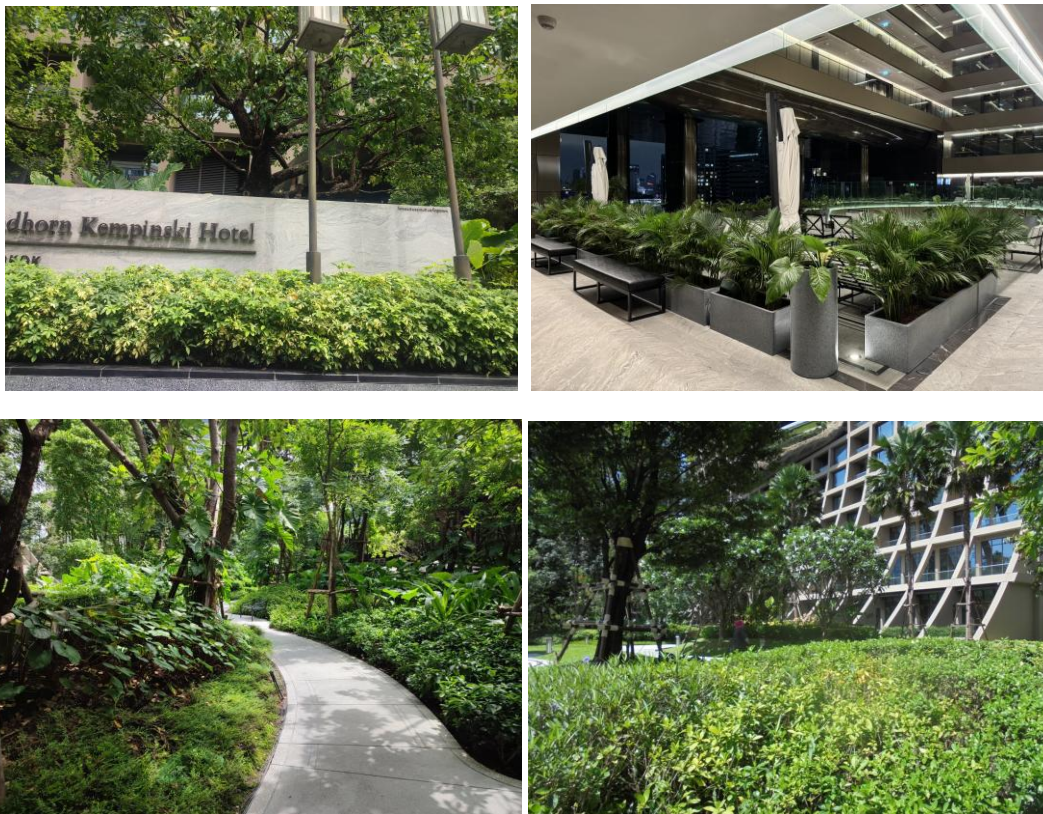
ภาพที่ 4-2 พื้นที่สีเขียว

| คุณภาพสิ่งแวดล้อม | สถานที่ตรวจสอบ | ผลการตรวจสอบ | ความถี่ | เอกสารอ้างอิง | ผู้รับผิดชอบ |
|---|---|---|---|---|---|
| | พื้นที่สีเขียว | เจริญเติบโตดีสมบูรณ์ | ทุกวัน | ภาพที่ 4-2 | |

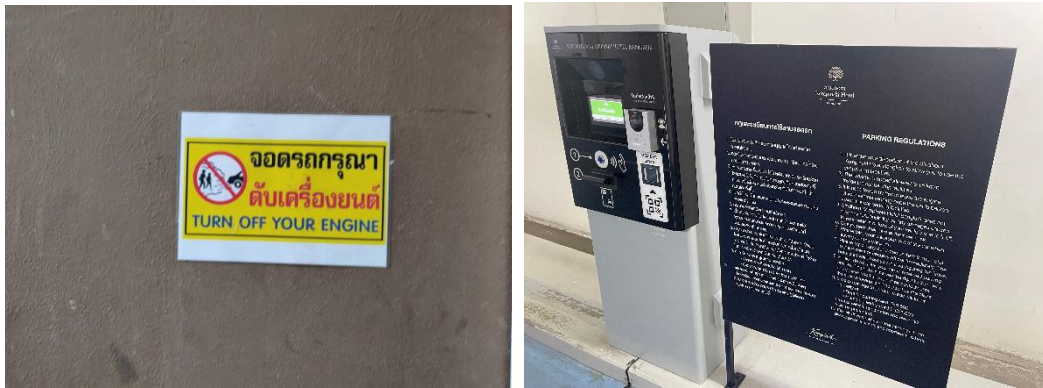
ภาพที่ 4-3 ป้ายจำกัดความเร็ว ป้ายดับเครื่องยนต์ ลูกศรแสดงทิศทางวิ่งรถ

| คุณภาพสิ่งแวดล้อม | สถานที่ตรวจสอบ | ผลการตรวจสอบ | ความถี่ | เอกสารอ้างอิง | ผู้รับผิดชอบ |
|---|---|---|---|---|---|
| | ป้ายสัญลักษณ์ เช่น ป้ายห้ามติดเครื่องยนต์ , ป้ายจำกัดความเร็ว | ป้ายต่าง ๆ สภาพดี ไม่ลบเลือน | เดือนละ 1 ครั้ง | ภาพที่ 4-3 | |
| 2.เสียง | ภายในพื้นที่โครงการ | ป้ายต่าง ๆ สภาพดี ไม่ลบเลือน | เดือนละ 1 ครั้ง | ภาพที่ 4-3 | บริษัท สยามสินธร จำกัด |

| คุณภาพสิ่งแวดล้อม | สถานที่ตรวจสอบ | ผลการตรวจสอบ | ความถี่ | เอกสารอ้างอิง | ผู้รับผิดชอบ |
|---|---|---|---|---|---|
| | -ป้ายและเครื่องหมายการจราจรภายในโครงการและบริเวณทางเข้า-ออก | สภาพดี ไม่เปลี่ยนแปลง | 3 เดือน/ครั้ง | ภาพที่ 4-3 | |

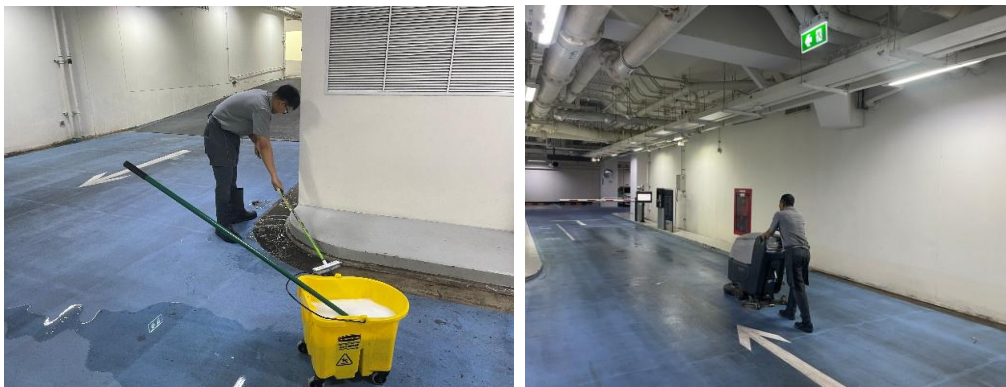
ภาพที่ 4-4 ทำความสะอาดถนน

| คุณภาพสิ่งแวดล้อม | สถานที่ตรวจสอบ | ผลการตรวจสอบ | ความถี่ | เอกสารอ้างอิง | ผู้รับผิดชอบ |
|---|---|---|---|---|---|
| 1.คุณภาพอากาศ | ถนนภายในพื้นที่โครงการ | มีความสะอาดอยู่เสมอ ไม่มีฝุ่นละออง | ทุกวัน | ภาพที่ 4-4 | บริษัท สยามสินธร จำกัด |
| 1.2 มลพิษทางอากาศ | ถนนภายในพื้นที่โครงการ | สะอาดไม่มีคราบเขม่าควันดำจากรถยนต์ | ทุกวัน | ภาพที่ 4-4 | |

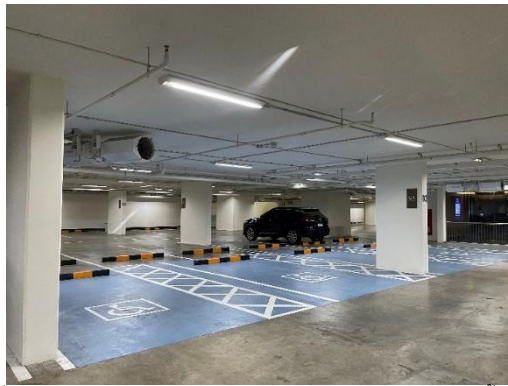
ภาพที่ 4-6 พัฒนาระบายอากาศ และช่องระบายอากาศภายในชั้นจอดรถ

| คุณภาพสิ่งแวดล้อม | สถานที่ตรวจสอบ | ผลการตรวจสอบ | ความถี่ | เอกสารอ้างอิง | ผู้รับผิดชอบ |
|---|---|---|---|---|---|
| | พัดลมระบายอากาศ | อยู่ในสภาพพร้อมใช้งาน | เดือนละ 1 ครั้ง | ภาพที่ 4-6 | |

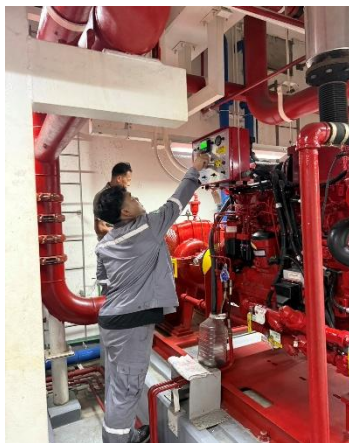
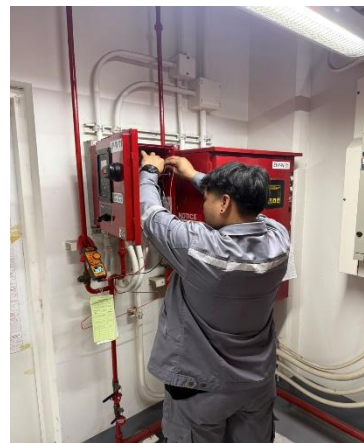
ภาพที่ 4-8 ห้องเครื่องประปา และเครื่องสูบน้ำอัตโนมัติ และตรวจสอบดูแลรักษาระบบ

| คุณภาพสิ่งแวดล้อม | สถานที่ตรวจสอบ | ผลการตรวจสอบ | ความถี่ | เอกสารอ้างอิง | ผู้รับผิดชอบ |
|---|---|---|---|---|---|
| 3.น้ำใช้ | เส้นท่อประปา | ไม่มีรอยแตกหรือรั่วซึม จ่ายน้ำได้เป็นปกติ | เดือนละ 1 ครั้ง | ภาพที่ 4-8 | บริษัท สยามสินธร จำกัด |

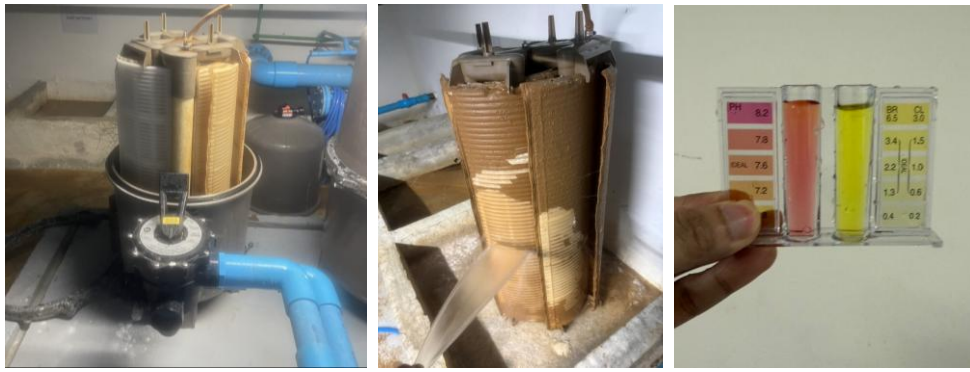
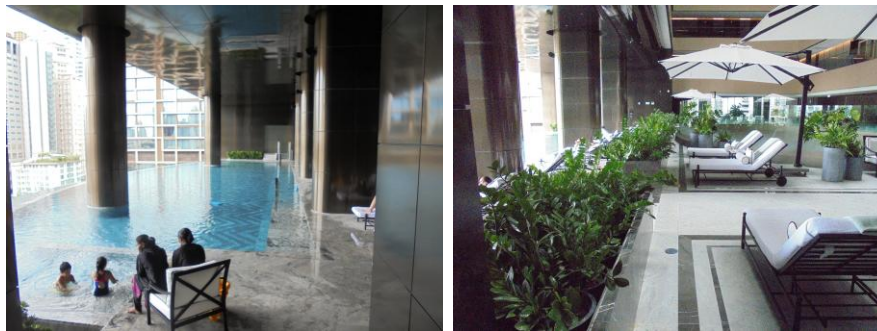
ภาพที่ 4-9 คู่มือตรวจสอบโครงสร้างสระว่ายน้ำ ร่างระบายนํ้าล้น ทางเดินรอบสระและไฟฟ้าส่องสว่างบริเวณสระว่ายน้ำ

| คุณภาพสิ่งแวดล้อม | สถานที่ตรวจสอบ | ผลการตรวจสอบ | ความถี่ | เอกสารอ้างอิง | ผู้รับผิดชอบ |
|---|---|---|---|---|---|
| 4.สระว่ายน้ำ | พื้นสระว่ายน้ำ | มีสภาพดีไม่แตกร้าว | สัปดาห์ละ 1 ครั้ง | ภาพที่ 4-9 | บริษัท สยามสินธร จำกัด |
| 4.1โครงสร้างสระว่ายน้ำ | อุปกรณ์ไฟฟ้าและระบบไฟฟ้าส่องสว่างบริเวณสระว่ายน้ำ | พร้อมใช้งาน มีความสว่างในเวลากลางวัน | สัปดาห์ละ 1 ครั้ง | ภาพที่ 4-9 | |
| | ขอบสระและทางเดินรอบสระว่ายน้ำ | ไม่มีน้ำขัง และมีความกว้างไม่น้อยกว่า 1.5 เมตร | ตลอดเวลาดำเนินการ | ภาพที่ 4-9 | |

| คุณภาพสิ่งแวดล้อม | สถานที่ตรวจสอบ | ผลการตรวจสอบ | ความถี่ | เอกสารอ้างอิง | ผู้รับผิดชอบ |
|---|---|---|---|---|---|
| | ระบบกรองน้ำสระว่ายน้ำ | สภาพดี ไม่ชำรุด | สัปดาห์ละ 1 ครั้ง | ภาพที่ 4-9 | |
| | ความสะอาดของสระว่ายน้ำ | ไม่มีตะกอน ไม่มีตะไคร่น้ำ | สัปดาห์ละ 1 ครั้ง | ภาพที่ 4-9 | |

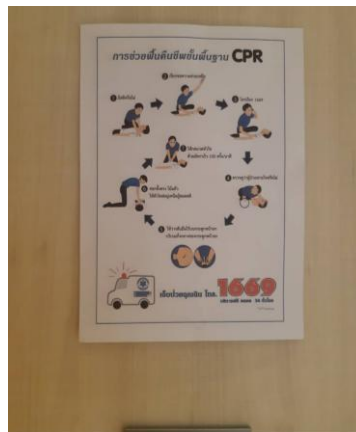
ภาพที่ 4-10 ติดป้ายวิธีปฐมพยาบาลคนจมนํ้า

| คุณภาพสิ่งแวดล้อม | สถานที่ตรวจสอบ | ผลการตรวจสอบ | ความถี่ | เอกสารอ้างอิง | ผู้รับผิดชอบ |
|---|---|---|---|---|---|
| | ป้ายแสดงกฎข้อปฏิบัติสำหรับผู้ใช้สระว่ายน้ำ | สภาพดี ไม่ลบเลือน มองเห็นชัดเจน | สัปดาห์ละ 1 ครั้ง | ภาพที่ 4-10 | |

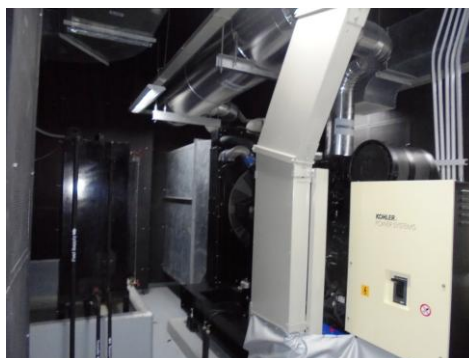
ภาพที่ 4-11 ห้องเครื่องไฟฟ้า MDB และห้องเครื่องไฟฟ้าสำรอง

| คุณภาพสิ่งแวดล้อม | สถานที่ตรวจสอบ | ผลการตรวจสอบ | ความถี่ | เอกสารอ้างอิง | ผู้รับผิดชอบ |
|---|---|---|---|---|---|
| 8.ระบบไฟฟ้า | หม้อแปลงไฟฟ้า<br>-ป้ายเตือนระวังอันตราย | มีสภาพดี ไม่ลบเลือน | ทุกวัน | ภาพที่ 4-11 | บริษัท สยามสินธร จำกัด |
| | บริเวณโดยรอบหม้อแปลงไฟฟ้า | สภาพโล่ง ไม่มีสิ่งกีดขวาง | ทุกวัน | ภาพที่ 4-11 | |
| | อุปกรณ์ไฟฟ้า | สภาพพร้อมใช้งานคุณภาพดีและประหยัด<br>พลังงาน | 3 เดือน/ครั้ง | ภาพที่ 4-11 | |
| | ระบบจ่ายไฟฟ้าสำรอง | มีแบตเตอรี่สำรองในห้องเครื่องไฟฟ้าสำรอง | 3 เดือน/ครั้ง | ภาพที่ 4-11 | |

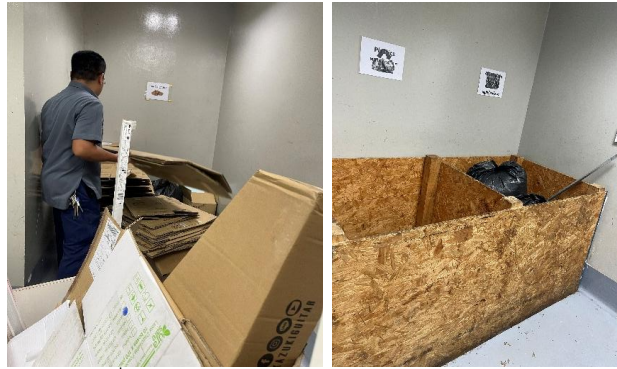
ภาพที่ 4-12 ห้องพักมูลฝอยและการจัดเก็บคัดแยกมูลฝอย

| คุณภาพสิ่งแวดล้อม | สถานที่ตรวจสอบ | ผลการตรวจสอบ | ความถี่ | เอกสารอ้างอิง | ผู้รับผิดชอบ |
|---|---|---|---|---|---|
| 7.มูลฝอย | พื้นที่โครงการ<br>-บริเวณที่ตั้งถังมูลฝอยและห้องพักมูล<br>ฝอยรวม<br>-ความสะอาด | ไม่มีมูลฝอยตกค้าง<br><br>ห้องพักมูลฝอยรวมถึงขยะ มีความสะอาด | ทุกวัน | ภาพที่ 4-12 | บริษัท สยามสินธร จำกัด |

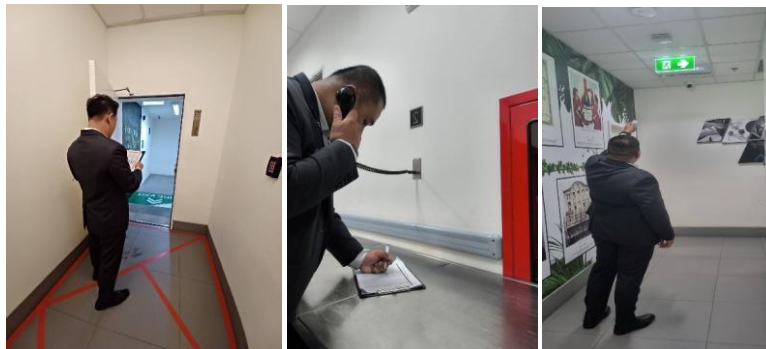
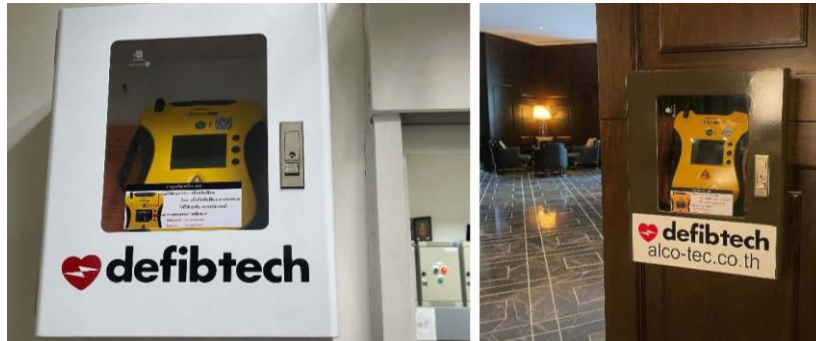
ภาพที่ 4-15 ระบบหัวกระจายน้ำดับเพลิง เครื่องตรวจจับควัน กริ่งสัญญาณเตือนภัย และเครื่องช่วยชีวิต

| คุณภาพสิ่งแวดล้อม | สถานที่ตรวจสอบ | ผลการตรวจสอบ | ความถี่ | เอกสารอ้างอิง | ผู้รับผิดชอบ |
|---|---|---|---|---|---|
| 10.ระบบป้องกันอัคคีภัย | อุปกรณ์ในระบบป้องกันและสัญญาณ<br>เตือนอัคคีภัย | Smoke Detector , Heat Detector , Manual<br>Station , Telephone อยู่ในสภาพพร้อมใช้งาน | 3 เดือน/ครั้ง | ภาพที่ 4-15 | บริษัท สยามสินธร จำกัด |

| คุณภาพสิ่งแวดล้อม | สถานที่ตรวจสอบ | ผลการตรวจสอบ | ความถี่ | เอกสารอ้างอิง | ผู้รับผิดชอบ |
|---|---|---|---|---|---|
| | -ถังเก็บน้ำใช้และน้ำดับเพลิง | สะอาด เพียงพอ | เดือนละ 1 ครั้ง | ภาพที่ 4-15 | |
| | -ระบบดับเพลิงอัตโนมัติ | อยู่ในสภาพพร้อมใช้งาน | เดือนละ 1 ครั้ง | ภาพที่ 4-15 | |
| | -เครื่องสูบน้ำดับเพลิง | อยู่ในสภาพพร้อมใช้งาน | เดือนละ 1 ครั้ง | ภาพที่ 4-15 | |

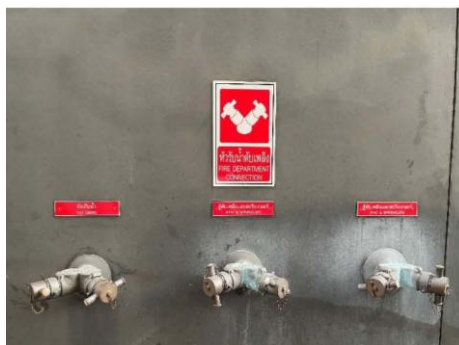
ภาพที่ 4-16 หัวรับน้ำดับเพลิงจากภายนอก

| คุณภาพสิ่งแวดล้อม | สถานที่ตรวจสอบ | ผลการตรวจสอบ | ความถี่ | เอกสารอ้างอิง | ผู้รับผิดชอบ |
|---|---|---|---|---|---|
| | -หัวรับน้ำดับเพลิง | อยู่ในสภาพพร้อมใช้งาน | 3 เดือน/ครั้ง | ภาพที่ 4-16 | บริษัท สยามสินธร จำกัด |

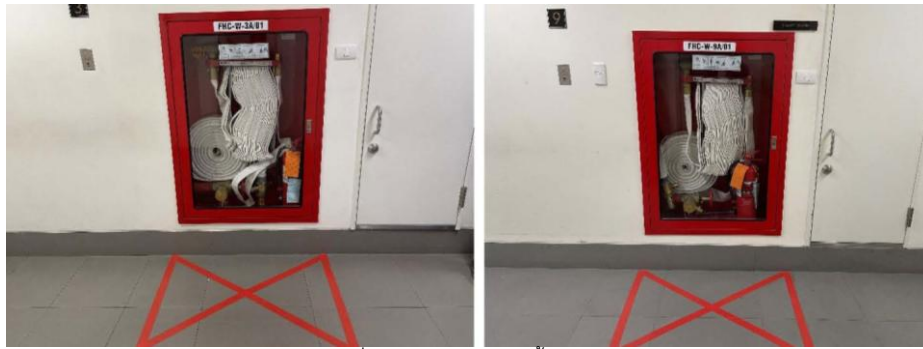
ภาพที่ 4-17 ตู้เก็บสายฉีดน้ำดับเพลิง

| คุณภาพสิ่งแวดล้อม | สถานที่ตรวจสอบ | ผลการตรวจสอบ | ความถี่ | เอกสารอ้างอิง | ผู้รับผิดชอบ |
|---|---|---|---|---|---|
| | อุปกรณ์ดับเพลิง<br>-เครื่องดับเพลิงแบบหัวได้ | อยู่ในสภาพพร้อมใช้งาน | 3 เดือน/ครั้ง | ภาพที่ 4-17 | |

| คุณภาพสิ่งแวดล้อม | สถานที่ตรวจสอบ | ผลการตรวจสอบ | ความถี่ | เอกสารอ้างอิง | ผู้รับผิดชอบ |
|---|---|---|---|---|---|
| | -สายฉีดน้ำดับเพลิงและตู้เก็บอุปกรณ์ | อยู่ในสภาพพร้อมใช้งาน เข้าถึงได้สะดวก | 3 เดือน/ครั้ง | ภาพที่ 4-17 | |

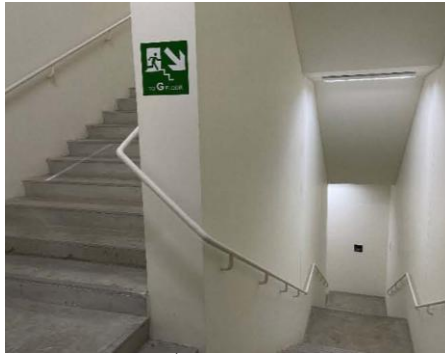
ภาพที่ 4-21 บันไดหนีไฟ

| คุณภาพสิ่งแวดล้อม | สถานที่ตรวจสอบ | ผลการตรวจสอบ | ความถี่ | เอกสารอ้างอิง | ผู้รับผิดชอบ |
|---|---|---|---|---|---|
| | บันไดหนีไฟ เส้นทางหนีไฟ การหนีไฟ และจุดรวมคนเบื้องต้น | อยู่ในสภาพดี พร้อมใช้งาน ไม่มีสิ่งกีดขวาง | เดือนละ 1 ครั้ง | ภาพที่ 4-21 | |

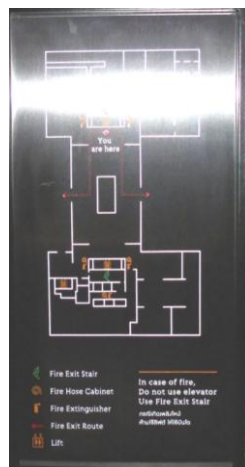
ภาพที่ 4-23 ป้ายแผนผังทางหนีไฟ

| คุณภาพสิ่งแวดล้อม | สถานที่ตรวจสอบ | ผลการตรวจสอบ | ความถี่ | เอกสารอ้างอิง | ผู้รับผิดชอบ |
|---|---|---|---|---|---|
| | ป้ายเครื่องหมายแสดงการหนีไฟ และ<br>แผนผังเส้นทางหนีไฟ | อยู่ในสภาพดี ไม่ลบเลือน | 3 เดือน/ครั้ง | ภาพที่ 4-23 | |

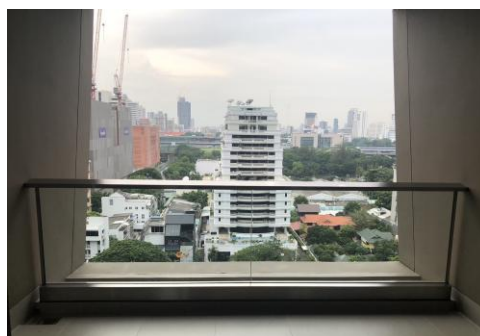
ภาพที่ 4-24 ช่องเปิด ระบายอากาศ

| คุณภาพสิ่งแวดล้อม | สถานที่ตรวจสอบ | ผลการตรวจสอบ | ความถี่ | เอกสารอ้างอิง | ผู้รับผิดชอบ |
|---|---|---|---|---|---|
| 11.ระบบระบายอากาศปรับอากาศ | ช่องระบายอากาศ เช่น หน้าต่างประตู | ไม่มีสิ่งกีดขวาง | เดือนละ 1 ครั้ง | ภาพที่ 4-24 | บริษัท สยามสินธร จำกัด |

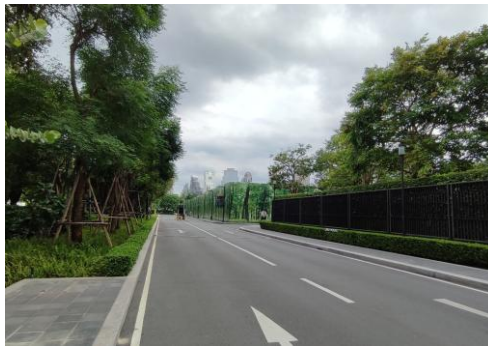
ภาพที่ 4-25 ทางเข้า-ออกด้านถนนหลังสวน และทางเข้า-ออกด้านถนนสารสิน

| คุณภาพสิ่งแวดล้อม | สถานที่ตรวจสอบ | ผลการตรวจสอบ | ความถี่ | เอกสารอ้างอิง | ผู้รับผิดชอบ |
|---|---|---|---|---|---|
| | -ถนนภายในโครงการและบริเวณทางเข้า-ออกโครงการ | สภาพดีมีความคล่องตัว | ทุกวัน | ภาพที่ 4-25 | |

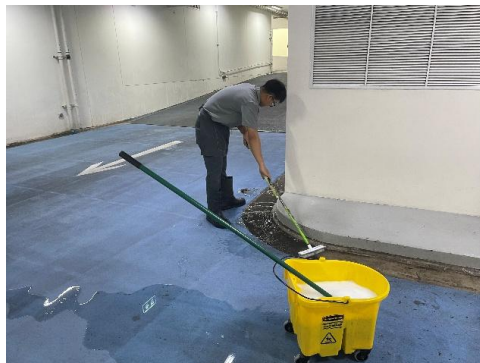
ภาพที่ 4-26 แนวท่อระบายน้ำ และรางระบายน้ำ ทำความสะอาดบ่อพักน้ำและรางระบายน้ำ

| คุณภาพสิ่งแวดล้อม | สถานที่ตรวจสอบ | ผลการตรวจสอบ | ความถี่ | เอกสารอ้างอิง | ผู้รับผิดชอบ |
|---|---|---|---|---|---|
| 6.การระบายน้ำ | วางระบายน้ำภายในพื้นที่โครงการ | ไม่มีการสะสมของตะกอนดินในวางระบายน้ำ | เดือนละ 1 ครั้ง | ภาพที่ 4-26 | บริษัท สยามสินธร จำกัด |
| | บ่อพักน้ำ | ไม่มีการสะสมของตะกอนดินในบ่อพักน้ำ | เดือนละ 1 ครั้ง | ภาพที่ 4-26 | |

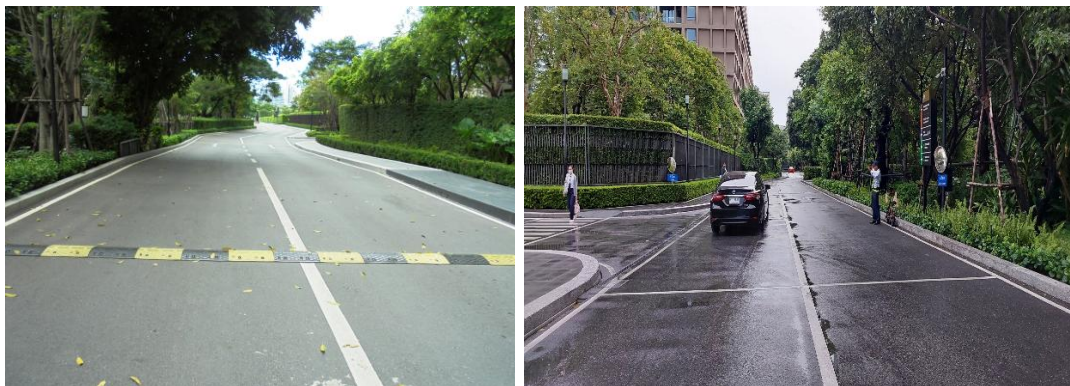
ภาพที่ 4-27 เจ้าหน้าที่รักษาความปลอดภัย ควบคุมดูแลความสะอาดในการเข้า-ออกโครงการ และสนับสนุนชะลอความเร็ว

| คุณภาพสิ่งแวดล้อม | สถานที่ตรวจสอบ | ผลการตรวจสอบ | ความถี่ | เอกสารอ้างอิง | ผู้รับผิดชอบ |
|---|---|---|---|---|---|
| | สันชะลอความเร็ว | สันชะลอความเร็ว | ทุกวัน | ภาพที่ 4-27 | |

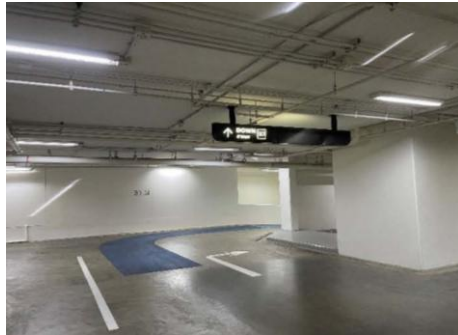
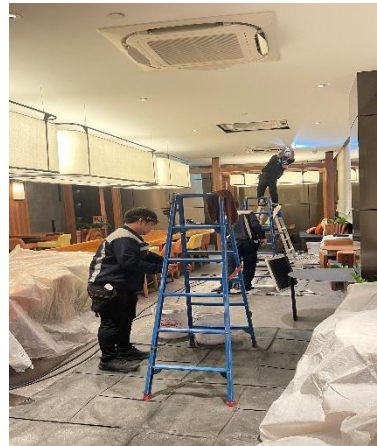
ภาพที่ 4-33 ไฟฟ้าส่องสว่าง เครื่องปรับอากาศ ทำความเย็นส่วนกลาง

| คุณภาพสิ่งแวดล้อม | สถานที่ตรวจสอบ | ผลการตรวจสอบ | ความถี่ | เอกสารอ้างอิง | ผู้รับผิดชอบ |
|---|---|---|---|---|---|
| 9.การอนุรักษ์พลังงาน | ระบบไฟฟ้าส่องสว่าง | หลอดไฟประหยัดพลังงาน | เดือนละ 1 ครั้ง | ภาพที่ 4-33 | บริษัท สยามสินธร จำกัด |

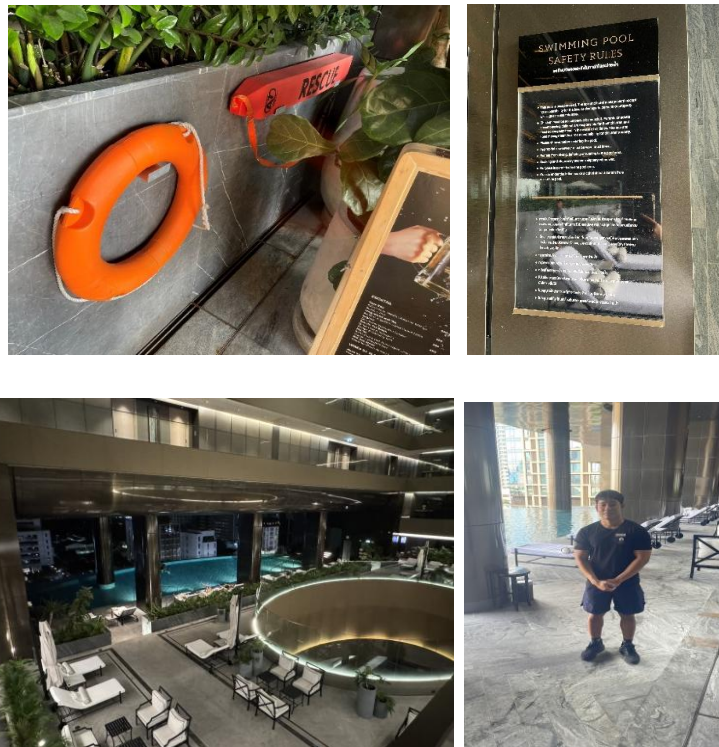
ภาพที่ 4-35 อุปกรณ์ช่วยชีวิต ป้ายกฎระเบียบและแสดงค่าตรวจวัดคุณภาพน้ำ ไฟส่องสว่างเวลากลางคืนบริเวณสระว่ายน้ำ Life Guard

| คุณภาพสิ่งแวดล้อม | สถานที่ตรวจสอบ | ผลการตรวจสอบ | ความถี่ | เอกสารอ้างอิง | ผู้รับผิดชอบ |
|---|---|---|---|---|---|
| | อุปกรณ์ประจำสระว่ายน้ำ | สภาพดีพร้อมใช้งาน ไม่ชำรุดเสียหาย | สัปดาห์ละ 1 ครั้ง | ภาพที่ 4-35 | |

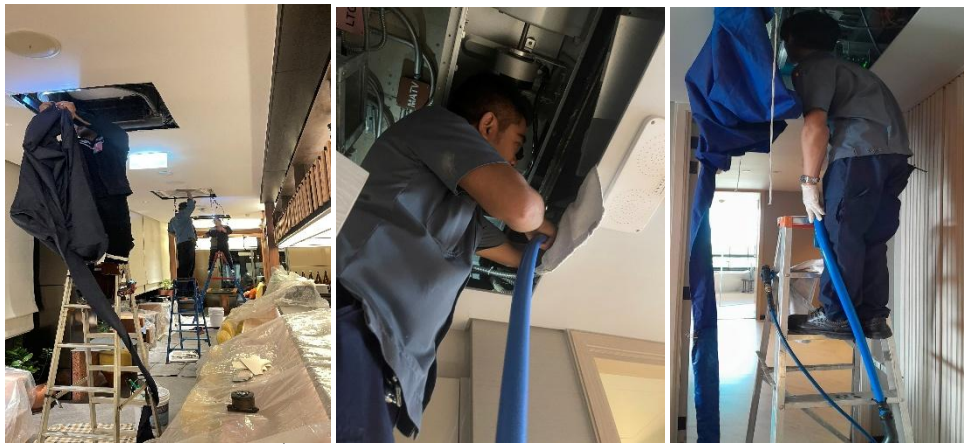
ภาพที่ 4-38 ทำความสะอาดระบบปรับอากาศภายในอาคาร

| คุณภาพสิ่งแวดล้อม | สถานที่ตรวจสอบ | ผลการตรวจสอบ | ความถี่ | เอกสารอ้างอิง | ผู้รับผิดชอบ |
|---|---|---|---|---|---|
| | ระบบปรับอากาศ | มีประสิทธิภาพดี ประหยัดพลังงานล้างทำความ<br>สะอาดอยู่เสมอ | เดือนละ 1 ครั้ง | ภาพที่ 4-38 | |

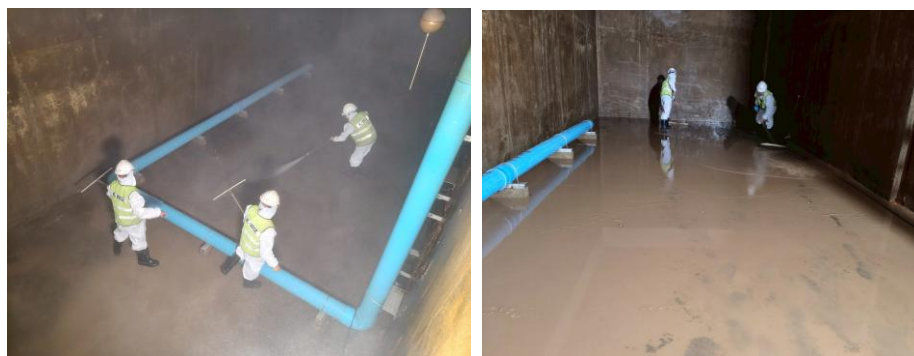
ภาพที่ 4-40 ล้างทำความสะอาดถึงสำรอน้ำใช้

| คุณภาพสิ่งแวดล้อม | สถานที่ตรวจสอบ | ผลการตรวจสอบ | ความถี่ | เอกสารอ้างอิง | ผู้รับผิดชอบ |
|---|---|---|---|---|---|
| | ถังเก็บน้ำใช้ | ไม่มีรอยแตกรั่ว น้ำใช้สะอาดใสไม่มีสีไม่มีกลิ่น | ปีละ 2 ครั้ง | ภาพที่ 4-40 | |

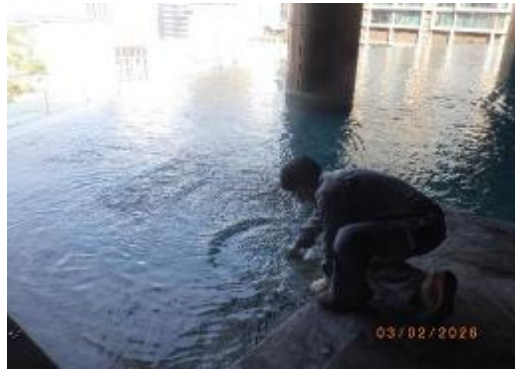
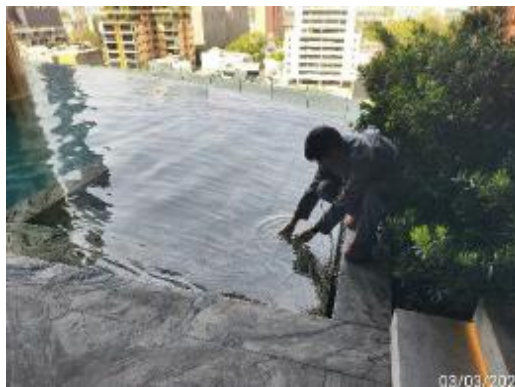
ภาพที่ 5 เก็บตัวอย่างเพื่อวิเคราะห์คุณภาพน้ำสระว่ายนํ้า

| คุณภาพสิ่งแวดล้อม | สถานที่ตรวจสอบ | ผลการตรวจสอบ | ความถี่ | เอกสารอ้างอิง | ผู้รับผิดชอบ |
|---|---|---|---|---|---|
| 4.2 คุณภาพน้ำสระว่ายน้ำ | สระว่ายน้ำ บริเวณส่วนลึกส่วนตื้น บริเวณละ 1 จุด | ตรวจค่า pH , Residual Chlorine ส่วนใหญ่อยู่ในเกณฑ์มาตรฐานฯ | ทุกวัน | ภาพที่ 5 | บริษัท สยามสินธร จำกัด |
| | สระว่ายน้ำ บริเวณส่วนลึกส่วนตื้น บริเวณละ 1 จุด | ตรวจค่า Total Coliform Bacteria , Escherichia Coli , Straphylococcus aureus , Pseudomonas aeruginosa ทั้งส่วนลึกส่วนตื้นไม่พบเชื้อทั้งหมด | เดือนละ 1 ครั้ง | ภาพที่ 5 | |
