รายงานผลการปฏิบัติตามมาตรการป้องกันและแก้ไขผลกระทบสิ่งแวดล้อม  
และมาตรการติดตามตรวจสอบคุณภาพสิ่งแวดล้อมระยะเปิดดำเนินการ  
โครงการ สินธรวิลเลจ (ชื่อเดิม หลังสวนวิลเลจ)  
อาคาร โรงแรม คิมป์ตัน มาลัย (Kimpton Malai Hotel)

รายงานผลการปฏิบัติตามมาตรการป้องกันแก้ไขผลกระทบสิ่งแวดล้อม และมาตรการติดตามตรวจสอบคุณภาพสิ่งแวดล้อม  
โครงการ สินธรวิลเลจ ตั้งอยู่ที่ ถนนหลังสวน แขวงลุมพินี เขตปทุมวัน กรุงเทพมหานคร

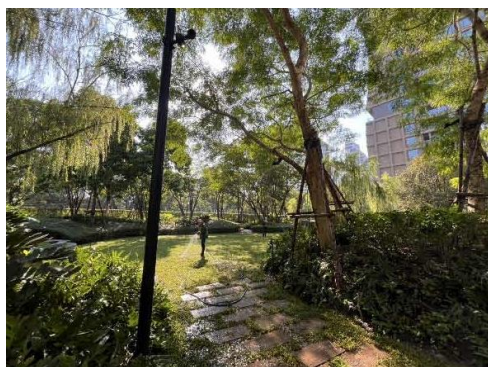
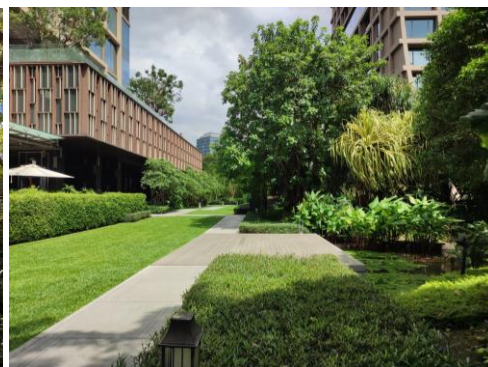
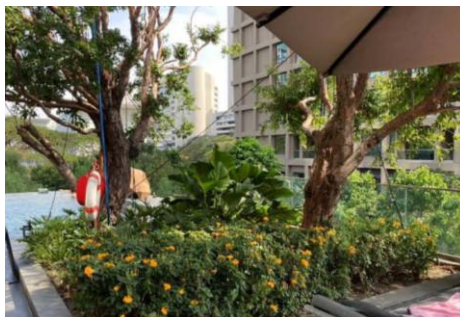
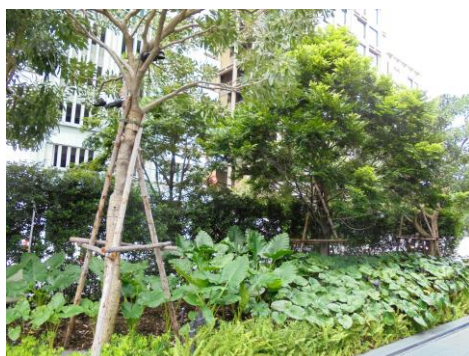
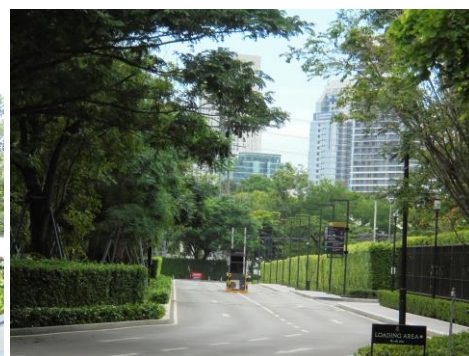
ภาพที่ 4-2 พื้นที่สีเขียว

| คุณภาพสิ่งแวดล้อม | สถานที่ตรวจสอบ | ผลการตรวจสอบ | ความถี่ | เอกสารอ้างอิง | ผู้รับผิดชอบ |
|---|---|---|---|---|---|
| | พื้นที่สีเขียว | เจริญเติบโตดีสมบูรณ์ | ทุกวัน | ภาพที่ 4-2 | |

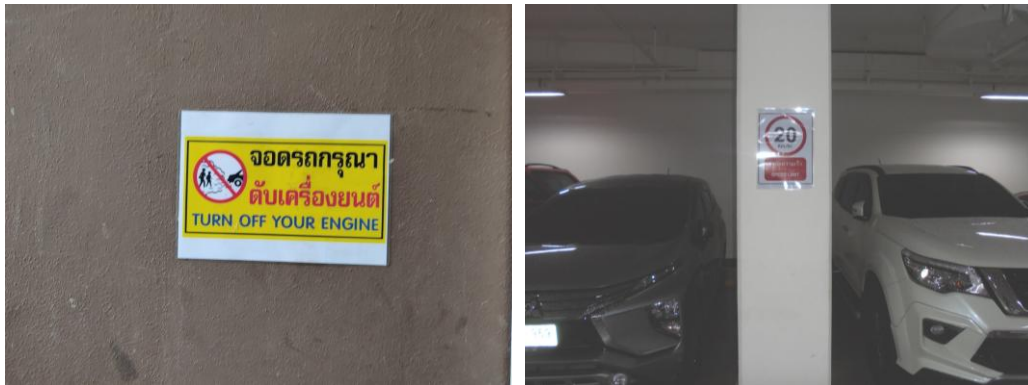
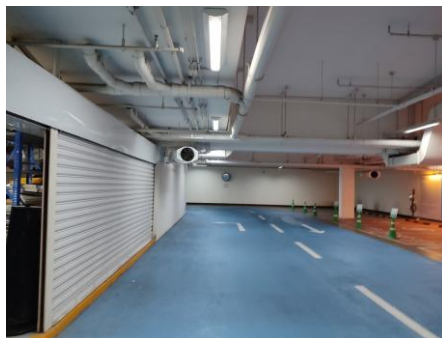
ภาพที่ 4-3 ป้ายจำกัดความเร็ว ป้ายดับเครื่องยนต์ ลูกศรแสดงทิศทางวิ่งรถ

| คุณภาพสิ่งแวดล้อม | สถานที่ตรวจสอบ | ผลการตรวจสอบ | ความถี่ | เอกสารอ้างอิง | ผู้รับผิดชอบ |
|---|---|---|---|---|---|
| | ป้ายสัญลักษณ์ เช่น ป้ายห้ามติดเครื่องยนต์ , ป้ายจำกัดความเร็ว | ป้ายต่าง ๆ สภาพดี ไม่ลบเลือน | เดือนละ 1 ครั้ง | ภาพที่ 4-3 | บริษัท สยามสินธร จำกัด |
| 2.เสียง | ภายในพื้นที่โครงการ | ป้ายต่าง ๆ สภาพดี ไม่ลบเลือน | เดือนละ 1 ครั้ง | ภาพที่ 4-3 | บริษัท สยามสินธร จำกัด |

| คุณภาพสิ่งแวดล้อม | สถานที่ตรวจสอบ | ผลการตรวจสอบ | ความถี่ | เอกสารอ้างอิง | ผู้รับผิดชอบ |
|---|---|---|---|---|---|
| 12.การจราจร | 1.พื้นที่โครงการ<br>-ป้ายและเครื่องหมายการจราจรภายในโครงการและบริเวณทางเข้า-ออก | สภาพดี ไม่เปลี่ยนแปลง | 3 เดือน/ครั้ง | ภาพที่ 4-3 | บริษัท สยามสินธร จำกัด |

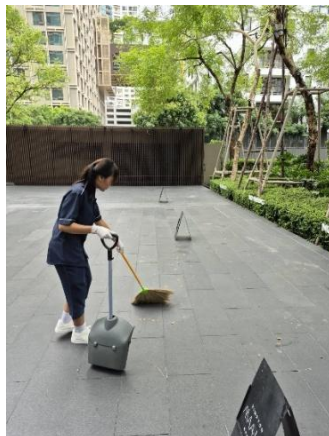
ภาพที่ 4-4 ทำความสะอาดถนน

| คุณภาพสิ่งแวดล้อม | สถานที่ตรวจสอบ | ผลการตรวจสอบ | ความถี่ | เอกสารอ้างอิง | ผู้รับผิดชอบ |
|---|---|---|---|---|---|
| 1.คุณภาพอากาศ | ถนนภายในพื้นที่โครงการ | มีความสะอาดอยู่เสมอ ไม่มีฝุ่นละออง | ทุกวัน | ภาพที่ 4-4 | บริษัท สยามสินธร จำกัด |
| 1.2 มลพิษทางอากาศ | ถนนภายในพื้นที่โครงการ | สะอาดไม่มีคราบเขม่าควันดำจากรถยนต์ | ทุกวัน | ภาพที่ 4-4 | |

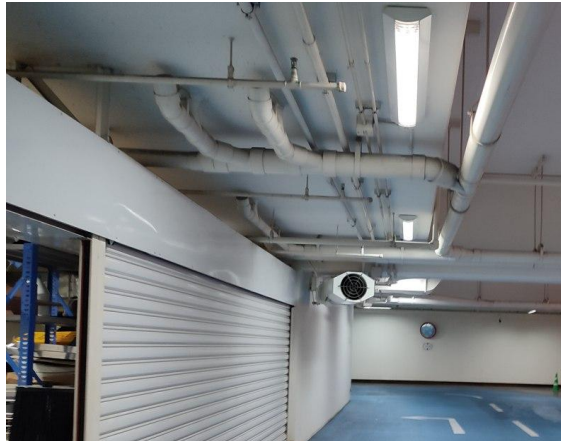
ภาพที่ 4-6 พัดลมระบายอากาศ และช่องระบายอากาศภายในชั้นจอดรถ

| คุณภาพสิ่งแวดล้อม | สถานที่ตรวจสอบ | ผลการตรวจสอบ | ความถี่ | เอกสารอ้างอิง | ผู้รับผิดชอบ |
|---|---|---|---|---|---|
| | พัดลมระบายอากาศ | อยู่ในสภาพพร้อมใช้งาน | เดือนละ 1 ครั้ง | ภาพที่ 4-6 | |

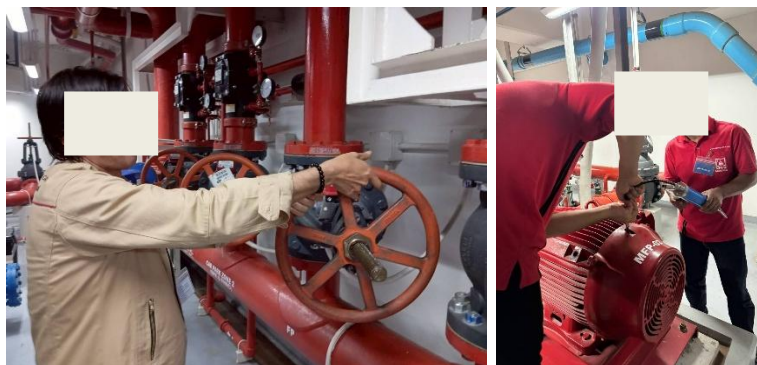
ภาพที่ 4-8 ห้องเครื่องประปา และเครื่องสูบน้ำอัตโนมัติ และตรวจสอบดูแลรักษาระบบ

| คุณภาพสิ่งแวดล้อม | สถานที่ตรวจสอบ | ผลการตรวจสอบ | ความถี่ | เอกสารอ้างอิง | ผู้รับผิดชอบ |
|---|---|---|---|---|---|
| 3.น้ำใช้ | เส้นท่อประปา | ไม่มีรอยแตกหรือรั่วซึม จ่ายน้ำได้เป็นปกติ | เดือนละ 1 ครั้ง | ภาพที่ 4-8 | บริษัท สยามสินธร จำกัด |

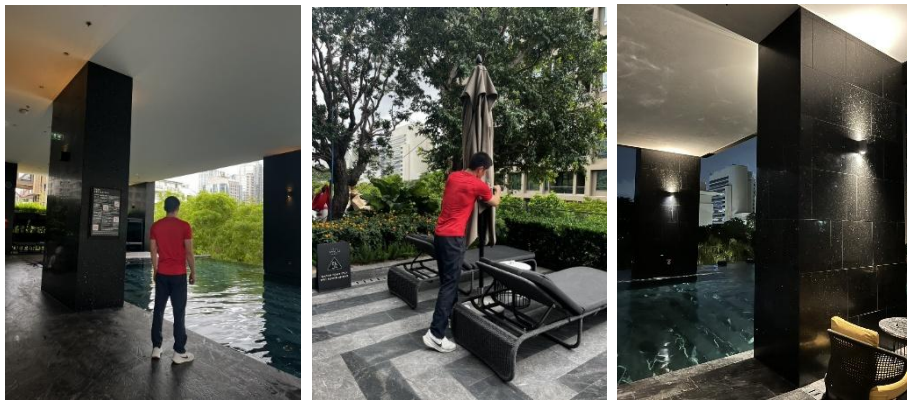
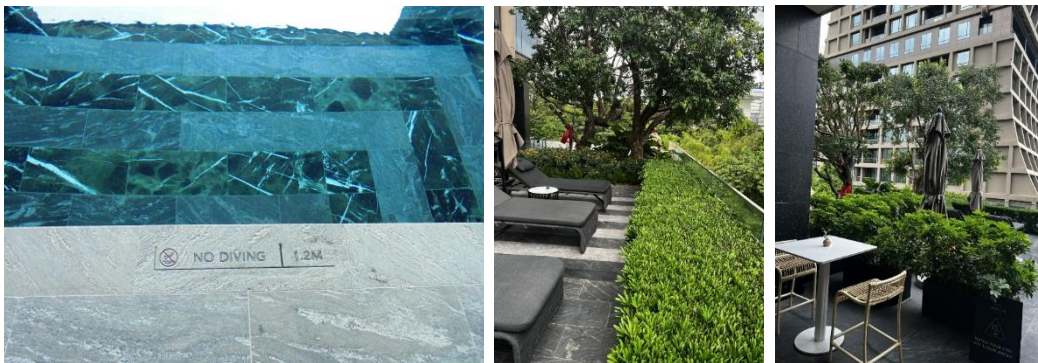
ภาพที่ 4-9 คู่มือตรวจสอบโครงสร้างสระว่ายน้ำ รางระบายน้ำล้น ทางเดินรอบสระและไฟฟ้าส่องสว่างบริเวณสระว่ายน้ำ

| คุณภาพสิ่งแวดล้อม | สถานที่ตรวจสอบ | ผลการตรวจสอบ | ความถี่ | เอกสารอ้างอิง | ผู้รับผิดชอบ |
|---|---|---|---|---|---|
| 4.สระว่ายน้ำ<br>4.1โครงสร้างสระว่ายน้ำ | พื้นสระว่ายน้ำ | มีสภาพดีไม่แตกร้าว | สัปดาห์ละ 1 ครั้ง | ภาพที่ 4-9 | บริษัท สยามสินธร จำกัด |
| | อุปกรณ์ไฟฟ้าและระบบไฟฟ้าส่องสว่างบริเวณสระว่ายน้ำ | พร้อมใช้งาน มีความสว่างในเวลากลางวัน | สัปดาห์ละ 1 ครั้ง | ภาพที่ 4-9 | |
| | ขอบสระและทางเดินรอบสระว่ายน้ำ | ไม่มีน้ำขัง และมีความกว้างไม่น้อยกว่า 1.5 เมตร | ตลอดเวลาดำเนินการ | ภาพที่ 4-9 | |

| คุณภาพสิ่งแวดล้อม | สถานที่ตรวจสอบ | ผลการตรวจสอบ | ความถี่ | เอกสารอ้างอิง | ผู้รับผิดชอบ |
|---|---|---|---|---|---|
| | ระบบกรองน้ำสระว่ายน้ำ | สภาพดี ไม่ชำรุด | สัปดาห์ละ 1 ครั้ง | ภาพที่ 4-9 | |
| | ความสะอาดของสระว่ายน้ำ | ไม่มีตะกอน ไม่มีตะไคร่น้ำ | สัปดาห์ละ 1 ครั้ง | ภาพที่ 4-9 | |

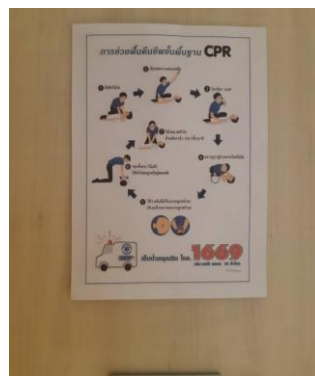
ภาพที่ 4-10 ติดป้ายวิธีปฐมพยาบาลคนจมน้ำ

| คุณภาพสิ่งแวดล้อม | สถานที่ตรวจสอบ | ผลการตรวจสอบ | ความถี่ | เอกสารอ้างอิง | ผู้รับผิดชอบ |
|---|---|---|---|---|---|
| | ป้ายแสดงกฎข้อปฏิบัติสำหรับผู้ใช้สระว่ายน้ำ | สภาพดี ไม่ลบเลือน มองเห็นชัดเจน | สัปดาห์ละ 1 ครั้ง | ภาพที่ 4-10 | |

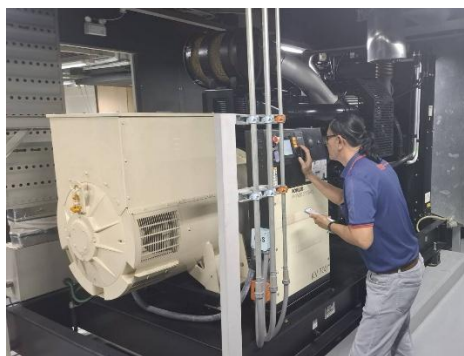
ภาพที่ 4-11 ห้องเครื่องไฟฟ้า MDB และห้องเครื่องไฟฟ้าสำรอง

| คุณภาพสิ่งแวดล้อม | สถานที่ตรวจสอบ | ผลการตรวจสอบ | ความถี่ | เอกสารอ้างอิง | ผู้รับผิดชอบ |
|---|---|---|---|---|---|
| 8.ระบบไฟฟ้า | หม้อแปลงไฟฟ้า<br>-ป้ายเตือนระวังอันตราย | มีสภาพดี ไม่ลบเลือน | ทุกวัน | ภาพที่ 4-11 | บริษัท สยามสินธร จำกัด |
| | บริเวณโดยรอบหม้อแปลงไฟฟ้า | สภาพโล่ง ไม่มีสิ่งกีดขวาง | ทุกวัน | ภาพที่ 4-11 | |
| | อุปกรณ์ไฟฟ้า | สภาพพร้อมใช้งานคุณภาพดีและประหยัด<br>พลังงาน | 3 เดือน/ครั้ง | ภาพที่ 4-11 | |
| | ระบบจ่ายไฟฟ้าสำรอง | มีแบตเตอรี่สำรองในห้องเครื่องไฟฟ้าสำรอง | 3 เดือน/ครั้ง | ภาพที่ 4-11 | |

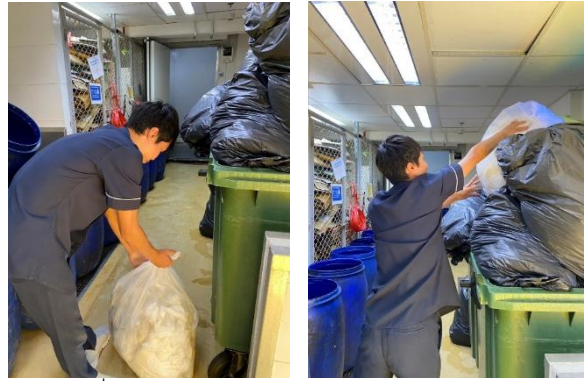
ภาพที่ 4-12 ห้องพักมูลฝอยและการจัดเก็บคัดแยกมูลฝอย

| คุณภาพสิ่งแวดล้อม | สถานที่ตรวจสอบ | ผลการตรวจสอบ | ความถี่ | เอกสารอ้างอิง | ผู้รับผิดชอบ |
|---|---|---|---|---|---|
| 7.มูลฝอย | พื้นที่โครงการ<br>-บริเวณที่ตั้งถังมูลฝอยและห้องพักมูล<br>ฝอยรวม<br>-ความสะอาด | ไม่มีมูลฝอยตกค้าง<br><br>ห้องพักมูลฝอยรวมถึงขยะ มีความสะอาด | ทุกวัน | ภาพที่ 4-12 | บริษัท สยามสินธร จำกัด |

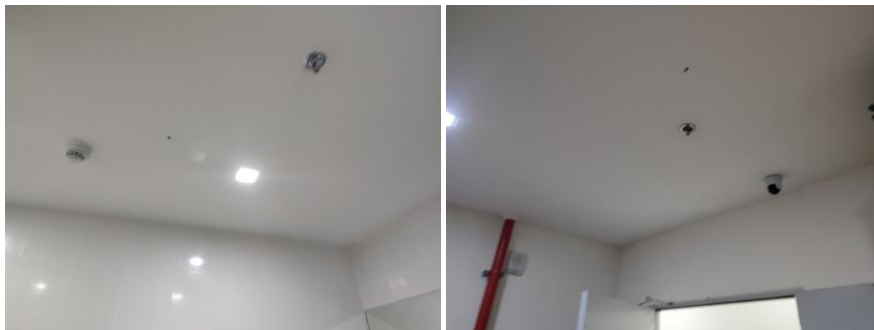
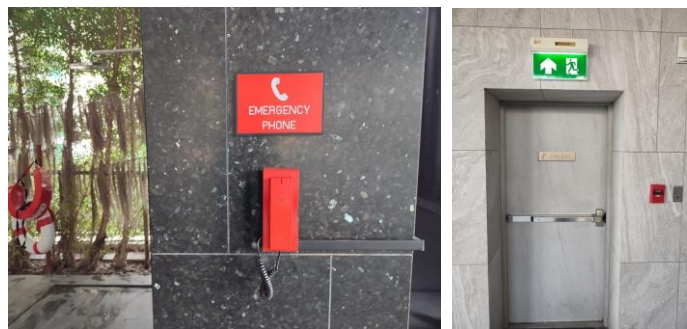
ภาพที่ 4-15 ระบบหิ้วกระจายน้ำดับเพลิง เครื่องตรวจจับควัน กรังสัญญาณเตือนภัย โทรศัพท์ฉุกเฉิน

| คุณภาพสิ่งแวดล้อม | สถานที่ตรวจสอบ | ผลการตรวจสอบ | ความถี่ | เอกสารอ้างอิง | ผู้รับผิดชอบ |
|---|---|---|---|---|---|
| 10.ระบบป้องกันอัคคีภัย | อุปกรณ์ในระบบป้องกันและสัญญาณ<br>เตือนอัคคีภัย | Smoke Detector , Heat Detector , Manual<br>Station , Telephone อยู่ในสภาพพร้อมใช้งาน | 3 เดือน/ครั้ง | ภาพที่ 4-15 | บริษัท สยามสินธร จำกัด |

| คุณภาพสิ่งแวดล้อม | สถานที่ตรวจสอบ | ผลการตรวจสอบ | ความถี่ | เอกสารอ้างอิง | ผู้รับผิดชอบ |
|---|---|---|---|---|---|
| | -ถังเก็บน้ำใช้และน้ำดับเพลิง | สะอาด เพียงพอ | เดือนละ 1 ครั้ง | ภาพที่ 4-15 | |
| | -ระบบดับเพลิงอัตโนมัติ | อยู่ในสภาพพร้อมใช้งาน | เดือนละ 1 ครั้ง | ภาพที่ 4-15 | |
| | -เครื่องสูบน้ำดับเพลิง | อยู่ในสภาพพร้อมใช้งาน | เดือนละ 1 ครั้ง | ภาพที่ 4-15 | |

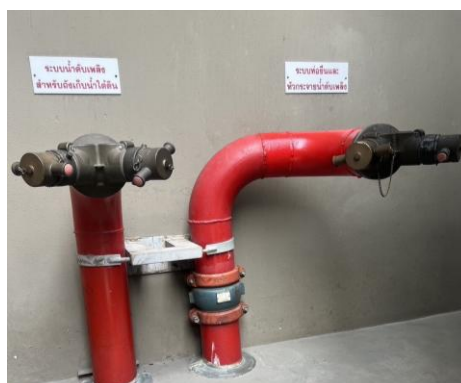
ภาพที่ 4-16 หัวรับน้ำดับเพลิงจากภายนอก

| คุณภาพสิ่งแวดล้อม | สถานที่ตรวจสอบ | ผลการตรวจสอบ | ความถี่ | เอกสารอ้างอิง | ผู้รับผิดชอบ |
|---|---|---|---|---|---|
| | -หัวรับน้ำดับเพลิง | อยู่ในสภาพพร้อมใช้งาน | 3 เดือน/ครั้ง | ภาพที่ 4-16 | บริษัท สยามสินธร จำกัด |

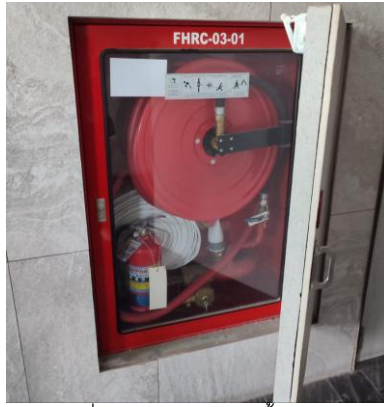
ภาพที่ 4-17 ตู้เก็บสายฉีดน้ำดับเพลิง

| คุณภาพสิ่งแวดล้อม | สถานที่ตรวจสอบ | ผลการตรวจสอบ | ความถี่ | เอกสารอ้างอิง | ผู้รับผิดชอบ |
|---|---|---|---|---|---|
| | อุปกรณ์ดับเพลิง<br>-เครื่องดับเพลิงแบบหิ้วได้ | อยู่ในสภาพพร้อมใช้งาน | 3 เดือน/ครั้ง | ภาพที่ 4-17 | |

| คุณภาพสิ่งแวดล้อม | สถานที่ตรวจสอบ | ผลการตรวจสอบ | ความถี่ | เอกสารอ้างอิง | ผู้รับผิดชอบ |
|---|---|---|---|---|---|
| | -สายฉีดน้ำดับเพลิงและตู้เก็บอุปกรณ์ | อยู่ในสภาพพร้อมใช้งาน เข้าถึงได้สะดวก | 3 เดือน/ครั้ง | ภาพที่ 4-17 | |

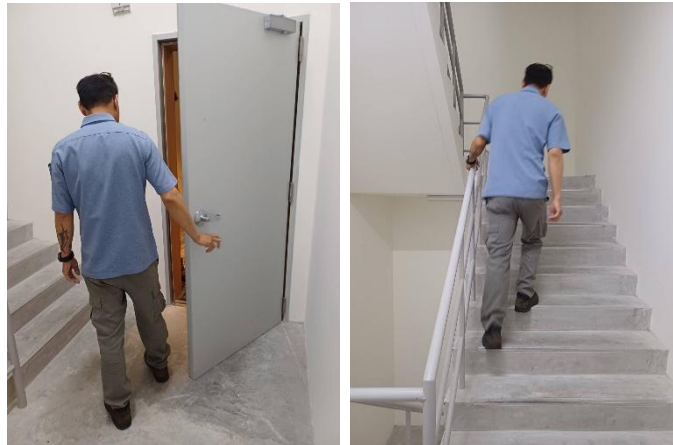
ภาพที่ 4-21 บันไดหนีไฟ

| คุณภาพสิ่งแวดล้อม | สถานที่ตรวจสอบ | ผลการตรวจสอบ | ความถี่ | เอกสารอ้างอิง | ผู้รับผิดชอบ |
|---|---|---|---|---|---|
| | บันไดหนีไฟ เส้นทางหนีไฟ การหนีไฟ และจุดรวมคนเบื้องต้น | อยู่ในสภาพดี พร้อมใช้งาน ไม่มีสิ่งกีดขวาง | เดือนละ 1 ครั้ง | ภาพที่ 4-21 | |

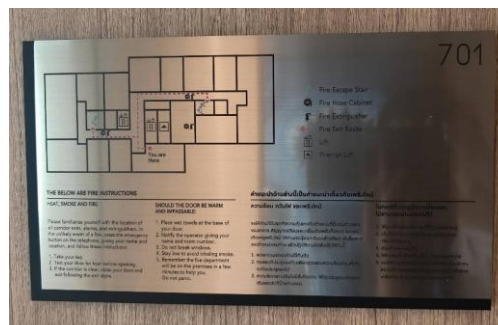
ภาพที่ 4-23 ป้ายแผนผังทางหนีไฟ

| คุณภาพสิ่งแวดล้อม | สถานที่ตรวจสอบ | ผลการตรวจสอบ | ความถี่ | เอกสารอ้างอิง | ผู้รับผิดชอบ |
|---|---|---|---|---|---|
| | ป้ายเครื่องหมายแสดงการหนีไฟ และ<br>แผนผังเส้นทางหนีไฟ | อยู่ในสภาพดี ไม่ลบเลือน | 3 เดือน/ครั้ง | ภาพที่ 4-23 | |

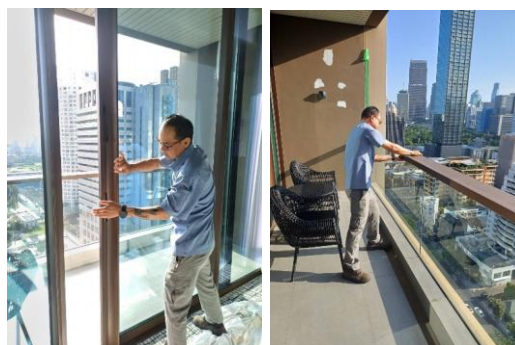
ภาพที่ 4-24 ช่องเปิด ระบายอากาศ และเช็คทำความสะอาดไม่ให้มีฝุ่นละออง

| คุณภาพสิ่งแวดล้อม | สถานที่ตรวจสอบ | ผลการตรวจสอบ | ความถี่ | เอกสารอ้างอิง | ผู้รับผิดชอบ |
|---|---|---|---|---|---|
| 11.ระบบระบายอากาศปรับอากาศ | ช่องระบายอากาศ เช่น หน้าต่างประตู | ไม่มีสิ่งกีดขวาง | เดือนละ 1 ครั้ง | ภาพที่ 4-24 | บริษัท สยามสินธร จำกัด |

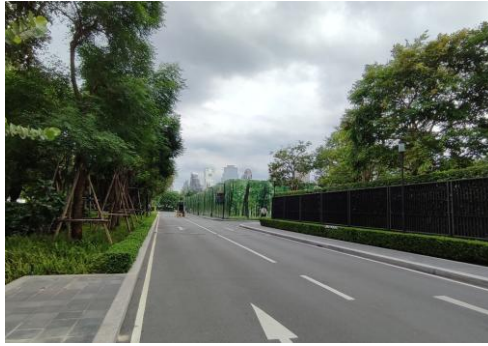
ภาพที่ 4-25 ทางเข้า-ออกด้านถนนหลังสวน และทางเข้า-ออกด้านถนนสารสิน

| คุณภาพสิ่งแวดล้อม | สถานที่ตรวจสอบ | ผลการตรวจสอบ | ความถี่ | เอกสารอ้างอิง | ผู้รับผิดชอบ |
|---|---|---|---|---|---|
| | -ถนนภายในโครงการและบริเวณทางเข้า-ออกโครงการ | สภาพดีมีความคล่องตัว | ทุกวัน | ภาพที่ 4-25 | |

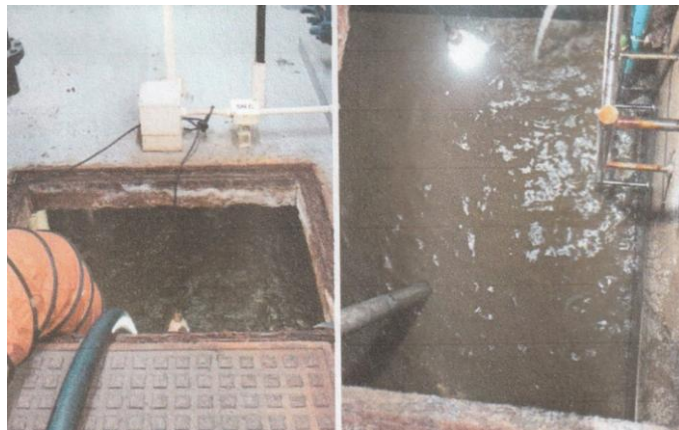
ภาพที่ 4-26 แนวท่อระบายน้ำ และรางระบายน้ำ ทำความสะอาดบ่อพักน้ำและรางระบายน้ำ

| คุณภาพสิ่งแวดล้อม | สถานที่ตรวจสอบ | ผลการตรวจสอบ | ความถี่ | เอกสารอ้างอิง | ผู้รับผิดชอบ |
|---|---|---|---|---|---|
| 6.การระบายน้ำ | วางระบายน้ำภายในพื้นที่โครงการ | ไม่มีการสะสมของตะกอนดินในวางระบายน้ำ | เดือนละ 1 ครั้ง | ภาพที่ 4-26 | บริษัท สยามสินธร จำกัด |
| | บ่อพักน้ำ | ไม่มีการสะสมของตะกอนดินในบ่อพักน้ำ | เดือนละ 1 ครั้ง | ภาพที่ 4-26 | |

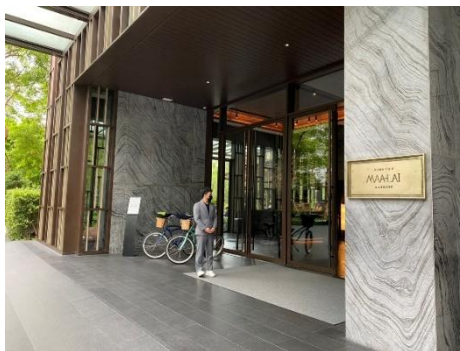
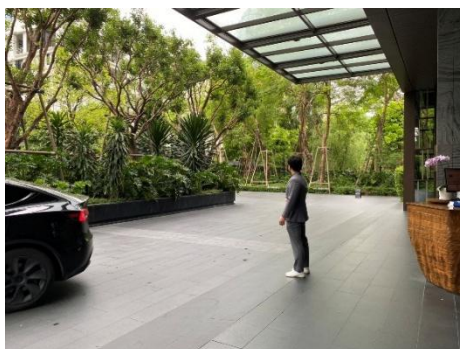
ภาพที่ 4-27 เจ้าหน้าที่รักษาความปลอดภัย ควบคุมดูแลความสะดวกในการเข้า-ออกโครงการ

| คุณภาพสิ่งแวดล้อม | สถานที่ตรวจสอบ | ผลการตรวจสอบ | ความถี่ | เอกสารอ้างอิง | ผู้รับผิดชอบ |
|---|---|---|---|---|---|
| | สันชะลอความเร็ว | สันชะลอความเร็ว | ทุกวัน | ภาพที่ 4-27 | |

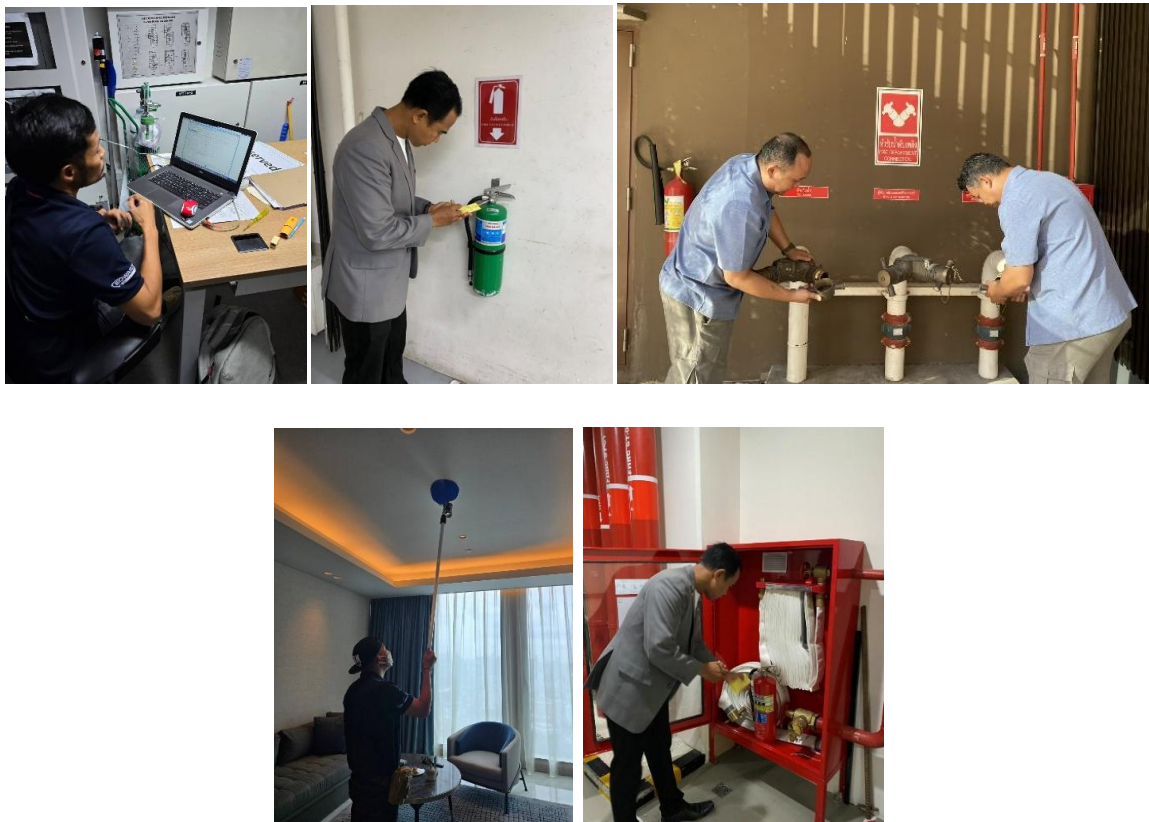
ภาพที่ 4-33 การตรวจสอบอุปกรณ์ป้องกันอัคคีภัย

| คุณภาพสิ่งแวดล้อม | สถานที่ตรวจสอบ | ผลการตรวจสอบ | ความถี่ | เอกสารอ้างอิง | ผู้รับผิดชอบ |
|---|---|---|---|---|---|
| 9.การอนุรักษ์พลังงาน | ระบบไฟฟ้าส่องสว่าง | หลอดไฟประหยัดพลังงาน | เดือนละ 1 ครั้ง | ภาพที่ 4-33 | บริษัท สยามสินธร จำกัด |

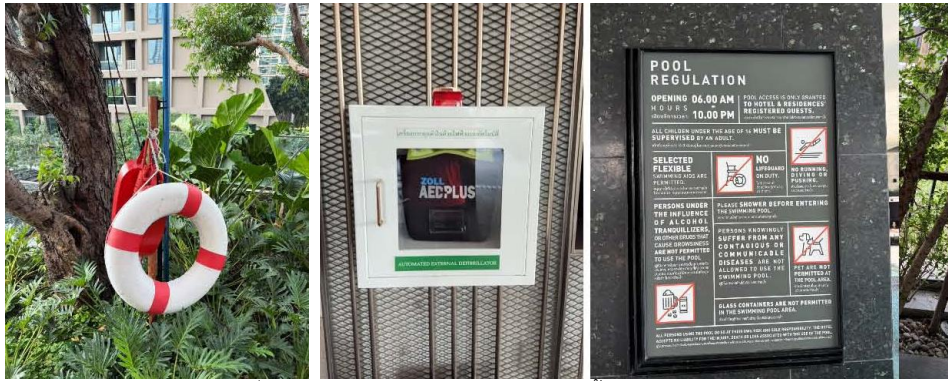
ภาพที่ 4-35 อุปกรณ์ช่วยชีวิตบริเวณสระว่ายน้ำ บ้ายกฎระเบียบ

| คุณภาพสิ่งแวดล้อม | สถานที่ตรวจสอบ | ผลการตรวจสอบ | ความถี่ | เอกสารอ้างอิง | ผู้รับผิดชอบ |
|---|---|---|---|---|---|
| | อุปกรณ์ประจำสระว่ายน้ำ | สภาพดีพร้อมใช้งาน ไม่ชำรุดเสียหาย | สัปดาห์ละ 1 ครั้ง | ภาพที่ 4-35 | |

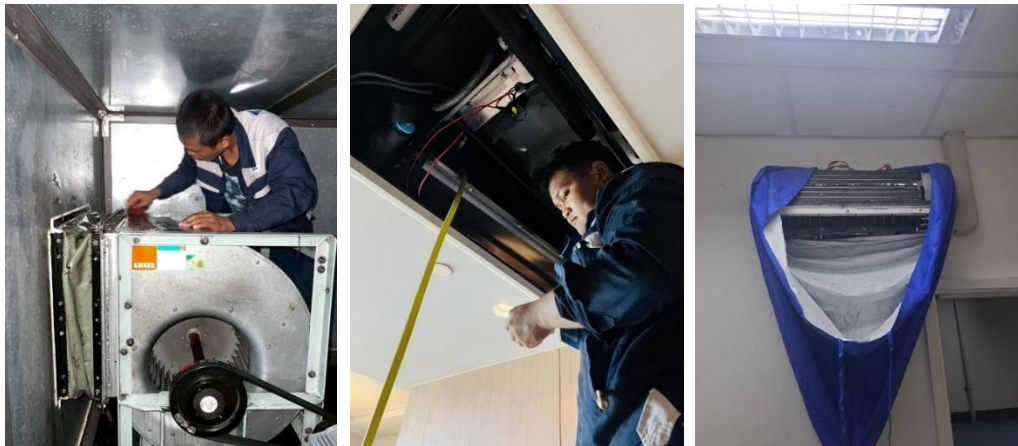
ภาพที่ 4-38 ทำความสะอาดระบบปรับอากาศภายในอาคาร

| คุณภาพสิ่งแวดล้อม | สถานที่ตรวจสอบ | ผลการตรวจสอบ | ความถี่ | เอกสารอ้างอิง | ผู้รับผิดชอบ |
|---|---|---|---|---|---|
| | ระบบปรับอากาศ | มีประสิทธิภาพดี ประหยัดพลังงานล้างทำความ<br>สะอาดอยู่เสมอ | เดือนละ 1 ครั้ง | ภาพที่ 4-38 | |

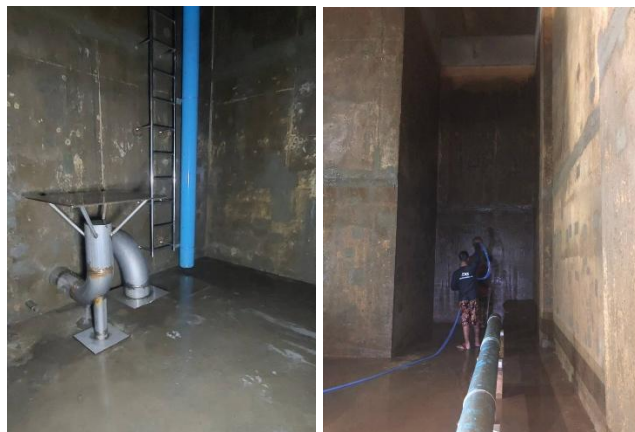
ภาพที่ 4-40 ล้างทำความสะอาดถังสำรองน้ำใช้

| คุณภาพสิ่งแวดล้อม | สถานที่ตรวจสอบ | ผลการตรวจสอบ | ความถี่ | เอกสารอ้างอิง | ผู้รับผิดชอบ |
|---|---|---|---|---|---|
| | ถังเก็บน้ำใช้ | ไม่มีรอยแตกรั่ว น้ำใช้สะอาดใสไม่มีสีไม่มีกลิ่น | ปีละ 2 ครั้ง | ภาพที่ 4-40 | |

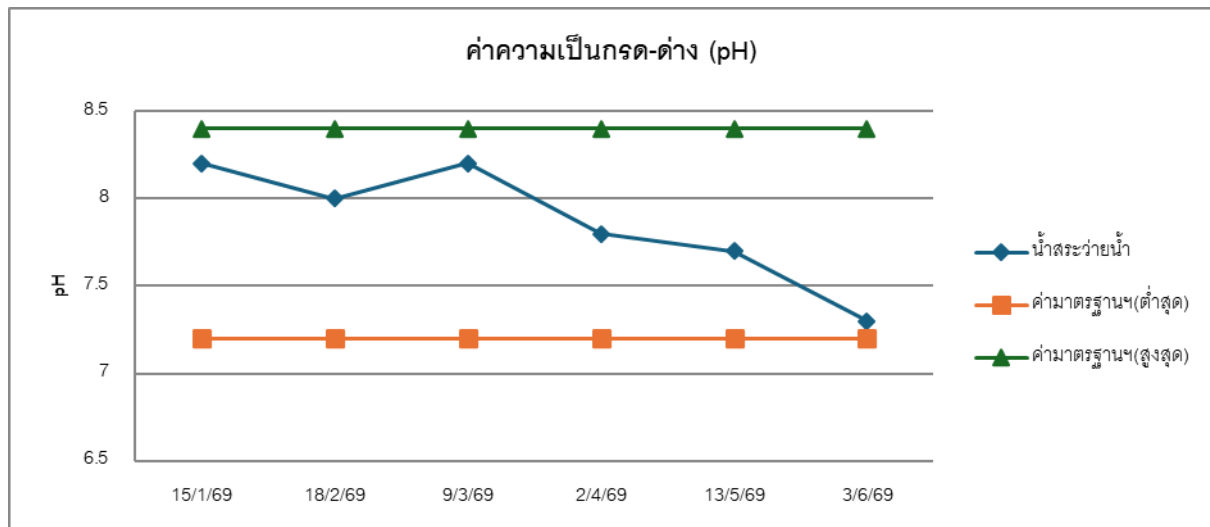
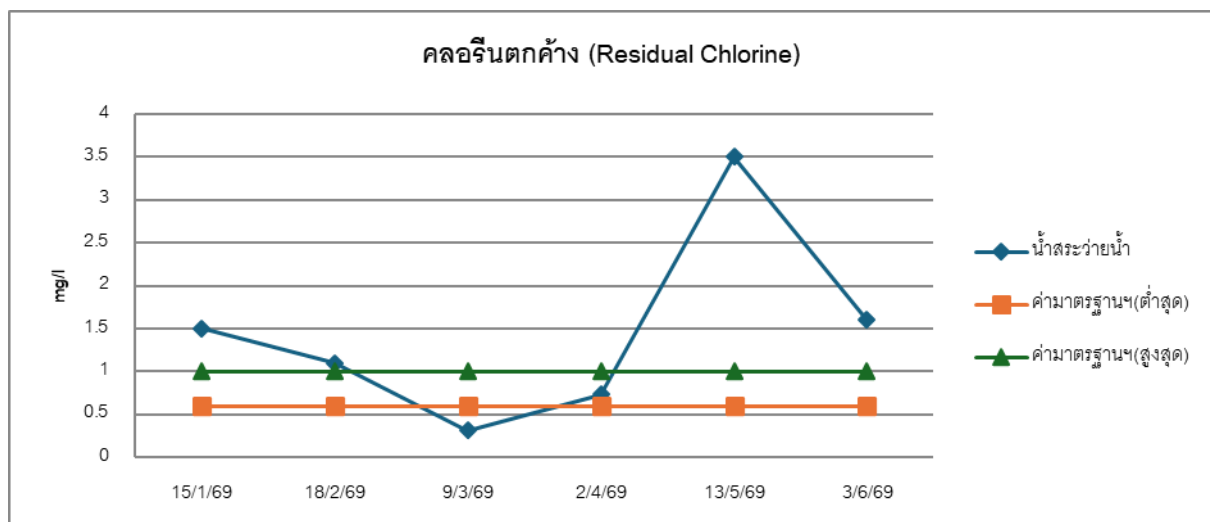
ภาพที่ 5 เปรียบเทียบผลตรวจวัดคุณภาพน้ำระวายน้ที่ Kimpton Malai pool

| คุณภาพสิ่งแวดล้อม | สถานที่ตรวจสอบ | ผลการตรวจสอบ | ความถี่ | เอกสารอ้างอิง | ผู้รับผิดชอบ |
|---|---|---|---|---|---|
| 4.2 คุณภาพน้ำสระว่ายน้ำ | สระว่ายน้ำ บริเวณส่วนลึกส่วนต้น บริเวณละ 1 จุด | ตรวจค่า pH , Residual Chlorine ส่วนใหญ่อยู่ในเกณฑ์มาตรฐานฯ | ทุกวัน | ภาพที่ 5 | บริษัท สยามสินธร จำกัด |
| | สระว่ายน้ำ บริเวณส่วนลึกส่วนต้น บริเวณละ 1 จุด | ตรวจค่า Total Coliform Bacteria , Escherichia Coli , Straphylococcus aureus , Pseudomonas aeruginosa ไม่พบเชื้อทั้งหมด | เดือนละ 1 ครั้ง | ภาพที่ 5 | |

| ดัชนีวิเคราะห์คุณภาพน้ำ | ผลการวิเคราะห์คุณภาพน้ำ | | | | | | ค่าจาก<br>คำแนะนำ* |
|---|---|---|---|---|---|---|---|
| Residual Chlorine (mg/l.) | 1.5 | 1.1 | 0.31 | 0.73 | 3.5 | 1.6 | 0.6-1.0 |

เดือน มกราคม ถึง มิถุนายน 2569 เชื้อโคลิฟอร์มแบคทีเรียทั้งหมด สระว่ายน้ำ ตรวจได้ค่าต่ำกว่า 1.1 MPN/100 ml. และค่าเชื้อที่ก่อให้เกิดโรคในคน Escherichia.coli ไม่พบ อยู่ในเกณฑ์เอกสารคำแนะนำของคณะกรรมการสาธารณสุข ฉบับที่ 1/2550 เรื่องการควบคุมการประกอบกิจการสระว่ายน้ำหรือกิจการอื่น ๆ ในทำนองเดียวกัน และตรวจหาเชื้อ Staphylococcus aureus , Pseudomonas aeruginosa ไม่พบทั้งส่วนลึกและส่วนตื้นสระว่ายน้ำ ซึ่งคำแนะนำของคณะกรรมการสาธารณสุข ฉบับที่ 1/2550 เรื่องการควบคุมการประกอบกิจการสระว่ายน้ำหรือกิจการอื่น ๆ ในทำนองเดียวกัน แนะนำให้ต้องไม่พบเชื้อ

ค่า ความเป็นกรด-ด่าง พบว่า เดือน มกราคม ถึง มิถุนายน 2569 มีค่าอยู่ในช่วง 7.3-8.2 อยู่ในเกณฑ์ เอกสารคำแนะนำของคณะกรรมการสาธารณสุข ฉบับที่ 1/2550 เรื่องการควบคุมการประกอบกิจการสระว่ายน้ำหรือกิจการอื่น ๆ ในทำนองเดียวกัน

ค่าคลอรีนตกค้างอิสระ ในเดือน เมษายน 2569 พบว่ามีค่าอยู่ในเกณฑ์ได้แก่ 0.73 มก./ลิตร เอกสารคำแนะนำของคณะกรรมการสาธารณสุข ฉบับที่ 1/2550 เรื่องการควบคุมการประกอบกิจการสระว่ายน้ำหรือกิจการอื่น ๆ ในทำนองเดียวกัน และเดือน มกราคม กุมภาพันธ์ และมิถุนายน 2569 มีค่าต่ำกว่าเกณฑ์ และเดือน พฤษภาคม 2569 สูงกว่าเกณฑ์ไม่เป็นไปตามค่าคำแนะนำ เนื่องจากในช่วงเดือน มกราคม ถึง มิถุนายน 2569 มีฝนตก ค่าคลอรีนอิสระที่ตรวจวัดได้จึงมีค่าสูงต่ำไม่แน่นอนแต่ยังคงอยู่ในเกณฑ์ในบางเดือน
