รายงานผลการปฏิบัติตามมาตรการป้องกันและแก้ไขผลกระทบสิ่งแวดล้อม  
และมาตรการติดตามตรวจสอบคุณภาพสิ่งแวดล้อมระยะเปิดดำเนินการ  
โครงการ สินธรวิลเลจ (ชื่อเดิม หลังสวนวิลเลจ)  
อาคาร เวลา (VELAA)

รายงานผลการปฏิบัติตามมาตรการป้องกันแก้ไขผลกระทบสิ่งแวดล้อม และมาตรการติดตามตรวจสอบคุณภาพสิ่งแวดล้อม  
โครงการ สินธรวิลเลจ ตั้งอยู่ที่ ถนนหลังสวน แขวงลุมพินี เขตปทุมวัน กรุงเทพมหานคร

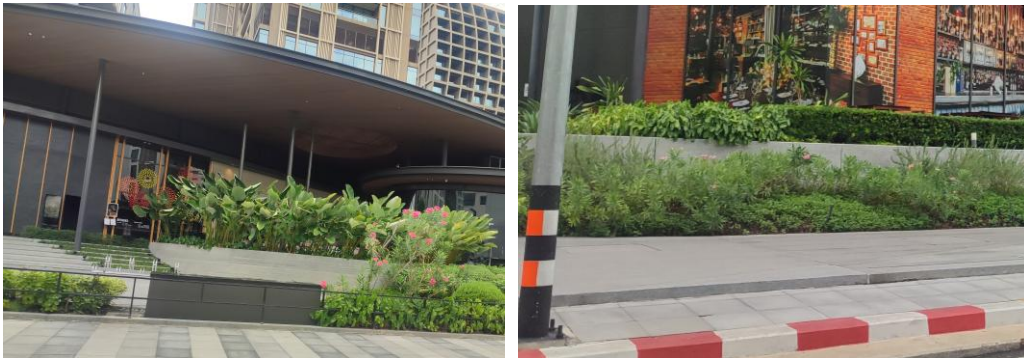
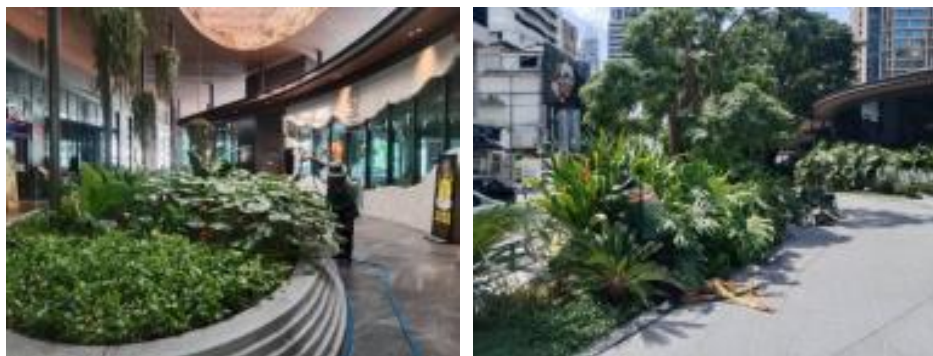
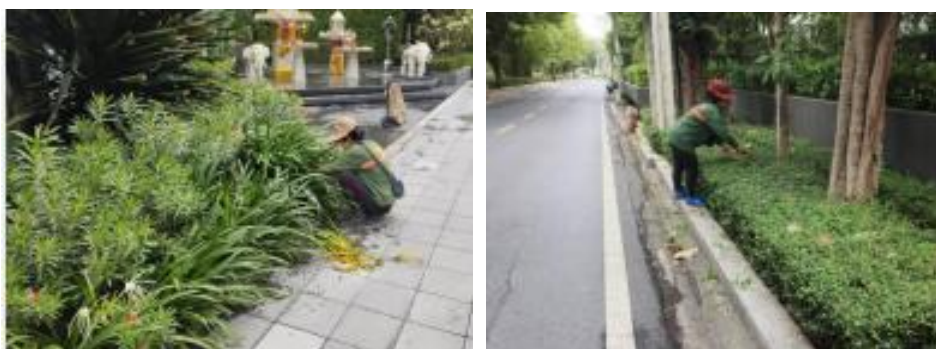
ภาพที่ 4-2 พื้นที่สีเขียว

| คุณภาพสิ่งแวดล้อม | สถานที่ตรวจสอบ | ผลการตรวจสอบ | ความถี่ | เอกสารอ้างอิง | ผู้รับผิดชอบ |
|---|---|---|---|---|---|
| | พื้นที่สีเขียว | เจริญเติบโตดีสมบูรณ์ | ทุกวัน | ภาพที่ 4-2 | |

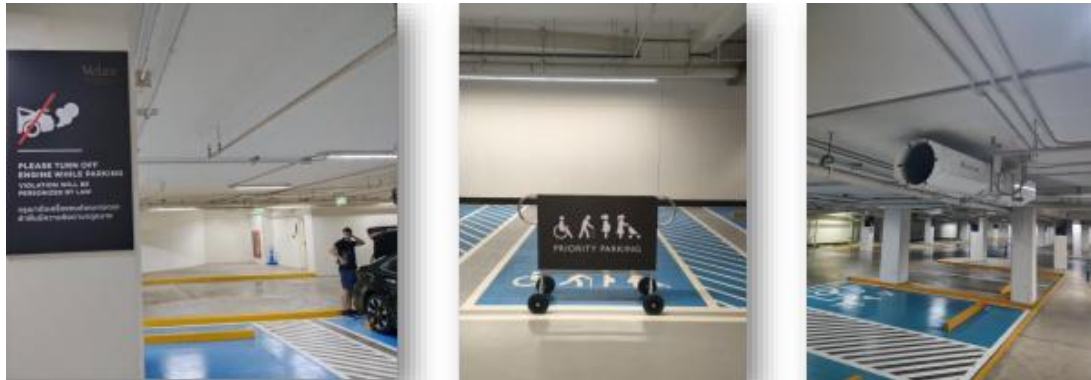
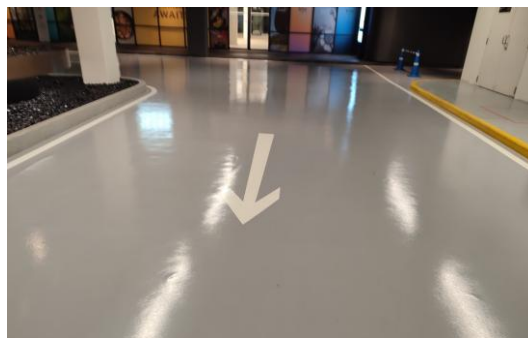
ภาพที่ 4-3 ป้ายจำกัดความเร็ว ป้ายดับเครื่องยนต์ ลูกศรแสดงทิศทางวีรรถ

| คุณภาพสิ่งแวดล้อม | สถานที่ตรวจสอบ | ผลการตรวจสอบ | ความถี่ | เอกสารอ้างอิง | ผู้รับผิดชอบ |
|---|---|---|---|---|---|
| | ป้ายสัญลักษณ์ เช่น ป้ายห้ามติดเครื่องยนต์, ป้ายจำกัดความเร็ว | ป้ายต่าง ๆ สภาพดี ไม่ลบเลือน | เดือนละ 1 ครั้ง | ภาพที่ 4-3 | |
| 2.เสียง | ภายในพื้นที่โครงการ | ป้ายต่าง ๆ สภาพดี ไม่ลบเลือน | เดือนละ 1 ครั้ง | ภาพที่ 4-3 | บริษัท สยามสินธร จำกัด |

| คุณภาพสิ่งแวดล้อม | สถานที่ตรวจสอบ | ผลการตรวจสอบ | ความถี่ | เอกสารอ้างอิง | ผู้รับผิดชอบ |
|---|---|---|---|---|---|
| 12.การจราจร | 1.พื้นที่โครงการ<br>-ป้ายและเครื่องหมายการจราจรภายในโครงการและบริเวณทางเข้า-ออก | สภาพดี ไม่เปลี่ยนแปลง | 3 เดือน/ครั้ง | ภาพที่ 4-3 | บริษัท สยามสินธร จำกัด |

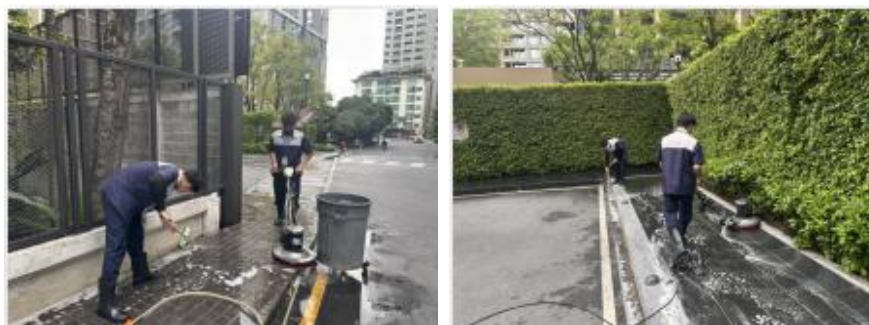
ภาพที่ 4-4 ทำความสะอาดถนน ไม่มีฝุ่นละอองฟุ้งกระจาย

| คุณภาพสิ่งแวดล้อม | สถานที่ตรวจสอบ | ผลการตรวจสอบ | ความถี่ | เอกสารอ้างอิง | ผู้รับผิดชอบ |
|---|---|---|---|---|---|
| 1.คุณภาพอากาศ | ถนนภายในพื้นที่โครงการ | มีความสะอาดอยู่เสมอ ไม่มีฝุ่นละออง | ทุกวัน | ภาพที่ 4-4 | บริษัท สยามสินธร จำกัด |
| 1.2 มลพิษทางอากาศ | ถนนภายในพื้นที่โครงการ | สะอาดไม่มีคราบเขม่าควันดำจากรถยนต์ | ทุกวัน | ภาพที่ 4-4 | |

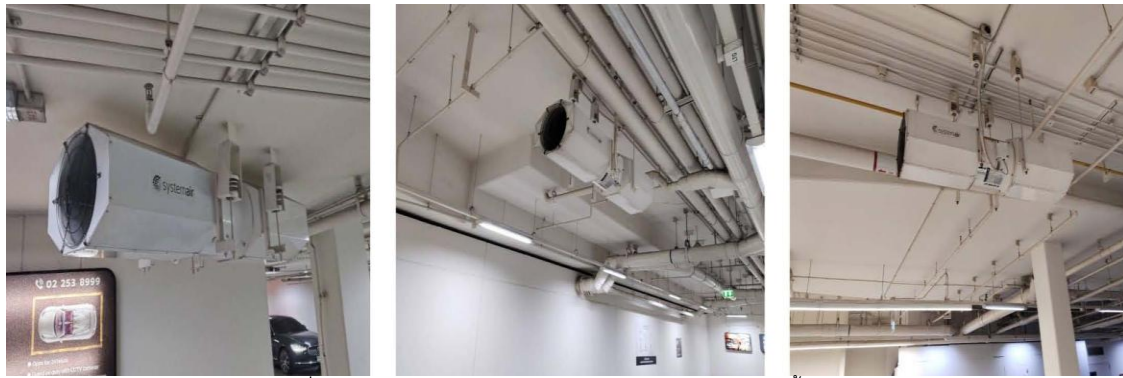
ภาพที่ 4-6 พัดลมระบายอากาศ และช่องระบายอากาศภายในชั้นจอดรถ

| คุณภาพสิ่งแวดล้อม | สถานที่ตรวจสอบ | ผลการตรวจสอบ | ความถี่ | เอกสารอ้างอิง | ผู้รับผิดชอบ |
|---|---|---|---|---|---|
| | พัดลมระบายอากาศ | อยู่ในสภาพพร้อมใช้งาน | เดือนละ 1 ครั้ง | ภาพที่ 4-6 | |

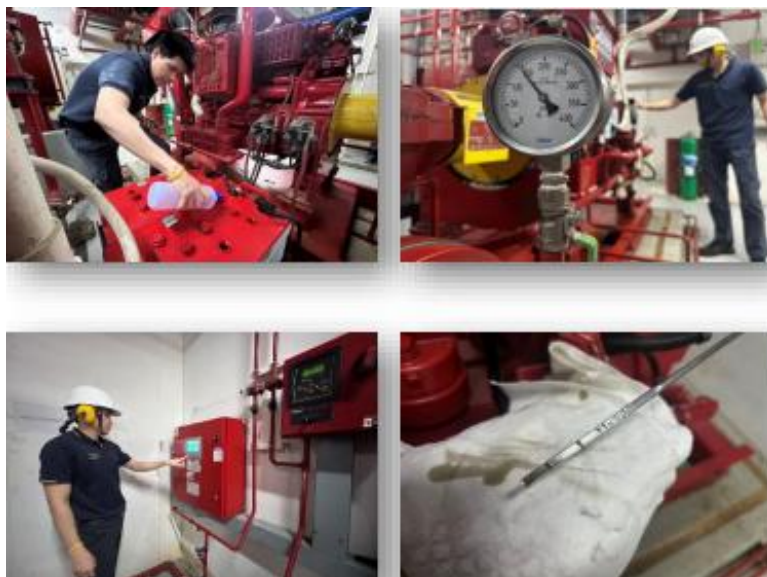
ภาพที่ 4-8 ห้องเครื่องประปา และเครื่องสูบน้ำอัตโนมัติ และตรวจสอบดูแลรักษาระบบ

| คุณภาพสิ่งแวดล้อม | สถานที่ตรวจสอบ | ผลการตรวจสอบ | ความถี่ | เอกสารอ้างอิง | ผู้รับผิดชอบ |
|---|---|---|---|---|---|
| 3.น้ำใช้ | เส้นท่อประปา | ไม่มีรอยแตกหรือรั่วซึม จ่ายน้ำได้เป็นปกติ | เดือนละ 1 ครั้ง | ภาพที่ 4-8 | บริษัท สยามสินธร จำกัด |

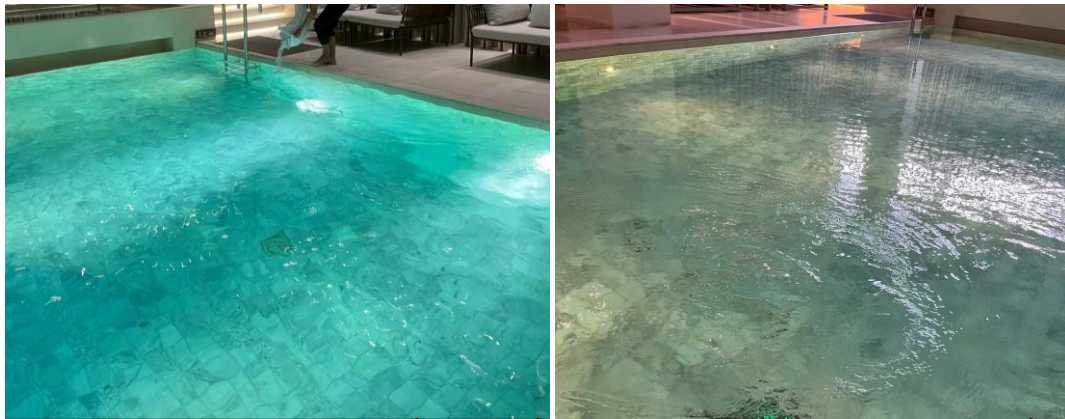
ภาพที่ 4-9 คู่มือตรวจสอบโครงสร้างสระว่ายน้ำ รายละเอียดน้ำล้น ทางเดินรอบสระและไฟฟ้าส่องสว่างบริเวณสระว่ายน้ำ

| คุณภาพสิ่งแวดล้อม | สถานที่ตรวจสอบ | ผลการตรวจสอบ | ความถี่ | เอกสารอ้างอิง | ผู้รับผิดชอบ |
|---|---|---|---|---|---|
| 4.สระว่ายน้ำ | พื้นสระว่ายน้ำ | มีสภาพดีไม่แตกร้าว | สัปดาห์ละ 1 ครั้ง | ภาพที่ 4-9 | บริษัท สยามสินธร จำกัด |
| 4.1โครงสร้างสระว่ายน้ำ | อุปกรณ์ไฟฟ้าและระบบไฟฟ้าส่องสว่างบริเวณสระว่ายน้ำ | พร้อมใช้งาน มีความสว่างในเวลากลางคืน | สัปดาห์ละ 1 ครั้ง | ภาพที่ 4-9 | |
| | ขอบสระและทางเดินรอบสระว่ายน้ำ | ไม่มีน้ำขัง และมีความกว้างไม่น้อยกว่า 1.5 เมตร | ตลอดเวลาดำเนินการ | ภาพที่ 4-9 | |

| คุณภาพสิ่งแวดล้อม | สถานที่ตรวจสอบ | ผลการตรวจสอบ | ความถี่ | เอกสารอ้างอิง | ผู้รับผิดชอบ |
|---|---|---|---|---|---|
| | ระบบกรองน้ำสระว่ายน้ำ | สภาพดี ไม่ชำรุด | สัปดาห์ละ 1 ครั้ง | ภาพที่ 4-9 | |
| | ความสะดวกของสระว่ายน้ำ | ไม่มีตะกอน ไม่มีตะไคร่น้ำ | สัปดาห์ละ 1 ครั้ง | ภาพที่ 4-9 | |

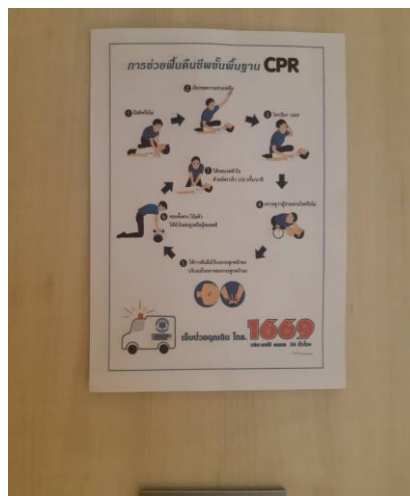
ภาพที่ 4-10 ติดป้ายวิธีปฐมพยาบาลคนจมน้ำ

| คุณภาพสิ่งแวดล้อม | สถานที่ตรวจสอบ | ผลการตรวจสอบ | ความถี่ | เอกสารอ้างอิง | ผู้รับผิดชอบ |
|---|---|---|---|---|---|
| | ป้ายแสดงกฎข้อปฏิบัติสำหรับผู้ใช้สระว่ายน้ำ | สภาพดี ไม่ลบเลือน มองเห็นชัดเจน | สัปดาห์ละ 1 ครั้ง | ภาพที่ 4-10 | |

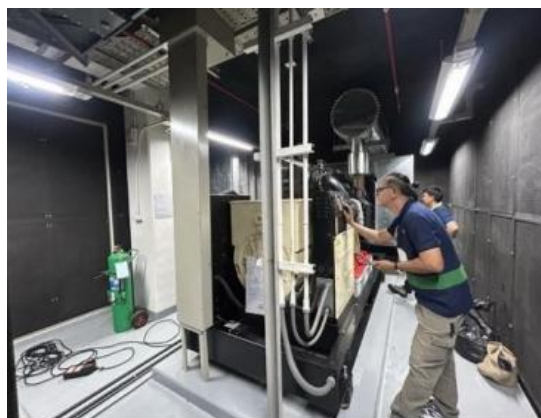
ภาพที่ 4-11 ห้องเครื่องไฟฟ้า MDB และห้องเครื่องไฟฟ้าสำรอง

| คุณภาพสิ่งแวดล้อม | สถานที่ตรวจสอบ | ผลการตรวจสอบ | ความถี่ | เอกสารอ้างอิง | ผู้รับผิดชอบ |
|---|---|---|---|---|---|
| 8.ระบบไฟฟ้า | หม้อแปลงไฟฟ้า<br>-ป้ายเตือนระวังอันตราย | มีสภาพดี ไม่ลบเลือน | ทุกวัน | ภาพที่ 4-11 | บริษัท สยามสินธร จำกัด |
| | บริเวณโดยรอบหม้อแปลงไฟฟ้า | สภาพโล่ง ไม่มีสิ่งกีดขวาง | ทุกวัน | ภาพที่ 4-11 | |
| | อุปกรณ์ไฟฟ้า | สภาพพร้อมใช้งานคุณภาพดีและประหยัด<br>พลังงาน | 3 เดือน/ครั้ง | ภาพที่ 4-11 | |
| | ระบบจ่ายไฟฟ้าสำรอง | มีแบตเตอรี่สำรองในห้องเครื่องไฟฟ้าสำรอง | 3 เดือน/ครั้ง | ภาพที่ 4-11 | |

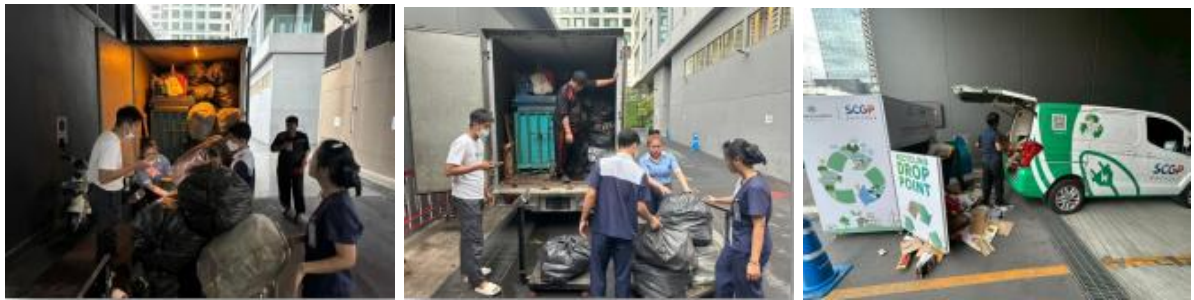
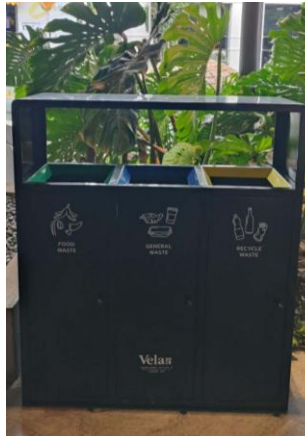
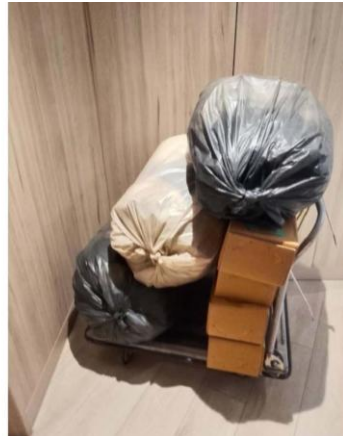
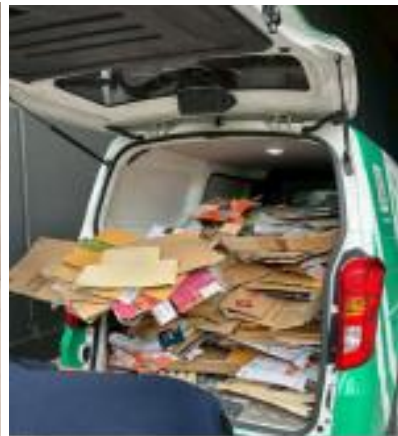
ภาพที่ 4-12 ห้องพักมูลฝอยและการจัดเก็บคัดแยกมูลฝอย

| คุณภาพสิ่งแวดล้อม | สถานที่ตรวจสอบ | ผลการตรวจสอบ | ความถี่ | เอกสารอ้างอิง | ผู้รับผิดชอบ |
|---|---|---|---|---|---|
| 7.มูลฝอย | พื้นที่โครงการ<br>-บริเวณที่ตั้งถังมูลฝอยและห้องพักมูล<br>ฝอยรวม<br>-ความสะอาด | ไม่มีมูลฝอยตกค้าง<br><br>ห้องพักมูลฝอยรวมถึงขยะ มีความสะอาด | ทุกวัน | ภาพที่ 4-12 | บริษัท สยามสินธร จำกัด |

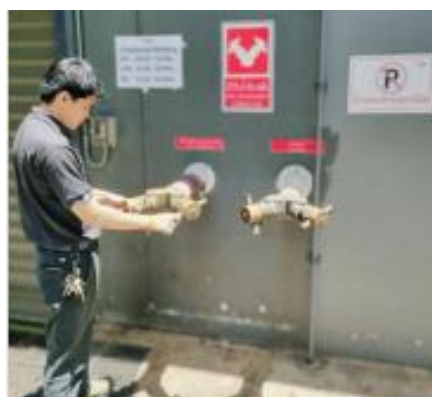
ภาพที่ 4-16 หัวรับน้ำดับเพลิงจากภายนอก

| คุณภาพสิ่งแวดล้อม | สถานที่ตรวจสอบ | ผลการตรวจสอบ | ความถี่ | เอกสารอ้างอิง | ผู้รับผิดชอบ |
|---|---|---|---|---|---|
| | -หัวรับน้ำดับเพลิง | อยู่ในสภาพพร้อมใช้งาน | 3 เดือน/ครั้ง | ภาพที่ 4-16 | บริษัท สยามสินธร จำกัด |

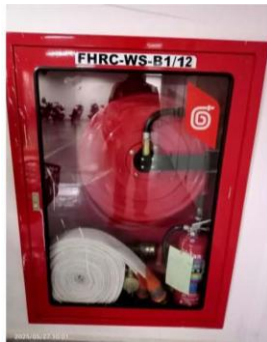
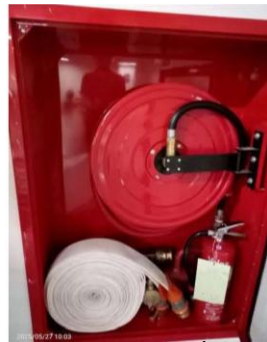
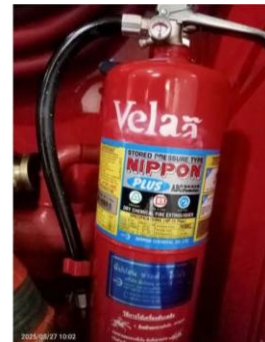
ภาพที่ 4-17 ตู้เก็บสายฉีดน้ำดับเพลิง

| คุณภาพสิ่งแวดล้อม | สถานที่ตรวจสอบ | ผลการตรวจสอบ | ความถี่ | เอกสารอ้างอิง | ผู้รับผิดชอบ |
|---|---|---|---|---|---|
| | อุปกรณ์ดับเพลิง<br>-เครื่องดับเพลิงแบบหิ้วได้ | อยู่ในสภาพพร้อมใช้งาน | 3 เดือน/ครั้ง | ภาพที่ 4-17 | |

| คุณภาพสิ่งแวดล้อม | สถานที่ตรวจสอบ | ผลการตรวจสอบ | ความถี่ | เอกสารอ้างอิง | ผู้รับผิดชอบ |
|---|---|---|---|---|---|
| | -สายฉีดน้ำดับเพลิงและตู้เก็บอุปกรณ์ | อยู่ในสภาพพร้อมใช้งาน เข้าถึงได้สะดวก | 3 เดือน/ครั้ง | ภาพที่ 4-17 | |

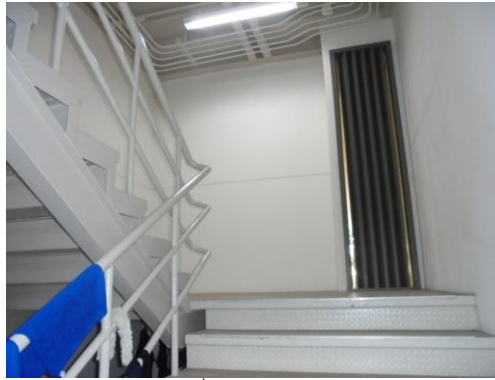
ภาพที่ 4-21 บันไดหนีไฟ

| คุณภาพสิ่งแวดล้อม | สถานที่ตรวจสอบ | ผลการตรวจสอบ | ความถี่ | เอกสารอ้างอิง | ผู้รับผิดชอบ |
|---|---|---|---|---|---|
| | บันไดหนีไฟ เส้นทางหนีไฟ การหนีไฟ และจุดรวมคนเบื้องต้น | อยู่ในสภาพดี พร้อมใช้งาน ไม่มีสิ่งกีดขวาง | เดือนละ 1 ครั้ง | ภาพที่ 4-21 | |

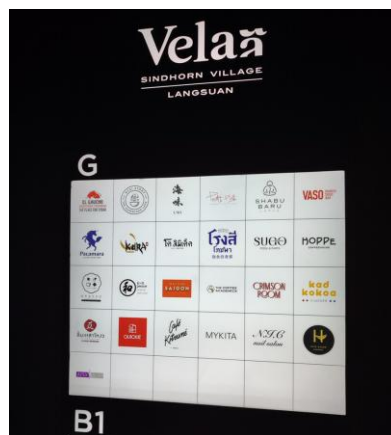
ภาพที่ 4-23 ป้ายบอกชั้น

| คุณภาพสิ่งแวดล้อม | สถานที่ตรวจสอบ | ผลการตรวจสอบ | ความถี่ | เอกสารอ้างอิง | ผู้รับผิดชอบ |
|---|---|---|---|---|---|
| | ป้ายเครื่องหมายแสดงการหนีไฟ และ<br>แผนผังเส้นทางหนีไฟ | อยู่ในสภาพดี ไม่ลบเลือน | 3 เดือน/ครั้ง | ภาพที่ 4-23 | |

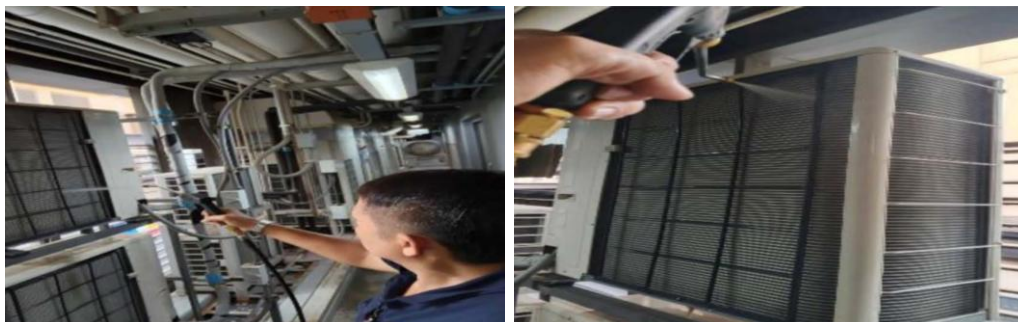
ภาพที่ 4-24 ล้างแผ่นกรองระบายอากาศ

| คุณภาพสิ่งแวดล้อม | สถานที่ตรวจสอบ | ผลการตรวจสอบ | ความถี่ | เอกสารอ้างอิง | ผู้รับผิดชอบ |
|---|---|---|---|---|---|
| 11.ระบบระบายอากาศปรับอากาศ | ช่องระบายอากาศ เช่น หน้าต่างประตู | ไม่มีสิ่งกีดขวาง | เดือนละ 1 ครั้ง | ภาพที่ 4-24 | บริษัท สยามสินธร จำกัด |

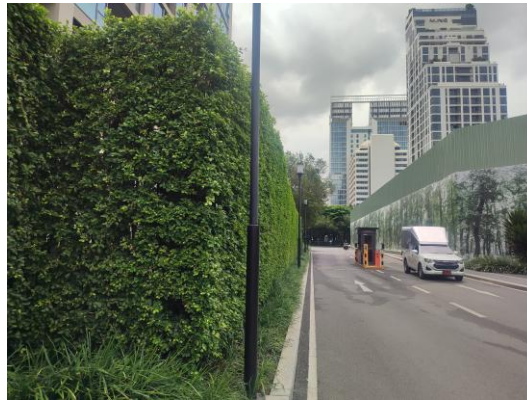
ภาพที่ 4-25 ทางเข้า-ออกด้านถนนหลังสวน และทางเข้า-ออกด้านถนนสารสิน

| คุณภาพสิ่งแวดล้อม | สถานที่ตรวจสอบ | ผลการตรวจสอบ | ความถี่ | เอกสารอ้างอิง | ผู้รับผิดชอบ |
|---|---|---|---|---|---|
| | -ถนนภายในโครงการและบริเวณทางเข้า-ออกโครงการ | สภาพดีมีความคล่องตัว | ทุกวัน | ภาพที่ 4-25 | |

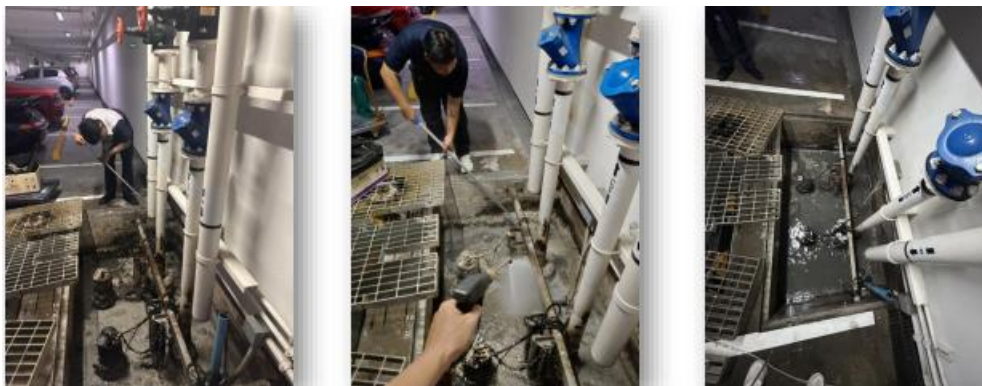
ภาพที่ 4-26 แนวท่อระบายน้ำ และรางระบายน้ำ ทำความสะอาดบ่อพักน้ำและรางระบายน้ำ

| คุณภาพสิ่งแวดล้อม | สถานที่ตรวจสอบ | ผลการตรวจสอบ | ความถี่ | เอกสารอ้างอิง | ผู้รับผิดชอบ |
|---|---|---|---|---|---|
| 6.การระบายน้ำ | วางระบายน้ำภายในพื้นที่โครงการ | ไม่มีการสะสมของตะกอนดินในวางระบายน้ำ | เดือนละ 1 ครั้ง | ภาพที่ 4-26 | บริษัท สยามสินธร จำกัด |
| | บ่อพักน้ำ | ไม่มีการสะสมของตะกอนดินในบ่อพักน้ำ | เดือนละ 1 ครั้ง | ภาพที่ 4-26 | |

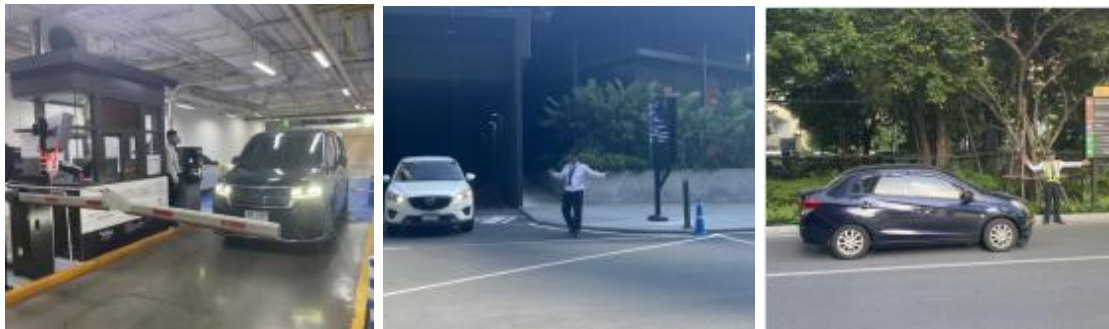
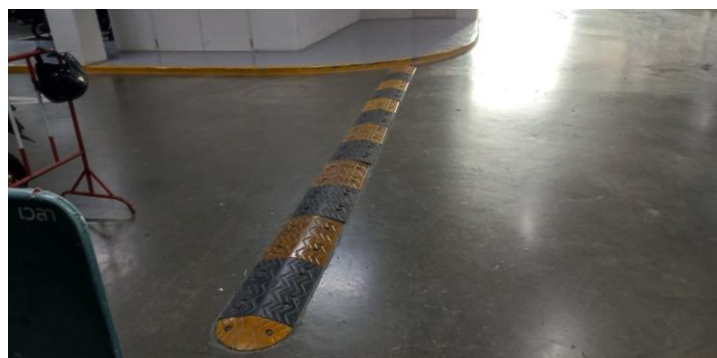
ภาพที่ 4-27 เจ้าหน้าที่รักษาความปลอดภัย ควบคุมดูแลความสะดวกในการเข้า-ออกโครงการ และสนับสนุนชะลอความเร็ว

| คุณภาพสิ่งแวดล้อม | สถานที่ตรวจสอบ | ผลการตรวจสอบ | ความถี่ | เอกสารอ้างอิง | ผู้รับผิดชอบ |
|---|---|---|---|---|---|
| | สันชะลอความเร็ว | สันชะลอความเร็ว | ทุกวัน | ภาพที่ 4-27 | |

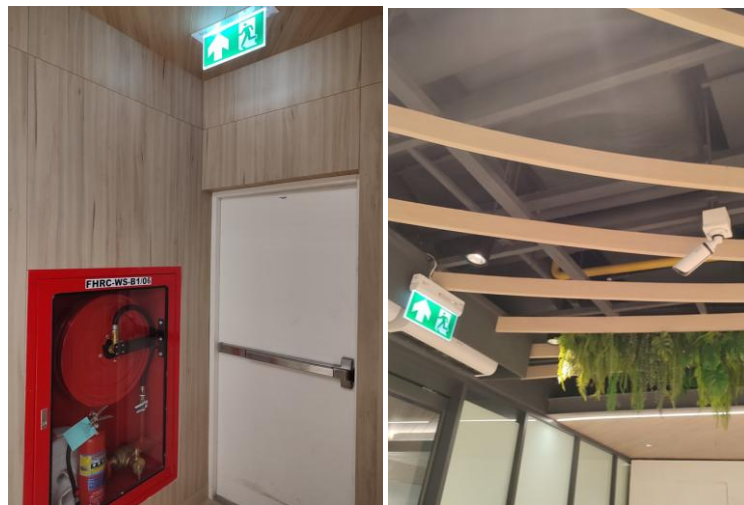
ภาพที่ 4-33 ไฟฟ้าส่องสว่างและป้ายบอกทางหนีไฟ และ เครื่องปรับอากาศ ทำความเย็นส่วนกลาง

| คุณภาพสิ่งแวดล้อม | สถานที่ตรวจสอบ | ผลการตรวจสอบ | ความถี่ | เอกสารอ้างอิง | ผู้รับผิดชอบ |
|---|---|---|---|---|---|
| 9.การอนุรักษ์พลังงาน | ระบบไฟฟ้าส่องสว่าง | หลอดไฟประหยัดพลังงาน | เดือนละ 1 ครั้ง | ภาพที่ 4-33 | บริษัท สยามสินธร จำกัด |

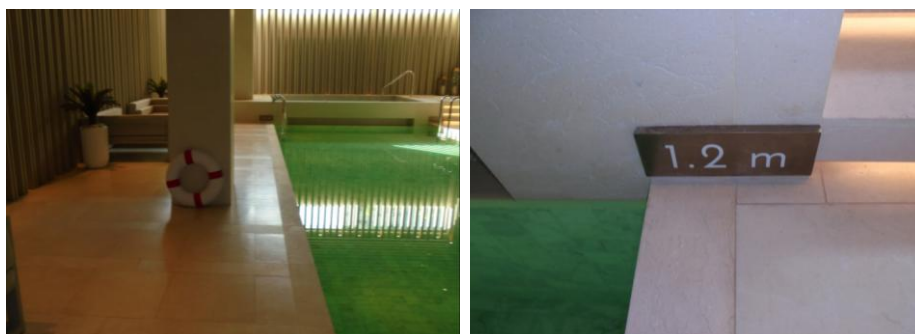
ภาพที่ 4-35 อุปกรณ์ช่วยชีวิตบริเวณสระว่ายน้ำ และป้ายความลึกน้ำ

| คุณภาพสิ่งแวดล้อม | สถานที่ตรวจสอบ | ผลการตรวจสอบ | ความถี่ | เอกสารอ้างอิง | ผู้รับผิดชอบ |
|---|---|---|---|---|---|
| | อุปกรณ์ประจำสระว่ายน้ำ | สภาพดีพร้อมใช้งาน ไม่ชำรุดเสียหาย | สัปดาห์ละ 1 ครั้ง | ภาพที่ 4-35 | |

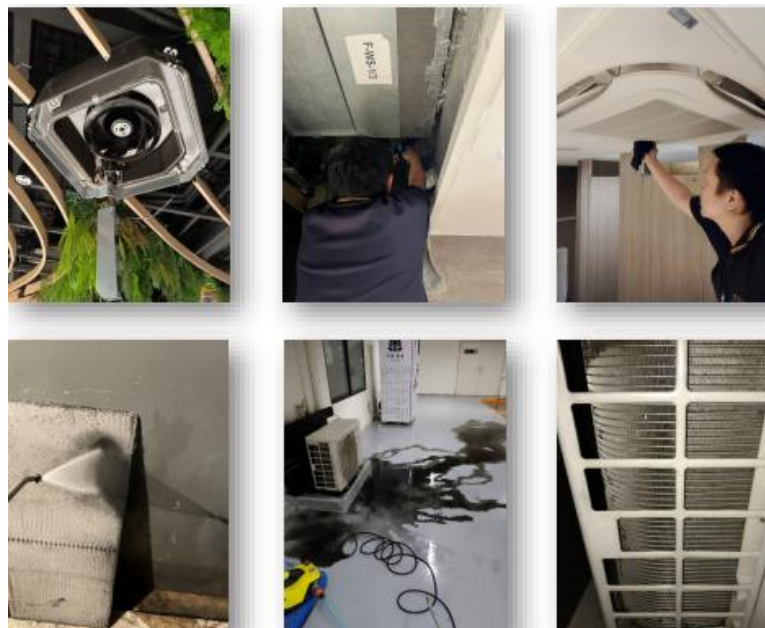
ภาพที่ 4-38 ทำความสะอาดระบบปรับอากาศภายในอาคาร

| คุณภาพสิ่งแวดล้อม | สถานที่ตรวจสอบ | ผลการตรวจสอบ | ความถี่ | เอกสารอ้างอิง | ผู้รับผิดชอบ |
|---|---|---|---|---|---|
| | ระบบปรับอากาศ | มีประสิทธิภาพดี ประหยัดพลังงานล้างทำความ<br>สะอาดอยู่เสมอ | เดือนละ 1 ครั้ง | ภาพที่ 4-38 | |

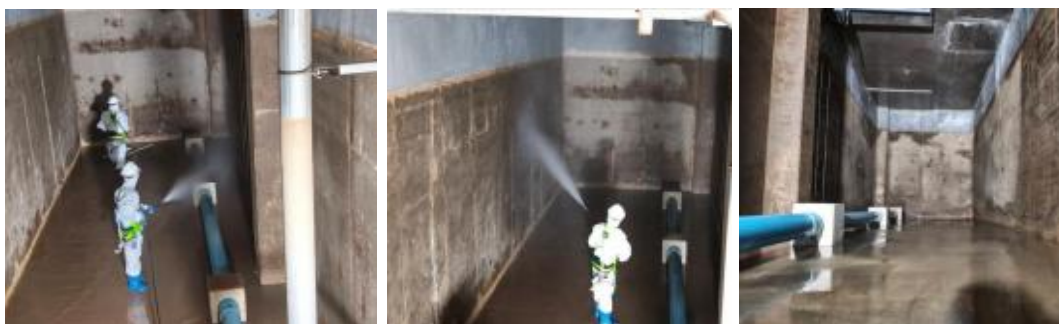
ภาพที่ 4-40 ล้างทำความสะอาดถังสำรองน้ำใช้

| คุณภาพสิ่งแวดล้อม | สถานที่ตรวจสอบ | ผลการตรวจสอบ | ความถี่ | เอกสารอ้างอิง | ผู้รับผิดชอบ |
|---|---|---|---|---|---|
| | ถังเก็บน้ำใช้ | ไม่มีรอยแตกรั่ว น้ำใช้สะอาดใสไม่มีสีไม่มีกลิ่น | ปีละ 2 ครั้ง | ภาพที่ 4-40 | |
