รายงานผลการปฏิบัติตามมาตรการป้องกันและแก้ไขผลกระทบสิ่งแวดล้อม  
และมาตรการติดตามตรวจสอบคุณภาพสิ่งแวดล้อมระยะเปิดดำเนินการ  
โครงการ สินธรวิลเลจ (ชื่อเดิม หลังสวนวิลเลจ)  
อาคาร บ้านสินธร

รายงานผลการปฏิบัติตามมาตรการป้องกันแก้ไขผลกระทบสิ่งแวดล้อม และมาตรการติดตามตรวจสอบคุณภาพสิ่งแวดล้อม  
โครงการ สินธรวิลเลจ ตั้งอยู่ที่ ถนนหลังสวน แขวงลุมพินี เขตปทุมวัน กรุงเทพมหานคร

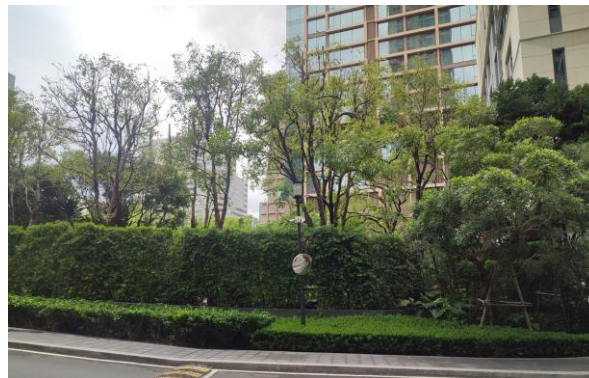
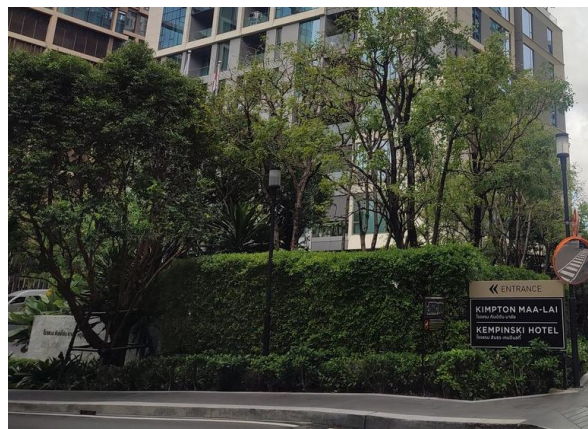
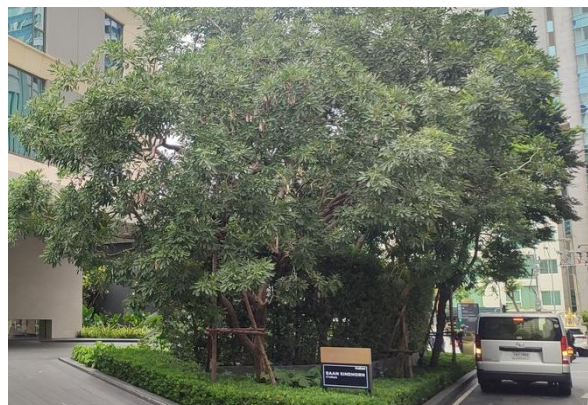
| คุณภาพสิ่งแวดล้อม | สถานที่ตรวจสอบ | ผลการตรวจสอบ | ความถี่ | เอกสารอ้างอิง | ผู้รับผิดชอบ |
|---|---|---|---|---|---|
| | พื้นที่สีเขียว | เจริญเติบโตดีสมบูรณ์ | ทุกวัน | ภาพที่ 4-2 | |

ภาพที่ 4-2 พื้นที่สีเขียว

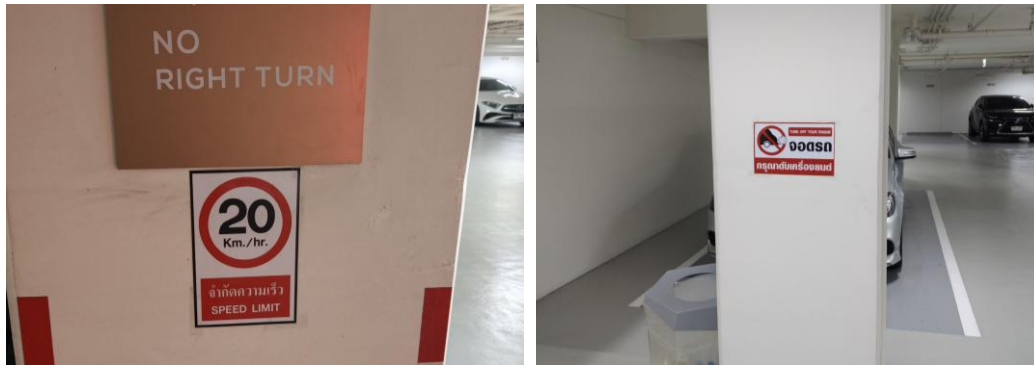
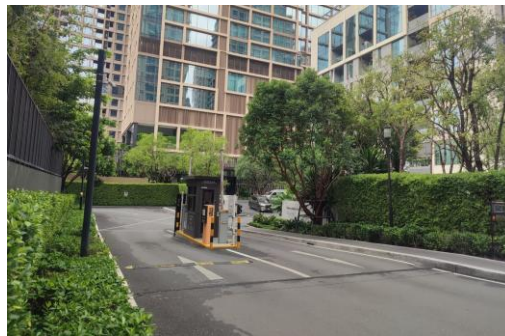
| คุณภาพสิ่งแวดล้อม | สถานที่ตรวจสอบ | ผลการตรวจสอบ | ความถี่ | เอกสารอ้างอิง | ผู้รับผิดชอบ |
|---|---|---|---|---|---|
| | ป้ายสัญลักษณ์ เช่น ป้ายห้ามติดเครื่องยนต์, ป้ายจำกัดความเร็ว | ป้ายต่าง ๆ สภาพดี ไม่ลบเลือน | เดือนละ 1 ครั้ง | ภาพที่ 4-3 | |

| คุณภาพสิ่งแวดล้อม | สถานที่ตรวจสอบ | ผลการตรวจสอบ | ความถี่ | เอกสารอ้างอิง | ผู้รับผิดชอบ |
|---|---|---|---|---|---|
| | -ป้ายและเครื่องหมายการจราจรภายในโครงการและบริเวณทางเข้า-ออก | สภาพดี ไม่ลบเลือน | 3 เดือน/ครั้ง | ภาพที่ 4-3 | |

ภาพที่ 4-3 ป้ายจำกัดความเร็ว ป้ายดับเครื่องยนต์ ลูกศรแสดงทิศทางวิ่งรถ

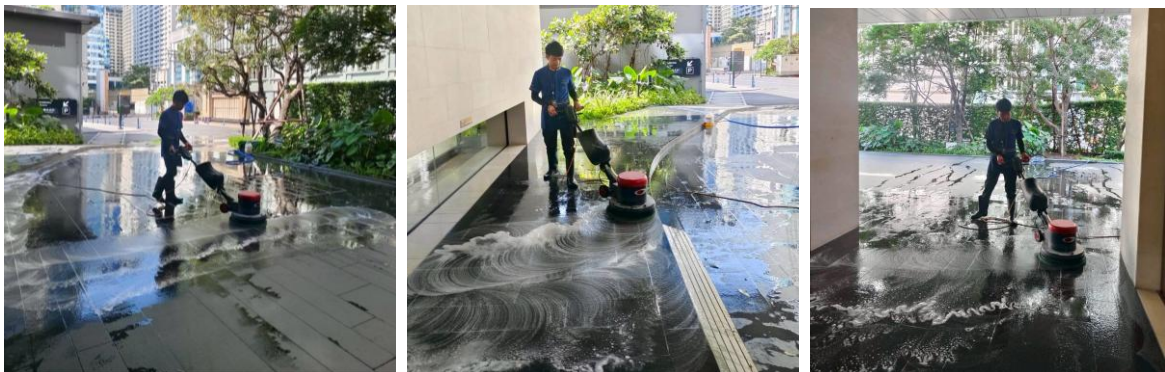
| คุณภาพสิ่งแวดล้อม | สถานที่ตรวจสอบ | ผลการตรวจสอบ | ความถี่ | เอกสารอ้างอิง | ผู้รับผิดชอบ |
|---|---|---|---|---|---|
| 1.คุณภาพอากาศ | ถนนภายในพื้นที่โครงการ | มีความสะอาดอยู่เสมอ ไม่มีฝุ่นละออง | ทุกวัน | ภาพที่ 4-4 | บริษัท สยามสินธร จำกัด |
| 1.2 มลพิษทางอากาศ | ถนนภายในพื้นที่โครงการ | สะอาดไม่มีคราบเขม่าควันดำจากรถยนต์ | ทุกวัน | ภาพที่ 4-4 | |

ภาพที่ 4-4 ทำความสะอาดถนน

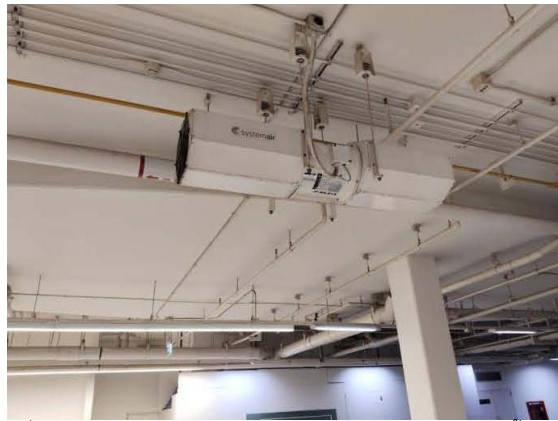
| คุณภาพสิ่งแวดล้อม | สถานที่ตรวจสอบ | ผลการตรวจสอบ | ความถี่ | เอกสารอ้างอิง | ผู้รับผิดชอบ |
|---|---|---|---|---|---|
| | พัดลมระบายอากาศ | อยู่ในสภาพพร้อมใช้งาน | เดือนละ 1 ครั้ง | ภาพที่ 4-6 | |

ภาพที่ 4-6 พัดลมระบายอากาศ และช่องระบายอากาศภายในชั้นจอดรถ

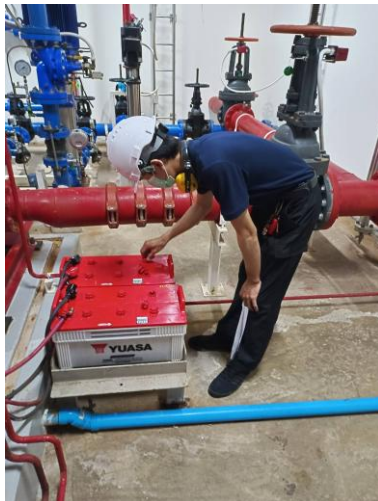
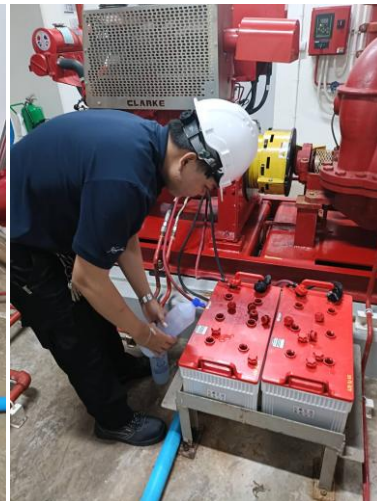
| คุณภาพสิ่งแวดล้อม | สถานที่ตรวจสอบ | ผลการตรวจสอบ | ความถี่ | เอกสารอ้างอิง | ผู้รับผิดชอบ |
|---|---|---|---|---|---|
| 3.น้ำใช้ | เส้นท่อประปา | ไม่มีรอยแตกหรือรั่วซึม จ่ายน้ำได้เป็นปกติ | เดือนละ 1 ครั้ง | ภาพที่ 4-8 | บริษัท สยามสินธร จำกัด |

ภาพที่ 4-8 ห้องเครื่องประปา และเครื่องสูบน้ำอัตโนมัติ และตรวจสอบดูแลรักษาระบบ

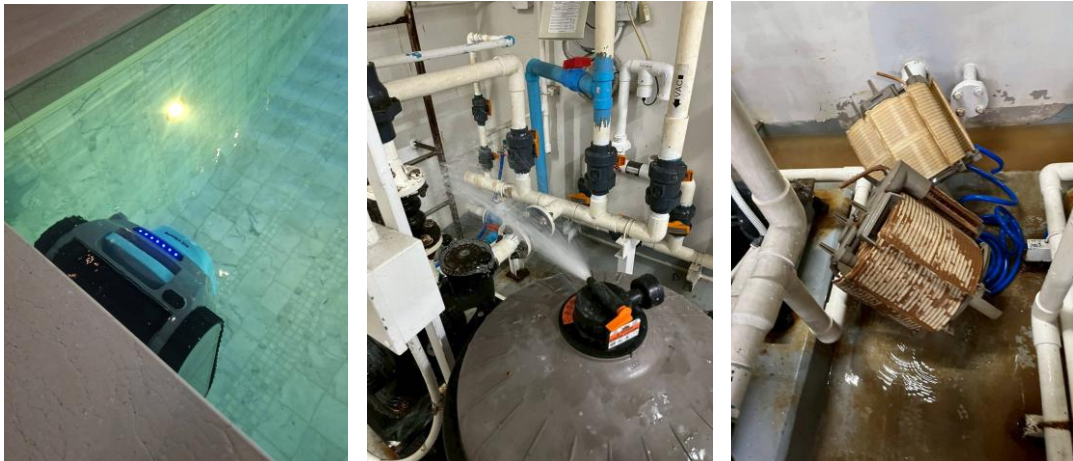
| คุณภาพสิ่งแวดล้อม | สถานที่ตรวจสอบ | ผลการตรวจสอบ | ความถี่ | เอกสารอ้างอิง | ผู้รับผิดชอบ |
|---|---|---|---|---|---|
| 4.สระว่ายน้ำ<br>4.1โครงสร้างสระว่ายน้ำ | พื้นสระว่ายน้ำ | มีสภาพดีไม่แตกร้าว | สัปดาห์ละ 1 ครั้ง | ภาพที่ 4-9 | บริษัท สยามสินธร จำกัด |
| | อุปกรณ์ไฟฟ้าและระบบไฟฟ้าส่องสว่างบริเวณสระว่ายน้ำ | พร้อมใช้งาน มีความสว่างในเวลากลางคืน | สัปดาห์ละ 1 ครั้ง | ภาพที่ 4-9 | |
| | ขอบสระและทางเดินรอบสระว่ายน้ำ | ไม่มีน้ำขัง และมีความกว้างไม่น้อยกว่า 1.5 เมตร | ตลอดเวลาดำเนินการ | ภาพที่ 4-9 | |

| คุณภาพสิ่งแวดล้อม | สถานที่ตรวจสอบ | ผลการตรวจสอบ | ความถี่ | เอกสารอ้างอิง | ผู้รับผิดชอบ |
|---|---|---|---|---|---|
| | ระบบกรองน้ำสระว่ายน้ำ | สภาพดี ไม่ชำรุด | สัปดาห์ละ 1 ครั้ง | ภาพที่ 4-9 | |
| | ความสะอาดของสระว่ายน้ำ | ไม่มีตะกอน ไม่มีตะไคร่น้ำ | สัปดาห์ละ 1 ครั้ง | ภาพที่ 4-9 | |

ภาพที่ 4-9 ดูแลตรวจสอบโครงสร้างสระว่ายน้ำ รางระบายน้ำฝน ทางเดินรอบสระและไฟฟ้าส่องสว่างบริเวณสระว่ายน้ำ

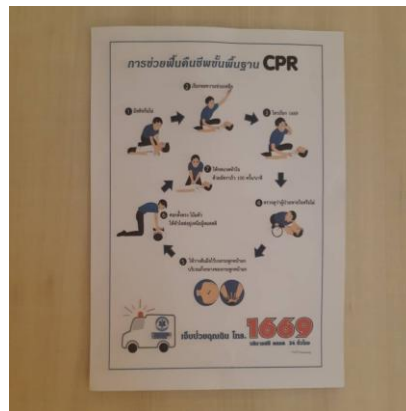
| คุณภาพสิ่งแวดล้อม | สถานที่ตรวจสอบ | ผลการตรวจสอบ | ความถี่ | เอกสารอ้างอิง | ผู้รับผิดชอบ |
|---|---|---|---|---|---|
| | ป้ายแสดงกฎข้อปฏิบัติสำหรับผู้ใช้สระว่ายน้ำ | สภาพดี ไม่ลบเลือน มองเห็นชัดเจน | สัปดาห์ละ 1 ครั้ง | ภาพที่ 4-10 | |

ภาพที่ 4-10 ติดป้ายวิธีปฐมพยาบาลคนจมน้ำ

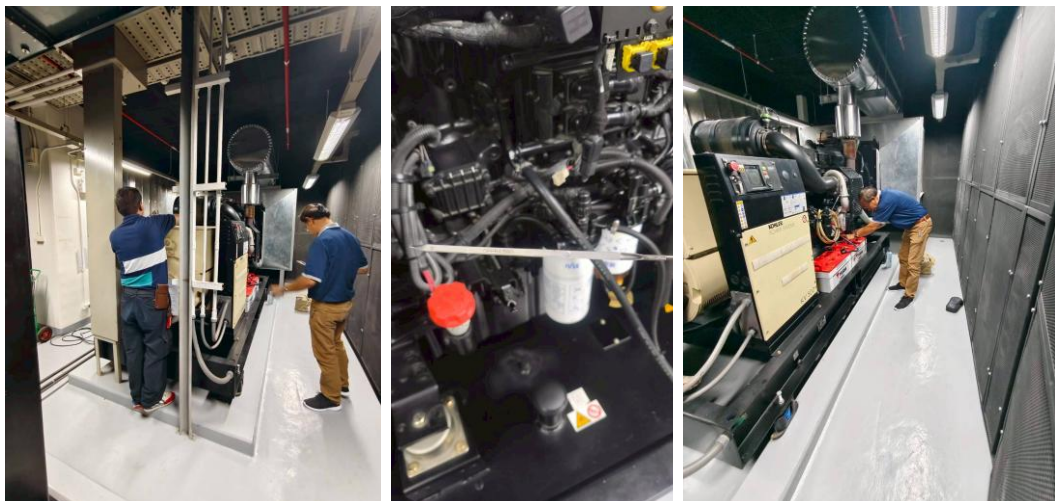
| คุณภาพสิ่งแวดล้อม | สถานที่ตรวจสอบ | ผลการตรวจสอบ | ความถี่ | เอกสารอ้างอิง | ผู้รับผิดชอบ |
|---|---|---|---|---|---|
| 8.ระบบไฟฟ้า | หม้อแปลงไฟฟ้า<br>-ป้ายเตือนระวังอันตราย | มีสภาพดี ไม่ลบเลือน | ทุกวัน | ภาพที่ 4-11 | บริษัท สยามสินธร จำกัด |
| | บริเวณโดยรอบหม้อแปลงไฟฟ้า | สภาพโล่ง ไม่มีสิ่งกีดขวาง | ทุกวัน | ภาพที่ 4-11 | |
| | อุปกรณ์ไฟฟ้า | สภาพพร้อมใช้งานคุณภาพดีและประหยัด<br>พลังงาน | 3 เดือน/ครั้ง | ภาพที่ 4-11 | |
| | ระบบจ่ายไฟฟ้าสำรอง | มีแบตเตอรี่สำรองในห้องเครื่องไฟฟ้าสำรอง | 3 เดือน/ครั้ง | ภาพที่ 4-11 | |

ภาพที่ 4-11 ห้องเครื่องไฟฟ้า MDB และห้องเครื่องไฟฟ้าสำรอง

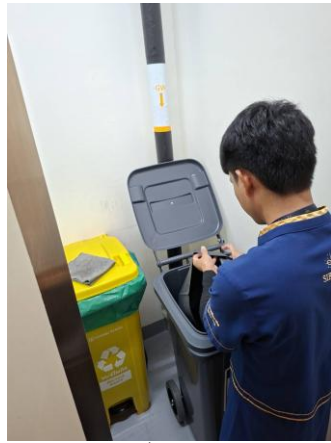
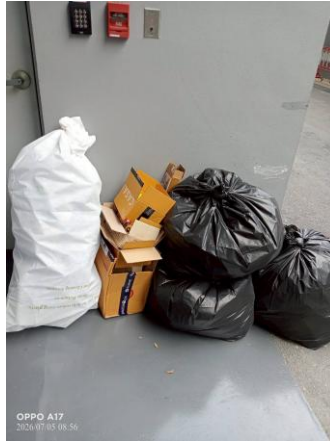
| คุณภาพสิ่งแวดล้อม | สถานที่ตรวจสอบ | ผลการตรวจสอบ | ความถี่ | เอกสารอ้างอิง | ผู้รับผิดชอบ |
|---|---|---|---|---|---|
| 7.มูลฝอย | พื้นที่โครงการ<br>-บริเวณที่ตั้งถังมูลฝอยและห้องพักมูล<br>ฝอยรวม<br>-ความสะอาด | ไม่มีมูลฝอยตกค้าง<br><br>ห้องพักมูลฝอยรวมถึงขยะ มีความสะอาด | ทุกวัน | ภาพที่ 4-12 | บริษัท สยามสินธร จำกัด |

ภาพที่ 4-12 ห้องพักมูลฝอยและการจัดเก็บคัดแยกมูลฝอย

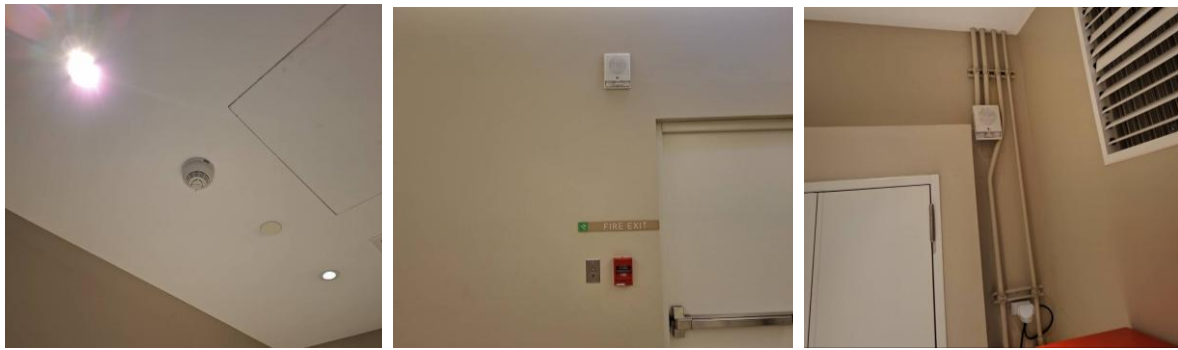
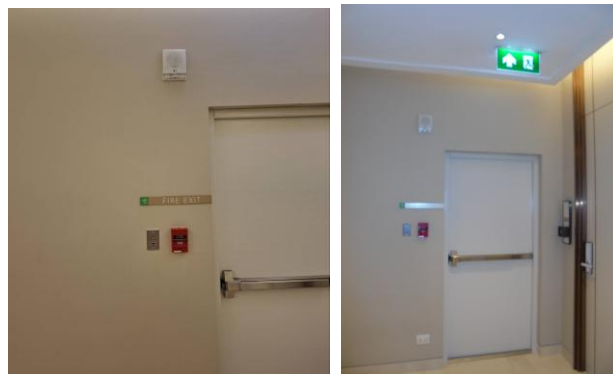
| คุณภาพสิ่งแวดล้อม | สถานที่ตรวจสอบ | ผลการตรวจสอบ | ความถี่ | เอกสารอ้างอิง | ผู้รับผิดชอบ |
|---|---|---|---|---|---|
| 10.ระบบป้องกันอัคคีภัย | อุปกรณ์ในระบบป้องกันและสัญญาณ<br>เตือนอัคคีภัย | Smoke Detector , Heat Detector , Manual<br>Station , Telephone อยู่ในสภาพพร้อมใช้งาน | 3 เดือน/ครั้ง | ภาพที่ 4-15 | บริษัท สยามสินธร จำกัด |

| คุณภาพสิ่งแวดล้อม | สถานที่ตรวจสอบ | ผลการตรวจสอบ | ความถี่ | เอกสารอ้างอิง | ผู้รับผิดชอบ |
|---|---|---|---|---|---|
| | -ถังเก็บน้ำใช้และน้ำดับเพลิง | สะอาด เพียงพอ | เดือนละ 1 ครั้ง | ภาพที่ 4-15 | |
| | -ระบบดับเพลิงอัตโนมัติ | อยู่ในสภาพพร้อมใช้งาน | เดือนละ 1 ครั้ง | ภาพที่ 4-15 | |
| | -เครื่องสูบน้ำดับเพลิง | อยู่ในสภาพพร้อมใช้งาน | เดือนละ 1 ครั้ง | ภาพที่ 4-15 | |

ภาพที่ 4-15 ระบบหัวกระจายน้ำดับเพลิง เครื่องตรวจจับควัน กริ่งสัญญาณเตือนภัย

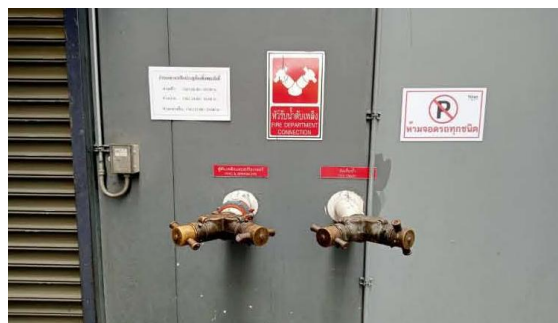
| คุณภาพสิ่งแวดล้อม | สถานที่ตรวจสอบ | ผลการตรวจสอบ | ความถี่ | เอกสารอ้างอิง | ผู้รับผิดชอบ |
|---|---|---|---|---|---|
| | -หัวรับน้ำดับเพลิง | อยู่ในสภาพพร้อมใช้งาน | 3 เดือน/ครั้ง | ภาพที่ 4-16 | บริษัท สยามสินธร จำกัด |

ภาพที่ 4-16 หัวรับน้ำดับเพลิงจากภายนอก

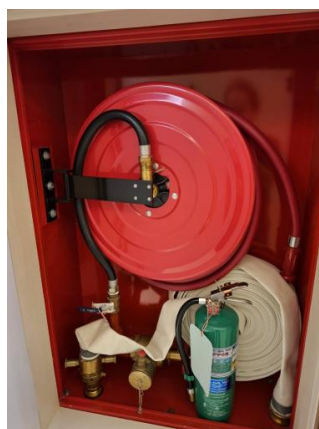
| คุณภาพสิ่งแวดล้อม | สถานที่ตรวจสอบ | ผลการตรวจสอบ | ความถี่ | เอกสารอ้างอิง | ผู้รับผิดชอบ |
|---|---|---|---|---|---|
| | อุปกรณ์ดับเพลิง<br>-เครื่องดับเพลิงแบบหิ้วได้ | อยู่ในสภาพพร้อมใช้งาน | 3 เดือน/ครั้ง | ภาพที่ 4-17 | |

| คุณภาพสิ่งแวดล้อม | สถานที่ตรวจสอบ | ผลการตรวจสอบ | ความถี่ | เอกสารอ้างอิง | ผู้รับผิดชอบ |
|---|---|---|---|---|---|
| | -สายฉีดน้ำดับเพลิงและตู้เก็บอุปกรณ์ | อยู่ในสภาพพร้อมใช้งาน เข้าถึงได้สะดวก | 3 เดือน/ครั้ง | ภาพที่ 4-17 | |

ภาพที่ 4-17 ตู้เก็บสายฉีดน้ำดับเพลิง

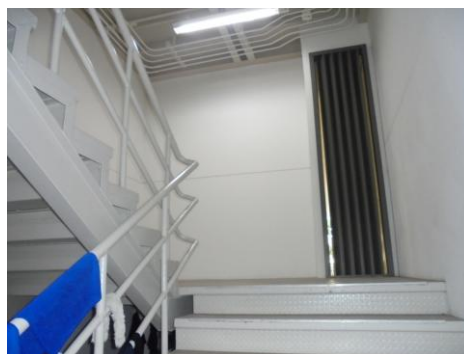
| คุณภาพสิ่งแวดล้อม | สถานที่ตรวจสอบ | ผลการตรวจสอบ | ความถี่ | เอกสารอ้างอิง | ผู้รับผิดชอบ |
|---|---|---|---|---|---|
| | บันไดหนีไฟ เส้นทางหนีไฟ การหนีไฟ และจุดรวมคนเบื้องต้น | อยู่ในสภาพดี พร้อมใช้งาน ไม่มีสิ่งกีดขวาง | เดือนละ 1 ครั้ง | ภาพที่ 4-21 | |

ภาพที่ 4-21 บันไดหนีไฟ

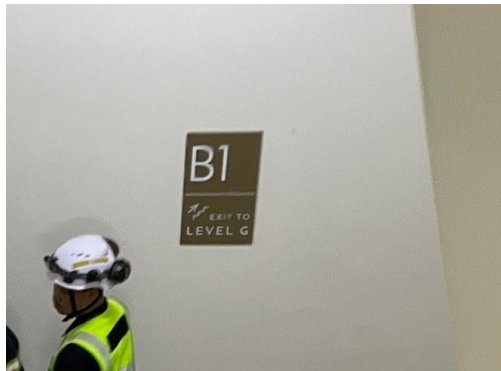
| คุณภาพสิ่งแวดล้อม | สถานที่ตรวจสอบ | ผลการตรวจสอบ | ความถี่ | เอกสารอ้างอิง | ผู้รับผิดชอบ |
|---|---|---|---|---|---|
| | ป้ายเครื่องหมายแสดงการหนีไฟ และ<br>แผนผังเส้นทางหนีไฟ | อยู่ในสภาพดี ไม่ลบเลือน | 3 เดือน/ครั้ง | ภาพที่ 4-23 | |

ภาพที่ 4-23 ป้ายบอกชั้น

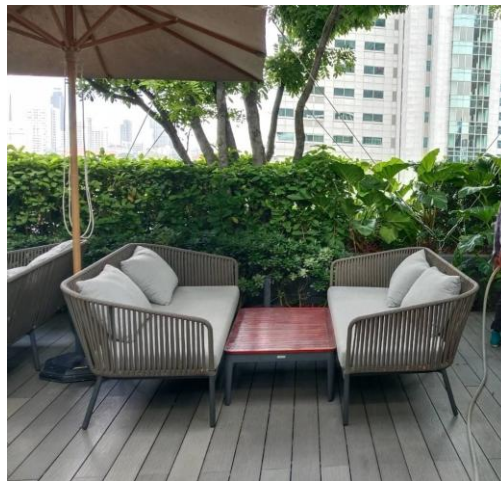
| คุณภาพสิ่งแวดล้อม | สถานที่ตรวจสอบ | ผลการตรวจสอบ | ความถี่ | เอกสารอ้างอิง | ผู้รับผิดชอบ |
|---|---|---|---|---|---|
| 11.ระบบระบายอากาศปรับอากาศ | ช่องระบายอากาศ เช่น หน้าต่างประตู | ไม่มีสิ่งกีดขวาง | เดือนละ 1 ครั้ง | ภาพที่ 4-24 | บริษัท สยามสินธร จำกัด |

ภาพที่ 4-24 ช่องเปิด ระบายอากาศ

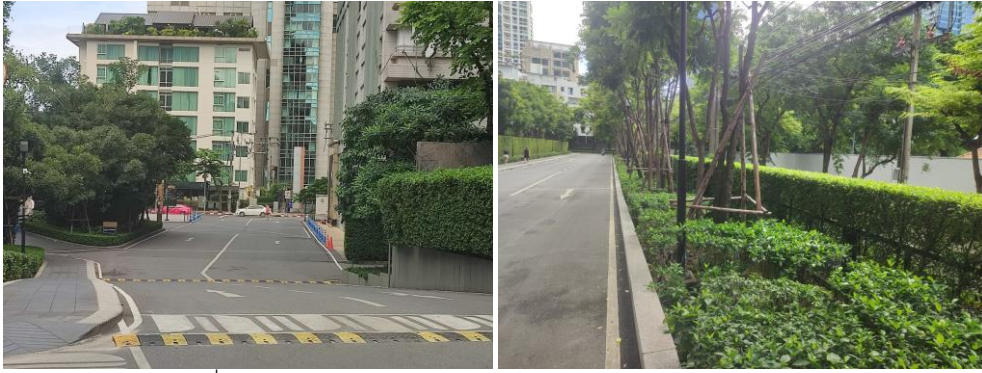
| คุณภาพสิ่งแวดล้อม | สถานที่ตรวจสอบ | ผลการตรวจสอบ | ความถี่ | เอกสารอ้างอิง | ผู้รับผิดชอบ |
|---|---|---|---|---|---|
| | -ถนนภายในโครงการและบริเวณทางเข้า-ออกโครงการ | สภาพดีมีความคล่องตัว | ทุกวัน | ภาพที่ 4-25 | |

ภาพที่ 4-25 ทางเข้า-ออกด้านถนนหลังสวน และทางเข้า-ออกด้านถนนสารสิน

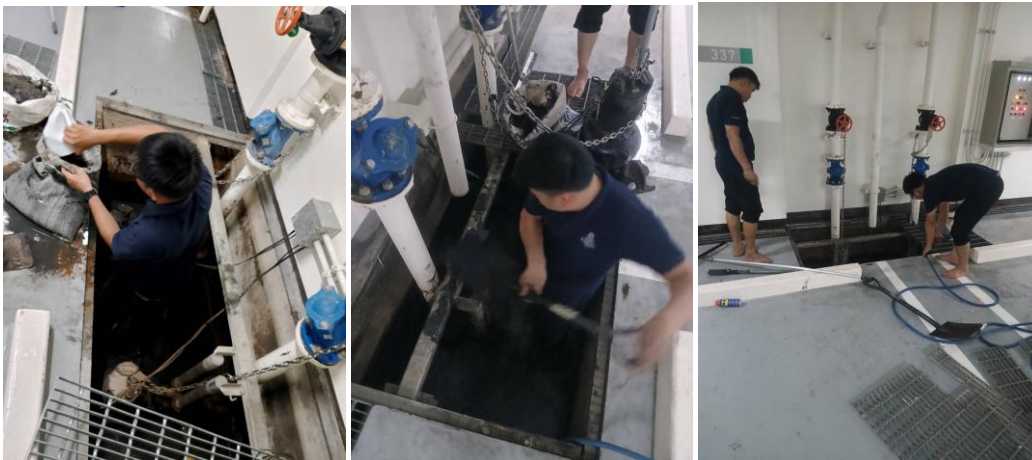
| คุณภาพสิ่งแวดล้อม | สถานที่ตรวจสอบ | ผลการตรวจสอบ | ความถี่ | เอกสารอ้างอิง | ผู้รับผิดชอบ |
|---|---|---|---|---|---|
| 6.การระบายน้ำ | วางระบายน้ำภายในพื้นที่โครงการ | ไม่มีการสะสมของตะกอนดินในวางระบายน้ำ | เดือนละ 1 ครั้ง | ภาพที่ 4-26 | บริษัท สยามสินธร จำกัด |
| | บ่อพักน้ำ | ไม่มีการสะสมของตะกอนดินในบ่อพักน้ำ | เดือนละ 1 ครั้ง | ภาพที่ 4-26 | |

ภาพที่ 4-26 แนวท่อระบายน้ำ และรางระบายน้ำ ทำความสะอาดบ่อบักน้ำและรางระบายน้ำ

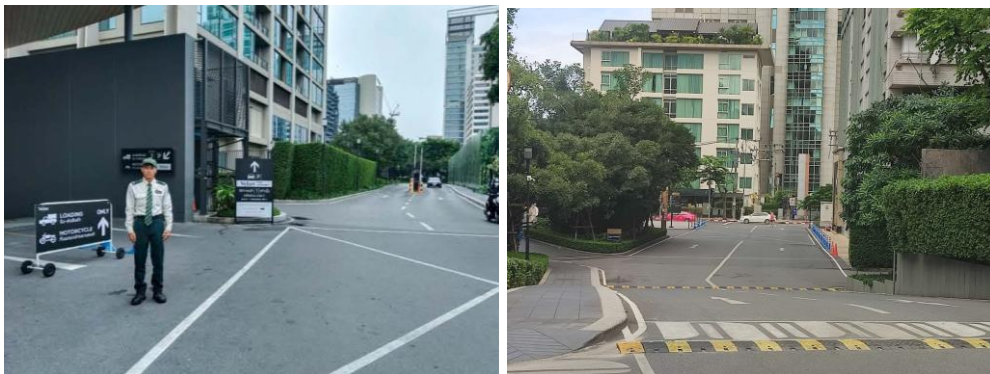
| คุณภาพสิ่งแวดล้อม | สถานที่ตรวจสอบ | ผลการตรวจสอบ | ความถี่ | เอกสารอ้างอิง | ผู้รับผิดชอบ |
|---|---|---|---|---|---|
| | สันชะลอความเร็ว | สันชะลอความเร็ว | ทุกวัน | ภาพที่ 4-27 | |

ภาพที่ 4-27 เจ้าหน้าที่รักษาความปลอดภัย ควบคุมดูแลความสะอาดในการเข้า-ออกโครงการ และสนับสนุนความสะดวกเร็ว

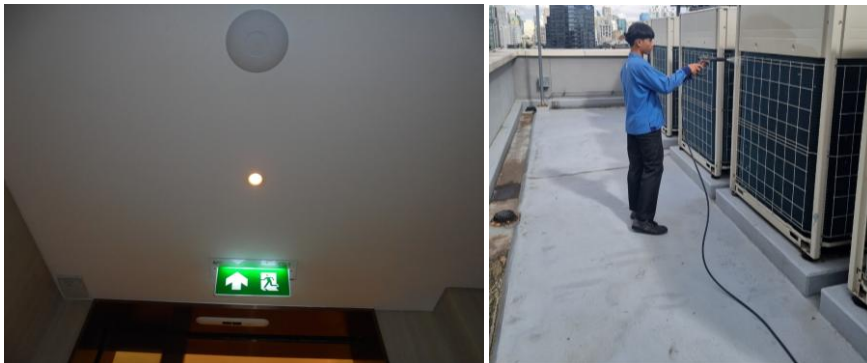
| คุณภาพสิ่งแวดล้อม | สถานที่ตรวจสอบ | ผลการตรวจสอบ | ความถี่ | เอกสารอ้างอิง | ผู้รับผิดชอบ |
|---|---|---|---|---|---|
| 9.การอนุรักษ์พลังงาน | ระบบไฟฟ้าส่องสว่าง | หลอดไฟประหยัดพลังงาน | เดือนละ 1 ครั้ง | ภาพที่ 4-33 | บริษัท สยามสินธร จำกัด |

ภาพที่ 4-33 ไฟฟ้าส่องสว่างและป้ายบอกทางหนีไฟ และ เครื่องปรับอากาศ ทำความเย็นส่วนกลาง

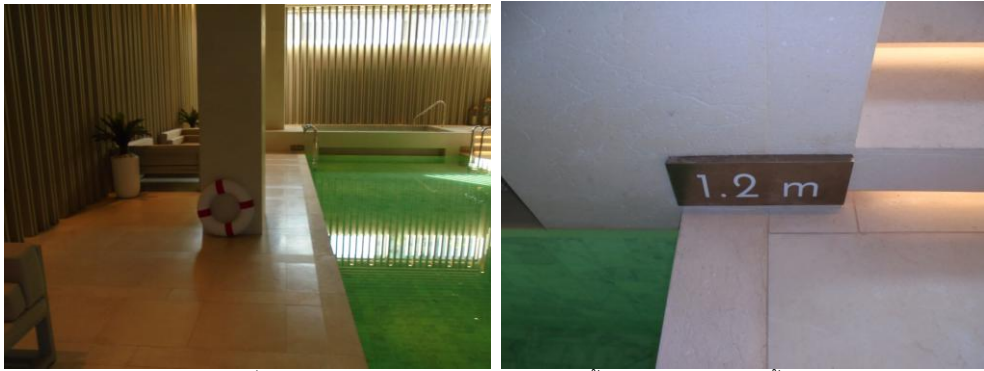
| คุณภาพสิ่งแวดล้อม | สถานที่ตรวจสอบ | ผลการตรวจสอบ | ความถี่ | เอกสารอ้างอิง | ผู้รับผิดชอบ |
|---|---|---|---|---|---|
| | อุปกรณ์ประจำสระว่ายน้ำ | สภาพดีพร้อมใช้งาน ไม่ชำรุดเสียหาย | สัปดาห์ละ 1 ครั้ง | ภาพที่ 4-35 | |

ภาพที่ 4-35 อุปกรณ์ช่วยชีวิตบริเวณสระว่ายน้ำ และป้ายความลึกน้ำ

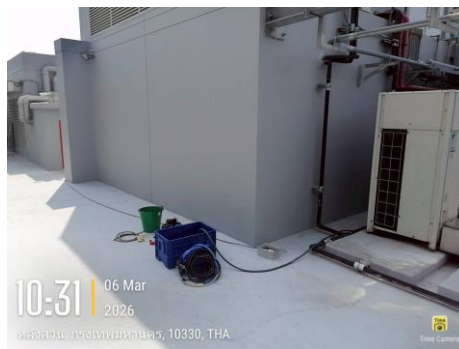
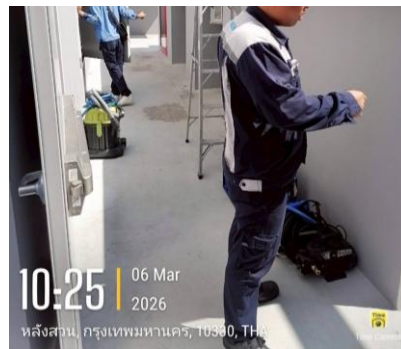
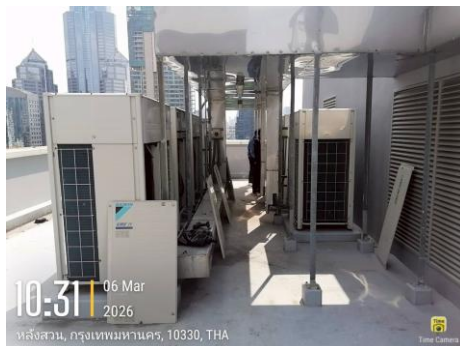
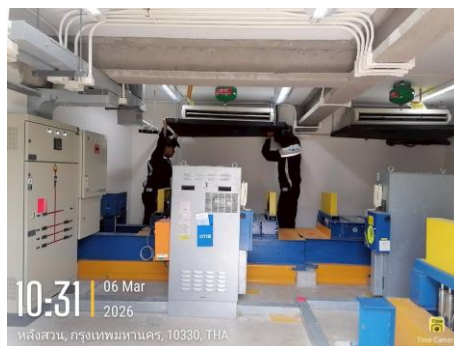
| คุณภาพสิ่งแวดล้อม | สถานที่ตรวจสอบ | ผลการตรวจสอบ | ความถี่ | เอกสารอ้างอิง | ผู้รับผิดชอบ |
|---|---|---|---|---|---|
| | ระบบปรับอากาศ | มีประสิทธิภาพดี ประหยัดพลังงานล้างทำความ<br>สะอาดอยู่เสมอ | เดือนละ 1 ครั้ง | ภาพที่ 4-38 | |

ภาพที่ 4-38 ทำความสะอาดระบบปรับอากาศภายในอาคาร

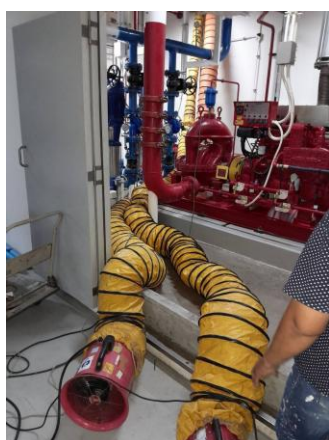
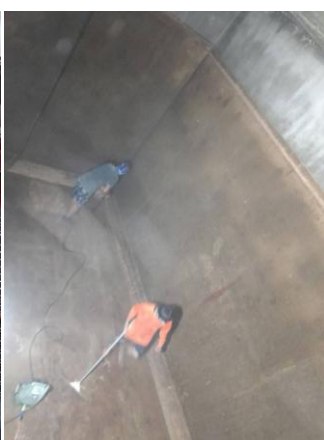
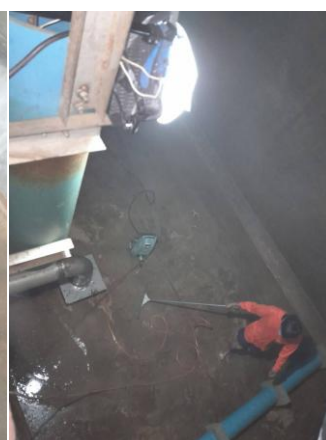
| คุณภาพสิ่งแวดล้อม | สถานที่ตรวจสอบ | ผลการตรวจสอบ | ความถี่ | เอกสารอ้างอิง | ผู้รับผิดชอบ |
|---|---|---|---|---|---|
| | ถังเก็บน้ำใช้ | ไม่มีรอยแตกรั่ว น้ำใช้สะอาดใสไม่มีสีไม่มีกลิ่น | ปีละ 2 ครั้ง | ภาพที่ 4-40 | |

ภาพที่ 4-40 ล้างทำความสะอาดถังสำรองน้ำใช้

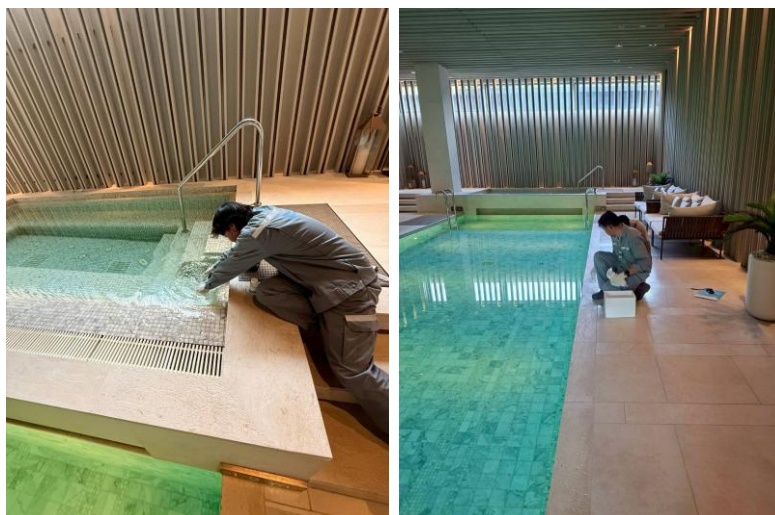
### ภาพที่ 5 การเก็บตัวอย่างน้ำสระว่ายน้ำ

| คุณภาพสิ่งแวดล้อม | สถานที่ตรวจสอบ | ผลการตรวจสอบ | ความถี่ | เอกสารอ้างอิง | ผู้รับผิดชอบ |
|---|---|---|---|---|---|
| 4.2 คุณภาพน้ำสระว่ายน้ำ | สระว่ายน้ำ บริเวณส่วนลึกส่วนตื้น บริเวณละ 1 จุด | ตรวจค่า pH , Residual Chlorine ส่วนใหญ่อยู่ในเกณฑ์มาตรฐานฯ | ทุกวัน | ภาพที่ 5 | บริษัท สยามสินธร จำกัด |
| | สระว่ายน้ำ บริเวณส่วนลึกส่วนตื้น บริเวณละ 1 จุด | ตรวจค่า Total Coliform Bacteria , Escherichia Coli , Straphylococcus aureus , Pseudomonas aeruginosa ทั้งส่วนลึกส่วนตื้นไม่พบเชื้อทั้งหมด | เดือนละ 1 ครั้ง | ภาพที่ 5 | |

เก็บตัวอย่างสระว่ายน้ำที่ส่วนลึก และส่วนตื้น

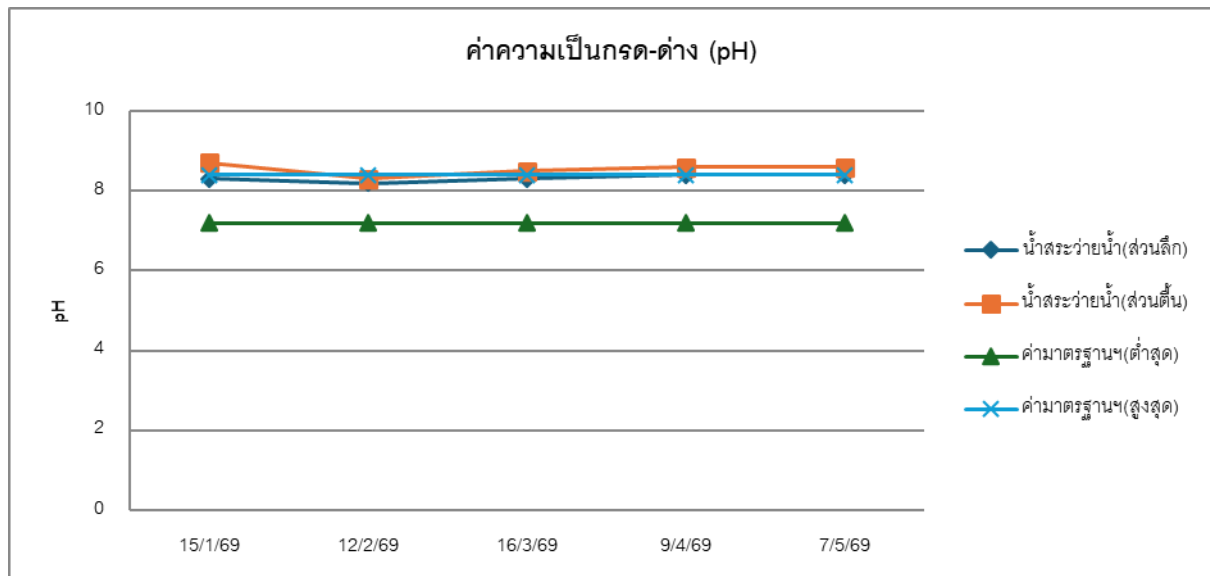
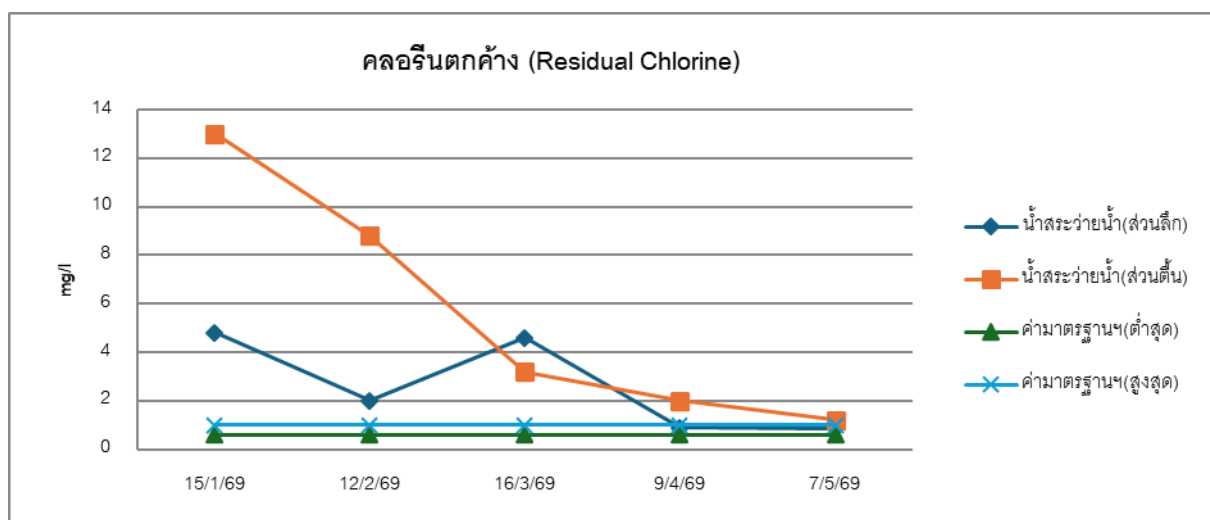
ภาพที่ 6 เปรียบเทียบผลตรวจวัดคุณภาพน้ำระวายนํ้าที่ Bann Sindhorn pool

ค่า ความเป็นกรด-ด่าง พบว่า ส่วนลึก ในเดือน มีค่าอยู่ในช่วง 8.2-8.4 อยู่ในเกณฑ์ เอกสารคำแนะนำของคณะกรรมการสาธารณสุข ฉบับที่ 1/2550 เรื่องการควบคุมการประกอบกิจการสระว่ายน้ำหรือกิจการอื่น ๆ ในทำนองเดียวกัน ที่ส่วนตื้น เดือนกุมภาพันธ์ 2569 มีค่า 8.3 อยู่ในเกณฑ์ และเดือนอื่น ๆ มีค่าเกินเกณฑ์ตามเอกสารคำแนะนำของคณะกรรมการสาธารณสุข ฉบับที่ 1/2550 เรื่องการควบคุมการประกอบกิจการสระว่ายน้ำหรือกิจการอื่น ๆ ในทำนองเดียวกัน

ค่าคลอรีนตกค้างอิสระ ส่วนลึก ในเดือน มกราคม ถึง มีนาคม 2569 พบว่ามีค่าเกินเกณฑ์ เพียง 2 เดือนได้แก่ เดือนเมษายน และ พฤษภาคม 2569 อยู่ในเกณฑ์ และส่วนตื้นมีค่าเกินเกณฑ์ เอกสารคำแนะนำของคณะกรรมการสาธารณสุข ฉบับที่ 1/2550 เรื่องการควบคุมการประกอบกิจการสระว่ายน้ำหรือกิจการอื่น ๆ ในทำนองเดียวกัน
