รายงานผลการปฏิบัติตามมาตรการป้องกันและแก้ไขผลกระทบสิ่งแวดล้อม  
และมาตรการติดตามตรวจสอบคุณภาพสิ่งแวดล้อมระยะเปิดดำเนินการ  
โครงการ สินธรวิลเลจ (ชื่อเดิม หลังสวนวิลเลจ)  
อาคาร เรสซิเดนซ์แอทสินธรเคมปินสกี (Residence@Sindhorn Kempinski)

อาคาร เรสซิเดนซ์แอทสินธรเคมปินสกี ระยะเปิดดำเนินการ

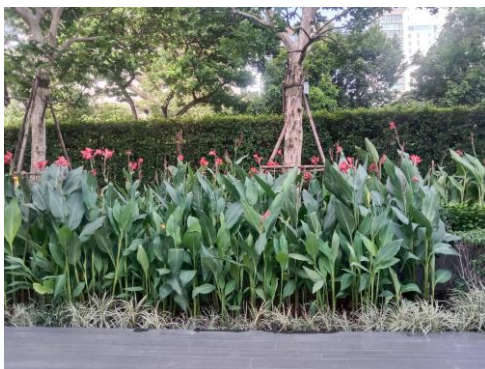
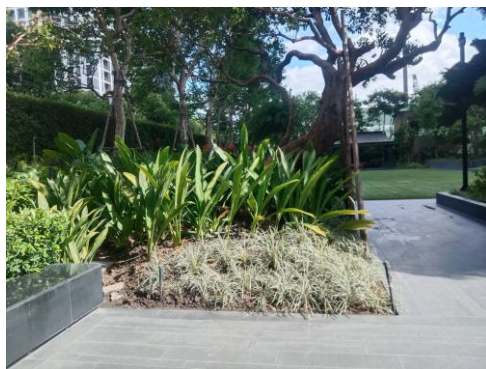
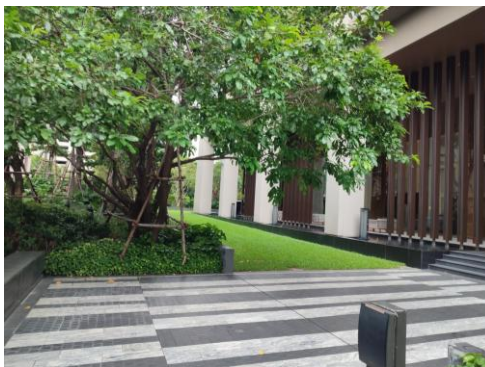
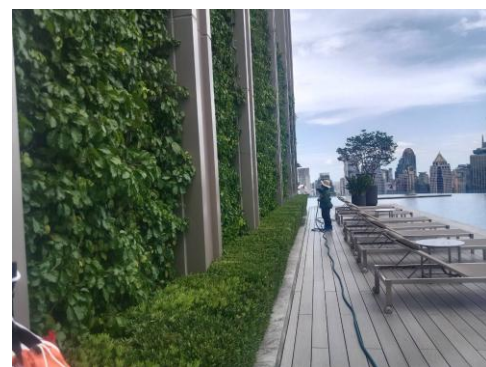
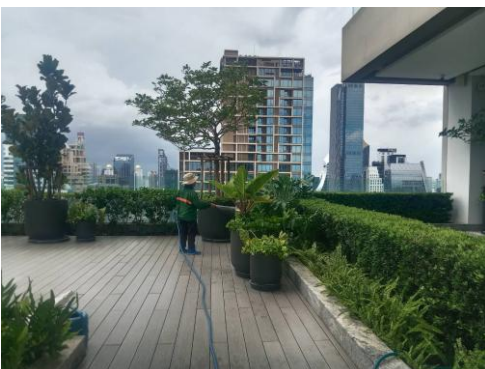
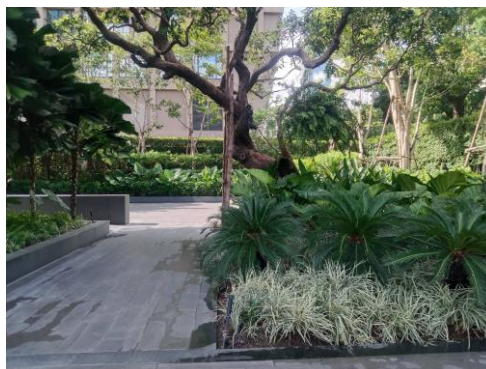
| คุณภาพสิ่งแวดล้อม | สถานที่ตรวจสอบ | ผลการตรวจสอบ | ความถี่ | เอกสารอ้างอิง | ผู้รับผิดชอบ |
|---|---|---|---|---|---|
| | พื้นที่สีเขียว | เจริญเติบโตดีสมบูรณ์ | ทุกวัน | ภาพที่ 4-2 | |

ภาพที่ 4-2 พื้นที่สีเขียว

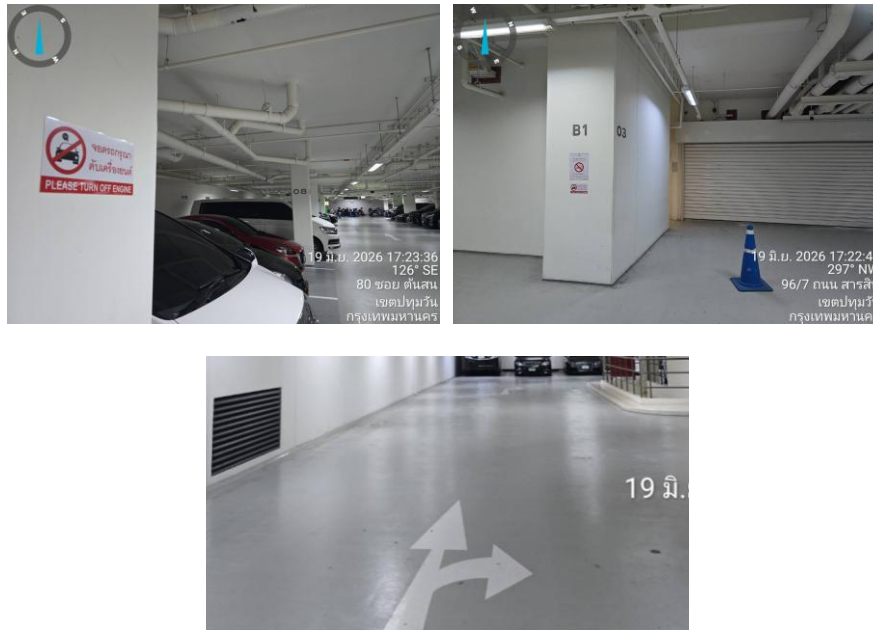
| คุณภาพสิ่งแวดล้อม | สถานที่ตรวจสอบ | ผลการตรวจสอบ | ความถี่ | เอกสารอ้างอิง | ผู้รับผิดชอบ |
|---|---|---|---|---|---|
| | ป้ายสัญลักษณ์ เช่น ป้ายห้ามติดเครื่องยนต์, ป้ายจำกัดความเร็ว | ป้ายต่าง ๆ สภาพดี ไม่ลบเลือน | เดือนละ 1 ครั้ง | ภาพที่ 4-3 | |
| 2.เสียง | ภายในพื้นที่โครงการ<br>-ป้ายสัญลักษณ์ เช่น ป้ายห้ามติดเครื่องยนต์, ป้ายจำกัดความเร็ว | ป้ายต่าง ๆ สภาพดี ไม่ลบเลือน | เดือนละ 1 ครั้ง | ภาพที่ 4-3 | บริษัท สยามสินธร จำกัด |

ภาพที่ 4-3 ป้ายจำกัดความเร็ว ป้ายดับเครื่องยนต์ ลูกศรแสดงทิศทางวิ่งรถ

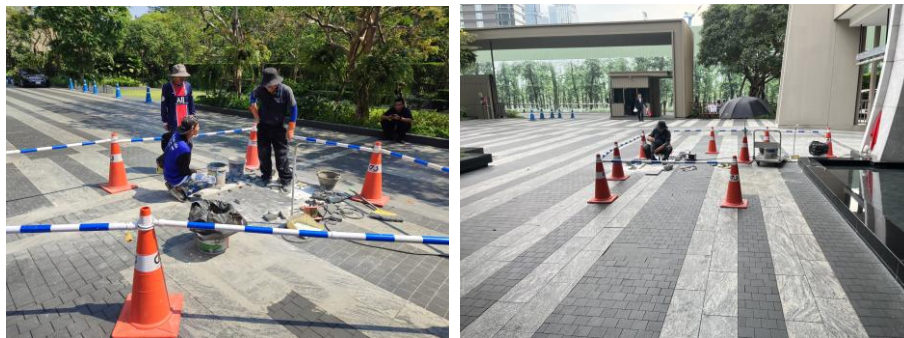
| คุณภาพสิ่งแวดล้อม | สถานที่ตรวจสอบ | ผลการตรวจสอบ | ความถี่ | เอกสารอ้างอิง | ผู้รับผิดชอบ |
|---|---|---|---|---|---|
| 1.คุณภาพอากาศ | ถนนภายในพื้นที่โครงการ | มีความสะอาดอยู่เสมอ ไม่มีฝุ่นละออง | ทุกวัน | ภาพที่ 4-4 | บริษัท สยามสินธร จำกัด |
| 1.2 มลพิษทางอากาศ | ถนนภายในพื้นที่โครงการ | สะอาดไม่มีคราบเขม่าควันดำจากรถยนต์ | ทุกวัน | ภาพที่ 4-4 | |

ภาพที่ 4-4 ทำความสะอาดถนน ลดฝุ่นละอองสะสม และซ่อมแซมถนนที่ชำรุด

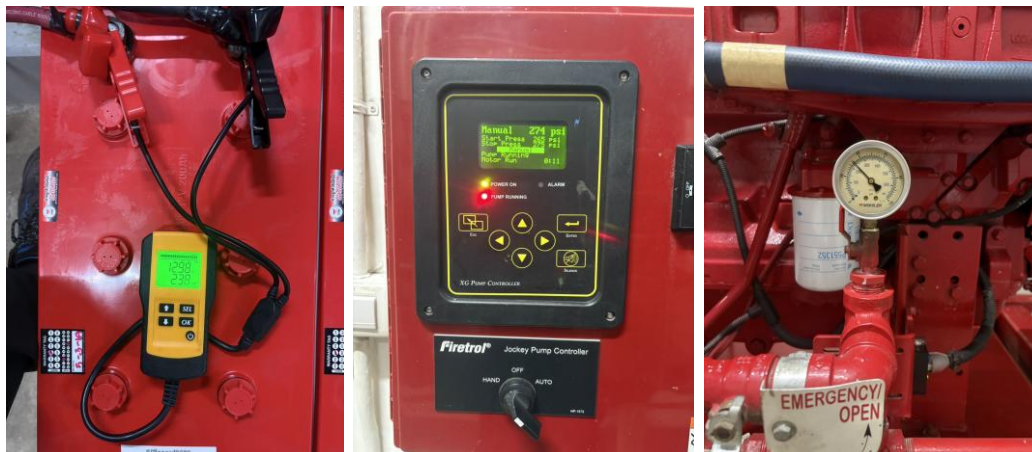
| คุณภาพสิ่งแวดล้อม | สถานที่ตรวจสอบ | ผลการตรวจสอบ | ความถี่ | เอกสารอ้างอิง | ผู้รับผิดชอบ |
|---|---|---|---|---|---|
| 3.น้ำใช้ | เส้นท่อประปา | ไม่มีรอยแตกหรือรั่วซึม จ่ายน้ำได้เป็นปกติ | เดือนละ 1 ครั้ง | ภาพที่ 4-8 | บริษัท สยามสินธร จำกัด |

ภาพที่ 4-8 ห้องเครื่องประปา และเครื่องสูบน้ำอัตโนมัติ และตรวจสอบดูแลรักษาระบบ

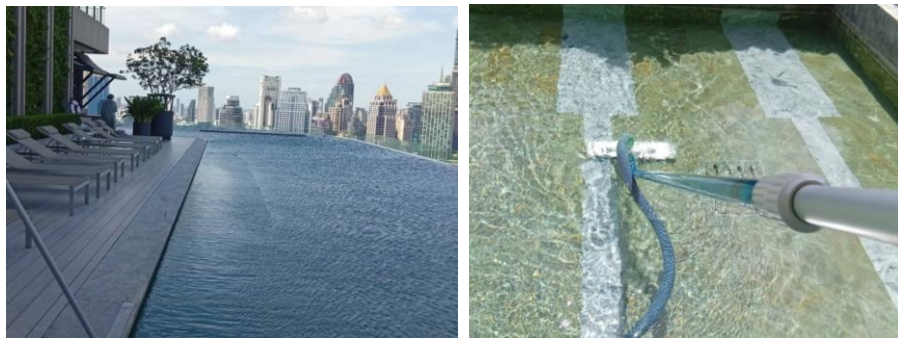
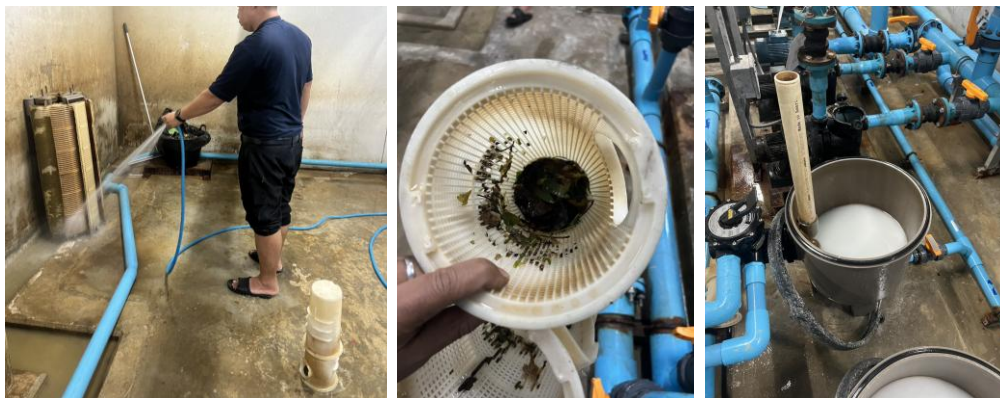
| คุณภาพสิ่งแวดล้อม | สถานที่ตรวจสอบ | ผลการตรวจสอบ | ความถี่ | เอกสารอ้างอิง | ผู้รับผิดชอบ |
|---|---|---|---|---|---|
| 4.สระว่ายน้ำ | พื้นสระว่ายน้ำ | มีสภาพดีไม่แตกร้าว | สัปดาห์ละ 1 ครั้ง | ภาพที่ 4-9 | บริษัท สยามสินธร จำกัด |
| 4.1โครงสร้างสระว่ายน้ำ | อุปกรณ์ไฟฟ้าและระบบไฟฟ้าส่องสว่างบริเวณสระว่ายน้ำ | พร้อมใช้งาน มีความสว่างในเวลากลางวัน | สัปดาห์ละ 1 ครั้ง | ภาพที่ 4-9 | |
| | ขอบสระและทางเดินรอบสระว่ายน้ำ | ไม่มีน้ำขัง และมีความกว้างไม่น้อยกว่า 1.5 เมตร | ตลอดเวลาดำเนินการ | ภาพที่ 4-9 | |

| คุณภาพสิ่งแวดล้อม | สถานที่ตรวจสอบ | ผลการตรวจสอบ | ความถี่ | เอกสารอ้างอิง | ผู้รับผิดชอบ |
|---|---|---|---|---|---|
| | ระบบกรองน้ำสระว่ายน้ำ | สภาพดี ไม่ชำรุด | สัปดาห์ละ 1 ครั้ง | ภาพที่ 4-9 | |
| | ความสะอาดของสระว่ายน้ำ | ไม่มีตะกอน ไม่มีตะไคร่น้ำ | สัปดาห์ละ 1 ครั้ง | ภาพที่ 4-9 | |

ภาพที่ 4-9 ดูแลตรวจสอบโครงสร้างสระว่ายน้ำ รางระบายน้ำด้าน ทางเดินรอบสระและไฟฟ้าส่องสว่างบริเวณสระว่ายน้ำ

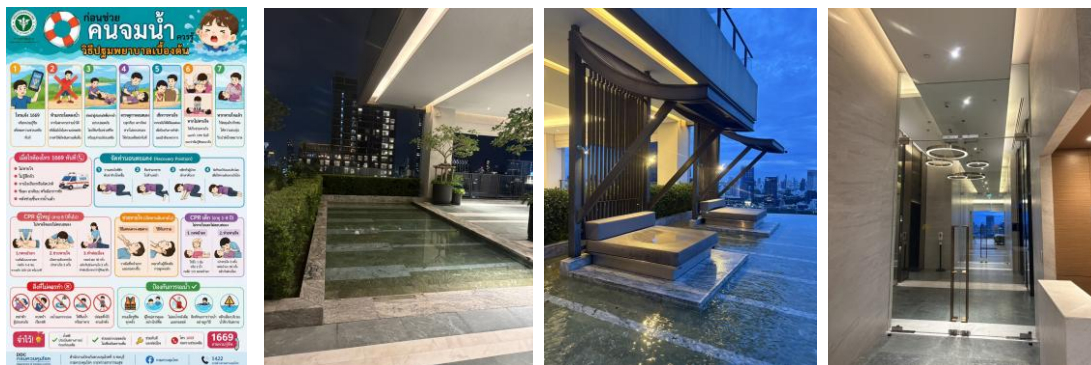
| คุณภาพสิ่งแวดล้อม | สถานที่ตรวจสอบ | ผลการตรวจสอบ | ความถี่ | เอกสารอ้างอิง | ผู้รับผิดชอบ |
|---|---|---|---|---|---|
| | ป้ายแสดงกฎข้อปฏิบัติสำหรับผู้ใช้สระว่ายน้ำ | สภาพดี ไม่ลบเลือน มองเห็นชัดเจน | สัปดาห์ละ 1 ครั้ง | ภาพที่ 4-10 | |

ภาพที่ 4-10 ติดป้ายวิธีปฐมพยาบาลคนจมน้ำ และไฟฟ้าส่องสว่างบริเวณสระว่ายน้ำ

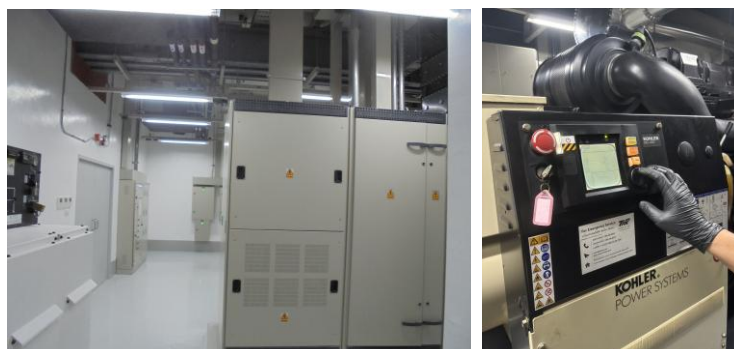
| คุณภาพสิ่งแวดล้อม | สถานที่ตรวจสอบ | ผลการตรวจสอบ | ความถี่ | เอกสารอ้างอิง | ผู้รับผิดชอบ |
|---|---|---|---|---|---|
| 8.ระบบไฟฟ้า | หม้อแปลงไฟฟ้า<br>-ป้ายเตือนระวังอันตราย | มีสภาพดี ไม่ลบเลือน | ทุกวัน | ภาพที่ 4-11 | บริษัท สยามสินธร จำกัด |
| | บริเวณโดยรอบหม้อแปลงไฟฟ้า | สภาพโล่ง ไม่มีสิ่งกีดขวาง | ทุกวัน | ภาพที่ 4-11 | |
| | อุปกรณ์ไฟฟ้า | สภาพพร้อมใช้งานคุณภาพดีและประหยัด<br>พลังงาน | 3 เดือน/ครั้ง | ภาพที่ 4-11 | |
| | ระบบจ่ายไฟฟ้าสำรอง | มีแบตเตอรี่สำรองในห้องเครื่องไฟฟ้าสำรอง | 3 เดือน/ครั้ง | ภาพที่ 4-11 | |

ภาพที่ 4-11 ห้องเครื่องไฟฟ้า MDB และห้องเครื่องไฟฟ้าสำรอง

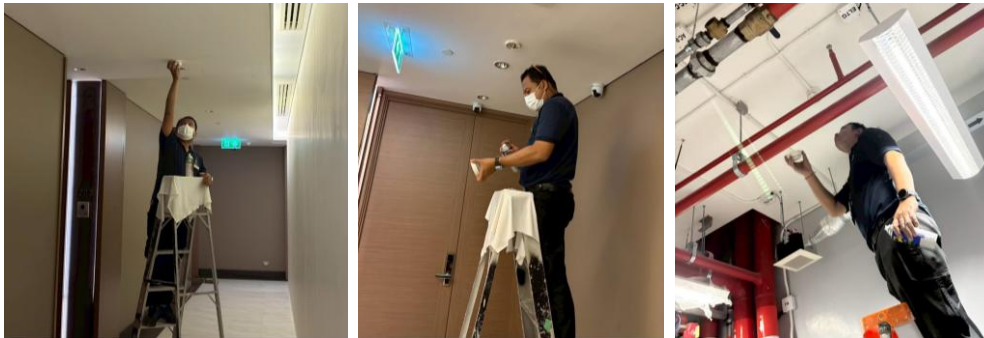
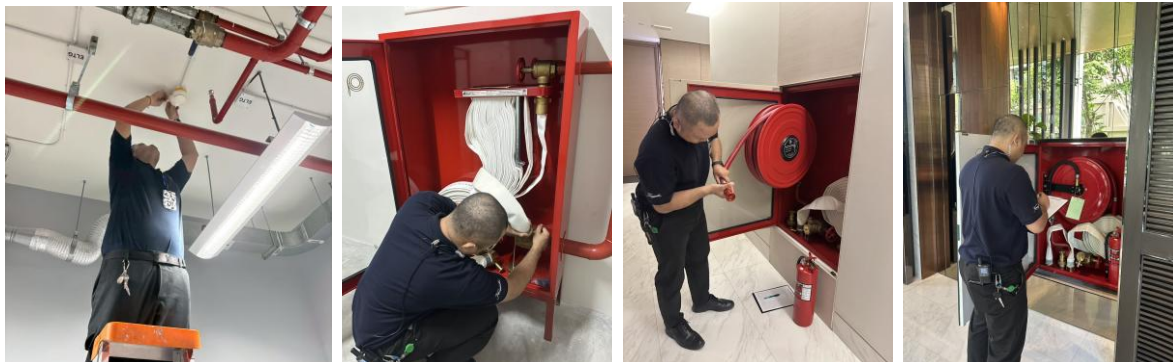
| คุณภาพสิ่งแวดล้อม | สถานที่ตรวจสอบ | ผลการตรวจสอบ | ความถี่ | เอกสารอ้างอิง | ผู้รับผิดชอบ |
|---|---|---|---|---|---|
| 10.ระบบป้องกันอัคคีภัย | อุปกรณ์ในระบบป้องกันและสัญญาณ<br>เตือนอัคคีภัย | Smoke Detector , Heat Detector , Manual<br>Station , Telephone อยู่ในสภาพพร้อมใช้งาน | 3 เดือน/ครั้ง | ภาพที่ 4-15 | บริษัท สยามสินธร จำกัด |

| คุณภาพสิ่งแวดล้อม | สถานที่ตรวจสอบ | ผลการตรวจสอบ | ความถี่ | เอกสารอ้างอิง | ผู้รับผิดชอบ |
|---|---|---|---|---|---|
| | -ถังเก็บน้ำใช้และน้ำดับเพลิง | สะอาด เพียงพอ | เดือนละ 1 ครั้ง | ภาพที่ 4-15 | |
| | -ระบบดับเพลิงอัตโนมัติ | อยู่ในสภาพพร้อมใช้งาน | เดือนละ 1 ครั้ง | ภาพที่ 4-15 | |
| | -เครื่องสูบน้ำดับเพลิง | อยู่ในสภาพพร้อมใช้งาน | เดือนละ 1 ครั้ง | ภาพที่ 4-15 | |

ภาพที่ 4-15 ตรวจสอบระบบป้องกันอัคคีภัยอาคาร

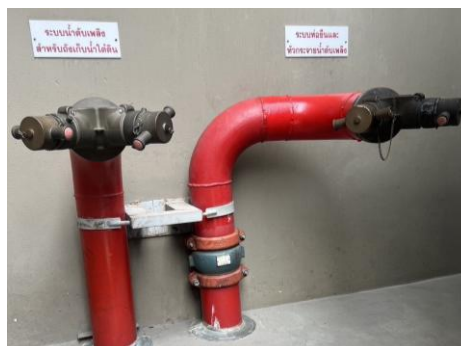
| คุณภาพสิ่งแวดล้อม | สถานที่ตรวจสอบ | ผลการตรวจสอบ | ความถี่ | เอกสารอ้างอิง | ผู้รับผิดชอบ |
|---|---|---|---|---|---|
| | -หัวรับน้ำดับเพลิง | อยู่ในสภาพพร้อมใช้งาน | 3 เดือน/ครั้ง | ภาพที่ 4-16 | บริษัท สยามสินธร จำกัด |

ภาพที่ 4-16 หัวรับน้ำดับเพลิงจากภายนอก

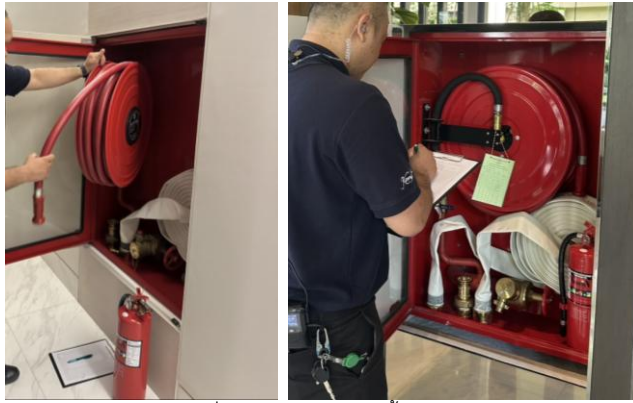
| คุณภาพสิ่งแวดล้อม | สถานที่ตรวจสอบ | ผลการตรวจสอบ | ความถี่ | เอกสารอ้างอิง | ผู้รับผิดชอบ |
|---|---|---|---|---|---|
| | อุปกรณ์ดับเพลิง<br>-เครื่องดับเพลิงแบบหิ้วได้ | อยู่ในสภาพพร้อมใช้งาน | 3 เดือน/ครั้ง | ภาพที่ 4-17 | |

| คุณภาพสิ่งแวดล้อม | สถานที่ตรวจสอบ | ผลการตรวจสอบ | ความถี่ | เอกสารอ้างอิง | ผู้รับผิดชอบ |
|---|---|---|---|---|---|
| | -สายฉีดน้ำดับเพลิงและตู้เก็บอุปกรณ์ | อยู่ในสภาพพร้อมใช้งาน เข้าถึงได้สะดวก | 3 เดือน/ครั้ง | ภาพที่ 4-17 | |

ภาพที่ 4-17 ตู้เก็บสายฉีดน้ำดับเพลิง

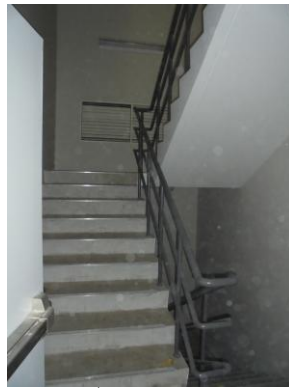
| คุณภาพสิ่งแวดล้อม | สถานที่ตรวจสอบ | ผลการตรวจสอบ | ความถี่ | เอกสารอ้างอิง | ผู้รับผิดชอบ |
|---|---|---|---|---|---|
| | บันไดหนีไฟ เส้นทางหนีไฟ การหนีไฟ และจุดรวมคนเบื้องต้น | อยู่ในสภาพดี พร้อมใช้งาน ไม่มีสิ่งกีดขวาง | เดือนละ 1 ครั้ง | ภาพที่ 4-21 | |

ภาพที่ 4-21 บันไดหนีไฟ

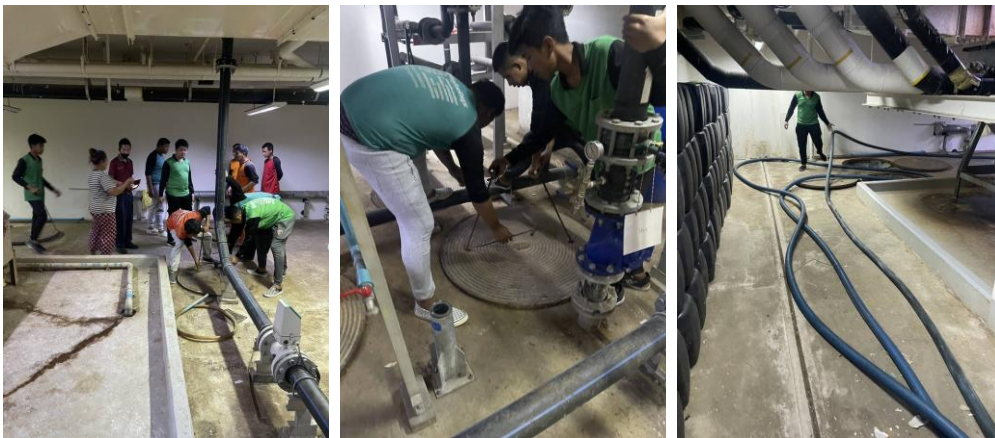
| คุณภาพสิ่งแวดล้อม | สถานที่ตรวจสอบ | ผลการตรวจสอบ | ความถี่ | เอกสารอ้างอิง | ผู้รับผิดชอบ |
|---|---|---|---|---|---|
| 6.การระบายน้ำ | วางระบายน้ำภายในพื้นที่โครงการ | ไม่มีการสะสมของตะกอนดินในวางระบายน้ำ | เดือนละ 1 ครั้ง | ภาพที่ 4-26 | บริษัท สยามสินธร จำกัด |
| | บ่อพักน้ำ | ไม่มีการสะสมของตะกอนดินในบ่อพักน้ำ | เดือนละ 1 ครั้ง | ภาพที่ 4-26 | |

ภาพที่ 4-26 แนวท่อระบายน้ำ และรางระบายน้ำ ทำความสะอาดบ่อบักน้ำและรางระบายน้ำ

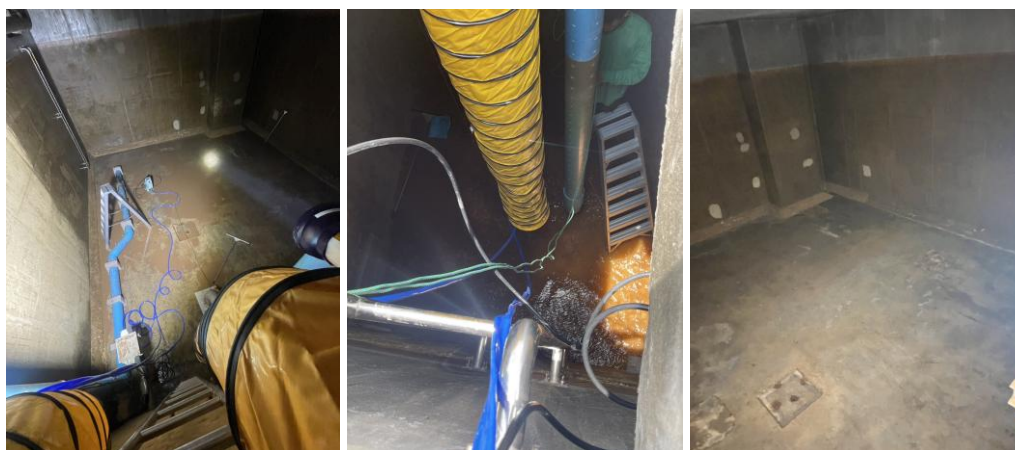
| คุณภาพสิ่งแวดล้อม | สถานที่ตรวจสอบ | ผลการตรวจสอบ | ความถี่ | เอกสารอ้างอิง | ผู้รับผิดชอบ |
|---|---|---|---|---|---|
| | ถังเก็บน้ำใช้ | ไม่มีรอยแตกรั่ว น้ำใช้สะอาดใสไม่มีสีไม่มีกลิ่น | ปีละ 2 ครั้ง | ภาพที่ 4-40 | |

ภาพที่ 4-40 ล้างทำความสะอาดถังสำรองน้ำใช้(ล้างในเดือนสิงหาคม ประจำปี 2569)

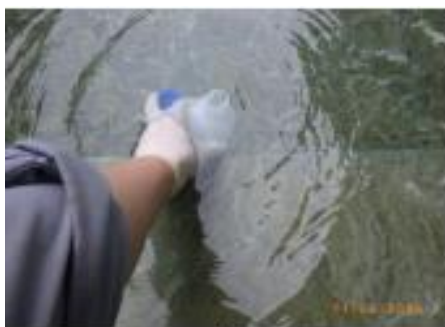
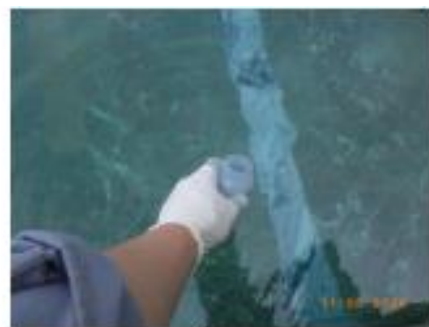
| คุณภาพสิ่งแวดล้อม | สถานที่ตรวจสอบ | ผลการตรวจสอบ | ความถี่ | เอกสารอ้างอิง | ผู้รับผิดชอบ |
|---|---|---|---|---|---|
| 4.2 คุณภาพน้ำสระว่ายน้ำ | สระว่ายน้ำ บริเวณส่วนลึกส่วนตื้น บริเวณละ 1 จุด | ตรวจค่า pH , Residual Chlorine ส่วนใหญ่อยู่ในเกณฑ์มาตรฐานฯ | ทุกวัน | ภาพที่ 5 | บริษัท สยามสินธร จำกัด |
| | สระว่ายน้ำ บริเวณส่วนลึกส่วนตื้น บริเวณละ 1 จุด | ตรวจค่า Total Coliform Bacteria , Escherichia Coli , Straphylococcus aureus , Pseudomonas aeruginosa ทั้งส่วนลึกส่วนตื้นไม่พบเชื้อทั้งหมด | เดือนละ 1 ครั้ง | ภาพที่ 5 | |

เก็บตัวอย่างสระว่ายนํ้าที่ส่วนลึก และส่วนตื้น ของ เรสซิเดนซ์ แอด สิ้นธร เคมปินสกี
