รายงานผลการปฏิบัติตามมาตรการป้องกันและแก้ไขผลกระทบสิ่งแวดล้อม  
และมาตรการติดตามตรวจสอบผลกระทบสิ่งแวดล้อม

โครงการโรงแรม เซ็นทารา โคราช  
ประจำเดือนมกราคม-มิถุนายน พ.ศ. 2569

บริษัท ซีพีเอ็น เอสเตท จำกัด  
ตั้งอยู่ที่ถนนทางหลวงแผ่นดินหมายเลข 2 (ถนนมิตรภาพ)  
ตำบลในเมือง อำเภอเมือง จังหวัดนครราชสีมา

บริษัท อีสเทิร์น ไทย คอนซัลติ้ง 1992 จำกัด  
สวนอุตสาหกรรมศรีนครินทร์ (ศรีราชา) 683 หมู่ 11  
ถนนสุขาภิบาล 8 ตำบลหนองขาม อำเภอศรีราชา จังหวัดชลบุรี

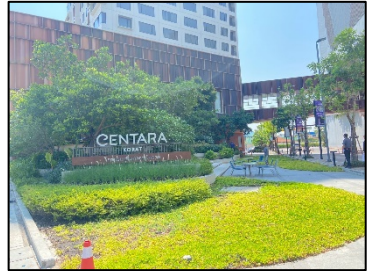
| ผลกระทบสิ่งแวดล้อม | มาตรการป้องกันและแก้ไขผลกระทบสิ่งแวดล้อม | รายละเอียดการปฏิบัติจริง | ปัญหาและแนวทางแก้ไข | อ้างอิง |
|---|---|---|---|---|
| <b>1. ทรัพยากรสิ่งแวดล้อมทางกายภาพ (ต่อ)</b><br><b>1.1 ลักษณะภูมิประเทศ</b> | - จัดให้มีการปลูกไม้ยืนต้น ไม้พุ่ม ไม้คลุมดิน ภายในโครงการ โดยเฉพาะบริเวณแนวเขตที่ดินเพื่อให้พืชช่วยยึดหน้าดิน | - โครงการจัดให้มีการปลูกไม้ยืนต้น ไม้พุ่ม ไม้คลุมดิน ภายในโครงการ โดยเฉพาะบริเวณแนวเขตที่ดินเพื่อให้พืชช่วยยึดหน้าดิน (รูปที่ 2.2) | - ไม่พบปัญหา | <br><br>รูปที่ 2.2 พื้นที่สีเขียวภายในโครงการ |

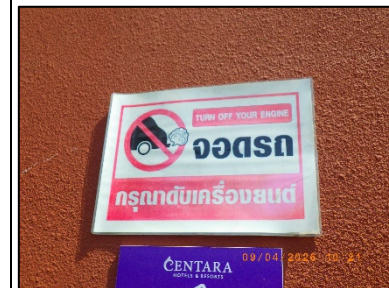
| ผลกระทบสิ่งแวดล้อม | มาตรการป้องกัน<br>และแก้ไขผลกระทบสิ่งแวดล้อม | รายละเอียดการปฏิบัติจริง | ปัญหาและ<br>แนวทางแก้ไข | อ้างอิง |
|---|---|---|---|---|
| 1. ทรัพยากรสิ่งแวดล้อม<br>ทางกายภาพ (ต่อ)<br>1.2 คุณภาพทางอากาศ (ต่อ)<br>2) มลพิษทางอากาศ | - ติดตั้งป้ายห้ามติดเครื่องยนต์ทั้งไว้บริเวณ<br>ที่จอดรถให้สามารถสังเกตเห็นได้อย่างชัดเจน<br>และทั่วถึง | - โครงการได้ติดตั้งป้ายจอดรถกรุณา<br>ดับเครื่องยนต์บริเวณที่จอดรถให้สามารถ<br>สังเกตเห็นได้อย่างชัดเจนและทั่วถึง (รูปที่ 2.6) | - ไม่พบปัญหา | <br>รูปที่ 2.6 ป้ายจอดรถกรุณาดับ<br>เครื่องยนต์บริเวณที่จอดรถ |

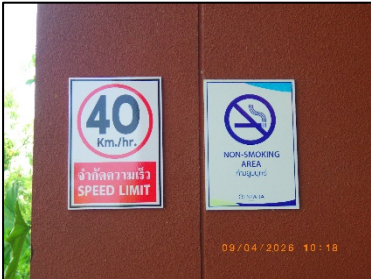
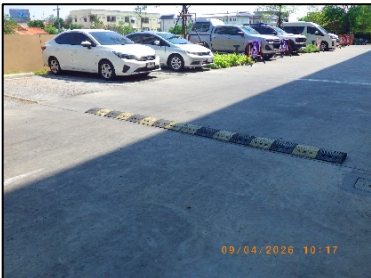
| ผลกระทบสิ่งแวดล้อม | มาตรการป้องกัน<br>และแก้ไขผลกระทบสิ่งแวดล้อม | รายละเอียดการปฏิบัติจริง | ปัญหาและ<br>แนวทางแก้ไข | อ้างอิง |
|---|---|---|---|---|
| <p>1. ทรัพยากรสิ่งแวดล้อม<br/>ทางกายภาพ (ต่อ)</p> <p>1.2 คุณภาพทางอากาศ (ต่อ)</p> <p>2) มลพิษทางอากาศ</p> | <p>- ควบคุมความเร็วของรถภายในโครงการ เช่น<br/>ป้ายจำกัดความเร็ว สันนูลดความเร็ว<br/>เพื่อไม่ให้เกิดการฟุ้งกระจายของฝุ่นบนผิว<br/>ถนน</p> | <p>- โครงการมีการควบคุมความเร็วของรถ<br/>ภายในโครงการ โดยจัดให้มีป้ายจำกัด<br/>ความเร็วของรถไม่เกิน 40 กม./ชม. และ<br/>คันชะลอความเร็ว (รูปที่ 2.3) เพื่อไม่ให้<br/>เกิดการฟุ้งกระจายของฝุ่นบนผิวถนน</p> | <p>- ไม่พบปัญหา</p> | <p>ป้ายจำกัดความเร็ว<br/>ไม่เกิน 40 กม./ชม.</p> <p>คันชะลอความเร็ว<br/>รูปที่ 2.3 การควบคุมความเร็ว<br/>ภายในโครงการ</p> |

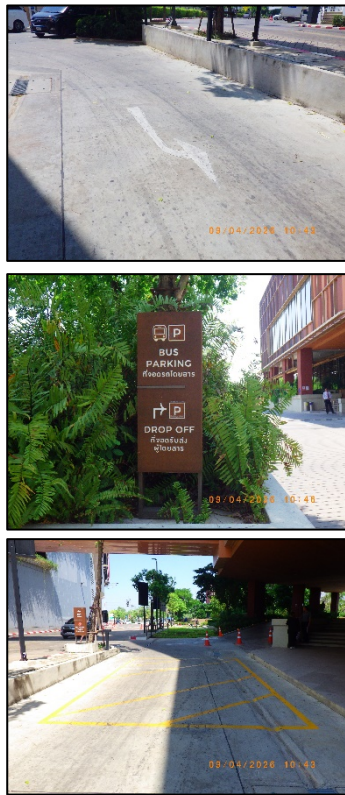
| ผลกระทบสิ่งแวดล้อม | มาตรการป้องกัน<br>และแก้ไขผลกระทบสิ่งแวดล้อม | รายละเอียดการปฏิบัติจริง | ปัญหาและ<br>แนวทางแก้ไข | อ้างอิง |
|---|---|---|---|---|
| <p>1. ทรัพยากรสิ่งแวดล้อม<br/>ทางกายภาพ (ต่อ)</p> <p>1.2 คุณภาพทางอากาศ (ต่อ)</p> <p>2) มลพิษทางอากาศ</p> | <p>- จัดทำป้ายและสัญลักษณ์จราจรบนพื้นทางให้ชัดเจนและไม่ก่อให้เกิดความสับสนของผู้ขับขี่ทำให้การเคลื่อนตัวของรถในโครงการทำได้เป็นอย่างดีและปลอดภัย</p> | <p>- โครงการจัดให้มีป้ายสัญญาณจราจรชัดเจนบนพื้นทาง ตามที่มาตรการฯ กำหนด เพื่อช่วยลดอุบัติเหตุในการเดินทางและไม่ก่อให้เกิดความสับสนของผู้ขับขี่ทำให้การเคลื่อนตัวของรถในโครงการและบริเวณทางเข้า-ออกโครงการสามารถทำได้เป็นอย่างดีและปลอดภัย (รูปที่ 2.7)</p> | <p>- ไม่พบปัญหา</p> | <p>รูปที่ 2.7 ป้ายและสัญลักษณ์จราจรภายในพื้นที่โครงการ</p> |

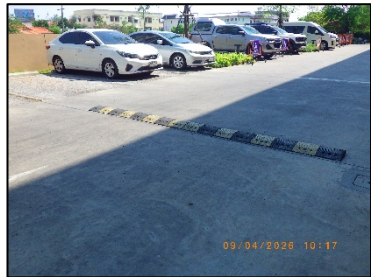
| ผลกระทบสิ่งแวดล้อม | มาตรการป้องกัน และแก้ไขผลกระทบสิ่งแวดล้อม | รายละเอียดการปฏิบัติจริง | ปัญหาและแนวทางแก้ไข | อ้างอิง |
|---|---|---|---|---|
| 1. ทรัพยากรสิ่งแวดล้อมทางกายภาพ (ต่อ)<br>1.3 เสียง | - จัดให้มีการทำสนุนชะลอความเร็วของรถบนถนนภายในโครงการ เพื่อชะลอความเร็วของรถยนต์ และลดเสียงจากการวิ่งของรถยนต์ | - โครงการมีการจัดทำสนุนชะลอความเร็วบนถนนภายในโครงการ เพื่อชะลอความเร็วของรถยนต์ และลดเสียงจากการวิ่งของรถยนต์ | - ไม่พบปัญหา | <br>รูปที่ 2.3 การควบคุมความเร็วภายในโครงการ |

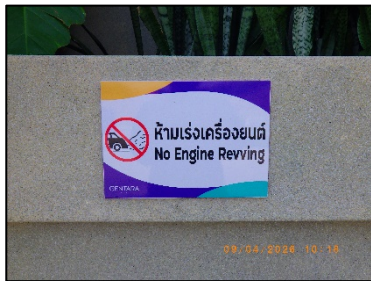
| ผลกระทบสิ่งแวดล้อม | มาตรการป้องกัน และแก้ไขผลกระทบสิ่งแวดล้อม | รายละเอียดการปฏิบัติจริง | ปัญหาและแนวทางแก้ไข | อ้างอิง |
|---|---|---|---|---|
| | - ติดตั้งป้ายห้ามเร่งเครื่องยนต์ไว้บริเวณที่จอดรถและทางวิ่งภายในโครงการให้เห็นอย่างชัดเจน | - โครงการได้ติดตั้งป้ายห้ามเร่งเครื่องยนต์ไว้บริเวณที่จอดรถและทางวิ่งภายในโครงการให้เห็นอย่างชัดเจน (รูปที่ 2.8) | - ไม่พบปัญหา | <br>รูปที่ 2.8 ป้ายห้ามเร่งเครื่องยนต์บริเวณที่จอดรถ |

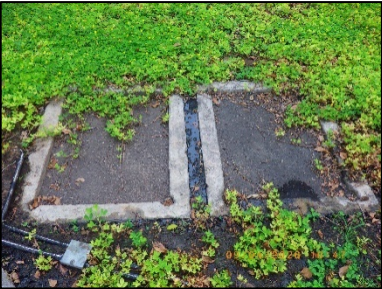
| ผลกระทบสิ่งแวดล้อม | มาตรการป้องกันและแก้ไขผลกระทบสิ่งแวดล้อม | รายละเอียดการปฏิบัติจริง | ปัญหาและแนวทางแก้ไข | อ้างอิง |
|---|---|---|---|---|
| <b>1. ทรัพยากรสิ่งแวดล้อมทางกายภาพ (ต่อ)</b><br><b>1.4 คุณภาพน้ำ (ต่อ)</b> | - โครงการจัดเตรียมบ่อดินขนาดพื้นที่ 8 ตารางเมตร ซึ่งที่กั้นบ่อจะใช้ปุ๋ยทรายรองไว้เพื่อป้องกันน้ำท่วม และต่อท่อก๊าซมีเทนให้ระเหยผ่านดินร่วนและปุ๋ยภายในบ่อดินดังกล่าว โดยจะปิดปากท่อก๊าซมีเทนด้วยผ้าไนลอนเพื่อป้องกันไม่ให้ภายในท่อเกิดการอุดตัน จากนั้นจะกลบท่อด้วยดินร่วนและปุ๋ยที่จัดเตรียมไว้ และปลูกต้นไม้ไว้บริเวณด้านบนของบ่อดินเพื่อให้มีความชุ่มชื้นอยู่ตลอดเวลา | - โครงการมีการจัดเตรียมบ่อดินขนาดพื้นที่ 14 ตารางเมตร ซึ่งที่กั้นบ่อจะใช้ปุ๋ยทรายรองไว้เพื่อป้องกันน้ำท่วม และต่อท่อก๊าซมีเทนให้ระเหยผ่านดินร่วนและปุ๋ยภายในบ่อดินดังกล่าวโดยจะปิดปากท่อก๊าซมีเทนด้วยผ้าไนลอนเพื่อป้องกันไม่ให้ภายในท่อเกิดการอุดตัน จากนั้นจะกลบท่อด้วยดินร่วนและปุ๋ยที่จัดเตรียมไว้ และปลูกต้นไม้ไว้บริเวณด้านบนของบ่อดินเพื่อให้มีความชุ่มชื้นอยู่ตลอดเวลา (รูปที่ 2.11) | - ไม่พบปัญหา | <br>รูปที่ 2.11 บ่อดิน สำหรับบำบัด<br>Aerosol |

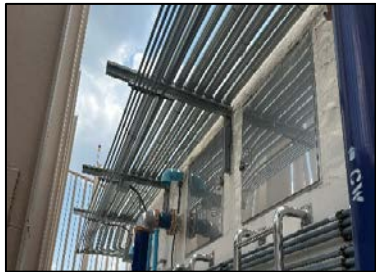
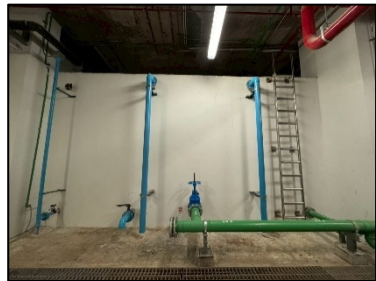
| ผลกระทบสิ่งแวดล้อม | มาตรการป้องกันและแก้ไขผลกระทบสิ่งแวดล้อม | รายละเอียดการปฏิบัติจริง | ปัญหาและแนวทางแก้ไข | อ้างอิง |
|---|---|---|---|---|
| <p>3. คุณค่าการใช้ประโยชน์ของมนุษย์</p> <p>3.1 การใช้น้ำ</p> | <p>- จัดให้มีน้ำสำรองเก็บไว้ในถังเก็บน้ำใต้ดิน และถังเก็บน้ำชั้นดาดฟ้า โดยสำรองน้ำใช้ได้นานประมาณ 2.2 วัน</p> | <p>- โครงการจัดให้มีน้ำสำรองเก็บไว้ในถังเก็บน้ำใต้ดิน และถังเก็บน้ำชั้นดาดฟ้า โดยสำรองน้ำใช้ได้นานประมาณ 2.2 วัน (รูปที่ 2.13)</p> | <p>- ไม่พบปัญหา</p> | <p>ชั้นดาดฟ้า</p> <p>ชั้นใต้ดิน</p> <p>รูปที่ 2.13 ถังเก็บน้ำสำรองชั้นใต้ดินและชั้นดาดฟ้า</p> |

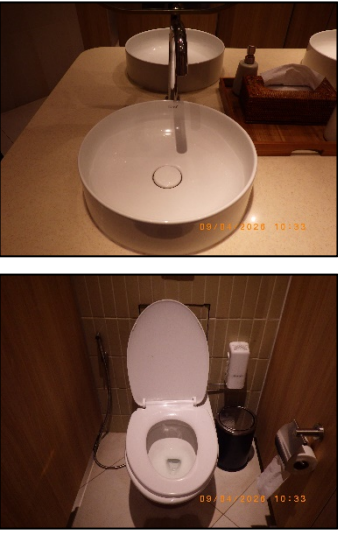
| ผลกระทบสิ่งแวดล้อม | มาตรการป้องกันและแก้ไขผลกระทบสิ่งแวดล้อม | รายละเอียดการปฏิบัติจริง | ปัญหาและแนวทางแก้ไข | อ้างอิง |
|---|---|---|---|---|
| <p>3. คุณค่าการใช้ประโยชน์ของมนุษย์ (ต่อ)</p> <p>3.1 การใช้น้ำ (ต่อ)</p> | <p>- ออกแบบโดยเลือกใช้สุขภัณฑ์ที่ประหยัดน้ำหรืออุปกรณ์ที่มีประสิทธิภาพสูงทั้งก๊อกประหยัดน้ำ ชักโครก และหัวฉีดประหยัดน้ำ</p> | <p>- โครงการเลือกใช้สุขภัณฑ์ที่ประหยัดน้ำ หรืออุปกรณ์ที่มีประสิทธิภาพสูงทั้งก๊อกประหยัดน้ำ ชักโครก และหัวฉีดประหยัดน้ำ (รูปที่ 2.14)</p> | <p>- ไม่พบปัญหา</p> | <p>รูปที่ 2.14 สุขภัณฑ์ประหยัดน้ำ</p> |

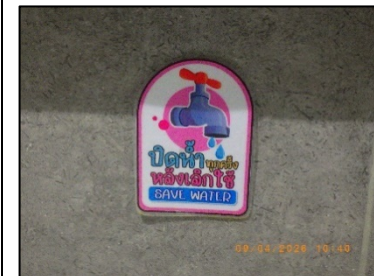
| ผลกระทบสิ่งแวดล้อม | มาตรการป้องกันและแก้ไขผลกระทบสิ่งแวดล้อม | รายละเอียดการปฏิบัติจริง | ปัญหาและแนวทางแก้ไข | อ้างอิง |
|---|---|---|---|---|
| 3. คุณค่าการใช้ประโยชน์ของมนุษย์ (ต่อ)<br>3.1 การใช้น้ำ (ต่อ) | - ติดป้ายรณรงค์การประหยัดน้ำภายในพื้นที่โครงการ | - โครงการมีการติดป้ายรณรงค์การประหยัดน้ำภายในพื้นที่โครงการ (รูปที่ 2.15) | - ไม่พบปัญหา | <br>รูปที่ 2.15 ป้ายรณรงค์ประหยัดน้ำ |

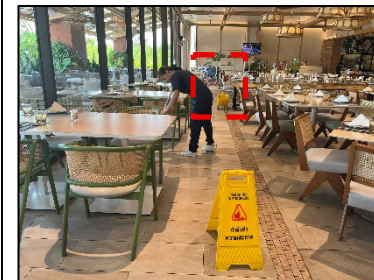
| ผลกระทบสิ่งแวดล้อม | มาตรการป้องกันและแก้ไขผลกระทบสิ่งแวดล้อม | รายละเอียดการปฏิบัติจริง | ปัญหาและแนวทางแก้ไข | อ้างอิง |
|---|---|---|---|---|
| | - กำหนดให้พนักงานใช้ภาชนะรองน้ำและซักล้างอุปกรณ์ในภาชนะก่อนที่จะนำไปเช็ดถู ซึ่งจะใช้น้ำน้อยกว่าการใช้สายยางฉีดล้างทำความสะอาดโดยตรง | - โครงการกำหนดให้พนักงานใช้ภาชนะรองน้ำและซักล้างอุปกรณ์ในภาชนะก่อนที่จะนำไปเช็ดถู ซึ่งจะใช้น้ำน้อยกว่าการใช้สายยางฉีดล้างทำความสะอาดโดยตรง (รูปที่ 2.16) | - ไม่พบปัญหา | <br>รูปที่ 2.16 ภาชนะรองน้ำและซักล้างอุปกรณ์ |

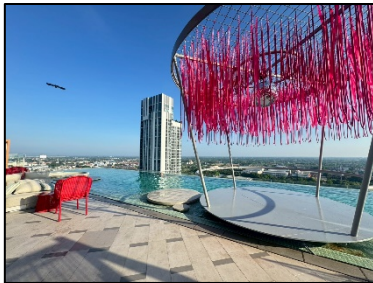
| ผลกระทบสิ่งแวดล้อม | มาตรการป้องกันและแก้ไขผลกระทบสิ่งแวดล้อม | รายละเอียดการปฏิบัติจริง | ปัญหาและแนวทางแก้ไข | อ้างอิง |
|---|---|---|---|---|
| 3. คุณค่าการใช้ประโยชน์ของมนุษย์ (ต่อ)<br>3.2 สระว่ายน้ำ (ต่อ) | มาตรการด้านโครงสร้าง (ต่อ)<br>- จัดให้มีที่ว่างสำหรับใช้เป็นทางเดินรอบสระว่ายน้ำ มีความกว้างไม่น้อยกว่า 1.20 เมตร ไม่ลื่น ไม่มีน้ำขัง และทำความสะอาดง่าย | - โครงการจัดให้มีที่ว่างสำหรับเป็นทางเดินรอบสระว่ายน้ำ มีความกว้าง ไม่น้อยกว่า 1.20 เมตร ไม่ลื่น ไม่มีน้ำขัง และทำความสะอาดง่าย (รูปที่ 2.19) | - ไม่พบปัญหา | <br>รูปที่ 2.19 ทางเดินรอบสระว่ายน้ำ<br>ความกว้าง ไม่น้อยกว่า 1.20 เมตร |

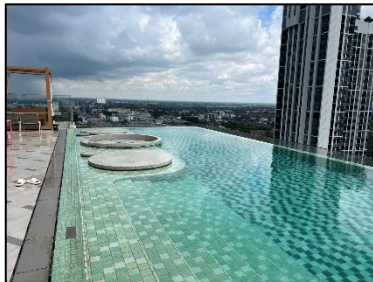
| ผลกระทบสิ่งแวดล้อม | มาตรการป้องกันและแก้ไขผลกระทบสิ่งแวดล้อม | รายละเอียดการปฏิบัติจริง | ปัญหาและแนวทางแก้ไข | อ้างอิง |
|---|---|---|---|---|
| | - พื้นสระว่ายน้ำต้องทำด้วยวัสดุแข็งแรง เรียบ ไม่ดูดซึมน้ำ ทำความสะอาดง่าย ไม่ลื่น อยู่ในสภาพดี | - สำหรับพื้นสระว่ายน้ำ โครงการทำด้วยวัสดุแข็งแรง เรียบ ไม่ดูดซึมน้ำ ทำความสะอาดง่าย ไม่ลื่น และอยู่ในสภาพดี (รูปที่ 2.20) | - ไม่พบปัญหา | <br>รูปที่ 2.20 พื้นสระว่ายน้ำ |

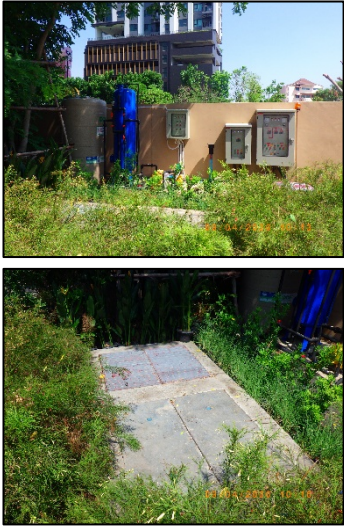
| ผลกระทบสิ่งแวดล้อม | มาตรการป้องกันและแก้ไขผลกระทบสิ่งแวดล้อม | รายละเอียดการปฏิบัติจริง | ปัญหาและแนวทางแก้ไข | อ้างอิง |
|---|---|---|---|---|
| <p>3. คุณค่าการใช้ประโยชน์ของมนุษย์ (ต่อ)</p> <p>3.3 การบำบัดน้ำเสีย</p> | <p>- จัดให้มีระบบบำบัดน้ำเสียชนิดเติมอากาศ จำนวน 1 ชุด ออกแบบรองรับน้ำเสียได้ปริมาณ 210 ลูกบาศก์เมตร/วัน เพียงพอต่อปริมาณน้ำเสียที่เกิดขึ้น โดยระบบบำบัดน้ำเสียจะมีประสิทธิภาพร้อยละ 92 คิดค่าความสกปรกเฉลี่ย (BOD) ของน้ำเสียที่เข้าระบบบำบัดน้ำเสียเท่ากับ 350 มิลลิกรัม/ลิตร ซึ่งสามารถบำบัดน้ำเสียให้ได้คุณภาพตามมาตรฐานน้ำทิ้งก่อนระบายผ่านถนนส่วนบุคคลและไหลลงสู่คลองส่งน้ำสายใหญ่ฝั่งซ้าย ประตุระบายน้ำคนชุมต่อไป</p> | <p>- โครงการจัดให้มีระบบบำบัดน้ำเสียชนิดเติมอากาศแบบตะกอนเร่ง (Activated Sludge) ได้ปริมาณ 210 ลูกบาศก์เมตร/วัน ปัจจุบันมีปริมาณน้ำเสียน้อยมาก ระบบบำบัดยังสามารถรองรับปริมาณน้ำเสียที่เกิดขึ้นได้ โดยในช่วงเดือน มกราคม - มิถุนายน 2569 ระบบบำบัดน้ำเสียมีประสิทธิภาพอยู่ในช่วงร้อยละ 3.51 ถึง 99.50 ค่า BOD<sub>5</sub> ในน้ำทิ้งหลังผ่านการบำบัดมีค่าเท่ากับ 9.4 ถึง 16.6 มิลลิกรัม/ลิตร ซึ่งระบบบำบัดสามารถบำบัดน้ำเสียให้ได้คุณภาพตามมาตรฐานน้ำทิ้งก่อนระบายผ่านถนนส่วนบุคคล (ที่โครงการได้รับการจ่ายอม) และไหลลงสู่คลองส่งน้ำสายใหญ่ฝั่งซ้าย ประตุระบายน้ำคนชุมต่อไป(รูปที่ 2.9)</p> | <p>- ไม่พบปัญหา</p> | <p>รูปที่ 2.9 ระบบบำบัดน้ำเสีย</p> |

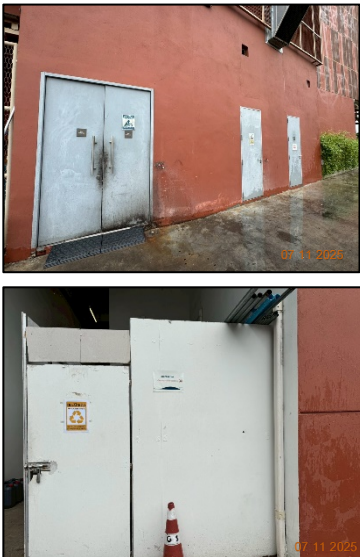
| ผลกระทบสิ่งแวดล้อม | มาตรการป้องกันและแก้ไขผลกระทบสิ่งแวดล้อม | รายละเอียดการปฏิบัติจริง | ปัญหาและแนวทางแก้ไข | อ้างอิง |
|---|---|---|---|---|
| <b>3. คุณค่าการใช้ประโยชน์ของมนุษย์ (ต่อ)</b><br><b>3.5 การจัดการขยะมูลฝอย (ต่อ)</b> | <p>- โครงการจะจัดให้มีห้องพักมูลฝอยรวมตั้งอยู่ที่ชั้น 1 แบ่งออกเป็นห้องพักมูลฝอยทั่วไป ห้องพักมูลฝอยเปียก ห้องมูลฝอยรีไซเคิล และห้องมูลฝอยอันตราย แยกกันอย่างชัดเจน ดังนี้</p> <p>1) <b>ห้องพักมูลฝอยทั่วไป</b> ได้แก่ มูลฝอยทั่วไป 0.420 ลูกบาศก์เมตร/วัน (3 เท่าของปริมาณมูลฝอย) ดังนั้น ต้องมีขนาดพื้นที่ไม่น้อยกว่า 0.28 ตารางเมตร (คิดที่ความสูงของมูลฝอย 1.5 เมตร)</p> <p>2) <b>ห้องพักมูลฝอยเปียก</b> ได้แก่ มูลฝอยย่อยสลายได้ จะต้องรองรับได้ไม่น้อยกว่า 8.97 ลูกบาศก์เมตร/วัน (3 เท่าของปริมาณมูลฝอย) ดังนั้น ต้องมีขนาดพื้นที่ไม่น้อยกว่า 5.98 ตารางเมตร (คิดที่ความสูงของมูลฝอย 1.5 เมตร)</p> | <p>- โครงการจัดให้มีห้องพักมูลฝอยรวมตั้งอยู่ที่ชั้น 1 ห้องพักมูลฝอยเปียก ห้องพักมูลฝอยทั่วไป ห้องพักมูลฝอย รีไซเคิล และห้องพักมูลฝอยอันตราย แยกกันอย่างชัดเจน (รูปที่ 2.31) พร้อมทั้งมีการบันทึกข้อมูลปริมาณมูลฝอยแต่ละชนิด และสรุปผลทุก 6 เดือน ซึ่งในช่วงเดือน มกราคม - มิถุนายน 2569 มีขยะมูลฝอยทั่วไปเกิดขึ้นจำนวน 8.78 ตัน ขยะเศษอาหาร จำนวน 29.21 ตัน ขยะรีไซเคิล จำนวน 3.25 ตัน และมีขยะอันตรายเกิดขึ้นปริมาณน้อยมาก จึงยังไม่มี การส่งกำจัด (ภาคผนวกที่ 14)</p> | <p>- ไม่พบปัญหา</p> | <p>รูปที่ 2.31 ห้องพักมูลฝอย</p> |

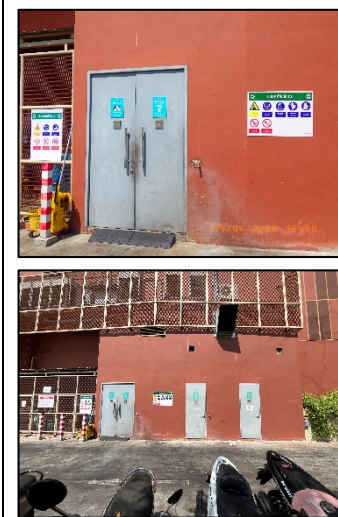
| ผลกระทบสิ่งแวดล้อม | มาตรการป้องกันและแก้ไขผลกระทบสิ่งแวดล้อม | รายละเอียดการปฏิบัติจริง | ปัญหาและแนวทางแก้ไข | อ้างอิง |
|---|---|---|---|---|
| 3. คุณค่าการใช้ประโยชน์<br>ของมนุษย์ (ต่อ)<br>3.5 การจัดการ<br>ขยะมูลฝอย (ต่อ) | <p>3) ห้องพักมูลฝอยรีไซเคิล หรือมูลฝอยที่สามารถนำไปขายได้ จะต้องรองรับได้ไม่น้อยกว่า 4.209 ลูกบาศก์เมตร/วัน (3 เท่าของปริมาณมูลฝอย) ดังนั้น ต้องมีขนาดพื้นที่ไม่น้อยกว่า 2.806 ตารางเมตร (คิดที่ความสูงกองมูลฝอย 1.5 เมตร)</p> <p>4) ห้องพักมูลฝอยอันตราย จะต้องรองรับได้ไม่น้อยกว่า 0.435 ลูกบาศก์เมตร/วัน (3 เท่าของปริมาณมูลฝอย) ดังนั้น ต้องมีขนาดพื้นที่ไม่น้อยกว่า 0.28 ตารางเมตร (คิดที่ความสูงกองมูลฝอย 1.5 เมตร)</p> | <p>- โครงการจัดให้มีห้องพักมูลฝอยรวมตั้งอยู่ที่ชั้น 1 แบ่งเป็น 4 ห้อง ได้แก่ ห้องพักมูลฝอยเปียก ห้องพักมูลฝอยทั่วไป ห้องพักมูลฝอยรีไซเคิล และห้องพักมูลฝอยอันตราย แยกกันอย่างชัดเจน (รูปที่ 2.31) พร้อมทั้งมีการบันทึกข้อมูลปริมาณมูลฝอยแต่ละชนิด และสรุปผลทุก 6 เดือน ซึ่งในช่วงเดือนมกราคม - มิถุนายน 2569 มีขยะมูลฝอยทั่วไปเกิดขึ้นจำนวน 8.78 ตัน ขยะเศษอาหาร จำนวน 29.21 ตัน ขยะรีไซเคิล จำนวน 3.25 ตัน และมีขยะอันตรายเกิดขึ้นปริมาณน้อยมาก จึงยังไม่มี การส่งกำจัด (ภาคผนวกที่ 14)</p> | ไม่พบปัญหา | <p>รูปที่ 2.31 ห้องพักมูลฝอย</p> |

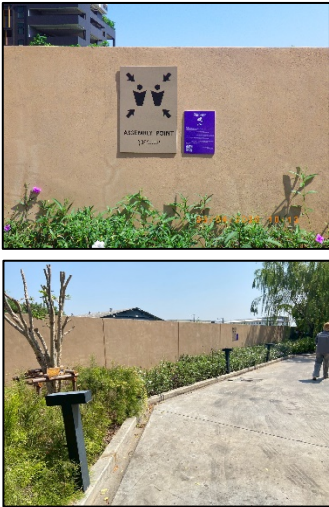
| ผลกระทบสิ่งแวดล้อม | มาตรการป้องกันและแก้ไขผลกระทบสิ่งแวดล้อม | รายละเอียดการปฏิบัติจริง | ปัญหาและแนวทางแก้ไข | อ้างอิง |
|---|---|---|---|---|
| <p>3. คุณค่าการใช้ประโยชน์ของมนุษย์ (ต่อ)</p> <p>3.8 การป้องกันอัคคีภัย (ต่อ)</p> | <p>- โครงการจะกำหนดจุดรวมคนไว้ที่บริเวณพื้นที่สีเขียวด้านทิศเหนือของโครงการมีขนาดพื้นที่ประมาณ 153 ตารางเมตร (โดย 1 คน จะใช้พื้นที่ยืนประมาณ 0.25 ตารางเมตร) สามารถรองรับคนได้จำนวน 612 คน ซึ่งสามารถรองรับจำนวนผู้มาใช้บริการและพนักงานของโครงการที่มีจำนวนรวม 604 คน (ผู้มาใช้บริการภายในโครงการ 434 คน จำนวนพนักงาน 170 คน) ได้อย่างเพียงพอ</p> | <p>- โครงการกำหนดจุดรวมพลไว้ที่บริเวณพื้นที่สีเขียวด้านทิศเหนือของโครงการ และใช้ร่วมกับทางสรรพสินค้า เซ็นทรัลพลาซ่า โคราช (บริเวณด้านหน้าห้างฯ) ซึ่งเพียงพอกับผู้มาใช้บริการภายในโครงการ (รูปที่ 2.46)</p> | <p>- ไม่พบปัญหา</p> | <p>รูปที่ 2.46 จุดรวมพล</p> |

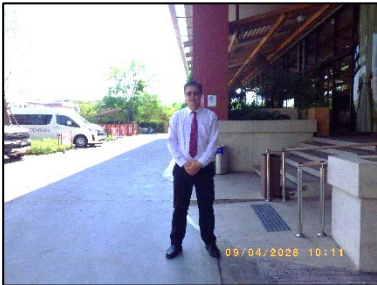
| ผลกระทบสิ่งแวดล้อม | มาตรการป้องกันและแก้ไขผลกระทบสิ่งแวดล้อม | รายละเอียดการปฏิบัติจริง | ปัญหาและแนวทางแก้ไข | อ้างอิง |
|---|---|---|---|---|
| | - จัดให้มีเจ้าหน้าที่รักษาความปลอดภัย อำนวยความสะดวกด้านการจราจรให้กับผู้มาใช้บริการในการเดินทางเข้าและออกจากโครงการ โดยเน้นให้รถสามารถเข้าโครงการได้อย่างสะดวกและรวดเร็ว | - โครงการจัดให้มีเจ้าหน้าที่รักษาความปลอดภัย อำนวยความสะดวกด้านการจราจรให้กับผู้มาใช้บริการในการเดินทางเข้าและออกจากโครงการ โดยเน้นให้รถสามารถเข้าโครงการได้อย่างสะดวกและรวดเร็ว (รูปที่ 2.52) | - ไม่พบปัญหา | <br>รูปที่ 2.52 เจ้าหน้าที่รักษาความปลอดภัย |

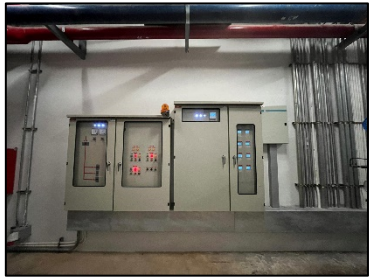
| ผลกระทบสิ่งแวดล้อม | มาตรการป้องกันและแก้ไขผลกระทบสิ่งแวดล้อม | รายละเอียดการปฏิบัติจริง | ปัญหาและแนวทางแก้ไข | อ้างอิง |
|---|---|---|---|---|
| <p>4. คุณค่าคุณภาพชีวิต (ต่อ)</p> <p>4.3 สุขภาพ (ต่อ)</p> <p>1) ด้านสุขภาพกาย</p> <p>- โรคผิวหนัง</p> | <p>- โครงการจะจัดให้มีระบบมิเตอร์ไฟฟ้าสำหรับระบบบำบัดน้ำเสียของโครงการโดยเฉพาะ แยกจากระบบไฟฟ้าอื่นๆ เพื่อให้สามารถติดตามตรวจสอบการใช้งานของระบบบำบัดน้ำเสียได้ และให้เกิดความมั่นใจว่าโครงการจะเดินระบบบำบัดน้ำเสีย ตลอดระยะเวลาที่เปิดดำเนินโครงการ</p> | <p>- โครงการมีการติดตั้งระบบมิเตอร์ไฟฟ้าสำหรับระบบบำบัดน้ำเสีย โดยแยกจากระบบไฟฟ้าอื่นๆ เพื่อให้สามารถติดตามตรวจสอบการใช้งานของระบบบำบัดน้ำเสียได้ และให้เกิดความมั่นใจว่าโครงการจะเดินระบบบำบัดน้ำเสียตลอดระยะเวลาที่เปิดดำเนินการ (รูปที่ 2.12)</p> | <p>- ไม่พบปัญหา</p> | <p>รูปที่ 2.12 มิเตอร์ไฟฟ้าสำหรับระบบบำบัดน้ำเสีย</p> |

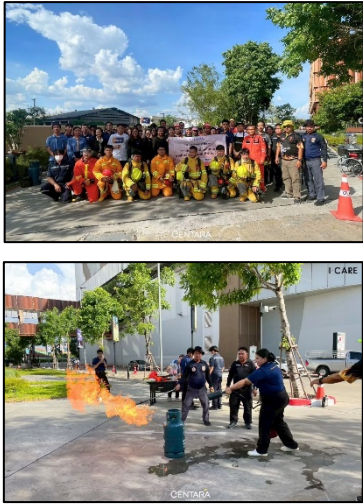
| ผลกระทบสิ่งแวดล้อม | มาตรการป้องกันและแก้ไขผลกระทบสิ่งแวดล้อม | รายละเอียดการปฏิบัติจริง | ปัญหาและแนวทางแก้ไข | อ้างอิง |
|---|---|---|---|---|
| <p>4. คุณค่าคุณภาพชีวิต (ต่อ)</p> <p>4.3 สุขภาพ (ต่อ)</p> <p>1) ด้านสุขภาพกาย</p> <p>- อุบัติเหตุ (ต่อ)</p> | <p>- จัดอบรมและซ้อมการอพยพคนกรณีเพลิงไหม้ โดยติดต่อประสานกับสถานีดับเพลิงเทศบาลนครนครราชสีมา ให้มาจัดอบรมและซักซ้อมแผนอพยพหนีไฟให้กับโครงการปีละ 1 ครั้ง</p> | <p>- โครงการมีแผนการซักซ้อมการอพยพหนีไฟเป็นประจำอย่างน้อย ปีละ 1 ครั้ง โดยติดต่อประสานกับเจ้าหน้าที่ของสถานีดับเพลิงเทศบาลนครนครราชสีมาให้มาจัดอบรมและซักซ้อมแผนอพยพหนีไฟให้กับโครงการ โครงการได้จัดให้มีการฝึกอบรมดับเพลิงขั้นพื้นฐาน และซักซ้อม การอพยพหนีไฟร่วมกับห้างสรรพสินค้า เซ็นทรัลพลาซ่าโคราช โดยในปี 2569 ดำเนินการเมื่อวันที่ 25 มิถุนายน 2569 เรียบร้อยแล้ว (รูปที่ 2.49) (ภาคผนวกที่ 9)</p> | <p>- ไม่พบปัญหา</p> | <p>รูปที่ 2.49 ซ้อมแผนอพยพหนีไฟ ประจำปี 2568</p> |
