## บทที่ 2

### ผลการปฏิบัติตามมาตรการป้องกันและแก้ไขผลกระทบสิ่งแวดล้อม

ตารางที่ 2-1 ผลการปฏิบัติตามมาตรการป้องกันและแก้ไขผลกระทบสิ่งแวดล้อม โครงการตีปูรา พรานนก (ระยะดำเนินการ)

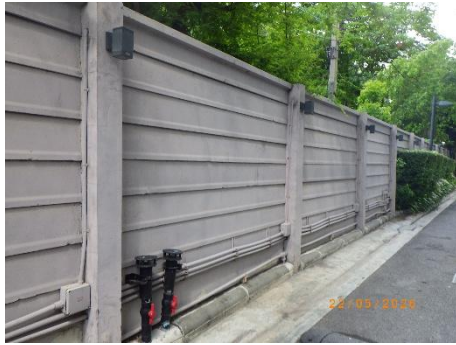
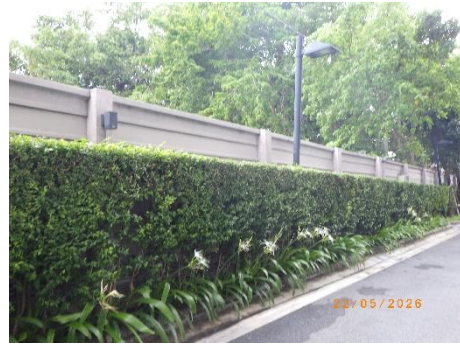
รูปที่ 2-1 รั้วรอบพื้นที่โครงการ

| มาตรการป้องกันและแก้ไขผลกระทบสิ่งแวดล้อม | ผลการปฏิบัติตามมาตรการป้องกันและแก้ไขผลกระทบสิ่งแวดล้อม | ปัญหา อุปสรรค และแนวทางแก้ไข | หลักฐานและเอกสารประกอบ |
|---|---|---|---|
| 2) จัดให้มีรั้วโดยรอบแนวเขตที่ดินของโครงการ สูงไม่น้อยกว่า 1.5 เมตร เพื่อป้องกันการพังทลายของดินถล่มสู่พื้นที่ข้างเคียง | โครงการมีรั้วโดยรอบแนวเขตที่ดินของโครงการ | - | รูปที่ 2-1 |
| 2) จัดให้มีรั้วโดยรอบแนวเขตที่ดินของโครงการ สูงไม่น้อยกว่า 1.5 เมตร เพื่อป้องกันการพังทลายของดินถล่มสู่พื้นที่ข้างเคียง | โครงการมีการทำรั้วโดยรอบแนวเขตที่ดินของโครงการ | - | รูปที่ 2-1 |

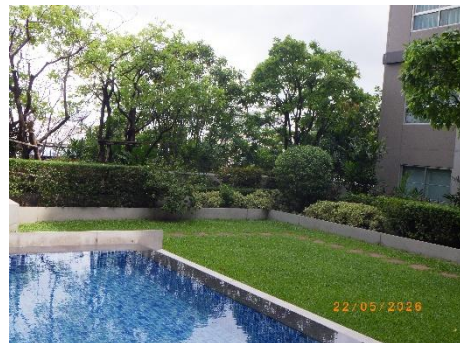
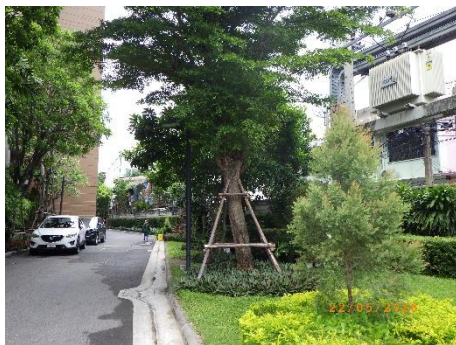
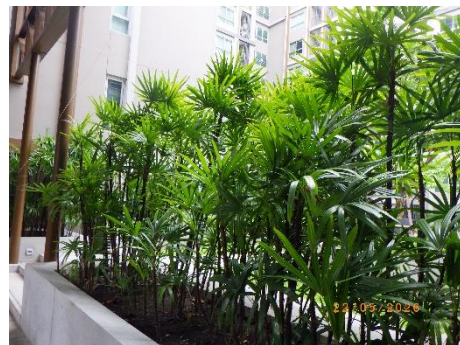
รูปที่ 2-2 พื้นที่สีเขียวภายในโครงการ

| มาตรการป้องกันและแก้ไขผลกระทบสิ่งแวดล้อม | ผลการปฏิบัติตามมาตรการป้องกันและแก้ไขผลกระทบสิ่งแวดล้อม | ปัญหา อุปสรรค และแนวทางแก้ไข | หลักฐานและเอกสารประกอบ |
|---|---|---|---|
| 1) ปลูกหญ้าหรือพืชคลุมดินตามความลาดชันของพื้นที่ภายในพื้นที่โครงการ เพื่อป้องกันการชะล้างของหน้าดิน | โครงการมีการปลูกหญ้าหรือพืชคลุมดินตามพื้นที่ภายในโครงการ ทั้งนี้โครงการไม่มีพื้นที่ลาดชัน | - | รูปที่ 2-2 |

| มาตรการป้องกันและแก้ไขผลกระทบสิ่งแวดล้อม | ผลการปฏิบัติตามมาตรการป้องกันและแก้ไขผลกระทบสิ่งแวดล้อม | ปัญหา อุปสรรค และแนวทางแก้ไข | หลักฐานและเอกสารประกอบ |
|---|---|---|---|
| 5) โครงการจัดให้มีชนิดพันธุ์ไม้ต่าง ๆ บริเวณพื้นที่สีเขียวของโครงการที่มีคุณสมบัติกรองการฟุ้งกระจายของมลสารที่ปล่อยออกจากรถยนต์ทั้งพันธุ์ไม้ประเภท ไม้ยืนต้นทรงสูง ไม้พุ่ม ไท้กลิ้ง พุ่มหนา และกลุ่มไม้ทรงสูง ใบหนา เพื่อช่วยในการดูดซับ CO จากยานพาหนะและเป็นม่านกันการฟุ้งกระจายฝุ่นละอองและมลสารตลอดจนการให้ร่มเงาของที่มีผลด้านการช่วยดักอากาศให้แก่พื้นที่บริเวณโดยรอบ | โครงการปลูกชนิดพันธุ์ไม้ต่าง ๆ ในพื้นที่สีเขียวภายในโครงการ | - | รูปที่ 2-2 |
| 6) โครงการมีพื้นที่สีเขียวเพื่อเพิ่มปริมาณ O <sub>2</sub> ในอากาศด้วยพันธุ์ไม้ยืนต้น | โครงการมีพื้นที่สีเขียว โดยปลูกไม้ยืนต้น และพันธุ์ไม้ชนิดต่าง ๆ ภายในโครงการ | - | รูปที่ 2-2 |

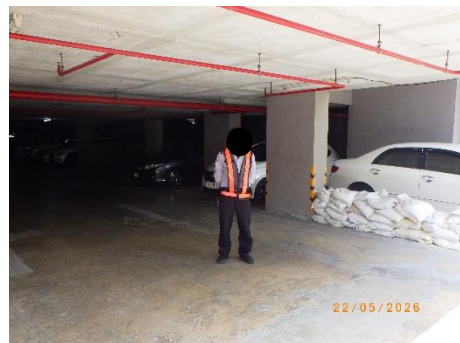
รูปที่ 2-3 เจ้าหน้าที่อำนวยความสะดวกด้านจราจร

| มาตรการป้องกันและแก้ไขผลกระทบสิ่งแวดล้อม | ผลการปฏิบัติตามมาตรการป้องกันและแก้ไขผลกระทบสิ่งแวดล้อม | ปัญหา อุปสรรค และแนวทางแก้ไข | หลักฐานและเอกสารประกอบ |
|---|---|---|---|
| 3) ประชาสัมพันธ์ไม่ให้มีการติดเครื่องยนต์ขณะจอดรถภายในพื้นที่โครงการ | โครงการจัดให้มีเจ้าหน้าที่ดูแลตรวจสอบการใช้ถนน และประชาสัมพันธ์ โดยการบอกกล่าวหรือแจ้งเตือน | - | รูปที่ 2-3 |
| 4) กำหนดให้เจ้าหน้าที่รักษาความปลอดภัยคอยแจ้งเตือนให้ผู้ขับขี่ดับเครื่องยนต์ทุกครั้ง | โครงการจัดให้เจ้าหน้าที่แจ้งเตือนให้ผู้ขับขี่ดับเครื่องยนต์ทุกครั้ง | - | รูปที่ 2-3 |
| 8) จัดระบบการจราจรภายในโครงการให้เหมาะสมกับสภาพการจราจรภายนอก และจัดให้มีเจ้าหน้าที่อำนวยความสะดวกบริเวณทางเข้า-ออกโครงการ โดยเฉพาะในช่วงโมงเร่งด่วนเช้า-เย็น เพื่อลดการระบายมลสารในอากาศจากการจราจร | โครงการจัดให้มีเจ้าหน้าที่ดูแลการจราจรภายในโครงการ และบริเวณทางเข้า-ออกโครงการ | - | รูปที่ 2-3 |

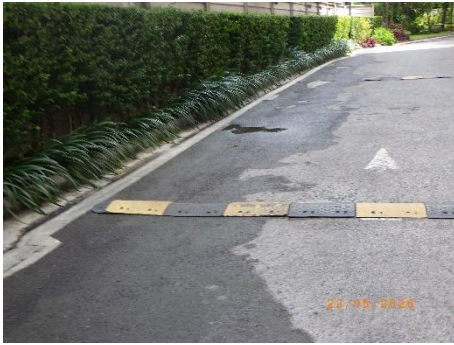
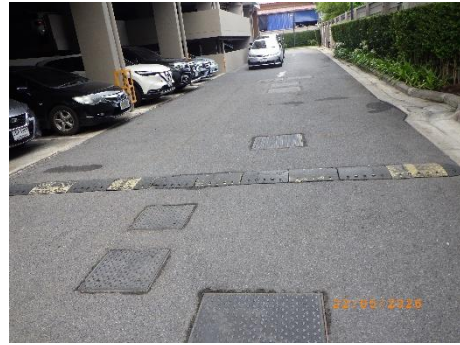
รูปที่ 2-4 คั่นชะลอความเร็ว

| มาตรการป้องกันและแก้ไขผลกระทบสิ่งแวดล้อม | ผลการปฏิบัติตามมาตรการป้องกันและแก้ไขผลกระทบสิ่งแวดล้อม | ปัญหา อุปสรรค และแนวทางแก้ไข | หลักฐานและเอกสารประกอบ |
|---|---|---|---|
| 1) ควบคุมความเร็วของรถภายในโครงการ เช่น ป้ายจำกัดความเร็ว สันนูนเพื่อลดความเร็ว เพื่อไม่ให้เกิดการฟุ้งกระจายของฝุ่นละอองบนพื้นผิวถนน | โครงการจัดให้มีเจ้าหน้าที่ดูแลตรวจสอบการใช้ถนน และมีสันนูนชะลอความเร็วรถ เพื่อไม่ให้เกิดการฟุ้งกระจายของฝุ่นละอองบนพื้นผิวถนน | - | รูปที่ 2-3<br>รูปที่ 2-4 |

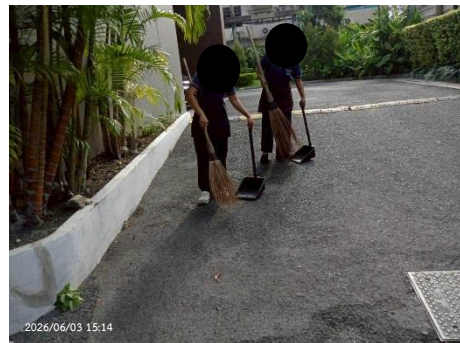
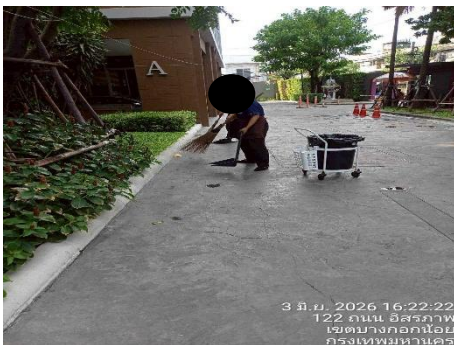
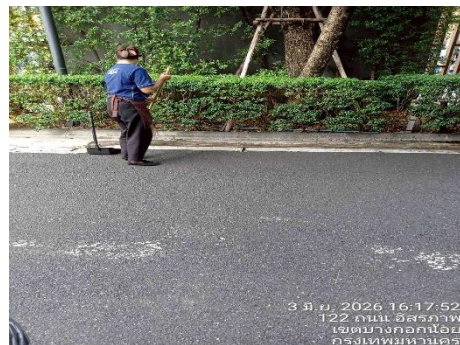
รูปที่ 2-5 เจ้าหน้าที่ดูแลรักษาความสะอาดบริเวณถนนภายในโครงการ

| มาตรการป้องกันและแก้ไขผลกระทบสิ่งแวดล้อม | ผลการปฏิบัติตามมาตรการป้องกันและแก้ไขผลกระทบสิ่งแวดล้อม | ปัญหา อุปสรรค และแนวทางแก้ไข | หลักฐานและเอกสารประกอบ |
|---|---|---|---|
| 2) หมั่นดูแลรักษาความสะอาดบริเวณถนน พื้นที่ส่วนกลาง โดยอาจจะฉีดล้างถนนเป็นครั้งคราว | โครงการจัดให้มีเจ้าหน้าที่ฉีดล้างทำความสะอาดบริเวณถนน และพื้นที่ส่วนกลางภายในโครงการเป็นประจำ | - | รูปที่ 2-5<br>รูปที่ 2-52 |

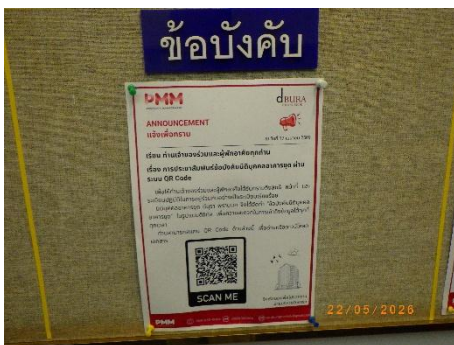
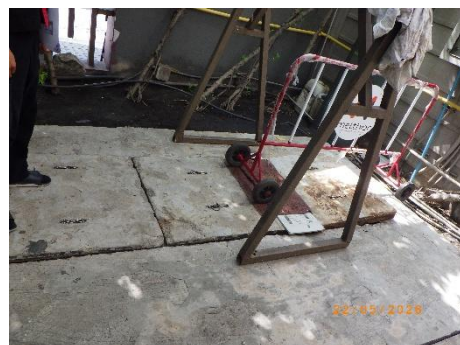
รูปที่ 2-6 เอกสารข้อบังคับนิติอาคารชุดดีบุรา พรานนก

| มาตรการป้องกันและแก้ไขผลกระทบสิ่งแวดล้อม | ผลการปฏิบัติตามมาตรการป้องกันและแก้ไขผลกระทบสิ่งแวดล้อม | ปัญหา อุปสรรค และแนวทางแก้ไข | หลักฐานและเอกสารประกอบ |
|---|---|---|---|
| 3) ไม่ให้ผู้พักอาศัยทำกิจกรรมที่เสี่ยงดังอันก่อให้เกิดความรำคาญแก่ผู้พักอาศัยในพื้นที่ข้างเคียง | นิติบุคคลอาคารชุดไม่อนุญาตให้จัดกิจกรรมที่มีเสียงดัง และจัดทำข้อบังคับนิติอาคารชุดตีบูร่า พรานนก แจ้งให้ทราบทั่วกัน | - | รูปที่ 2-6<br>ภาคผนวก จ-6 |

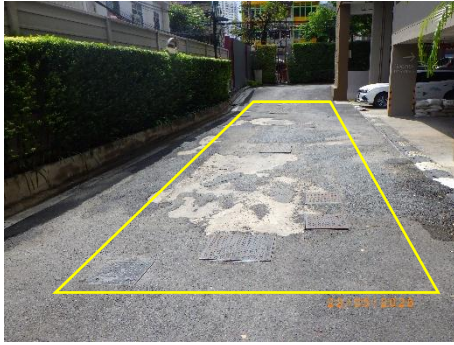
รูปที่ 2-8 ระบบบำบัดน้ำเสียภายในโครงการ ชุด A

| มาตรการป้องกันและแก้ไขผลกระทบสิ่งแวดล้อม | ผลการปฏิบัติตามมาตรการป้องกันและแก้ไขผลกระทบสิ่งแวดล้อม | ปัญหา อุปสรรค และแนวทางแก้ไข | หลักฐานและเอกสารประกอบ |
|---|---|---|---|
| 1) ชนิดของระบบบำบัดน้ำเสียที่ทางโครงการเลือกใช้ต้องมีค่าและเกณฑ์การออกแบบเป็นไปตามข้อกำหนด | โครงการจัดให้มีระบบบำบัดน้ำเสียภายในโครงการ จำนวน 3 ชุด ตามการออกแบบที่กำหนด | - | รูปที่ 2-8 ถึงรูปที่ 2-10 |

| มาตรการป้องกันและแก้ไขผลกระทบสิ่งแวดล้อม | ผลการปฏิบัติตามมาตรการป้องกันและแก้ไขผลกระทบสิ่งแวดล้อม | ปัญหา อุปสรรค และแนวทางแก้ไข | หลักฐานและเอกสารประกอบ |
|---|---|---|---|
| 1) ชนิดของระบบบำบัดน้ำเสียที่โครงการ เลือกใช้ต้องมีค่าและเกณฑ์การออกแบบเป็นไปตามข้อกำหนด | โครงการจัดให้มีระบบบำบัดน้ำเสียภายในโครงการ จำนวน 3 ชุด ตามการออกแบบที่กำหนด | - | รูปที่ 2-8 ถึงรูปที่ 2-10 |

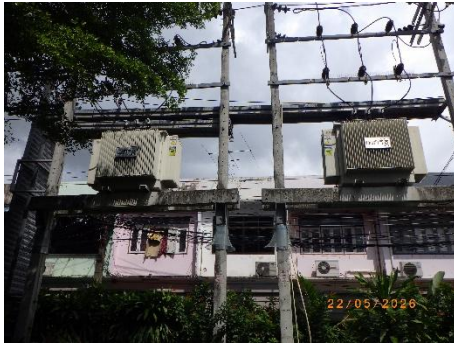
รูปที่ 2-12 หม้อแปลงไฟฟ้าบริเวณด้านหน้าอาคาร

| มาตรการป้องกันและแก้ไขผลกระทบสิ่งแวดล้อม | ผลการปฏิบัติตามมาตรการป้องกันและแก้ไขผลกระทบสิ่งแวดล้อม | ปัญหา อุปสรรค และแนวทางแก้ไข | หลักฐานและเอกสารประกอบ |
|---|---|---|---|
| 2) โครงการได้ติดตั้งหม้อแปลงไฟฟ้า บริเวณด้านหน้าอาคารโดยไม่ติดกับบ้านพักอาศัย | โครงการมีการติดตั้งหม้อแปลงไฟฟ้า บริเวณด้านหน้าอาคารโดยไม่ติดกับบ้านพักอาศัย | - | รูปที่ 2-12 |

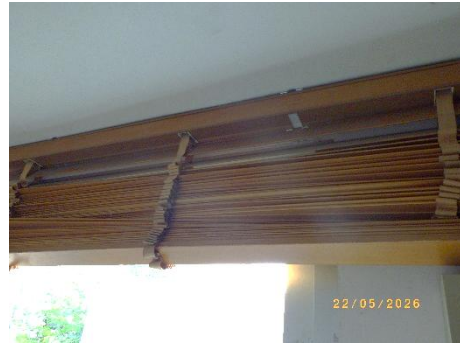
รูปที่ 2-13 ใช้มู่ลี่กันสาดป้องกันแสงแดดส่องกระทบตัวอาคาร

| มาตรการป้องกันและแก้ไขผลกระทบสิ่งแวดล้อม | ผลการปฏิบัติตามมาตรการป้องกันและแก้ไขผลกระทบสิ่งแวดล้อม | ปัญหา อุปสรรค และแนวทางแก้ไข | หลักฐานและเอกสารประกอบ |
|---|---|---|---|
| 4) ใช้มู่ลี่กันสาดป้องกันแสงแดดส่องกระทบตัวอาคารและบดบังกันความร้อน ตามหลังคาและฝ้าผนังเพื่อไม่ให้เครื่องปรับอากาศทำงานหนักเกินไป | โครงการใช้มู่ลี่กันสาดป้องกันแสงแดดส่องกระทบตัวอาคารและบดบังกัน ความร้อนตามหลังคาและฝ้าผนังเพื่อไม่ให้เครื่องปรับอากาศทำงานหนัก เกินไป | - | รูปที่ 2-13 |

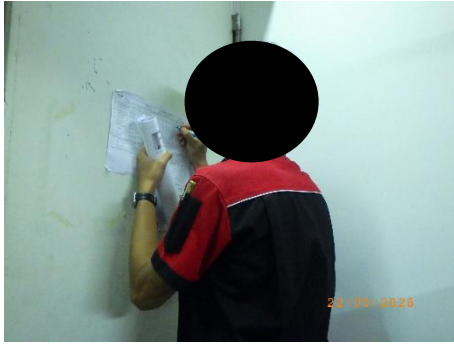
รูปที่ 2-18 เจ้าหน้าที่คอยดูแลรักษาระบบเส้นท่อประปา

| มาตรการป้องกันและแก้ไขผลกระทบสิ่งแวดล้อม | ผลการปฏิบัติตามมาตรการป้องกันและแก้ไขผลกระทบสิ่งแวดล้อม | ปัญหา อุปสรรค และแนวทางแก้ไข | หลักฐานและเอกสารประกอบ |
|---|---|---|---|
| 3) จัดให้มีเจ้าหน้าที่โครงการตรวจสอบการรั่วไหลของน้ำบริเวณพื้นที่ใช้สอย ส่วนกลางอย่างสม่ำเสมอ | โครงการจัดให้มีเจ้าหน้าที่โครงการตรวจสอบการรั่วไหลของน้ำบริเวณพื้นที่ใช้สอยส่วนกลางอย่างสม่ำเสมอ | - | รูปที่ 2-18 |

| มาตรการป้องกันและแก้ไขผลกระทบสิ่งแวดล้อม | ผลการปฏิบัติตามมาตรการป้องกันและแก้ไขผลกระทบสิ่งแวดล้อม | ปัญหา อุปสรรค และแนวทางแก้ไข | หลักฐานและเอกสารประกอบ |
|---|---|---|---|
| 6) จัดให้มีเจ้าหน้าที่คอยดูแลรักษาระบบเส้นท่อประปาให้อยู่ในสภาพดีอยู่เสมอ หากพบว่าชำรุดเสียหายให้ทำการซ่อมแซมทันที | โครงการมีจัดให้มีเจ้าหน้าที่คอยดูแลรักษาระบบเส้นท่อประปาให้อยู่ในสภาพดีอยู่เสมอ หากพบว่าชำรุดเสียหายให้ทำการซ่อมแซมทันที | - | รูปที่ 2-18 |

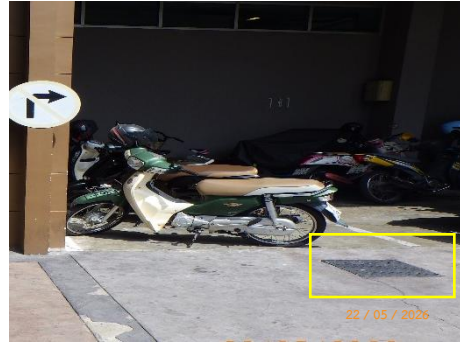
รูปที่ 2-19 ตะแกรงดักมูลฝอยภายในโครงการ

| มาตรการป้องกันและแก้ไขผลกระทบสิ่งแวดล้อม | ผลการปฏิบัติตามมาตรการป้องกันและแก้ไขผลกระทบสิ่งแวดล้อม | ปัญหา อุปสรรค และแนวทางแก้ไข | หลักฐานและเอกสารประกอบ |
|---|---|---|---|
| 1) ติดตั้งตะแกรงดักมูลฝอยบริเวณจุดระบายน้ำเข้าสู่ท่อระบายน้ำและมีการลอกตะแกรงทุกเดือน | โครงการมีการติดตั้งตะแกรงดักมูลฝอยบริเวณจุดระบายน้ำเข้าสู่ท่อระบายน้ำและมีการลอกตะแกรงเป็นประจำ | - | รูปที่ 2-19 |

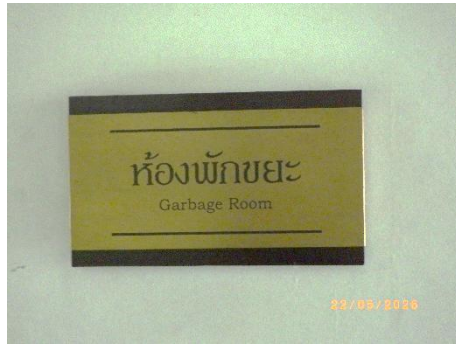
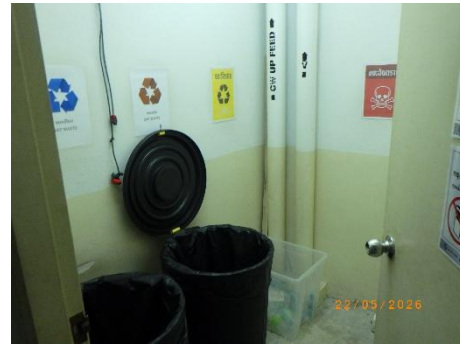
รูปที่ 2-24 ห้องพักขยะประจำชั้น

| มาตรการป้องกันและแก้ไขผลกระทบสิ่งแวดล้อม | ผลการปฏิบัติตามมาตรการป้องกันและแก้ไขผลกระทบสิ่งแวดล้อม | ปัญหา อุปสรรค และแนวทางแก้ไข | หลักฐานและเอกสารประกอบ |
|---|---|---|---|
| 1) โครงการมีที่พักมูลฝอยในแต่ละชั้นของอาคารโครงการ โดยผู้พักอาศัยในแต่ละห้องจะนำมูลฝอยมาไว้ยังที่พักมูลฝอยแต่ละชั้นจากนั้นจะมีพนักงานทำความสะอาดมาเก็บกวาดทำความสะอาดบริเวณส่วนกลางและเก็บรวบรวมมูลฝอยของแต่ละชั้นไปยังที่พักมูลฝอยรวม | โครงการมีที่พักมูลฝอยในแต่ละชั้นของอาคารโครงการ โดยผู้พักอาศัยในแต่ละห้องจะนำมูลฝอยมาไว้ยังที่พักมูลฝอยแต่ละชั้น จากนั้นจะมีพนักงานทำความสะอาดมาเก็บกวาดทำความสะอาดบริเวณส่วนกลางและเก็บรวบรวมมูลฝอยของแต่ละชั้นไปยังที่พักมูลฝอยรวม | - | รูปที่ 2-21<br>รูปที่ 2-24 |

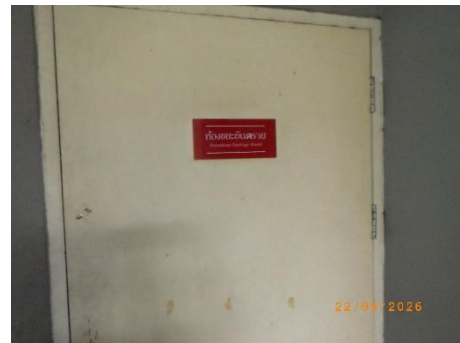
รูปที่ 2-25 ห้องพักขยะมูลฝอย

| มาตรการป้องกันและแก้ไขผลกระทบสิ่งแวดล้อม | ผลการปฏิบัติตามมาตรการป้องกันและแก้ไขผลกระทบสิ่งแวดล้อม | ปัญหา อุปสรรค และแนวทางแก้ไข | หลักฐานและเอกสารประกอบ |
|---|---|---|---|
| 2) จัดห้องพักมูลฝอยรวมให้สามารถรองรับมูลฝอยได้ประมาณ 30.41 ลบ.ม. โดยแบ่งเป็น 4 ส่วน ได้แก่<br>(1) ส่วนพักขยะแห้ง มีพื้นที่ขนาด 6.37 ตารางเมตร ระดับกักเก็บ 1.7 เมตร ปริมาณมูลฝอยที่สามารถกักเก็บเท่ากับ 10.82 ลบ.ม./วัน (ปริมาณมูลฝอยแห้งของโครงการ 3.59 ลบ.ม./วัน ที่ที่พักมูลฝอยสามารถรองรับได้ 3.02 เท่าของปริมาณมูลฝอยแห้งของโครงการ)<br>(2) ส่วนพักมูลฝอยเปียก มีขนาดพื้นที่ประมาณ 5.20 ตารางเมตร ระดับกักเก็บ 1.7 เมตร สามารถรองรับมูลฝอยเปียกได้ 8.84 ลบ.ม./วัน (ปริมาณมูลฝอยเปียกของโครงการ 0.91 ลบ.ม./วัน) ที่ที่พักมูลฝอยสามารถรองรับได้ 9.78 เท่าของปริมาณมูลฝอยเปียกของโครงการ)<br>(3) ส่วนพักมูลฝอยอันตรายหรือมีพิษมีขนาดพื้นที่ประมาณ 2.88 ตารางเมตร ที่ระดับกักเก็บ 1.7 เมตร สามารถรองรับมูลฝอยอันตรายหรือมีพิษได้ 4.90 ลบ.ม./วัน (ปริมาณมูลฝอยอันตรายหรือมีพิษของโครงการ 0.14 ลบ.ม./วัน) ที่ที่พักมูลฝอยสามารถรองรับได้ 35 เท่าของปริมาณมูลฝอยอันตรายหรือมีพิษของโครงการ)<br>(4) ส่วนพักมูลฝอยรีไซเคิล มีขนาดพื้นที่ประมาณ 3.44 ตารางเมตร ที่ระดับกักเก็บ 1.7 เมตร สามารถรองรับมูลฝอยรีไซเคิลได้ 5.85 ลูกบาศก์เมตร/วัน | โครงการจัดให้มีห้องพักมูลฝอยรวม 1 จุด บริเวณชั้น 1 ของอาคาร | - | รูปที่ 2-25 |

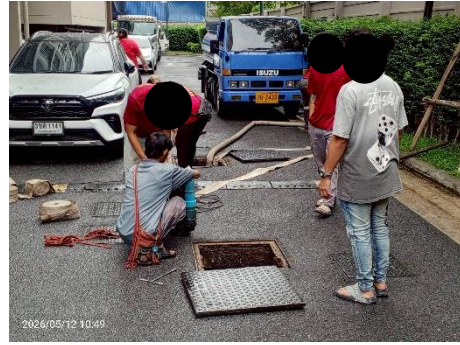
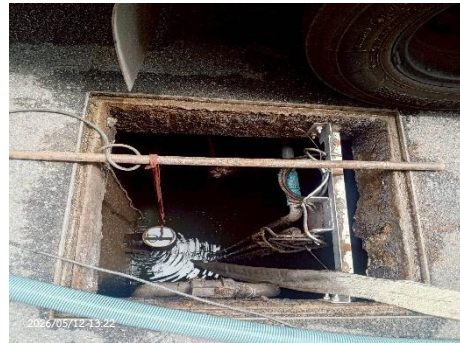
รูปที่ 2-56 การสูบล้างปลักท่อส่วนเกินและล้างบ่อดักไขมัน

| มาตรการป้องกันและแก้ไขผลกระทบสิ่งแวดล้อม | ผลการปฏิบัติตามมาตรการป้องกันและแก้ไขผลกระทบสิ่งแวดล้อม | ปัญหา อุปสรรค และแนวทางแก้ไข | หลักฐานและเอกสารประกอบ |
|---|---|---|---|
| 3) กำหนดให้มีการสูบน้ำทิ้งจากทุกปีโดยใช้บริการสูบสิ่งปฏิกูลจากสำนักงานเขตบางกอกน้อย | ทางโครงการประสานงานกับ บริษัท คัมสุวรรณ จำกัด ได้รับอนุญาตจากสำนักงานเขตบางกอกน้อยเข้ามาสูบสิ่งปฏิกูลส่วนเกินจากระบบบำบัดน้ำเสีย ดำเนินการเมื่อวันที่ 12 พฤษภาคม พ.ศ. 2569 | - | รูปที่ 2-56 |
| 5) กำหนดให้ล้างบ่อดักไขมันทุก 6 เดือน | ทางโครงการประสานงานกับบริษัท คัมสุวรรณ จำกัด ได้รับอนุญาตจากสำนักงานเขตบางกอกน้อยเข้ามาล้างบ่อดักไขมัน ดำเนินการเมื่อวันที่ 12 พฤษภาคม พ.ศ. 2569 | - | รูปที่ 2-56 |

| มาตรการป้องกันและแก้ไขผลกระทบสิ่งแวดล้อม | ผลการปฏิบัติตามมาตรการป้องกันและแก้ไขผลกระทบสิ่งแวดล้อม | ปัญหา อุปสรรค และแนวทางแก้ไข | หลักฐานและเอกสารประกอบ |
|---|---|---|---|
| 3) กำหนดให้มีการสูบน้ำทุกปีโดยใช้บริการสูบสิ่งปฏิกูลจากสำนักงานเขต บางกอกน้อย | ทางโครงการประสานงานกับ บริษัท คัมสุวรรณ จำกัด ได้รับอนุญาตจากสำนักงานเขตบางกอกน้อยเข้ามาสูบน้ำสิ่งปฏิกูลส่วนเกินจากระบบบำบัดน้ำเสีย ดำเนินการเมื่อวันที่ 12 พฤษภาคม พ.ศ. 2569 | - | รูปที่ 2-56 |
| 5) กำหนดให้ล้างบ่อดักไขมันทุก 6 เดือน | ทางโครงการประสานงานกับ บริษัท คัมสุวรรณ จำกัด ได้รับอนุญาตจากสำนักงานเขตบางกอกน้อยเข้ามาล้างบ่อดักไขมัน ดำเนินการเมื่อวันที่ 12 พฤษภาคม พ.ศ. 2569 | - | รูปที่ 2-56 |
