### รายละเอียดโครงการ

- 1.2.1 ชื่อโครงการ** : โครงการ โรงแรม ไฮแอท รีเจนซี่ กรุงเทพฯ สุขุมวิท
- 1.2.2 สถานที่ตั้งโครงการ** : เลขที่ 1 อาคาร ไฮแอท รีเจนซี่ กรุงเทพฯ สุขุมวิท  
ซอยสุขุมวิท 13 ถนนสุขุมวิท แขวงคลองเตยเหนือ เขตวัฒนา  
กรุงเทพมหานคร ดังรูปที่ 1.2-1 เนื้อที่โครงการ  
5-3-71 ไร่ (9,484 ตารางเมตร)  
มีอาณาเขตติดต่อในทิศทางต่าง ๆ ดังนี้

รายงานผลการปฏิบัติตามมาตรการป้องกันและแก้ไขผลกระทบสิ่งแวดล้อมและมาตรการติดตามตรวจสอบผลกระทบสิ่งแวดล้อม  
โครงการ โรงแรม ไฮแอท รีเจนซี่ กรุงเทพฯ สุขุมวิท ฉบับเดือน มกราคม – มิถุนายน 2569 (ระยะดำเนินการ)

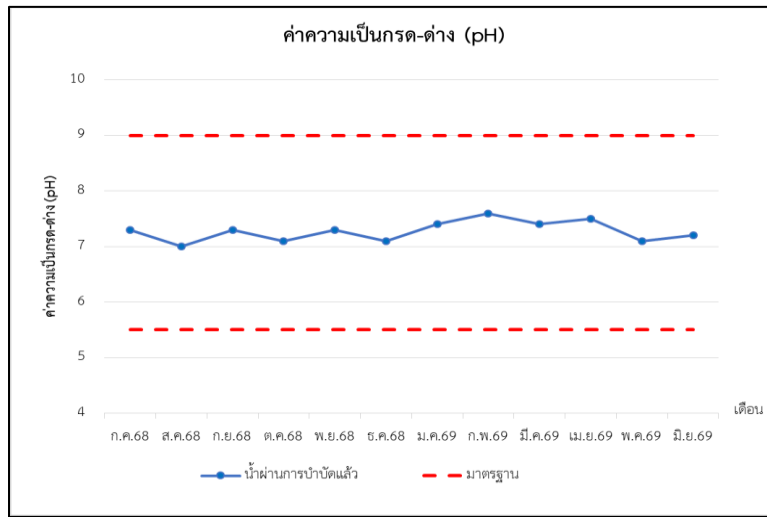
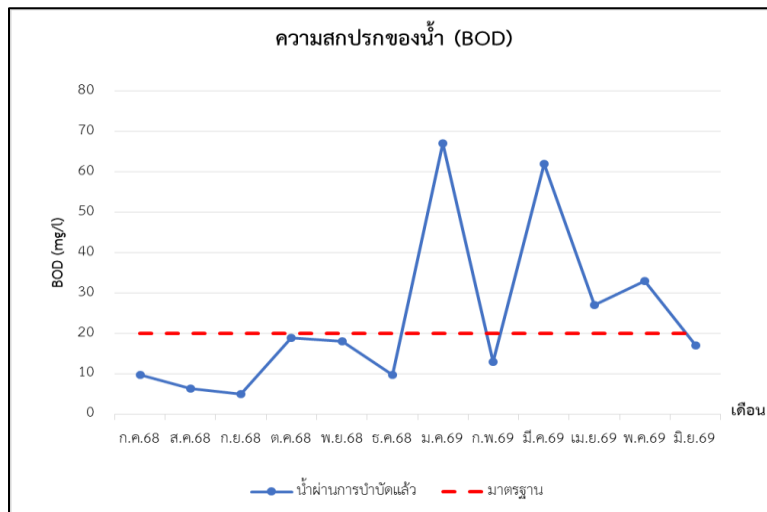
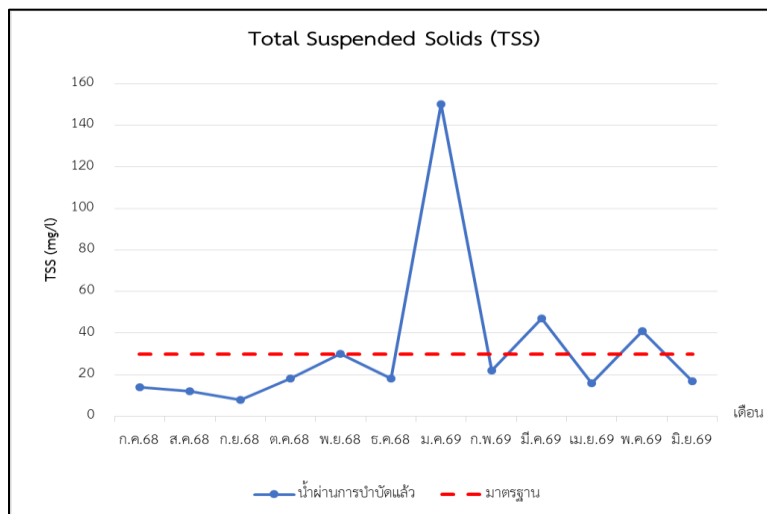
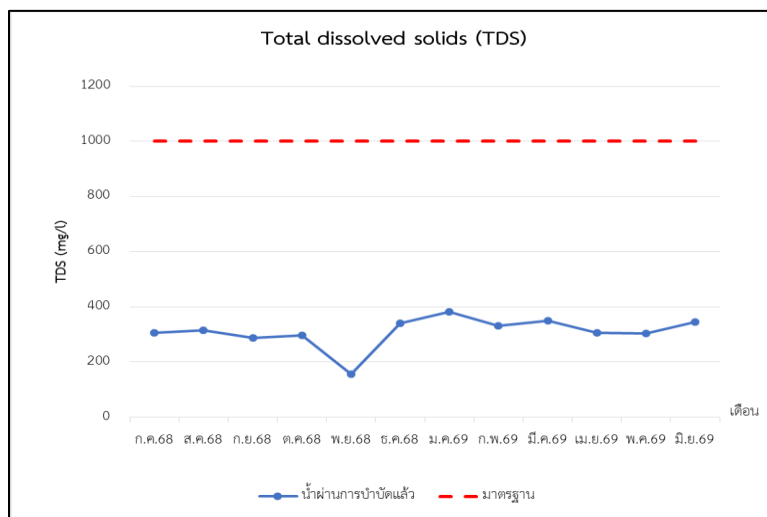
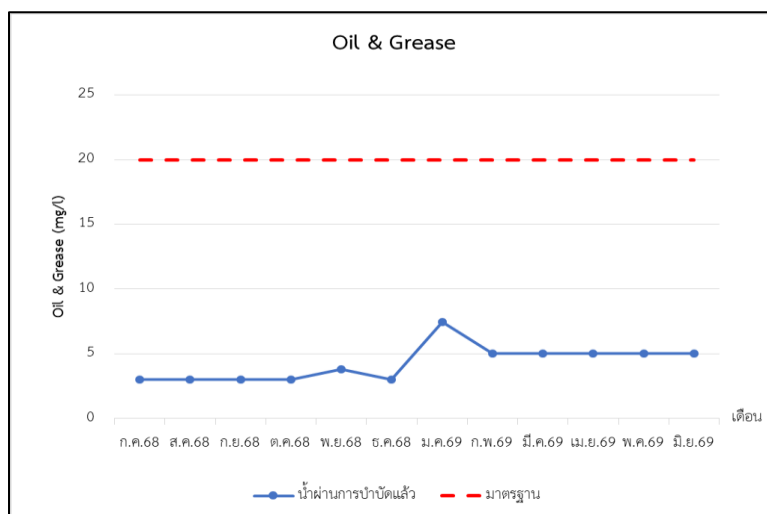
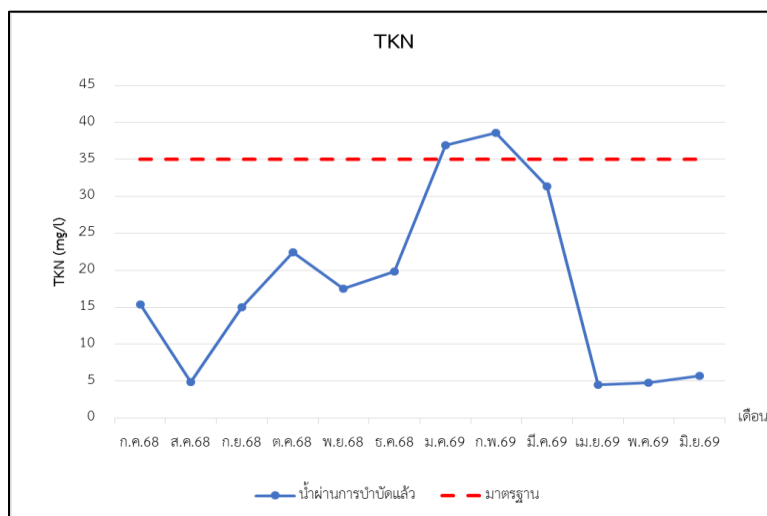
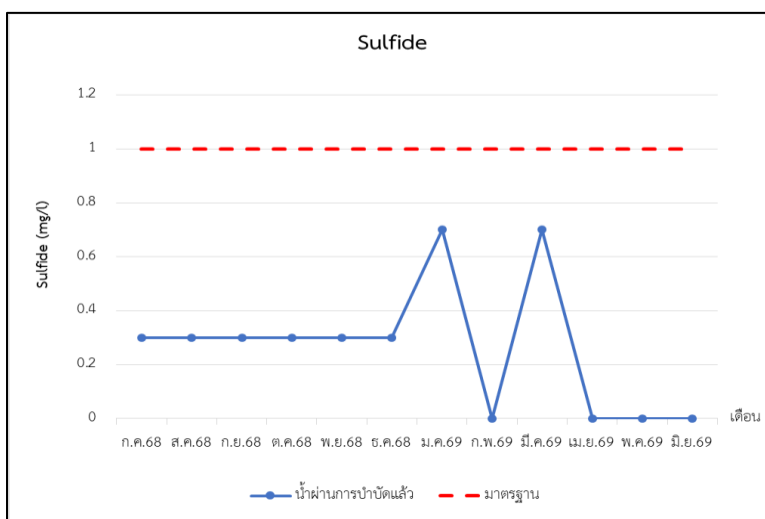
รูปที่ 3.5.2-3 ผลการวิเคราะห์คุณภาพน้ำทิ้ง

| พารามิเตอร์ | หน่วย | ผลการวิเคราะห์ | | | | | | | | | | | | มาตรฐาน<br>* |
|---|---|---|---|---|---|---|---|---|---|---|---|---|---|---|
| Fecal Coliform Bacteria | MPN/100 ml | 1.4 x 10 <sup>5</sup> | 3.5 x 10 <sup>5</sup> | 5.4 x 10 <sup>4</sup> | 7.9 x 10 <sup>3</sup> | 1.3 x 10 <sup>6</sup> | 1.5 x 10 <sup>6</sup> | >1.6 x10 <sup>4</sup> | >1.6 x10 <sup>4</sup> | >1.6 x10 <sup>4</sup> | >1.6 x10 <sup>4</sup> | >1.6 x10 <sup>4</sup> | >1.6 x10 <sup>4</sup> | - |

หมายเหตุ: \* ค่ามาตรฐานควบคุมการระบายน้ำทิ้งจากอาคารประเภท ก. ตามประกาศกระทรวงทรัพยากรธรรมชาติและสิ่งแวดล้อม พ.ศ.2567
