ดังนั้น บริษัท เลเจนด์ แลนด์ บางกอก ทีแอล จำกัด ซึ่งได้ตระหนักถึงความสำคัญของการปฏิบัติตามมาตรการด้านสิ่งแวดล้อมที่ระบุไว้ในรายงานการประเมินผลกระทบสิ่งแวดล้อมของโครงการ และเพื่อให้การดำเนินการตามมาตรการอย่างเคร่งครัด และมีประสิทธิภาพ จึงมอบหมายให้ บริษัท สยาม แมททิเรียลส์ เอ็กเซนจ์ จำกัด เป็นผู้ดำเนินการจัดทำรายงานผลการปฏิบัติตามมาตรการป้องกันและแก้ไขผลกระทบสิ่งแวดล้อมและมาตรการติดตามตรวจสอบผลกระทบสิ่งแวดล้อมของโครงการ โรงแรมเทรเวลลอดจ์ สุขุมวิท 11 (ระยะดำเนินการ) ฉบับเดือน มกราคม ถึง มิถุนายน พ.ศ. 2569 เพื่อเสนอต่อ สผ. และหน่วยงานที่เกี่ยวข้อง

- 1.2.1 ชื่อโครงการ : โครงการ โรงแรมเทอร์เวลลอดจ์ สุขุมวิท 11
- 1.2.2 สถานที่ตั้งโครงการ : ซอยสุขุมวิท 11 แขวงคลองเตยเหนือ เขตวัฒนา กรุงเทพมหานคร  
**ผังรูปที่ 1.2-1** เนื้อที่โครงการ 1-1-7 ไร่ (2,028 ตารางเมตร)  
มีอาณาเขตติดต่อในทิศทางต่าง ๆ ดังนี้

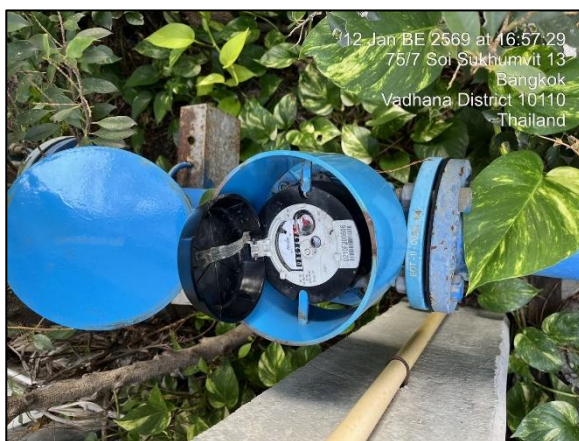
รูปที่ 1.3.3-1 ระบบน้ำใช้

โครงการได้รับบริการน้ำประปาจากการประปานครหลวง (กปน.) สำนักงานประปาสาขา สุขุมวิท เพื่อนำน้ำมาเก็บไว้ในถังเก็บน้ำใต้ดินซึ่งมี 2 ถัง โดยใช้เป็นถังเก็บน้ำสำรองเพื่อการอุปโภค-บริโภค จำนวน 1 ถัง ความจุ 59.0 ลูกบาศก์เมตร และมีการสูบน้ำไปยังถังเก็บน้ำชั้นดาดฟ้า จำนวน 2 ถัง ความจุรวม 176.0 ลูกบาศก์เมตร จากนั้นจึงสูบส่งสู่ถังเก็บน้ำชั้นหลังคา แล้วปล่อยกระจายสู่ห้องพักในโครงการ ส่วนถังเก็บน้ำใต้ดินอีก 1 ถัง ใช้เป็นถังสำรองน้ำเพื่อการดับเพลิง ความจุ 143.0 ลูกบาศก์เมตร ดังรูปที่ 1.3.3-1

มิเตอร์รับน้ำ

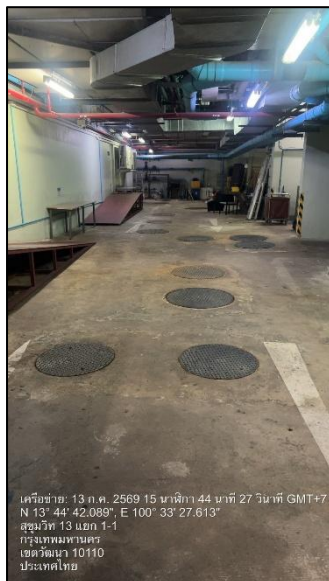
รูปที่ 1.3.4-1 ระบบบำบัดน้ำเสียและสิ่งปฏิกูล

โครงการจัดให้มีระบบบำบัดน้ำเสียรวมชนิดเติมอากาศแบบตะกอนเร่ง (Activated Sludge Extended Aeration process) จำนวน 1 ชุด มีความสามารถรองรับน้ำเสียไม่น้อยกว่า 150 ลูกบาศก์เมตร/วัน เพื่อบำบัดน้ำเสียจากโครงการที่มีประมาณ 142.4 ลูกบาศก์เมตร/วัน ฝังอยู่บริเวณอาคารจอดรถชั้นใต้ดิน 2 อาคาร A โดยกำหนดตำแหน่งฝาเปิด-ปิดระบบบำบัดน้ำเสียรวมของโครงการให้ไม่อยู่ในแนวทางรถยนต์ ดังรูปที่ 1.3.4-1 ซึ่งระบบบำบัดน้ำเสียดังกล่าวเพียงพอต่อปริมาณน้ำเสียที่เกิดขึ้นของโครงการ นอกจากนี้โครงการยังมีระบบบำบัดก๊าซมีเทนที่เกิดขึ้นด้วยวิธีการเผาด้วยเตาก๊าซโดยเชื่อมต่อระบายอากาศเพื่อจะเก็บก๊าซมีเทนที่ได้จากระบบบำบัดน้ำเสียไว้ที่ถังเก็บก๊าซซึ่งปริมาตร 1,200 ลิตร โดยก๊าซที่ได้สามารถนำไปใช้ในการหุงต้มภายในโครงการ และกำจัด Aerosol โดยใช้หลักการทำงานแบบ Filters Scrubber ซึ่งเป็นการกรองอากาศด้วยตัวคาร์บอนก่อนที่จะระบายออกสู่สภาพแวดล้อม

ระบบบำบัดน้ำเสีย

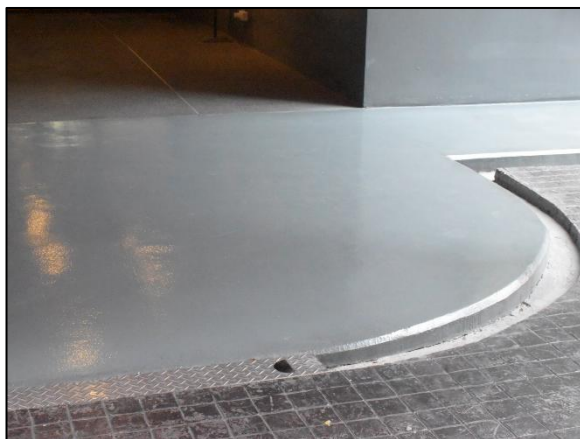
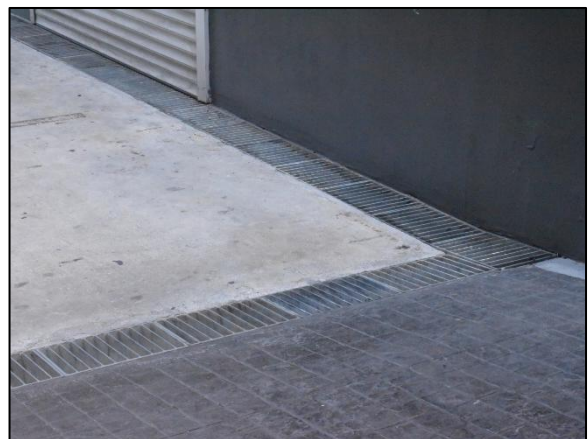
รูปที่ 1.3.5-1 ระบบระบายน้ำ

ระบบระบายน้ำฝนจากหลังคาของโครงการ ระบายผ่านท่อระบายน้ำฝนขนาดเส้นผ่านศูนย์กลาง 100 มิลลิเมตร รวบรวมน้ำฝนจากหลังคา ลงบ่อพักน้ำรอบอาคารโครงการ การระบายน้ำจากชั้นใต้ดิน โครงการจัดให้มีบ่อสูบน้ำติดตั้งปั๊มน้ำอัตโนมัติสูบน้ำไปยังบ่อหนองน้ำของโครงการ ขนาดความจุ 50 ลูกบาศก์เมตร และภายในบ่อจะติดตั้งเครื่องสูบน้ำ จำนวน 2 เครื่อง ก่อนระบายออกสู่ระบบระบายน้ำสาธารณะของซอยสุขุมวิท 11

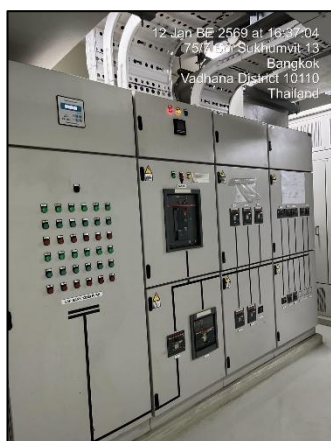
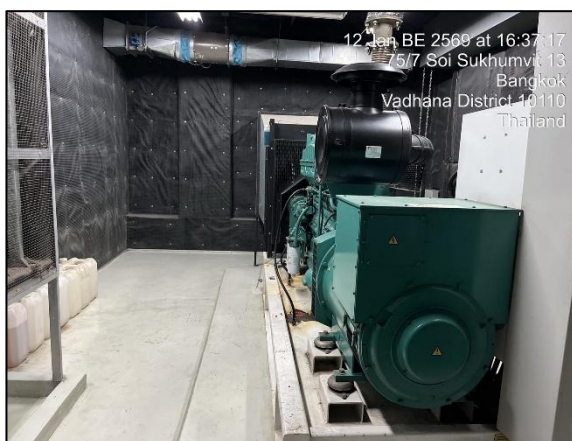
รูปที่ 1.3.7-1 ระบบไฟฟ้า

โครงการติดตั้งหม้อแปลง โดยแปลงไฟฟ้าแรงสูงจากการไฟฟ้านครหลวง (กฟน.) เขตคลองเตย โดยผ่าน Transformer ชนิด Dry Type ขนาด 1,600 KVA จำนวน 1 ชุด และชุดสำรองไฟขนาด 550 KVA จำนวน 1 ชุด ซึ่งติดตั้งอยู่ภายในอาคารบริเวณชั้น 1 ไฟฟ้าแรงดันต่ำที่ผ่านระบบหม้อแปลงไฟฟ้าของโครงการจะจ่ายสู่แผงจ่ายไฟหลัก (Main Distribution Board, MDB) ที่ชั้น 1 ของโครงการ เพื่อจ่ายกระแสไฟฟ้าให้กับภายในอาคาร ดังรูปที่ 1.3.7-1

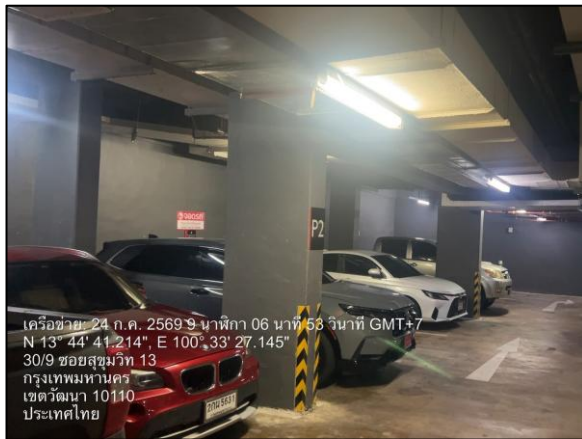
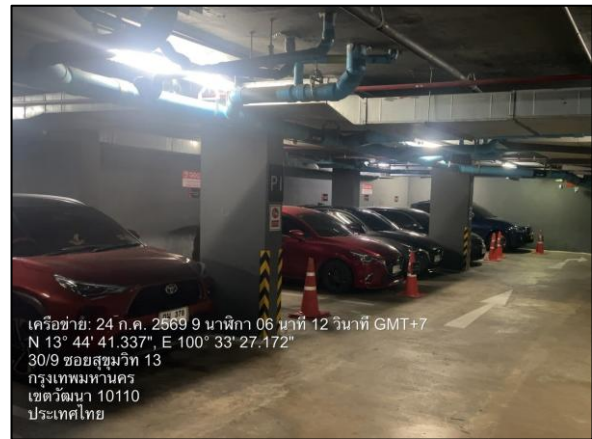
รูปที่ 1.3.10-1 การจราจรภายในโครงการ (ทางเข้า-ออกโครงการและที่จอดรถ)

โครงการจัดให้มีทางเข้า-ออกโครงการเชื่อมต่อกับซอยสุขุมวิท 11 ซึ่งการจราจรภายในโครงการ เป็นแบบเดินรถสองทาง (Two-way Traffic) โดยมีลูกศรแสดงทิศทาง ป้ายสัญลักษณ์จราจร ไฟแสงสว่างติดตั้งอยู่ตามความเหมาะสม และมีเจ้าหน้าที่รักษาความปลอดภัย อำนาจความสะดวกตลอดเวลา มีที่จอดรถบริเวณชั้น 1 ของอาคาร A จำนวน 5 คัน โดยแบ่งเป็นที่จอดรถสำหรับคนพิการ 3 คัน แต่โครงการได้มีการปรับเปลี่ยนพื้นที่จอดรถของโครงการ โดย อาคาร A มีการเพิ่มที่จอดรถบริเวณชั้นใต้ดิน 1 จาก 21 คัน เป็น 27 คัน รวมมีที่จอดรถในอาคาร A ทั้งสิ้น 51 ส่วนอาคาร B ได้มีการลดจำนวนที่จอดรถบริเวณชั้นใต้ดิน 1 จาก 32 คัน เหลือ 29 คัน รวมมีที่จอดรถในอาคาร B ทั้งสิ้น 30 คัน โดยจากผลการประเมินตามรายงานประเมินผลกระทบสิ่งแวดล้อม ได้ระบุให้มีที่จอดรถภายในโครงการทั้งสิ้น 78 คัน ซึ่งในการดำเนินการจริงทางโครงการจัดให้มีพื้นที่จอดรถทั้งสิ้น 81 คัน ซึ่งมากกว่าที่ระบุไว้ในรายงาน ฯ ดังนั้น พื้นที่จอดรถของโครงการจึงเพียงพอสำหรับผู้ใช้บริการ ดังรูปที่ 1.3.10-1

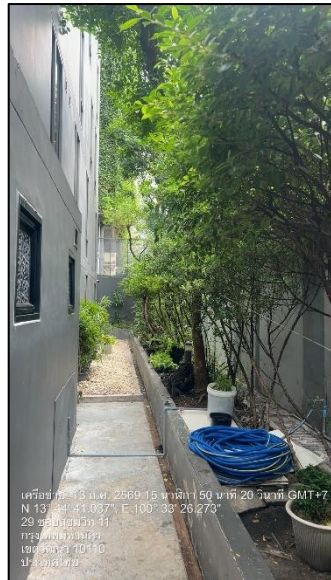
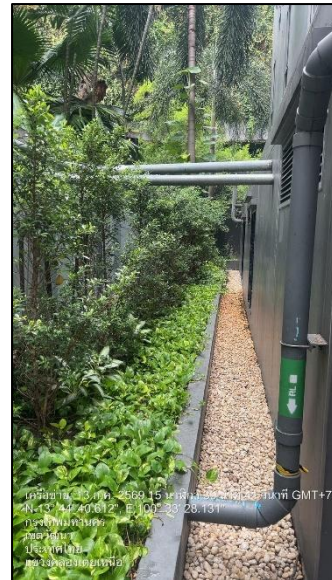
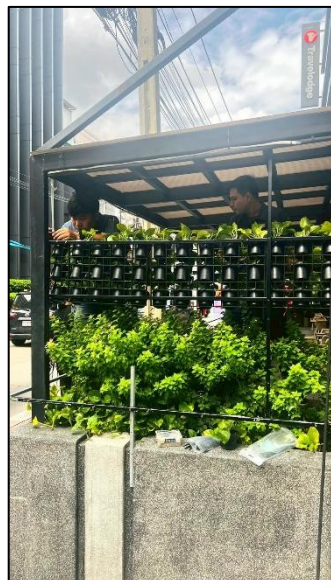
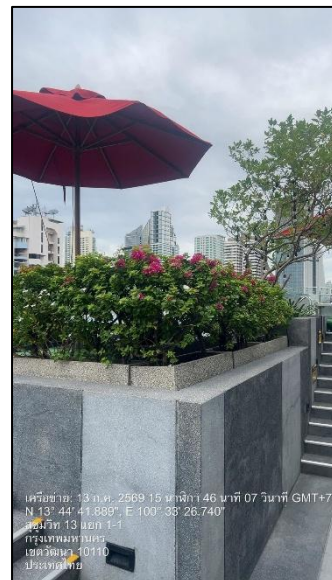
รูปที่ 1.3.11-1 พื้นที่สีเขียว

โครงการได้จัดให้มีพื้นที่สีเขียวบริเวณชั้นล่าง และบริเวณชั้นดาดฟ้าของอาคาร ตามมาตรการ  
ฯ ที่กำหนด ตัวอย่างพื้นที่สีเขียวของโครงการแสดงดังรูปที่ 1.3.11-1

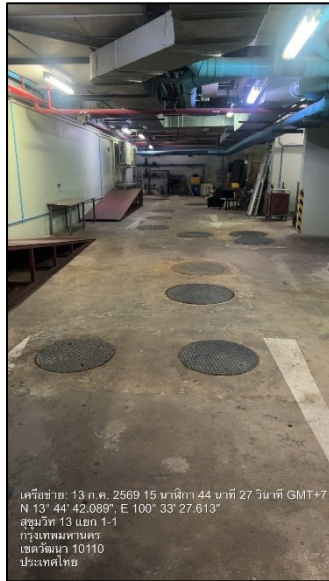
ระบบบำบัดน้ำเสีย

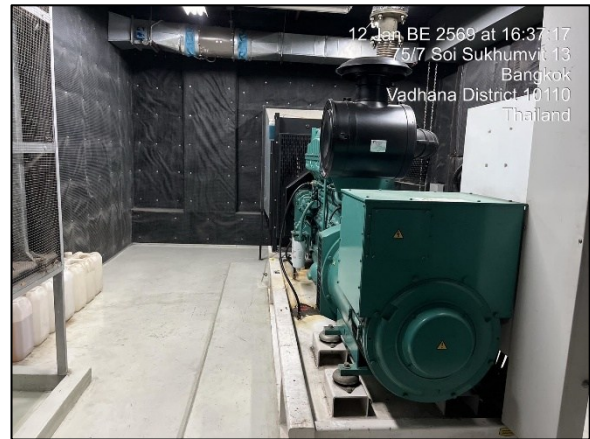
เครื่องสำรองไฟฟ้า

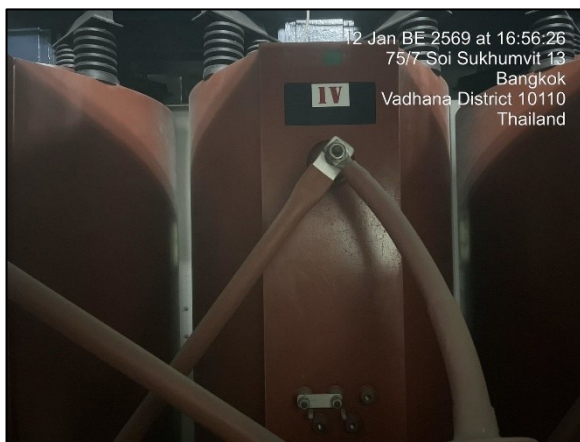
หม้อแปลงไฟฟ้า

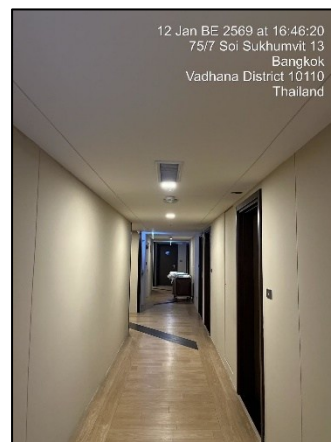
ไฟฟ้าส่องสว่างภายในอาคาร

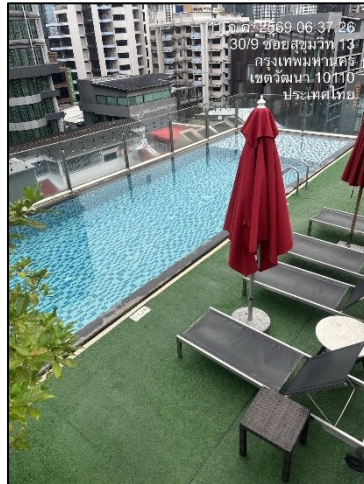
สระว่ายน้ำ

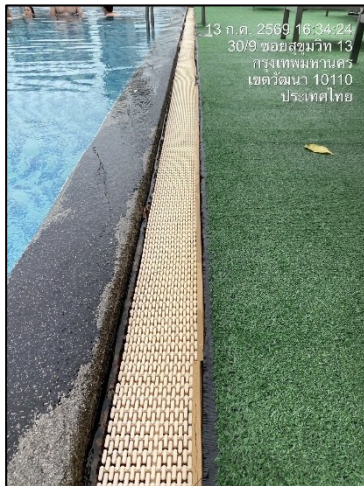
รางระบายน้ำล้น

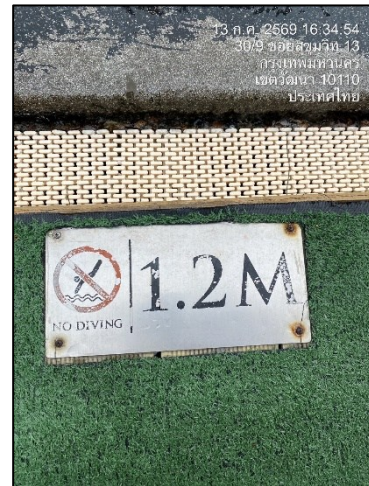
ป้ายบอกความลึกสระว่ายน้ำ

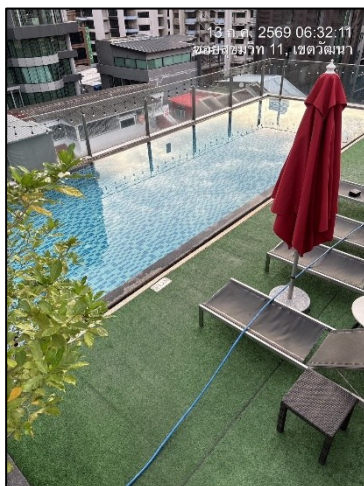
ราวกันตกบริเวณริมสระน้ำด้านริมอาคาร
