## บทที่ 2

### ผลการปฏิบัติตามมาตรการป้องกันและแก้ไขผลกระทบสิ่งแวดล้อม

**ตารางที่ 2.1-1** ผลการปฏิบัติตามมาตรการป้องกันและแก้ไขผลกระทบสิ่งแวดล้อม โครงการอาคารหอพักพยาบาล โรงพยาบาลพญาไท ศรีราชา  
บริษัท โรงพยาบาลพญาไทศรีราชา จำกัด (มหาชน) ประจำเดือนมกราคม-มิถุนายน 2569

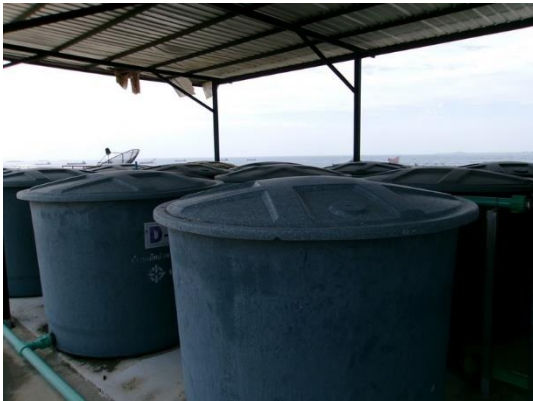
| <p>รูปที่ 2.1-1 ถังเก็บน้ำบนชั้นดาดฟ้า</p> | <p>รูปที่ 2.1-2 ถังเก็บน้ำใต้ดิน</p> |

| มาตรการป้องกันและแก้ไขผลกระทบสิ่งแวดล้อม | ผลการปฏิบัติตามมาตรการฯ<br>✓ = ปฏิบัติ ✗ = ไม่ได้ปฏิบัติ ○ = ปฏิบัติไม่ได้<br>◎ = ปฏิบัติได้แต่ไม่มีประสิทธิภาพ ● = ยังไม่ถึงเวลาปฏิบัติ | | ปัญหาและ<br>แนวทางแก้ไข | อ้างอิง |
|---|---|---|---|---|
| <b>2. คุณค่าการใช้ประโยชน์ของมนุษย์</b><br><b>2.1 การใช้น้ำ</b><br>1) จัดให้มีถังเก็บน้ำใต้ดินและถังเก็บน้ำบนดาดฟ้าตามที่ออกแบบไว้ เพื่อ<br>สำรองน้ำใช้ภายในโครงการอย่างเพียงพออย่างน้อย 1 วันในกรณีที่มีการ<br>ให้บริการน้ำของการประปาส่วนภูมิภาคเกิดขัดข้อง | ✓ | - จัดให้มีถังเก็บน้ำใต้ดินและถังเก็บน้ำบนดาดฟ้าความจุรวม 94<br>ลูกบาศก์เมตร ซึ่งสามารถสำรองน้ำประปาไว้ใช้ภายในโครงการ<br>ได้อย่างเพียงพออย่างน้อย 1 วัน | - | รูปที่ 2.1-1<br>และรูปที่ 2.1-2 |

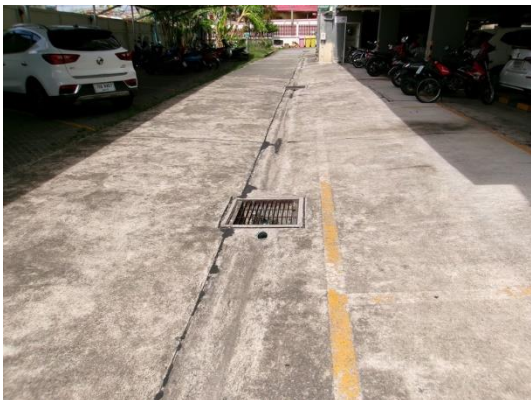
| <p>รูปที่ 2.1-3 ป้ายประชาสัมพันธ์การใช้น้ำอย่างประหยัด</p> | <p>รูปที่ 2.3-1 รางระบายน้ำ</p> |

| มาตรการป้องกันและแก้ไขผลกระทบสิ่งแวดล้อม | ผลการปฏิบัติตามมาตรการฯ<br>✓ = ปฏิบัติ ✕ = ไม่ได้ปฏิบัติ ○ = ปฏิบัติไม่ได้<br>◎ = ปฏิบัติได้แต่ไม่มีประสิทธิภาพ ● = ยังไม่ถึงเวลาปฏิบัติ | ปัญหาและ<br>แนวทางแก้ไข | อ้างอิง |
|---|---|---|---|
| <b>2.3 การระบายน้ำและการป้องกันน้ำท่วม</b><br>1) ทำความสะอาดรางระบายน้ำ และท่อระบายน้ำออก ความถี่ 6 เดือน/ครั้ง | ✓ - ทางโครงการมีเจ้าหน้าที่ทำความสะอาดรางระบายน้ำและท่อระบายน้ำออกเป็นประจำเพื่อป้องกันการอุดตันของรางระบายน้ำ และท่อระบายน้ำออก ทั้งนี้ โครงการมีแผนบำรุงรักษาท่อระบายน้ำ | - | รูปที่ 2.3-1<br>ภาคผนวก ข-<br>11 |

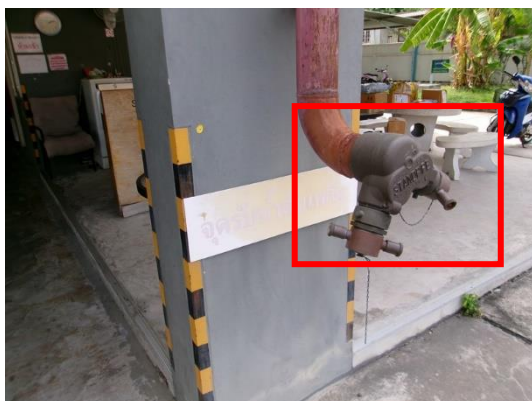
รูปที่ 2.7-1 หัวรับน้ำดับเพลิง

| มาตรการป้องกันและแก้ไขผลกระทบสิ่งแวดล้อม | <b>ผลการปฏิบัติตามมาตรการฯ</b><br>✓ = ปฏิบัติ ✗ = ไม่ได้ปฏิบัติ ○ = ปฏิบัติไม่ได้<br>◎ = ปฏิบัติได้แต่ไม่มีประสิทธิภาพ ● = ยังไม่ถึงเวลาปฏิบัติ | | ปัญหาและแนวทางแก้ไข | อ้างอิง |
|---|---|---|---|---|
| <b>2.7 การป้องกันอัคคีภัย</b><br>1) ติดตั้งระบบท่อน้ำ ขนาดเส้นผ่านศูนย์กลาง 3 นิ้ว จำนวน 2 ท่อ รับน้ำดับเพลิงจากรถดับเพลิงจากรถดับเพลิงของเทศบาลเมืองศรีราชา | ✓ | - ทางโครงการได้เตรียมท่อและจุดรับน้ำดับเพลิงไว้ในโครงการเรียบร้อยแล้ว โดยเป็นหัวรับน้ำดับเพลิงชนิดสวมเร็วบริเวณด้านหน้าของอาคาร | - | รูปที่ 2.7-1 |

| มาตรการป้องกันและแก้ไขผลกระทบสิ่งแวดล้อม | <b>ผลการปฏิบัติตามมาตรการฯ</b><br>✓ = ปฏิบัติ ✗ = ไม่ได้ปฏิบัติ ○ = ปฏิบัติไม่ได้<br>◎ = ปฏิบัติได้แต่ไม่มีประสิทธิภาพ ● = ยังไม่ถึงเวลาปฏิบัติ | ปัญหาและ<br>แนวทางแก้ไข | อ้างอิง |
|---|---|---|---|
| 8) ติดตั้งหัวรับน้ำดับเพลิง ชนิดสวมเร็วบริเวณด้านหน้าของอาคาร | ✓ - ทางโครงการได้ติดตั้งหัวรับน้ำดับเพลิงสวมเร็วบริเวณด้านหน้าของอาคาร | - | รูปที่ 2.7-1 |

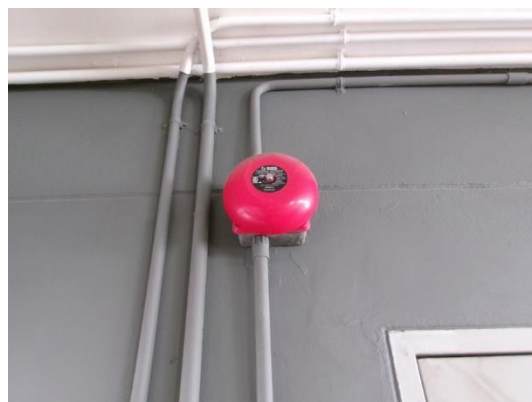
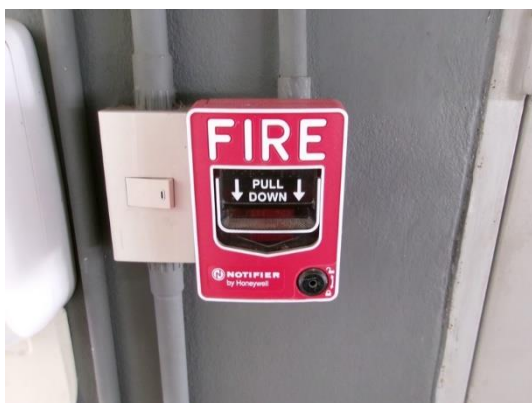
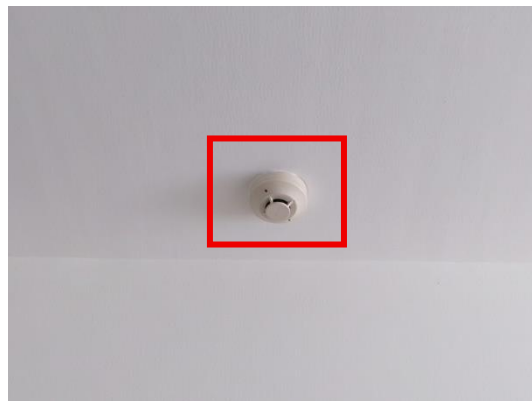
รูปที่ 2.7-2 ระบบเตือนอัคคีภัย

| มาตรการป้องกันและแก้ไขผลกระทบสิ่งแวดล้อม | <b>ผลการปฏิบัติตามมาตรการฯ</b><br>✓ = ปฏิบัติ ✗ = ไม่ได้ปฏิบัติ ○ = ปฏิบัติไม่ได้<br>◎ = ปฏิบัติได้แต่ไม่มีประสิทธิภาพ ● = ยังไม่ถึงเวลาปฏิบัติ | | ปัญหาและแนวทางแก้ไข | อ้างอิง |
|---|---|---|---|---|
| 2) ติดตั้งระบบเตือนอัคคีภัย ได้แก่ อุปกรณ์ตรวจจับความร้อนอุปกรณ์แจ้งเหตุไฟไหม้ด้วยแสง อุปกรณ์แจ้งเหตุไฟไหม้ด้วยเสียง และอุปกรณ์แจ้งเพลิงไหม้แบบมีอกด | ✓ | - ทางโครงการติดตั้งระบบเตือนอัคคีภัย บริเวณภายในอาคาร ได้แก่ อุปกรณ์ตรวจจับควัน อุปกรณ์แจ้งเหตุไฟไหม้ด้วยเสียงและแจ้งเพลิงไหม้แบบมีอกด | - | รูปที่ 2.7-2 |

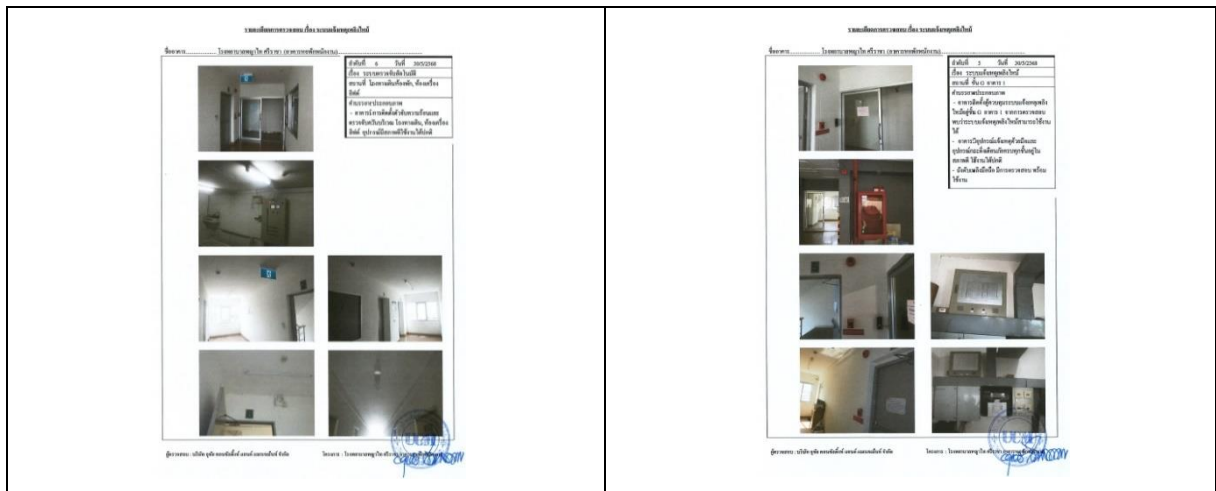
รูปที่ 2.7-3 การตรวจสอบระบบป้องกันและเตือนอัคคีภัย

| มาตรการป้องกันและแก้ไขผลกระทบสิ่งแวดล้อม | <b>ผลการปฏิบัติตามมาตรการฯ</b><br>✓ = ปฏิบัติ ✗ = ไม่ได้ปฏิบัติ ○ = ปฏิบัติไม่ได้<br>◎ = ปฏิบัติได้แต่ไม่มีประสิทธิภาพ ● = ยังไม่ถึงเวลาปฏิบัติ | ปัญหาและ<br>แนวทางแก้ไข | อ้างอิง |
|---|---|---|---|
| <b>2.7 การป้องกันอัคคีภัย</b><br>3) ตรวจสอบระบบป้องกันและเตือนอัคคีภัยให้สามารถใช้งานได้อยู่เสมอ | ✓ - ทางโครงการได้จัดเตรียมเอกสารบันทึกการตรวจสอบระบบป้องกันอัคคีภัย พร้อมทั้งตรวจสอบระบบป้องกันและเตือนอัคคีภัยให้สามารถใช้งานได้อยู่เสมอ | - | รูปที่ 2.7-3<br>ภาคผนวก ข-1 |

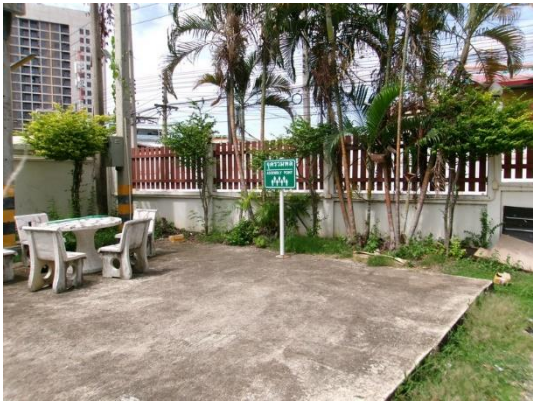
| <p>รูปที่ 2.7-8 จุดรวมพล</p> | <p>รูปที่ 2.8-1 หน้าต่างระบายอากาศ</p> |

| มาตรการป้องกันและแก้ไขผลกระทบสิ่งแวดล้อม | <b>ผลการปฏิบัติตามมาตรการฯ</b><br>✓ = ปฏิบัติ ✗ = ไม่ได้ปฏิบัติ ○ = ปฏิบัติไม่ได้<br>◎ = ปฏิบัติได้แต่ไม่มีประสิทธิภาพ ● = ยังไม่ถึงเวลาปฏิบัติ | ปัญหาและ<br>แนวทางแก้ไข | อ้างอิง |
|---|---|---|---|
| 7) จัดให้มีจุดรวมพลขนาดพื้นที่ 112 ตารางเมตรคิดเป็น 0.33 ตารางเมตร/คน เพื่อใช้ในการอพยพหนีไฟภายในพื้นที่บริเวณโครงการอย่างเพียงพอ | ✓ - ทางโครงการมีจุดรวมพลขนาดพื้นที่ 112 ตารางเมตร อยู่บริเวณด้านหน้าทางซ้ายของอาคาร | - | รูปที่ 2.7-8 |

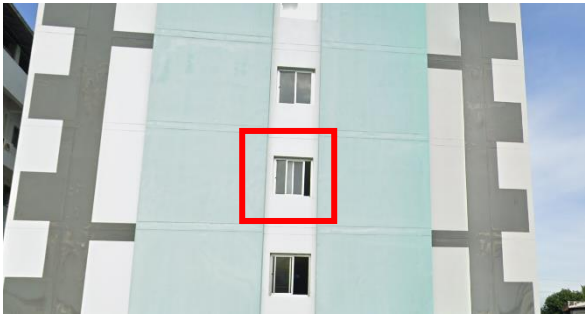
| มาตรการป้องกันและแก้ไขผลกระทบสิ่งแวดล้อม | ผลการปฏิบัติตามมาตรการฯ<br>✓ = ปฏิบัติ ✕ = ไม่ได้ปฏิบัติ ○ = ปฏิบัติไม่ได้<br>◎ = ปฏิบัติได้แต่ไม่มีประสิทธิภาพ ● = ยังไม่ถึงเวลาปฏิบัติ | | ปัญหาและ<br>แนวทางแก้ไข | อ้างอิง |
|---|---|---|---|---|
| 1) จัดให้มีพื้นที่ช่องเปิดสู่ภายนอกได้ เช่น ประตูหน้าต่าง ไม่น้อยกว่าร้อยละ 10 ของพื้นที่ | ✓ | - ทางโครงการได้จัดเตรียมพื้นที่ช่องเปิดสู่ภายนอกได้ เช่น ประตูหน้าต่าง ไม่น้อยกว่าร้อยละ 10 ของพื้นที่ | - | รูปที่ 2.8-1 |

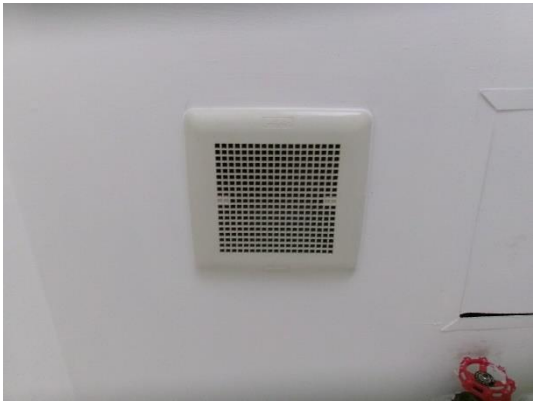
| <p>รูปที่ 2.8-2 พัดลมระบายอากาศ</p> | |

| มาตรการป้องกันและแก้ไขผลกระทบสิ่งแวดล้อม | ผลการปฏิบัติตามมาตรการฯ<br>✓ = ปฏิบัติ ✕ = ไม่ได้ปฏิบัติ ○ = ปฏิบัติไม่ได้<br>◎ = ปฏิบัติได้แต่ไม่มีประสิทธิภาพ ● = ยังไม่ถึงเวลาปฏิบัติ | | ปัญหาและ<br>แนวทางแก้ไข | อ้างอิง |
|---|---|---|---|---|
| 2) ติดตั้งพัดลมระบายอากาศ โดยมีอัตราการระบายอากาศไม่น้อยกว่า 4 เท่าของปริมาตรห้อง | ✓ | - ทางโครงการได้ติดตั้งพัดลมระบายอากาศโดยมีอัตราการระบายอากาศไม่น้อยกว่า 4 เท่าของปริมาตรห้อง | - | รูปที่ 2.8-2<br>และรูปที่ 2.8-3 |
