รายงานผลการปฏิบัติตามมาตรการป้องกันและแก้ไขผลกระทบสิ่งแวดล้อม  
และมาตรการติดตามตรวจสอบผลกระทบสิ่งแวดล้อม  
ระยะดำเนินการ (ระหว่างเดือนมกราคม-มิถุนายน พ.ศ. 2569)  
โครงการ อาคาร รสา หู ของบริษัท รสา เว็นเจอร์ส จำกัด

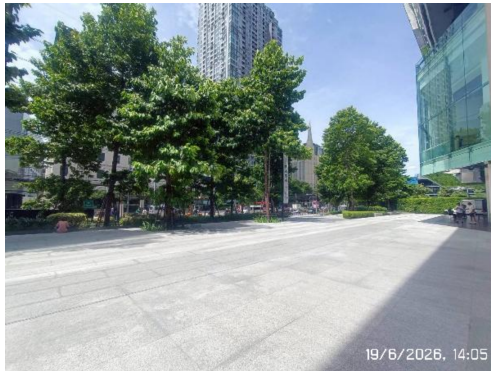
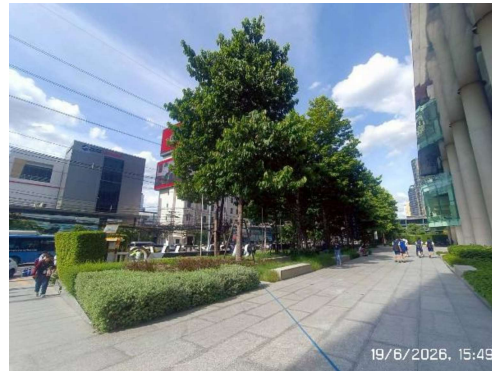
บริเวณด้านหน้าโครงการ

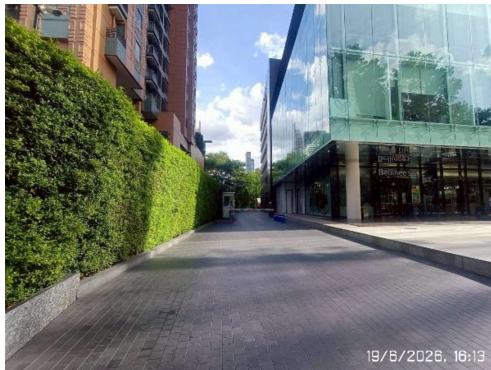
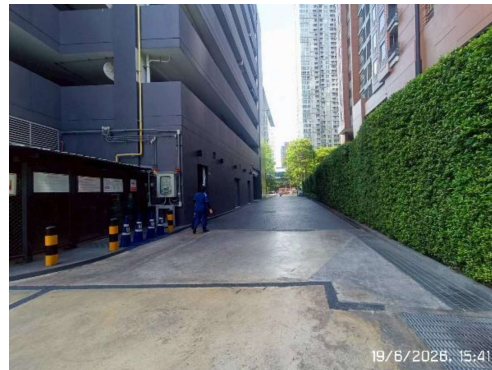
บริเวณด้านทิศตะวันตกของโครงการ

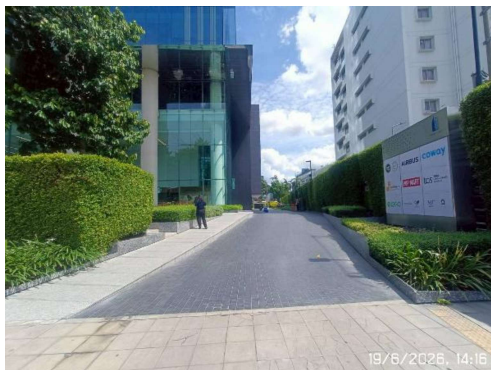
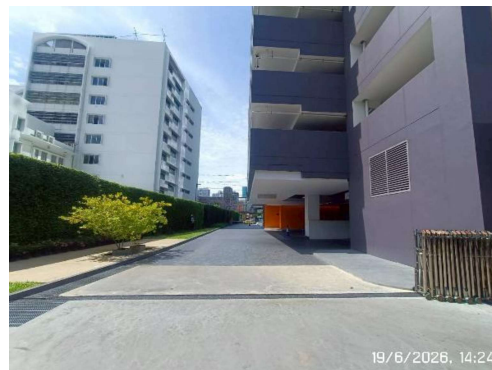
บริเวณด้านทิศตะวันออกของโครงการ

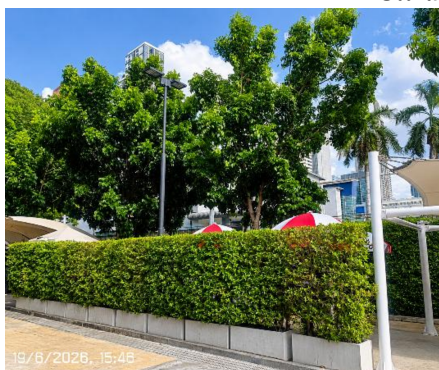
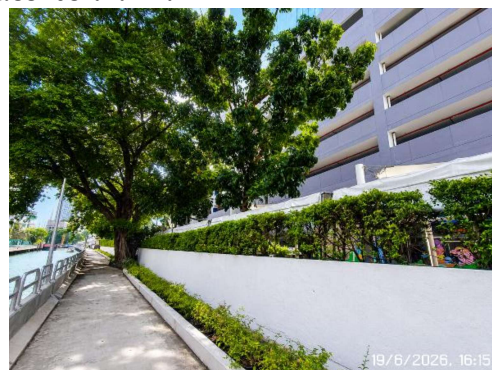
บริเวณด้านทิศใต้ของโครงการ

รูปที่ 3.1-1 ร้ว และพื้นที่สีเขียวโดยรอบโครงการ

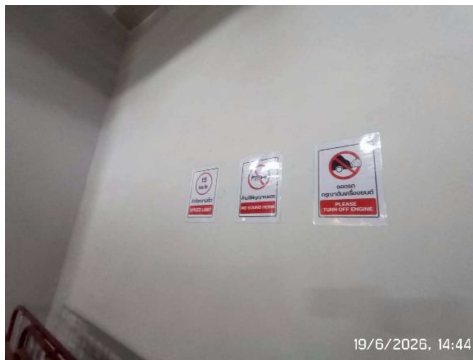
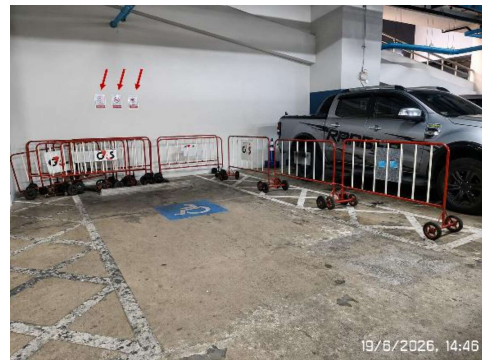
รูปที่ 3.1-2 ติดตั้งป้ายเตือนต่าง ๆ

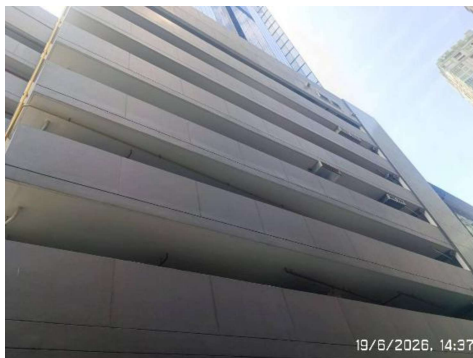
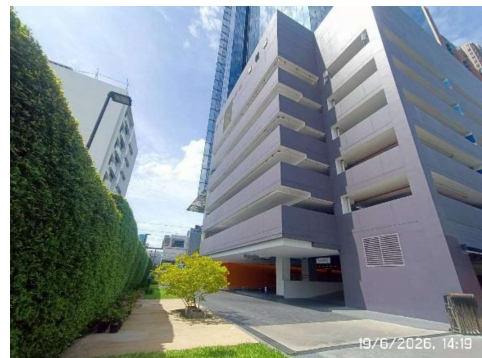
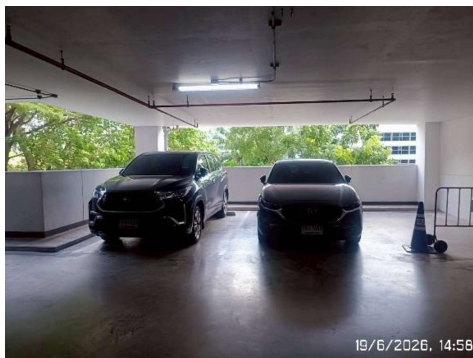
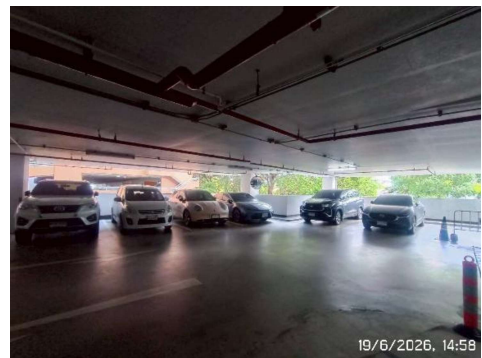
รูปที่ 3.1-3 ช่องเปิดของอาคาร

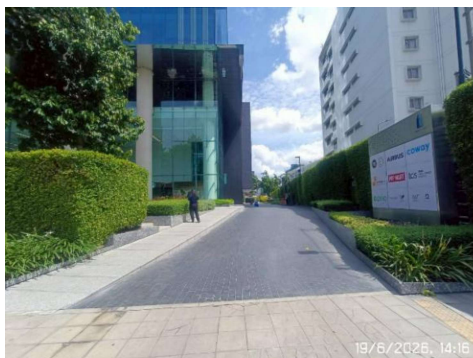
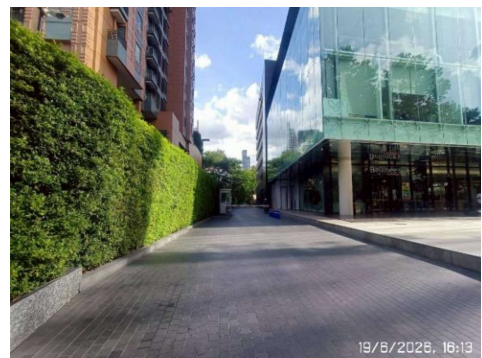
รูปที่ 3.1-4 ถนนและทางเดินรถภายในโครงการ

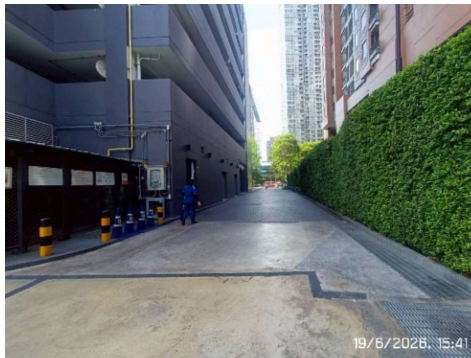
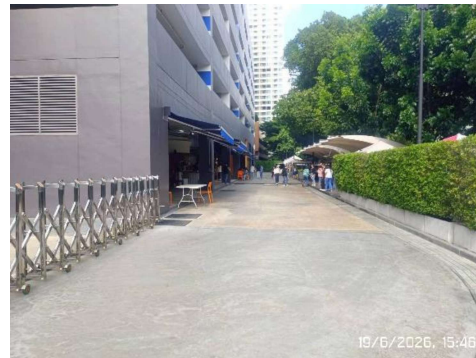
รูปที่ 3.1-4 ถนนและทางเดินรถภายในโครงการ (ต่อ)

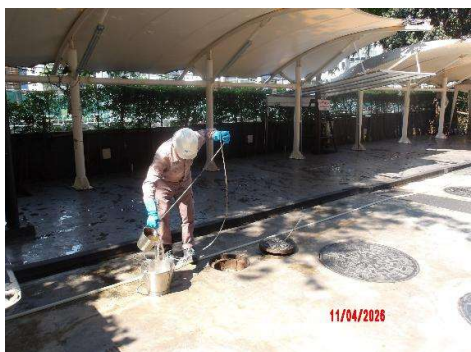
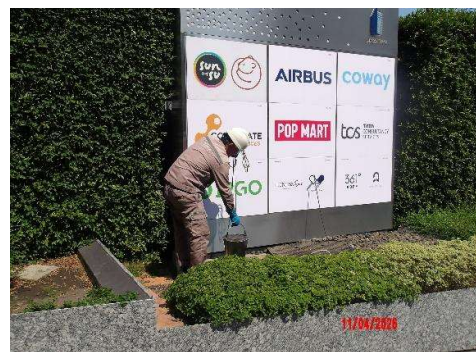
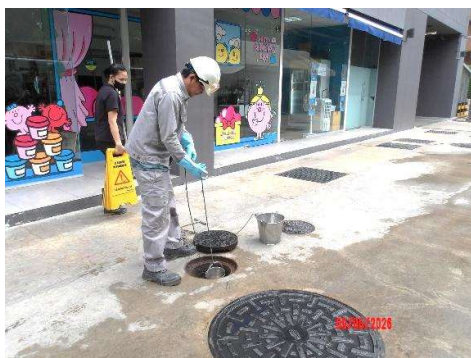
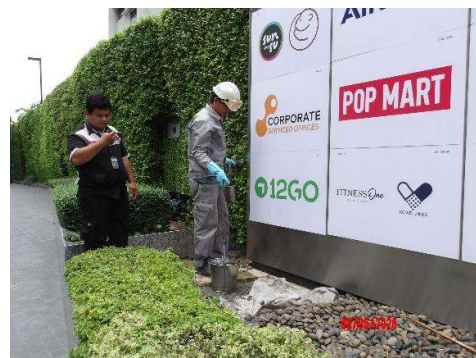
รูปที่ 3.1-5 ระบบบำบัดน้ำเสียของโครงการ

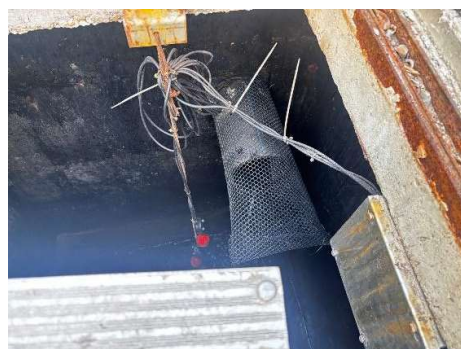
รูปที่ 3.1-6 ติดตั้งตะแกรงดักมูลฝอยที่บ่อพักน้ำสุดท้าย

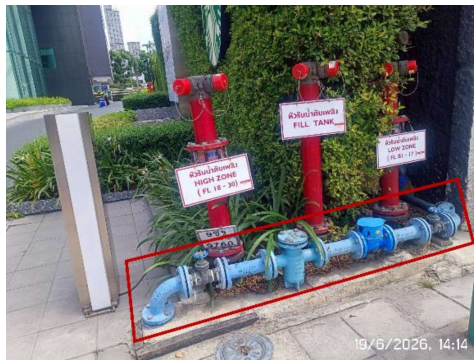
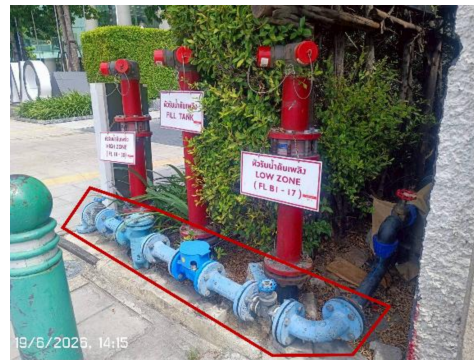
รูปที่ 3.1-7 แหล่งรับน้ำใช้หลักของโครงการ (น้ำประปา)

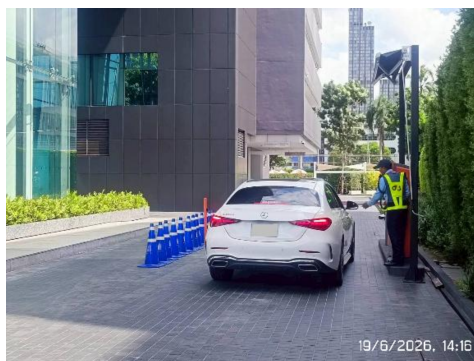
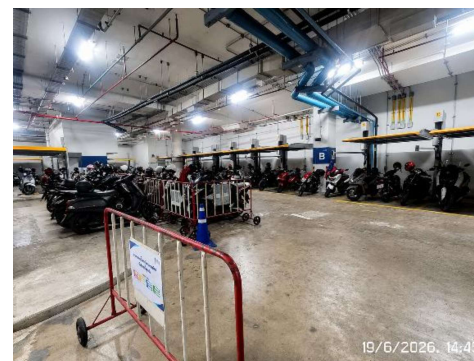
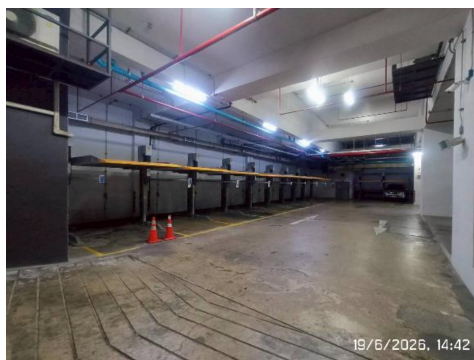
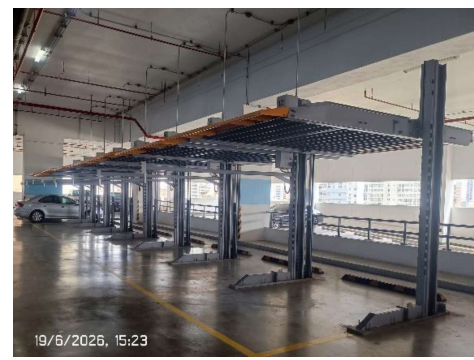
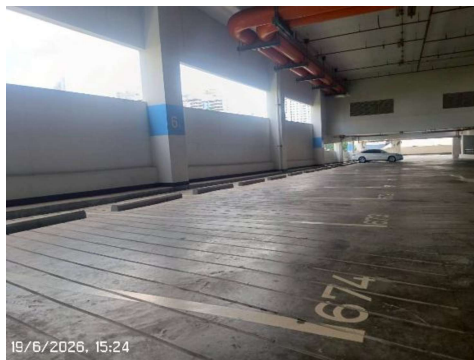
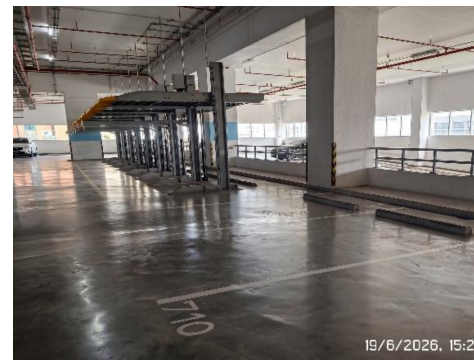
รูปที่ 3.1-8 ที่จอดรถจักรยานยนต์ และรถยนต์

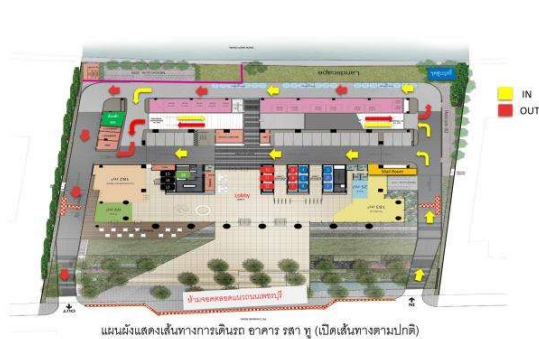
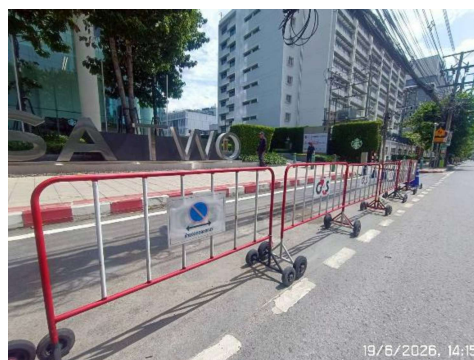
รูปที่ 3.1-9 ติดป้ายห้ามจอดรถริมถนนเพชรบุรี

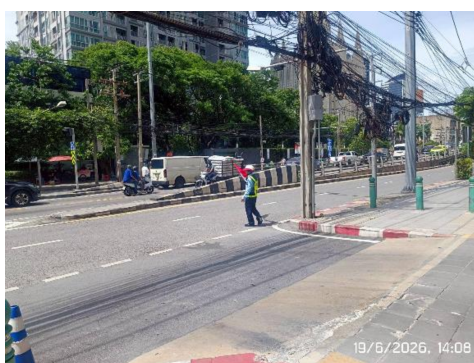
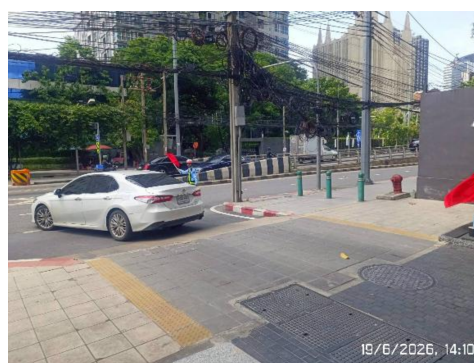
รูปที่ 3.1-10 จัดเจ้าหน้าที่อำนวยความสะดวกให้แก่ผู้ใช้รถยนต์ทั้งบริเวณทางเข้า-ออกโครงการ

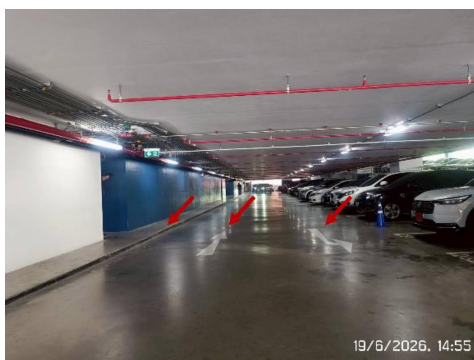
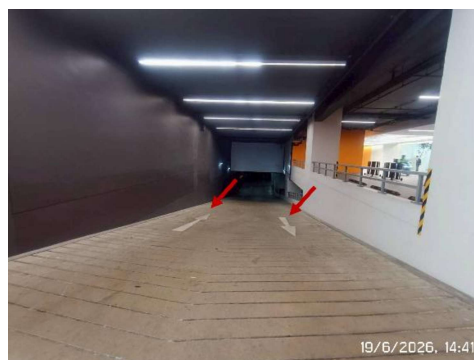
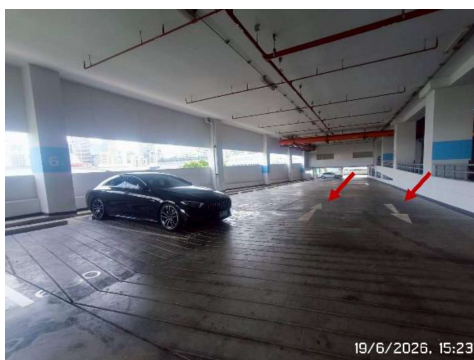
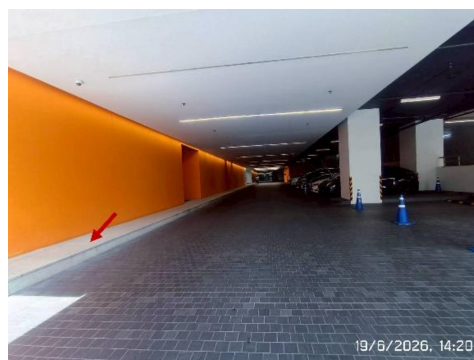
รูปที่ 3.1-11 เครื่องหมายจราจรบนพื้น และไหล่ทางบริเวณลานจอดรถ
