รายงานผลการปฏิบัติตามมาตรการป้องกันและแก้ไขผลกระทบสิ่งแวดล้อม  
และมาตรการติดตามตรวจสอบผลกระทบสิ่งแวดล้อม  
ระยะดำเนินการ (ระหว่างเดือนมกราคม-มิถุนายน พ.ศ. 2569)  
โครงการ อาคาร รสา หู ของบริษัท รสา เว็นเจอร์ส จำกัด

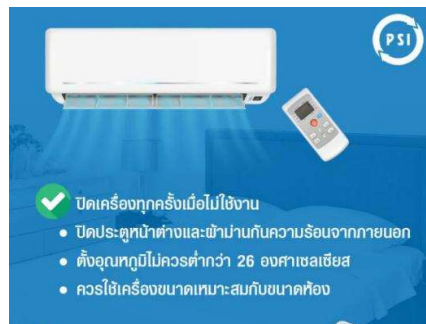
รูปที่ 3.1-25 ควบคุมอุณหภูมิที่พอเหมาะกับความสบาย

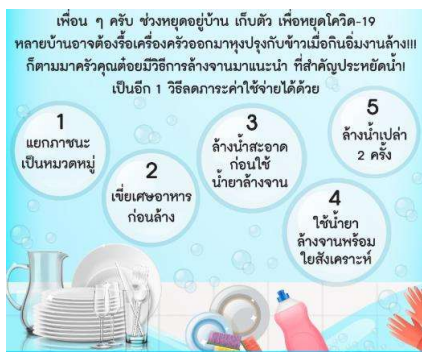
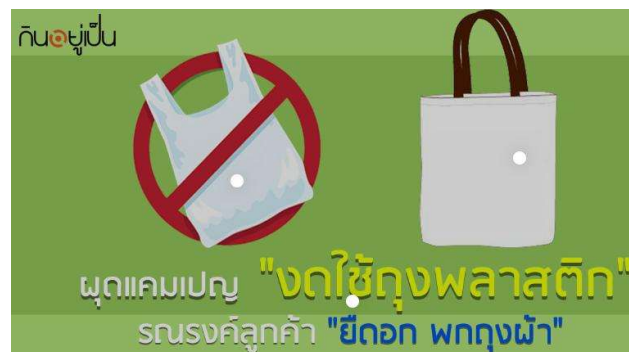
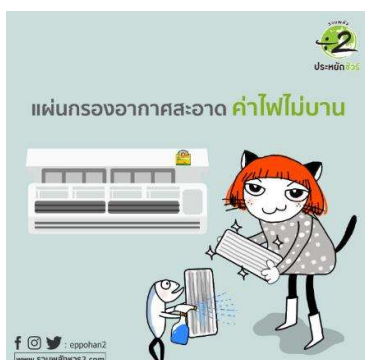
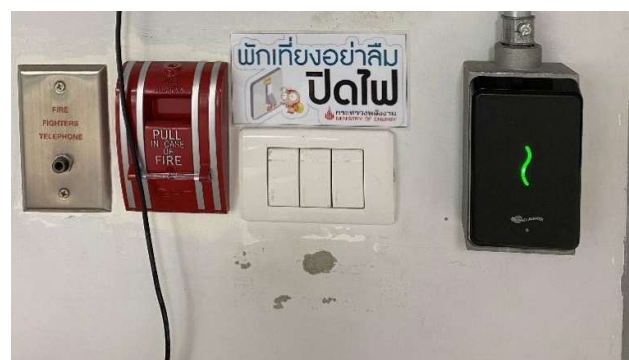
รูปที่ 3.1-26 ประชาสัมพันธ์วิธีการอนุรักษ์พลังงาน

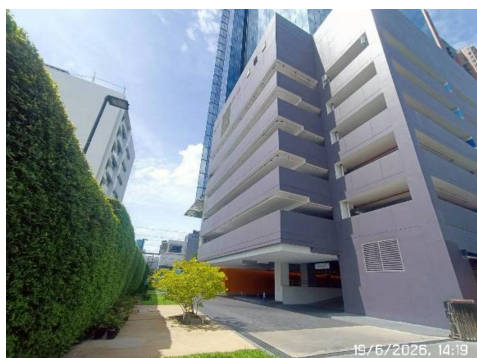
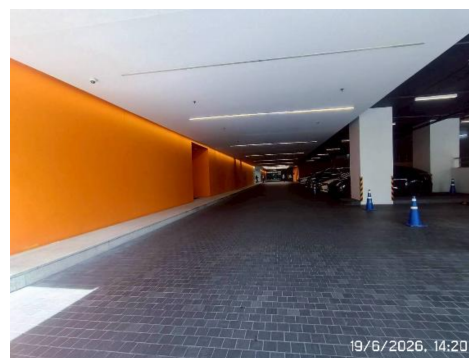
รูปที่ 3.1-27 สื่ออาคารบริเวณส่วนที่เป็นคอนกรีต

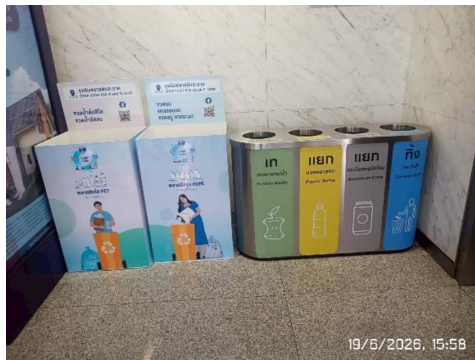
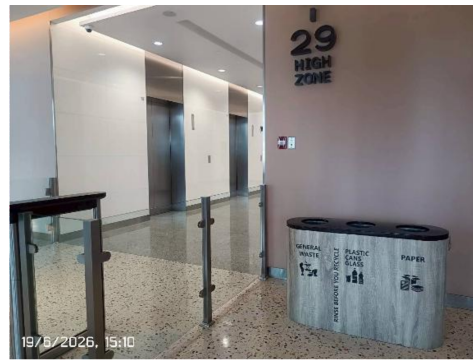
รูปที่ 3.1-28 ถังรองรับมูลฝอยแยกตามประเภท

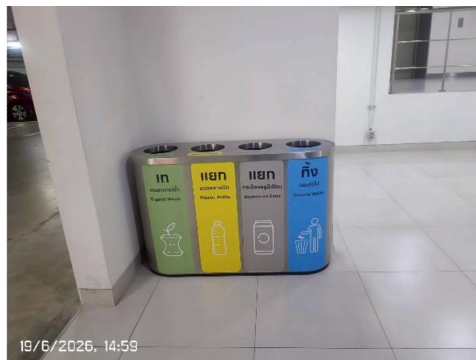
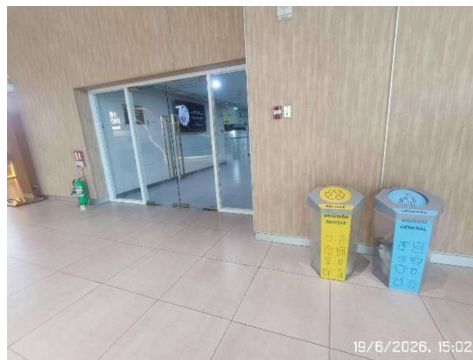
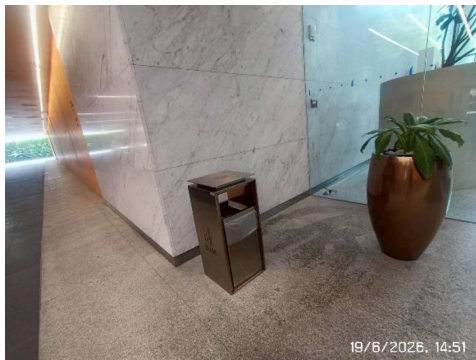
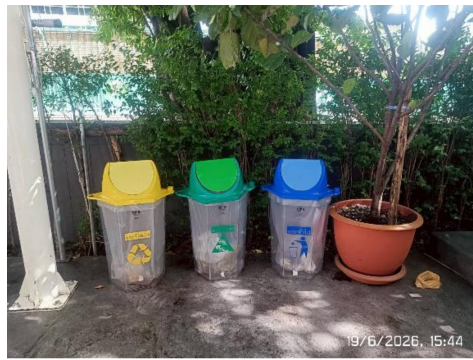
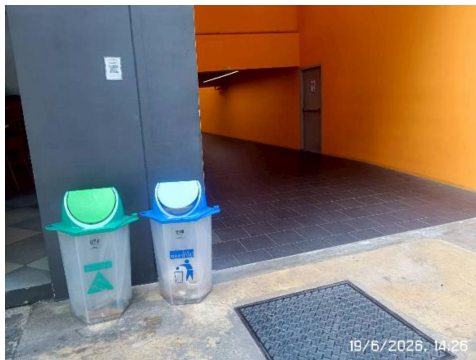
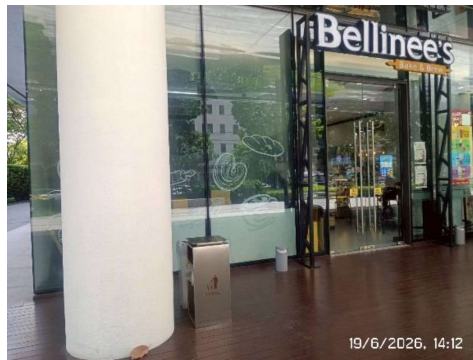
รูปที่ 3.1-29 ถังรองรับมูลฝอยบริเวณต่าง ๆ ของโครงการ

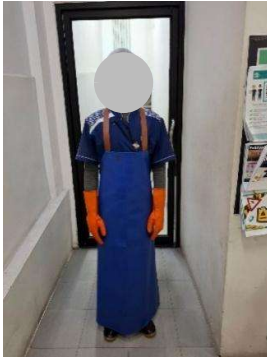
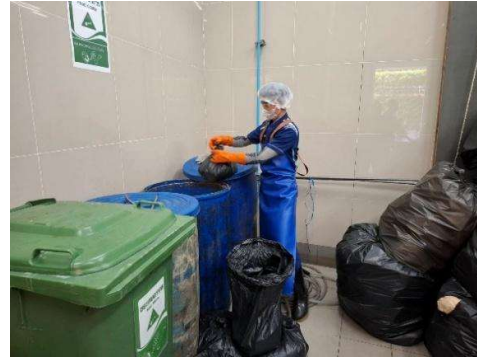
รูปที่ 3.1-30 เจ้าหน้าที่รวบรวมมูลฝอยและตรวจดูแลความสะอาด บริเวณห้องพักมูลฝอยรวม

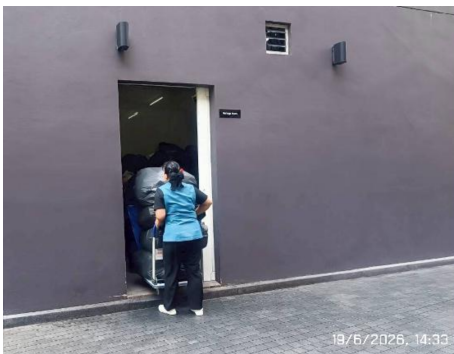
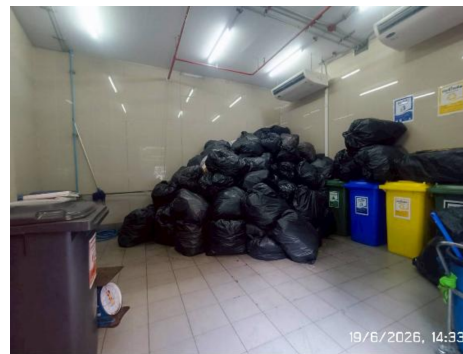
รูปที่ 3.1-31 ห้องพักมูลฝอยรวม

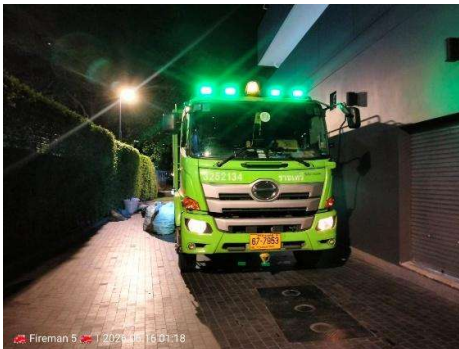
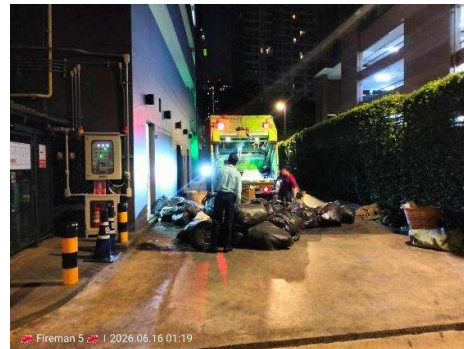
รูปที่ 3.1-32 เจ้าหน้าที่จากสำนักงานเขตราชเทวีเข้ามาเก็บขนมูลฝอย

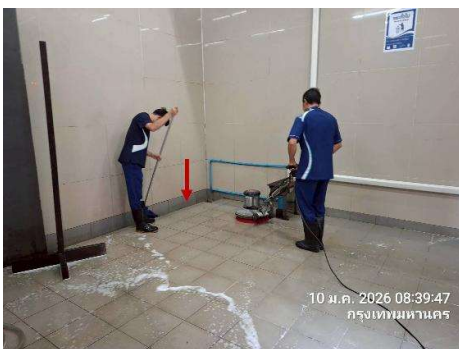
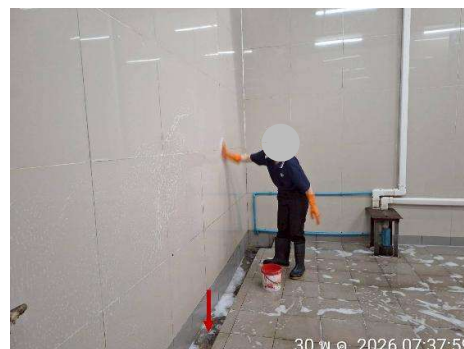
รูปที่ 3.1-33 รางระบายน้ำภายในห้องพักมูลฝอย

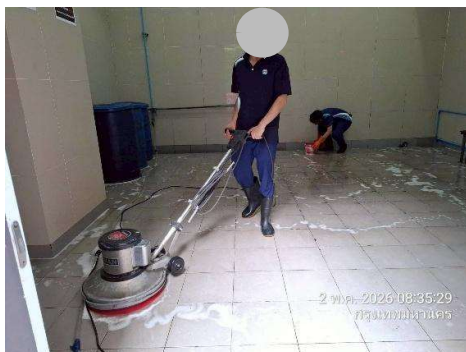
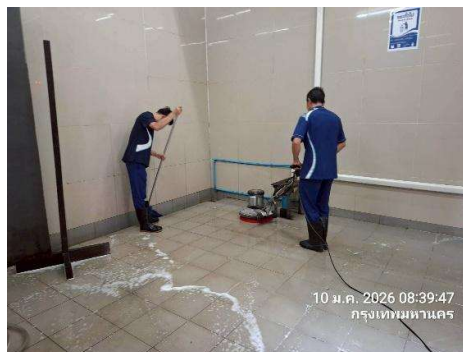
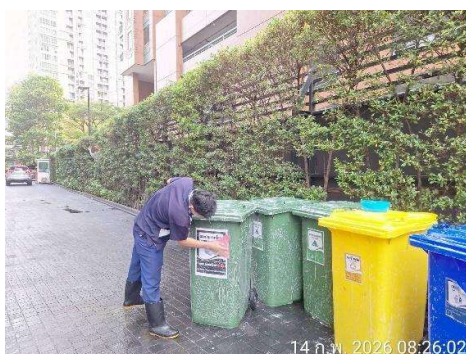
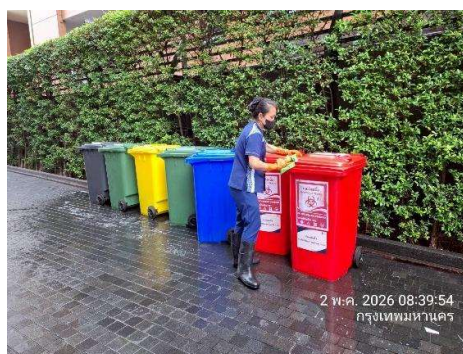
รูปที่ 3.1-34 ล้างทำความสะอาดห้องพักมูลฝอย และถังรองรับมูลฝอย

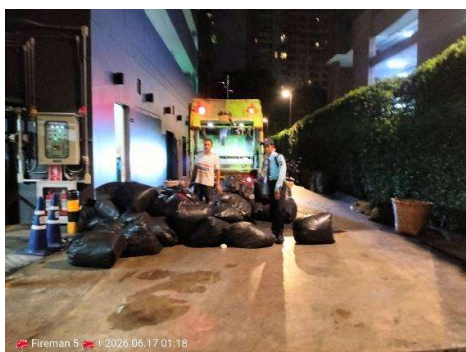
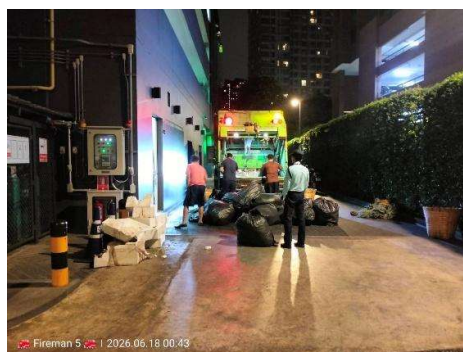
รูปที่ 3.1-35 เจ้าหน้าที่คอยอำนวยความสะดวกบริเวณที่จอดรถเก็บขนมูลฝอย

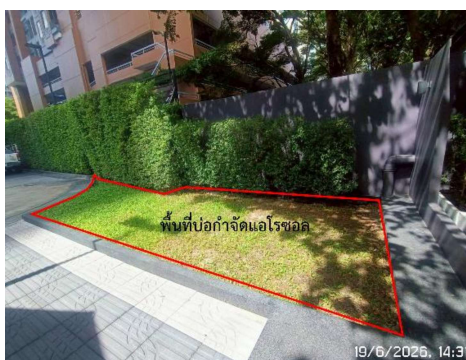
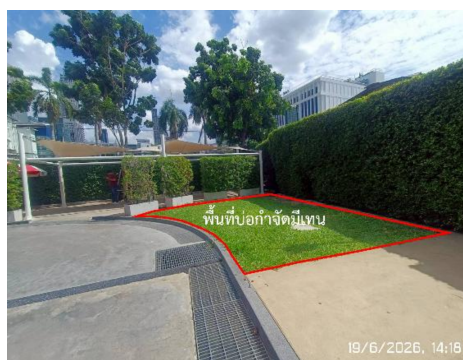
รูปที่ 3.1-36 ตำแหน่งบ่อกำจัดแโรซอล และบ่อกำจัดมีเทน

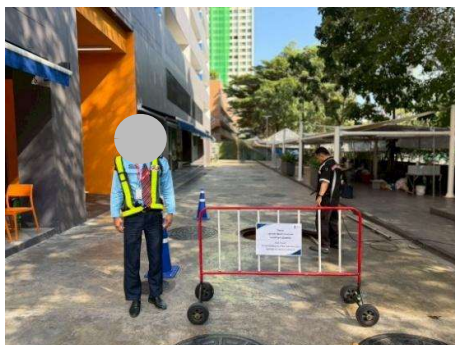
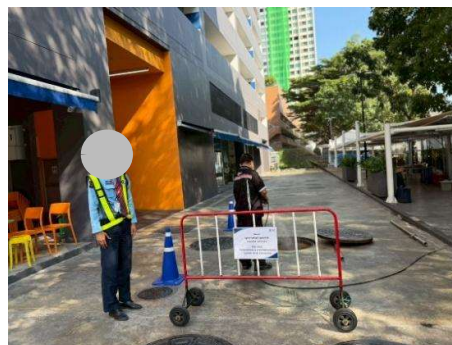
รูปที่ 3.1-37 เจ้าหน้าที่คอยอำนวยความสะดวกด้านจราจรเวลาซ่อมบำรุงระบบบำบัดน้ำเสีย

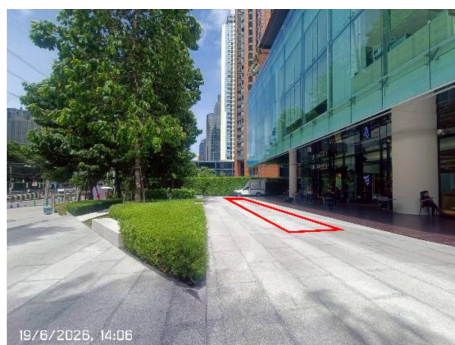
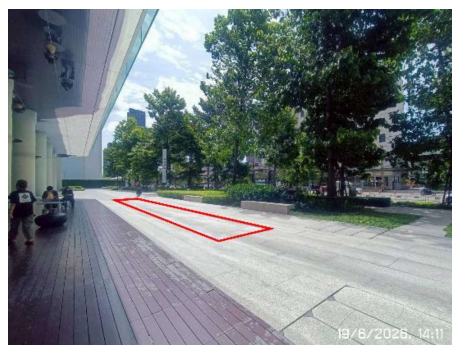
รูปที่ 3.1-38 ตำแหน่งบ่อน้ำ

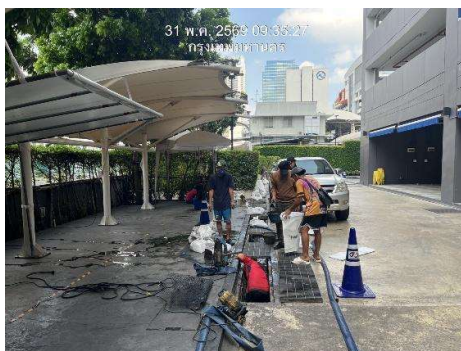
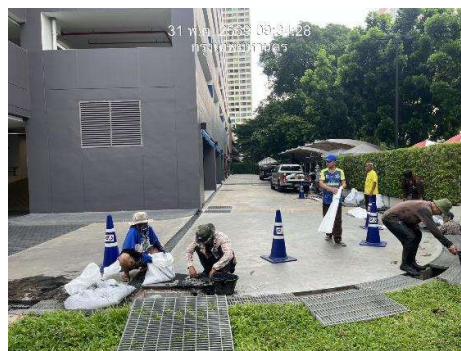
รูปที่ 3.1-39 ตรวจสอบท่อระบายน้ำและบ่อพักน้ำภายในโครงการ

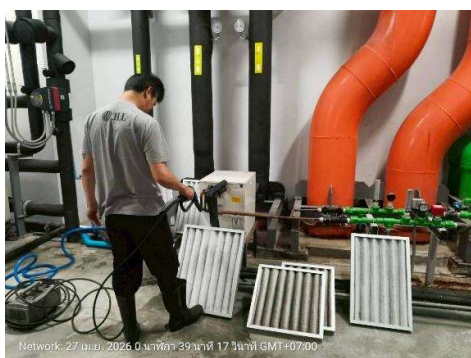
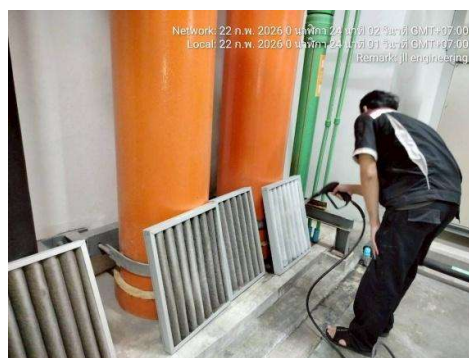
รูปที่ 3.1-40 การล้างแผ่นกรองอากาศและเครื่องปรับอากาศในพื้นที่ส่วนกลาง
