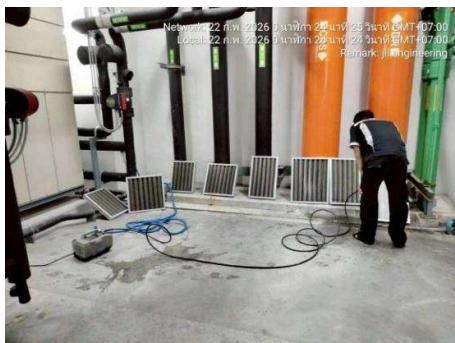
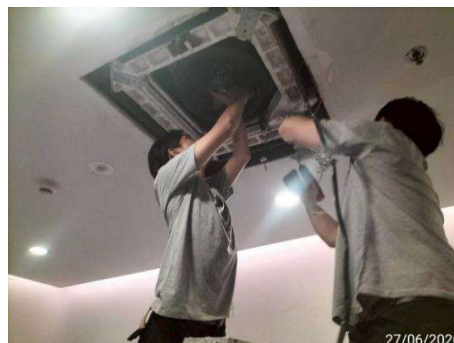
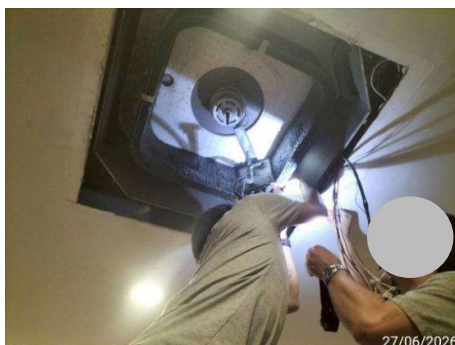
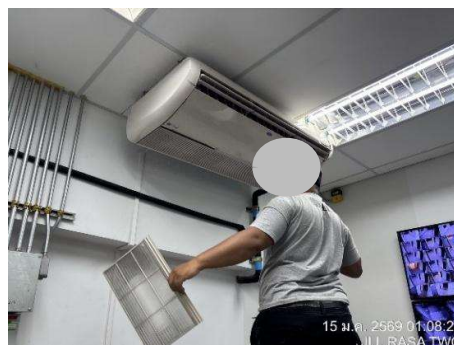
รูปที่ 3.1-40 การล้างแผ่นกรองอากาศและเครื่องปรับอากาศในพื้นที่ส่วนกลาง (ต่อ)

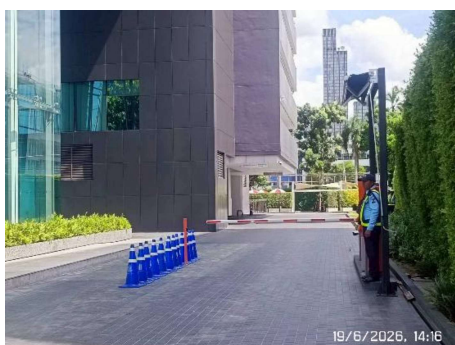
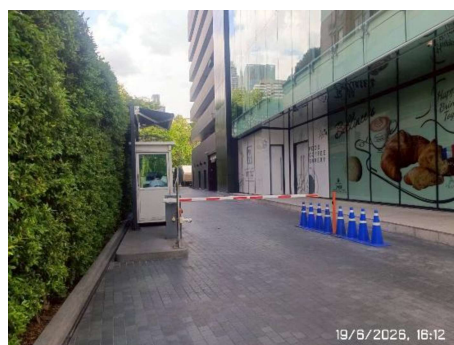
รูปที่ 3.1-41 จัดให้มีเจ้าหน้าที่รักษาความปลอดภัยประจำป้อม

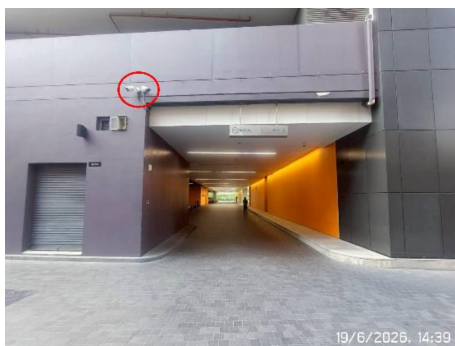
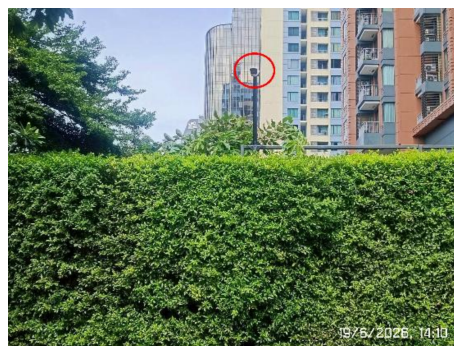
รูปที่ 3.1-42 กล้องวงจรปิด (CCTV) บริเวณโดยรอบโครงการ

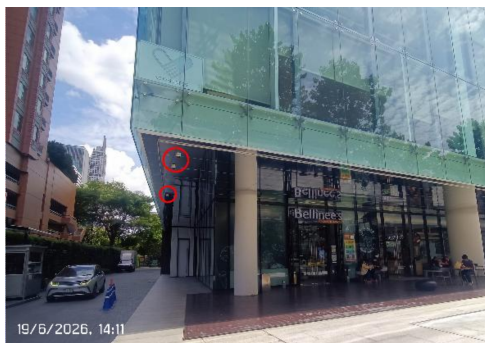
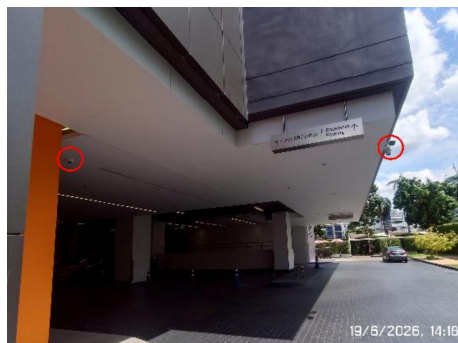
รูปที่ 3.1-42 กล้องวงจรปิด (CCTV) บริเวณโดยรอบโครงการ (ต่อ)

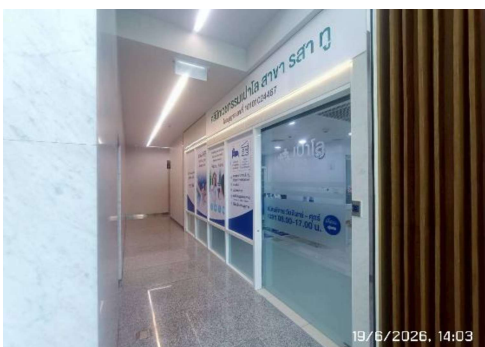
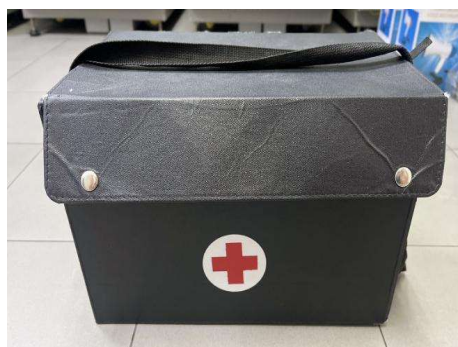
รูปที่ 3.1-43 คลินิกเวชกรรมเปาโล สาขา รสา หู

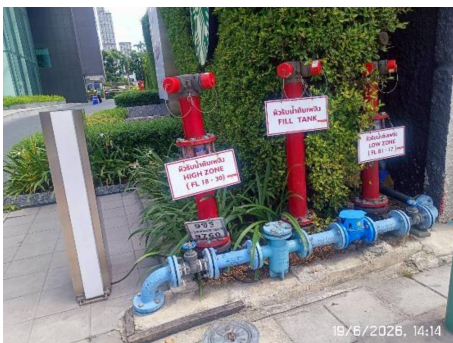
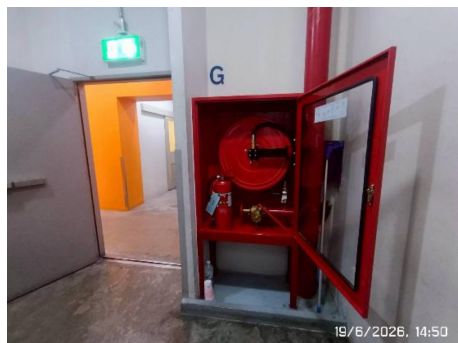
รูปที่ 3.1-45 อุปกรณ์ป้องกันอัคคีภัย และเส้นทางหนีไฟ

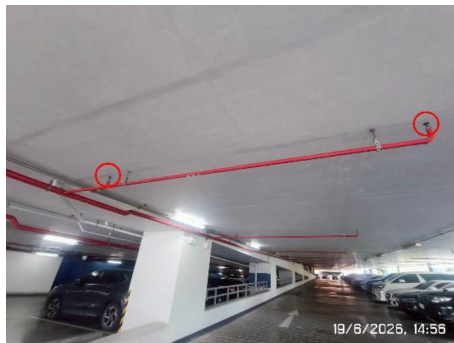
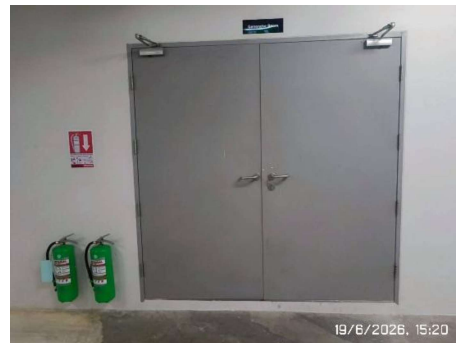
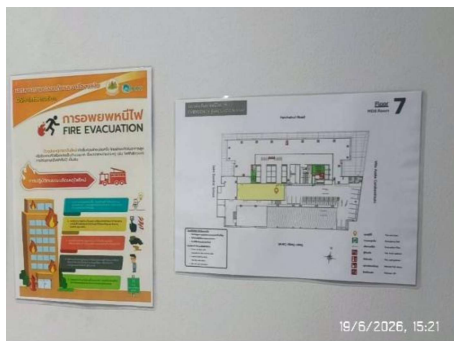
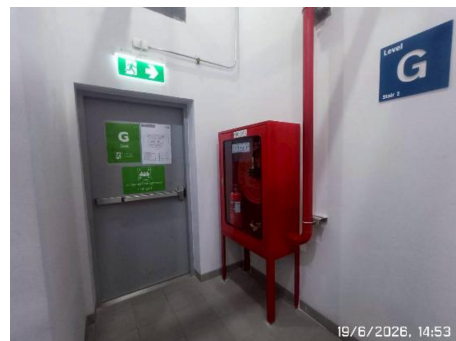
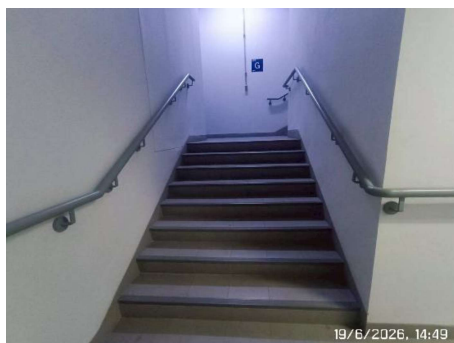
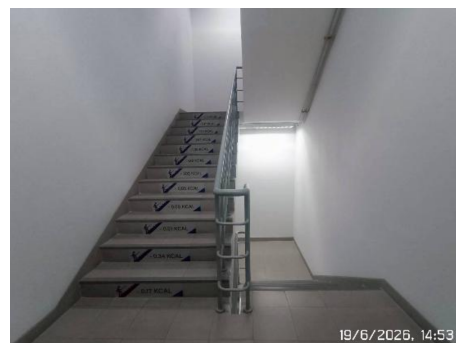
รูปที่ 3.1-45 อุปกรณ์ป้องกันอัคคีภัย และเส้นทางหนีไฟ (ต่อ)

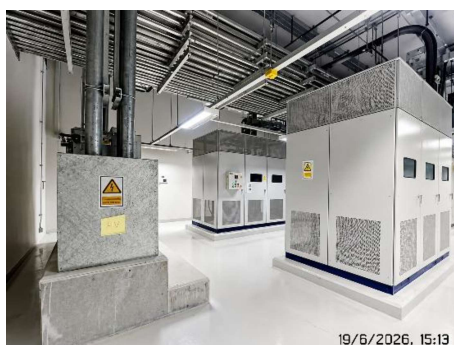
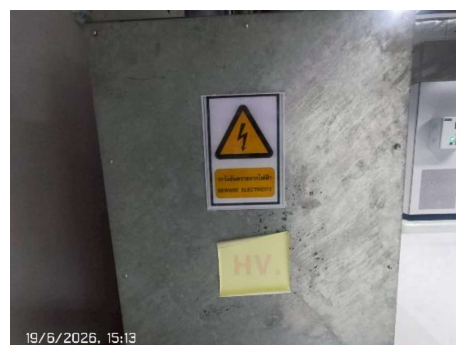
รูปที่ 3.1-46 ป้ายเตือนระวังอันตรายจากไฟฟ้า

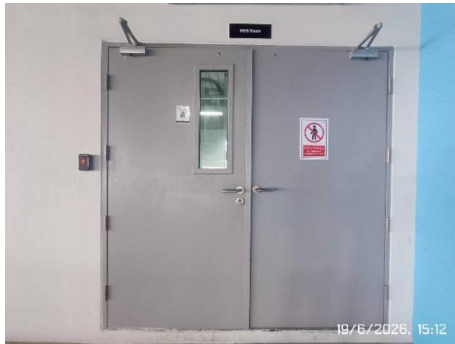
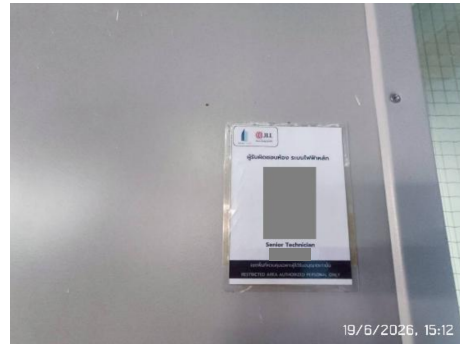
รูปที่ 3.1-47 ติดป้าย ชื่อ สถานที่ติดต่อ หรือเบอร์โทรติดต่อ หน้าห้องเครื่องไฟฟ้า

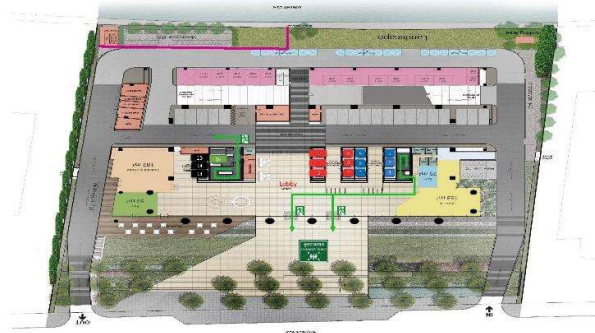
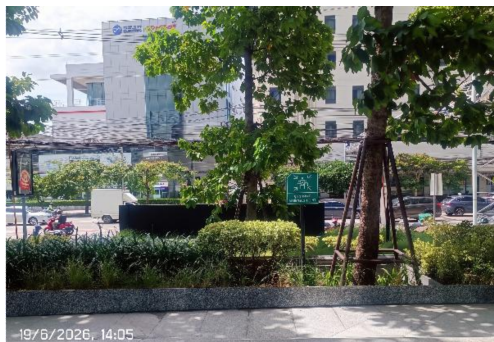
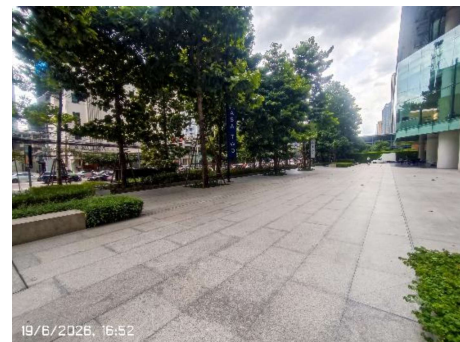
รูปที่ 3.1-48 พื้นที่จุดรวมพลของโครงการ

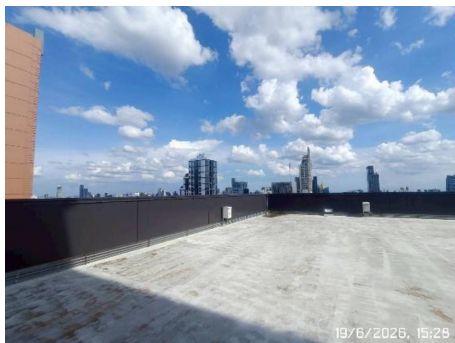
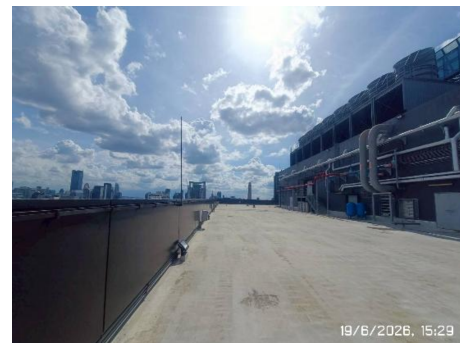
รูปที่ 3.1-49 แนวผนังกันตกบริเวณชั้นดาดฟ้าของโครงการ

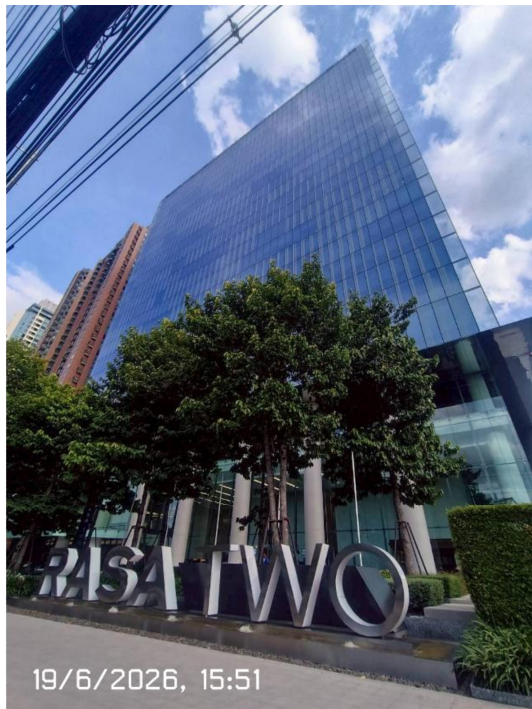
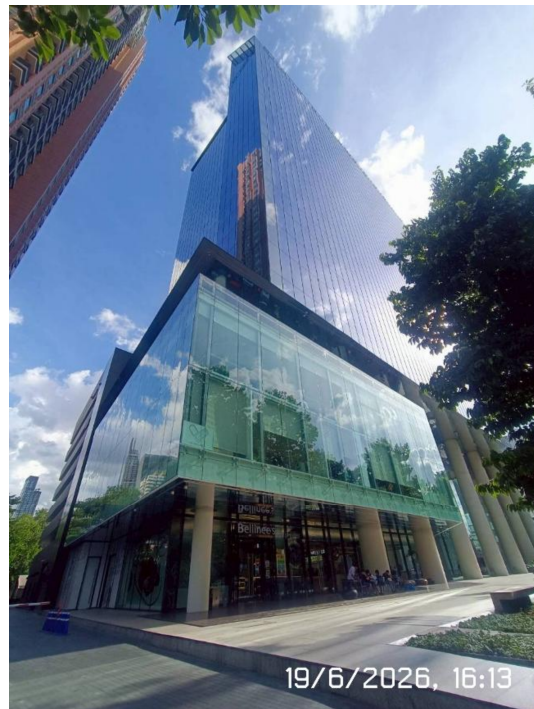
รูปที่ 3.1-50 โครงการเลือกใช้กระจกตามมาตรฐาน
