## TERRA RESIDENCE II (เทอร์รา เรสซิเดนซ์ 2)

รายงานผลการปฏิบัติตามมาตรการป้องกัน และแก้ไขผลกระทบสิ่งแวดล้อม และมาตรการติดตามตรวจสอบผลกระทบสิ่งแวดล้อม (ระยะก่อสร้าง)

(รอบเดือนมกราคม-มิถุนายน พ.ศ.2569)

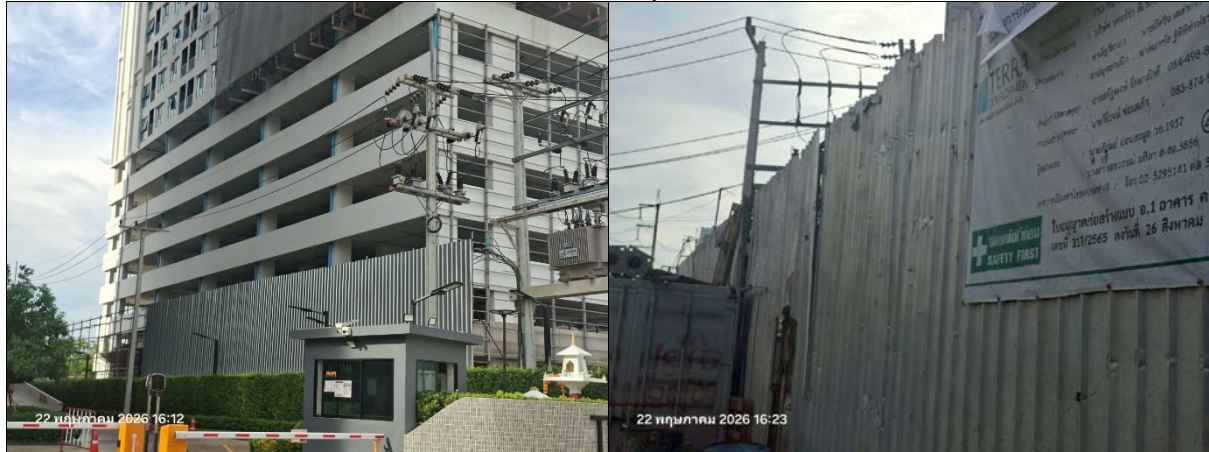
รูปที่ 2-3 สภาพโดยรอบบริเวณพื้นที่โครงการ

รั้ว Metal Sheet โดยรอบพื้นที่โครงการ

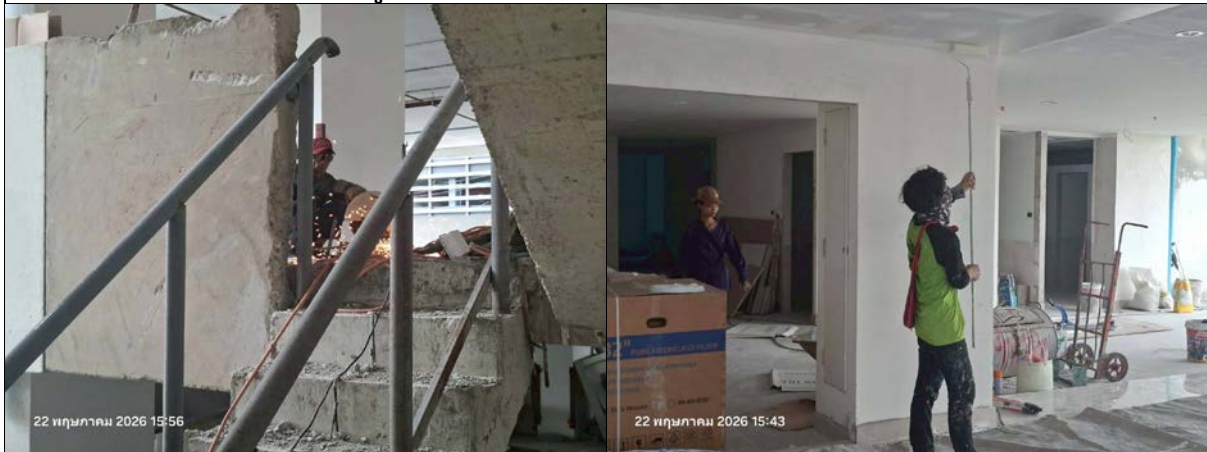
คนงานสวมใส่อุปกรณ์ป้องกันเสียง และสะเก็ดไฟ

คนงานสวมใส่หน้ากากป้องกัน และถุงมือ

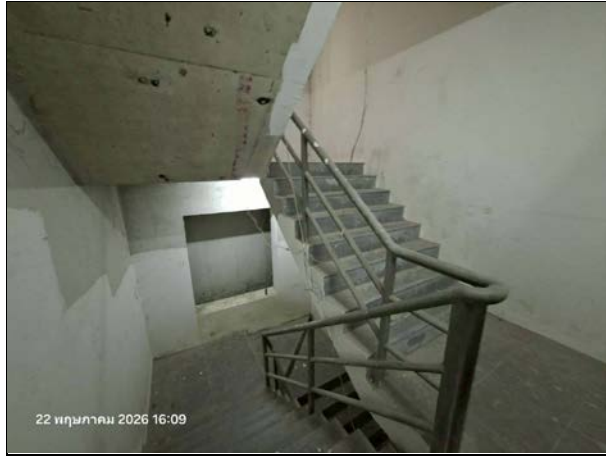
| <p>บันไดหนีไฟ</p> | <p>อุปกรณ์ตรวจจับควัน และสปริงเกอร์</p> |

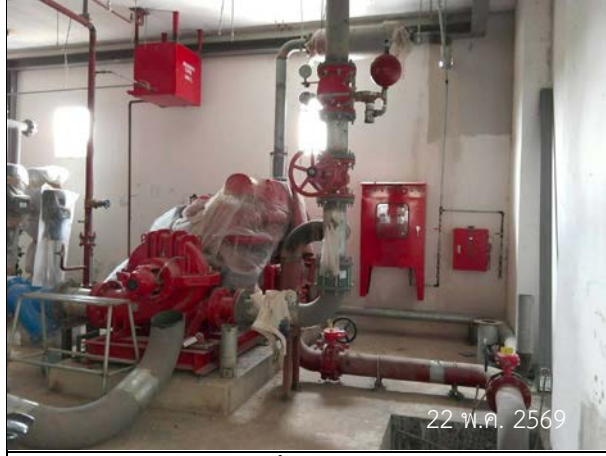
| <p>เครื่องสูบน้ำดับเพลิงดีเซล</p> | <p>ตู้เก็บสายฉีดน้ำดับเพลิง</p> |

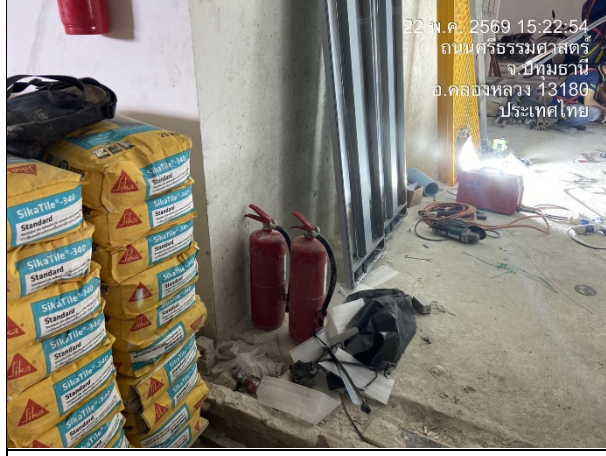
| <p>ถังดับเพลิงประจำจุดก่อสร้าง</p> | |

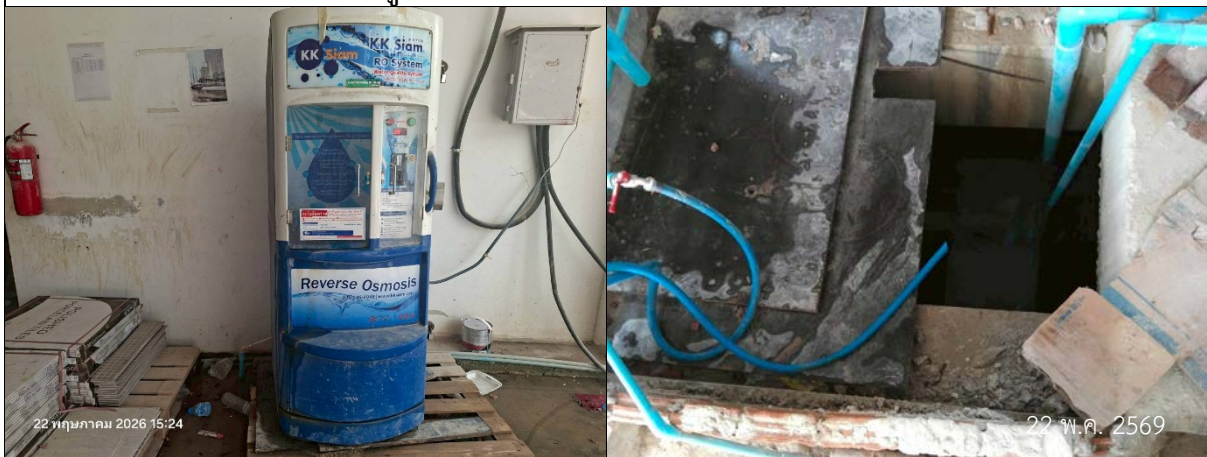
ตุ๊กน้ำดื่ม

บ่อน้ำใช้ชั้นใต้ดิน

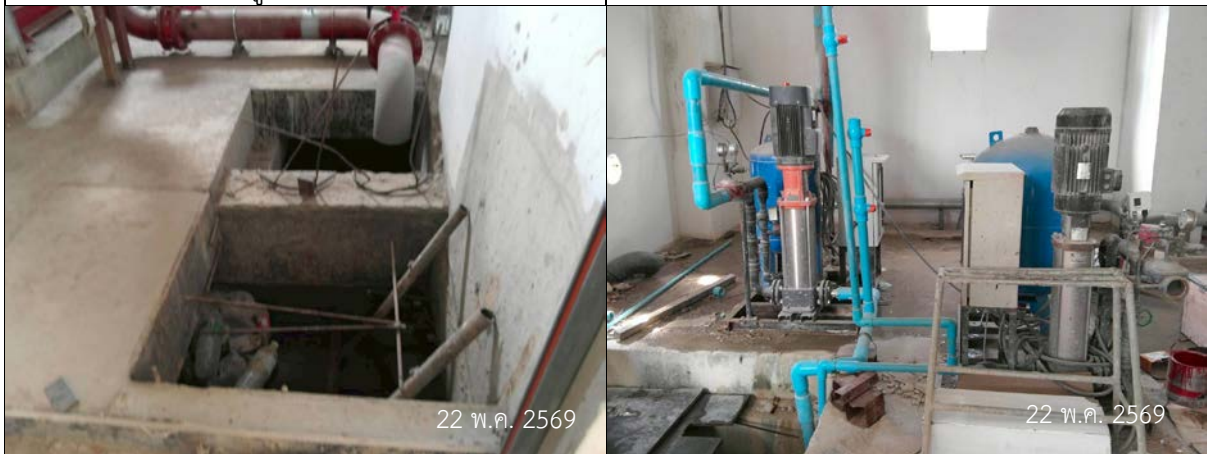
ถังเก็บน้ำชั้นใต้ดิน

ชุด Booster Pump

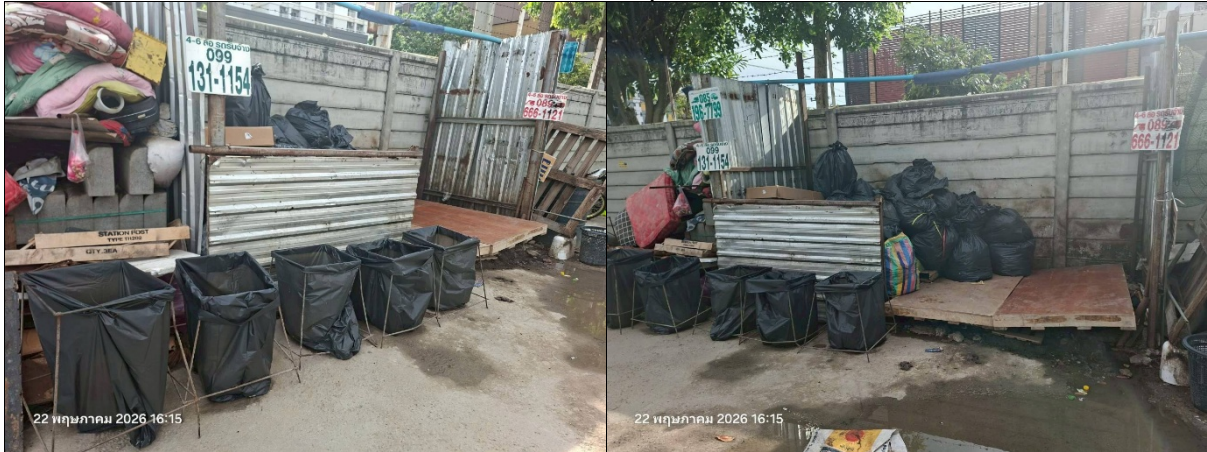
จุดทิ้งมูลฝอย

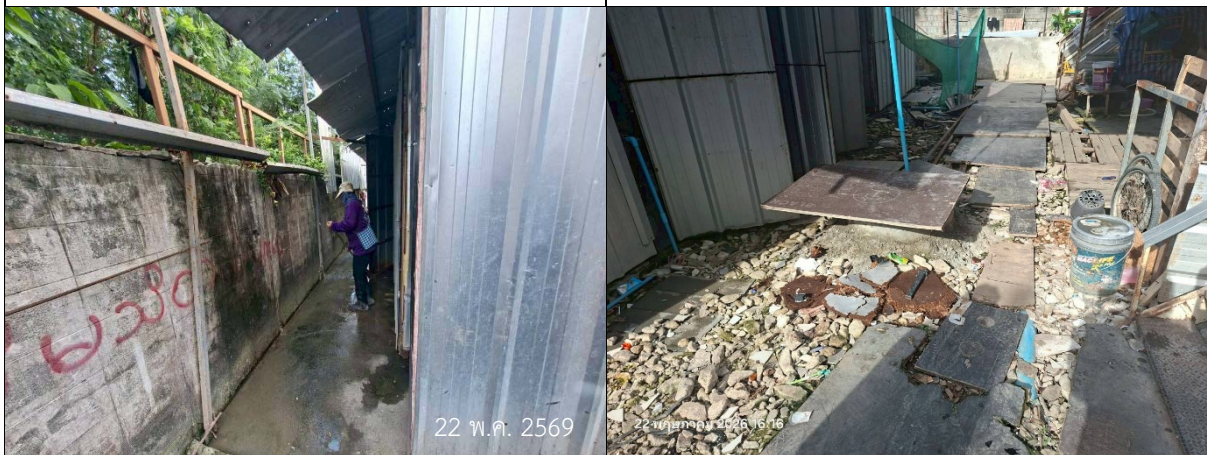
คนงานทำความสะอาดบ้านพัก

ถังบำบัดน้ำเสีย
